6 MEDIDAS DE MITIGAÇÃO E DE OBSERVAÇÃO DE ASSENTAMENTOS EM INTERFERÊNCIAS

7 RESULTADOS DA AVALIAÇÃO DE DANOS EM INTERFERÊNCIAS

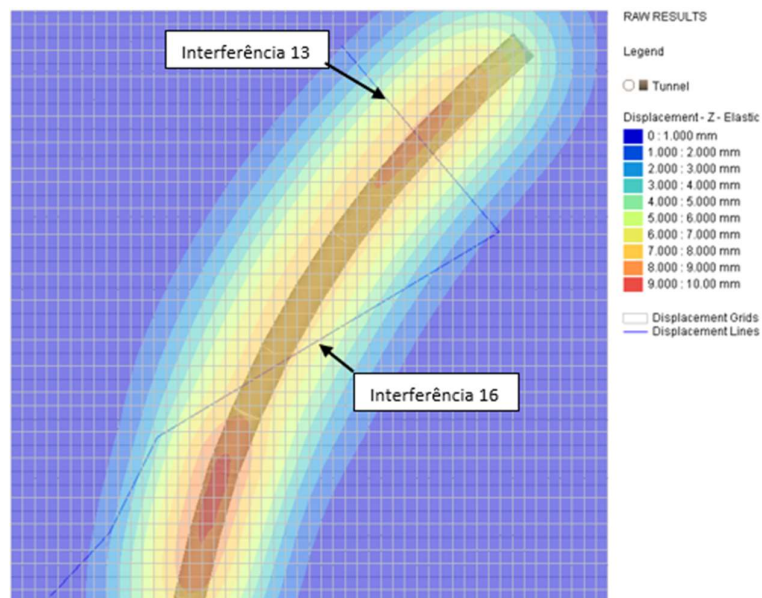
As Interferências 13 e 16 apresentam deslocamentos verticais máximos de 12mm e 18mm, e gradientes máximos de 1:1500 e 1:1500, que se encontram ilustrados na Figura 75 a Figura 77.

Figura 75 – Isolinhas de deslocamentos verticais, PK 0+180 a PK 0+400

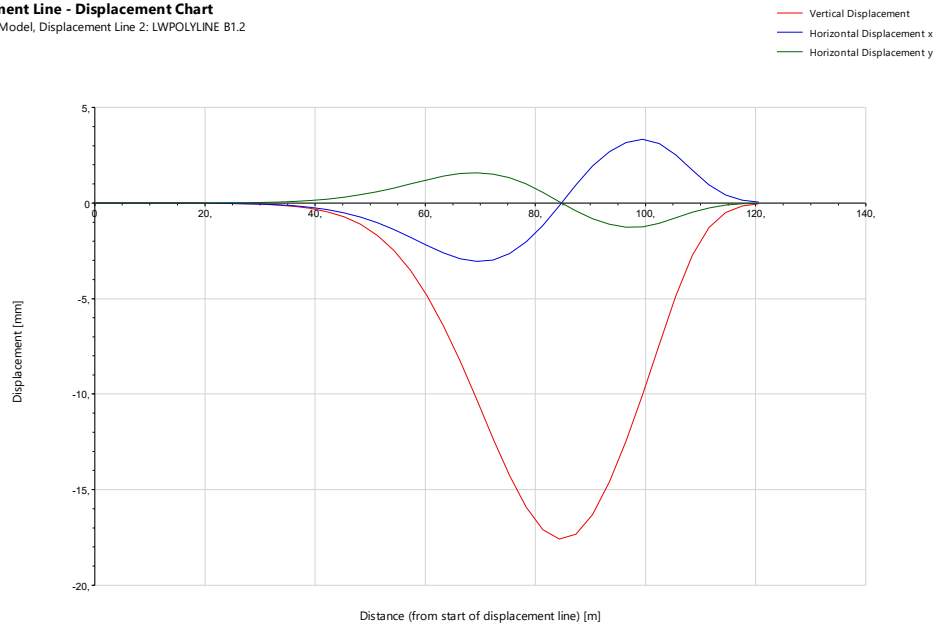
Stage: Base Model, Displacement Line 2: LWPOLYLINE B1.2

Figura 77 – Interferência 16, campo de deslocamentos

Tendo em conta os deslocamentos e gradientes estimados para a interferência 13, considera-se que o efeitos decorrentes dos trabalhos de escavação nesta interferência será reduzido, não sendo expectável a ocorrência de danos. No entanto, para a interferência 16, tendo em conta o reduzido recobrimento, estimado em 1,75 m, terão de ser aplicadas medidas de mitigação dos deslocamentos que serão indicadas no subcapítulo 7.1.2.

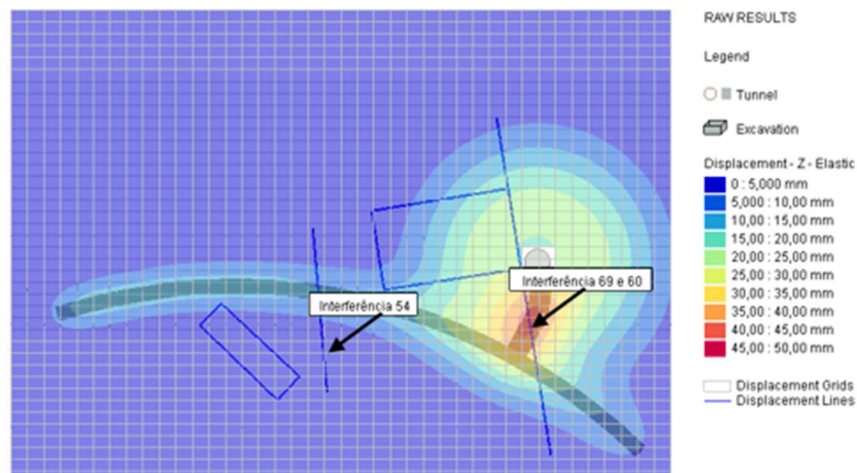
Localizados no troço 84, os aquedutos identificados como Interferência 54, e Interferências 69 e 60, apresentam respetivamente, deslocamentos verticais máximos no valor de 23mm e 50mm e gradientes máximos de 1:600 e 1:1600. O aqueduto identificado como Interferência 102, pertencentes ao Complexo do Quartel de Campo de Ourique, apresenta um deslocamento vertical máximo de 11mm e um gradiente máximo de 1:2500 (Figura 78 a Figura 82).

Figura 78 - Isolinhhas de deslocamentos verticais, PK 0+700 a PK 1+100

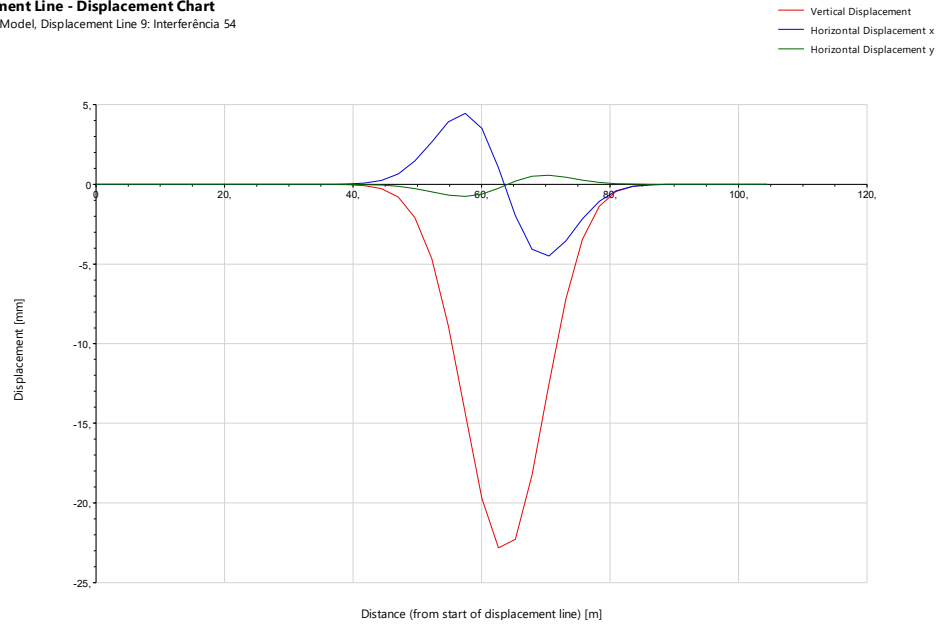
Displacement Line - Displacement Chart
Stage: Base Model, Displacement Line 9: Interferência 54

Figura 80 – Interferência 54, campo de deslocamentos

Tendo em conta os deslocamentos e gradientes indicados no parágrafo anterior, considera-se que o efeitos decorrentes dos trabalhos de escavação na zona de influência das interferências 54 e 102 será reduzido, não sendo expectável a ocorrência de danos.

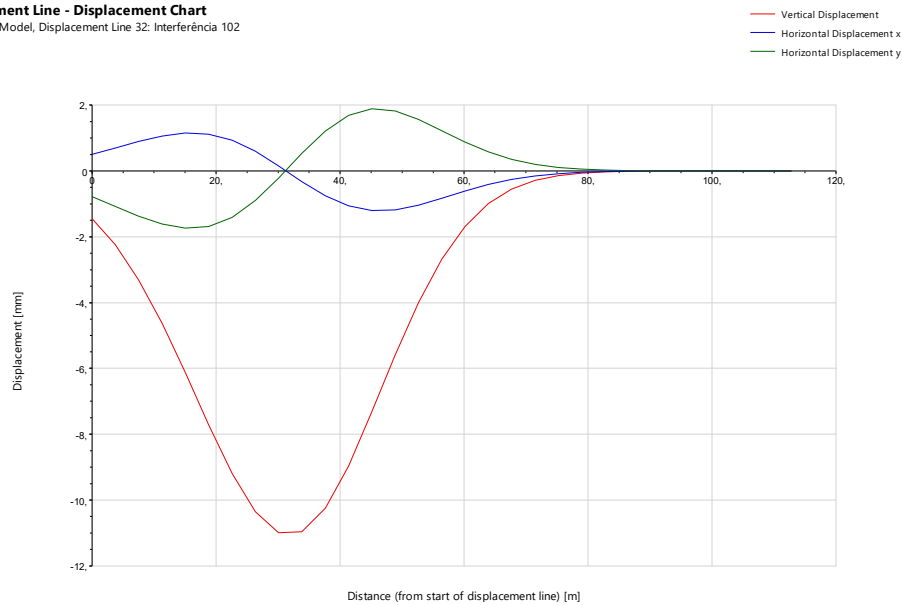
Displacement Line - Displacement Chart
Stage: Base Model, Displacement Line 32: Interferência 102

Figura 82 – Interferência 102, campo de deslocamentos

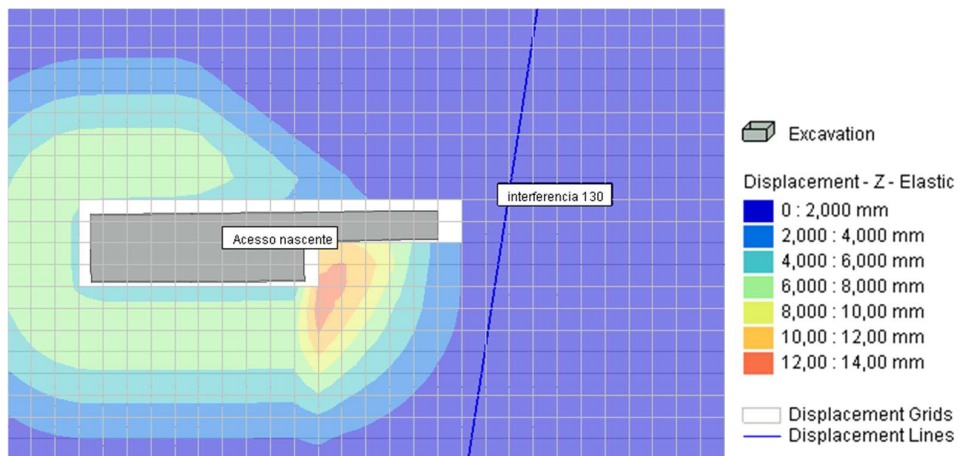
O ramal do aqueduto identificado como interferência 130 está localizado junto ao acesso nascente da estação de Campo de Ourique. Tendo em conta a estimativa de deslocamentos prevista para este acesso, estima-se que o deslocamento máximo vertical seja de 1mm, e o seu gradiente máximo de 1:2500 (Figura 83 e Figura 84).

Figura 83 – Isolinhas de deslocamentos verticais, Interferência 130

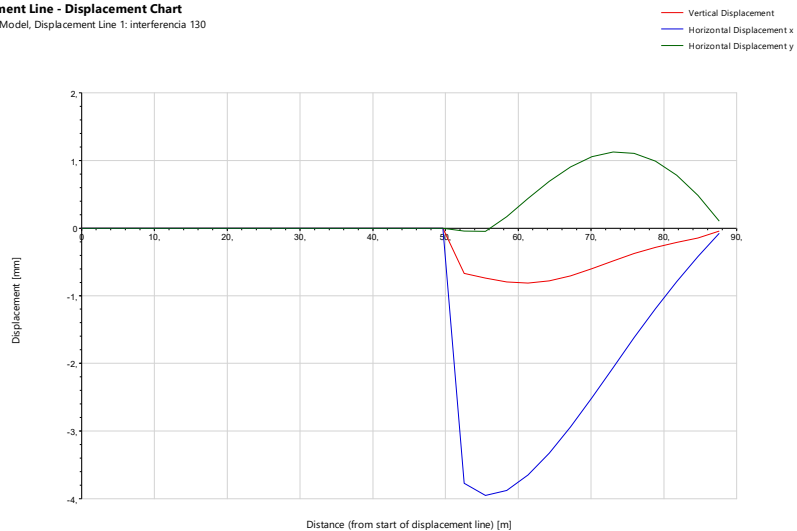
Displacement Line - Displacement Chart
Stage: Base Model, Displacement Line 1: interferência 130

Figura 84 - Interferência 130, campo de deslocamentos

Tendo em conta o deslocamento e gradiente máximos indicados, considera-se que o efeitos decorrentes dos trabalhos de escavação nesta interferência serão reduzidos, não sendo expectável a ocorrência de danos.

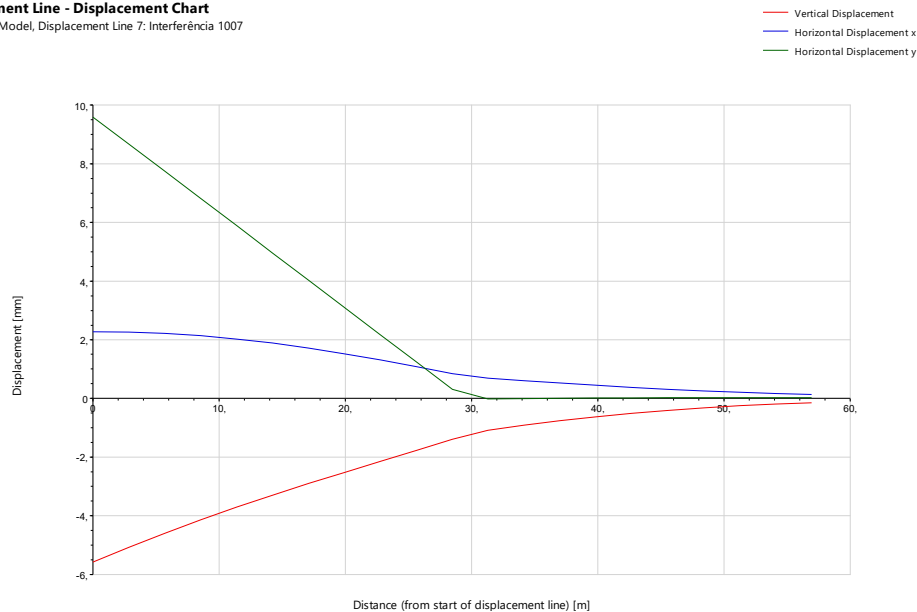
Displacement Line - Displacement Chart
Stage: Base Model, Displacement Line 7: Interferência 1007

Figura 87 - Interferência 1007, campo de deslocamentos

Tendo em conta o deslocamento vertical e gradiente máximos indicados no parágrafo anterior, considera-se que o efeitos decorrentes dos trabalhos de escavação na zona de influência da interferência 1007 será reduzido, não sendo expectável a ocorrência de danos.

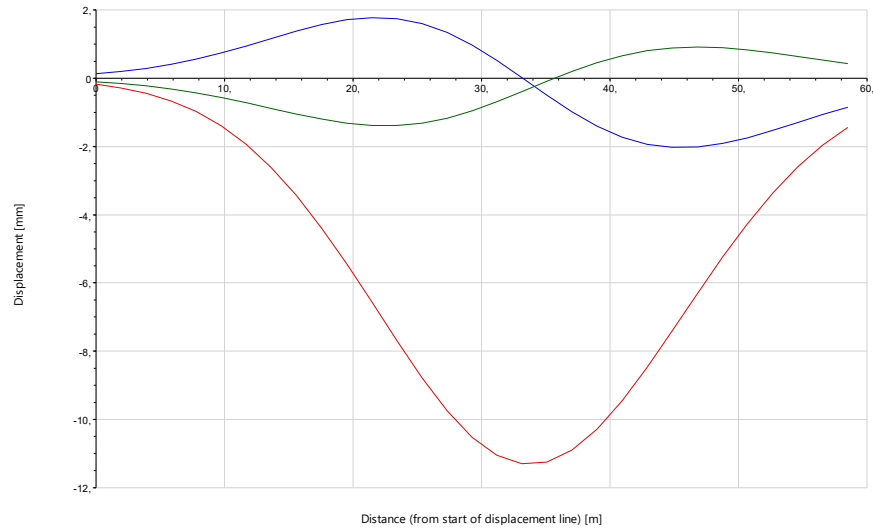
Para o ramal do aqueduto identificado como interferência 327 estimou-se um deslocamento vertical máximo de 11mm e um gradiente máximo de 1:1400. Para o aqueduto adutor, identificado como interferência 375, estimou-se um deslocamento vertical máximo de 7mm no encontro com o chafariz e um gradiente máximo de 1:1300 (Figura 88 a Figura 89).

Stage: Base Model, Displacement Line 2: Interferência 327

Figura 88 - Interferência 327, campo de deslocamentos

Tendo em conta o deslocamento vertical e gradiente máximos indicados no parágrafo anterior, considera-se que o efeitos decorrentes dos trabalhos de escavação na zona de influência da interferências 327 e 375 será reduzido, não sendo expectável a ocorrência de danos.

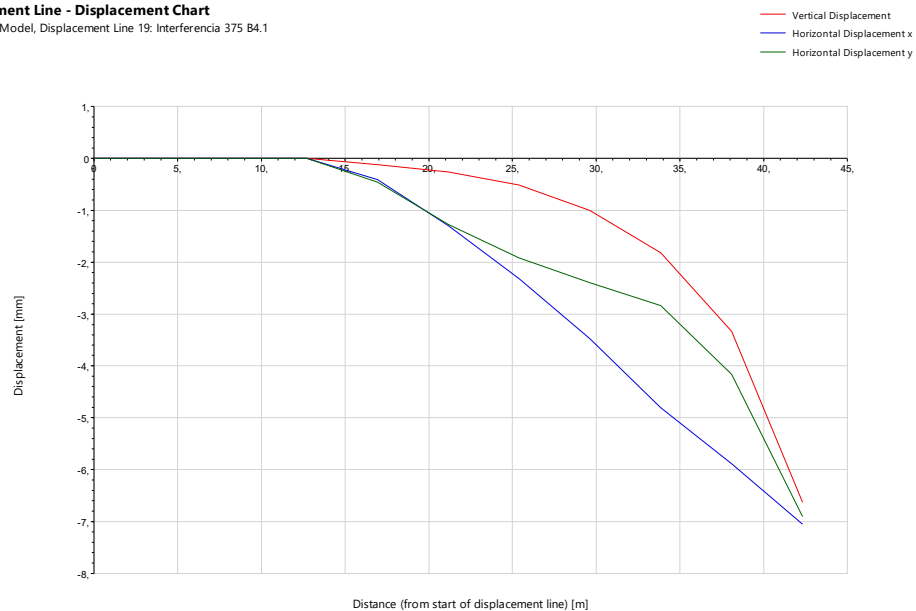
Stage: Base Model, Displacement Line 19: Interferencia 375 B4.1

Figura 90 - Interferência 375, campo deslocamentos

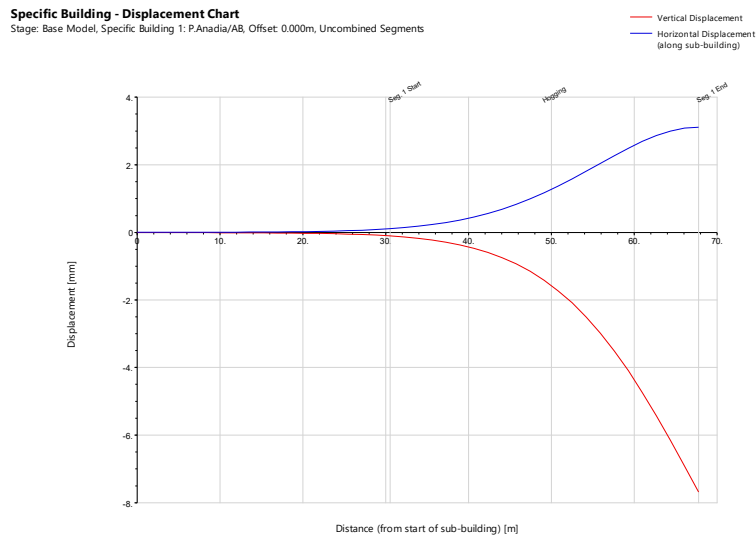
O deslocamento máximo vertical estimado para esta interferência é 8mm, localizados na zona de encontro do alinhamento AB com BC da interferência (Figura 91). O gradiente máximo resultante dos deslocamentos verticais diferenciais é de 1:2500, localizado na zona BC da interferência (Figura 92).

Figura 91 - Palácio Anadia, troço AB, campo de deslocamentos

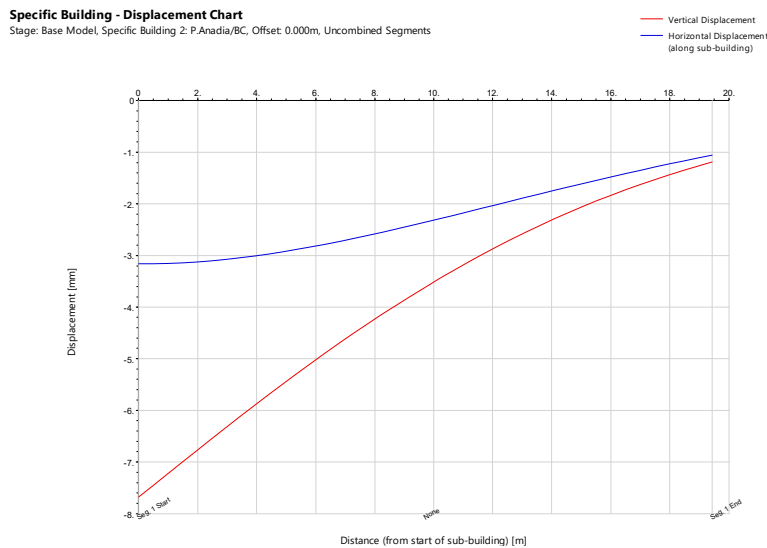
Figura 92 - Palácio Anadia, troço BC, campo de deslocamentos

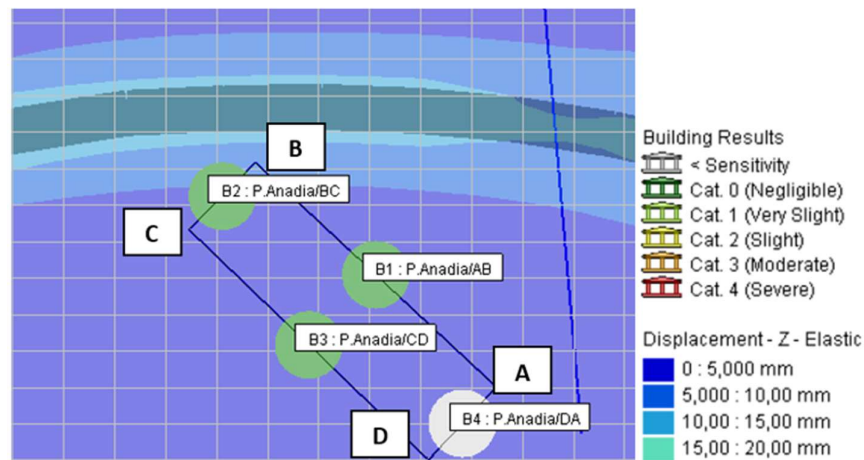
Figura 93 - Palácio Anadia, isolinhas de deslocamentos verticais e alinhamentos

Tendo em conta os deslocamentos e gradientes indicados no parágrafo anterior, considera-se que o efeitos decorrentes dos trabalhos de escavação nesta interferência será reduzido, não sendo expectável a ocorrência de danos. O cálculo da categoria de dano calculada é Categoria 0 (Figura 93 e Figura 94).

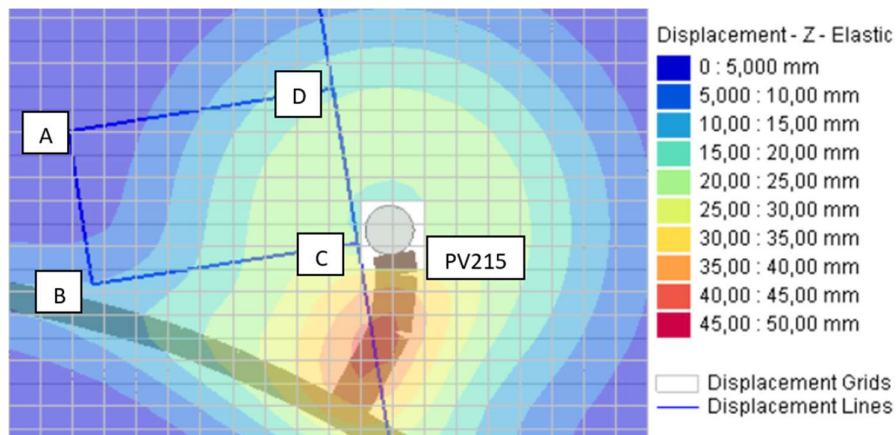
Observa-se através da Figura 95, que os deslocamentos verticais máximos concentram-se no ponto C, ponto mais próximo do poço PV215 e da ligação deste ao túnel de via, como demonstrado no gradiente de assentamentos.

Figura 95 - Cisterna do Aqueduto das Águas Livres, isolinhas de deslocamentos verticais

Os assentamentos máximo localizam-se no troço BC, sendo da ordem dos 23 mm, com gradiente máximo de 1/1250 para o alinhamento AB (Figura 95 a Figura 98).

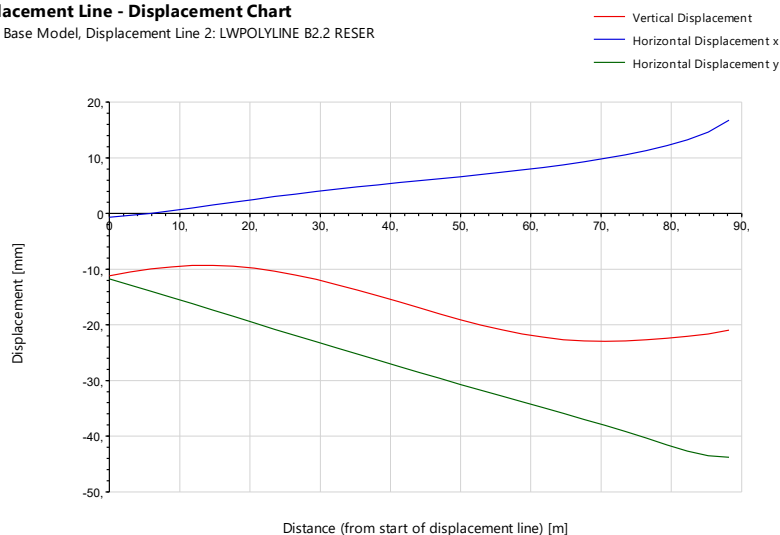
Stage: Base Model, Displacement Line 2: LWPOLYLINE B2.2 RESER

Figura 96 - Cisterna Aqueduto Águas Livres, troço BC, campo de deslocamentos

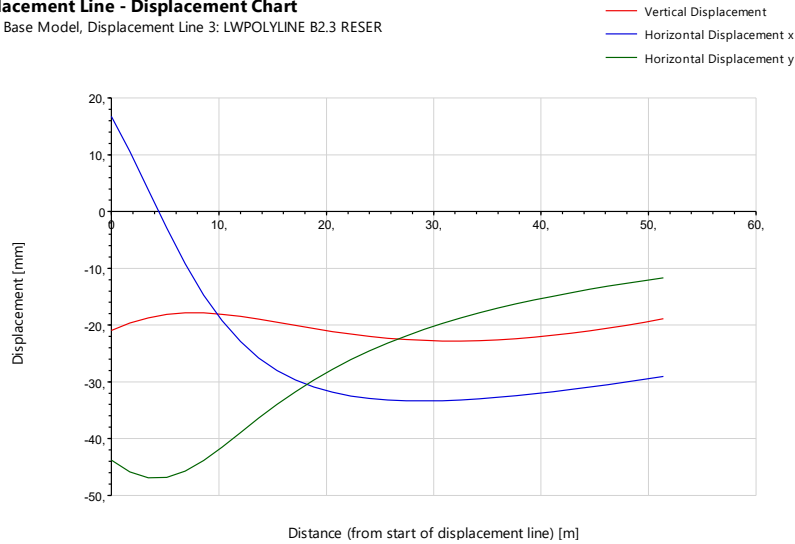
Stage: Base Model, Displacement Line 3: LWPOLYLINE B2.3 RESER

Figura 97 - Cisterna Aqueduto Águas Livres, troço CD, campo de deslocamentos

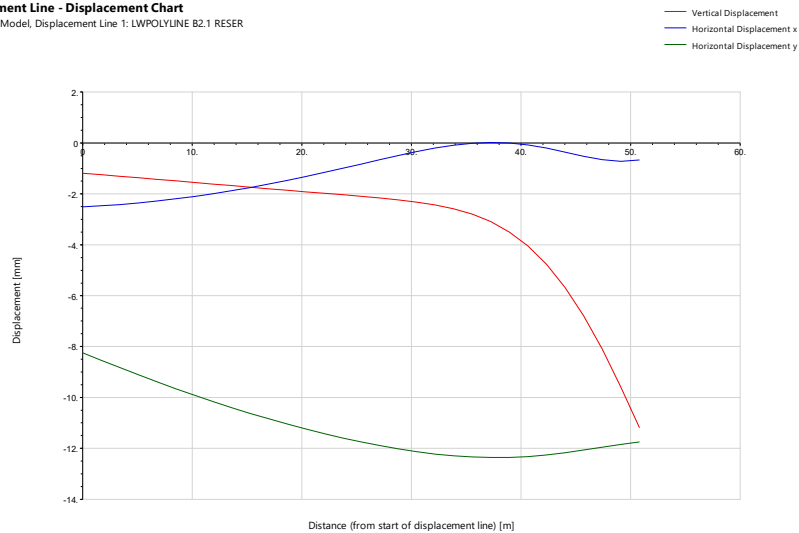
Stage: Base Model, Displacement Line 1: LWPOLYLINE B2.1 RESER

Figura 98 - Cisterna Aqueduto Águas Livres, troço AB, campo de deslocamentos, gradiente máximo

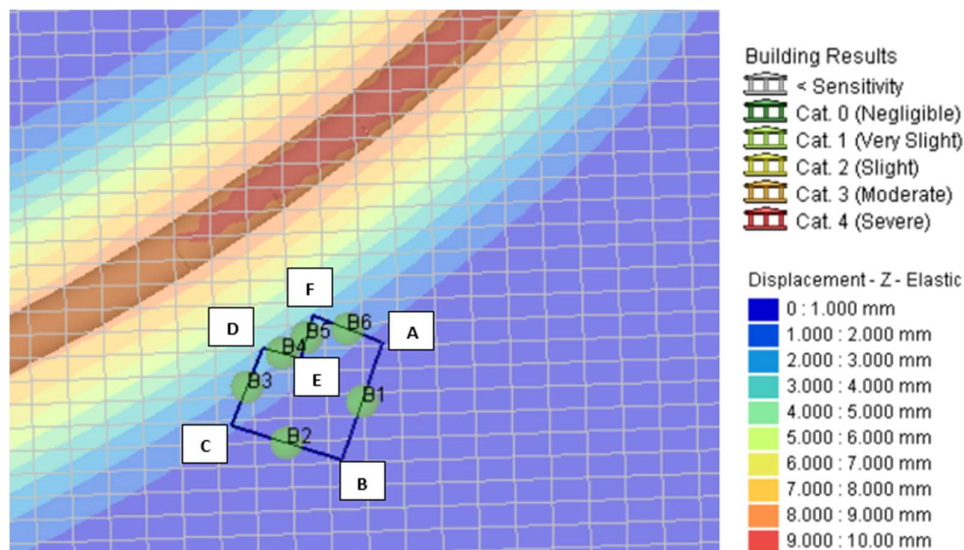
Figura 99 - Panificação Mecânica, isolinhas de deslocamento vertical

O deslocamento máximo vertical estimado para Panificação Mecânica é de 3mm, na interceção do troço CD e DE da interferência. O gradiente máximo resultante dos deslocamentos verticais diferenciais é de 1:5300, localizado no troço DE da interferência (Figura 99 a Figura 102).

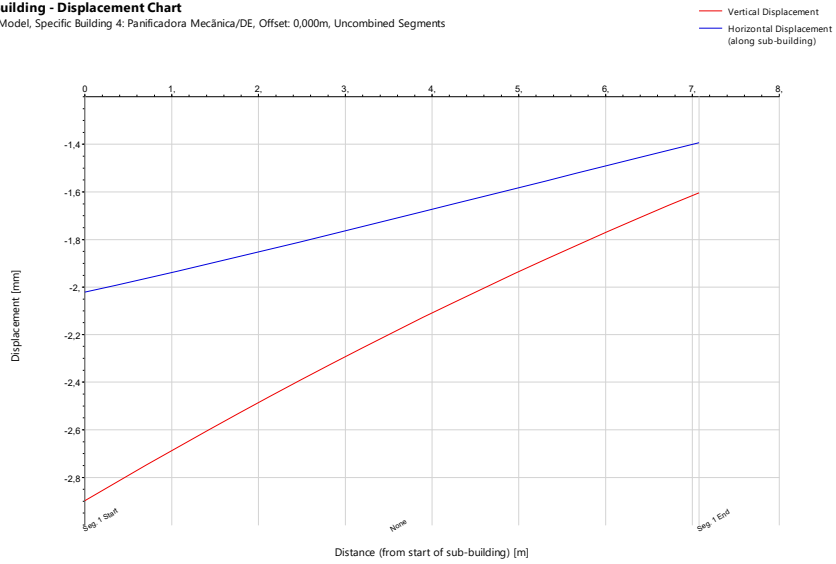
Stage: Base Model, Specific Building 4: Panificadora Mecânica/DE, Offset: 0,000m, Uncombined Segments

Figura 101 - Panificação Mecânica, secção crítica, campo deslocamentos

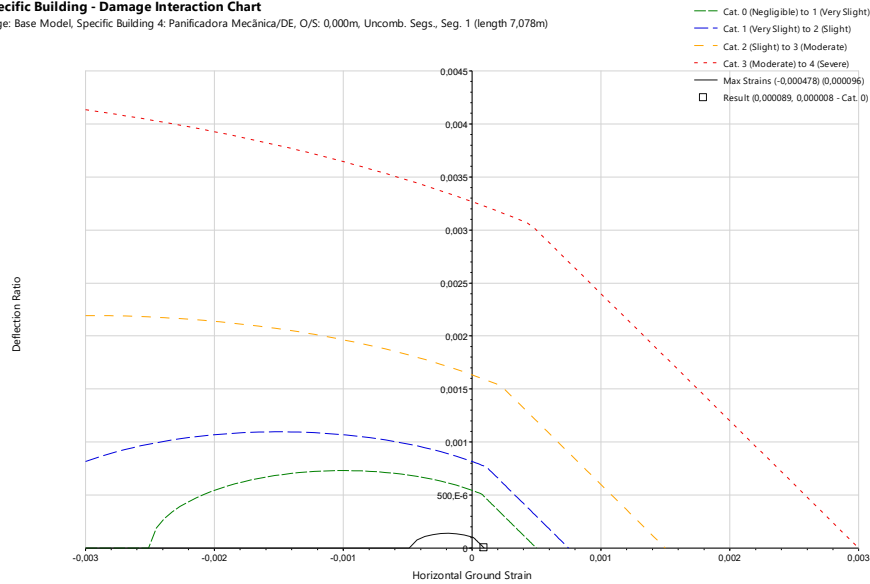
Stage: Base Model, Specific Building 4: Panificadora Mecânica/DE, O/S: 0,000m, Uncomb. Segs., Seg. 1 (length 7,078m)

Figura 102 - Panificação Mecânica, secção crítica, Categoria Dano

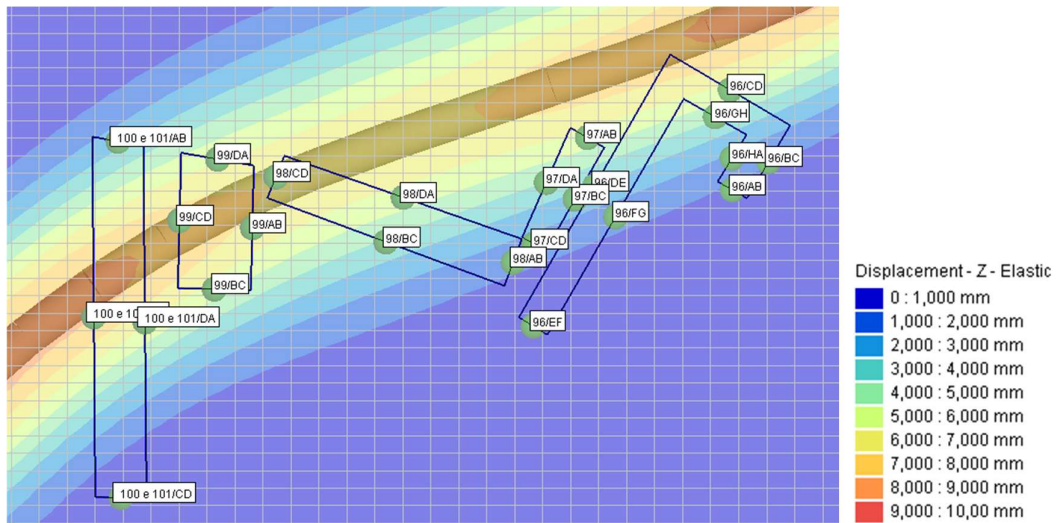
O Complexo do Quartel de Campo de Ourique, situado no troço de túnel T84 e identificados como interferências 96, 97, 98, 99, 100 e 101, sendo que estas duas últimas interferências são consideradas em conjunto, localizam-se longitudinalmente em relação ao traçado do túnel.

Figura 103 - Complexo do Quartel de Campo de Ourique, isolinhas de deslocamento vertical e Categoria de Dano

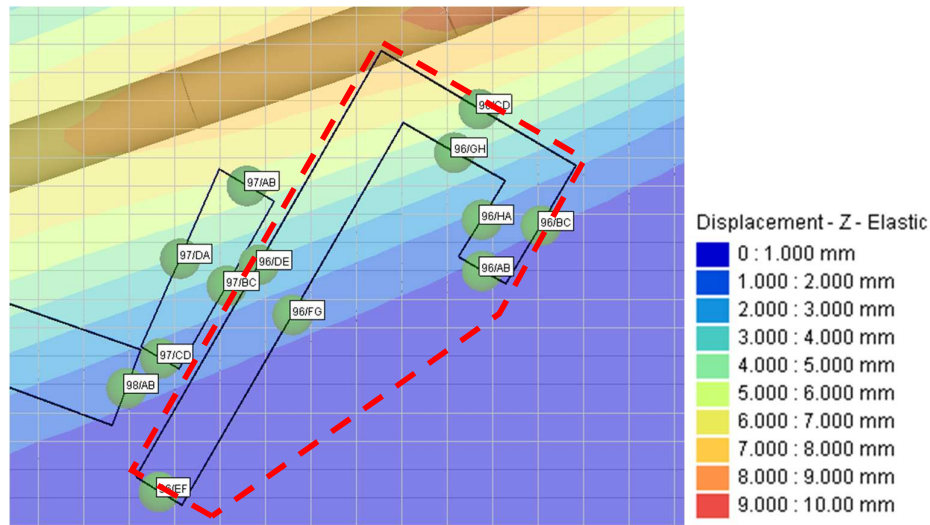
O deslocamento máximo vertical estimado para a Interferência 96 do Complexo do Quartel de Campo de Ourique é de 8mm, na interceção do troço CD e DE da interferência. O gradiente máximo resultante dos deslocamentos verticais diferenciais é de 1:4500, localizado no troço GH da interferência (Figura 104 a Figura 107).

Figura 104 – Interferência 96, isolinhas de deslocamento vertical e alinhamentos

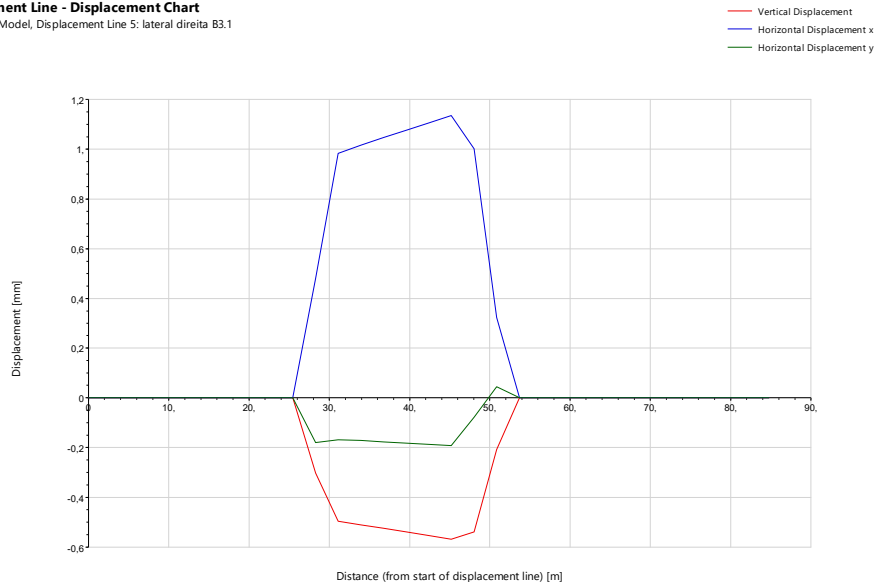
Figura 146 - Caneiro, campo de deslocamentos na lateral direita

Displacement Line - Displacement Chart
 Stage: Base Model, Displacement Line 5: lateral direita B3.1

Sobre o Caneiro de Alcântara, identificado na Figura 145 como um retângulo vermelho, observa-se que se encontra entre o maciço P2 e P3, identificado na mesma figura. Este é representado com 3 linhas representativas das suas paredes laterais e abobada. Como demonstrado na Figura 146 atinge aproximadamente um assentamento vertical de 1 mm na parede lateral direita próxima do pilar 3 (P3), do Viaduto de Alcântara. Apresenta valores muito reduzidos que demonstram que não se prevê que o Caneiro seja afetado pela instalação dos maciços de estacas, fundações do Viaduto de Alcântara sobre a Avenida de Ceuta.

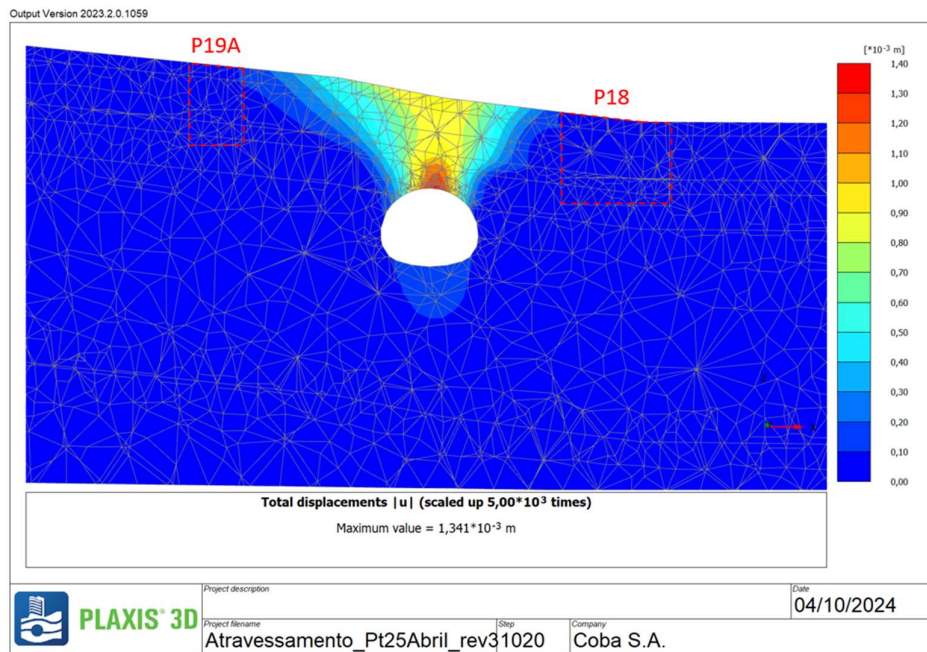
Figura 153 – Deslocamentos totais estimados na secção A-A, obtidos através do modelo tridimensional

As Figura 153, Figura 154, Figura 155 ilustram os deslocamentos totais estimados nas três secções referidas no parágrafo anterior. Em qualquer uma delas é possível visualizar que estes são inferiores a 1 mm.

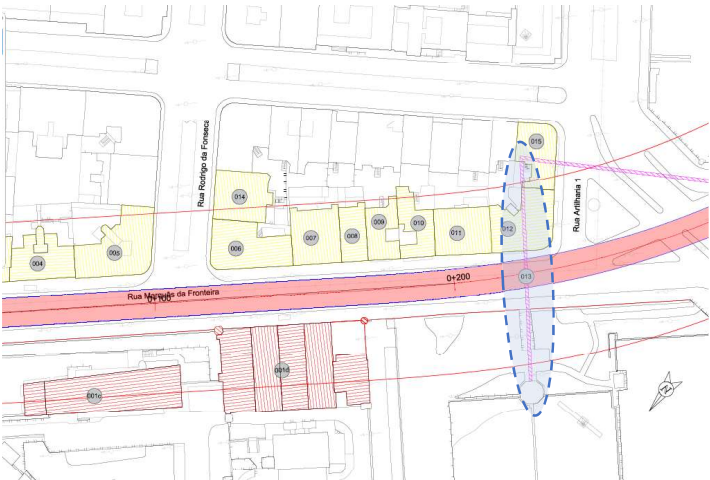
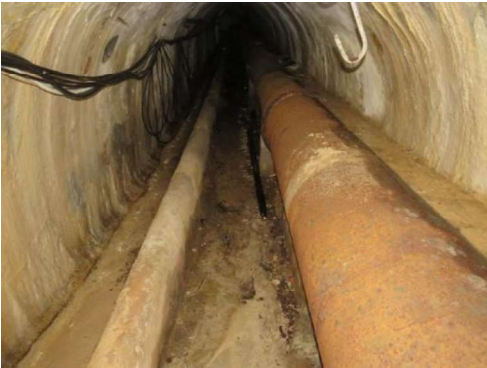
Ficha de avaliação de danos	
Características gerais	
Número da interferência	13
Categoria	Aqueduto
Localização	Rua Marquês da Fronteira
Composição	Estrutura Enterrada
Tipo de estrutura	Alvenaria
Tipo de Fundação	Direta
Cobertura	NA
Revestimento das fachadas	NA
Cadastro	Não
Mapa de localização e vista interior

<p>O mapa mostra a localização do aqueduto em relação à Rua Marquês da Fronteira e à Rua Arribas. O aqueduto é representado por uma linha vermelha com o diâmetro D=200. O mapa também indica a localização de vários edifícios e ruas adjacentes.</p>

<p>A fotografia mostra o interior do aqueduto, com paredes de alvenaria e um tubo de concreto no centro. O espaço é estreito e o chão parece ser de terra ou concreto.</p>
Danos visíveis	
Fissuras	Desconhecido
Eflorescências	Desconhecido
Deslocamentos	Desconhecido
Armaduras à vista	Desconhecido
Elementos metálicos danificados	Desconhecido
Deformações visíveis	Desconhecido

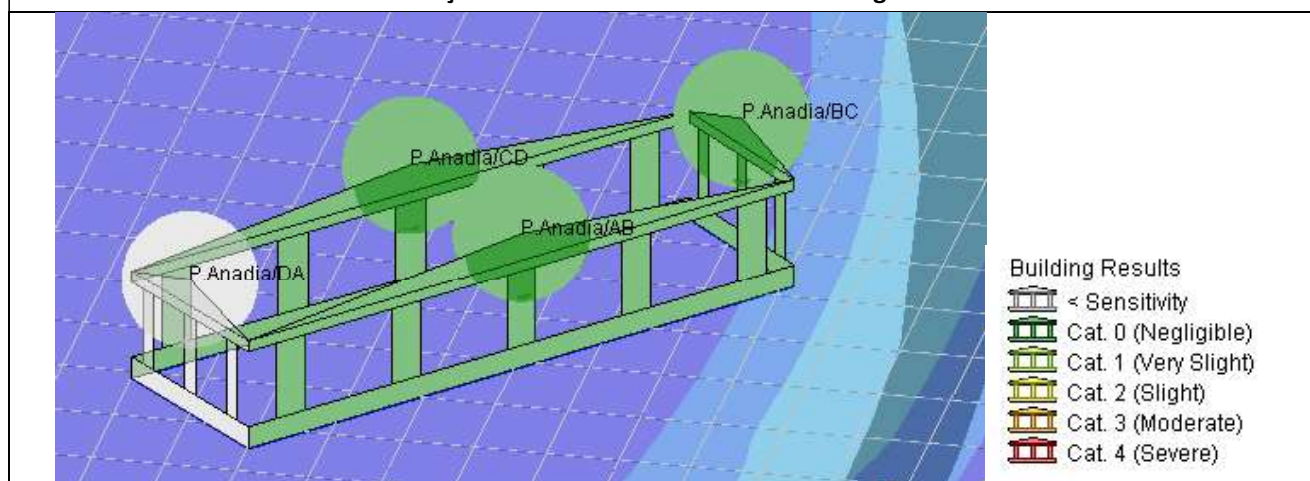
Resultado da avaliação de danos	
Etapas de construção analisadas	Execução da totalidade da obra
Medidas de mitigação	Sem medida de mitigação
Execução da Totalidade da Obra	
Fase de avaliação	Preliminar
Assentamento máximo (mm)	8
Categoria de danos sem fator de agravamento da categoria para edifícios/estruturas classificados (Burland, 1995)	Empena A-B – Categoria 0 Empena B-C – Categoria 0 Empena C-D – Categoria 0 Empena D-A – Categoria 0

Vista isométrica do modelo de avaliação de danos – Assentamentos e categoria de danos:

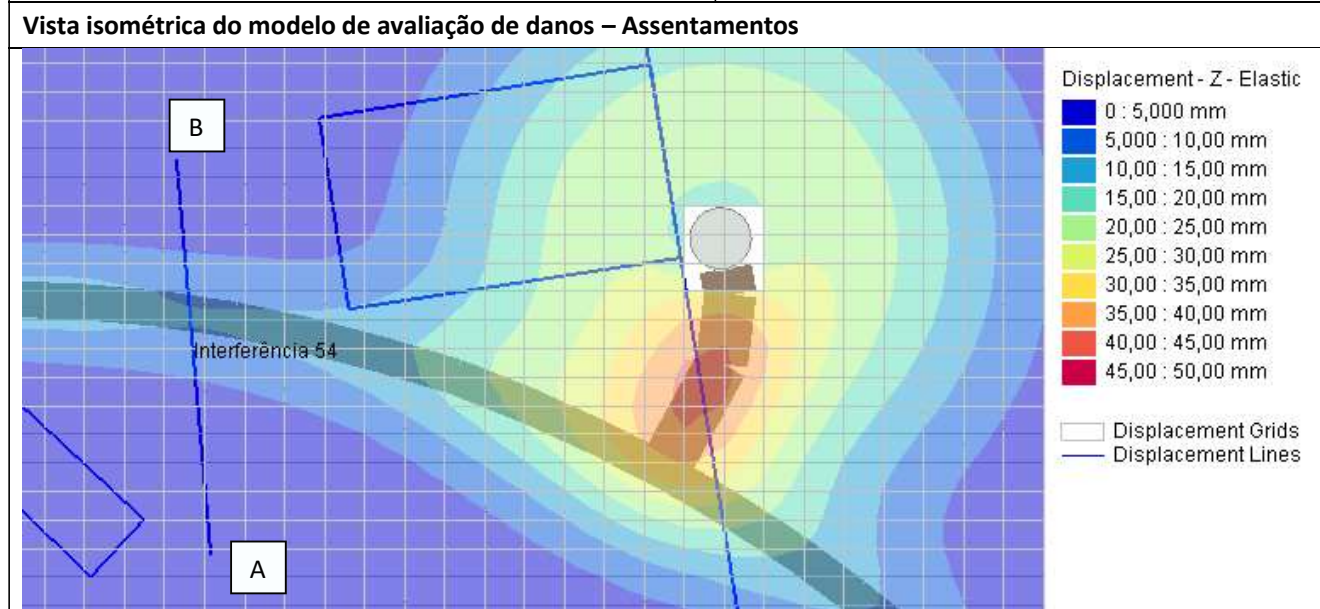
Resultado da avaliação de danos	
Etapas de construção analisadas	Execução da totalidade da obra
Medidas de mitigação	Tipo C
Execução da Totalidade da Obra	
Fase de avaliação	Intermédia
Assentamento máximo (mm)	23

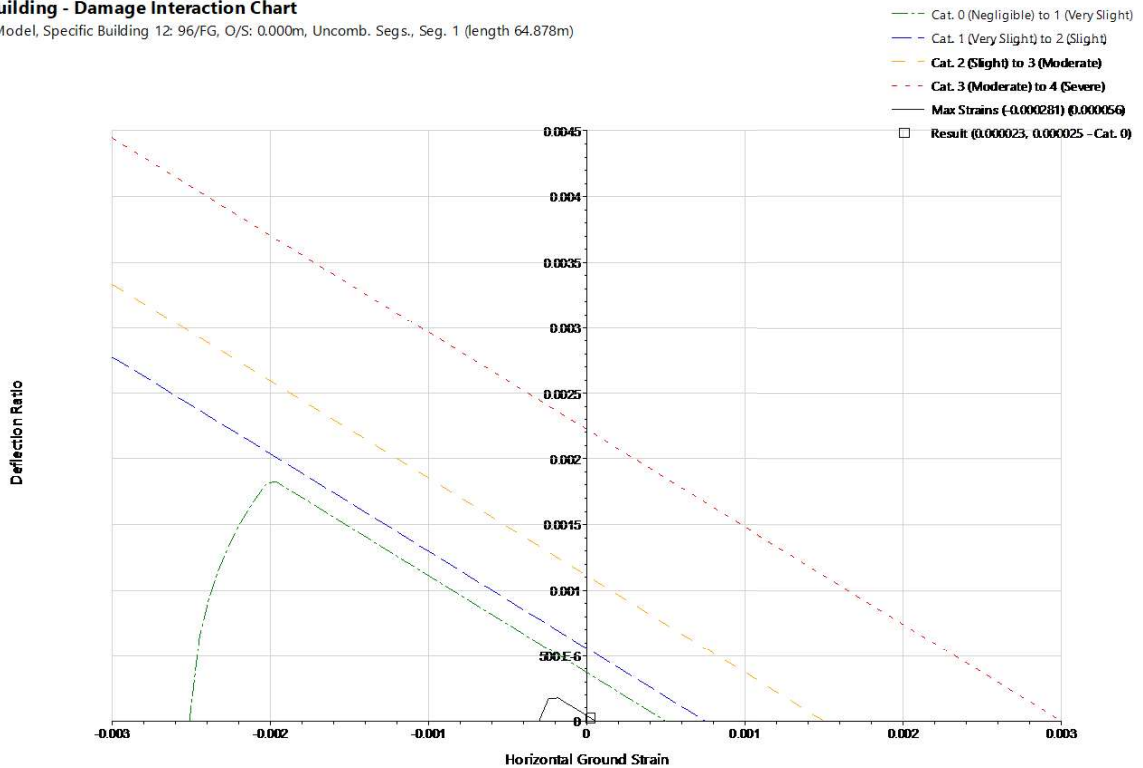
Diagrama de interação condicionante para avaliação de danos ao longo do alinhamento F-G

Specific Building - Damage Interaction Chart

Stage: Base Model, Specific Building 12: 96/FG, O/S: 0.000m, Uncomb. Segs., Seg. 1 (length 64.878m)

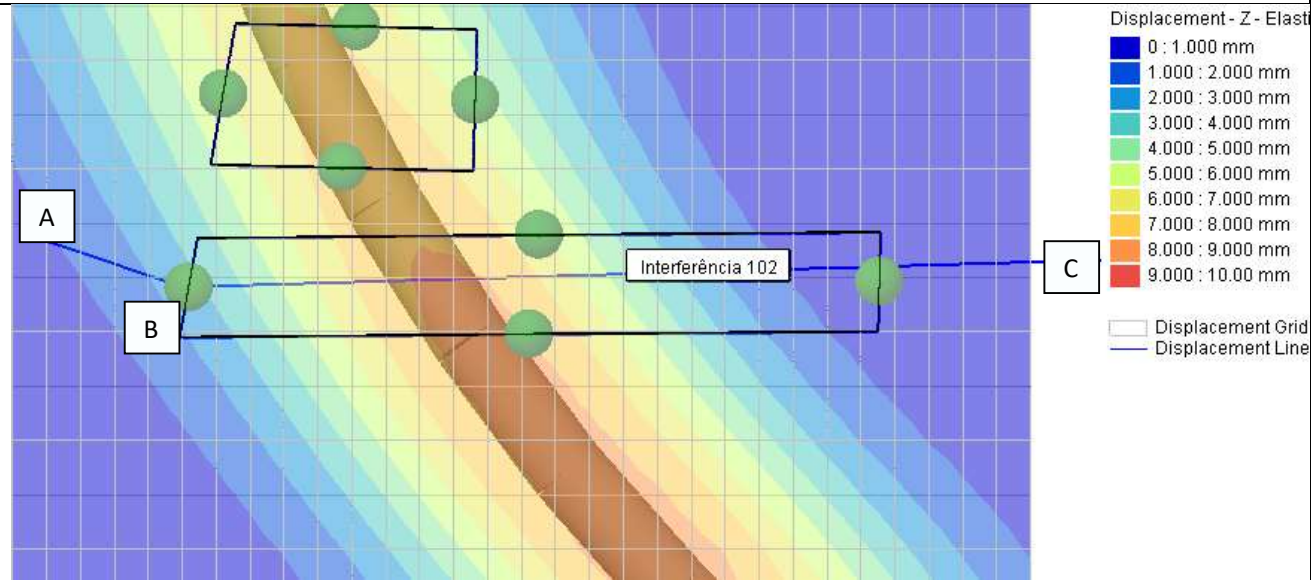
Resultado da avaliação de danos	
Etapas de construção analisadas	Execução da totalidade da obra
Medidas de mitigação	Sem medida de mitigação
Execução da Totalidade da Obra	
Fase de avaliação	Intermédia
Assentamento máximo (mm)	11
Vista isométrica do modelo de avaliação de danos – Assentamentos

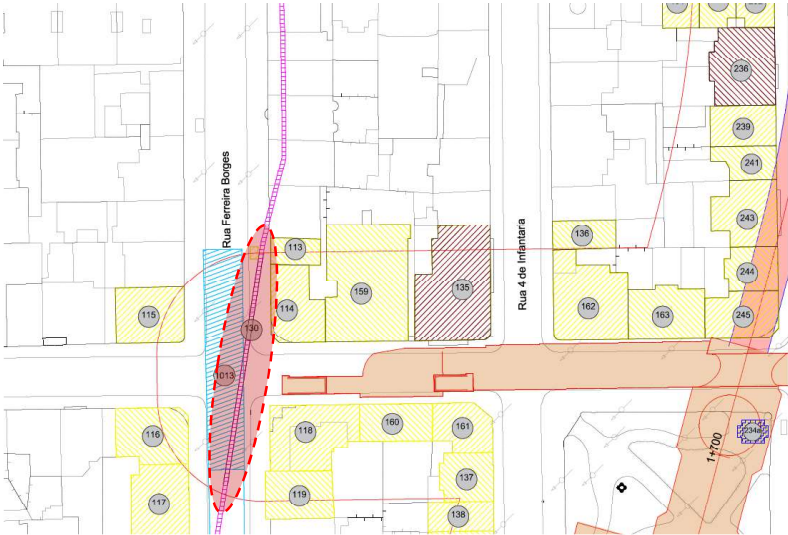
Ficha de avaliação de danos	
Características gerais	
Número da interferência	130
Categoria	Aqueduto
Localização	Rua Ferreira Borges
Composição	Estrutura Enterrada
Tipo de estrutura	Alvenaria
Tipo de Fundação	Direta
Cobertura	NA
Revestimento das fachadas	NA
Cadastro	Não
Mapa de localização

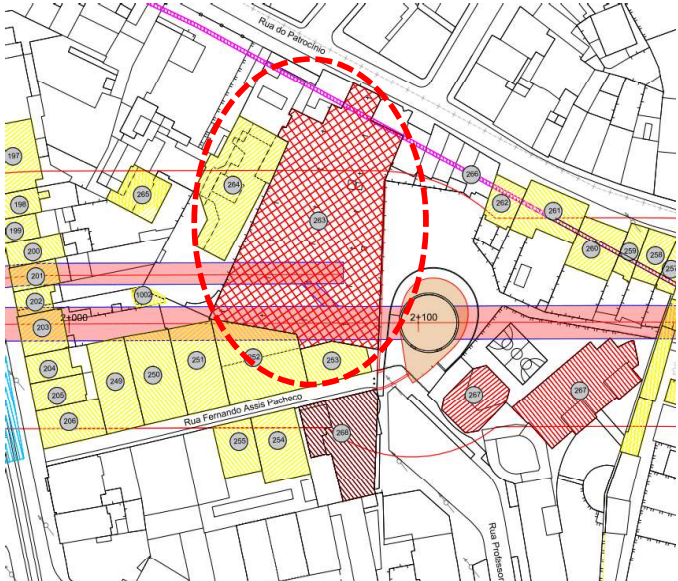
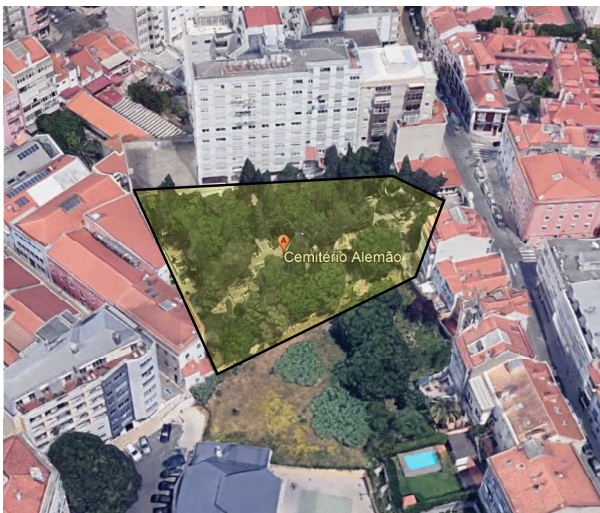
Ficha de avaliação de danos	
Características gerais	
Número da interferência	263
Categoria	Cemitério
Localização	Rua do Patrocínio, 57-61
Composição	NA
Tipo de estrutura	NA
Tipo de Fundação	NA
Cobertura	NA
Revestimento das fachadas	NA
Cadastro	Sim
Mapa de localização e vista isométrica do edifício

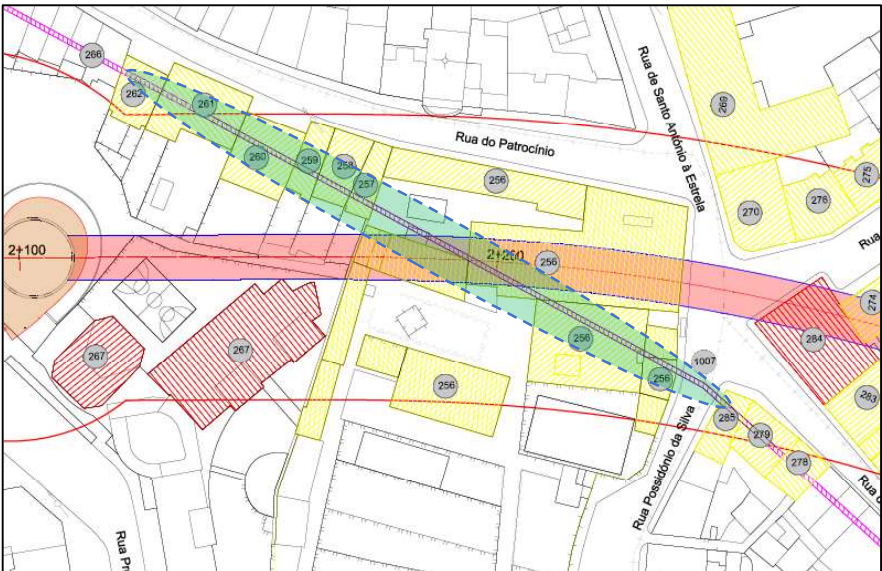
Ficha de avaliação de danos	
Características gerais	
Número da interferência	266
Categoria	Aqueduto
Localização	Rua do Patrocínio
Composição	Estrutura Enterrada
Tipo de estrutura	Alvenaria
Tipo de Fundação	Direta
Cobertura	NA
Revestimento das fachadas	NA
Cadastro	Não
Mapa de localização

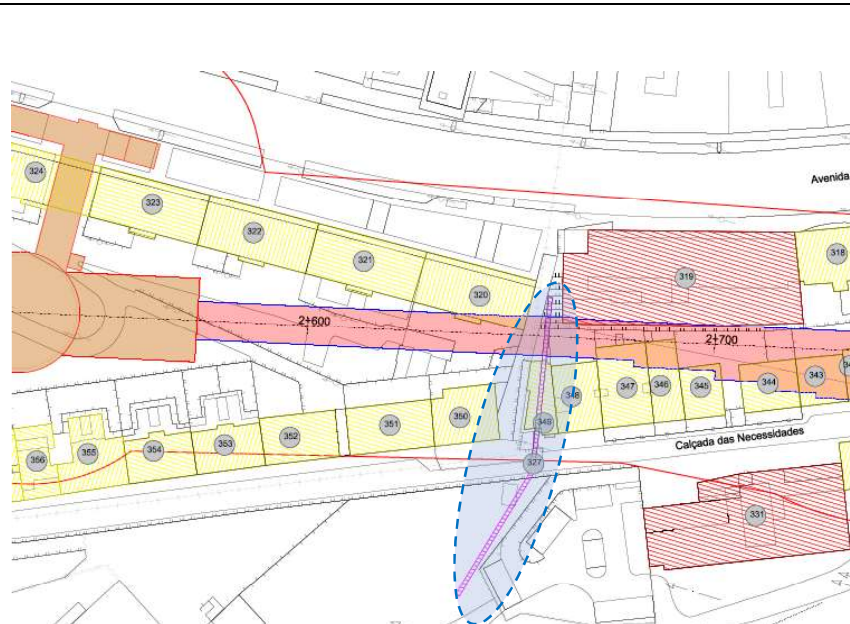
Ficha de avaliação de danos	
Características gerais	
Número da interferência	327
Categoria	Aqueduto
Localização	Avenida Infante Santo
Composição	Estrutura Enterrada
Tipo de estrutura	Alvenaria
Tipo de Fundação	Direta
Cobertura	NA
Revestimento das fachadas	NA
Cadastro	Não
Mapa de localização

Danos visíveis	
Fissuras	Desconhecido
Eflorescências	Desconhecido
Deslocamentos	Desconhecido
Armaduras à vista	Desconhecido
Elementos metálicos danificados	Desconhecido
Deformações visíveis	Desconhecido
Degradação do revestimento	Desconhecido
Descasque e destacamento da pintura	Desconhecido
Condição geral	Colapsado sobre o eixo do túnel

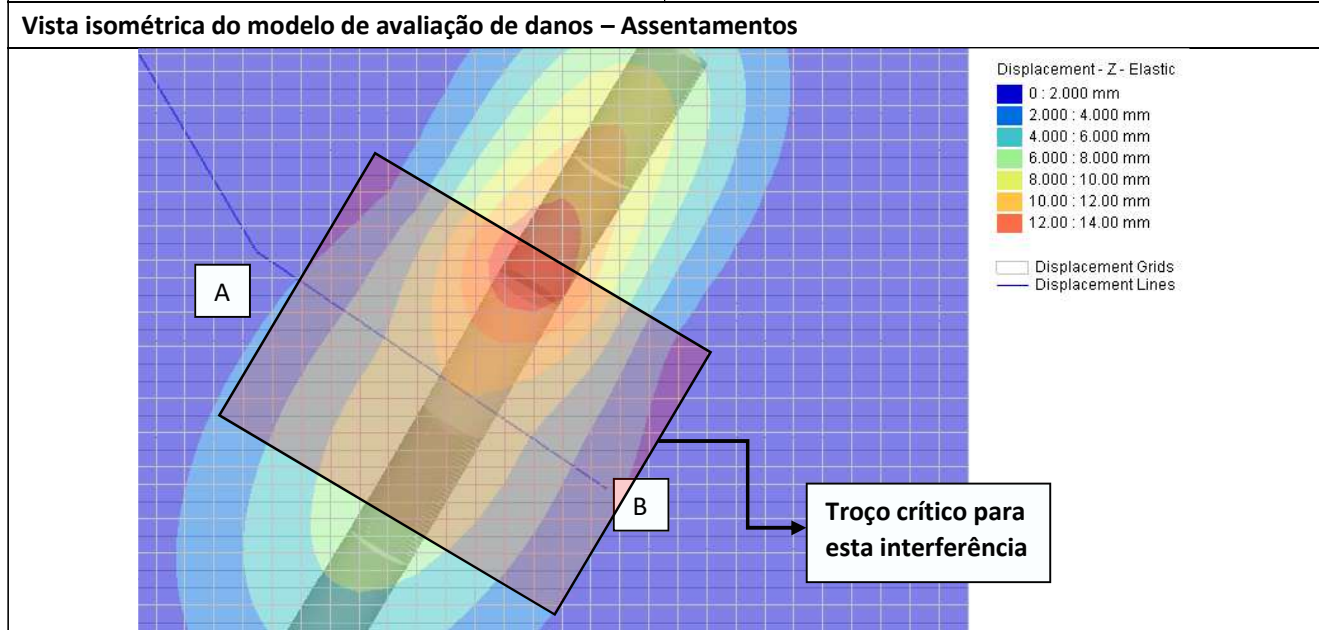
Resultado da avaliação de danos	
Etapas de construção analisadas	Execução da totalidade da obra
Medidas de mitigação	
Execução da Totalidade da Obra	
Fase de avaliação	Intermédia
Assentamento máximo (mm)	11

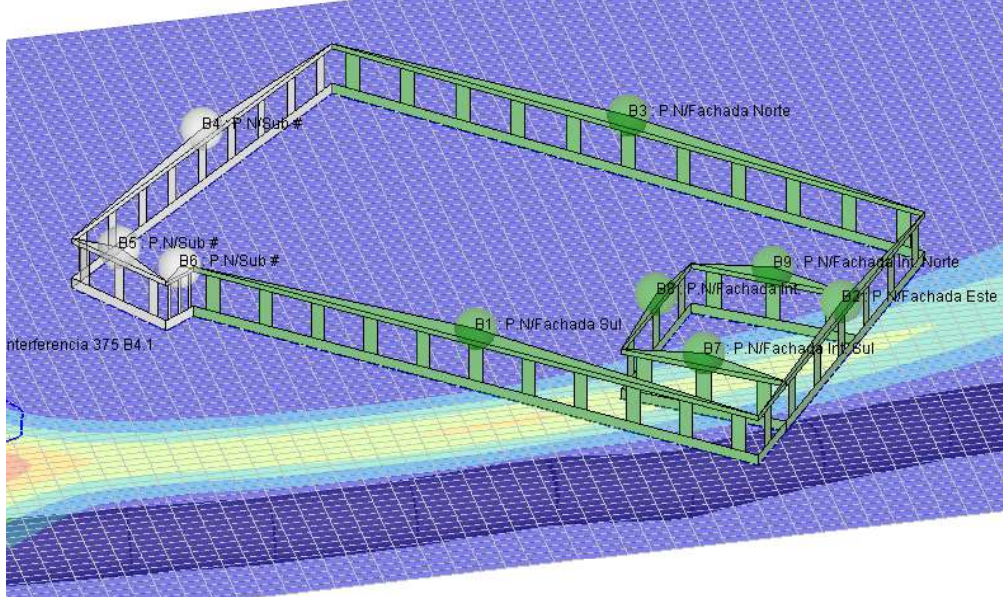
Resultado da avaliação de danos	
Etapas de construção analisadas	Execução da totalidade da obra
Medidas de mitigação	Sem medida de mitigação
Execução da Totalidade da Obra	
Fase de avaliação	Preliminar
Assentamento máximo (mm)	8
<p>Categoria de danos sem fator de agravamento da categoria para edifícios/estruturas classificados (Burland, 1995)</p>	<p>Empena A-B – Categoria 0 Empena B-C – Categoria 0 Empena C-D – Categoria 0 Empena E-F – Categoria 0 Empena F-G – Categoria 0 Empena G-H – Categoria 0</p>
Vista isométrica do modelo de avaliação de danos – Assentamentos e categoria de danos:

<div style="display: flex; justify-content: space-between;"> <div style="width: 60%;"> <p>interferencia 375 B4.1</p> </div> <div style="width: 35%;"> <p>Building Results</p> <ul style="list-style-type: none"> < Sensitivity Cat. 0 (Negligible) Cat. 1 (Very Slight) Cat. 2 (Slight) Cat. 3 (Moderate) Cat. 4 (Severe) <p>Displacement - Z - Elastic</p> <ul style="list-style-type: none"> 0 : 2,000 mm 2,000 : 4,000 mm 4,000 : 6,000 mm 6,000 : 8,000 mm 8,000 : 10,00 mm 10,00 : 12,00 mm 12,00 : 14,00 mm </div> </div>
