6 MEDIDAS DE MITIGAÇÃO E DE OBSERVAÇÃO DE ASSENTAMENTOS EM INTERFERÊNCIAS

7 RESULTADOS DA AVALIAÇÃO DE DANOS EM INTERFERÊNCIAS

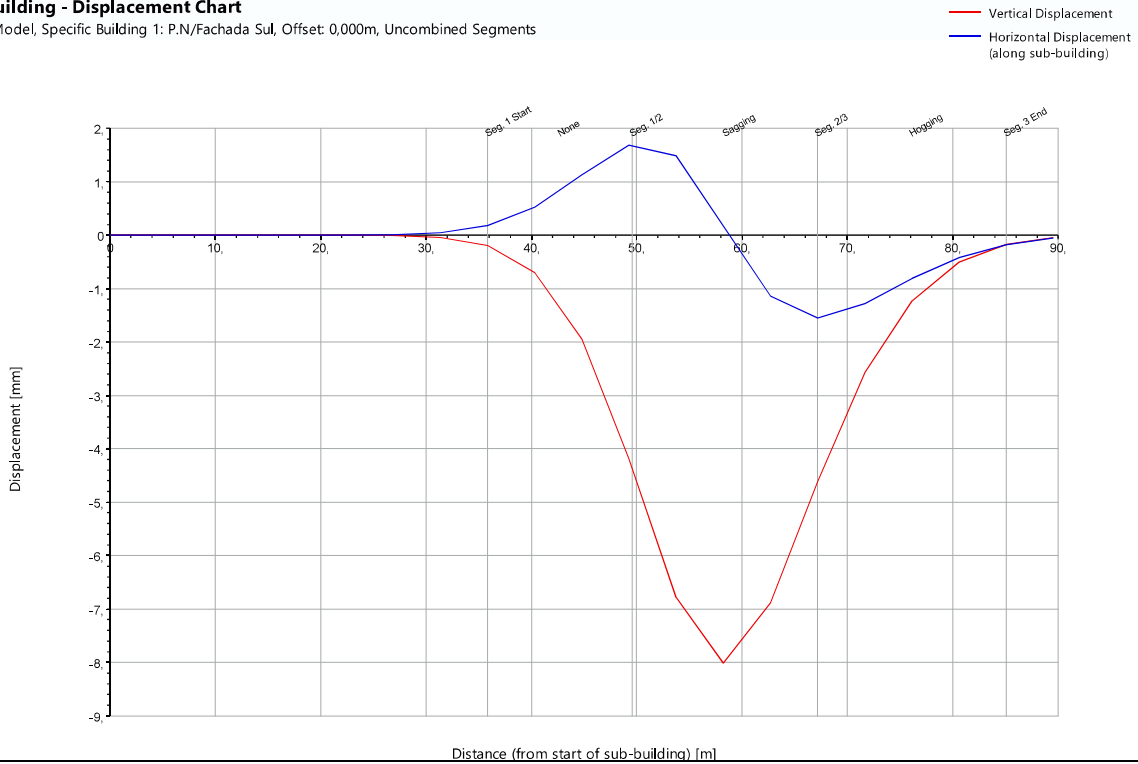
Deslocamentos ao longo do alinhamento A-B

Specific Building - Displacement Chart

Stage: Base Model, Specific Building 1: P.N/Fachada Sul, Offset: 0,000m, Uncombined Segments

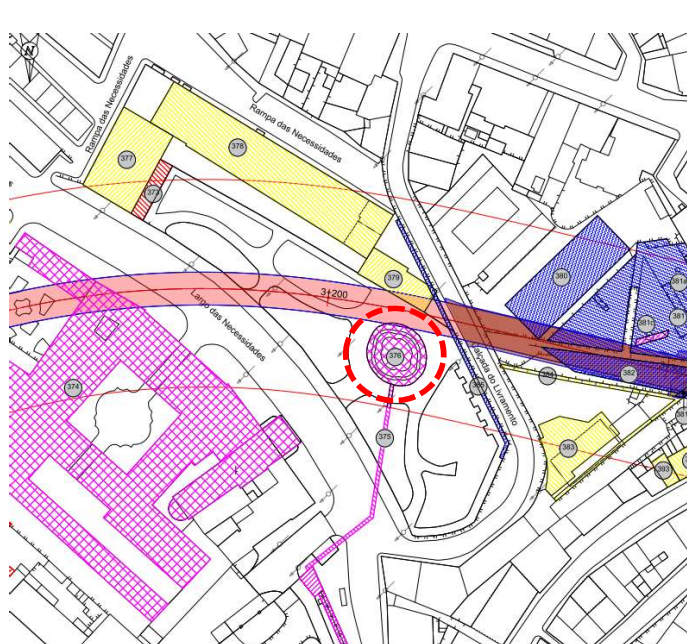
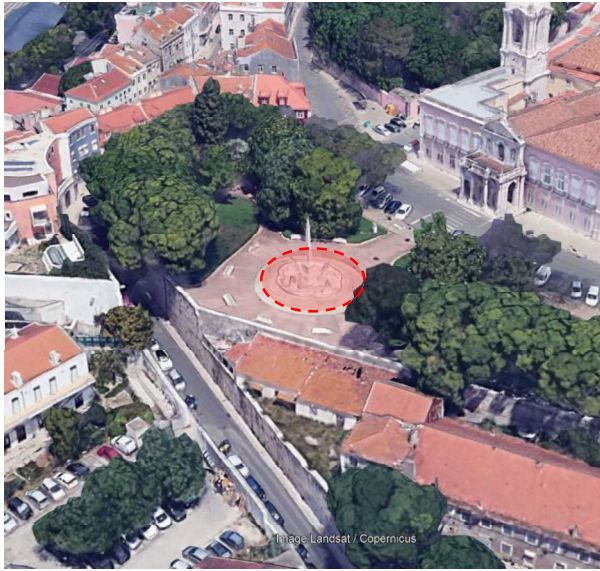
Ficha de avaliação de danos	
Características gerais	
Número da interferência	376
Categoria	Chafariz
Localização	Largo das Necessidades
Composição	NA
Tipo de estrutura	Pedra
Tipo de Fundação	Direta
Cobertura	NA
Revestimento das fachadas	NA
Cadastro	Não
Mapa de localização e vista isométrica do edifício

Danos visíveis	
Fissuras	Não
Eflorescências	Não
Deslocamentos	Não
Armaduras à vista	Não
Elementos metálicos danificados	Não
Deformações visíveis	Não
Degradação do revestimento	Não
Descasque e destacamento da pintura	Não
Condição geral	Chafariz em bom estado de conservação

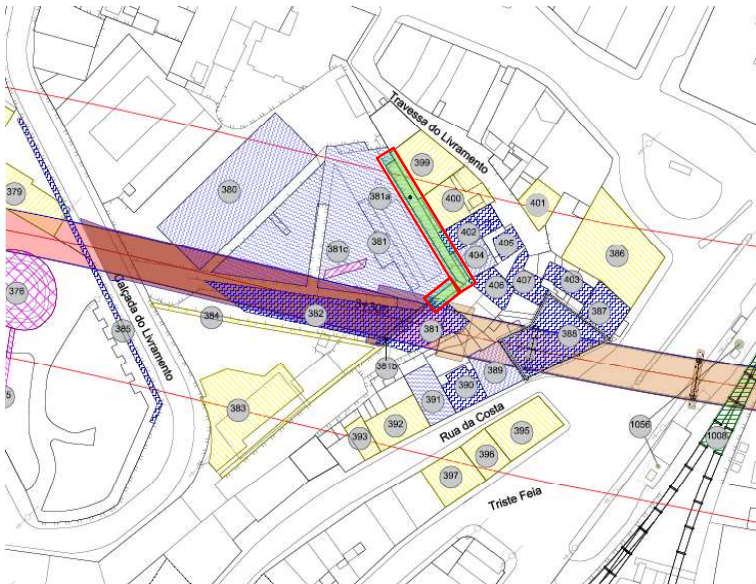
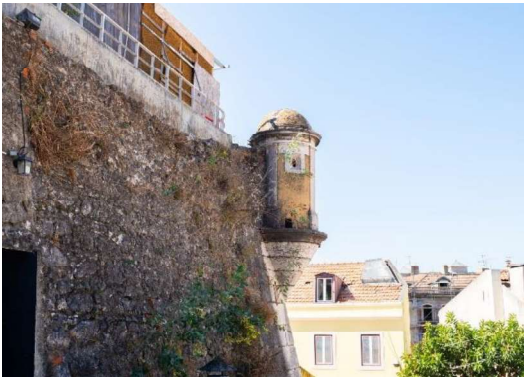
Ficha de avaliação de danos	
Características gerais	
Número da interferência	381a
Categoria	Baluarte
Localização	Calçada do Livramento, Baluarte, muro 1
Composição	
Tipo de estrutura	Alvenaria
Tipo de Fundação	Direta
Cobertura	NA
Revestimento das fachadas	Pedra e Reboco
Cadastro	Não
Mapa de localização e vista isométrica do edifício

Danos visíveis	
Fissuras	Sim
Eflorescências	Sim
Deslocamentos	Sim
Armaduras à vista	NA
Elementos metálicos danificados	NA
Deformações visíveis	Sim
Degradação do revestimento	Sim
Descasque e descolamento da pintura	NA
Condição geral	Construção séc. 17

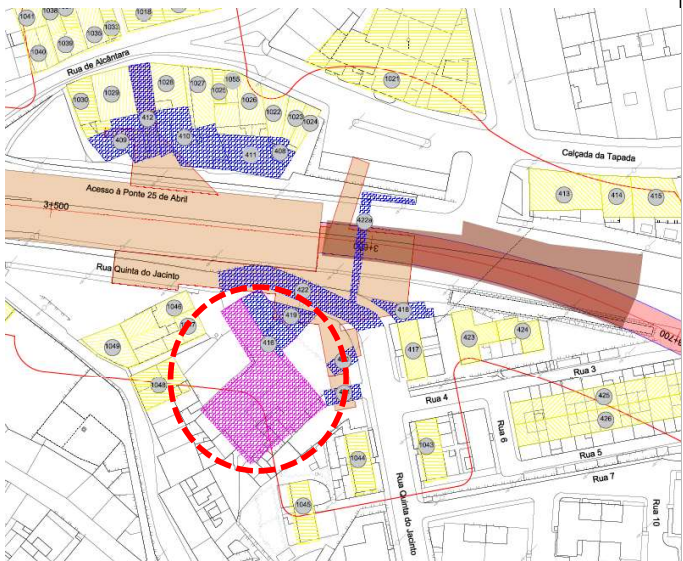
Ficha de avaliação de danos	
Características gerais	
Número da interferência	416
Categoria	Edifício Importância Patrimonial
Localização	Travessa do Fiúza, 37-39
Composição	? Caves + 3 Pisos
Tipo de estrutura	Alvenaria Resistente
Tipo de Fundação	Direta
Cobertura	Telhado
Revestimento das fachadas	Reboco e pedra
Cadastro	Sim
Mapa de localização e vista isométrica do edifício

Danos visíveis	
Fissuras	Não
Eflorescências	Não
Deslocamentos	Não
Armaduras à vista	Não
Elementos metálicos danificados	Sim
Deformações visíveis	Não
Degradação do revestimento	Não
Descasque e destacamento da pintura	Não
Condição geral

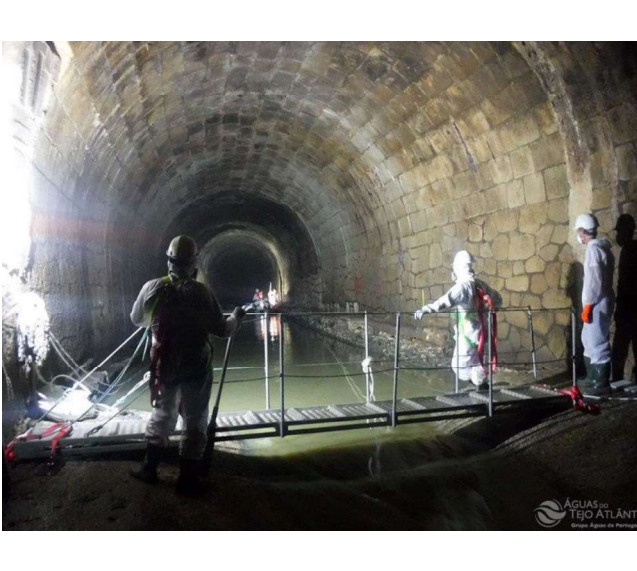
Ficha de avaliação de danos	
Características gerais	
Número da interferência	429
Categoria	Caneiro
Localização	Avenida de Ceuta s/n
Composição	NA
Tipo de estrutura	Alvenaria
Tipo de Fundação	Direta
Cobertura	NA
Revestimento das fachadas	NA
Cadastro	Não
Mapa de localização e vista interior

<p>Vista interior do túnel. A imagem mostra o interior do túnel com trabalhadores em segurança realizando trabalhos de manutenção ou inspeção. O túnel é construído em alvenaria e apresenta uma estrutura arqueada. A iluminação é fornecida por lanternas e luzes de trabalho.</p>

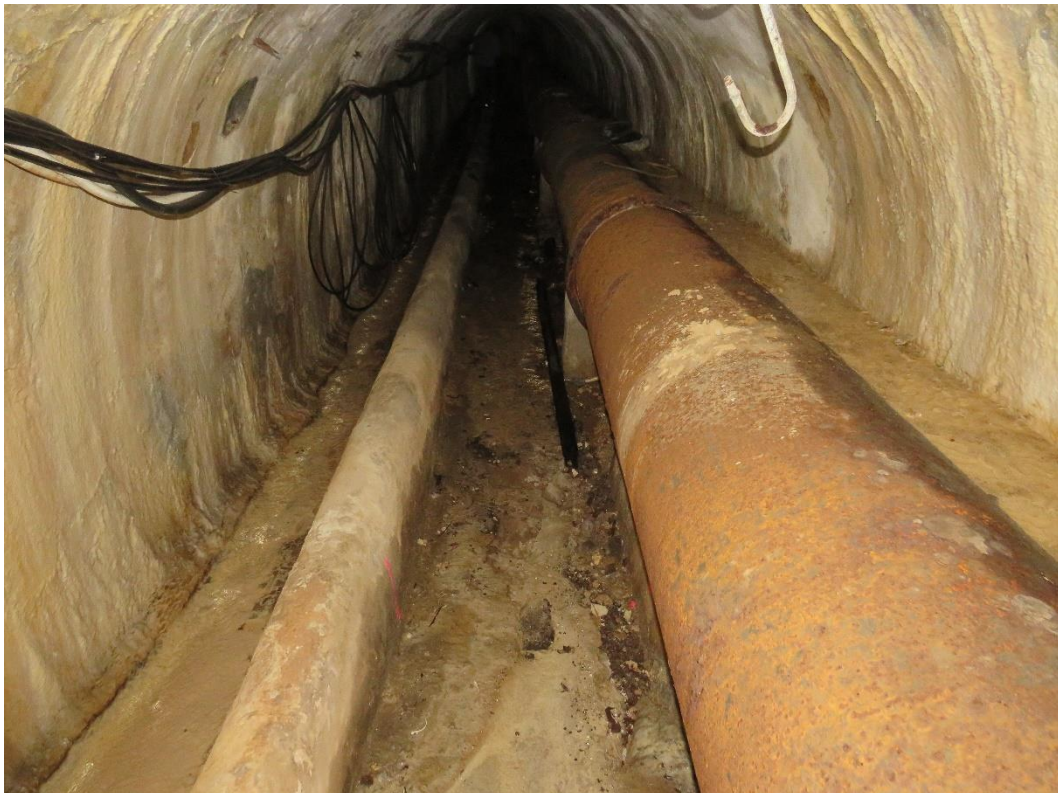
Foto 2 – Vista do interior do aqueduto na zona sobre o Eixo do túnel

A cobertura é composta por um arco autoportante de pedra, apoiado em paredes de pedra argamassada, com revestimento interior a argamassa de cal. Na zona superior da caleira E localiza-se uma passagem de cabos eléctricos.

O troço do aqueduto inspecionado, faz parte do Aqueduto do Campo de Santana, possui na lateral nascente uma caleira gravítica. A sua estrutura resistente composta por paredes em alvenaria de pedra argamassada, com arco superior autoportante.

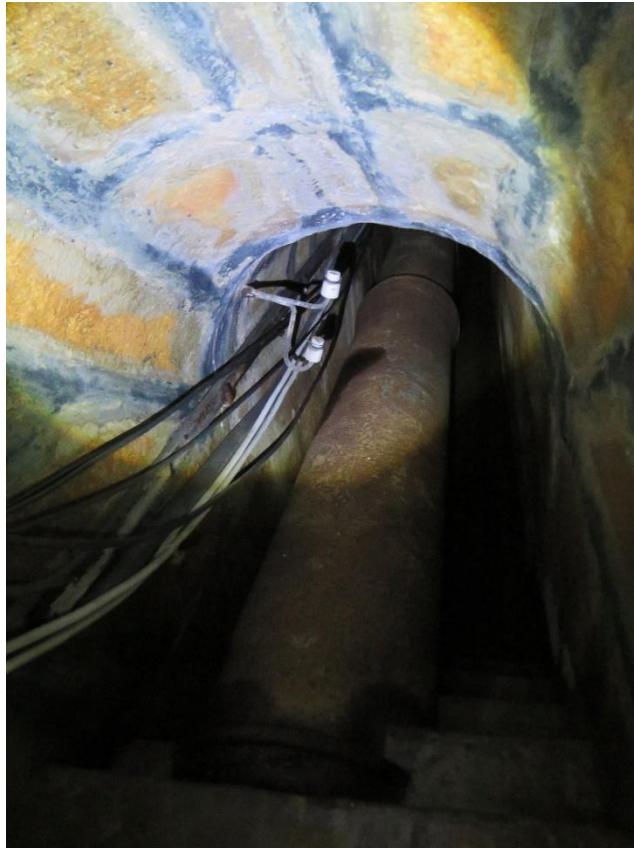
Foto Ref. IMG_0544

Juntas do arco com nova argamassa e danos por infiltração externa, na entrada E do troço do Aqueduto sob a Rua da Artilharia 1

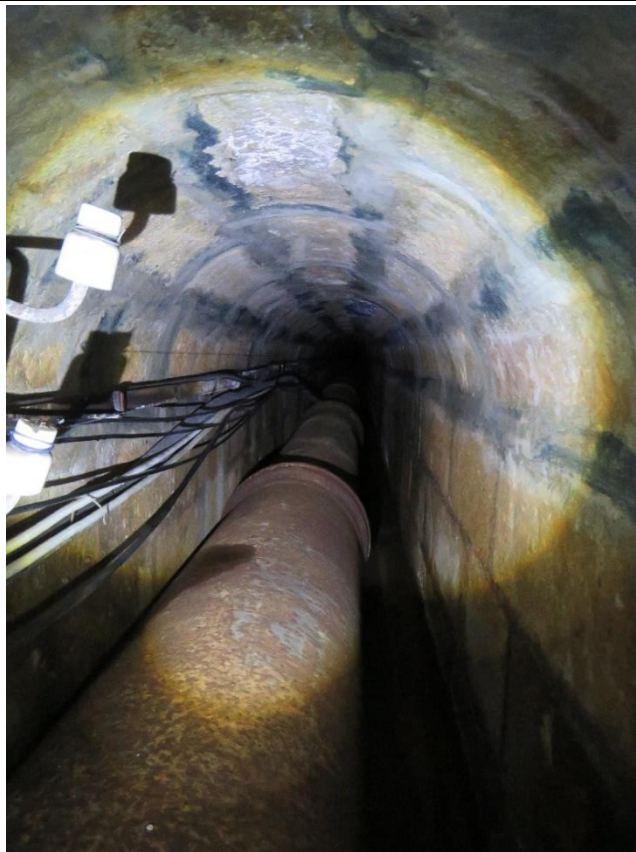
Foto Ref. IMG_0545

Juntas do arco com nova argamassa e danos por infiltração externa

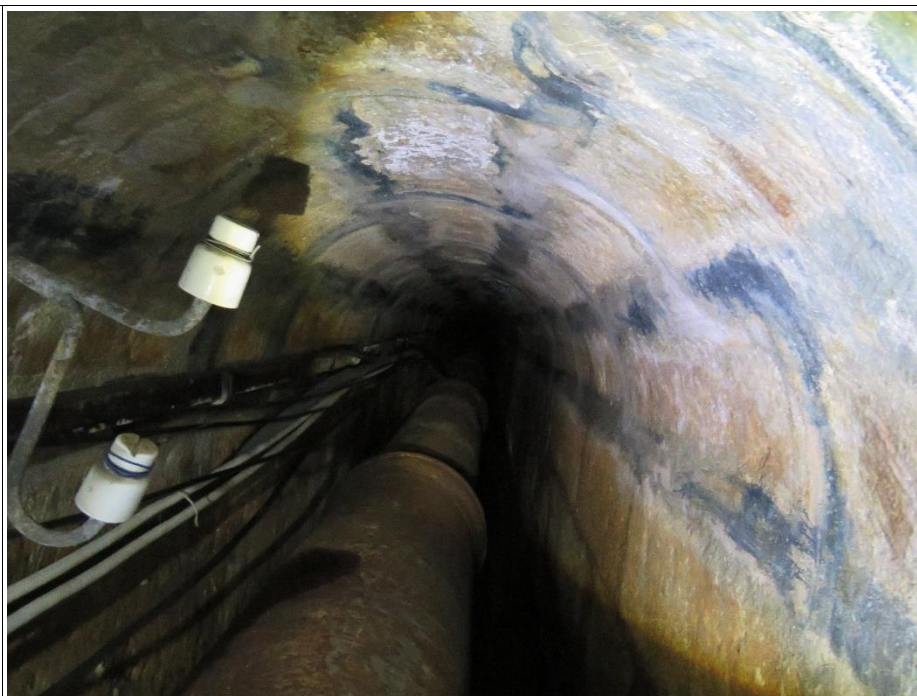
Foto Ref. IMG_0546

Juntas do arco com
nova argamassa e
danos por infiltração
externa

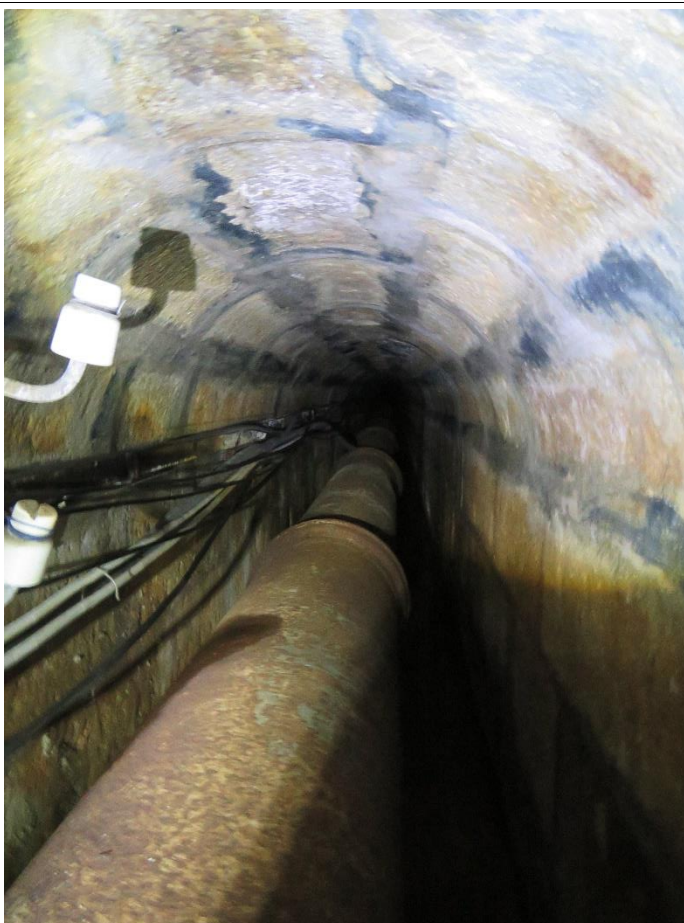
Foto Ref. IMG_0547

Juntas do arco com
nova argamassa e
danos por infiltração
externa

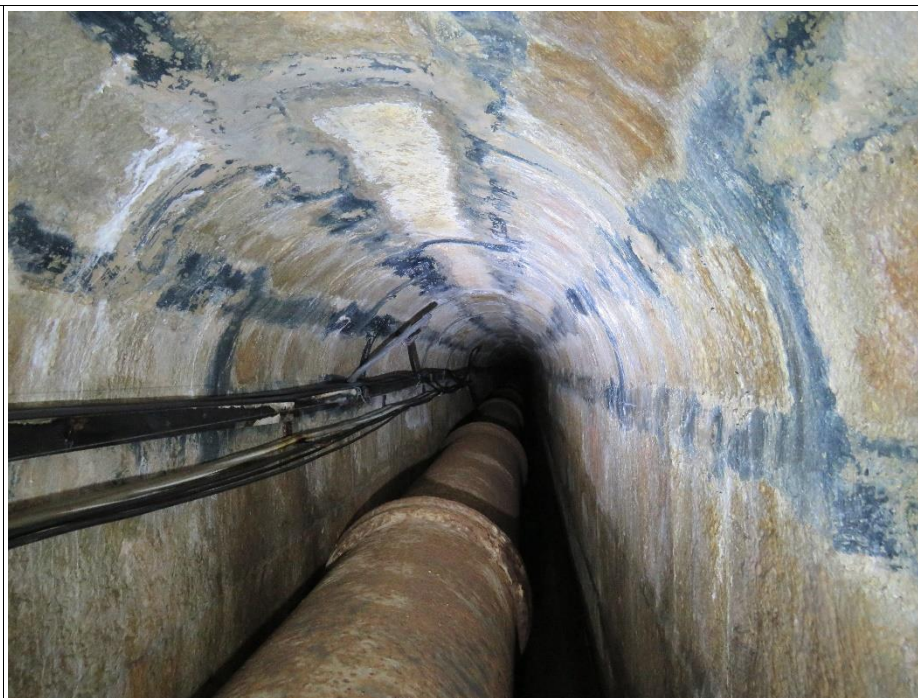
Foto Ref. IMG_0550

Juntas do arco com
nova argamassa e
danos por infiltração
externa

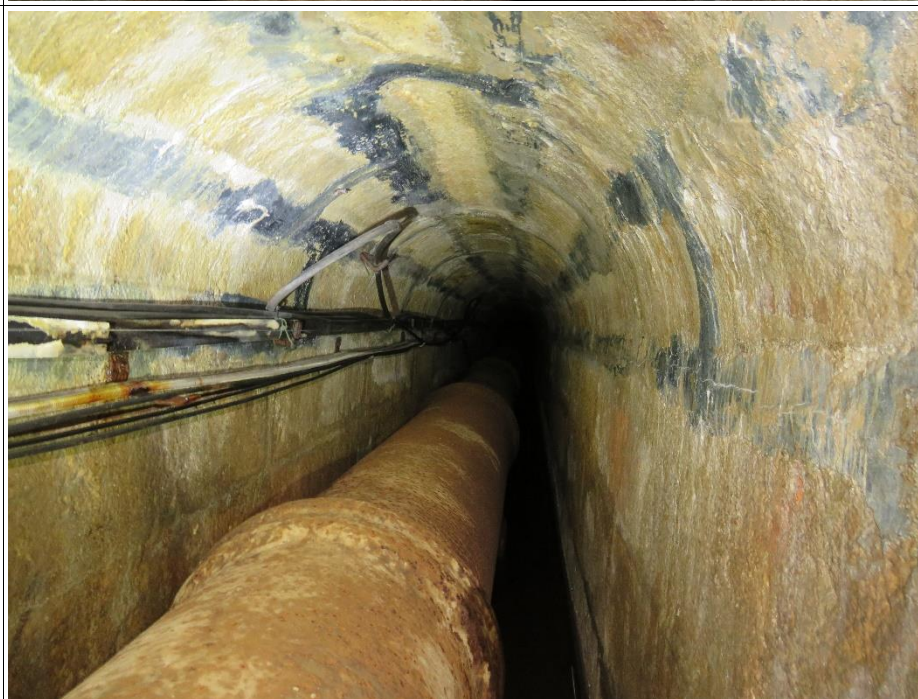
Foto Ref. IMG_0551

Juntas do arco com
nova argamassa e
danos por infiltração
externa

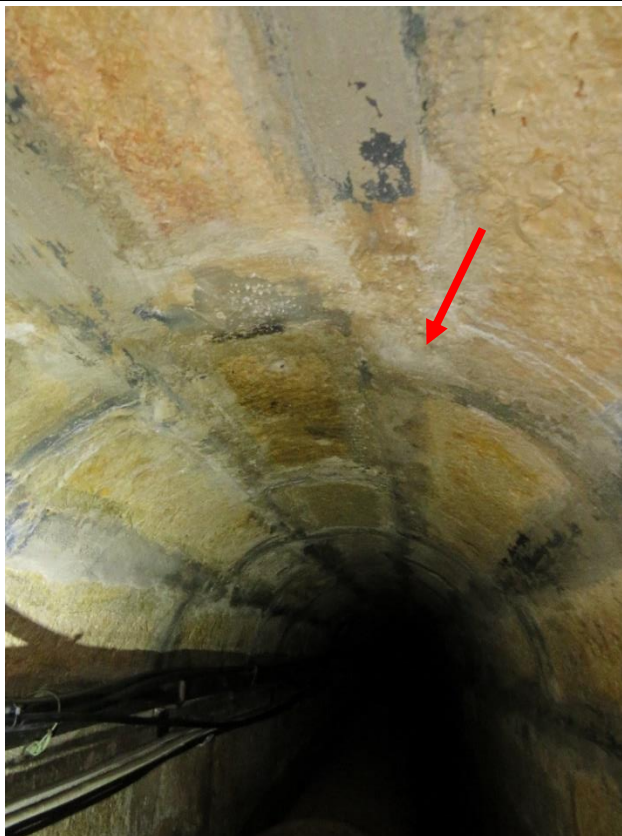
Foto Ref. IMG_0552

Juntas do arco com
nova argamassa e
danos por infiltração
externa

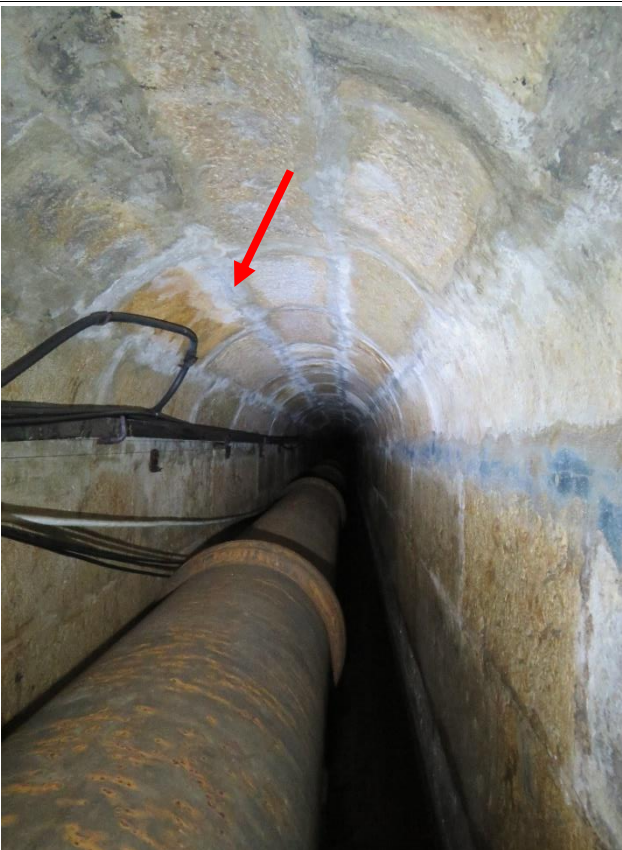
Foto Ref. IMG_0553

Juntas do arco com
nova argamassa e
danos por infiltração
externa

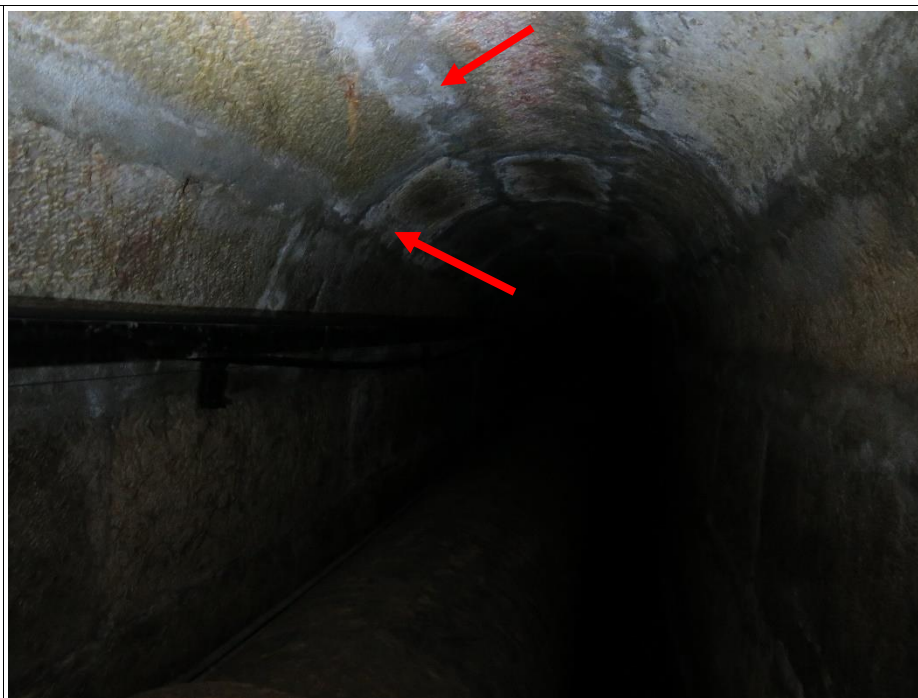
Foto Ref. IMG_0554

Juntas do arco com
nova argamassa e
danos por infiltração
externa

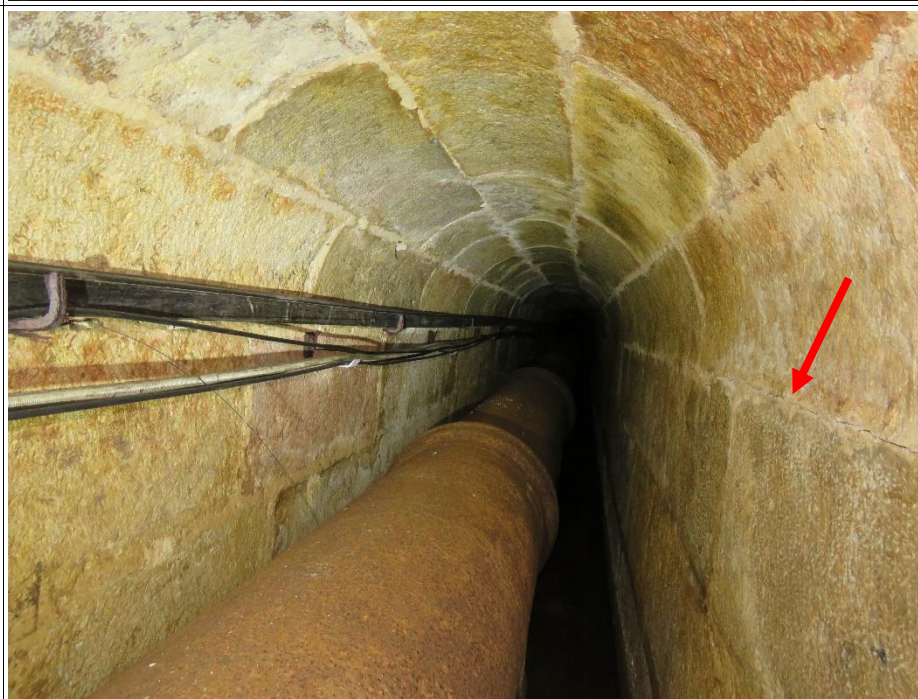
Foto Ref. IMG_0556

Estado das juntas do
arco; Fenda FH na
parede N

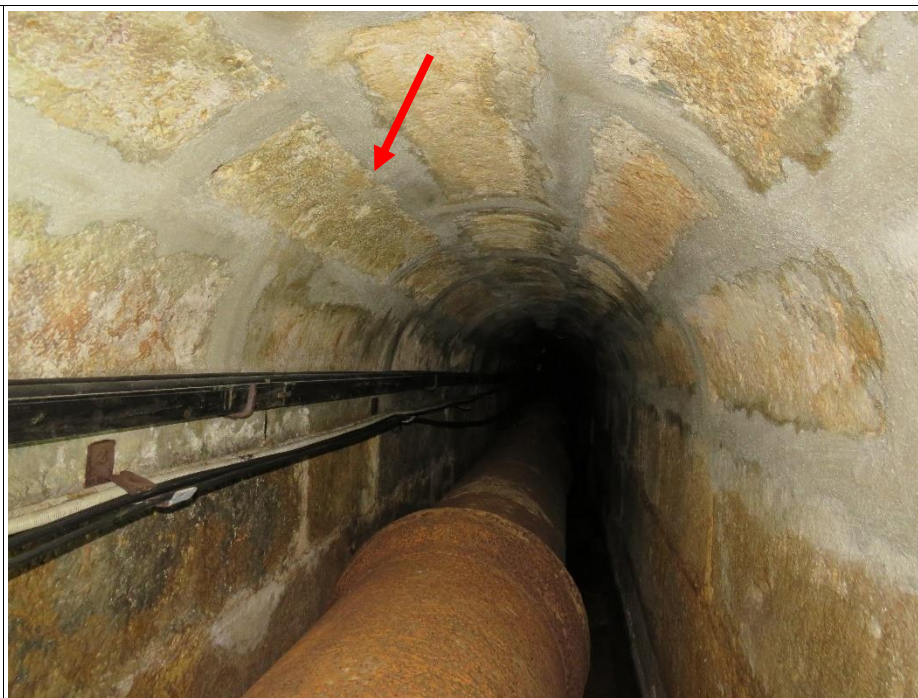
Foto Ref. IMG_0557

Estado das juntas no arco seladas com nova argamassa

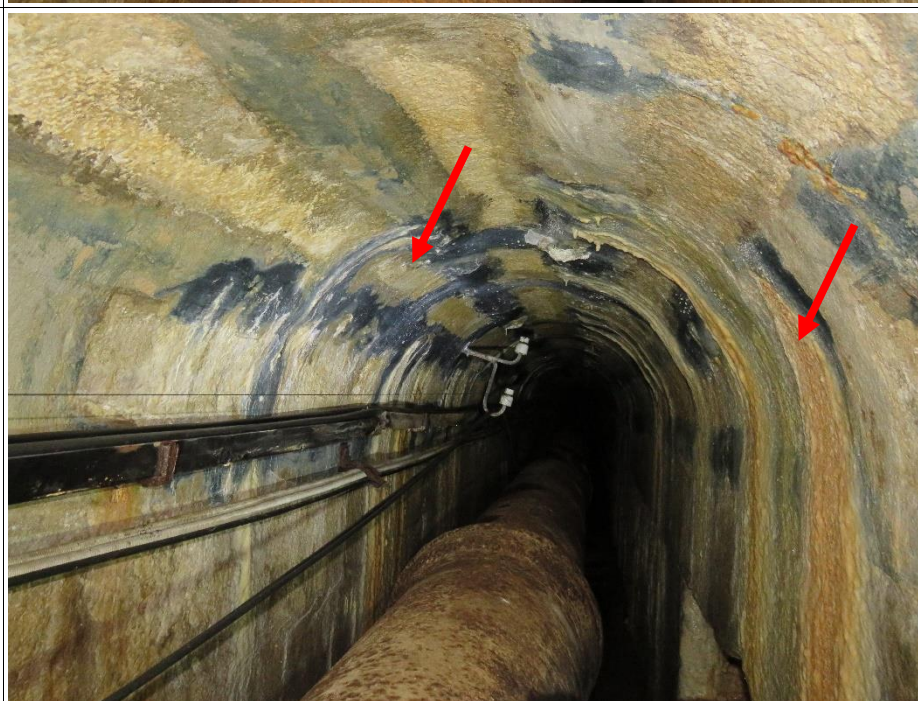
Foto Ref. IMG_0558

Danos no arco por infiltrações e escorrências calcárias pelas juntas

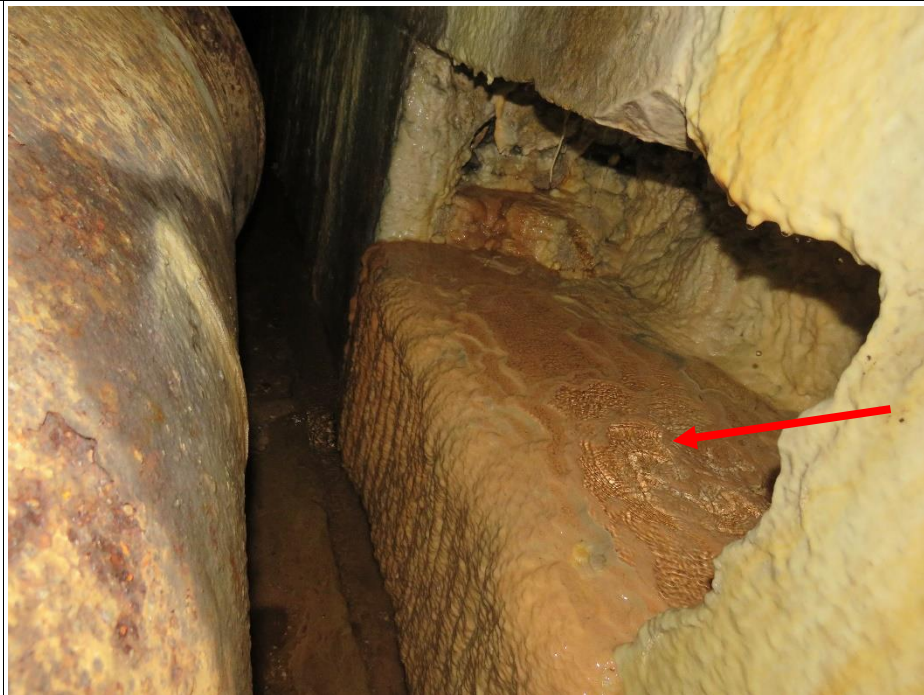
Foto Ref. IMG_0559

Danos nas cantarias da
parede N num nicho
por infiltrações e
escorrências calcárias

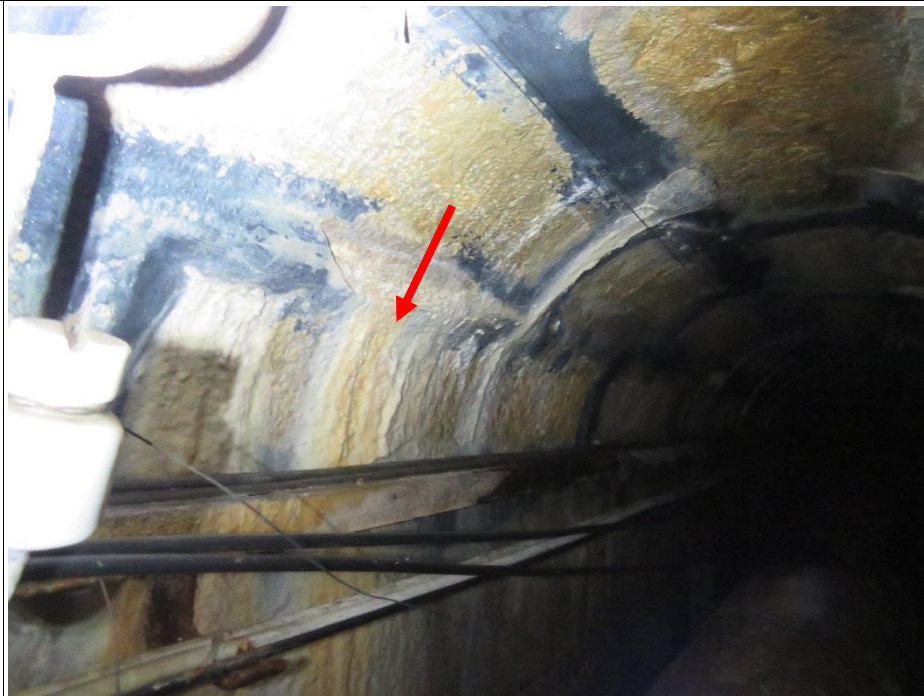
Foto Ref. IMG_0561

Danos no arco por
infiltrações e
escorrências calcárias
pelas juntas

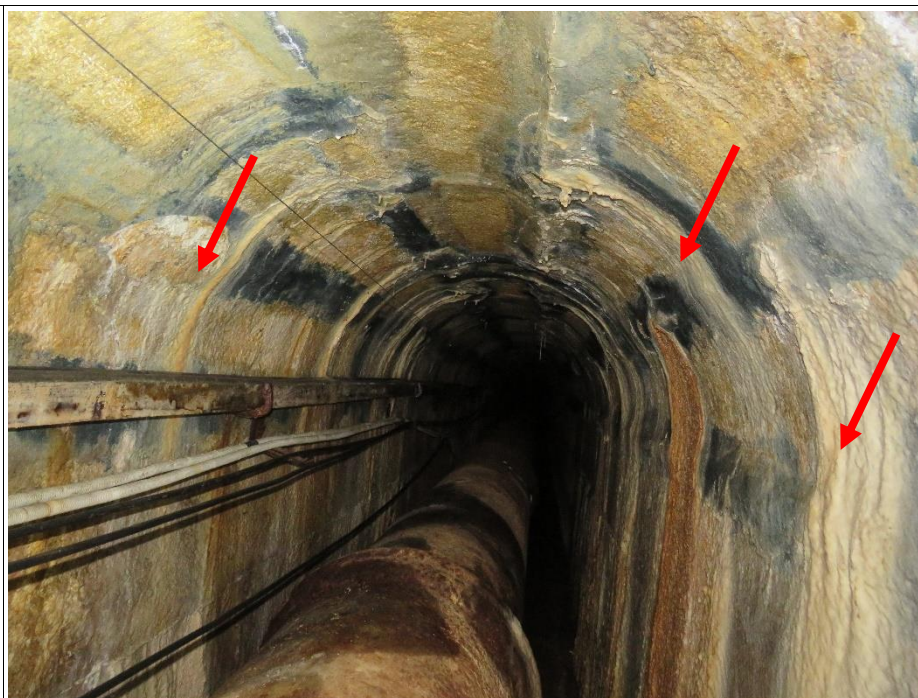
Foto Ref. IMG_0562

Danos no arco por
infiltrações e
escorrências calcárias
pelas juntas

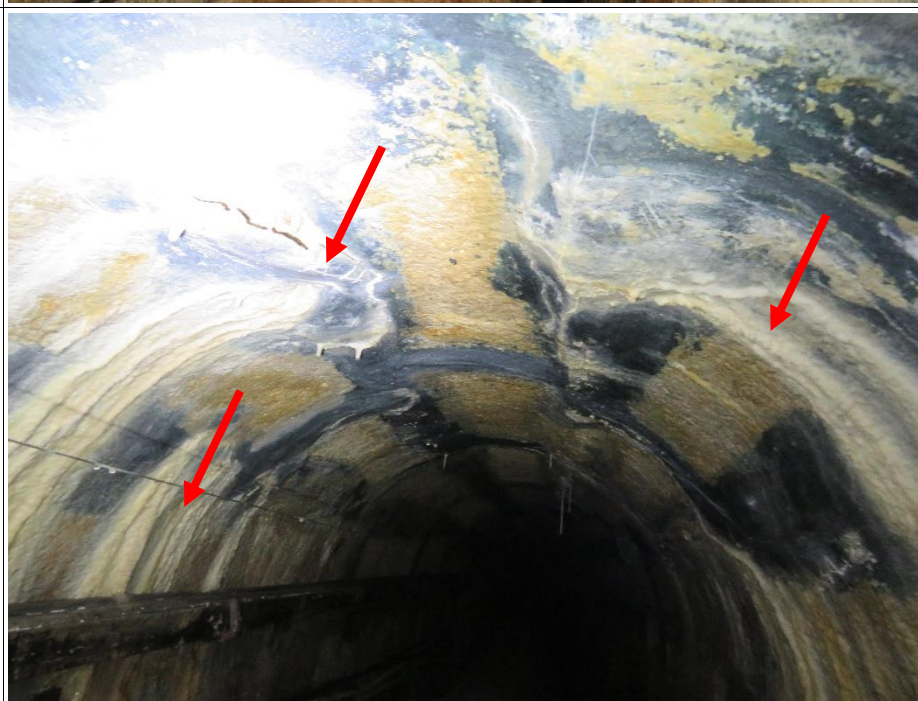
Foto Ref. IMG_0563

Danos no arco por
infiltrações e
escorrências calcárias
pelas juntas

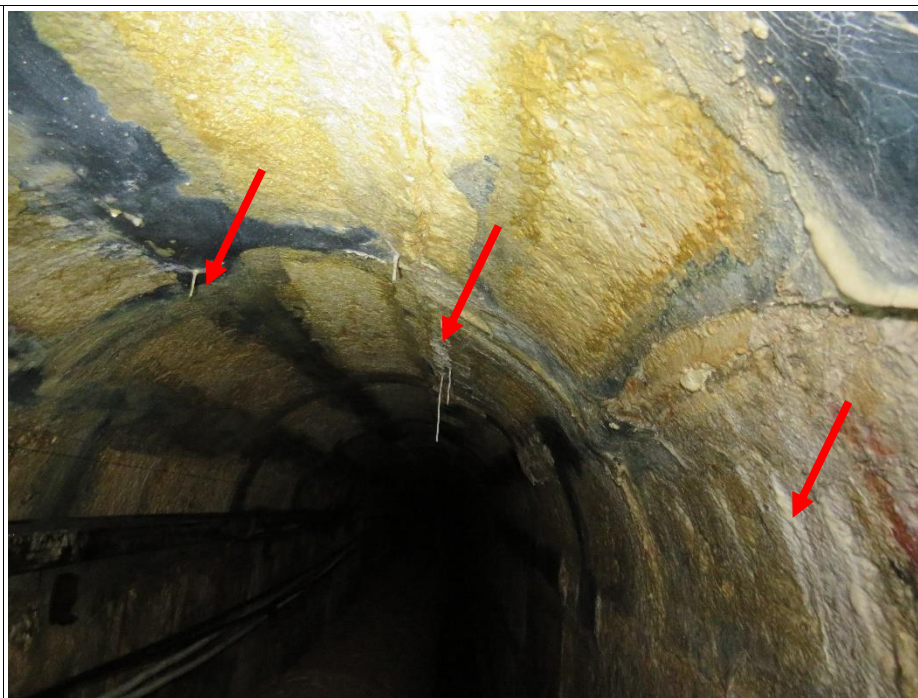
Foto Ref. IMG_0564

Danos no arco por
infiltrações e
escorrências calcárias
pelas juntas

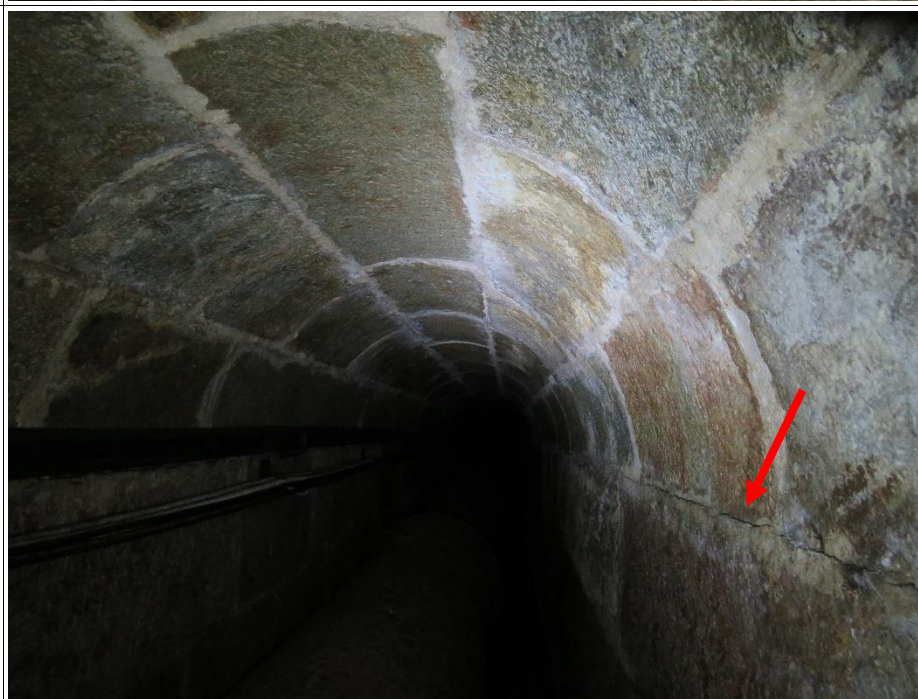
Foto Ref. IMG_0565

Fenda horizontal FH na
junta argamassada na
parede N

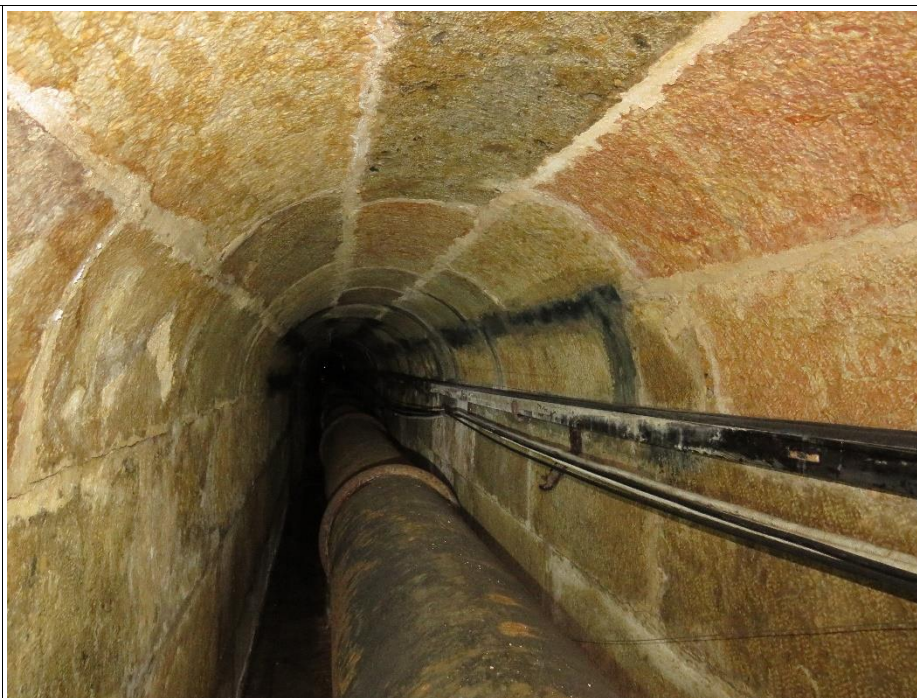
Foto Ref. IMG_0566

Fenda horizontal FH na
junta argamassada na
parede N

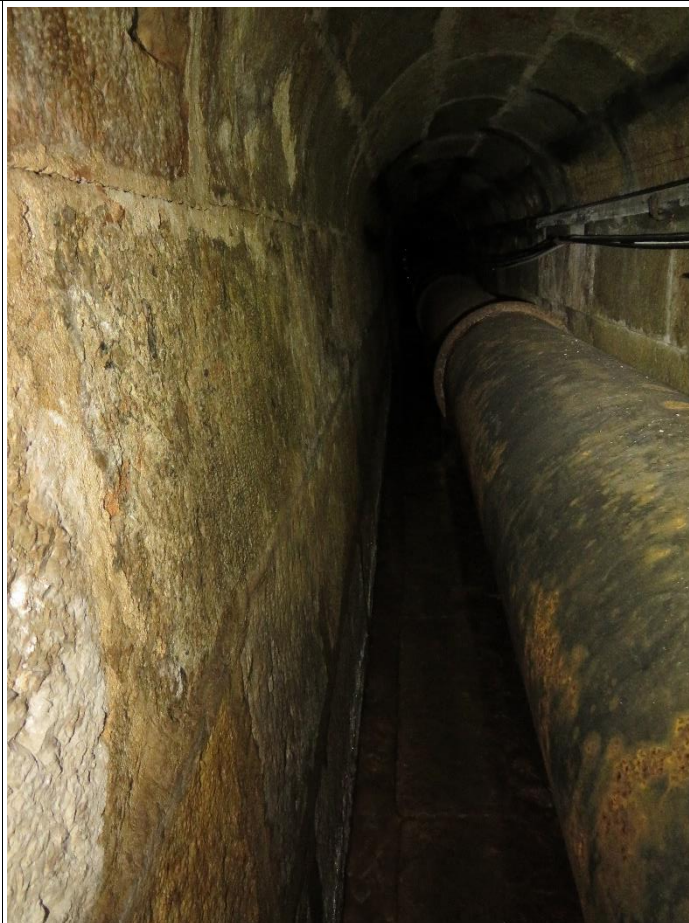
Foto Ref. IMG_0567

Fenda na junta
argamassada na
parede N, na transição
entre a parede e arco

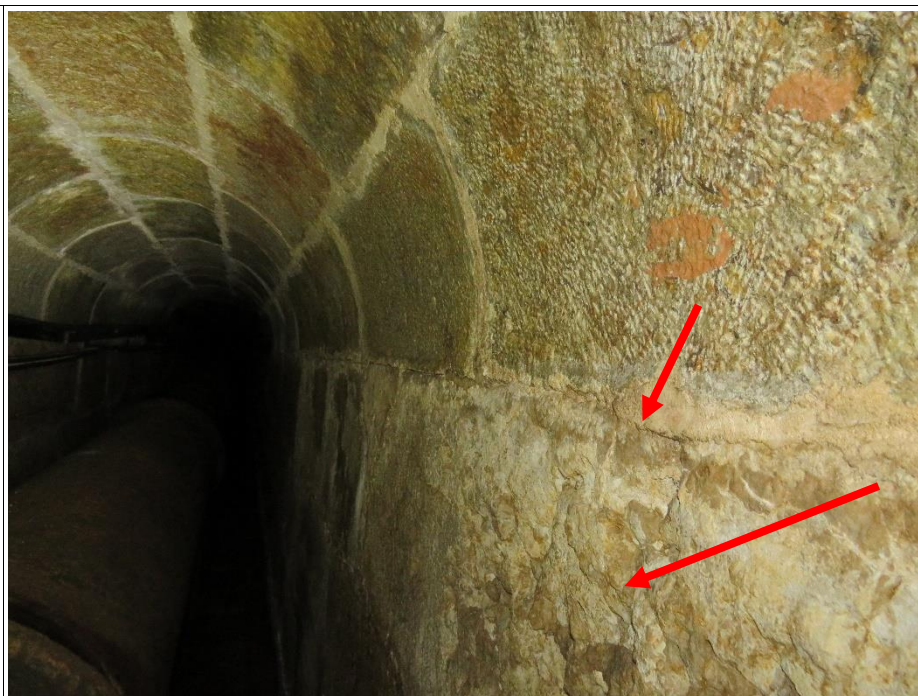
Foto Ref. IMG_0568

Fenda FH na junta de transição entre parede e arco; bloco com degradação anormal

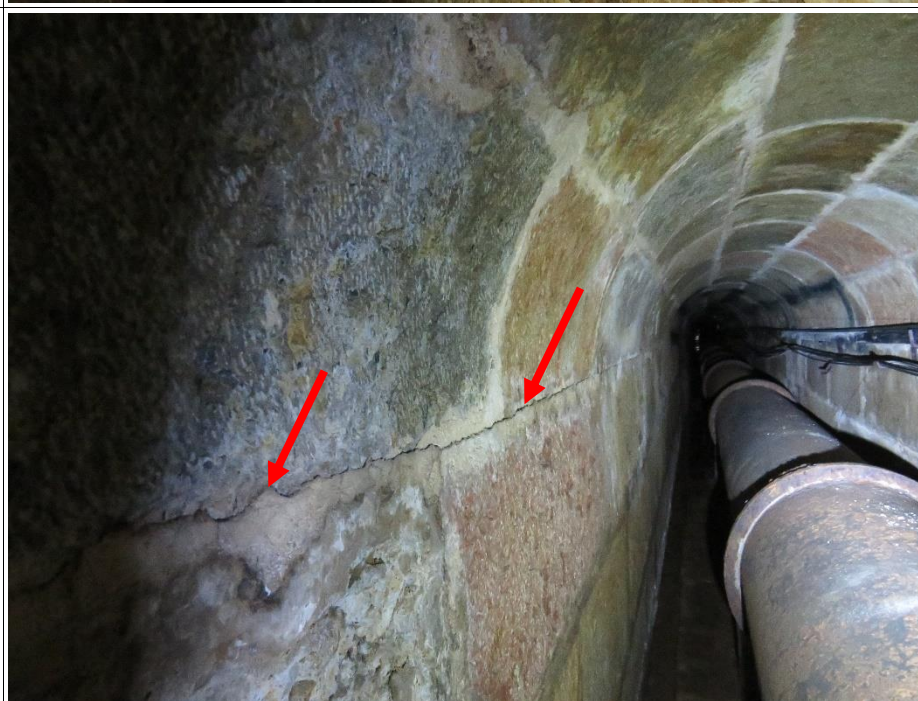
Foto Ref. IMG_0569

Fenda horizontal FH na junta argamassada na parede N

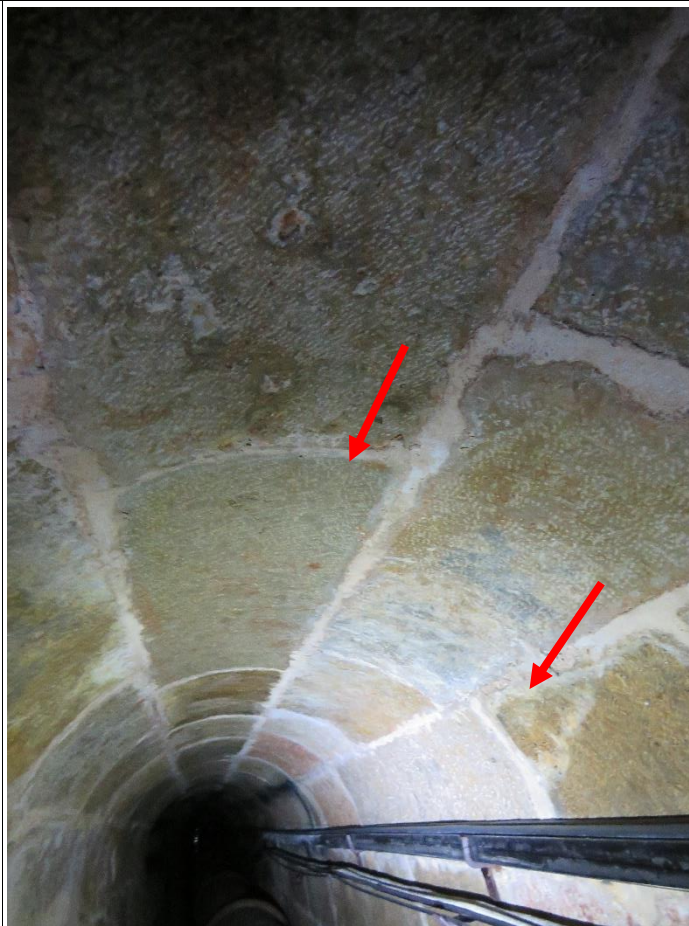
Foto Ref. IMG_0570

Estado das juntas
argamassadas do teto

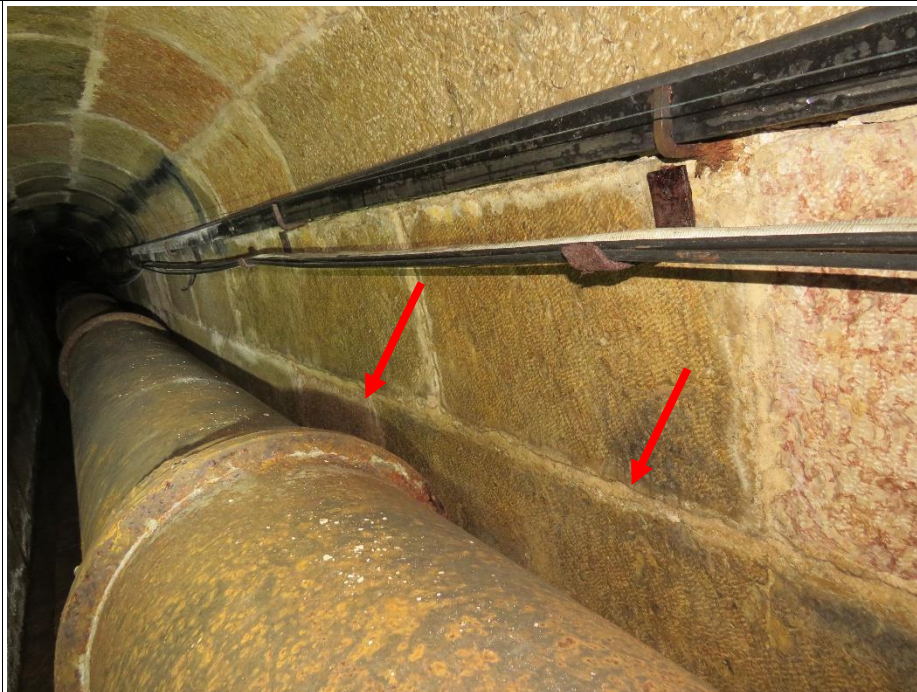
Foto Ref. IMG_0571

Estado das juntas
argamassadas do arco;
tubagem em ferro
fundido com oxidação
exterior; Fiss na junta
de ligação parede S e
arco

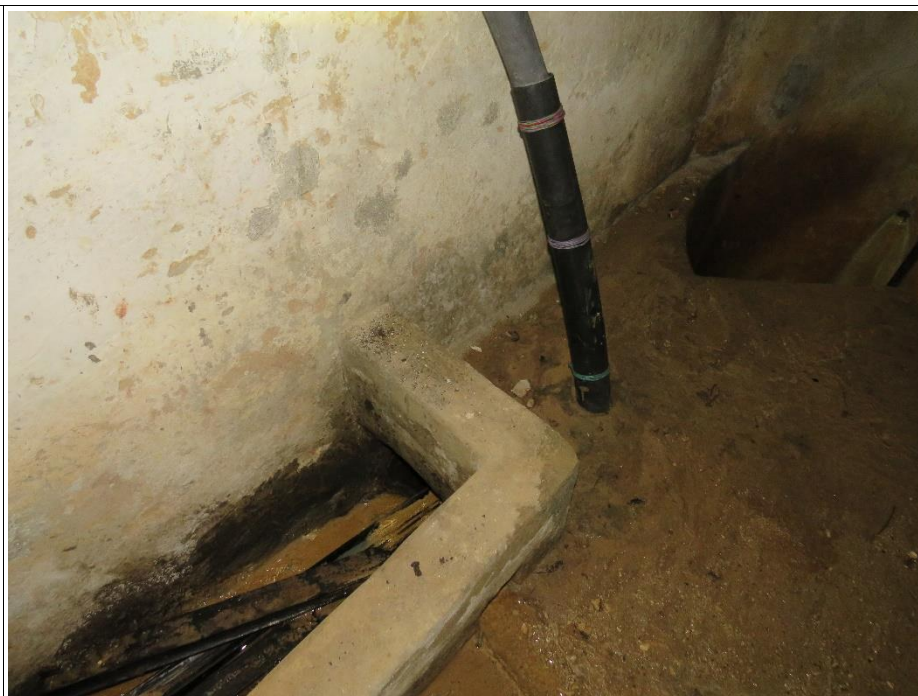
Foto Ref. IMG_0538

Danos na parede E no patamar de acesso ao Aqueduto

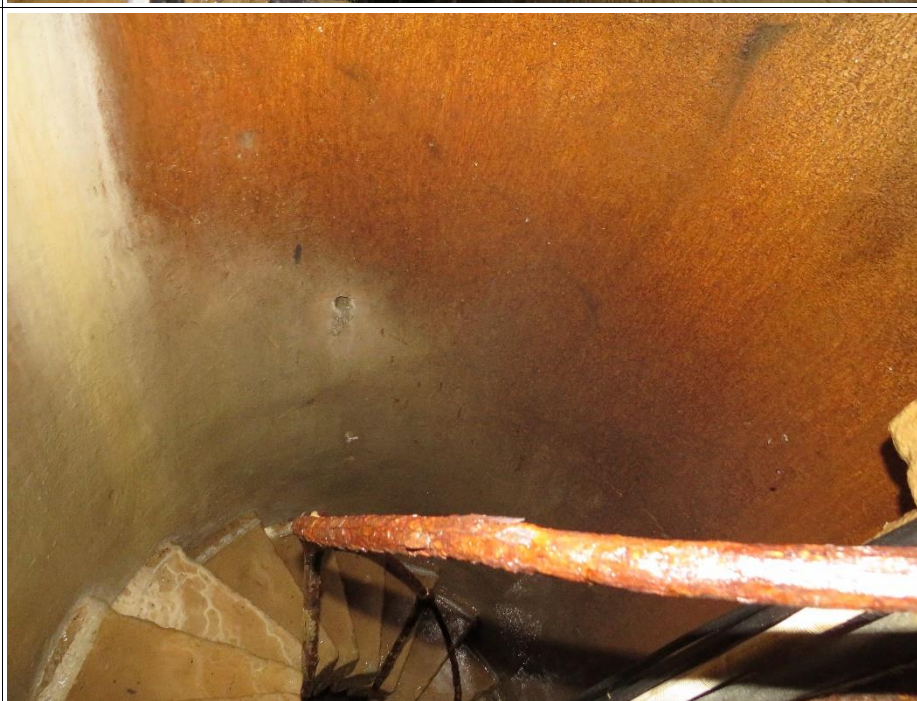
Foto Ref. IMG_0541

Danos na parede
circular por
escorrências e
oxidações

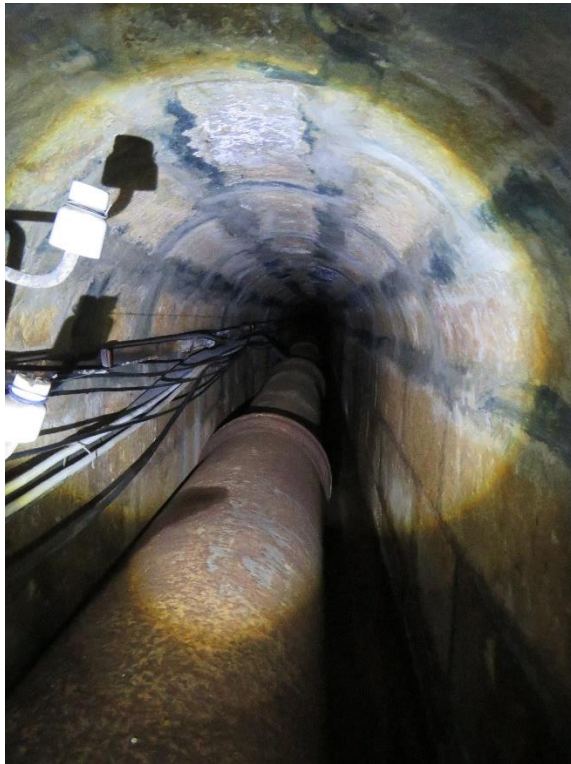
Foto 2 – Início nascente do Aqueduto junto escada vertical de acesso

O aqueduto possui o piso revestido a lajetas de pedra e possui uma caleira de drenagem no piso junto da parede N, utilizada para canalização de escorrências para nascente, cujo troço nascente junto escada de acesso encontrava-se inundada em cerca de 20 metros.

O troço do Aqueduto inspecionado, compreende a ligação para ponte da Galeria de Santana ao Aqueduto Principal, possui uma secção transversal com 1,10 m de largura e 1,80 m de altura máxima, o qual é ocupado por uma adutora em ferro fundido de 500 mm, localizada junto do piso no lado sul.

O Aqueduto possui uma estrutura resistente composta por paredes e hasteal autoportante em blocos de pedra argamassada à vista.

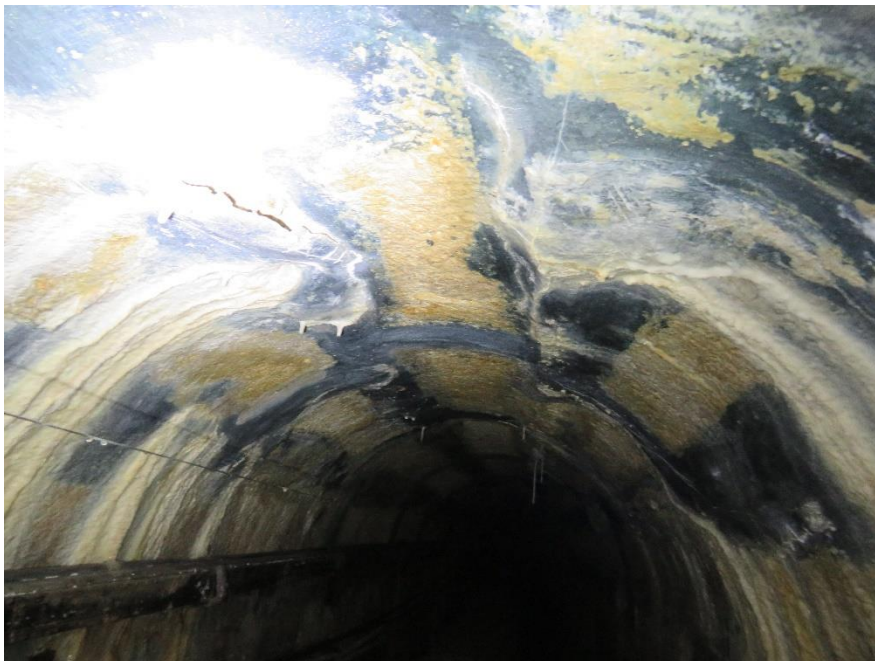
Foto 3 – Estado do hasteal do Aqueduto ao PK 0+315m da obra por infiltrações exteriores com incrustações calcárias

- Verificaram-se danos nas paredes interiores e teto em arco do Aqueduto, por empolamentos, infiltrações e avançada idade;
- Foram registadas algumas anomalias no teto circular e paredes, na zona superior à escavação do túnel da Obra, com origem em infiltrações exteriores, como mostra a foto seguinte.
