6 MEDIDAS DE MITIGAÇÃO E DE OBSERVAÇÃO DE ASSENTAMENTOS EM INTERFERÊNCIAS

7 RESULTADOS DA AVALIAÇÃO DE DANOS EM INTERFERÊNCIAS

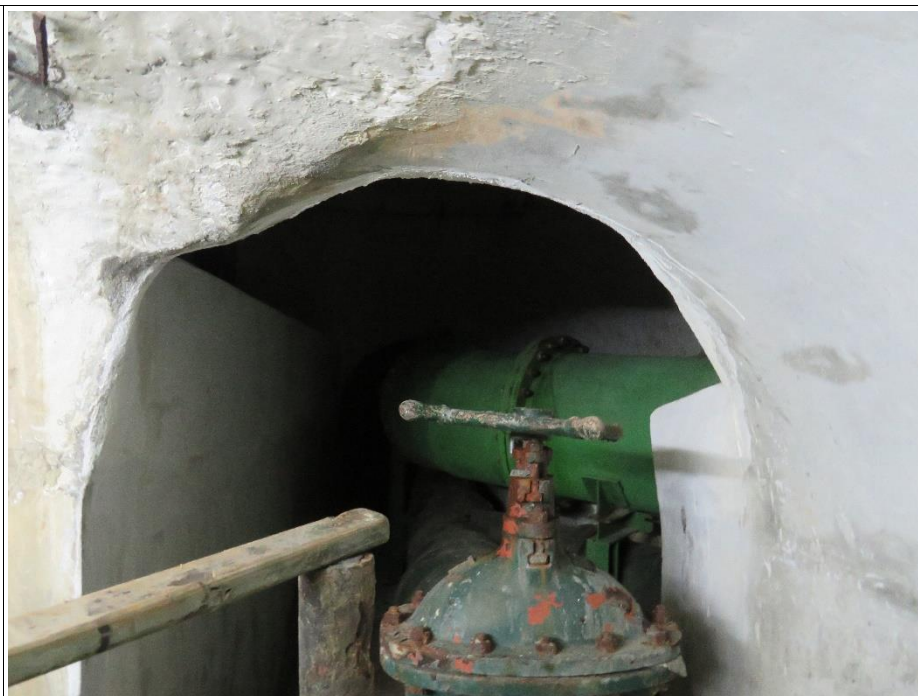
Foto Ref. IMG_0413

Danos no revestimento
da parede W junto
entrada S por
infiltrações

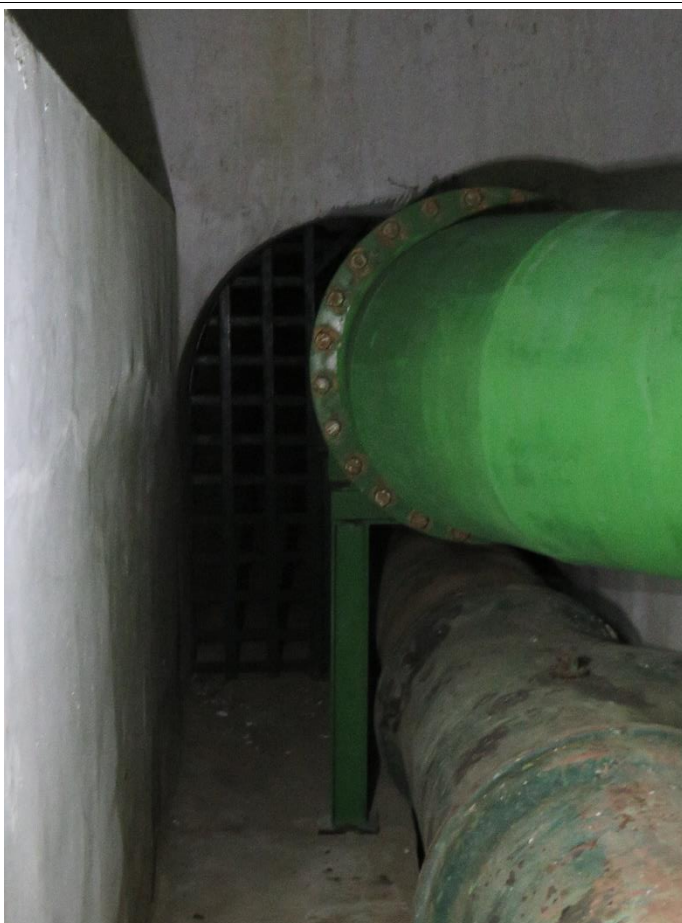
Foto Ref. IMG_0414

Ocupação do Aqueduto
por duas adutoras em
ferro fundido e aço
(Início S do Aqued)

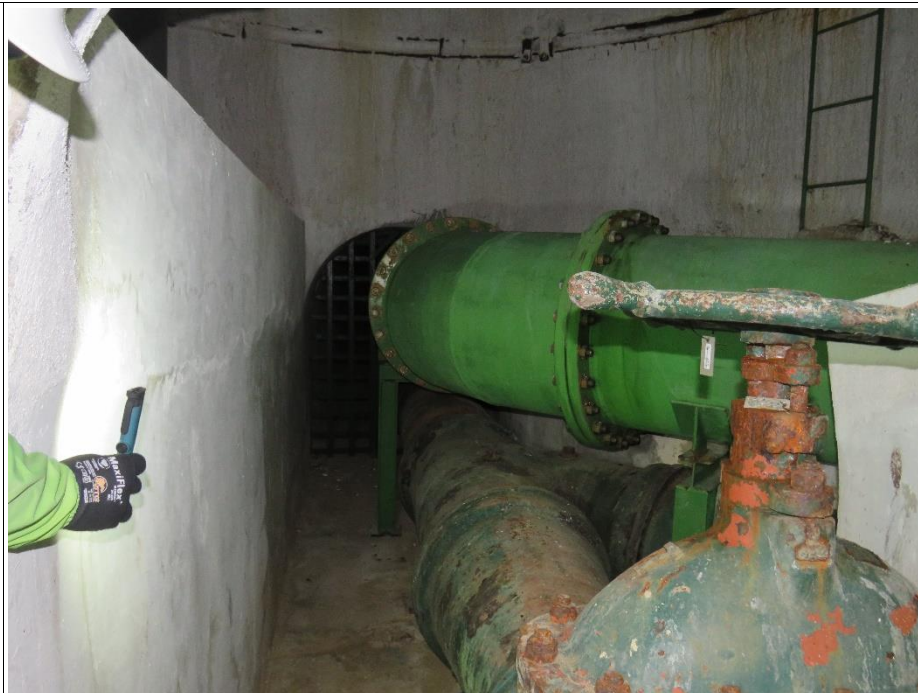
Foto Ref. IMG_0415

Danos nas paredes por
escorrências na
clarabóia intermédia
com acesso superior
tamponado junto Edif
EPAL Aquamatrix (Rua
silva carvalho

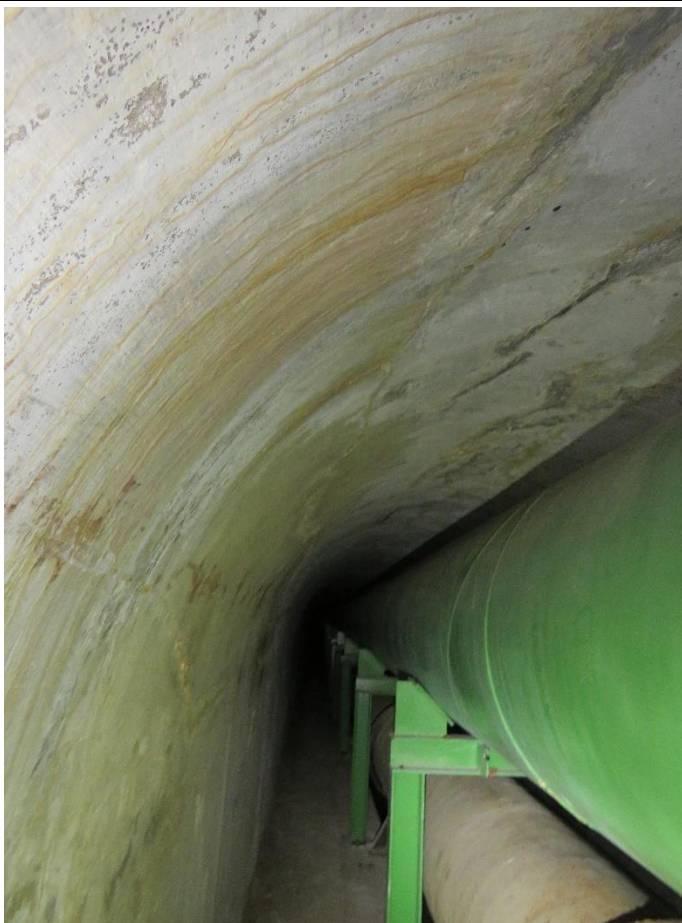
Foto Ref. IMG_0416

Danos na parede S por
infiltrações e
escorrências calcárias
junto do eixo do túnel
da Obra ao PK ...+...

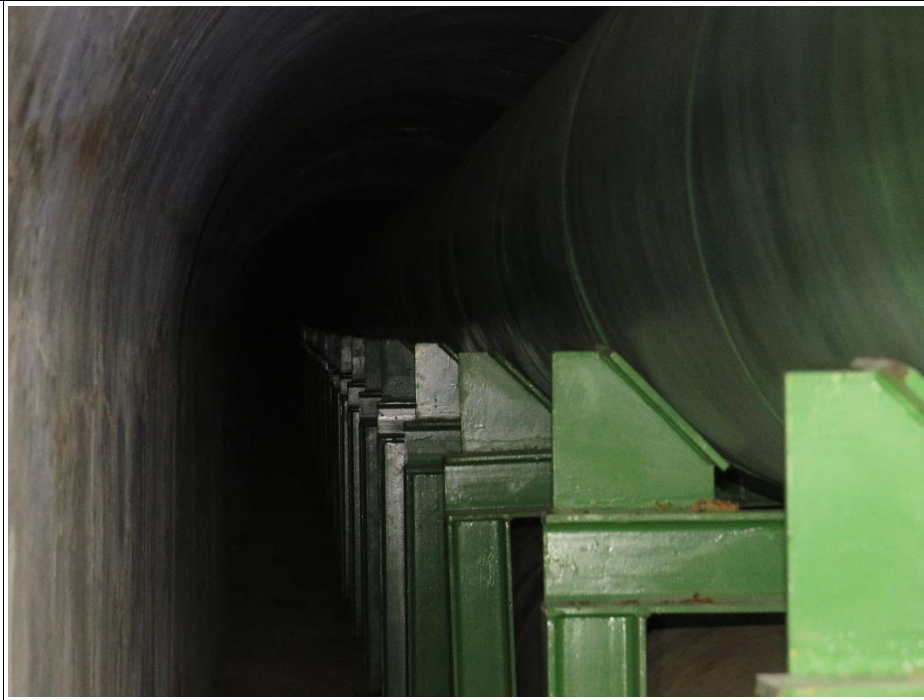
Foto Ref. IMG_0417

Danos na parede S por
infiltrações e
escorrências

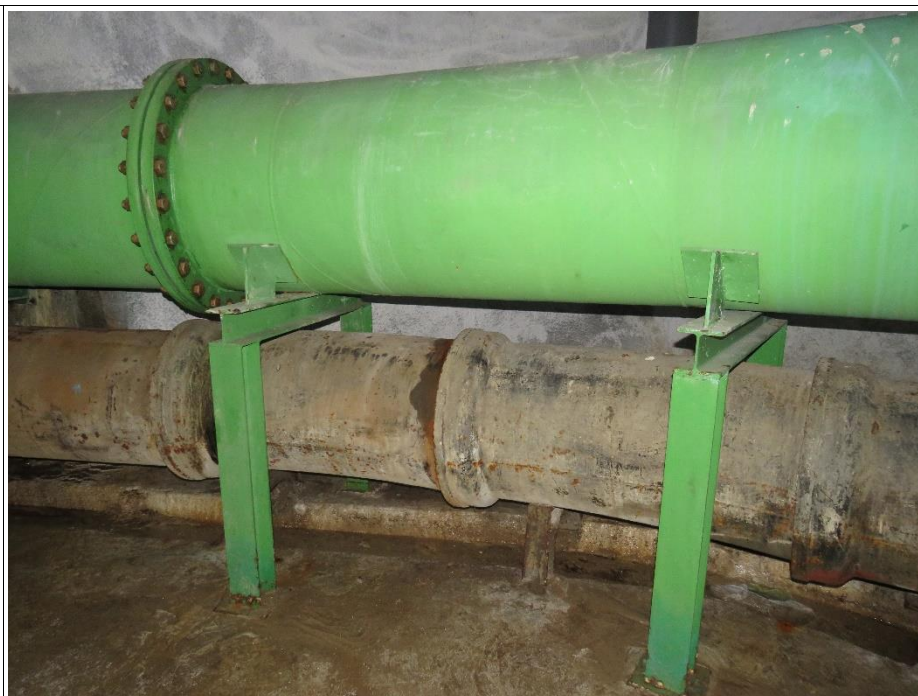
Foto Ref. IMG_0498

Danos no piso e conduta inferior pelo uso e escorrências na zona da clarabóia a E

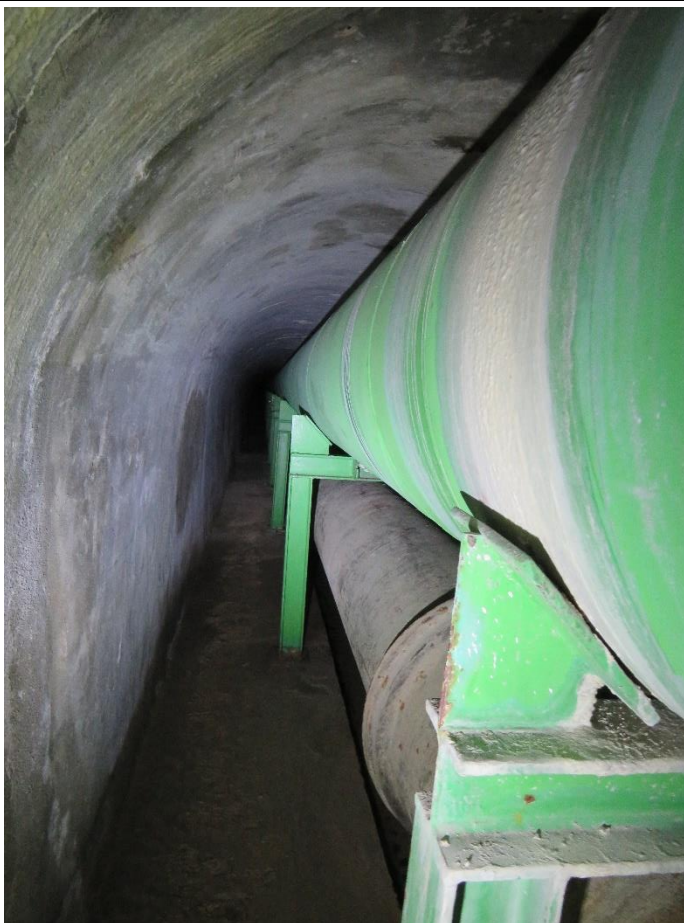
Foto Ref. IMG_0499

Danos na parede S e arco por infiltrações externas

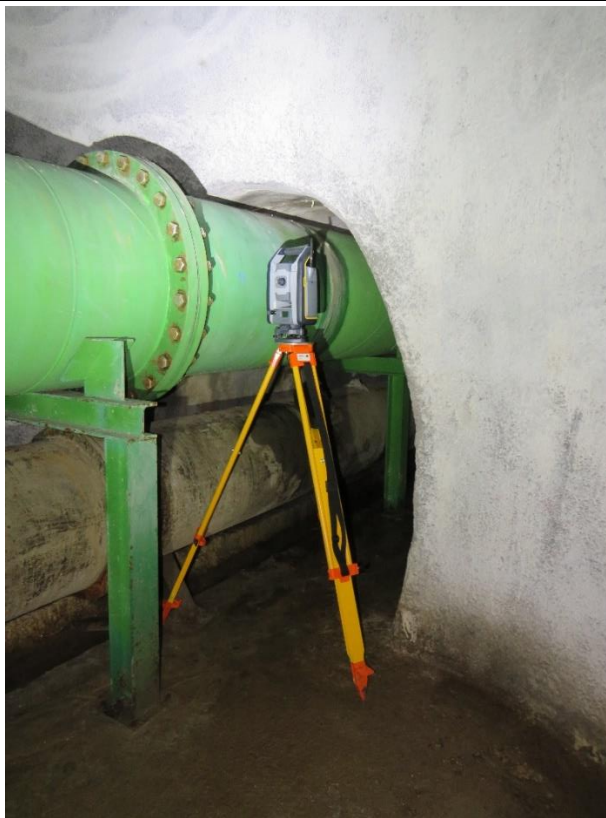
Foto Ref. IMG_0500

Estação topográfica montada

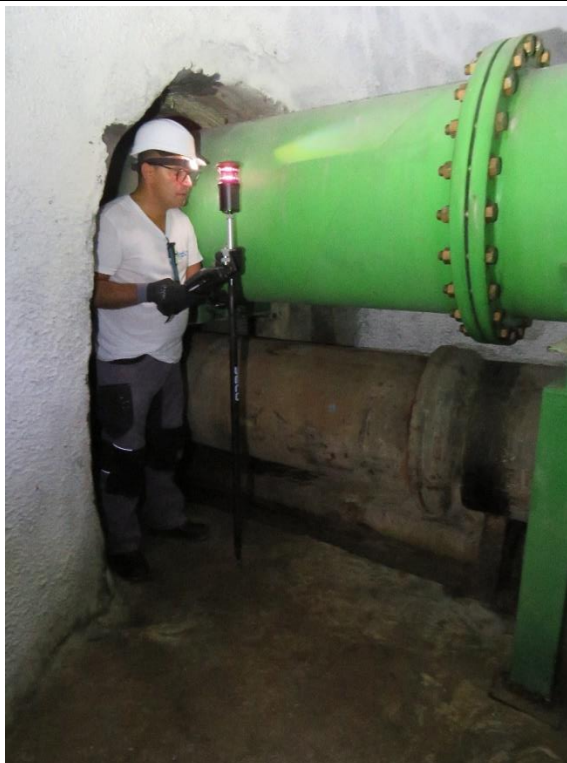
Foto Ref. IMG_0501

Medição de cotas

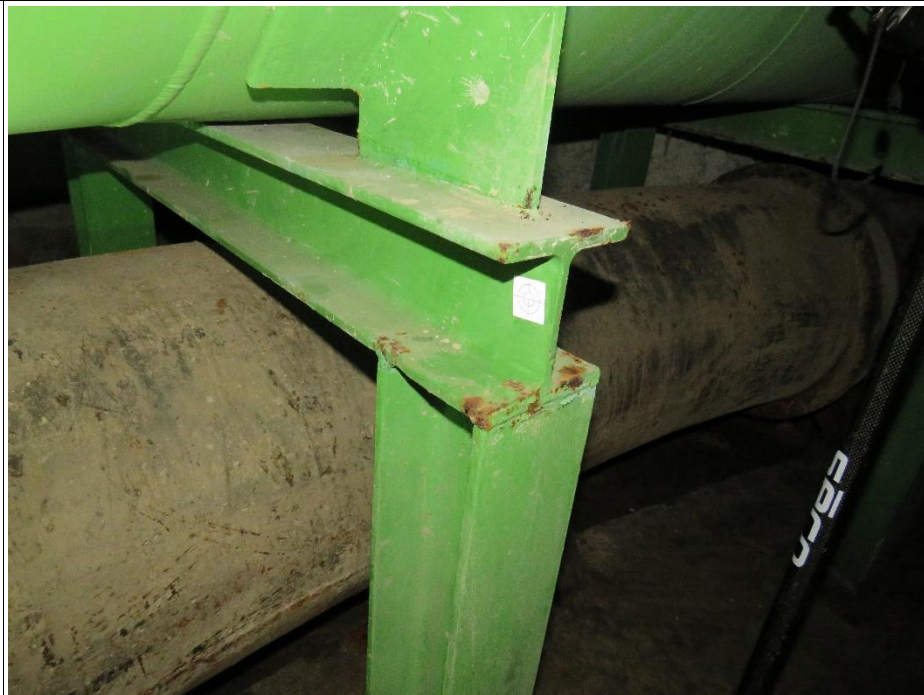
Foto Ref. IMG_0502

Alvo montado no berço da conduta superior

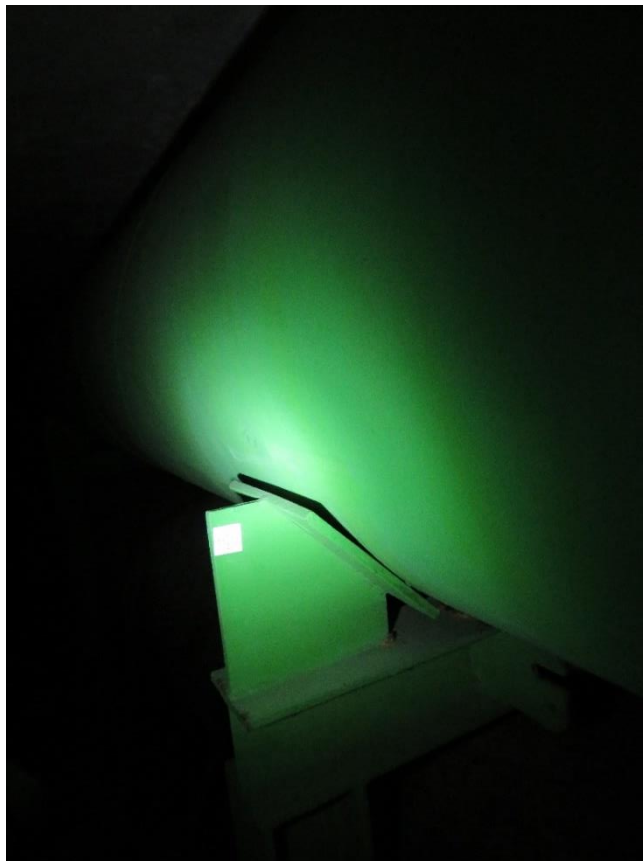
Foto Ref. IMG_0503

Alvo montado no berço da conduta superior

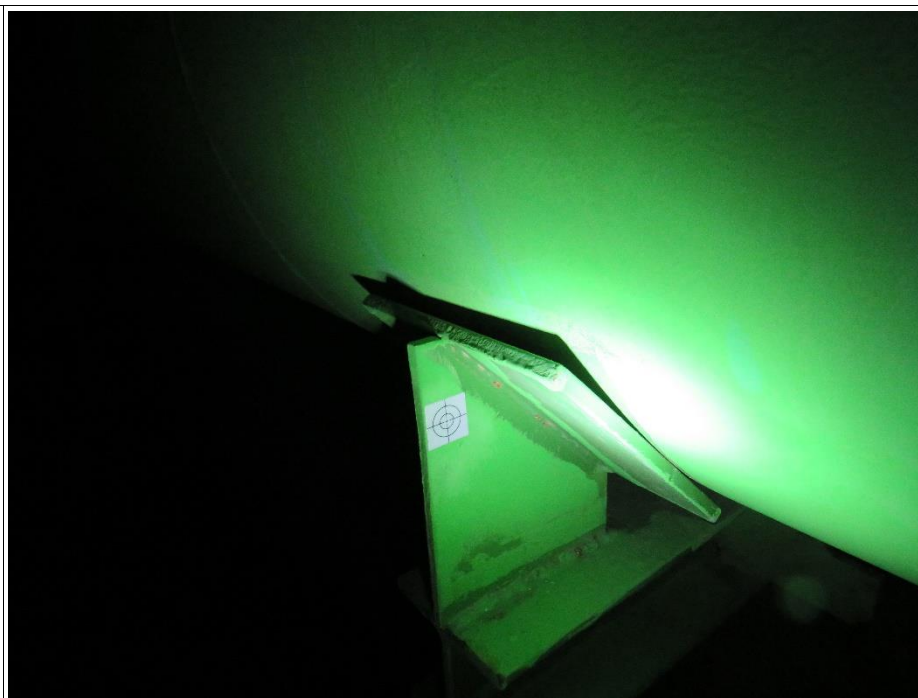
Foto Ref. IMG_0504

Alvo montado no berço da conduta superior

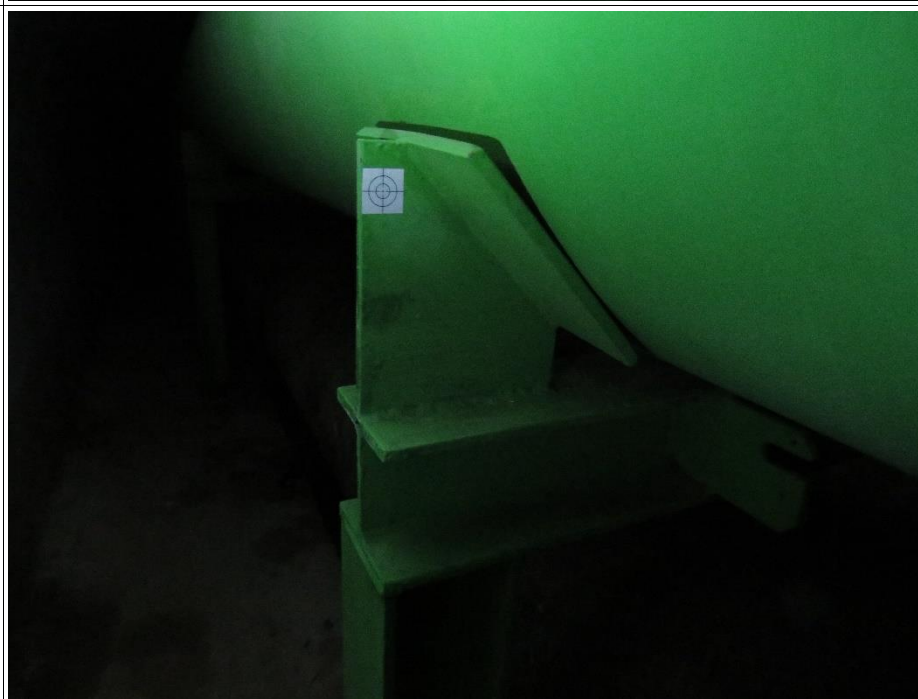
Foto Ref. IMG_0505

Alvo montado no berço da conduta superior

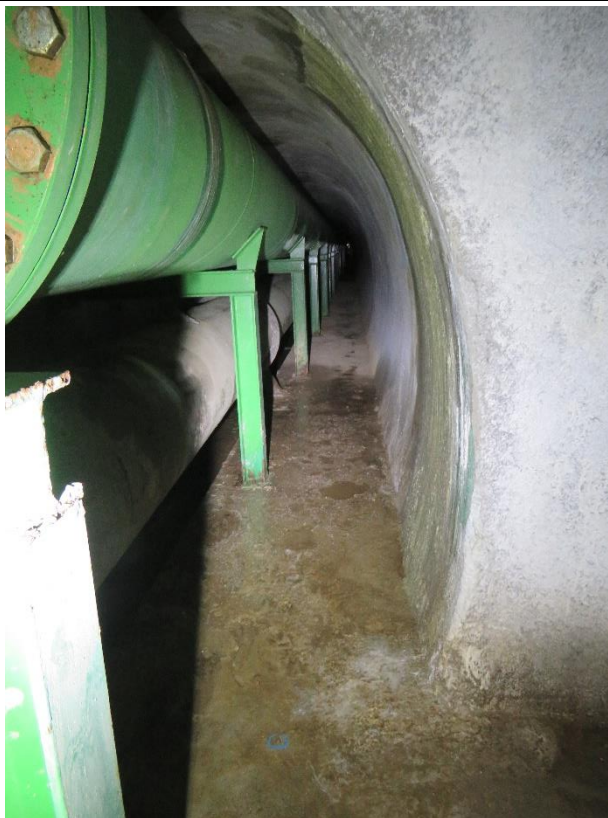
Foto Ref. IMG_0458

Danos no piso e parede
S por escorrências

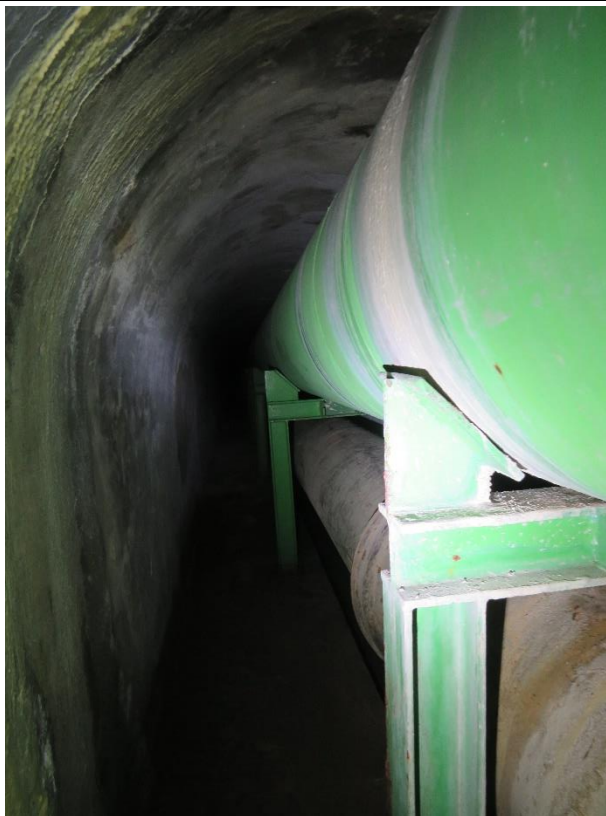
Foto Ref. IMG_0460

Danos na parede S por infiltrações

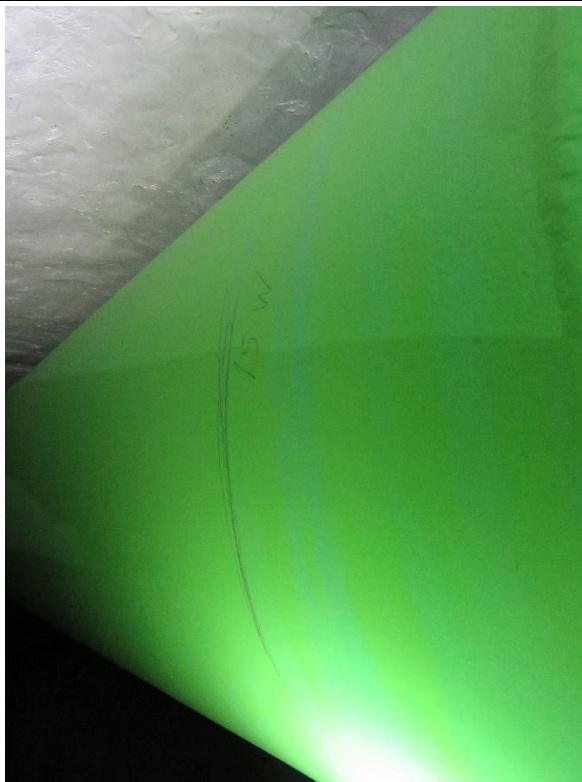
Foto Ref. IMG_0466

Estado do teto PK
0+865

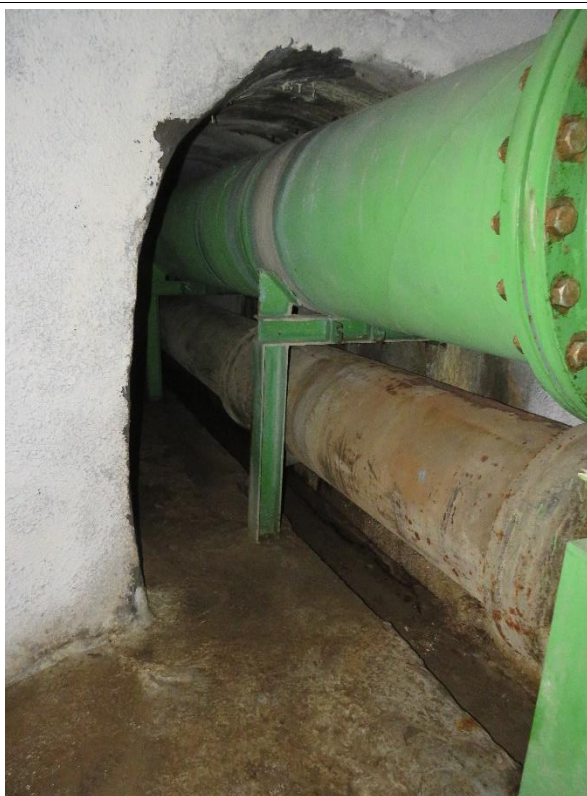
Foto Ref. IMG_0467

Danos no piso por
escorrências na zona E

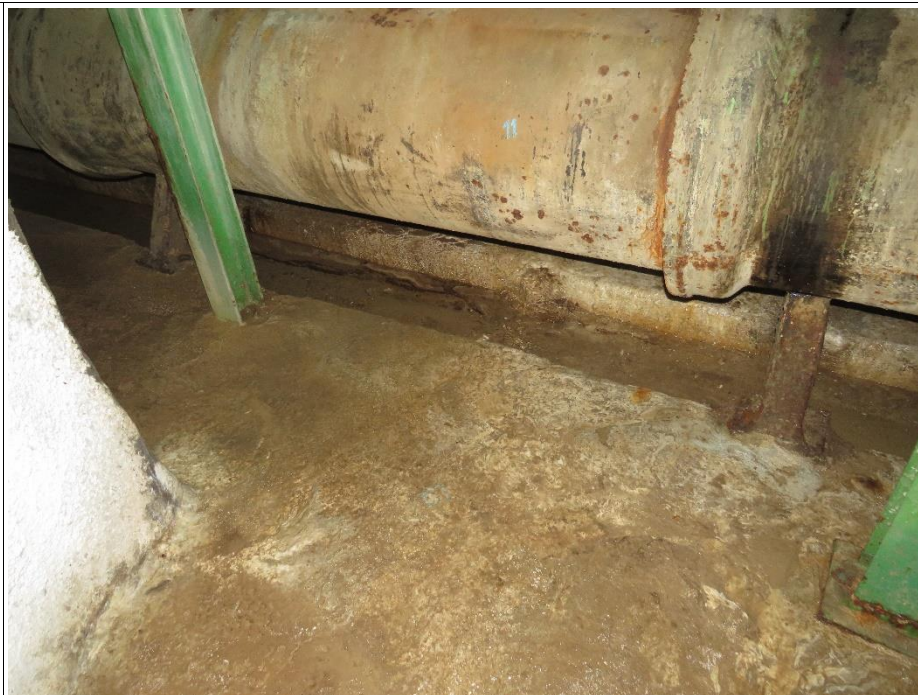
Foto Ref. IMG_0468

Danos no piso por
escorrências

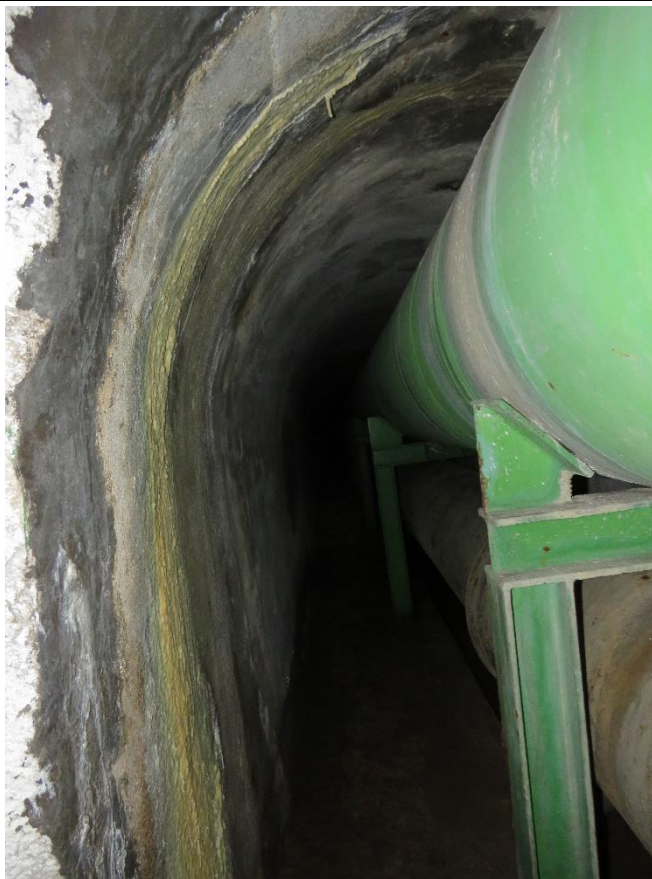
Foto Ref. IMG_0469

Danos na parede S por
escorrências calcárias

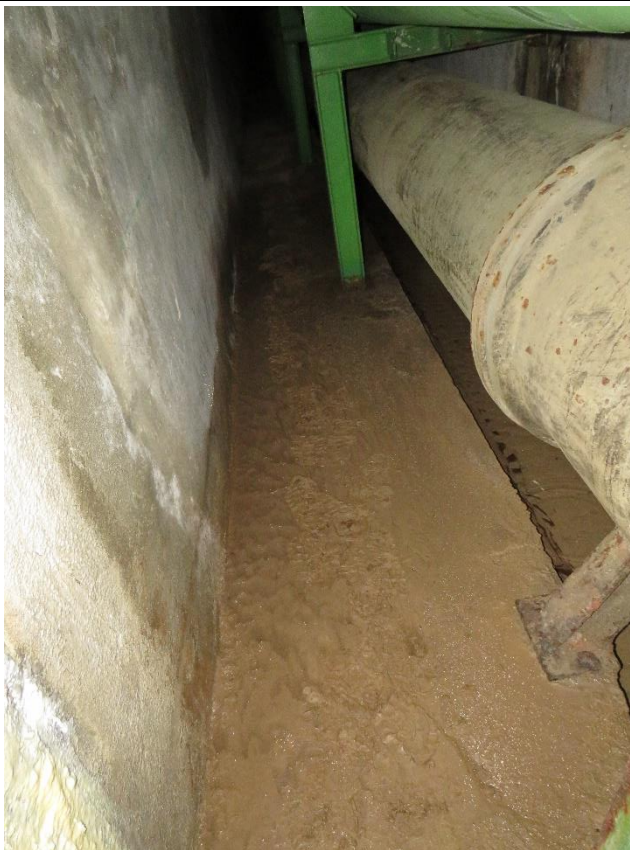
Foto Ref. IMG_0470

Danos na parede S e
piso por escorrências
calcárias

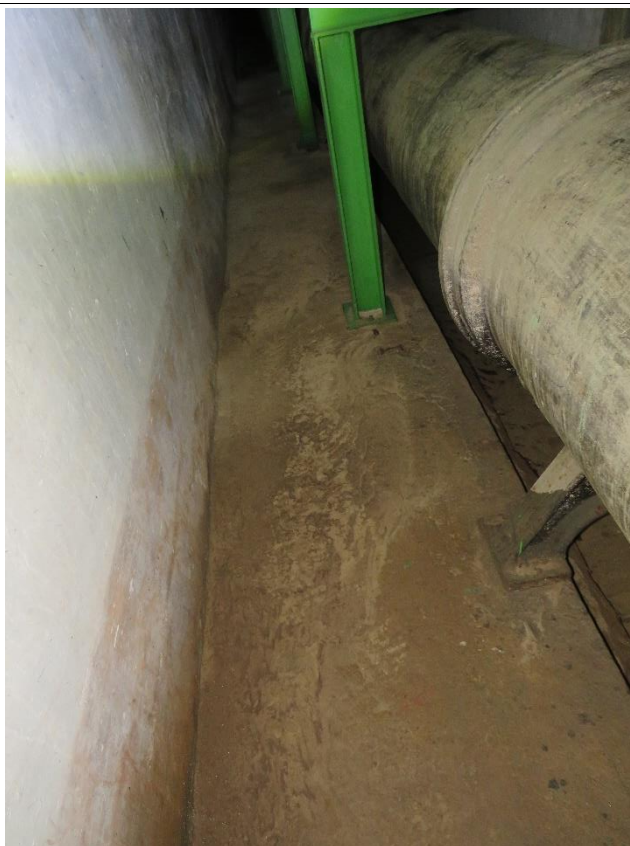
Foto Ref. IMG_0471

Danos na parede S e
piso por escorrências
calcárias

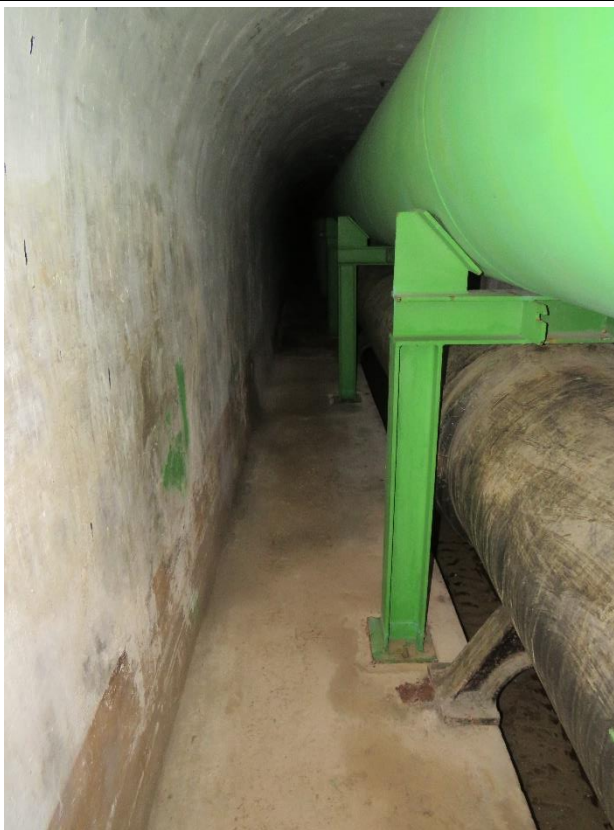
Foto Ref. IMG_0472

Danos na parede S e
piso por escorrências
calcárias

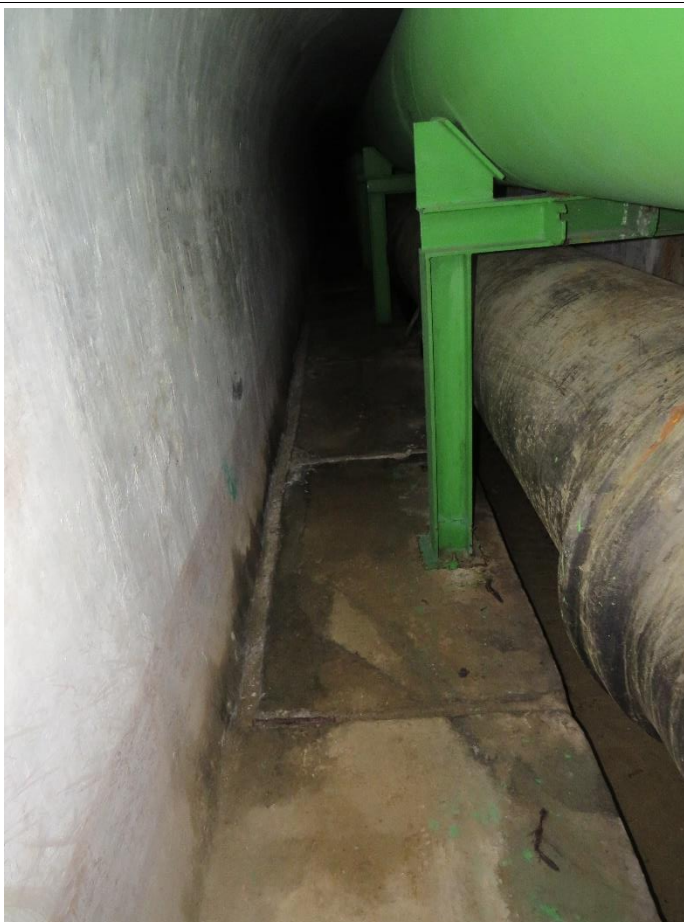
Foto Ref. IMG_0473

Danos na parede S e
piso por escorrências
calcárias

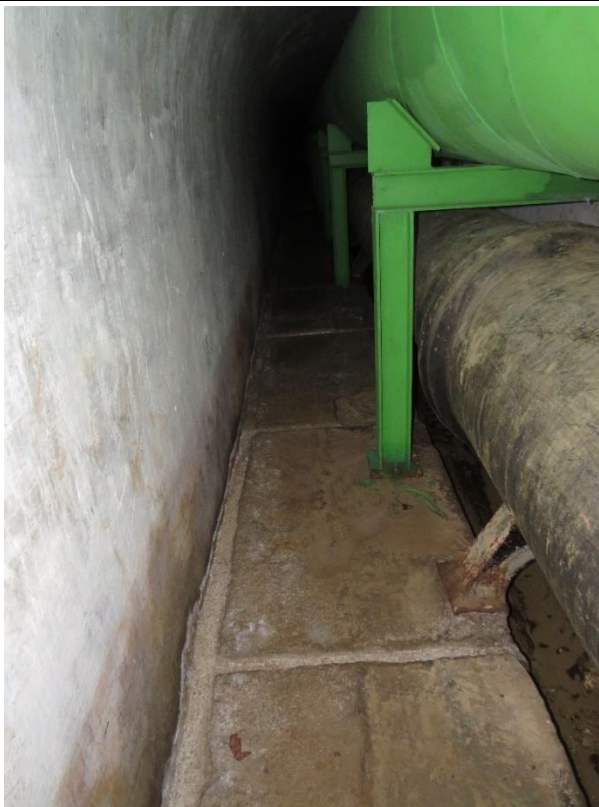
Foto Ref. IMG_0474

Danos na parede S e
piso por escorrências
calcárias

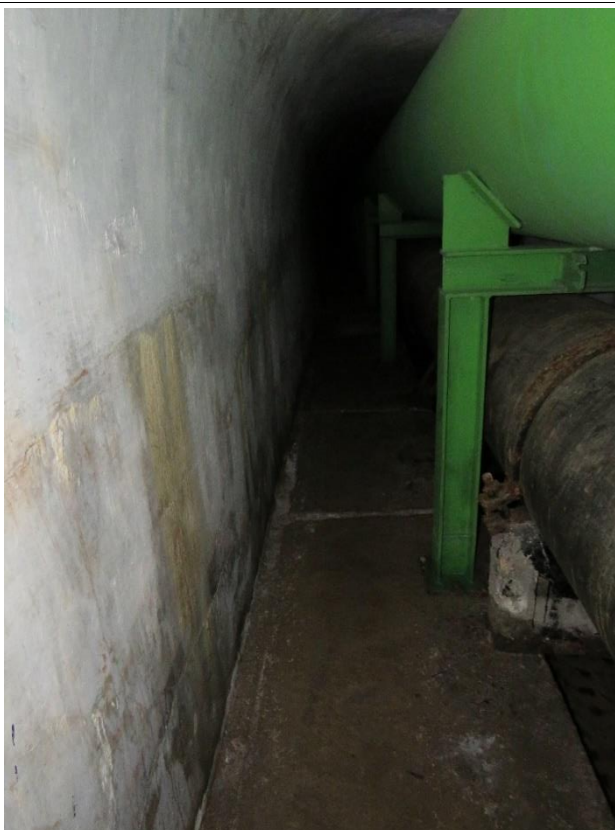
Foto Ref. IMG_0475

Danos na parede S e
piso por escorrências
calcárias

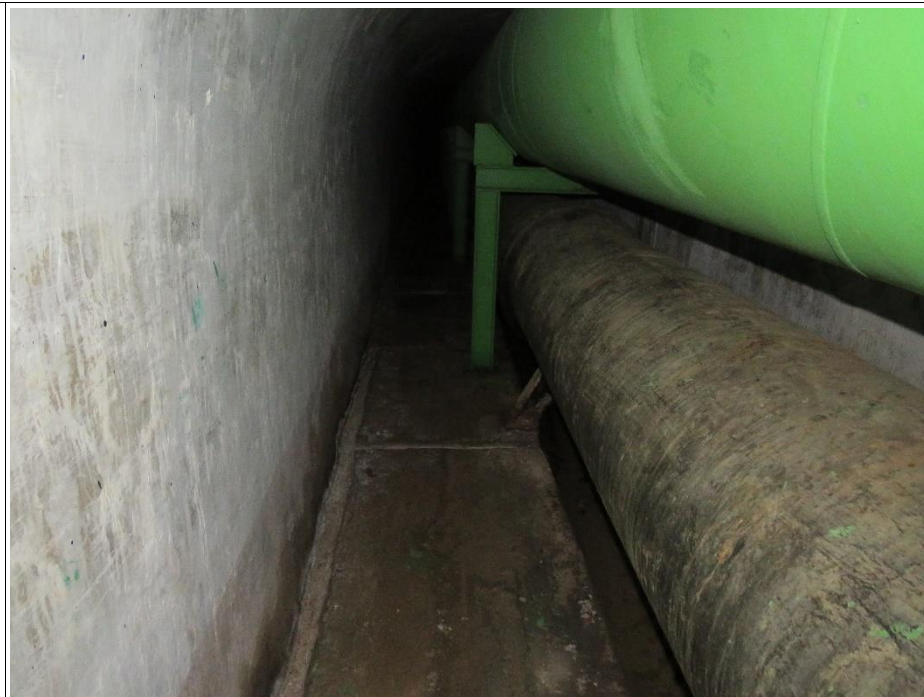
Foto Ref. IMG_0477

Danos na parede S e
piso por escorrências
calcárias

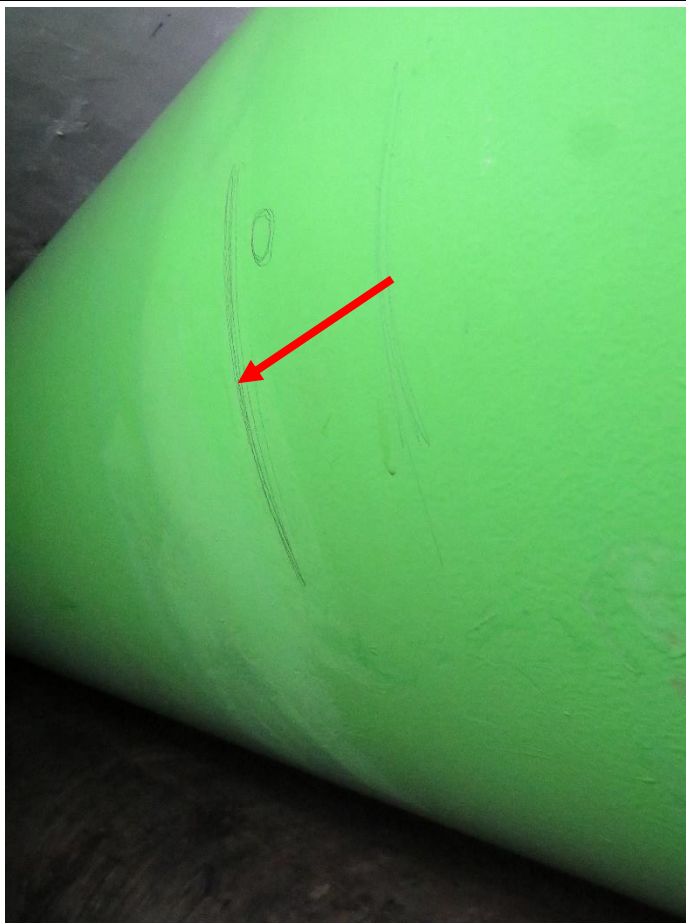
Foto Ref. IMG_0478

Zona da conduta do
eixo do Túnel

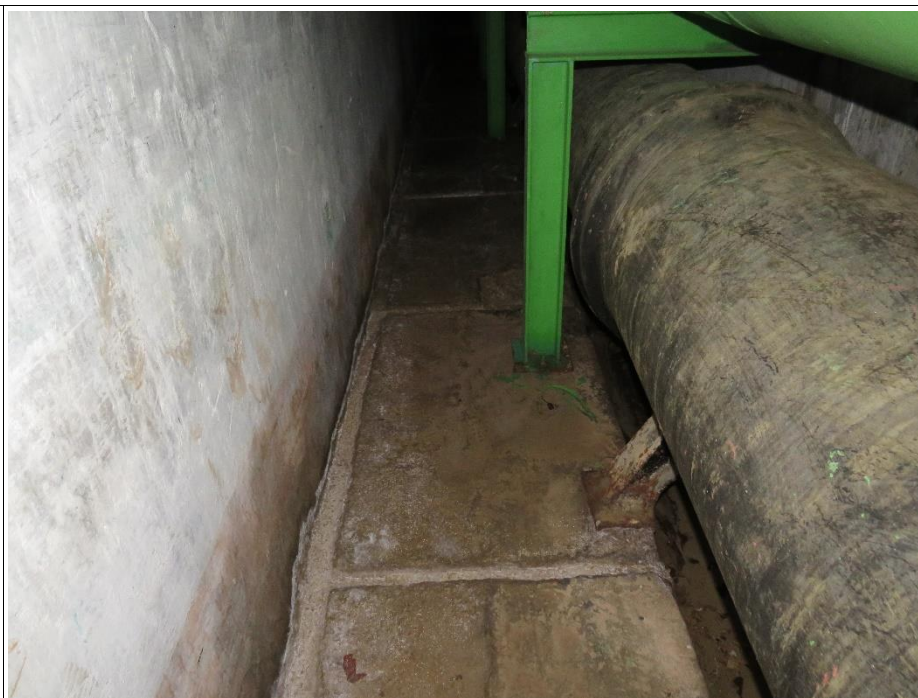
Foto Ref. IMG_0479

Danos no piso e parede
S pelo uso

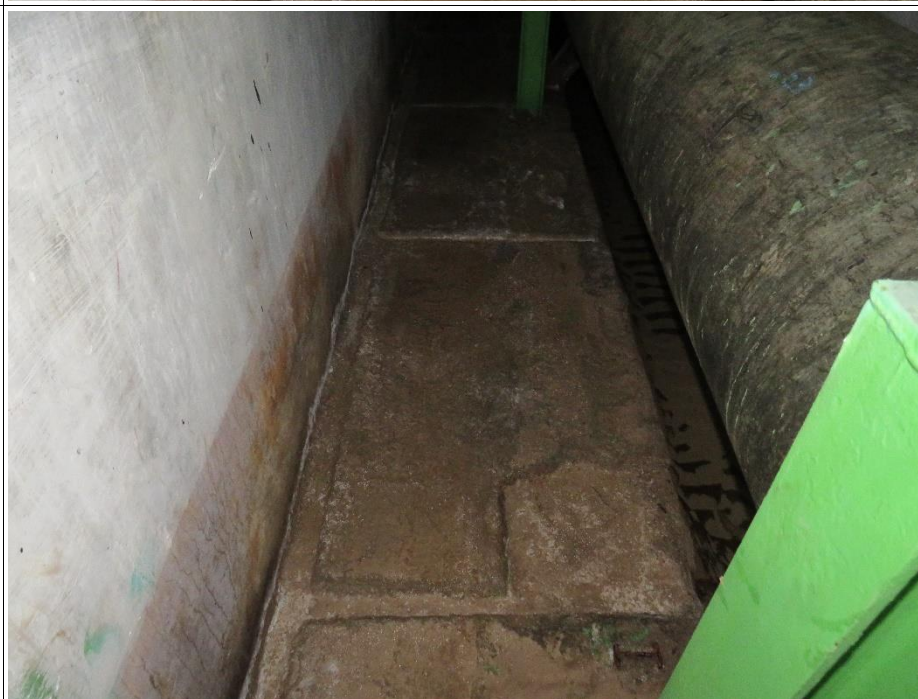
Foto Ref. IMG_0480

Danos no piso e parede
S pelo uso

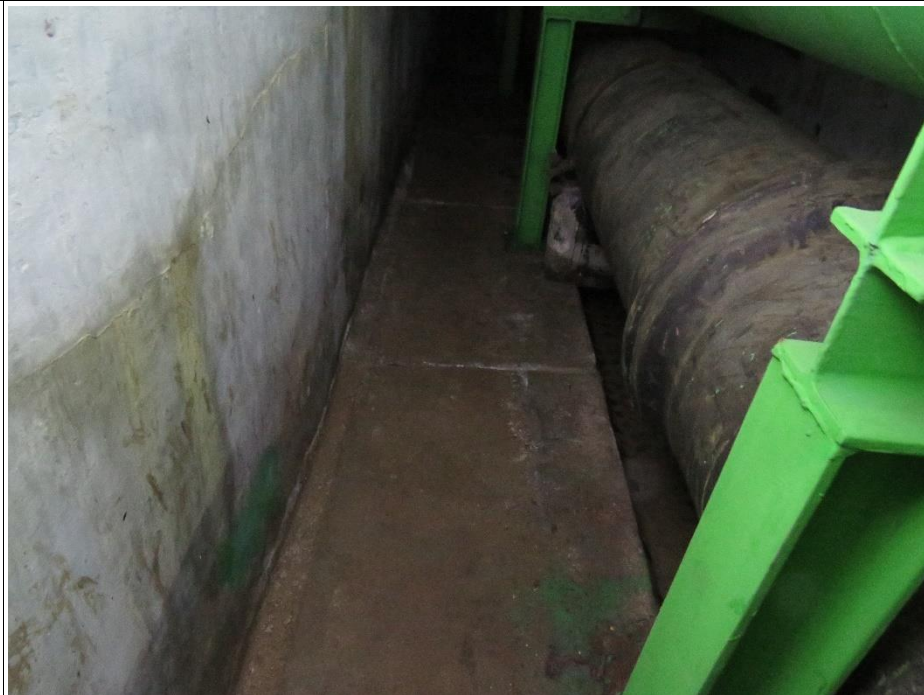
Foto Ref. IMG_0481

Danos no piso e parede
S por infiltrações

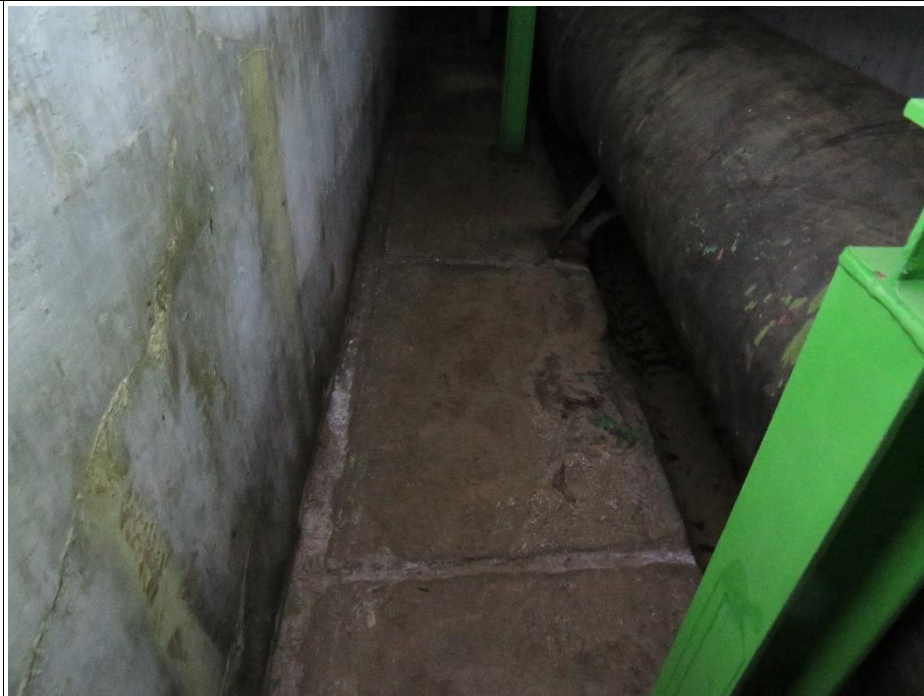
Foto Ref. IMG_0482

Danos no piso e parede
S por infiltrações

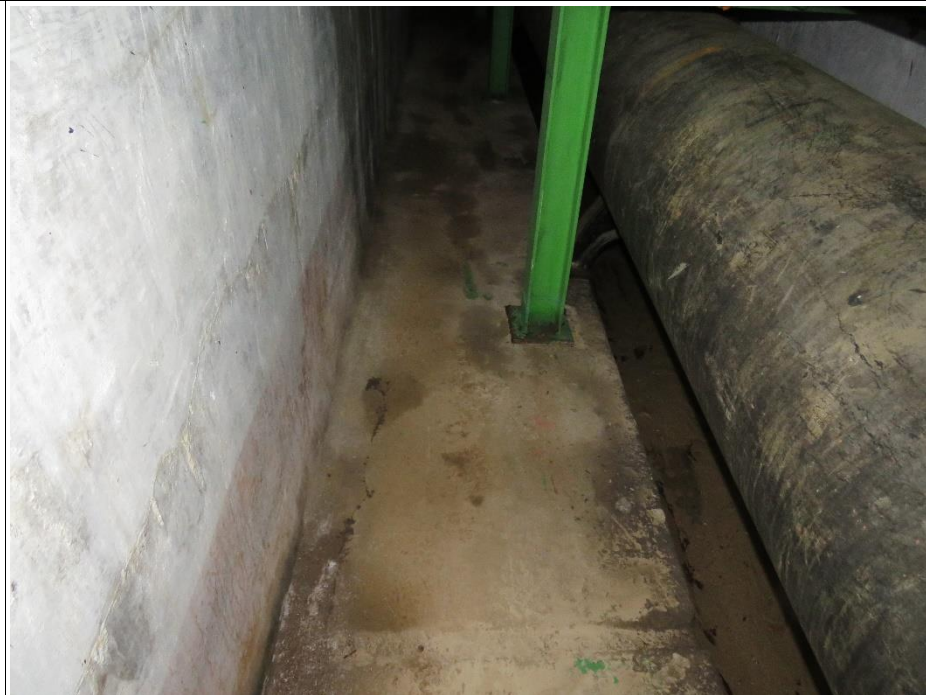
Foto Ref. IMG_0483

Danos no piso e
parede S por
infiltrações

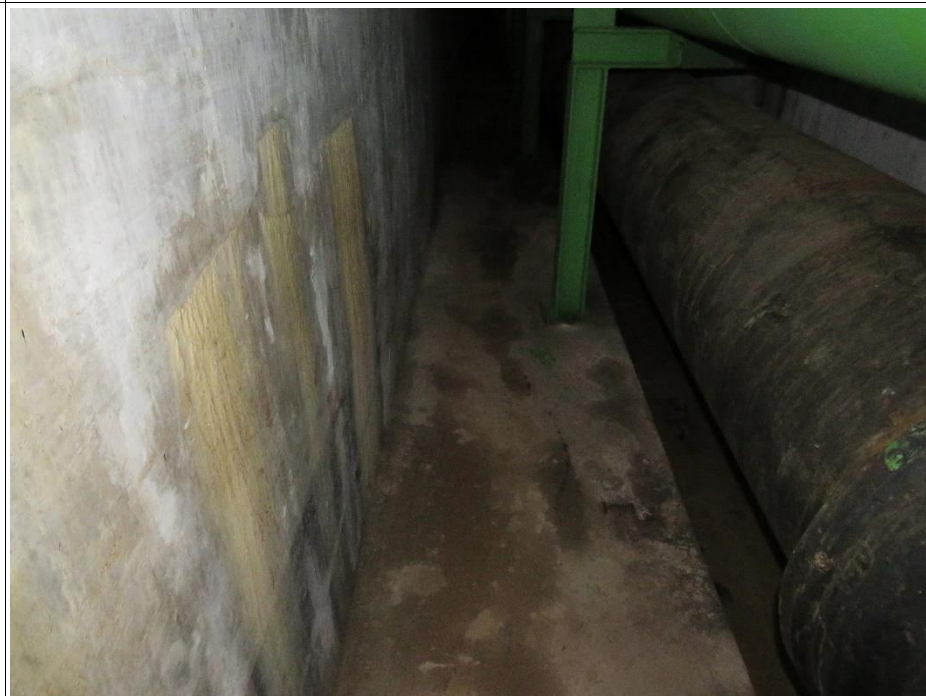
Foto Ref. IMG_0484

Danos no piso e parede
S por infiltrações

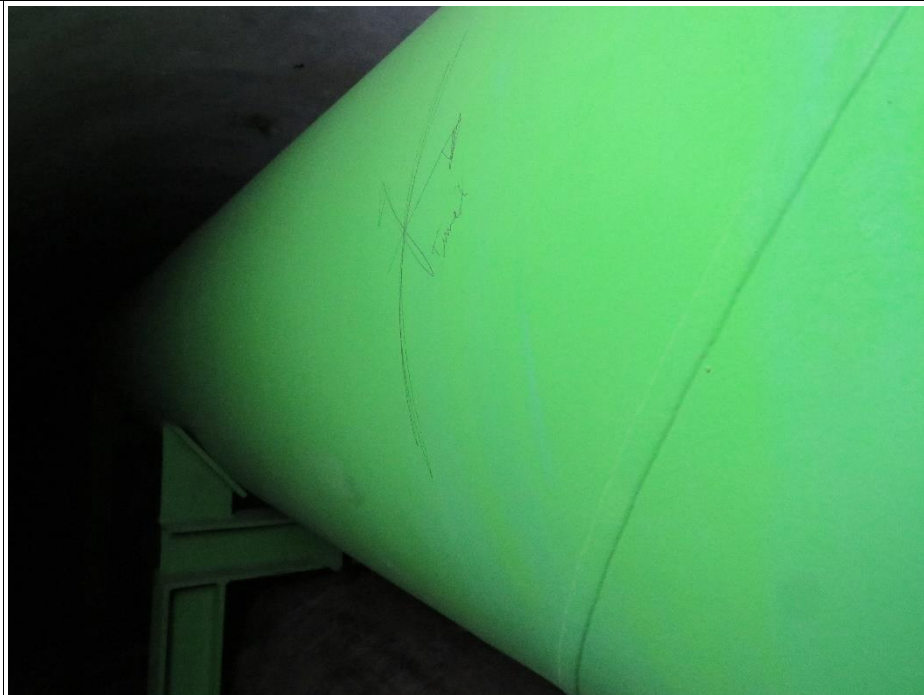
Foto Ref. IMG_0485

Marca na tubagem do eixo do túnel

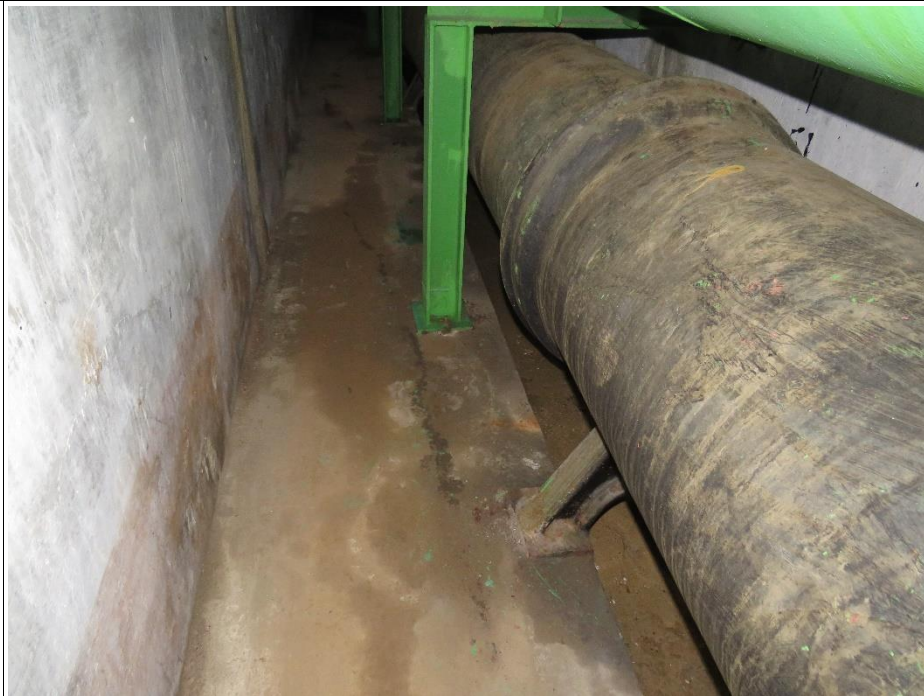
Foto Ref. IMG_0486

Danos no piso e parede S por infiltrações

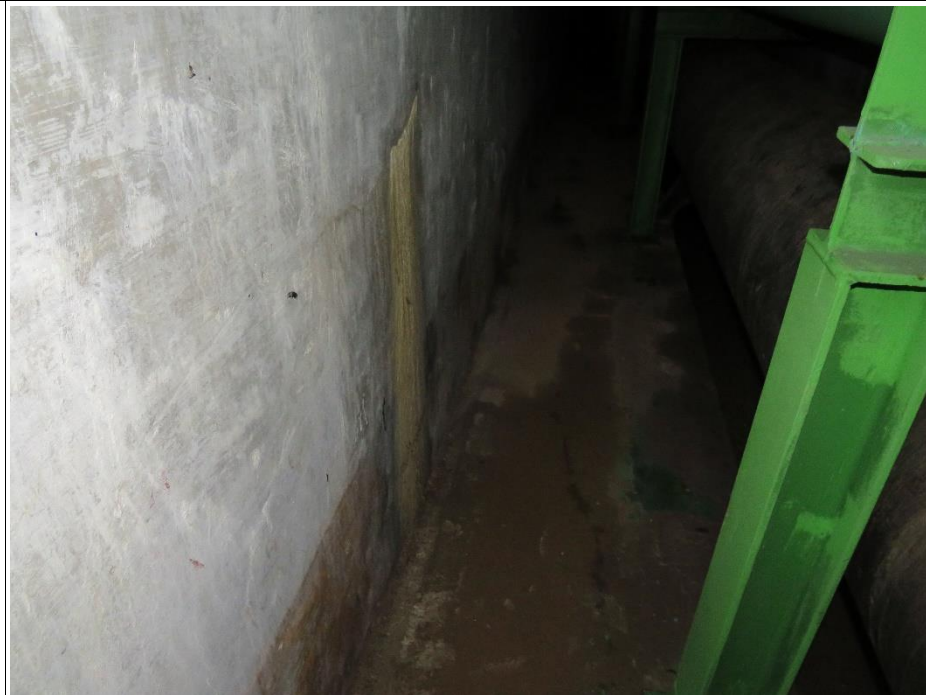
Foto Ref. IMG_0487

Danos no piso e
parede S por
infiltrações

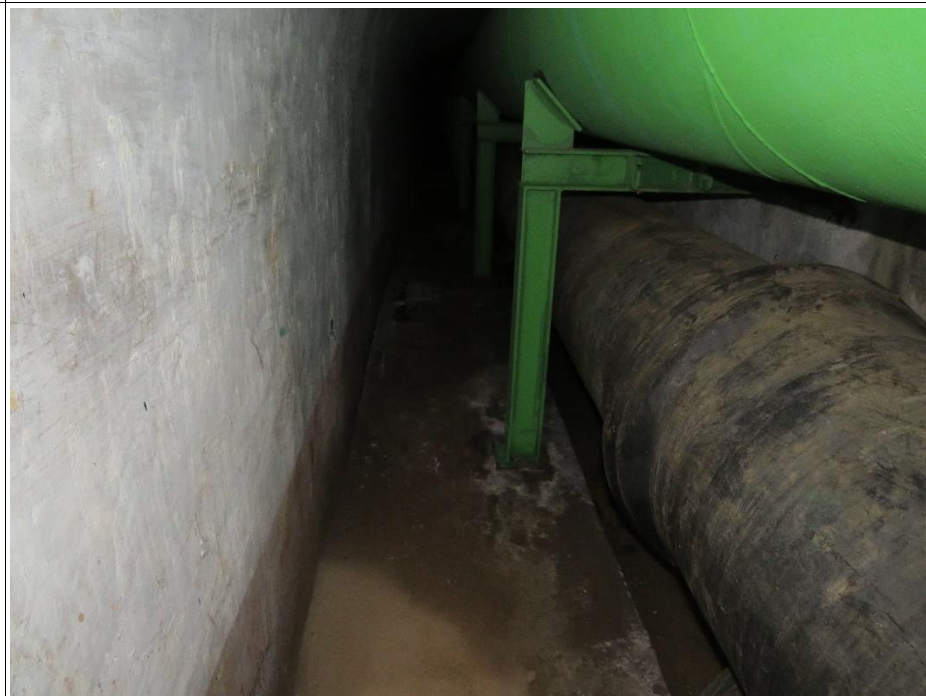
Foto Ref. IMG_0489

Danos no piso e parede
S por infiltrações

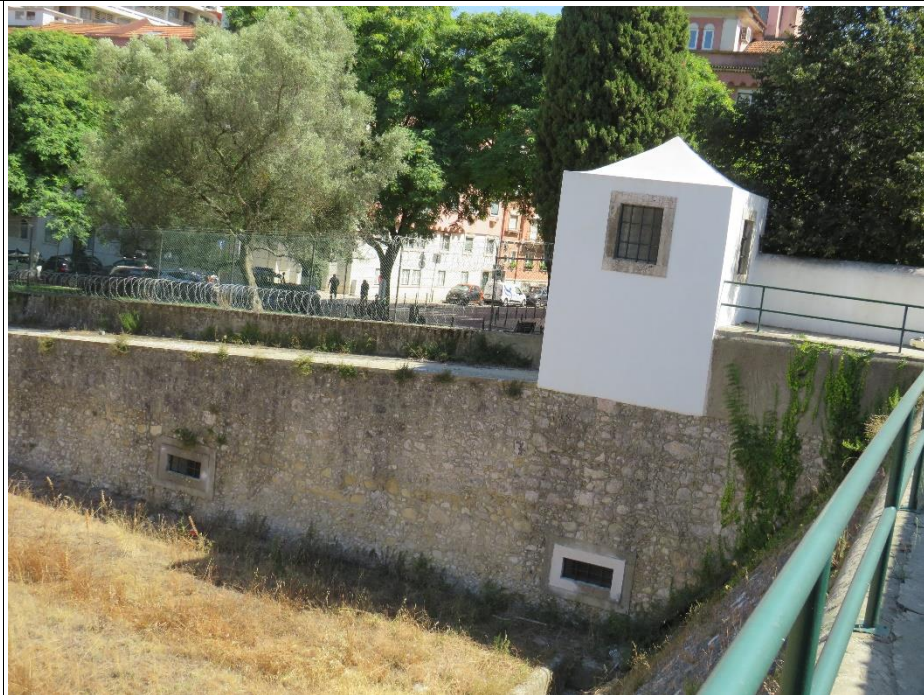
Foto Ref. IMG_8153

Estado da clarabóia E
com obras recentes de
restauro
