6 MEDIDAS DE MITIGAÇÃO E DE OBSERVAÇÃO DE ASSENTAMENTOS EM INTERFERÊNCIAS

7 RESULTADOS DA AVALIAÇÃO DE DANOS EM INTERFERÊNCIAS

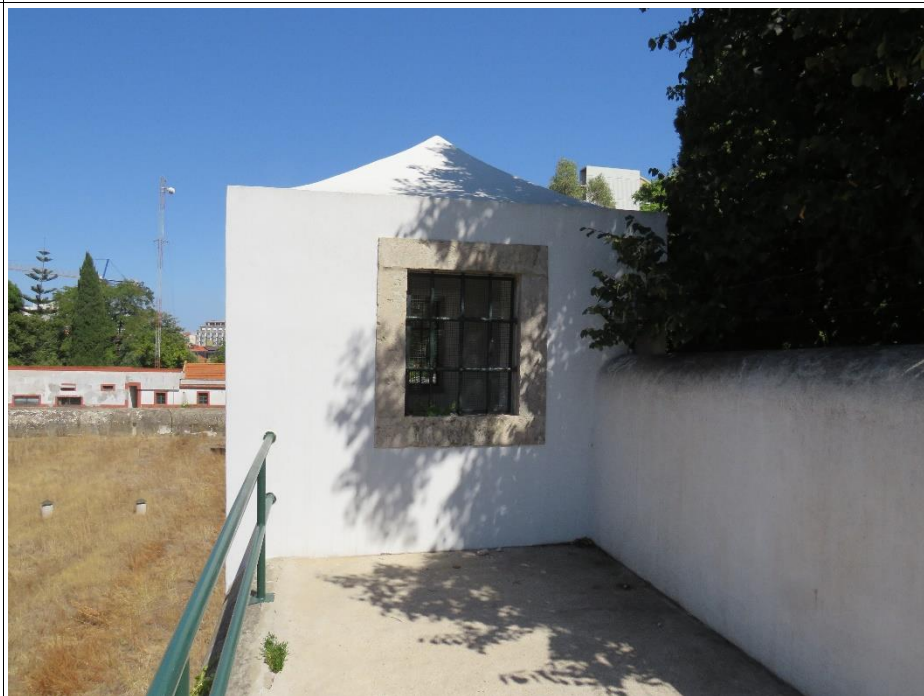
Foto Ref. IMG_8157

Estado da fachada W
da clarabóia E com
obras recentes de
restauro

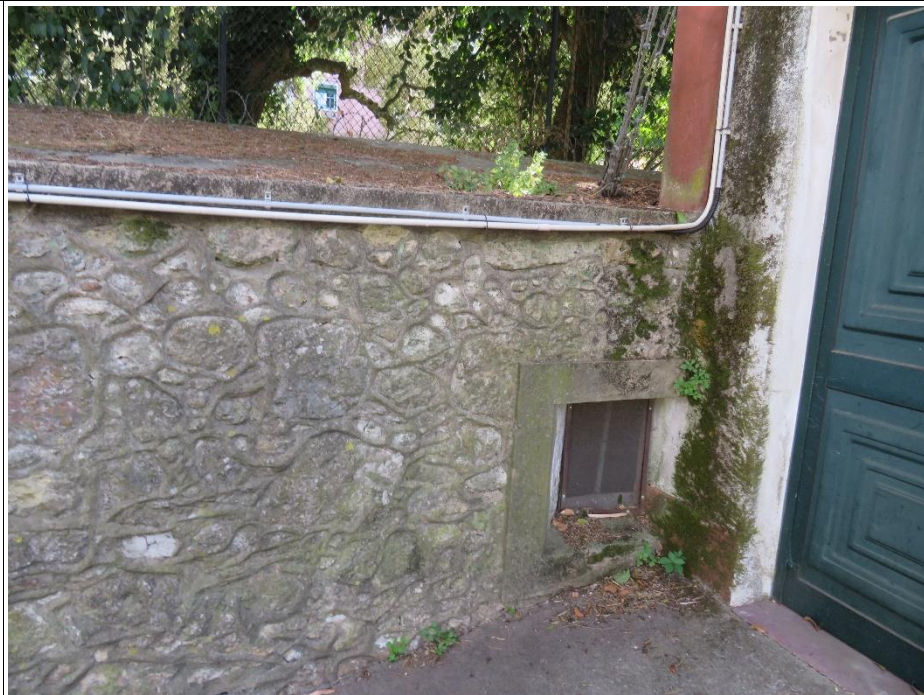
Foto Ref. IMG_8216

Estado da fachada N
em pedra argamassada

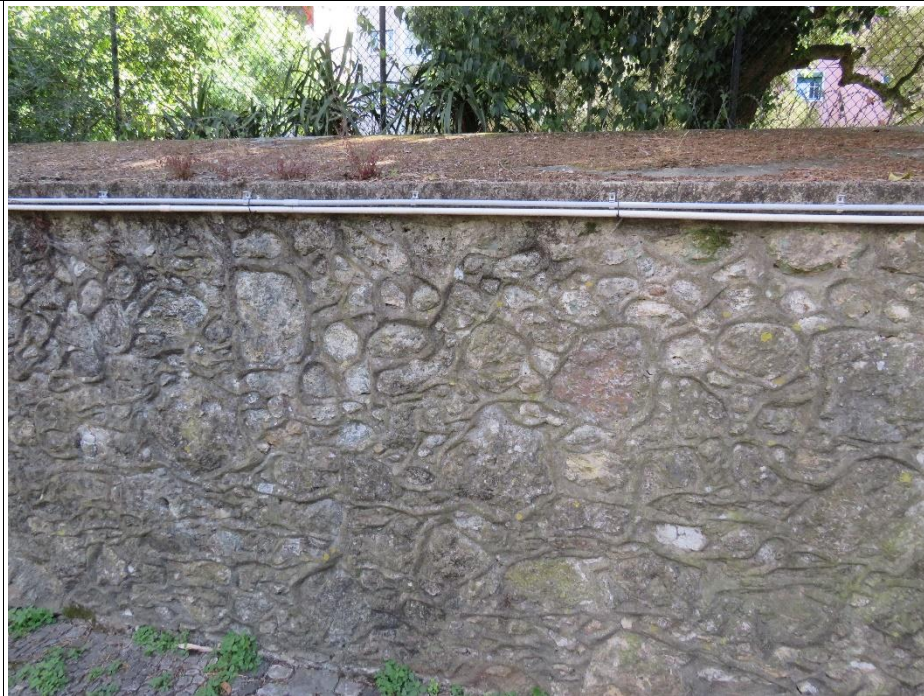
Foto Ref. IMG_8217

Estado da fachada N
em pedra argamassada

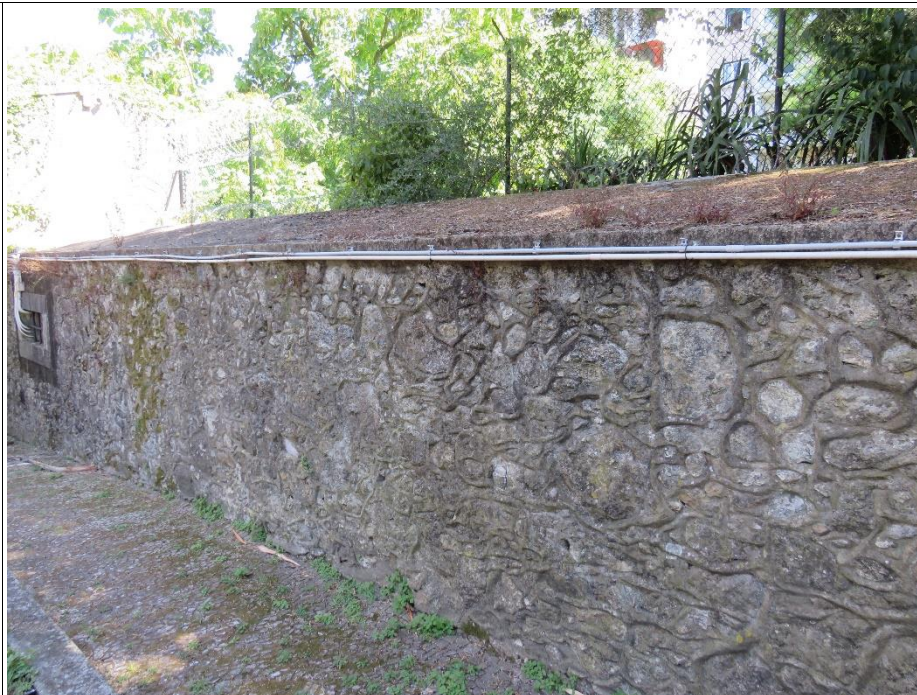
Foto Ref. IMG_8218

Estado da fachada N
em pedra argamassada

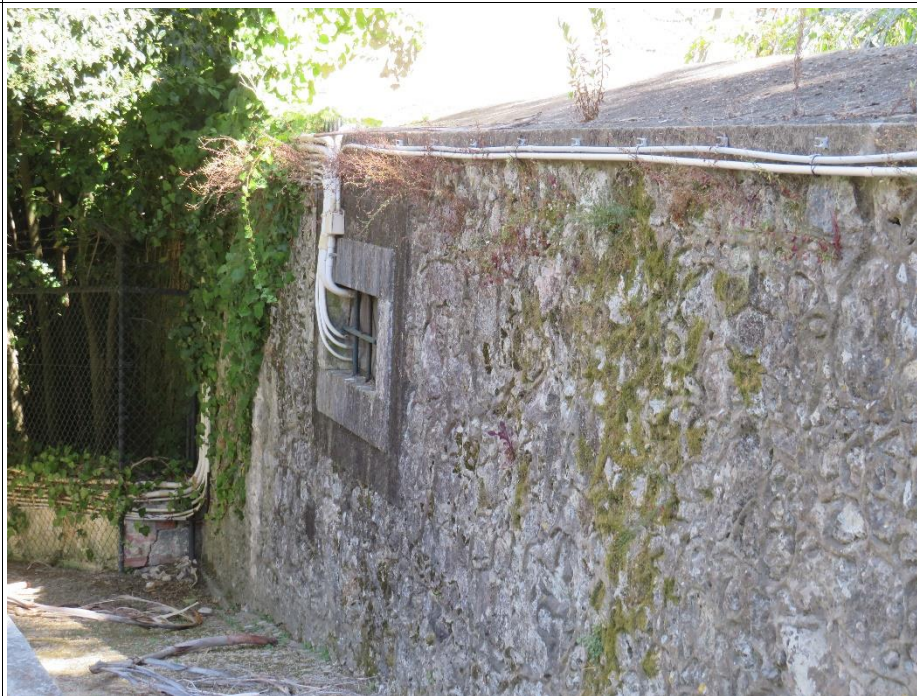
Foto Ref. IMG_8219

Estado da fachada N
em pedra argamassada

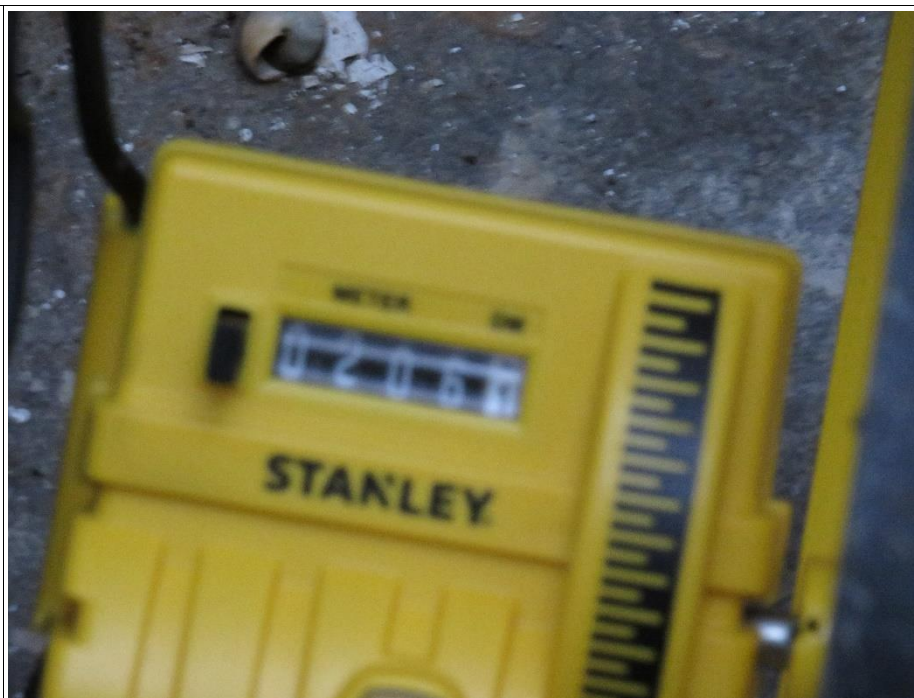
Foto Ref. IMG_8107

Vista do Contador do
medidor de distância

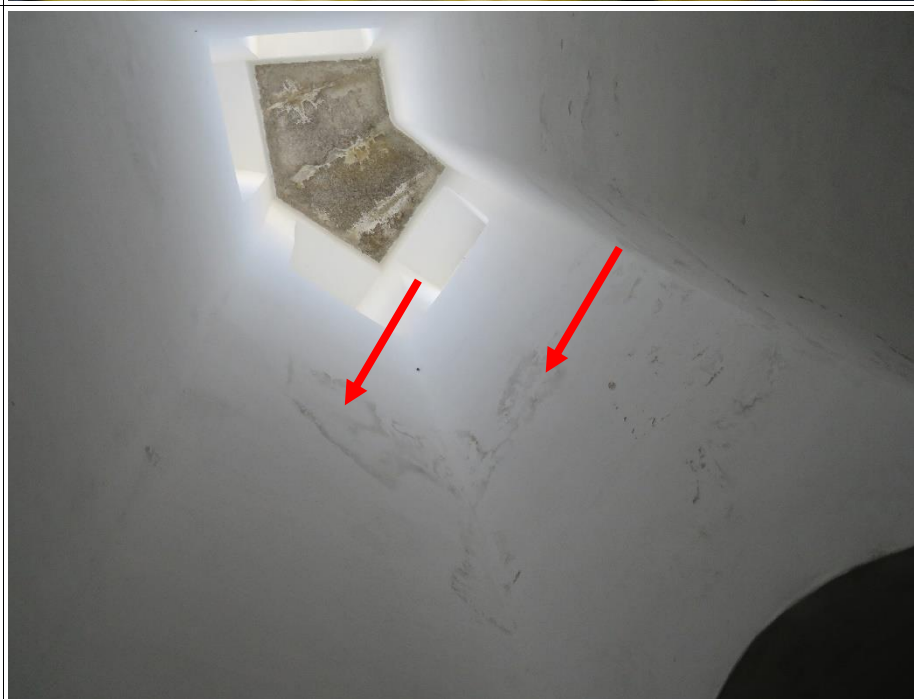
Foto Ref. IMG_8108

Danos nas paredes da
clarabóia por
infiltrações

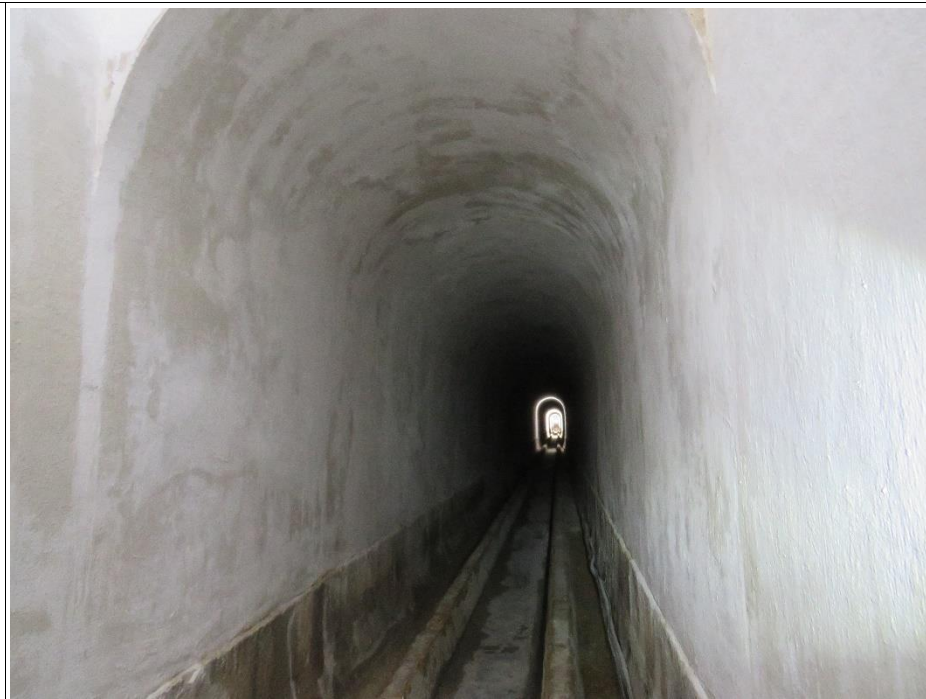
Foto Ref. IMG_8109

Danos na pintura das
paredes por infiltrações
e uso

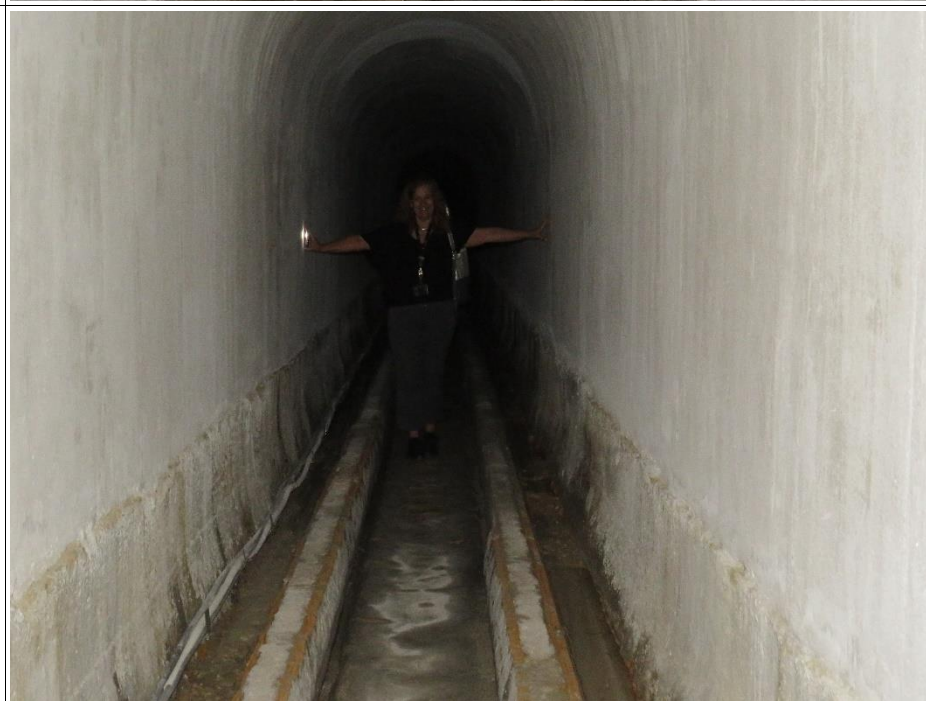
Foto Ref. IMG_8110

Danos na pintura das
paredes e soco por
infiltrações e uso
