MEMÓRIA DESCRITIVA DO PROJETO DE ALTERAÇÃO

Este documento constitui a memória descritiva do projeto de alteração da EUROGALVA – Galvanização e Metalomecânica, S.A., localizada na freguesia de Fiães, concelho de Santa Maria da Feira e distrito de Aveiro, elaborado com base nos dados fornecidos pela empresa e levantamento de informação no terreno.

- ✓ Ampliação da área de instalação da EUROGALVA.
- ✓ Instalação de duas linhas de revestimento na área ampliada: 1 linha manual por pintura com tinta líquida e a pó e outra linha automática com tinta em pó.
- ✓ Instalação de um sistema para recuperação do ácido clorídrico saturado produzido pela EUROGALVA com vista à sua reutilização no mesmo processo (este produto não sai das instalações da empresa). Esta tecnologia é designada por Eco-Galvanização.

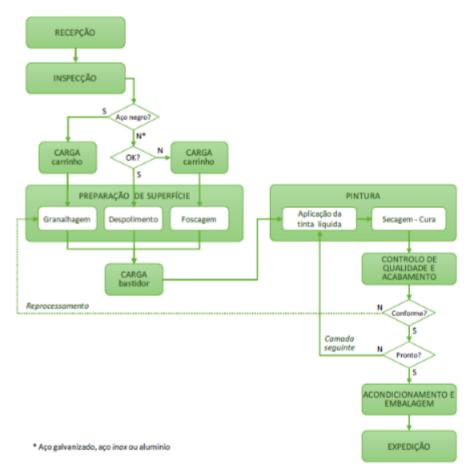
Figura 6 – Fluxograma do processo de pintura líquida.

A imagem seguinte apresenta o fluxograma para o processo de pintura líquida da EUROGALVA.

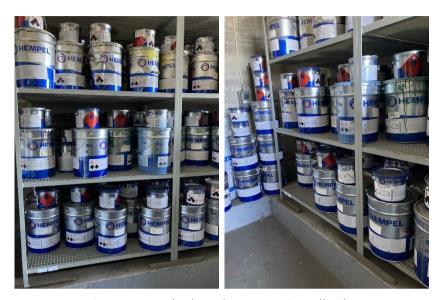
Figura 8 – Armazém de produtos para a pintura líquida.

Todos os produtos químicos utilizados na pintura líquida (tintas, diluentes, entre outros) são armazenados no armazém de *Materiais de apoio à pintura*, nas embalagens de origem, sob bacia de retenção e em piso de poliuretano. O espaço encontrase de acordo com a Diretiva ATEX (Figura 8).

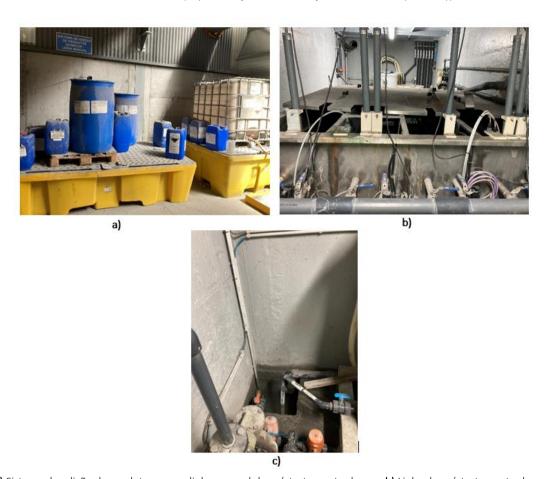
A alimentação dos produtos químicos às tinas de tratamento de superfície é efetuada de forma automática, em função das leituras de parâmetros relevantes dos banhos (especificações na Instrução de Trabalho (IT.49/B)).

Figura 11 – **a)** Sistema de adição de produtos para a linha manual de pré-tratamento de aço; **b)** Linha de pré-tratamento do aço; **c)** ponto de descarga das águas e banhos da linha com ligação à ETARI.

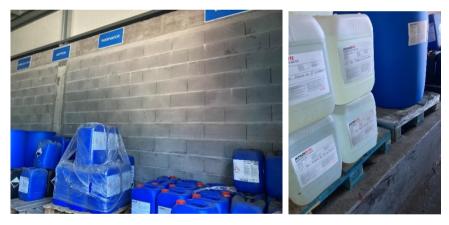
Figura 14 – Armazém de produtos para o pré-tratamento de superfície – linha manual e automática.

Os produtos químicos utilizados na linha de pré-tratamento de superfície (manual e automática) são armazenados em armazém dedicado, *Armazém de matérias-primas*, nas embalagens de origem, sob bacia de retenção e em piso de poliuretano. O espaço encontra-se de acordo com a Diretiva ATEX (Figura 14).

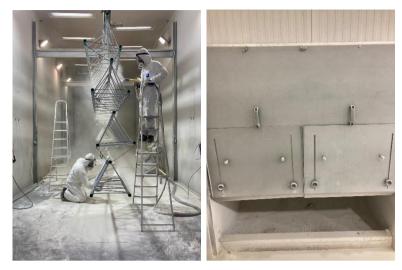
Antes da aplicação da tinta em pó, a temperatura da superfície dos materiais é verificada, devendo ser sempre pelo menos 3 °C superior à temperatura do ponto de orvalho, de acordo com a norma ISO 12944-5. Da mesma forma, a humidade relativa não deve exceder os 85%. A tinta em pó é carregada negativamente e projetada nas peças através de pistolas eletrostáticas manuais, alimentadas por ar comprimido seco.

Figura 15 – Cabine de pintura a pó (sistema de exaustão na lateral de ambos os lados, com filtros, 9 de cada lado).

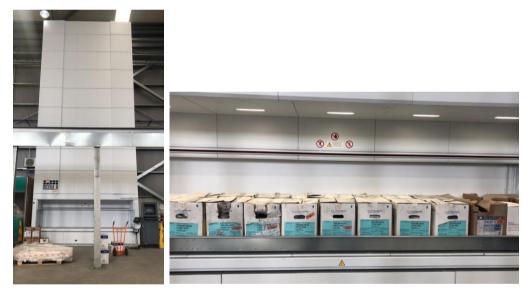
Figura 16 – Armazenagem de tintas em pó – linha manual e automática.

As tintas em pó da linha manual e automática são armazenadas num sistema de armazenamento vertical automatizado (*Modula Lift*).

As tintas em pó são armazenadas no mesmo armazém das tintas em pó da linha manual (Figura 16).

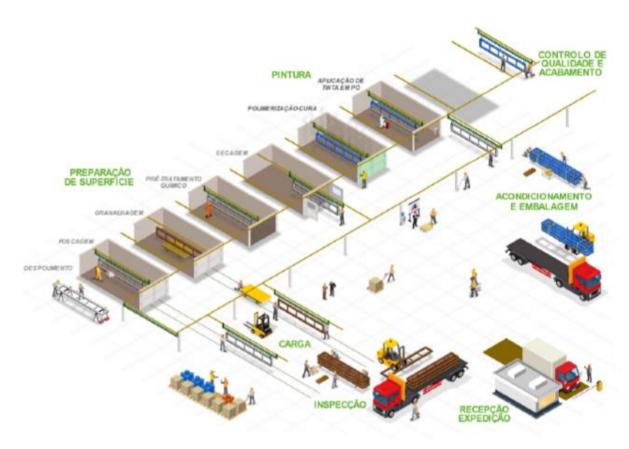
Figura 17 – Esquema do *layout* da lacagem.

O layout esquemático desta instalação apresenta-se na imagem seguinte.

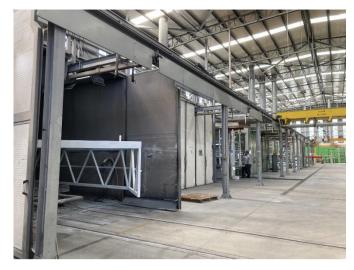
Figura 18 – Linha manual de pintura líquida e de lacagem.

De referir que a linha manual de pintura líquida e de lacagem localizam-se fisicamente no mesmo espaço (Figura 18).

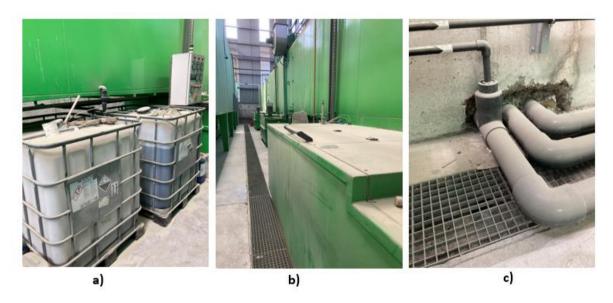
A alimentação dos produtos químicos às tinas de tratamento de superfície é efetuada de forma automática, em função das leituras de parâmetros relevantes dos banhos (especificações na Instrução de Trabalho (IT.74/A). Toda a linha é envolvida para uma grelha que conduz eventuais derrames para a ETARI.

Figura 21 – a) Sistema de adição de produtos para a linha automática de lacagem; b) Linha de pré-tratamento químico; c) ponto de descarga das águas e banhos da linha com ligação à ETARI.

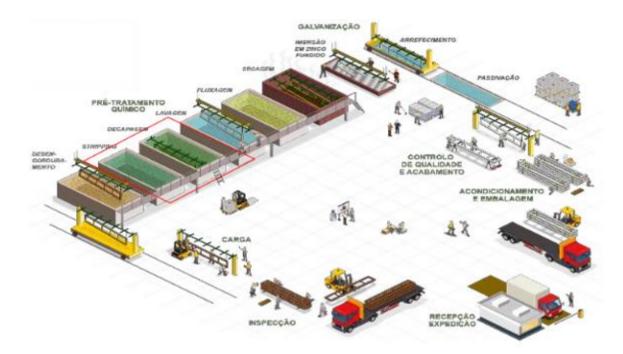
Figura 23 – Representação da galvanização, com especial destaque para a decapagem e stripping.

Os banhos, ao entrarem em contacto com as peças metálicas, assistem a um aumento da concentração dos iões metálicos na sua composição, enquanto a concentração de ácido (neste caso o clorídrico) diminui. Este fenómeno dá origem à saturação quando o banho tem uma concentração relativamente elevada de ferro e zinco e uma concentração relativamente baixa de ácido.
