Interferência de Rede Unitária  
Coletor DN500 9+009-VDL

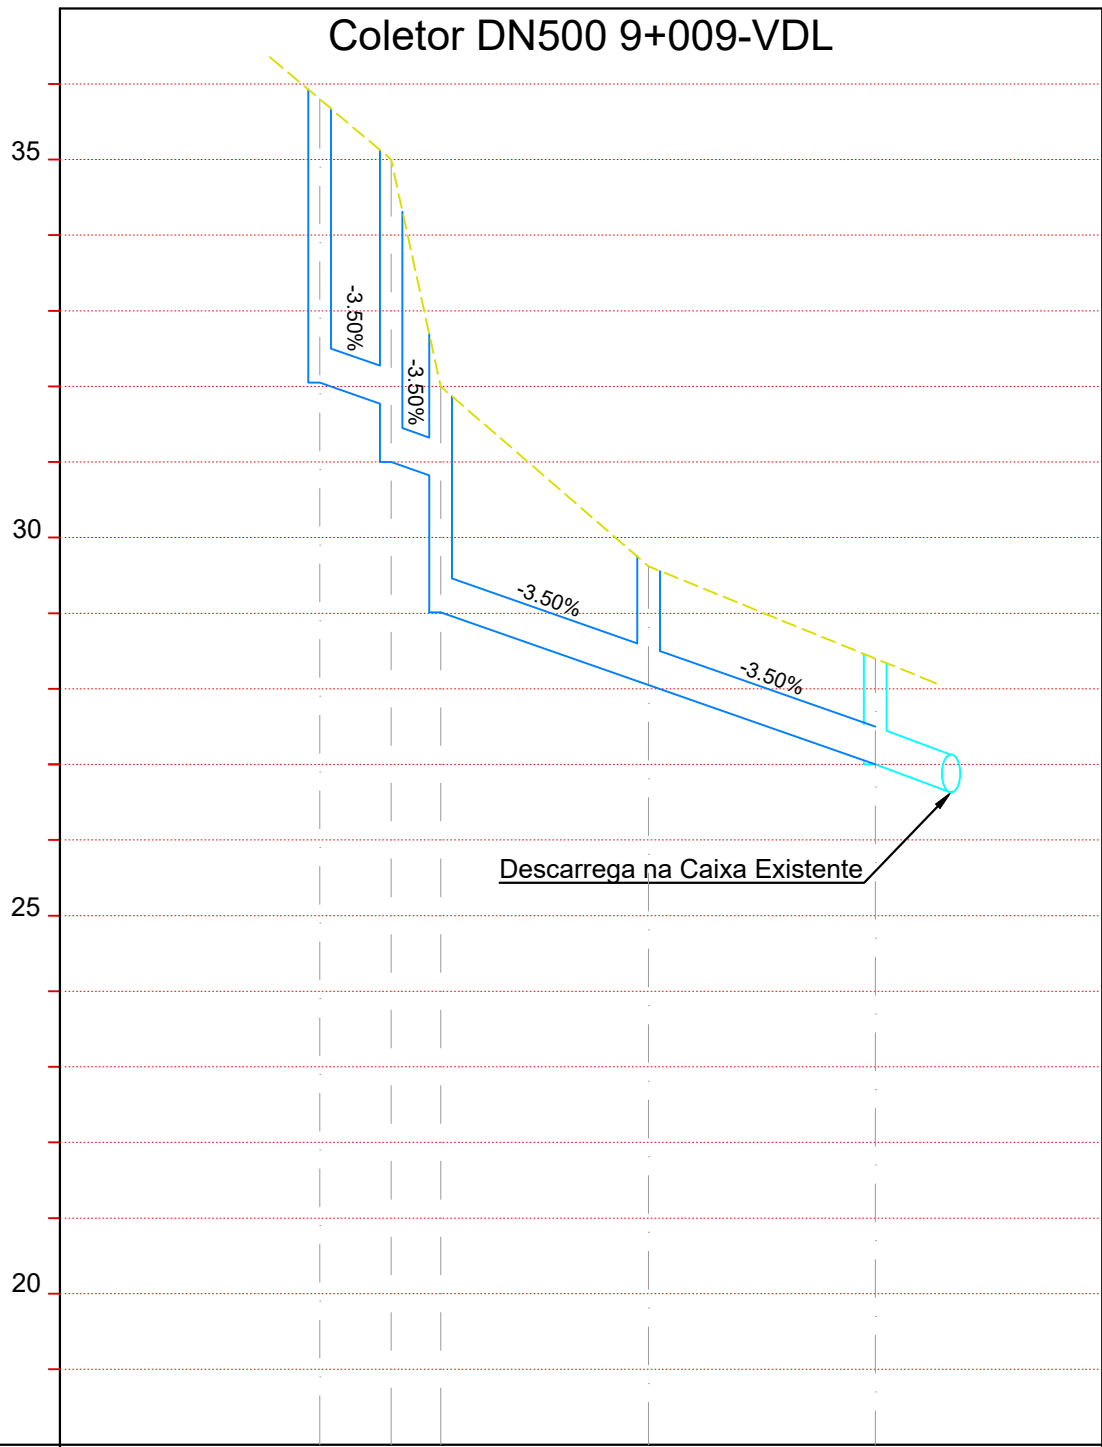
PERFIL LONGITUDINAL  
ESCALA: 1:1 000

| Quilometragem | | | | | |
|---|---|---|---|---|---|
| Identificação das Caixas | Cx.VDL.42 | Cx.VDL.41 | Cx.VDL.41.1 | Cx.01 | Cx.02 |
| Cotas do Terreno | 35.80 | 35.00 | 32.00 | 29.62 | 28.40 |
| Cotas de Soleira | 32.05 | 33.26 | 30.71 | 28.05 | 27.00 |
| Profundidade de Soleira | 3.75 | 4.00 | 2.99 | 1.57 | 1.40 |
| Inclinação | -3.5% | -3.5% | -3.5% | -3.50% | -3.50% |
| Comprimento do Coletor | 9.46 | 6.54 | 27.50 | 30.00 | |
| Diâmetro | Ø500 | | | | |
| Características do Coletor | Bastão | | | | |
