CORTE TIPO FASE 6 Esc. 1: 100

CORTE TIPO FASE 7 Esc. 1: 100

CORTE TIPO FASE 8 Esc. 1: 100

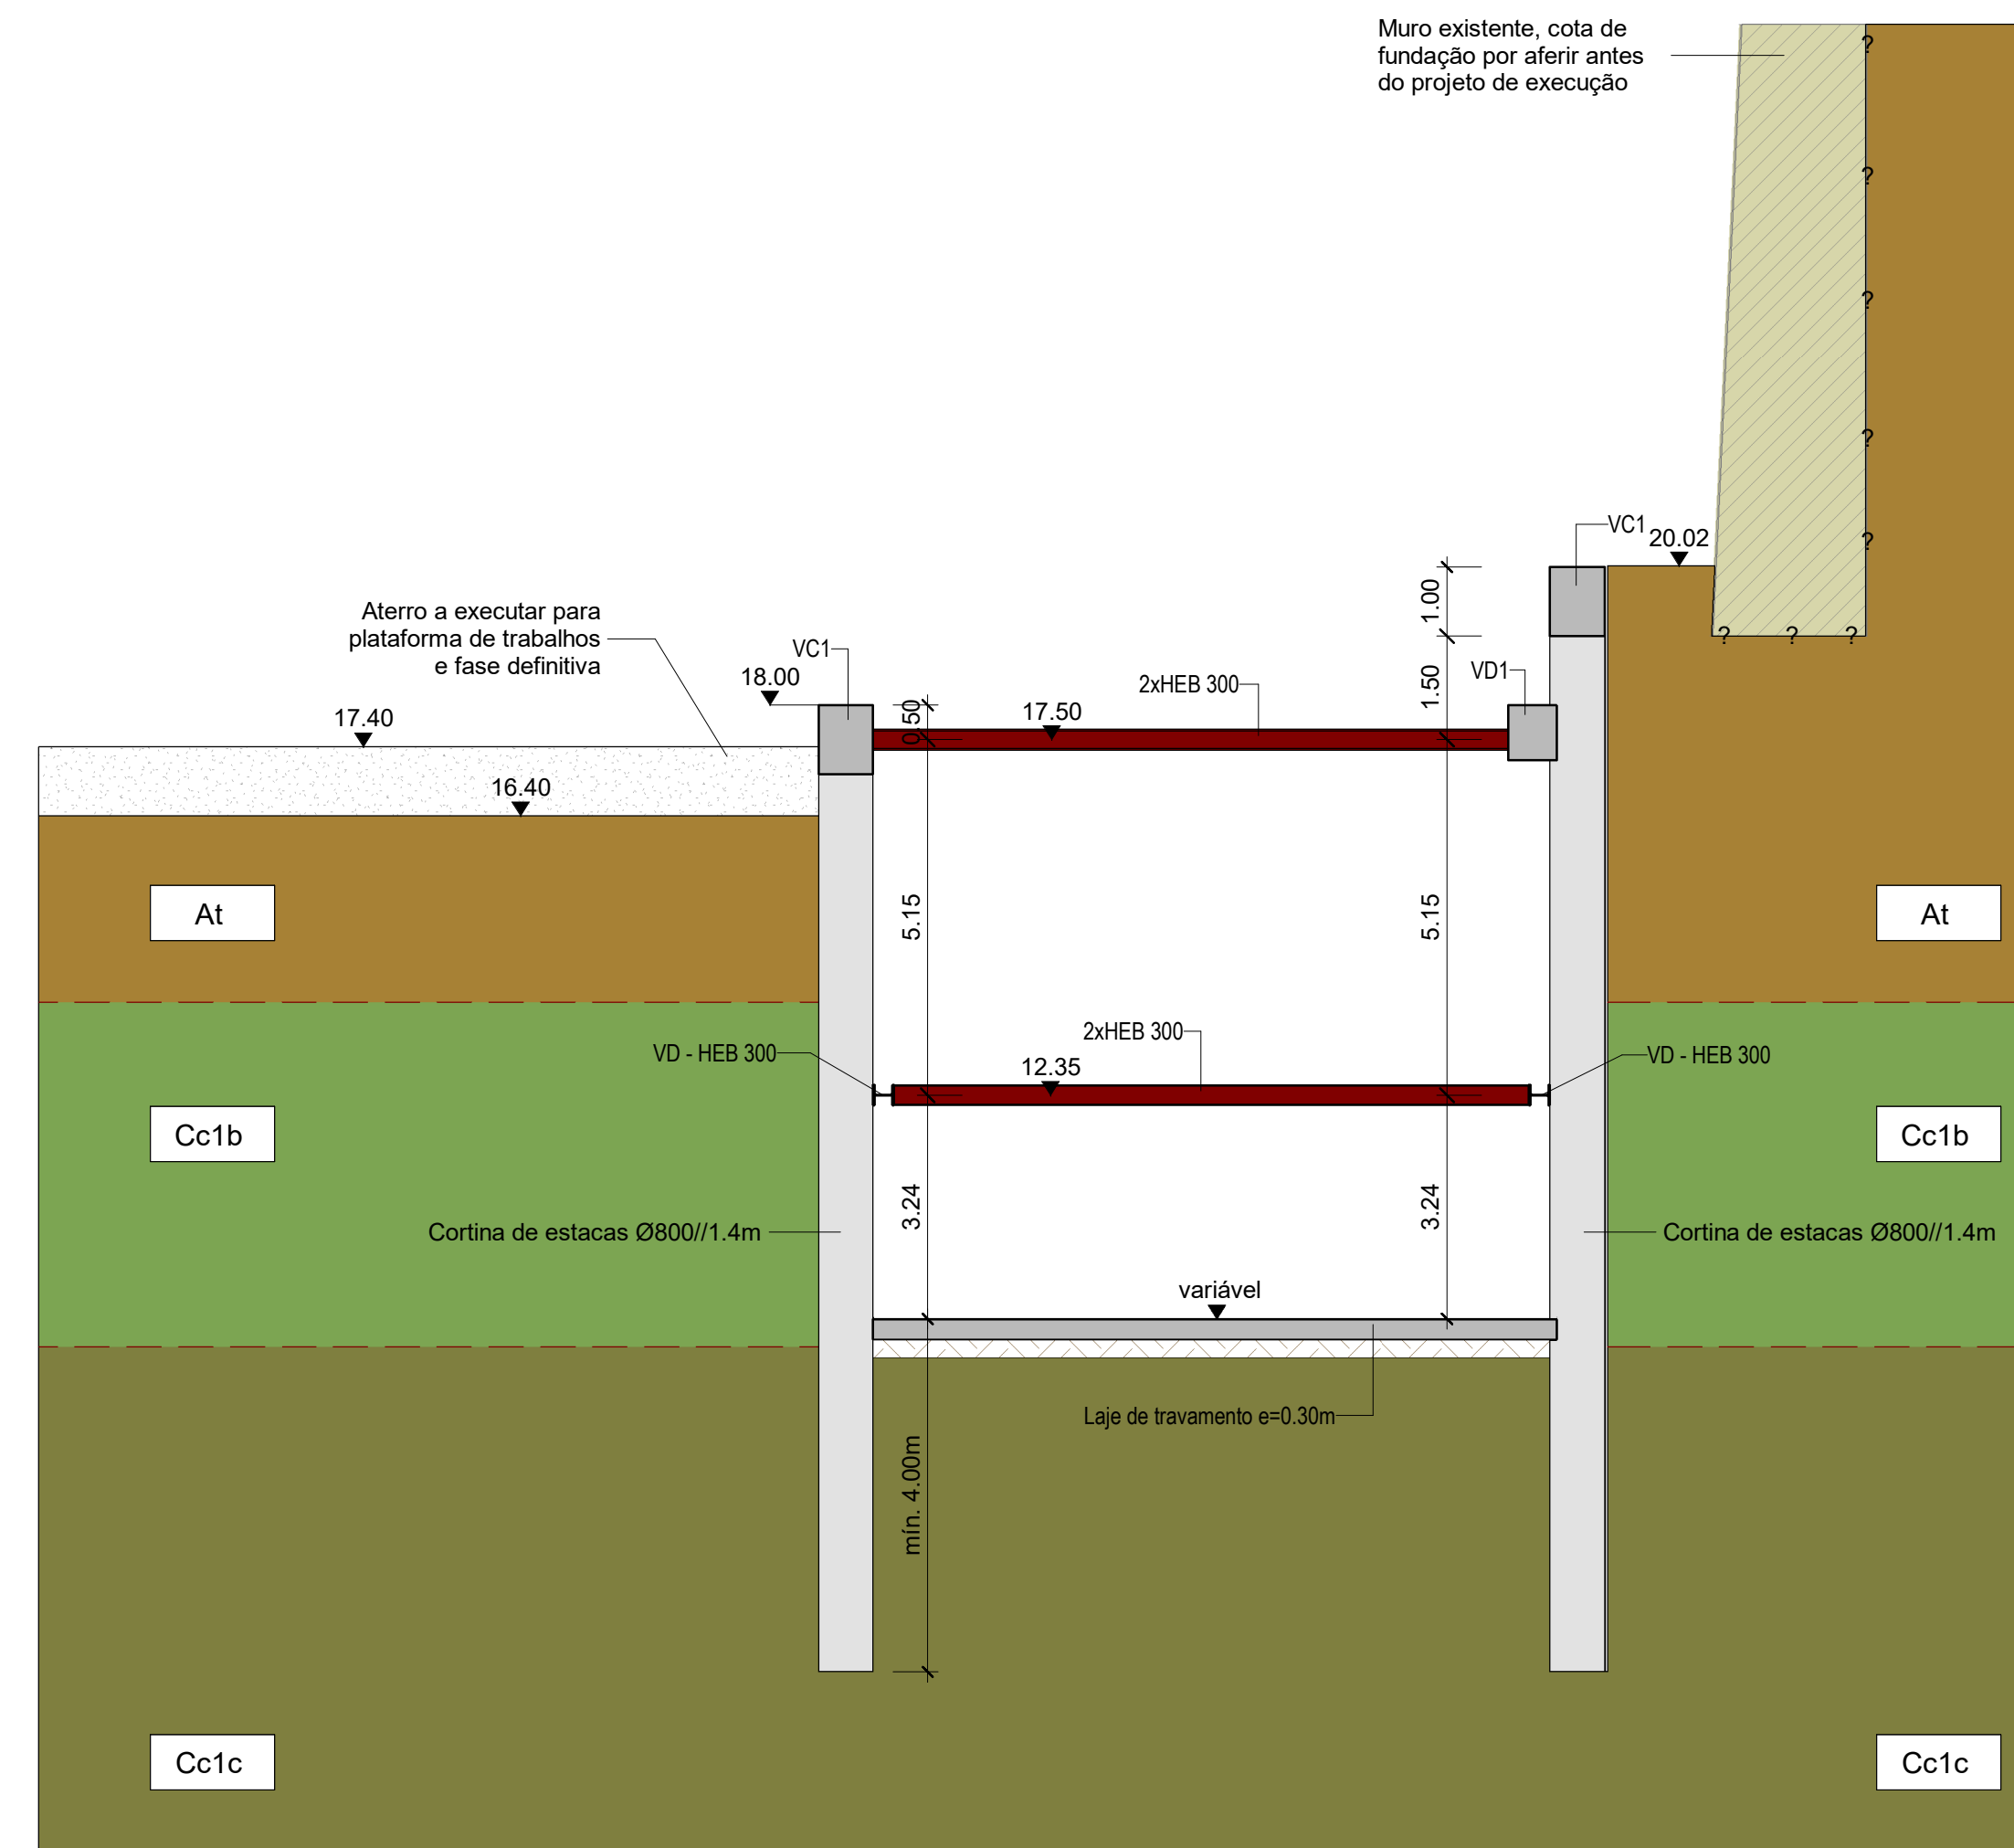
Escavação acompanhada de execução de betão projetado até à cota fe fundo da escavação e execução da laje de travamento
