LEGENDA DE SOLUÇÕES

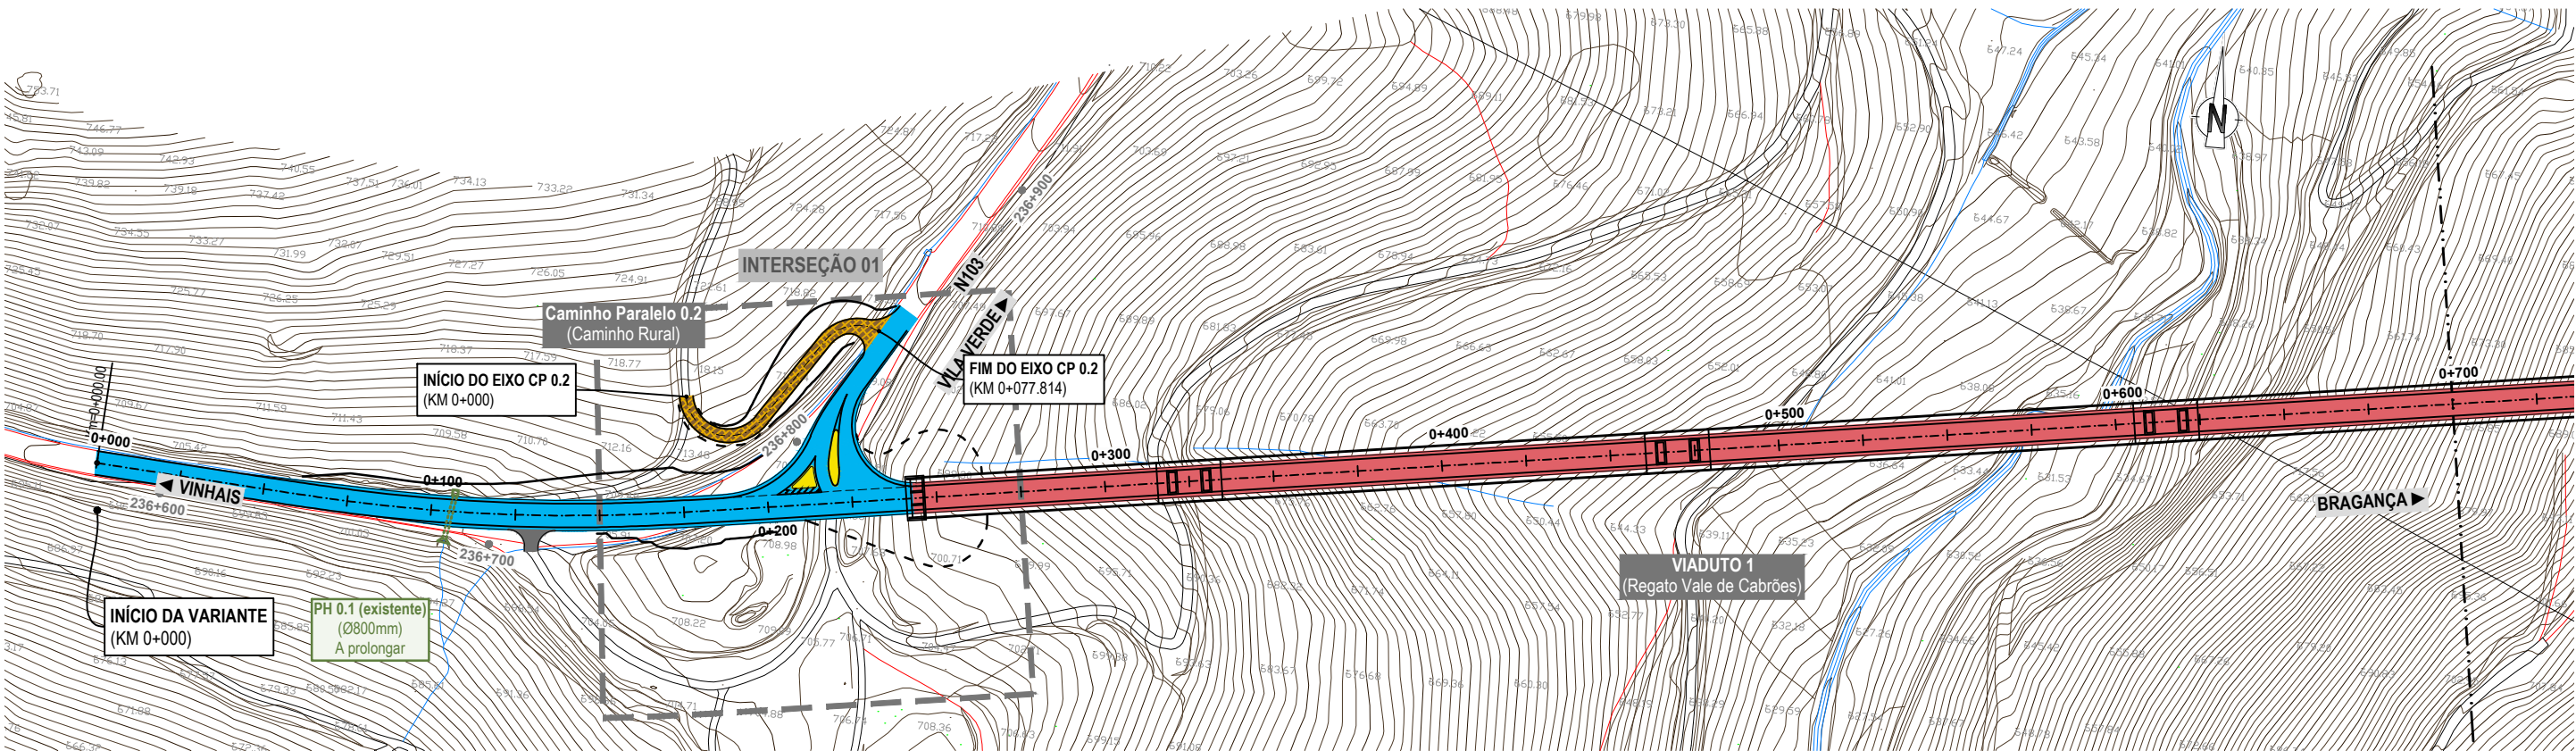
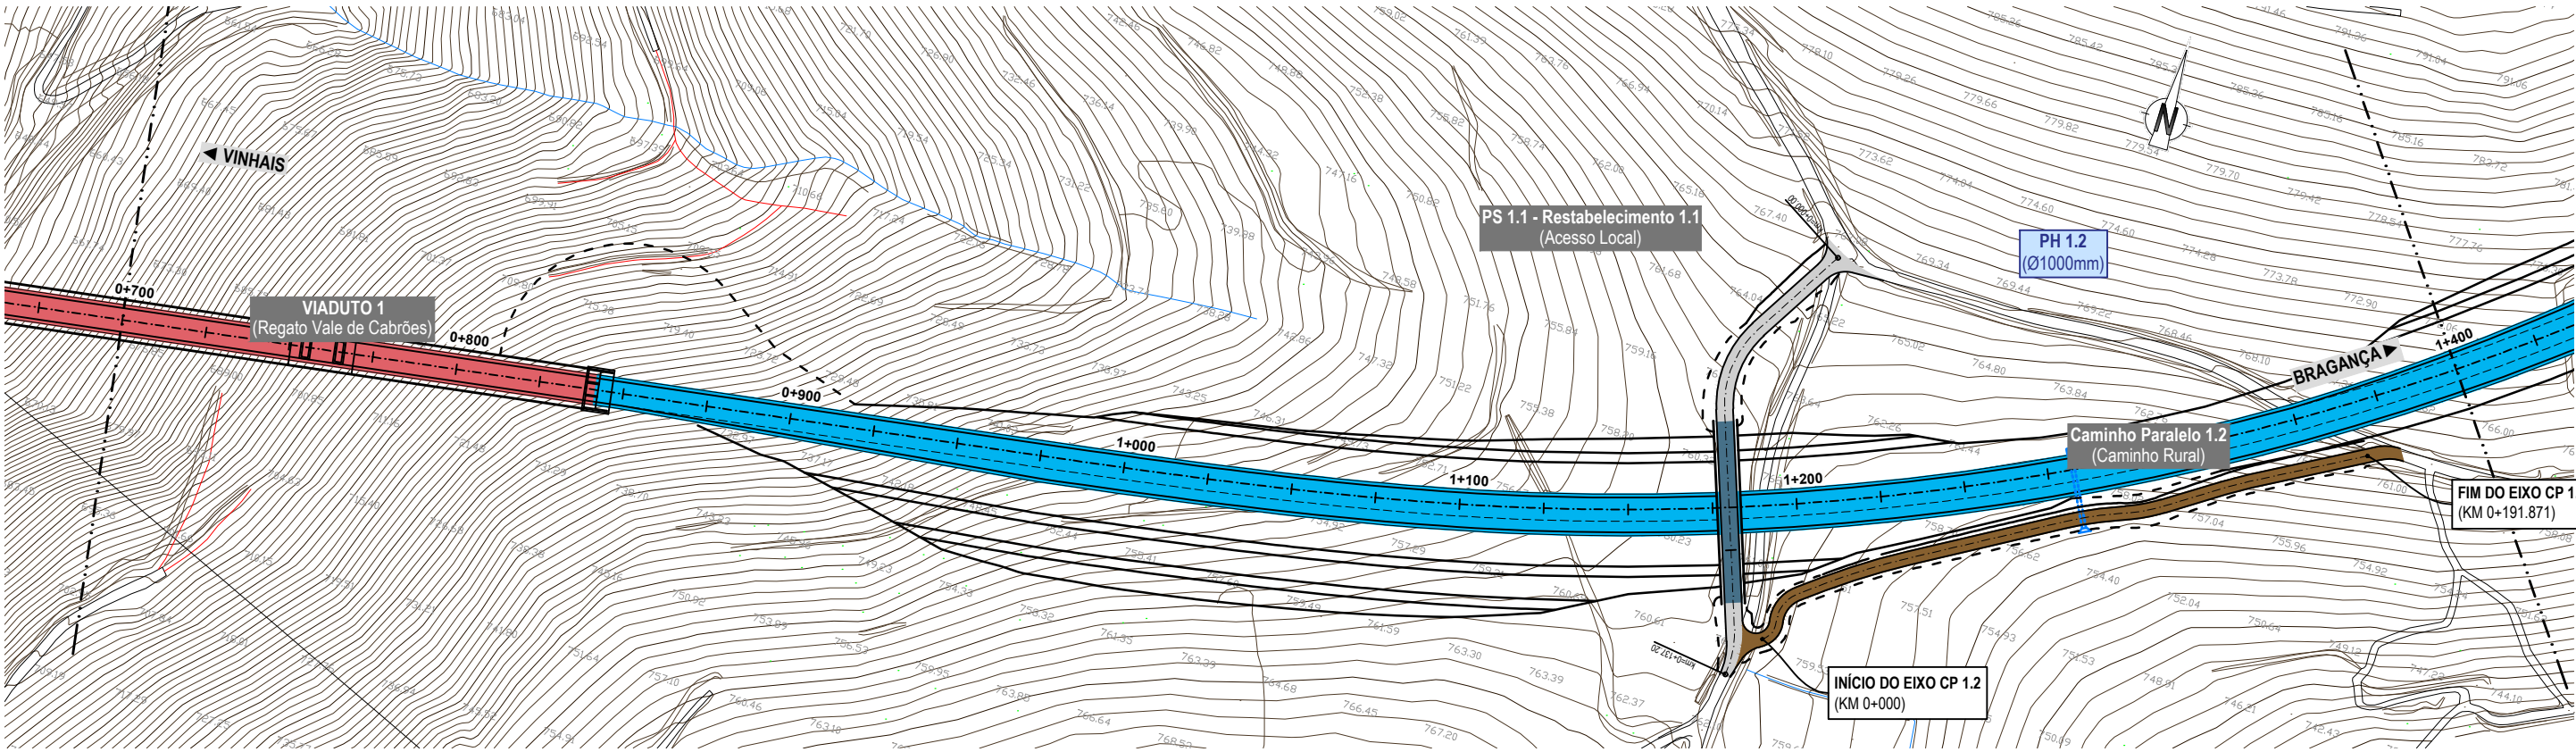
- Solução tipo PV1 - Execução de camadas de sub-base e base em AGER com 0.20+0.20 m, seguido da execução de camada de ligação em AC20 bin 35/50 (20% RAP), com espessura constante de 0.06 m, e de camada de desgaste em SMA 11 surf PMB 45/80-65, com espessura constante de 0.04 m.
- Solução tipo SP2 - Execução de sistema de impermeabilização do tabuleiro da obra de arte, composto por emulsão betuminosa aniônica do tipo EA UNE 104231 e por geogrelha de fibra de vidro, seguido da execução de camada de regularização em AC 14 reg PMB 45/80-65 (BB), com espessura variável, e de camada de desgaste em SMA 11 surf PMB 45/80-65, com espessura constante de 0.04 m.

- Solução tipo SC1 (Ilhéus) - Execução de camadas de sub-base e base em AGER com 0.20+0.20 m, seguido da aplicação de folha de polietileno e posterior execução de betonilha esquartelada com 0.10 m.
- Solução tipo SC2 (Restabelecimentos Pavimentados) - Execução de camada de base em AGER com 0.15 m e posterior execução de camada de desgaste em AC14 surf 35/50 (BB), com espessura constante de 0.06 m.
- Solução tipo SC3-A (Restabelecimentos não Pavimentados) - Execução de camada de base em AGER com 0.15 m.

- Solução tipo SC3-B (Restabelecimentos não Pavimentados com inclinação superior a 10%) - Execução de camada de base em AGER com 0.15 m e posterior aplicação de revestimento superficial simples.
- Solução tipo SC4 (Passagens Superiores) - Aplicação de argamassa betuminosa do tipo AC4 reg PMB 45/80-65 (AB), com espessura variável, seguido da execução de camada de desgaste em AC14 surf 35/50 (BB), com espessura constante de 0.04 m.
- Solução tipo SC5 (Serventias Pavimentadas) - Escavação para abertura de caixa de pavimento, seguido da reposição com camada de base em AGER com cerca de 0.20 m e posterior execução de camada de desgaste em SMA 11 surf PMB 45/80-65, com espessura constante de 0.04 m.
