# **Relatório de Conformidade Ambiental do Projeto de Execução da Unidade de Reciclagem de Navios da Navalria**

## **Plano de Gestão da Flora Exótica Invasora**

Agosto de 2026

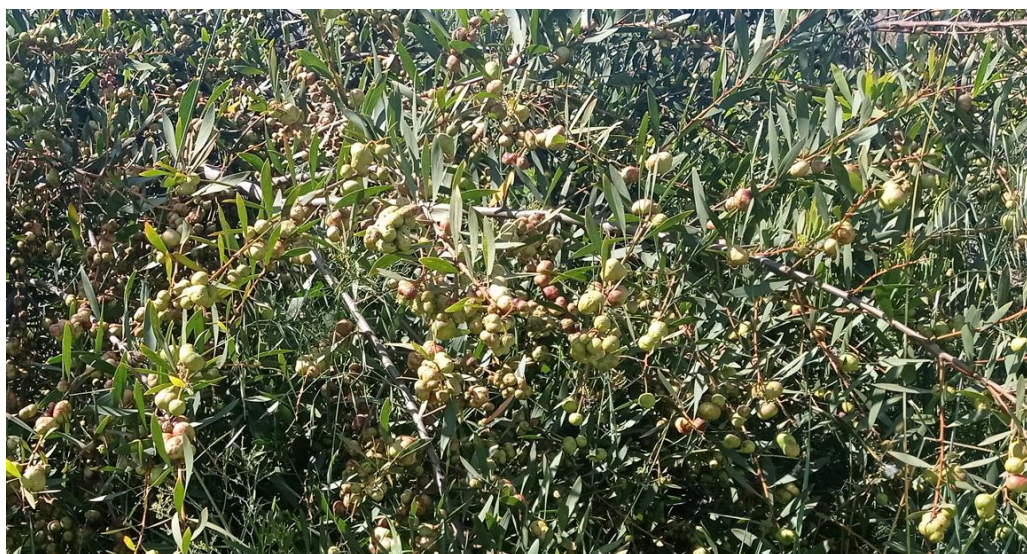
**Figura 1** – Galhas nas acácias-de-espigas presentes na área do estaleiro da Navalria.

Na foto da Figura 1 ilustra-se as galhas existentes nas acácias-de-espigas presentes na área do estaleiro naval, verificando-se a inexistência de produção de semente. Pode assim dizer-se que, neste local, a expansão desta espécie se encontra controlada pela vespa.

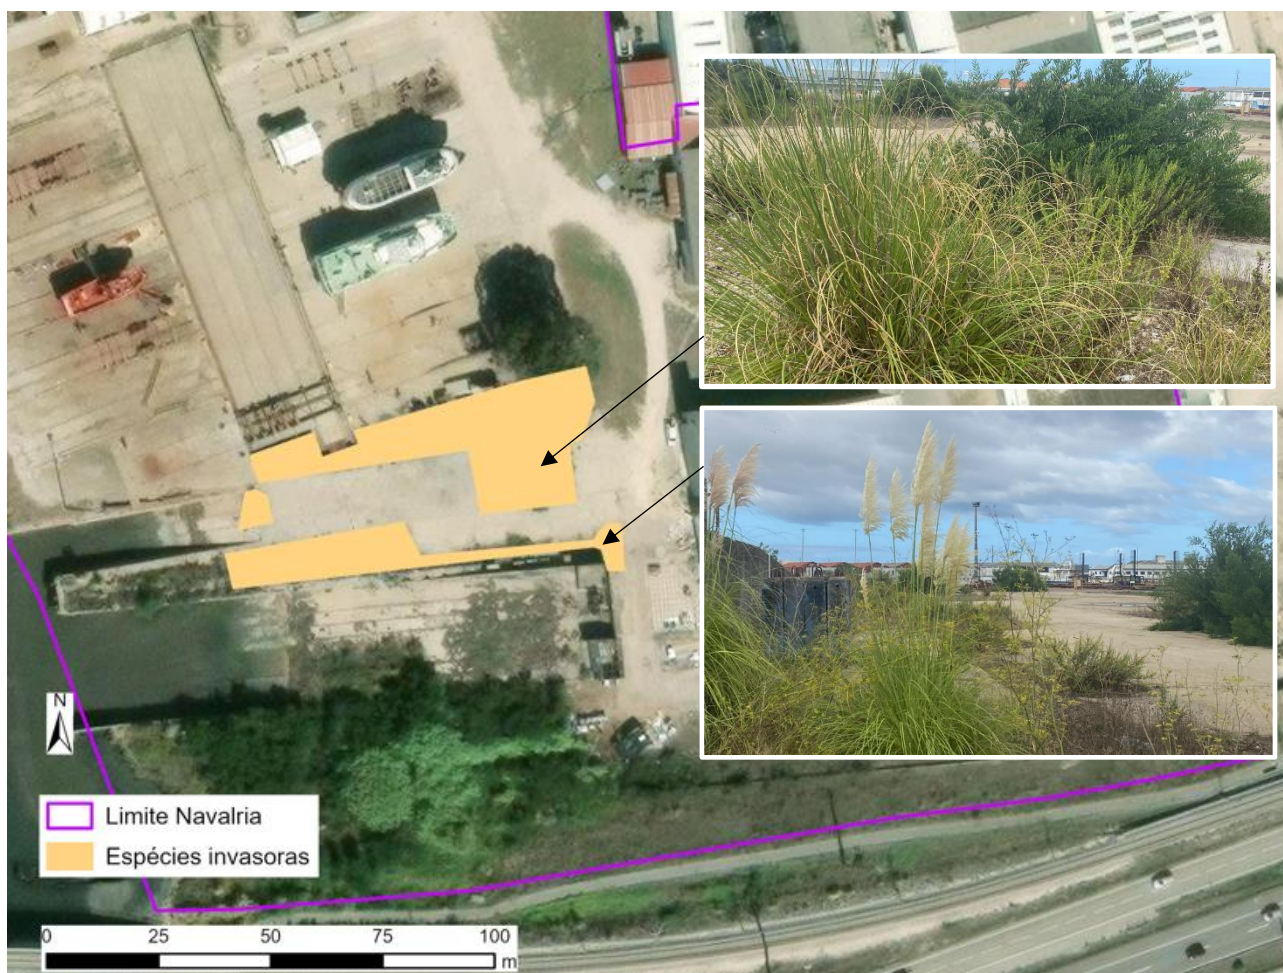
**Figura 2** – Área de distribuição das espécies invasora zona intervencionada pelo projeto

Na Figura 2, para zona de intervenção direta do projeto e considerando um buffer de 10 m para lá do limite externo dessa zona, identifica-se a distribuição das espécies invasoras alvo do presente Plano, com destaque para *Acacia longifolia* e *Cortaderia sellona*. Nesta área inclui-se o local destinado à instalação temporária do estaleiro de obra.

Estas espécies encontram-se concentradas na zona sul da zona de intervenção onde ainda existe área permeável, a qual será impermeabilizada no âmbito da implementação do projeto.

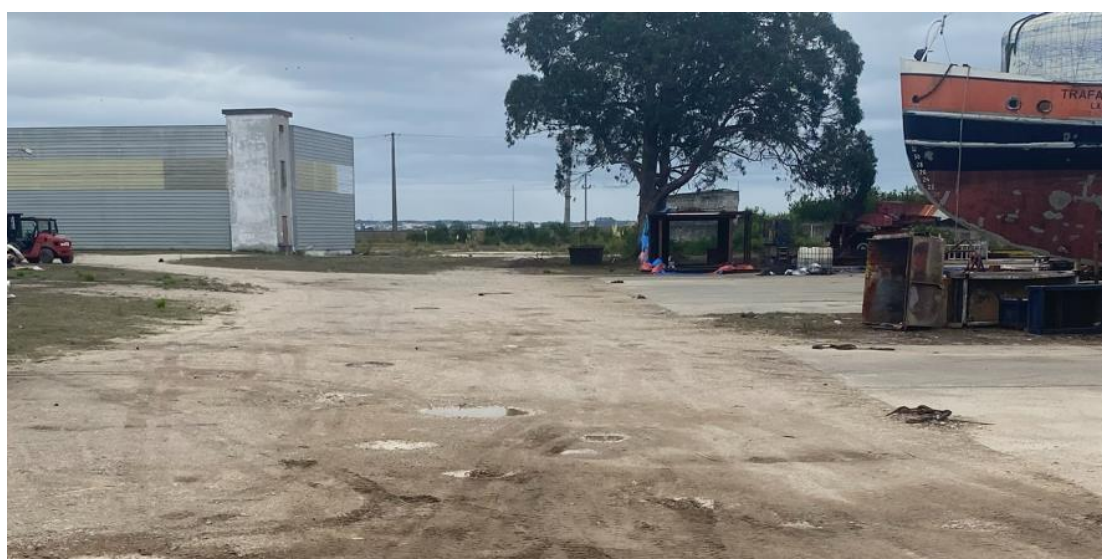
**Figura 3** – Caminho a impermeabilizar.

Grande parte da zona a intervencionar no âmbito do projeto encontra-se atualmente impermeabilizada, pelo que aí não ocorrem quaisquer espécies. Outra parte, corresponde, atualmente, a um caminho não impermeabilizado (que será alvo de impermeabilização no âmbito do projeto) pelo que aí também não ocorre qualquer tipo de vegetação (Figura 3).

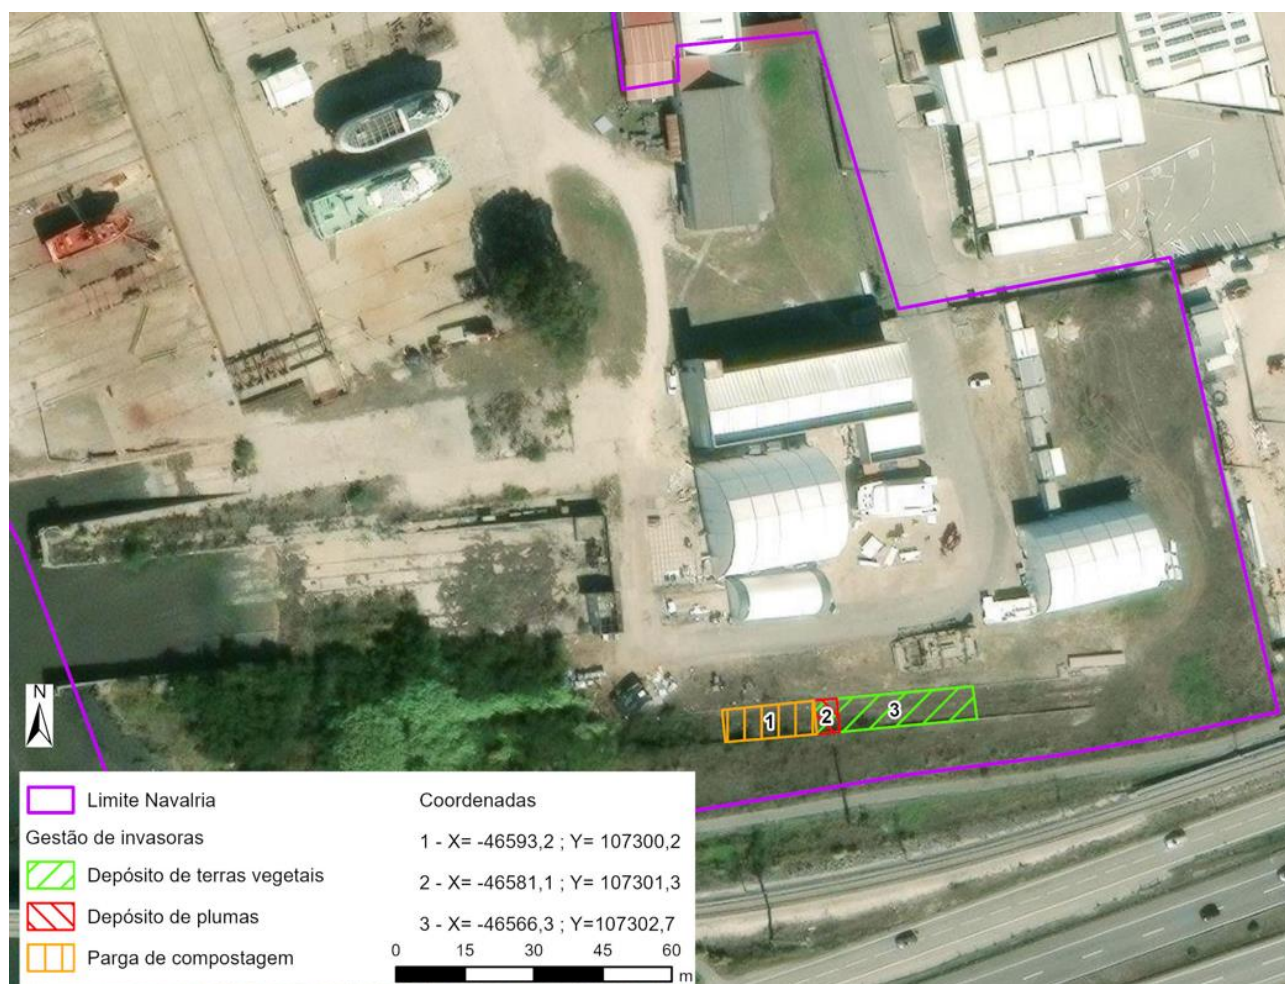
**Figura 4** – Identificação dos locais de depósito de espécies invasoras e terra vegetal com indicação das respetivas coordenadas do centroide.

- Todo o material proveniente da desmatação (independentemente de ser constituído por espécies invasoras ou outras) deverá ser triturado e depositado numa parga de compostagem a localizar numa área específica no interior do estaleiro não devendo ocorrer transporte desse material para o exterior. O local proposto para colocar o material triturado é o identificado na Figura 4;

- Previamente à deposição do material triturado, tendo em conta que no local proposto (identificado na Figura 4), ocorre acácia-de-espigas, deve proceder-se ao controle desta espécie também nesse local, em conformidade com o método abaixo descrito para esta espécie;

- No caso específico da acácia-de-espigas, realizar o corte (rente ao solo) e proceder ao destroçamento das ramadas para colocação na parga de compostagem a implantar no local indicado na Figura 4;

- No caso específico da erva-das-pampas, caso a planta se apresente com plumas com semente (tipicamente entre setembro e dezembro), previamente ao corte/arranque deve proceder-se ao corte das plumas. As plumas devem ser colocados em sacos. Se possível o corte deve ser realizado já com o saco enfiado evitando assim que as sementes caiam para o chão. No final abrir um buraco com alguma profundidade e despejar os penachos para o fundo do buraco (retirar o saco). Proceder à sua cobertura com pelo menos 0,5 m de terra. O corte prévio dos penachos evitará que aquando das operações de mobilização com maquinaria pesada ocorra a disseminação das sementes pelo vento, que são muito leves. O local proposto consta da Figura 4 e localiza-se sob o local de deposição das terras vegetais;

- Após a desmatamento, proceder à decapagem da terra vegetal/camada de solo superficial da área de intervenção sujeita a impermeabilização. A terra daí resultante deve ser conduzida na totalidade a depósito próprio no interior da área do estaleiro naval, não devendo, em qualquer circunstância, ser transportada para o exterior do estaleiro na medida em que essa terra se encontra potencialmente 'contaminada' com sementes/raízes de espécies invasoras. O local proposto para o depósito destas terras consta da Figura 4;
