Navarra  
Extrusão de Alumínio

Acidente 11 - Fuga num tambor de amoníaco anidro,  
durante transporte por empilhador

Cenário: Flash Fire

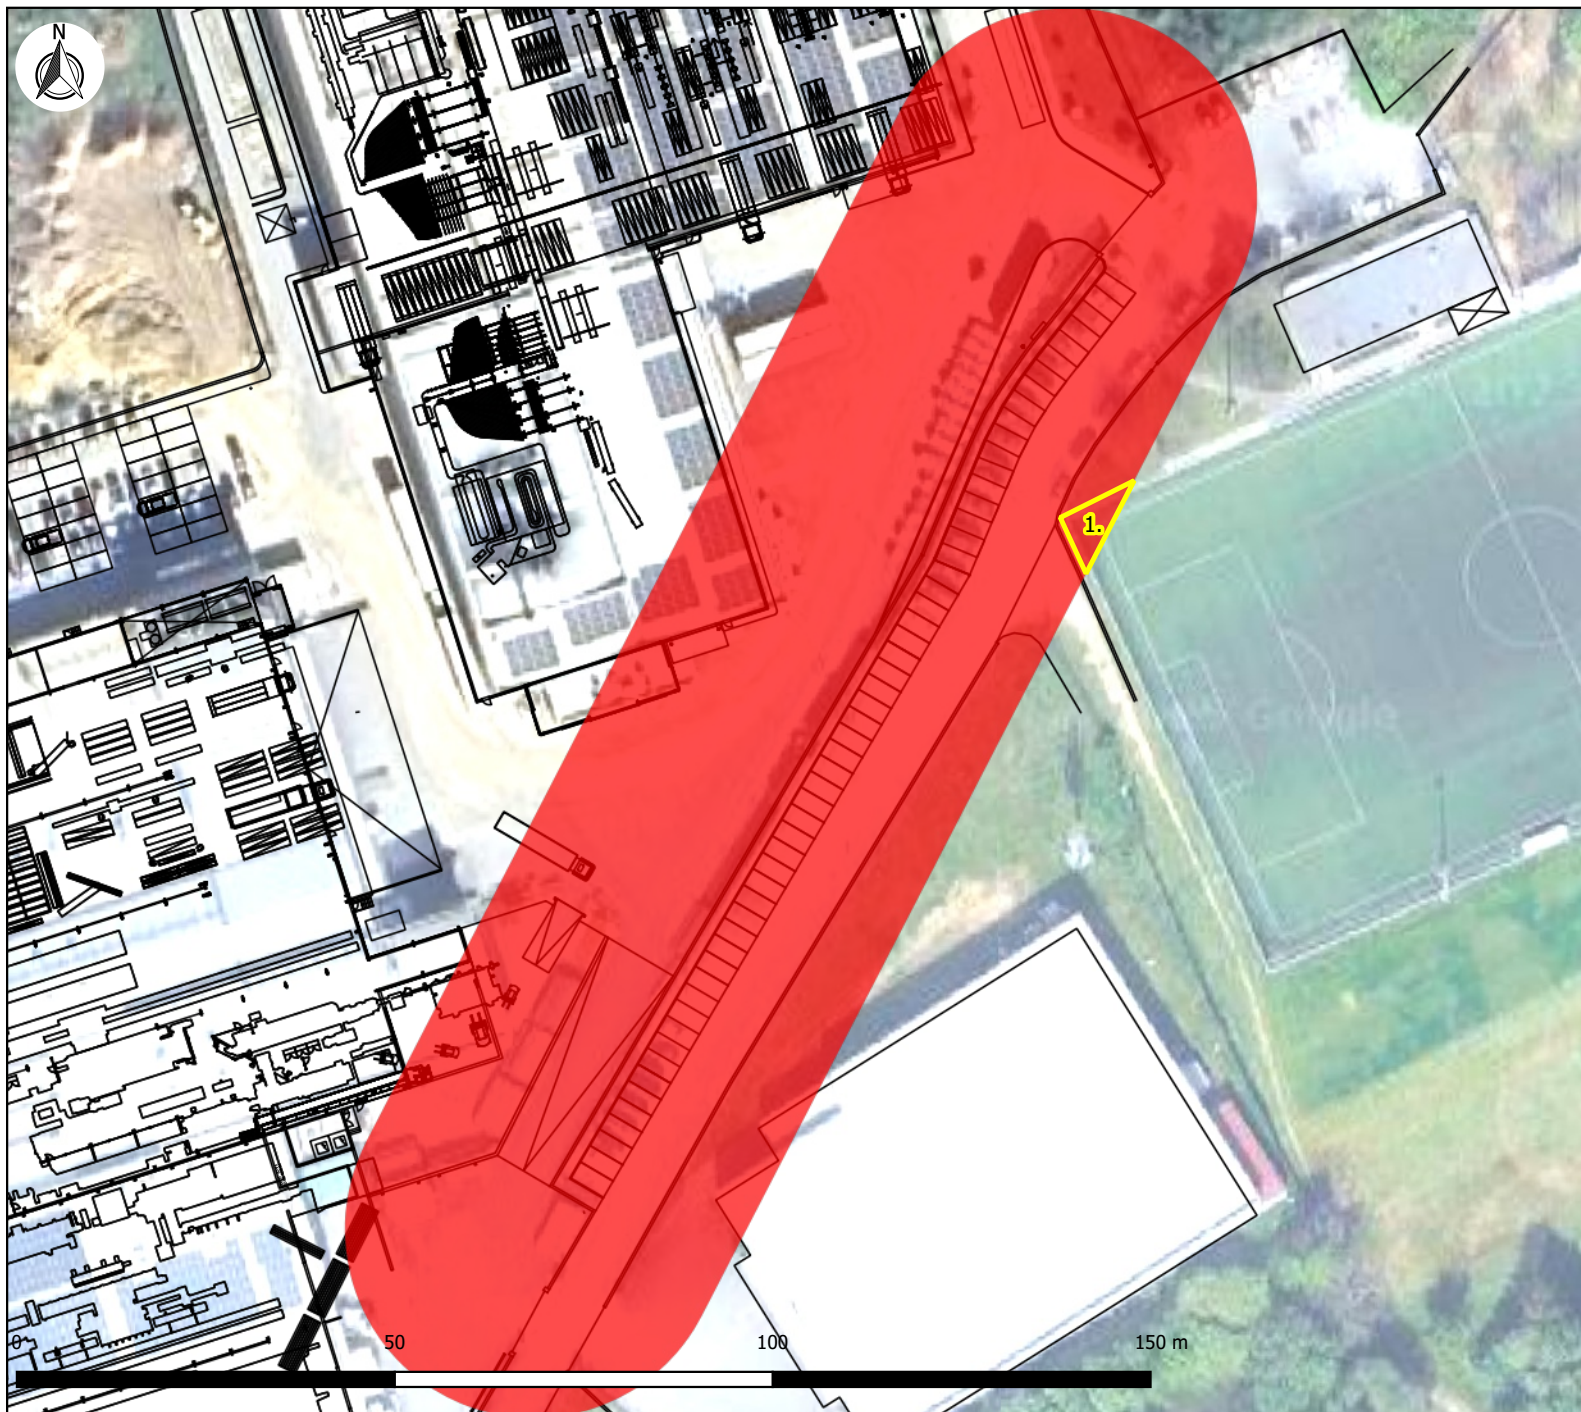
**LIE/2 ACL**

25 m

Clima: 1.1/D
