UNIDADE DE TRATAMENTO DE LAMAS DA ETAR DE SERZEDELO

ESTUDO PRÉVIO

PROCESSO DE TRATAMENTO  
PLANTA DE PAVIMENTOS EXTERIORES

**EP-GER-IM-019 01**

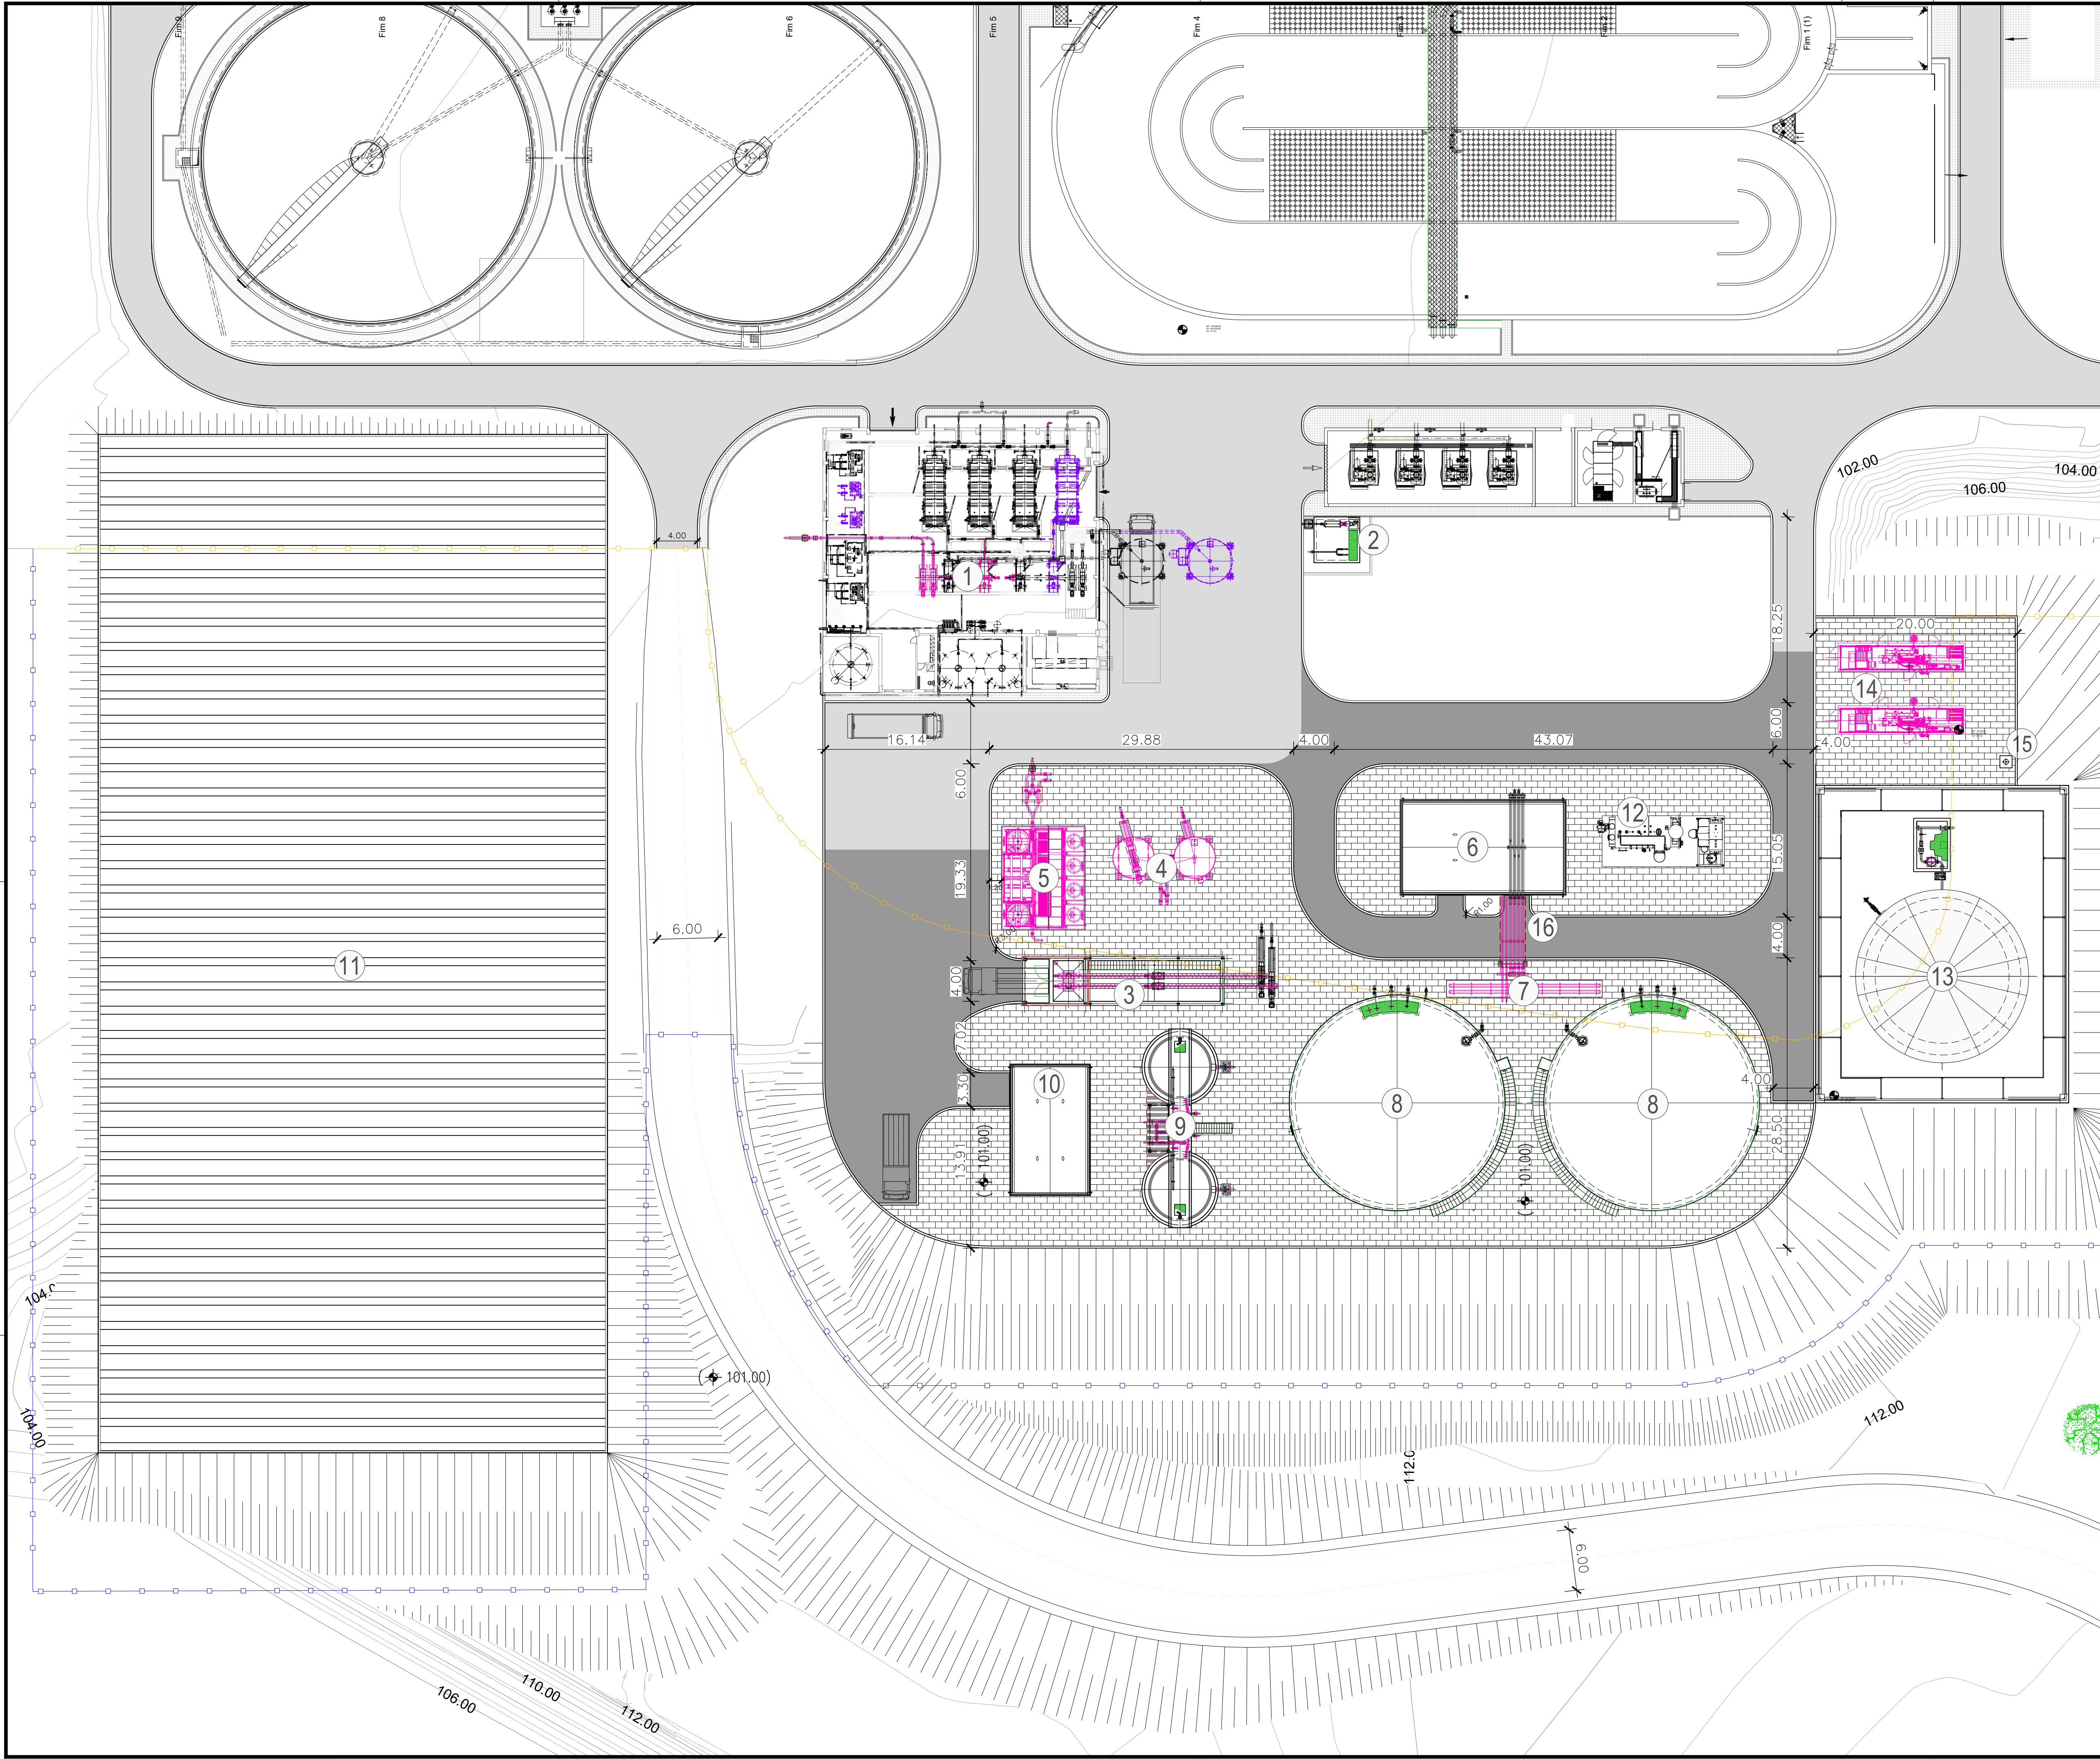
- PAVIMENTOS
- PAVIMENTO RODOVIÁRIO CONSTITUÍDO POR CAMADA DE DESGASTE EM BETÃO BETUMINOSO (E=4CM)+CAMADA DE REGULARIZAÇÃO EM MISTURA BETUMINOSA "BINDER" (E=7CM) + BASE E SUB-BASE (E=20+20CM)
  - PAVIMENTO PEDONAL CONSTITUÍDO POR LAJETAS DE BETÃO PRÉ-FABRICADAS (E=6CM), DO TIPO "ENCAIXE" COM CARACTERÍSTICAS ANTI-DERRAPANTES, NA COR CINZA + CAMADA DE AREIA TRAÇADA COM CIMENTO (E=5CM)
  - PAVIMENTO BETUMINOSO EXISTENTE
  - VEDAÇÃO DO RECINTO EXISTENTE
  - VEDAÇÃO DO RECINTO A DEMOLIR
  - VEDAÇÃO DO RECINTO A EXECUTAR
