Navarra  
Extrusão de Alumínio

Acidente 11 - Fuga num tambor de amoníaco anidro,  
durante transporte por empilhador

Clima: 1.1/D

Cenário: Explosão

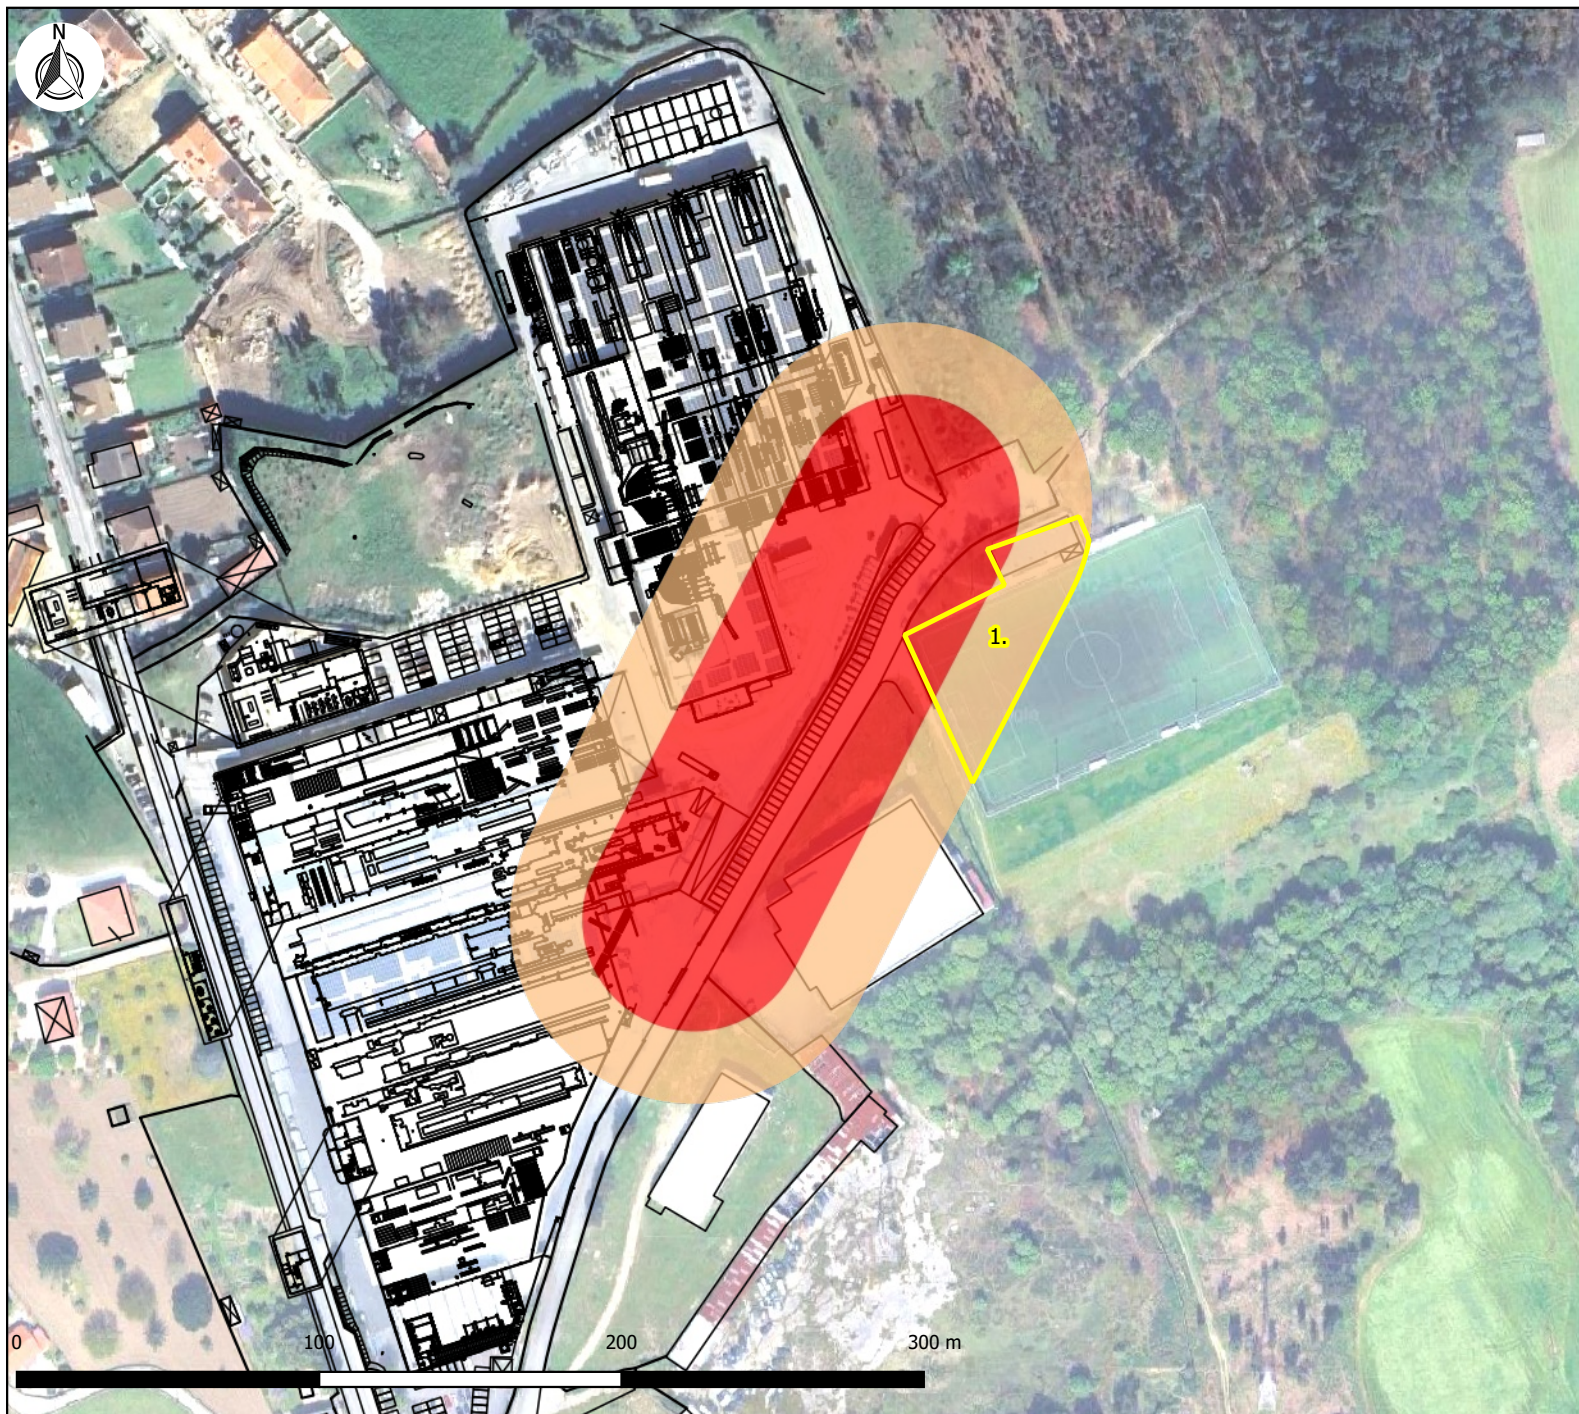
| 140 mbar ACL | 37 m |
| 50 mbar ACL | 61 m |
