**Re-avaliação da Necessidade de Relatório Base**

**Ecoparque da Abrunheira**

2021

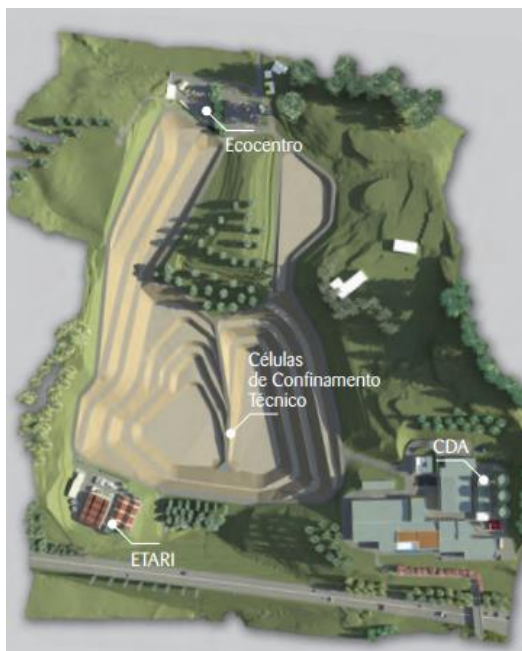
**Figura 2.2 – Localização das unidades no Ecoparque da Abrunheira**  
Fonte: TRATOLIXO (s.d.)

Na **Figura 2.2** é possível observar a localização das diferentes unidades no Ecoparque da Abrunheira.

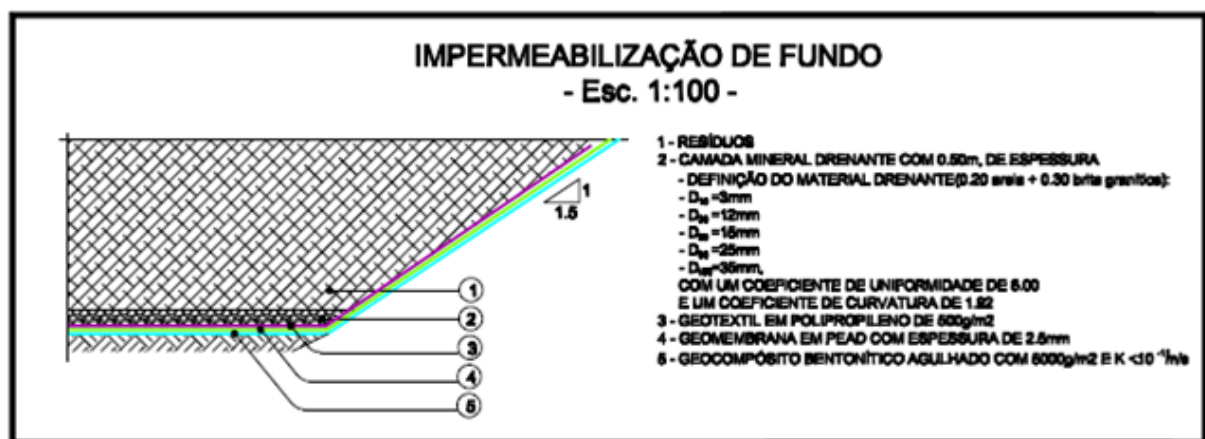
**Figura 2.5 – Impermeabilização de fundo das células de confinamento técnico**

- Barreira passiva:
  - Geocompósito bentonítico agulhado, com uma gramagem de 5 000 g/m<sup>2</sup> ( $k \leq 10^{-11}$  m/s);
- Barreira activa:
  - Geomembrana de PEAD com 2,5 mm de espessura mínima e texturada em ambas as faces, para evitar deslizamentos;
  - Geocompósito drenante, com geotêxtil em PEAD na fase superior com resistência aos ultravioletas a 5 anos (adição de negro de fumo).

Na **Figura 2.5** apresenta-se o desenho da impermeabilização de fundo das CCT.

Na via central do aterro sanitário, de acesso à frente de deposição das células I e II, o sistema de impermeabilização deverá ser colocado de modo a garantir a sobreposição de pelo menos 1 m de largura, do geocompósito bentonítico e a dupla soldadura da tela de PEAD, evitando deste modo a fuga de águas lixiviantes.

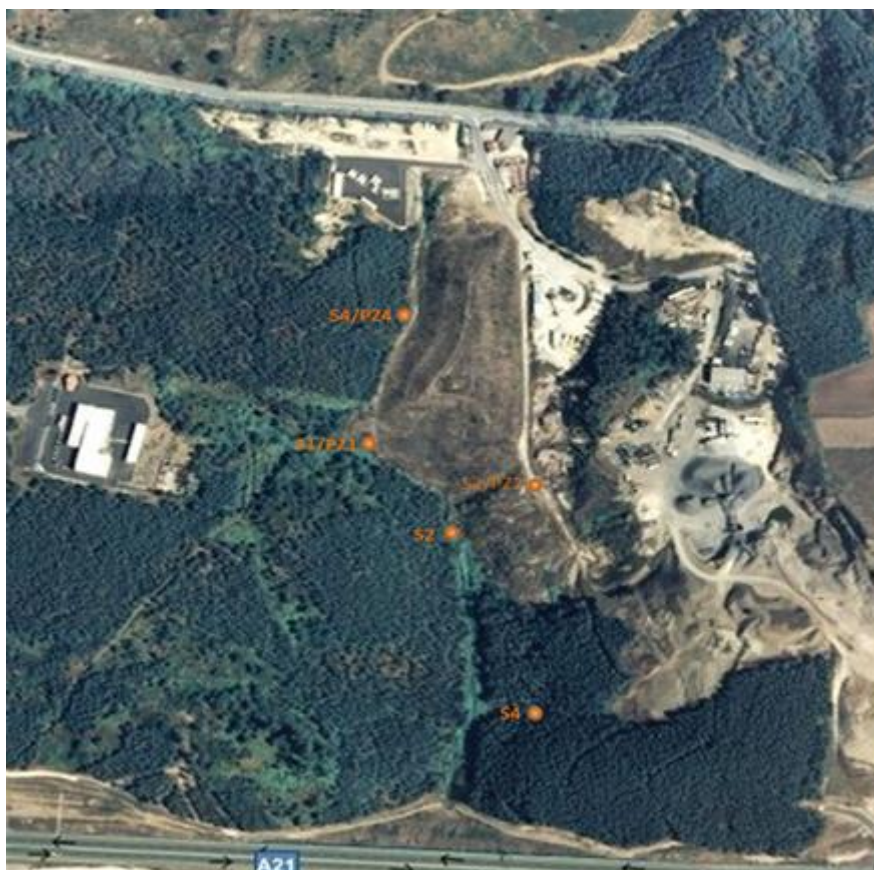
**Figura 3.7 – Localização dos piezómetros de monitorização da Lixeira em 2009**

A análise da qualidade da água subterrânea do aquífero superior, que permite estabelecer seu estado inicial, foi realizada com base nos dados analíticos das 2 campanhas de monitorização realizadas. Na 1ª campanha foram monitorizados os piezómetros S1/PZ1; S2/PZ2 e S4/PZ4, na 2ª campanha foram monitorizados os piezómetros S1/PZ1; S2; S4/PZ4 e S4.

A **Figura 3.7** apresenta a localização dos piezómetros.
