# **LINHA FERROVIÁRIA DE ALTA VELOCIDADE ENTRE PORTO (CAMPANHÃ) E LISBOA TROÇO PORTO (CAMPANHÃ) A OIÃ**

## **PROJETO DE EXECUÇÃO**

#### **TOMO 10.02.04.04-04 – ANEXO 04 – 04 - PROGRAMA DE MONITORIZAÇÃO DE PATRIMÓNIO CULTURAL**

Memória Descritiva e Justificativa

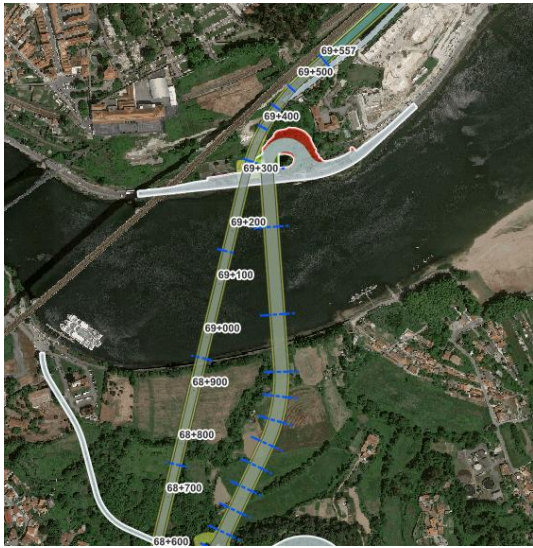
| Local | RIO DOURO |
|---|---|
| Parâmetros a registar | <ul style="list-style-type: none"> <li>• Grau de desagregação das estruturas por movimentação/perda de elementos</li> <li>• Grau de erosão dos depósitos que envolvem a estrutura da margem</li> <li>• Integridade da sinalização da zona de proteção</li> </ul> |
| Método de registo | <ul style="list-style-type: none"> <li>• Levantamento topográfico de pormenor da estrutura, do seu limite e da área envolvente – cerca de 150 m2.</li> <li>• Fotografia</li> <li>• Memória descritiva</li> <li>• Localização das ocorrências sobre levantamento topográfico e/ou desenho da peça</li> </ul> |
| Locais de observação/medição | <ul style="list-style-type: none"> <li>• Em cada um dos pilares</li> <li>• Numa área de 150m2 em torno dos pilares da margem</li> </ul> |

| Local | RIO DOURO |
|---|---|
| Ações a realizar caso se verifiquem alterações | <ul style="list-style-type: none"> <li>• Reparação da estrutura com reposição dos elementos em falta</li> <li>• Reposição do material de aterro perdido</li> <li>• Reposição dos elementos sinalizadores em falta</li> </ul> |

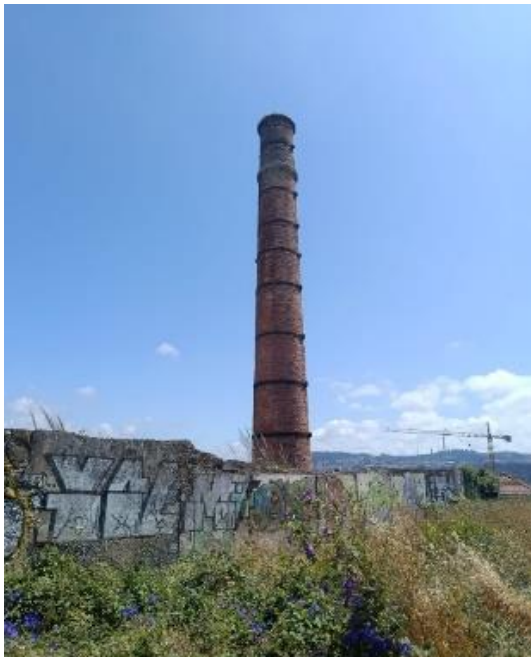
| Local | ANTIGA FÁBRICA MINCHIN – OP06 |

| Local | ANTIGA FÁBRICA MINCHIN – OP06 |
|---|---|
| Medida a tomar em fase de obra | <ul style="list-style-type: none"> <li>• Sinalização do local</li> </ul> |
| Parâmetros a registar | <ul style="list-style-type: none"> <li>• Integridade da sinalização da zona de proteção</li> </ul> |

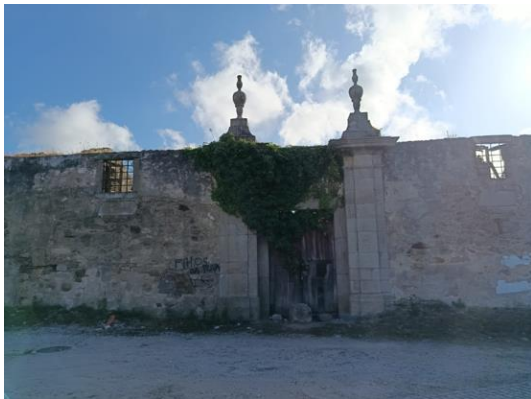
| Local | SOLAR DO OUTEIRAL - OP75 |

| Local | SOLAR DO OUTEIRAL - OP75 |
|---|---|
| Medida a tomar em fase de obra | <ul style="list-style-type: none"> <li>Sinalização do local</li> </ul> |
| Parâmetros a registar | <ul style="list-style-type: none"> <li>Integridade da sinalização da zona de proteção</li> </ul> |

| Local | SOLAR DO OUTEIRAL - OP75 |
|---|---|
| Ações a realizar caso se verifiquem alterações | <ul style="list-style-type: none"> <li>Reposição dos elementos sinalizadores em falta</li> <li>Reparação da estrutura com reposição dos elementos em falta</li> </ul> |
