CÂMARAS DE VISITA DE CONFLUÊNCIA

CÂMARAS DE VISITA SIMPLES OU COM MUDANÇA DE DIRECÇÃO < 60

Índice	Data	Descrição de emissão	Elaborou	Verificou	Validou
Este documento é propriedade da FASE - ESTUDIOS E PROJECTOS, S.A. não podendo ser copiado, reproduzido, utilizado no todo ou em parte, ou comunicado a terceiros sem sua expressa autorização e deverá ser devolvido quando solicitado.					
Elaborou	2023.09	NM	Cliente:	MONTE REI Golf & Country Club	
Verificou	2023.09	RN			
Validou	2023.09	MM			
Escala	Instalação: CAMPO DE GOLF SUL, Via Nova de Coelhe				
1/20	Projeto de Execução: INFRAESTRUTURAS HIDRÁULICAS				
	Drenagem Profunda do Campo de Golf				
	Câmara de Visita para Ø >= 600				
	Pormenores				
MR			4840.HI.PE.00.03007		
			Substituído por:		
			Substituído por:

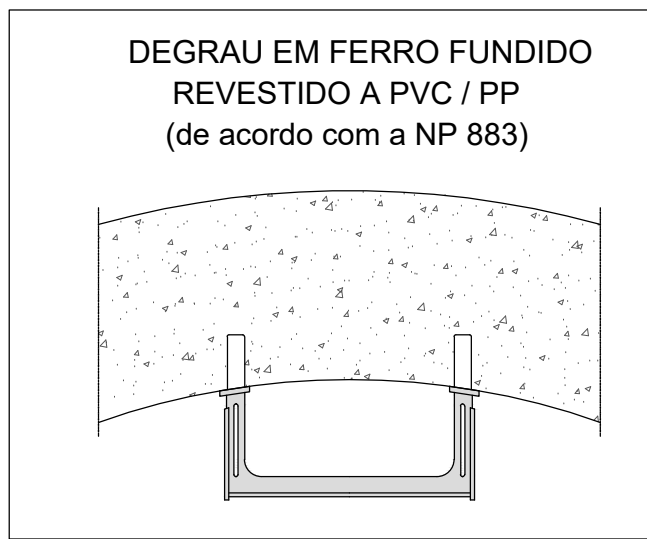
DEGRAU EM FERRO FUNDIDO REVESTIDO A PVC / PP (de acordo com a NP 883)

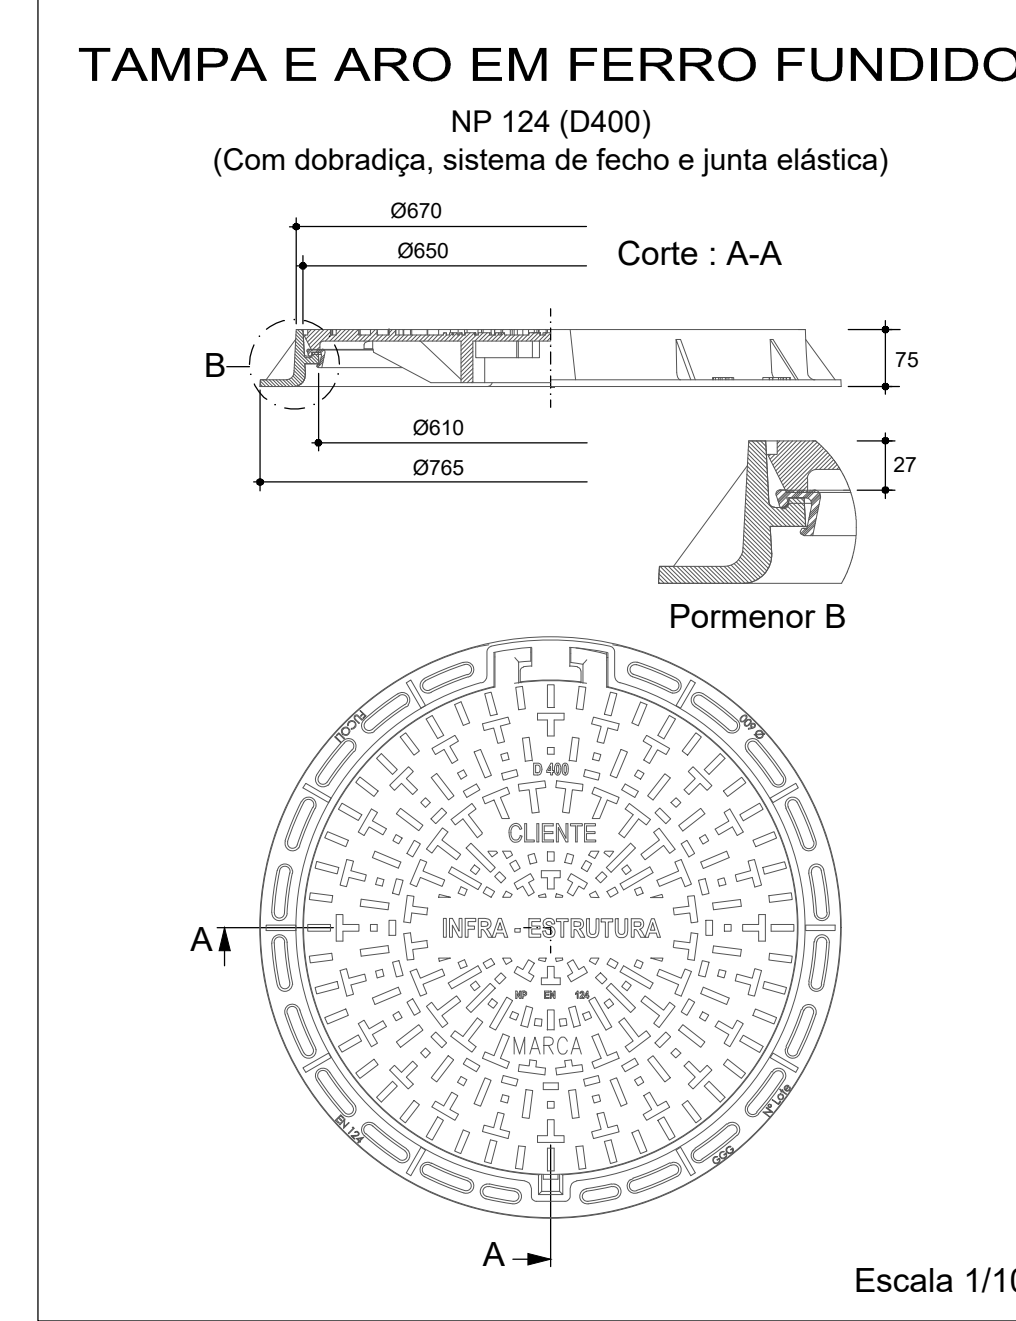
TAMPA E ARO EM FERRO FUNDIDO

NP 124 (D400)

(Com dobradiça, sistema de fecho e junta elástica)
