Moinho Novo  
Porto da Vala

## **LICENCIAMENTO ÚNICO DE AMBIENTE PCIP**

*Processo de Licenciamento n.º PL20200124000156*  
*Elementos Adicionais*

**Aditamento ao pedido de licença ambiental**

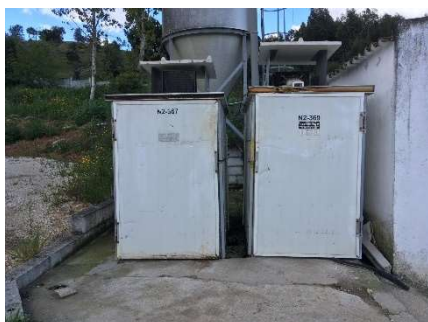
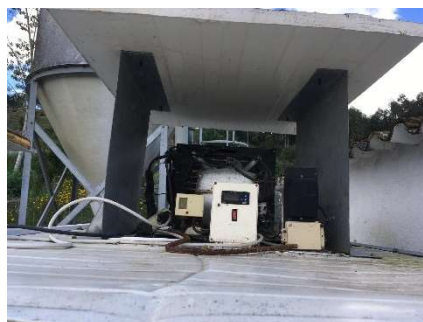
**Os dois necrotérios existentes na instalação são de temperatura controlada.**

**As dimensões são:**

- Comprimento = 2,00 m
- Largura = 1,10 m
- Altura = 1,66 m

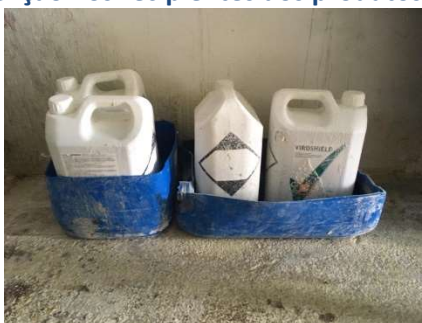
**As substâncias químicas utilizadas na instalação para desinfecção dos pavilhões e tratamento da água captada encontram-se armazenadas em armazém, cujo piso se encontra impermeabilizado.**

**Existem de bacias de retenção nos recipientes dos produtos químicos.**
