ATERRO DE RESÍDUOS INDUSTRIAIS DE ALCANENA

PERFIL LONGITUDINAL A-A'

BUGALHOS - ALCANENA

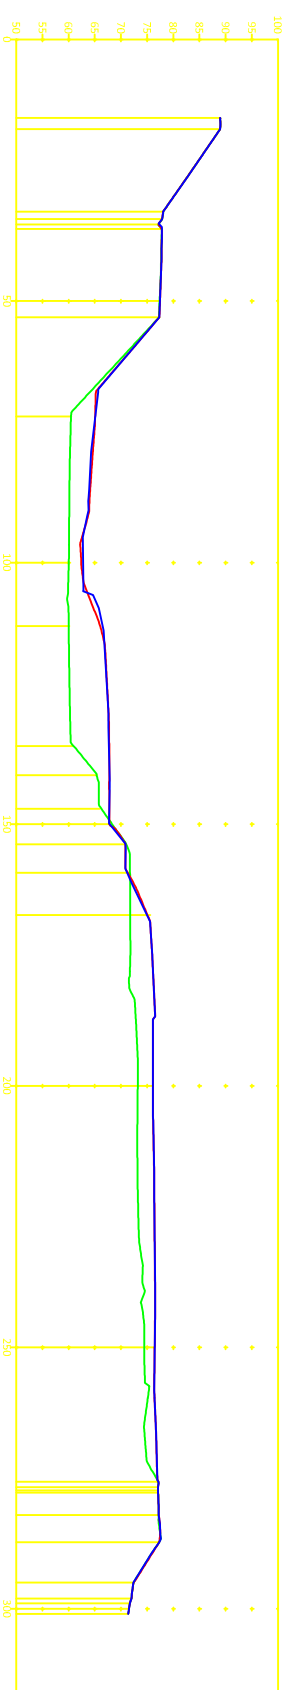
PERFIL A-A'

Serviço	Cota			PK
	Afectado	JAN2021	JAN2020	
Vedação		88.961	88.961	
		88.944	88.944	
		78.877	78.877	
		77.807	77.807	
		77.770	77.770	
	77.460	77.457	77.382	0+050
		77.345	77.238	
		65.199	60.447	
		63.907		
		62.208	60.034	0+100
		62.786	62.400	
		66.901	60.022	
		60.922		
		65.339		
		66.282	66.282	0+150
		70.867	70.967	
		70.843	71.732	
		75.573	71.787	
	76.088	76.089	73.207	0+200
		76.442	74.433	0+250
		77.170	77.179	
		77.101	77.101	
		77.229	77.229	
		77.314	77.314	
		72.401	72.401	
		72.032	72.032	
		71.400	71.400	0+300
Caleira Berma				
Berma				
Vedação

— TERRENO NATURAL
— JANEIRO 2020
— JANEIRO 2021
