Situação de Referência

Âmbito da Situação de Referência (SR) do factor Património Cultural

Ocorrências caracterizadas em trabalho de campo

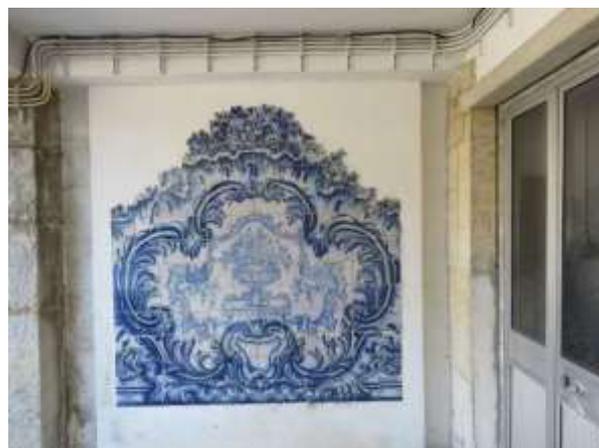
Nº A Data Março de 2020 **CMP** 430 **Altitude** 21m **Topónimo ou Designação** Fábrica Fundação de Oeiras **Categoria** Industrial **Tipologia** Pannel de Azulejos **Localização** Edifício Portaria exterior **Cronologia** Contemporânea **Classificação** Inexistente **Valor Médio** **Posição** AI direta do Projecto **Tipo de trabalho** Reconhecimento **Coordenadas (UTM WGS84)** 472094 - 4282326 **Concelho** Oeiras **Freguesia** União das Freguesias Oeiras, São João da Barra, Paço de Arcos e Caxias **Lugar** Fábrica Fundação Oeiras **Proprietários** GESFIMO **Uso do Solo** Industrial desativado **Ameaças** Inexistente **Conservação** Médio **Acesso** Estrada e acesso pedonal alcatroado (privado) **Morfologia** Terraço **Visibilidade estruturas** Nula **Visibilidade materiais** Nula **Fonte de Informação** Bibliografia **Espólio** Não foi recolhido **Caracterização** Pannel azulejos motivo floral em vaso. **Responsável** Anabela Joaquinito e João Caninas **Registo fotográfico**

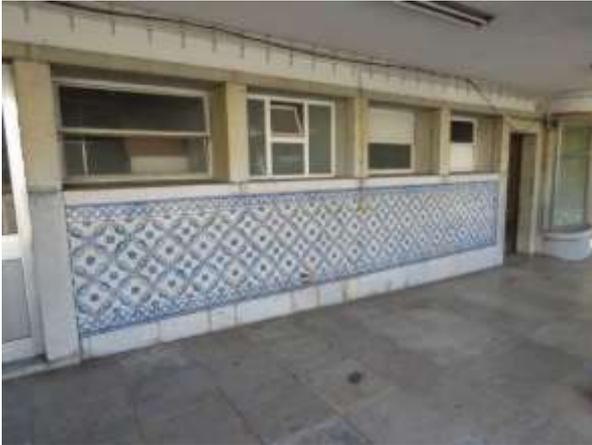
Nº B Data Março de 2020 **CMP** 430 **Altitude** 21m **Topónimo ou Designação** Fábrica Fundação de Oeiras **Categoria** Industrial **Tipologia** Pannel de Azulejos **Localização** Edifício Portaria exterior **Cronologia** Contemporânea **Classificação** Inexistente **Valor Médio** **Posição** AI direta do Projeto **Tipo de trabalho** Reconhecimento **Coordenadas (UTM WGS84)** 472094 - 4282326 **Concelho** Oeiras **Freguesia** União das Freguesias Oeiras, São João da Barra, Paço de Arcos e Caxias **Lugar** Fábrica Fundação Oeiras **Proprietários** GESFIMO **Uso do Solo** Industrial desativado **Ameaças** Inexistente **Conservação** Médio **Acesso** Estrada e acesso pedonal alcatroado (privado) **Morfologia** Terraço **Visibilidade estruturas** Nula **Visibilidade materiais** Nula **Fonte de Informação** Bibliografia **Espólio** Não foi recolhido **Caracterização** Pannel azulejos com motivo geométrico repetitivo. **Responsável** Anabela Joaquinito e João Caninas **Registo fotográfico**

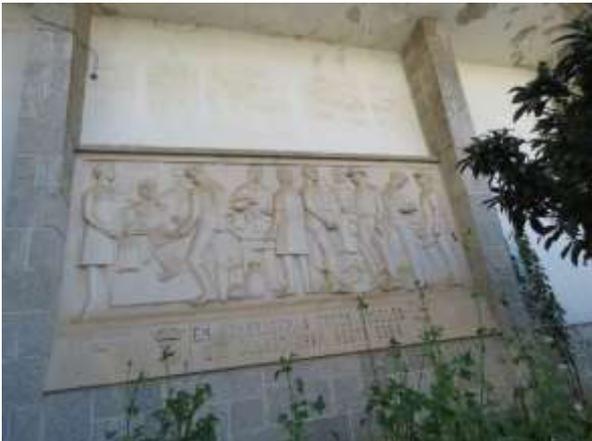
Nº C Data Março de 2020 **CMP** 430 **Altitude** 21m **Topónimo ou Designação** Fábrica Fundição de Oeiras **Categoria** Industrial **Tipologia** Pannel de Azulejos **Localização** Fachada exterior **Cronologia** Contemporânea **Classificação** Inexistente **Valor** Médio **Posição** Al direita do Projeto **Tipo de trabalho** Reconhecimento **Coordenadas (UTM WGS84)** 472094 - 4282326 **Concelho** Oeiras **Freguesia** União das Freguesias Oeiras, São João da Barra, Paço de Arcos e Caxias **Lugar** Fábrica Fundição Oeiras **Proprietários** GESFIMO **Uso do Solo** Industrial desativado **Ameaças** Inexistente **Conservação** Médio **Acesso** Estrada e acesso pedonal alcatroado (privado) **Morfologia** Terraço **Visibilidade estruturas** Nula **Visibilidade materiais** Nula **Fonte de Informação** Bibliografia **Espólio** Não foi recolhido **Caracterização** Baixo relevo de 1961 de homenagem aos funcionários da fábrica. **Responsável** Anabela Joaquinito e João Caninas **Registo fotográfico**

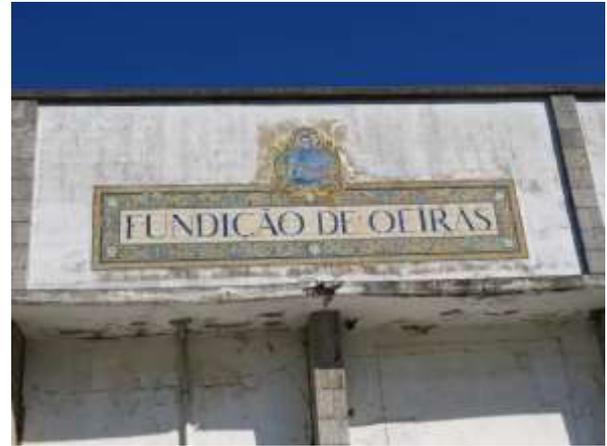
Nº D Data Março de 2020 **CMP** 430 **Altitude** 21m **Topónimo ou Designação** Fábrica Fundição de Oeiras **Categoria** Industrial **Tipologia** Pannel de Azulejos **Localização** Fachada exterior **Cronologia** Contemporânea **Classificação** Inexistente **Valor** Médio **Posição** Al direita do Projeto **Tipo de trabalho** Reconhecimento **Coordenadas (UTM WGS84)** 472094 - 4282326 **Concelho** Oeiras **Freguesia** União das Freguesias Oeiras, São João da Barra, Paço de Arcos e Caxias **Lugar** Fábrica Fundição Oeiras **Proprietários** GESFIMO **Uso do Solo** Industrial desativado **Ameaças** Inexistente **Conservação**

Médio **Acesso** Estrada e acesso pedonal alcatroado (privado) **Morfologia** Terraço **Visibilidade estruturas** Nula **Visibilidade materiais** Nula **Fonte de Informação** Bibliografia **Espólio** Não foi recolhido **Caracterização** Pannel de azulejos em cartela com a denominação e encimado com o desenho do símbolo da fundição. **Responsável** Anabela Joaquinito e João Caninas **Registo fotográfico**

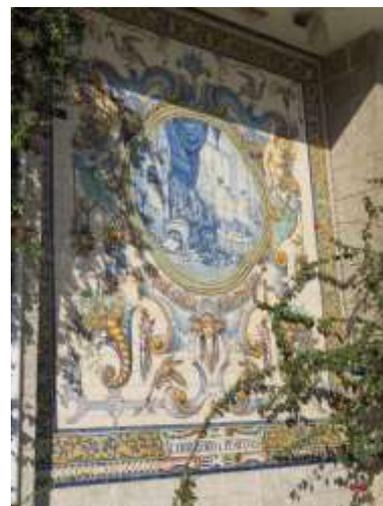
Nº E Data Março de 2020 **CMP** 430 **Altitude** 21m **Topónimo ou Designação** Fábrica Fundição de Oeiras **Categoria** Industrial **Tipologia** Pannel de Azulejos **Localização** Fachada exterior do laboratório **Cronologia** Contemporânea **Classificação** Inexistente **Valor** Médio **Posição** Al direita do Projeto **Tipo de trabalho** Reconhecimento **Coordenadas (UTM WGS84)** 472094 - 4282326 **Concelho** Oeiras **Freguesia** União das Freguesias Oeiras, São João da Barra, Paço de Arcos e Caxias **Lugar** Fábrica Fundição Oeiras **Proprietários** GESFIMO **Uso do Solo** Industrial desativado **Ameaças** Inexistente **Conservação** Médio **Acesso** Estrada e acesso pedonal alcatroado (privado) **Morfologia** Terraço **Visibilidade estruturas** Nula **Visibilidade materiais** Nula **Fonte de Informação** Bibliografia **Espólio** Não foi recolhido **Caracterização** Grande pannel de azulejos policromático, relativo ao Laboratório. **Responsável** Anabela Joaquinito e João Caninas **Registo fotográfico**

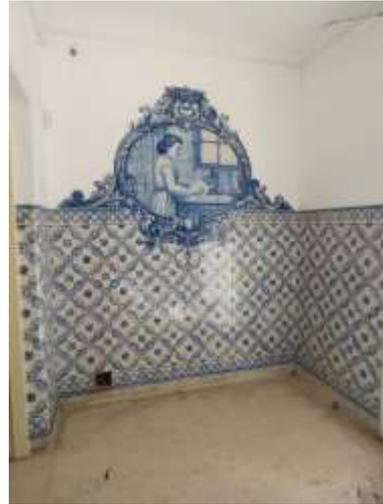
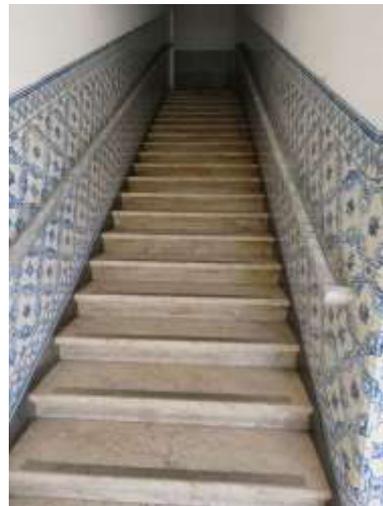
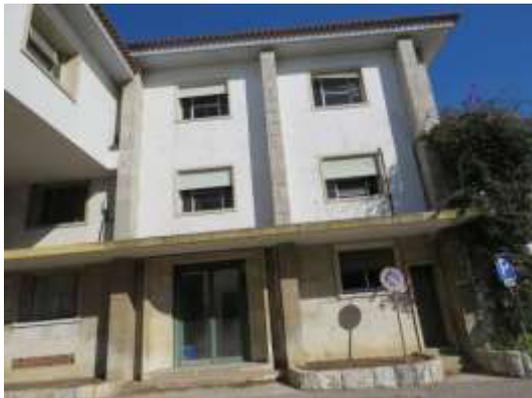
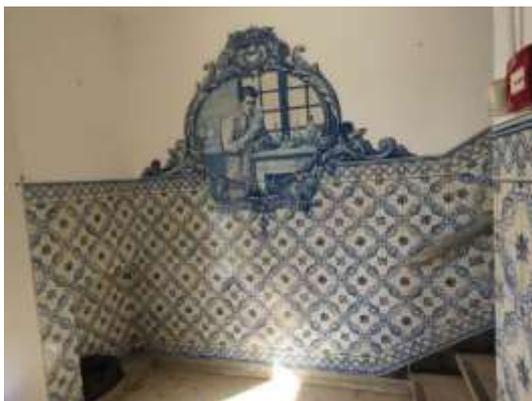
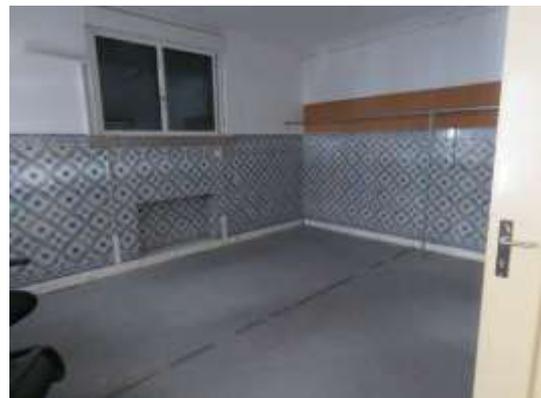
Nº F Data Março de 2020 **CMP** 430 **Altitude** 21m **Topónimo ou Designação** Fábrica Fundição de Oeiras **Categoria** Industrial **Tipologia** Painel de Azulejos **Localização** Interior Edifício do laboratório **Cronologia** Contemporânea **Classificação** Inexistente **Valor** Médio **Posição** Al direta do Projeto **Tipo de trabalho** Reconhecimento **Coordenadas (UTM WGS84)** 472094 - 4282326 **Concelho** Oeiras **Freguesia** União das Freguesias Oeiras, São João da Barra, Paço de Arcos e Caxias **Lugar** Fábrica Fundição Oeiras **Proprietários** GESFIMO **Uso do Solo** Industrial desativado **Ameaças** Inexistente **Conservação** Médio **Acesso** Estrada e acesso pedonal alcatroado (privado) **Morfologia** Terraço **Visibilidade estruturas** Nula **Visibilidade materiais** Nula **Fonte de Informação** Bibliografia **Espólio** Não foi recolhido **Caracterização** Dois painéis laterais na entrada do edifício, no piso 0, referentes a uma analista e um analista em funções. Os restantes painéis apresentam um padrão repetitivo, localizados na escada para o andar superior, nas salas do piso térreo. O padrão repete-se de modo contínuo em todas as paredes do 1º e 2º andar: com onze azulejos em altura (cerca de 1,54m). **Responsável** Anabela Joaquinito e João Caninas **Registo fotográfico**

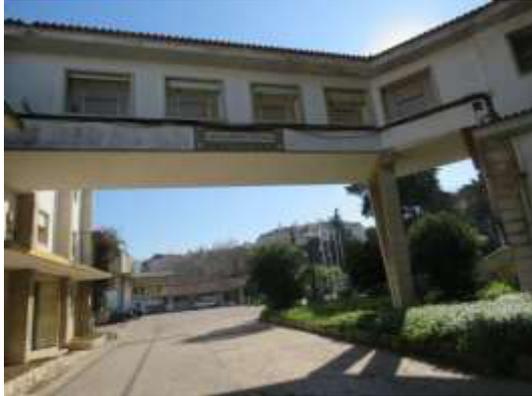
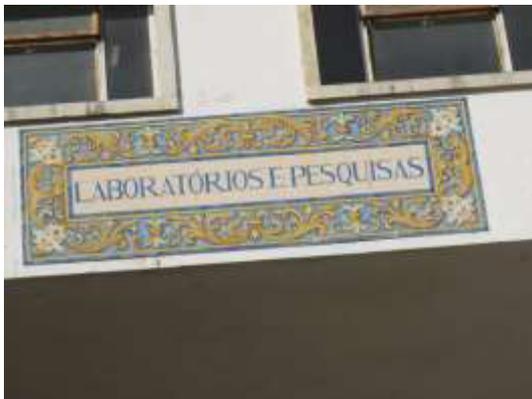
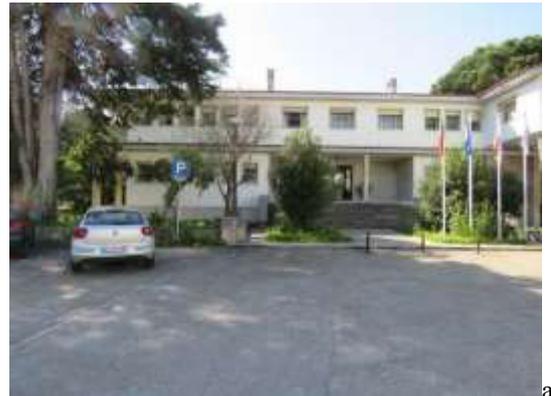
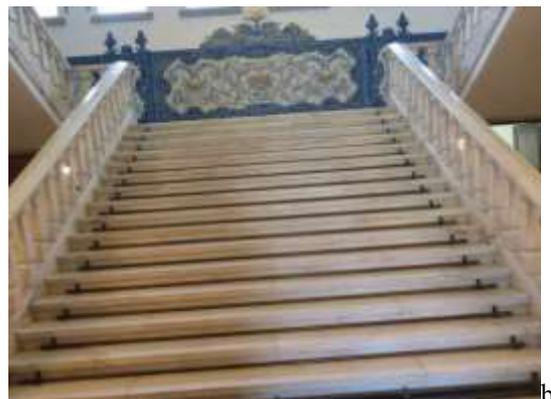
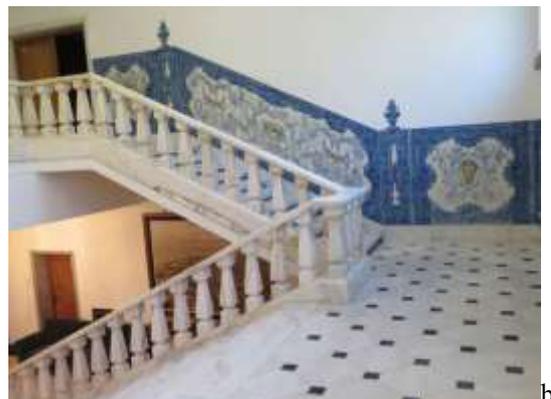
Nº G Data Março de 2020 **CMP** 430 **Altitude** 21m **Topónimo ou Designação** Fábrica Fundição de Oeiras **Categoria** Industrial **Tipologia** Painel de Azulejos **Localização** Passadiço faces exteriores **Cronologia** Contemporânea **Classificação** Inexistente **Valor** Médio **Posição** Al direta do Projeto **Tipo de trabalho** Reconhecimento **Coordenadas (UTM WGS84)** 472094 - 4282326 **Concelho** Oeiras **Freguesia** União das Freguesias Oeiras, São João da Barra, Paço de Arcos e Caxias **Lugar** Fábrica Fundição Oeiras **Proprietários** GESFIMO **Uso do Solo** Industrial desativado **Ameaças** Inexistente **Conservação** Médio **Acesso** Estrada e acesso pedonal alcatroado (privado) **Morfologia** Terraço **Visibilidade**

estruturas Nula **Visibilidade materiais** Nula **Fonte de Informação** Bibliografia **Espólio** Não foi recolhido **Caracterização** Painéis identificativos de localização do Laboratório e Pesquisas nas faces oriental e ocidental, em cartela policromada **Responsável** Anabela Joaquinito e João Caninas **Registro fotográfico**

branco (g); Piso 0: sala 2, de escritório, adjacente ao corredor em arco com azulejos de motivos floral e geométrico repetitivo (h); Piso -1: as salas de escritórios adjacentes ao corredor em arco possuem azulejos repetitivos. Neste sector tanto no piso 0 como no piso -1 as salas têm amplas janelas envidraçadas interiores, orientadas para o corredor, de forma retangular com dupla moldura, uma exterior em pedra e a outra interior em madeira. O mesmo ocorre com as portas, com almofada de vidro (i) **Responsável** Anabela Joaquinito e João Caninas **Registro fotográfico**

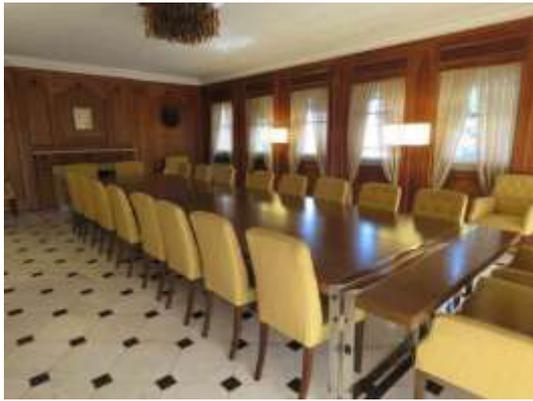
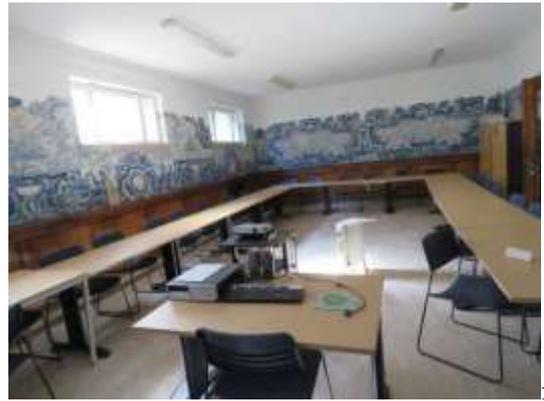
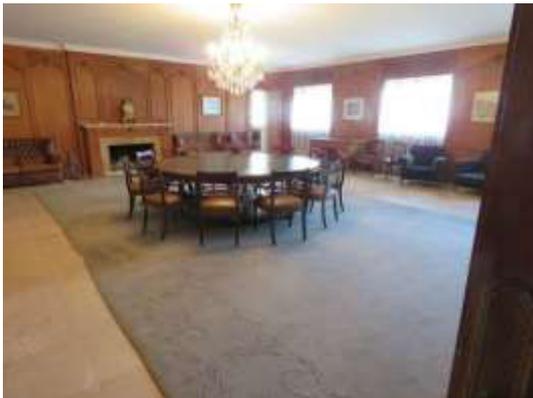
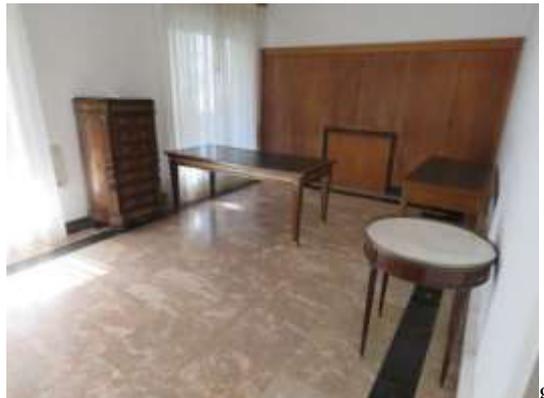
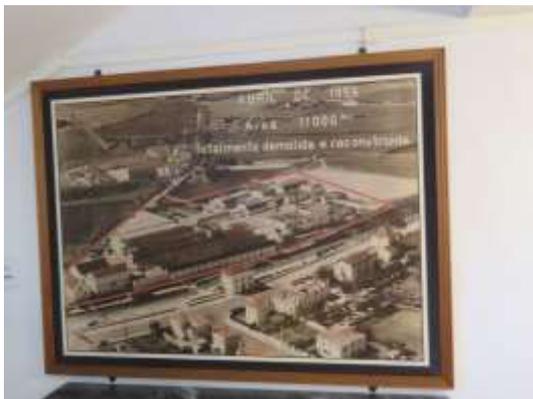
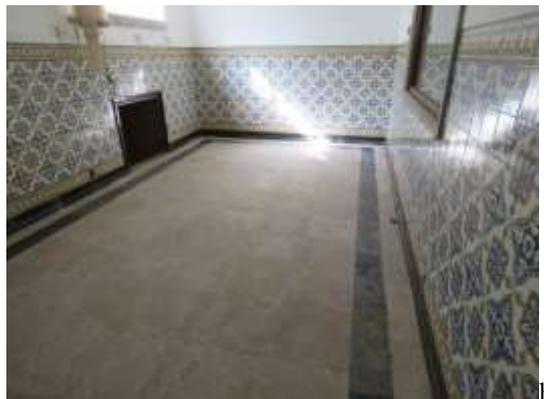
Nº H Data Março de 2020 **CMP** 430 **Altitude** 21m **Topónimo ou Designação** Fábrica Fundação de Oeiras **Categoria** Industrial **Tipologia** Edifício **Localização** Edifício de administração e escritórios (Antiga Sede da Fábrica), atualmente gerido pela Câmara Municipal de Oeiras **Cronologia** Contemporânea **Classificação** Inexistente **Valor** Elevado **Posição** AI indireta do Projeto **Tipo de trabalho** Reconhecimento **Coordenadas (UTM WGS84)** 472043 - 4282281 **Concelho** Oeiras **Freguesia** União das Freguesias Oeiras, São João da Barra, Paço de Arcos e Caxias **Lugar** Fábrica Fundação Oeiras **Proprietários** GESFIMO **Uso do Solo** Industrial desativado **Ameaças** Inexistente **Conservação** Médio **Acesso** Estrada e acesso pedonal alcatroado (privado) **Morfologia** Terraço **Visibilidade estruturas** Nula **Visibilidade materiais** Nula **Fonte de Informação** Bibliografia **Espólio** Não foi recolhido **Caracterização.** Fachada do edifício (a); Escadaria de mármore e paredes envolventes deste espaço forradas a azulejo entre o piso 0 e o piso 1 (b); 1º andar: sala da administração ou sala amarela forrada a madeira (c); 1º andar: salão nobre com lareira e paredes revestidas com pinheiro americano (d); Piso 0. espaço envolvente da escadaria com fotos aéreas da fábrica em abril de 1956 e em abril de 1966 e duas plantas, uma da cidade de Paris (Janine Cardoso era francesa) e de Lisboa antes do terramoto (e); sala com azulejos (com reposições) seria a adega do administrador (f); 1ª andar: outras salas com paredes a

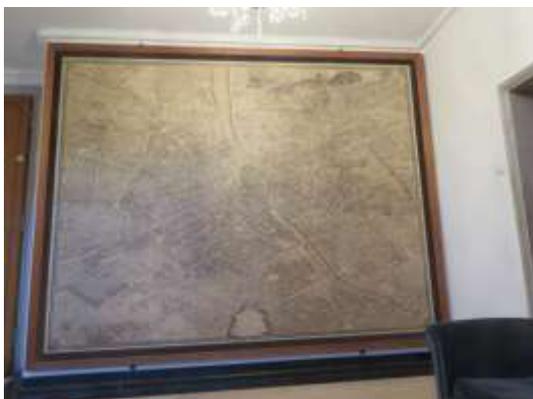
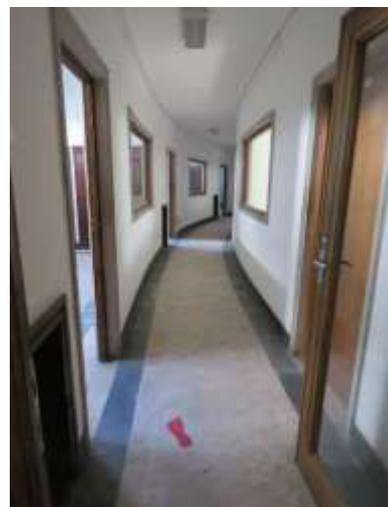
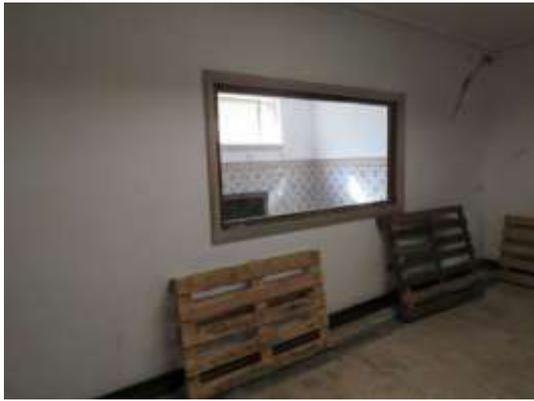
Nº I Data Março de 2020 **CMP** 430 **Altitude** 21m **Topónimo** ou **Designação** Fábrica Fundição de Oeiras **Categoria** Industrial **Tipologia** Pavilhão **Cronologia** Contemporânea **Classificação** Inexistente **Valor** Médio **Posição** Al direta do Projeto **Tipo de trabalho** Reconhecimento **Coordenadas (UTM WGS84)** 472011-4282386 **Concelho** Oeiras **Freguesia** União das Freguesias Oeiras, São João da Barra, Paço de Arcos e Caxias **Lugar** Fábrica Fundição Oeiras **Proprietários** GESFIMO **Uso do Solo** Industrial desativado **Ameaças** Inexistente **Conservação** Médio **Acesso** Estrada e acesso pedonal alcatroado (privado) **Morfologia** Terraço **Visibilidade estruturas** Nula **Visibilidade materiais** Nula **Fonte de Informação** Bibliografia **Espólio** Não foi recolhido **Caracterização** Pavilhão de antigo sector de esmaltagem, sem equipamento. **Responsáveis** Anabela Joaquinito e João Caninas **Registo fotográfico**

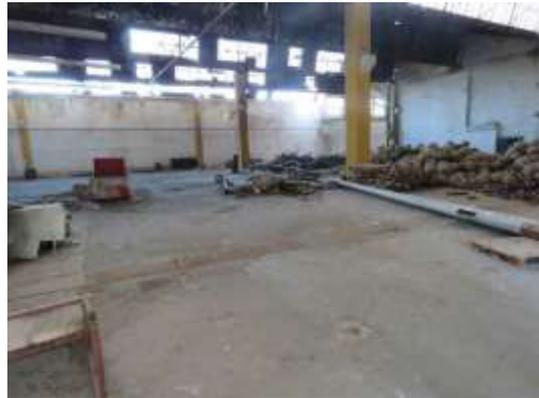
Nº J Data Março de 2020 **CMP** 430 **Altitude** 21m **Topónimo** ou **Designação** Fábrica Fundição de Oeiras **Categoria** Industrial **Tipologia** Pavilhão **Cronologia** Contemporânea **Classificação** Inexistente **Valor** Médio **Posição** Al direta do Projeto **Tipo de trabalho** Reconhecimento **Coordenadas (UTM WGS84)** 472011-4282386 **Concelho** Oeiras **Freguesia** União das Freguesias Oeiras, São João da Barra, Paço de Arcos e Caxias **Lugar** Fábrica Fundição Oeiras **Proprietários** GESFIMO **Uso do Solo** Industrial desativado **Ameaças** Inexistente **Conservação** Médio **Acesso** Estrada e acesso pedonal alcatroado (privado) **Morfologia** Terraço **Visibilidade estruturas** Nula **Visibilidade materiais** Nula **Fonte de Informação** Bibliografia **Espólio** Não foi recolhido **Caracterização** Pavilhão, sem equipamento, de antiga

montagem de fogões. **Responsáveis** Anabela Joaquinito e João Caninas **Registo fotográfico**

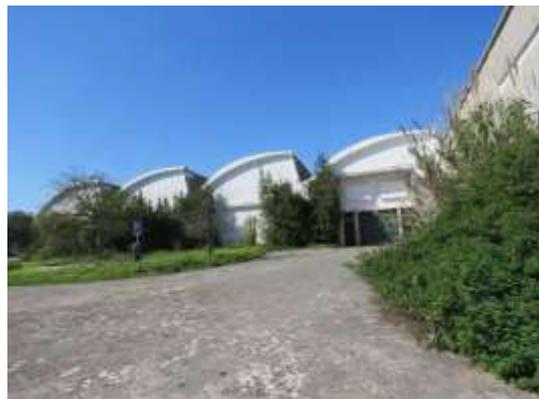
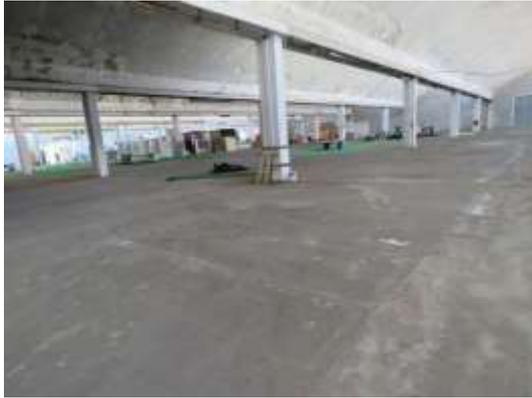
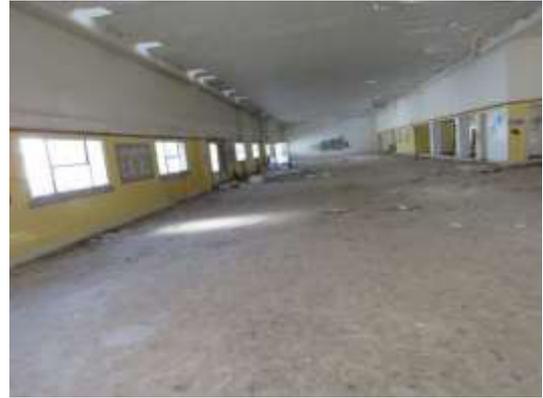
Nº K Data Março de 2020 **CMP** 430 **Altitude** 21m **Topónimo** ou **Designação** Fábrica Fundição de Oeiras **Categoria** Industrial **Tipologia** Pavilhão **Cronologia** Contemporânea **Classificação** Inexistente **Valor** Médio **Posição** Al direta do Projeto **Tipo de trabalho** Reconhecimento **Coordenadas (UTM WGS84)** 472011-4282386 **Concelho** Oeiras **Freguesia** União das Freguesias Oeiras, São João da Barra, Paço de Arcos e Caxias **Lugar** Fábrica Fundição Oeiras **Proprietários** GESFIMO **Uso do Solo** Industrial desativado **Ameaças** Inexistente **Conservação** Médio **Acesso** Estrada e acesso pedonal alcatroado (privado) **Morfologia** Terraço **Visibilidade estruturas** Nula **Visibilidade materiais** Nula **Fonte de Informação** Bibliografia **Espólio** Não foi recolhido **Caracterização** Pavilhões sem equipamento correspondentes a antigas oficinas mecânicas e químicas. **Responsáveis** Anabela Joaquinito e João Caninas **Registo fotográfico**

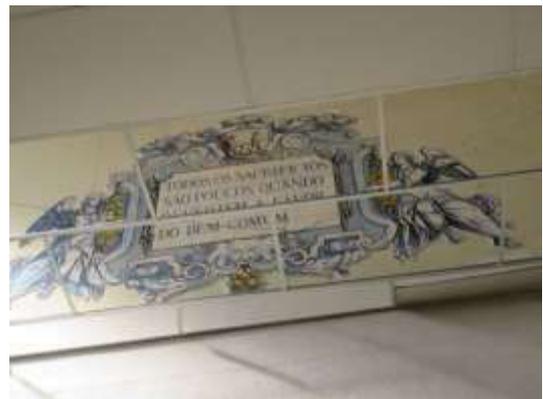
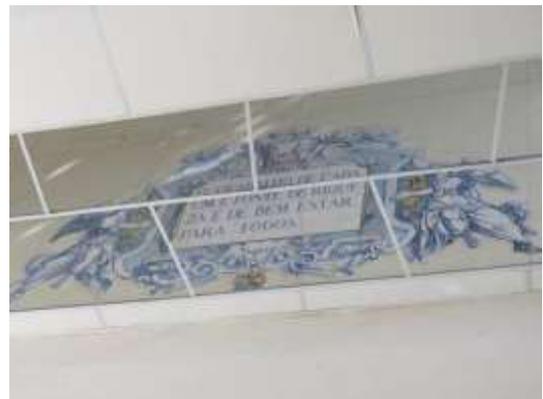
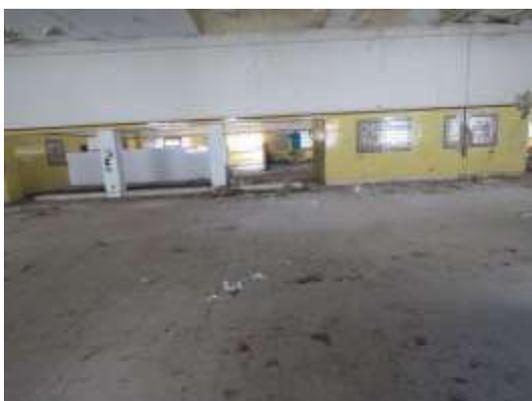
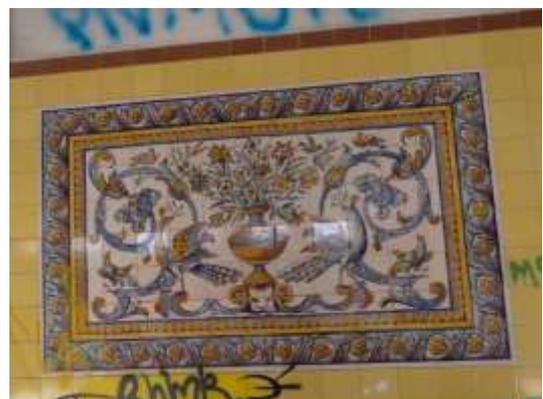
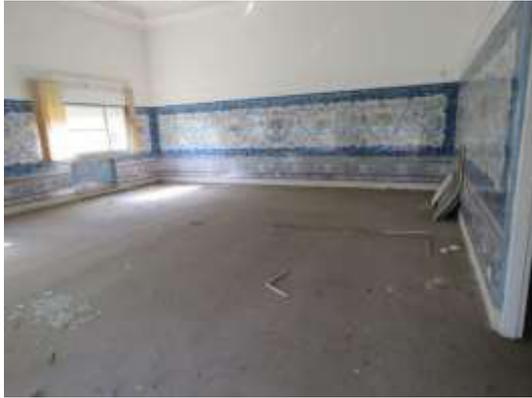
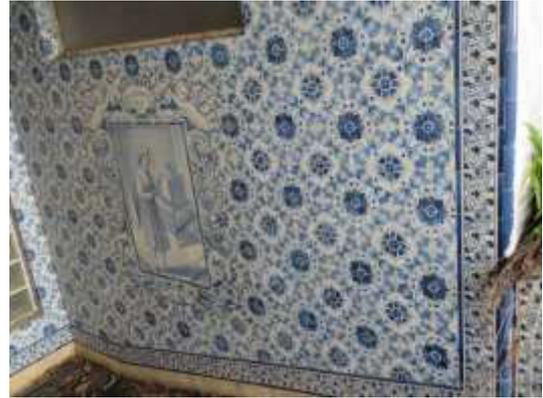
Nº L Data Março de 2020 **CMP** 430 **Altitude** 21m **Topónimo** ou **Designação** Fábrica Fundação de Oeiras **Categoria** Industrial **Tipologia** Pavilhão – Refeitório e cozinha **Cronologia** Contemporânea **Classificação** Inexistente **Valor Médio** **Posição** Al direta do Projeto **Tipo de trabalho** Reconhecimento **Coordenadas (UTM WGS84)** 472011-4282386 **Concelho** Oeiras **Freguesia** União das Freguesias Oeiras, São João da Barra, Paço de Arcos e Caxias **Lugar** Fábrica Fundação Oeiras **Proprietários** GESFIMO **Uso do Solo** Industrial desativado **Ameaças** Inexistente **Conservação** Médio **Acesso** Estrada e acesso pedonal alcatroado (privado) **Morfologia** Terraço **Visibilidade estruturas** Nula **Visibilidade materiais** Nula **Fonte de Informação** Bibliografia **Espólio** Não foi recolhido **Caracterização** Amplo espaço situado ao nível de piso 1 (mais elevado para o lado sul do que para o lado norte) com paredes extensivamente forradas com azulejos amarelos tendo espaçadamente molduras retangulares pictóricas com temas diversos. Na parede do fundo, no lado oeste, parcialmente ocultos por tetos falsos, observam-se dois painéis de azulejos, com textos moralistas, em plano elevado: "todos os sacrifícios são poucos quando resistem a favor do bem comum" e "o trabalho de cada um é fonte de bem estar para todos". No lado nascente existem outras salas com azulejos em todas as paredes até meia altura, incluindo a sala VIP que era a sala de refeições da administração e visitas. Esta sala tem uma ampla varanda de pedra voltada a nascente. **Responsáveis** Anabela Joaquineto e João Caninas **Registo fotográfico**

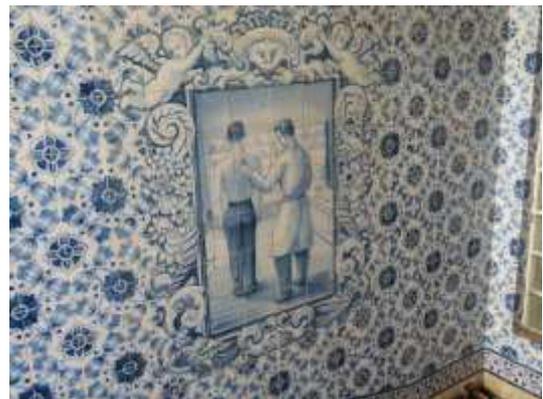
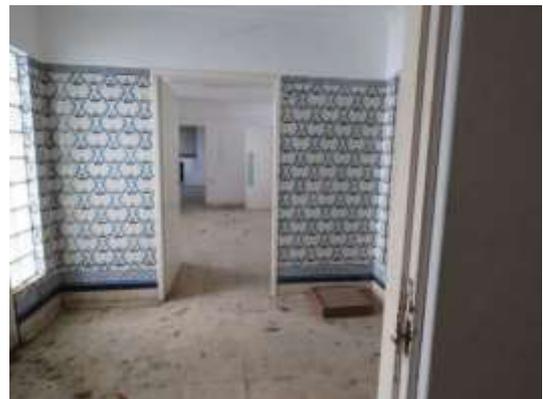
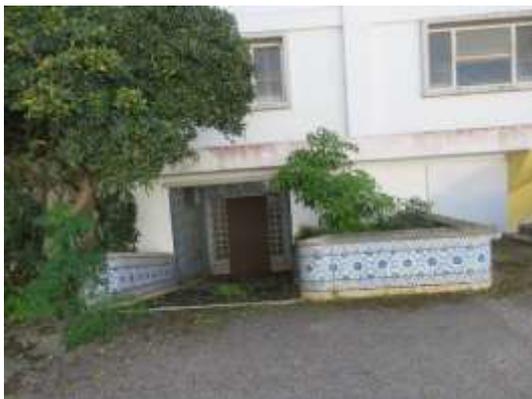
Nº M Data Março de 2020 **CMP** 430 **Altitude** 21m
Topónimo ou Designação Fábrica Fundação de Oeiras
Categoria Industrial **Tipologia** Edifício **Cronologia**
 Contemporânea **Classificação** Inexistente **Valor** Médio
Posição Al direta do Projeto **Tipo de trabalho**
 Reconhecimento **Coordenadas (UTM WGS84)** 472011-
 4282386 **Concelho** Oeiras **Freguesia** União das Freguesias
 Oeiras, São João da Barra, Paço de Arcos e Caxias **Lugar**
 Fábrica Fundação Oeiras **Proprietários** Efeito Previsto Lda
Uso do Solo Industrial desativado **Ame** GESFIMO **aças**
 Inexistente **Conservação** Médio **Acesso** Estrada e acesso
 pedonal alcatroado (privado) **Morfologia** Terraço
Visibilidade estruturas Nula **Visibilidade materiais** Nula
Fonte de Informação Bibliografia **Espólio** Não foi recolhido
Caracterização Posto médico, localizado em piso -1, com
 azulejos florais repetitivo em duas salas e na entrada em

rampa inclinada para o interior, em conjunto com pequenos
 painéis a azul e branco, de tipo informativo, representando
 funções executadas. **Responsáveis** Anabela Joaquinito e
 João Caninas **Registo fotográfico**

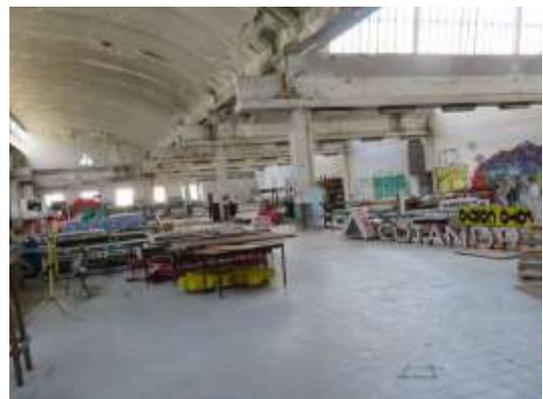
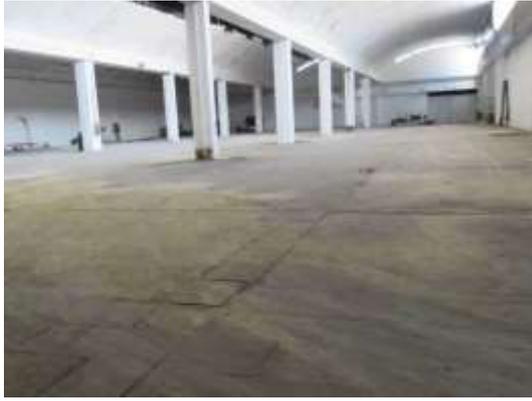
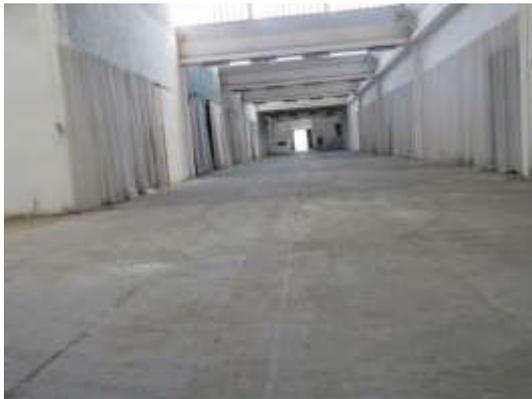
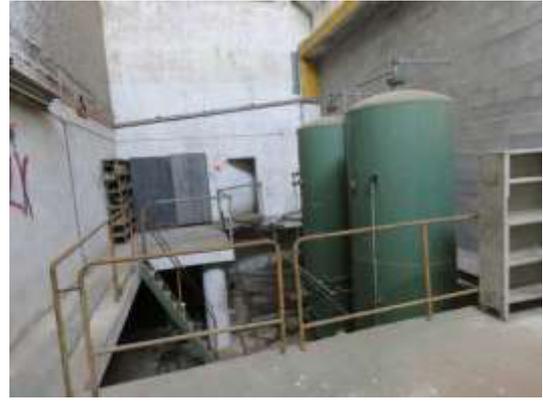
Nº O Data Março de 2020 **CMP** 430 **Altitude** 21m **Topónimo ou Designação** Fábrica Fundição de Oeiras **Categoria** Industrial **Tipologia** Edifício **Cronologia** Contemporânea **Classificação** Inexistente **Valor** Médio **Posição** Al direta do Projeto **Tipo de trabalho** Reconhecimento **Coordenadas (UTM WGS84)** 472011-4282386 **Concelho** Oeiras **Freguesia** União das Freguesias Oeiras, São João da Barra, Paço de Arcos e Caxias **Lugar** Fábrica Fundição Oeiras **Proprietários** GESFIMO **Uso do Solo** Industrial desativado **Ameaças** Inexistente **Conservação** Médio **Acesso** Estrada e acesso pedonal alcatroado (privado) **Morfologia** Terraço **Visibilidade estruturas** Nula **Visibilidade materiais** Nula **Fonte de Informação** Bibliografia **Espólio** Não foi recolhido **Caracterização** Edifício com telhado cónico de acesso ao subterrâneo de entrada no berçário. **Responsáveis** Anabela Joaquinito e João Caninas **Registo fotográfico**

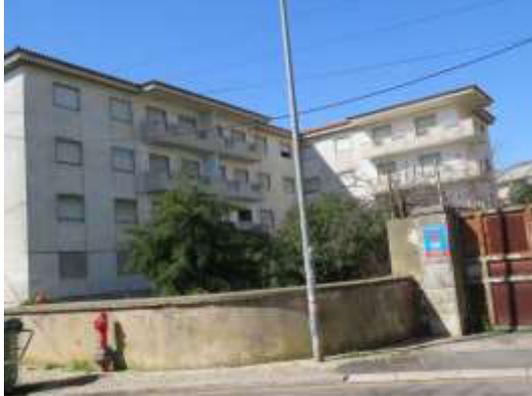
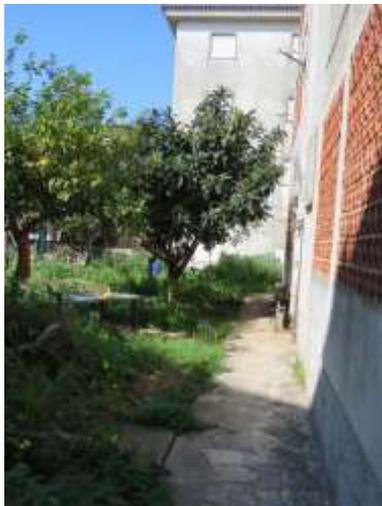
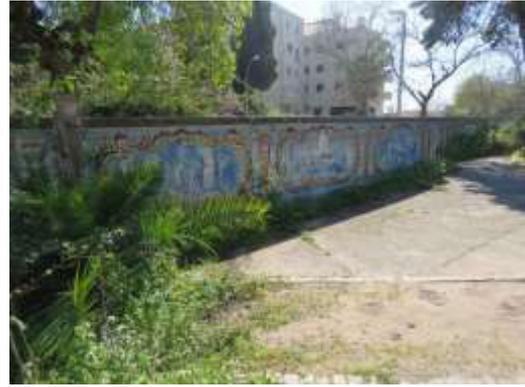
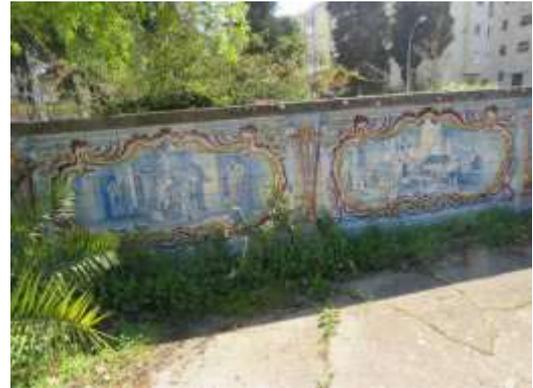
Nº S Data Março de 2020 **CMP** 430 **Altitude** 21m **Topónimo ou Designação** Fábrica Fundição de Oeiras **Categoria** Industrial **Tipologia** Edifício habitacional **Cronologia** Contemporânea **Classificação** Inexistente **Valor** Médio **Posição** Al direta do Projeto **Tipo de trabalho** Reconhecimento **Coordenadas (UTM WGS84)** 472011-4282386 **Concelho** Oeiras **Freguesia** União das Freguesias Oeiras, São João da Barra, Paço de Arcos e Caxias **Lugar** Fábrica Fundição Oeiras **Proprietários** GESFIMO **Uso do Solo** Industrial desativado **Ameaças** Inexistente **Conservação** Médio **Acesso** Estrada e acesso pedonal alcatroado (privado) **Morfologia** Terraço **Visibilidade estruturas** Nula **Visibilidade materiais** Nula **Fonte de Informação** Bibliografia **Espólio** Não foi recolhido

Caracterização Edifício habitacional com 16 apartamentos para funcionários com cinco pisos e espaço verde envolvente. **Responsáveis** Anabela Joaquinito e João Caninas **Registo fotográfico**

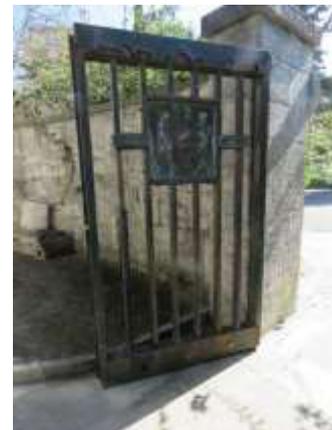
Nº U Data Março de 2020 **CMP** 430 **Altitude** 21m **Topónimo ou Designação** Fábrica Fundição de Oeiras **Categoria** Industrial **Tipologia** Portão **Cronologia** Contemporânea **Classificação** Inexistente **Valor** Médio **Posição** Al direta do Projeto **Tipo de trabalho** Reconhecimento **Coordenadas (UTM WGS84)** 472011-4282386 **Concelho** Oeiras **Freguesia** União das Freguesias Oeiras, São João da Barra, Paço de Arcos e Caxias **Lugar** Fábrica Fundição Oeiras **Proprietários** GESFIMO **Uso do Solo** Industrial desativado **Ameaças** Inexistente **Conservação** Médio **Acesso** Estrada e acesso pedonal alcatroado (privado) **Morfologia** Terraço **Visibilidade estruturas** Nula **Visibilidade materiais** Nula **Fonte de Informação** Bibliografia **Espólio** Não foi recolhido **Caracterização** Portão de entrada pedestre, com moldura metálica e motivo em relevo de dois operários a verter metal fundente para cadinho (símbolo da fundição). **Responsáveis** Anabela Joaquinito e João Caninas **Registo fotográfico**

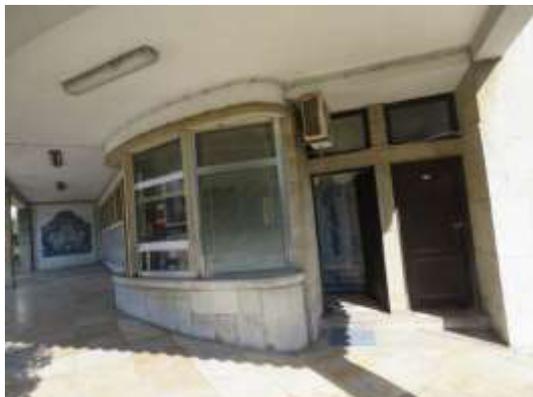
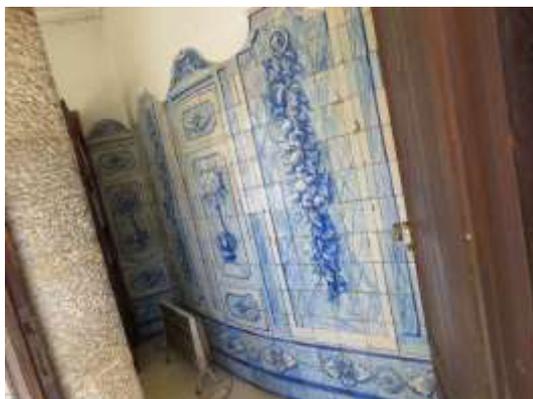
Nº V Data Março de 2020 **CMP** 430 **Altitude** 21m **Topónimo ou Designação** Fábrica Fundição de Oeiras **Categoria** Industrial **Tipologia** Painel de azulejos **Cronologia** Contemporânea **Classificação** Inexistente **Valor** Médio **Posição** Al direta do Projeto **Tipo de trabalho** Reconhecimento **Coordenadas (UTM WGS84)** 472011-4282386 **Concelho** Oeiras **Freguesia** União das Freguesias Oeiras, São João da Barra, Paço de Arcos e Caxias **Lugar** Fábrica Fundição Oeiras **Proprietários** GESFIMO **Uso do Solo** Industrial desativado **Ameaças** Inexistente **Conservação** Médio **Acesso** Estrada e acesso pedonal alcatroado (privado) **Morfologia** Terraço **Visibilidade estruturas** Nula **Visibilidade materiais** Nula **Fonte de Informação** Bibliografia **Espólio** Não foi recolhido **Caracterização** Painel de azulejos com motivos florais azuis e brancos. **Responsáveis** Anabela Joaquinito e João Caninas **Registo fotográfico**

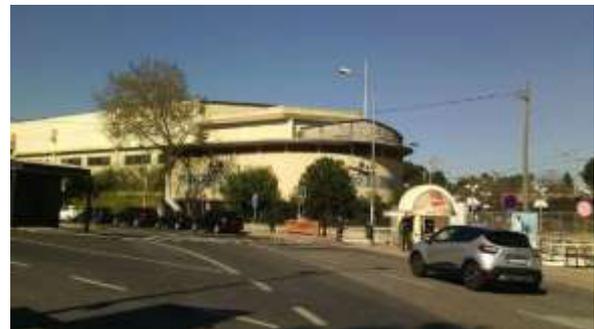
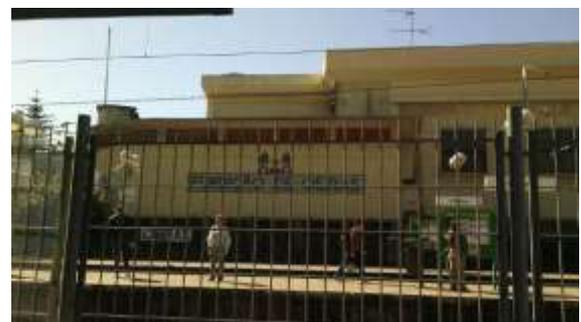
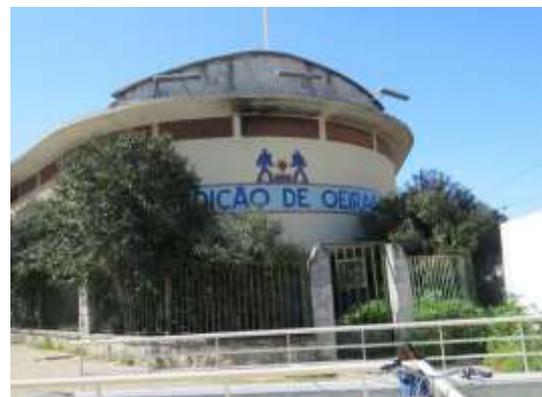
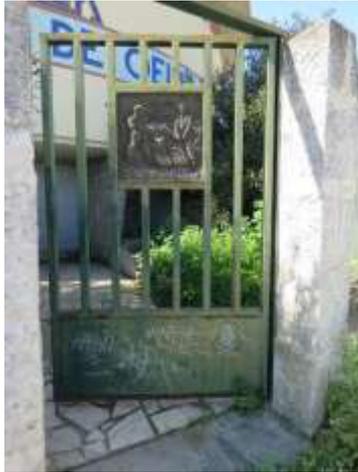
Nº W Data Março de 2020 **CMP** 430 **Altitude** 21m **Topónimo ou Designação** Fábrica Fundição de Oeiras **Categoria** Industrial **Tipologia** Painéis de azulejos e portão **Cronologia** Contemporânea **Classificação** Inexistente **Valor** Médio **Posição** Al direta do Projeto **Tipo de trabalho** Reconhecimento **Coordenadas (UTM WGS84)** 472011-4282386 **Concelho** Oeiras **Freguesia** União das Freguesias Oeiras, São João da Barra, Paço de Arcos e Caxias **Lugar** Fábrica Fundição Oeiras **Proprietários** GESFIMO **Uso do Solo** Industrial desativado **Ameaças** Inexistente **Conservação** Médio **Acesso** Estrada e acesso pedonal alcatroado (privado) **Morfologia** Terraço **Visibilidade estruturas** Nula **Visibilidade materiais** Nula **Fonte de Informação** Bibliografia **Espólio** Não foi recolhido **Caracterização** Fachada ocidental de configuração convexa exterior com três painéis de azulejos (repetitivos) com o nome e ícone da fundição em posição elevada. Porta com moldura metálico com motivo em relevo idêntico ao da entrada da portaria principal (U). **Responsáveis** Anabela Joaquinito e João Caninas **Registo fotográfico**

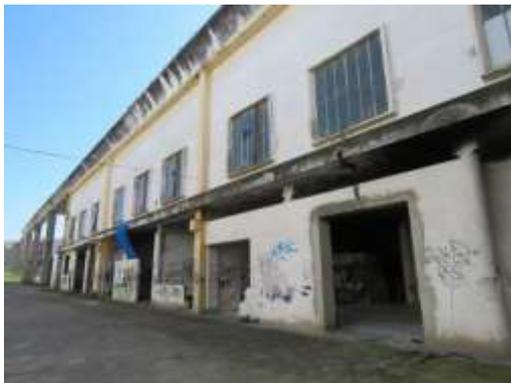
Nº X Data Março de 2020 **CMP** 430 **Altitude** 21m **Topónimo ou Designação** Fábrica Fundição de Oeiras **Categoria** Industrial **Tipologia** Pavilhão **Cronologia** Contemporânea **Classificação** Inexistente **Valor** Médio **Posição** Al direta do Projeto **Tipo de trabalho** Reconhecimento **Coordenadas (UTM WGS84)** 472011-4282386 **Concelho** Oeiras **Freguesia** União das Freguesias Oeiras, São João da Barra, Paço de Arcos e Caxias **Lugar** Fábrica Fundição Oeiras **Proprietários** GESFIMO **Uso do Solo** Industrial desativado **Ameaças** Inexistente **Conservação** Médio **Acesso** Estrada e acesso pedonal alcatroado (privado) **Morfologia** Terraço **Visibilidade estruturas** Nula **Visibilidade materiais** Nula **Fonte de Informação** Bibliografia **Espólio** Não foi recolhido **Caracterização** Pavilhões de prolongamento do edifício 12 **Responsáveis** Anabela Joaquinito e João Caninas **Registo** fotográfico

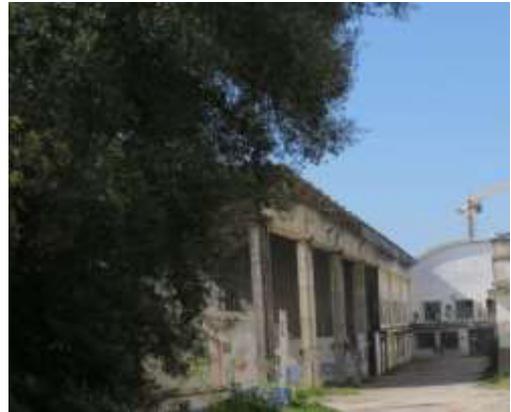
Nº Y Data Março de 2020 **CMP** 430 **Altitude** 21m **Topónimo ou Designação** Fábrica Fundição de Oeiras **Categoria** Industrial **Tipologia** Telheiro **Cronologia** Contemporânea **Classificação** Inexistente **Valor** Médio **Posição** Al directa do Projecto **Tipo de trabalho** Reconhecimento **Coordenadas (UTM WGS84)** 472011-4282386 **Concelho** Oeiras **Freguesia** União das Freguesias Oeiras, São João da Barra, Paço de Arcos e Caxias **Lugar** Fábrica Fundição Oeiras **Proprietários** GESFIMO **Uso do Solo** Industrial desactivado **Ameaças** Inexistente **Conservação** Médio **Acesso** Estrada e acesso pedonal alcatroado (privado) **Morfologia** Terraço **Visibilidade estruturas** Nula

Visibilidade materiais Nula **Fonte de Informação** Bibliografia **Espólio** Não foi recolhido **Caracterização** Telheiros de pavilhões de construção não concluída. **Responsáveis** Anabela Joaquinito e João Caninas **Registo** fotográfico

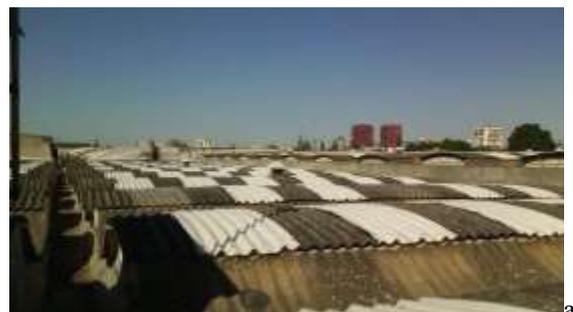
Nº Z Data Março de 2020 **CMP** 430 **Altitude** 21m **Topónimo ou Designação** Fábrica Fundição de Oeiras **Categoria** Industrial **Tipologia** Pavilhão **Cronologia** Contemporânea **Classificação** Inexistente **Valor** Médio **Posição** Al direta do Projeto **Tipo de trabalho** Reconhecimento **Coordenadas (UTM WGS84)** 472011-4282386 **Concelho** Oeiras **Freguesia** União das Freguesias Oeiras, São João da Barra, Paço de Arcos e Caxias **Lugar** Fábrica Fundição Oeiras **Proprietários** GESFIMO **Uso do Solo** Industrial desativado **Ameaças** Inexistente **Conservação** Médio **Acesso** Estrada e acesso pedonal alcatroado (privado) **Morfologia** Terraço **Visibilidade estruturas** Nula **Visibilidade materiais** Nula **Fonte de Informação** Bibliografia **Espólio** Não foi recolhido **Caracterização** Área de antiga instalação dos fornos da Fundição, atualmente ocupada por oficinas da CP (fotos a-b). Tem entrada independente da entrada principal da fundição por abertura no muro periférico onde foi montada uma porta metálica deslizante (foto c). No lado sul deste sector no Piso -1 ou cave existe um balneário para uso dos funcionários (construção dos anos 80). No mesmo sector, no Piso 1, existe refeitório para funcionários com janelas na fachada sudeste voltada para a rua. Ao longo dessa mesma fachada a seguir ao refeitório (para NE do mesmo), também no Piso 1, existe conjunto de gabinetes, fechado, sem uso, e com acesso independente a partir da rua; o interior não foi visto (foto d). A entrada de composições faz-se no lado norte por linha de ligação à Linha de Cascais (foto e). As instalações serão transferidas para o limite poente. **Responsáveis** Anabela Joaquinito e João Caninas **Registo** fotográfico

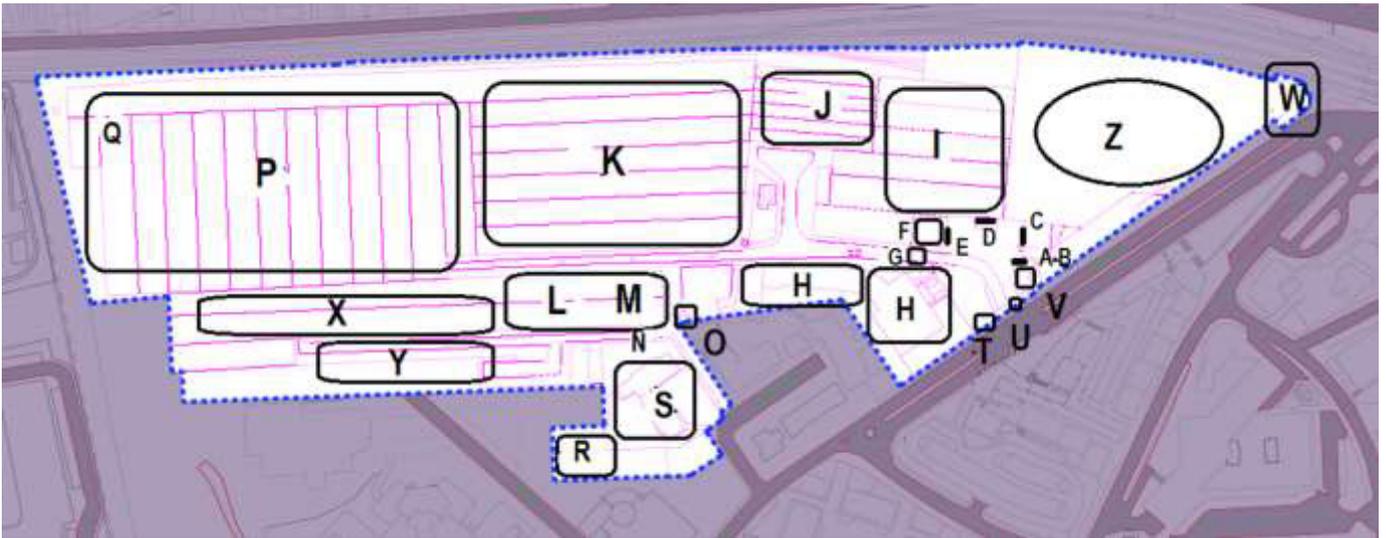
Figura 2. Localização das ocorrências (A a Z) observadas em campo sobre planta da Fundição; consultar Anexo 4.
