CÂMARA DE VISITA DE PASSAGEM - ÁGUAS PLUVIAIS

Elaborou	2023.09	NM	Cliente :	<b>MONTE REI</b>
Verificou	2023.09	RN		<b>Golf &amp; Country Club</b>
Validou	2023.09	WM		
Escala	Instalação : CAMPO DE GOLF SUL Vila Nova de Cacela			
1/20	Título : PROJETO DE EXECUÇÃO INFRAESTRUTURAS HIDRÁULICAS Drenagem Profunda do Campo de Golf Câmara de Visita Pormenores			
Exc. Plat				
Isol.				
Substituído por :

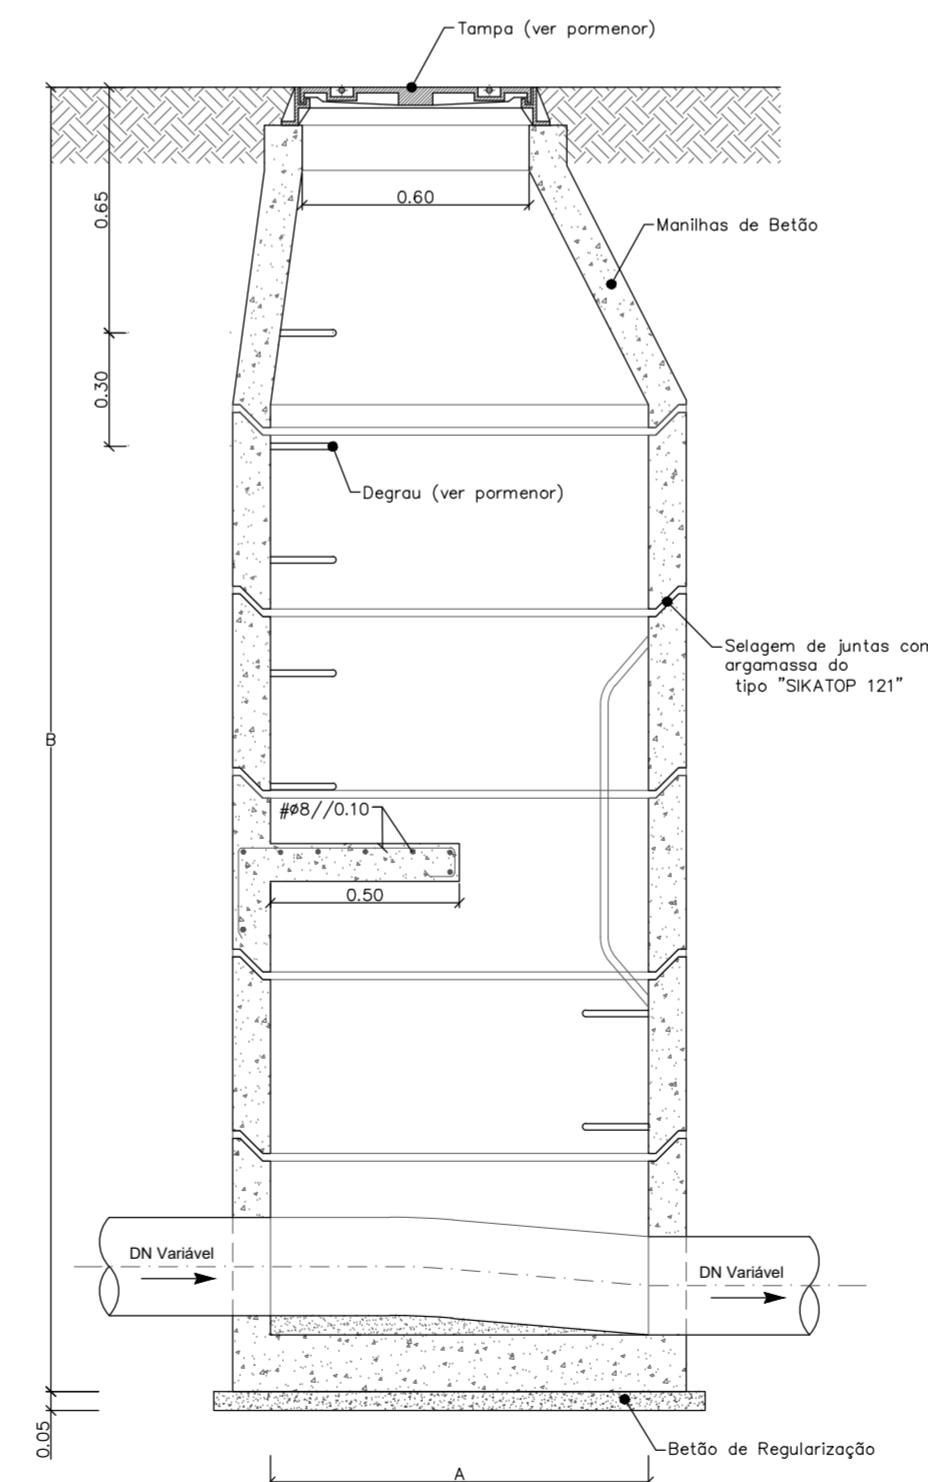
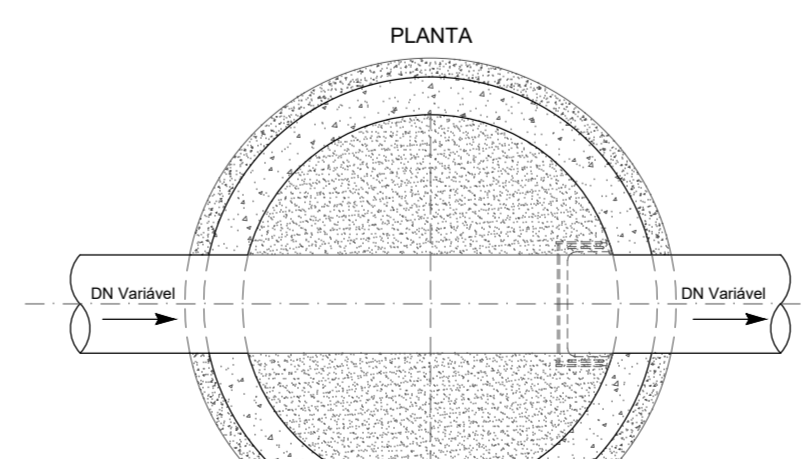
CÂMARA DE VISITA COM PATAMAR  
Profundidade > 4.00 m

Quando (B) superior a 2.50m as câmaras deverão ter um Ø interno (A) de 1.25m  
Quando (B) superior a 4.00m as câmaras deverão ter um patamar a 2.00m do topo da câmara
