R01	ELIMINAÇÃO DO EDIFÍCIO DO RESERVATÓRIO E DO POSTO DE TRANSFORMAÇÃO AÉREO	2018/08/31	Gonçalo Tavares
Revisão	Descrição	Data	Rêtor
PROJETO DE EXECUÇÃO E ESTUDO DE IMPACTE AMBIENTAL DO CIRCUITO HIDRÁULICO DE REGUENGOS DE MONSARAZ E RESPECTIVO BLOCO DE REGA			
Projecto de execução. Reservatório da Bragada - R1 Restabelecimento. Planta. Perfil transversal tipo.		ESCALAS: 1/500 ; 1/20	
Projectou	2017/08	Gonçalo Tavares	Substituído por des. nº
Desenhou	2017/08	João Gonçalves	Substituído por des. nº
Verificou	2017/08	Manuel Valadas	Cod.: 16113-PE-2.1-02-GET-QDES-108
Aprovou	2017/08	Manuel Valadas	Nº EDA: 14C20PE_RegMn_D108_F001aF001_R1RestabelecPlanta_PE_R01_20180831
			FOLHA: 1/1

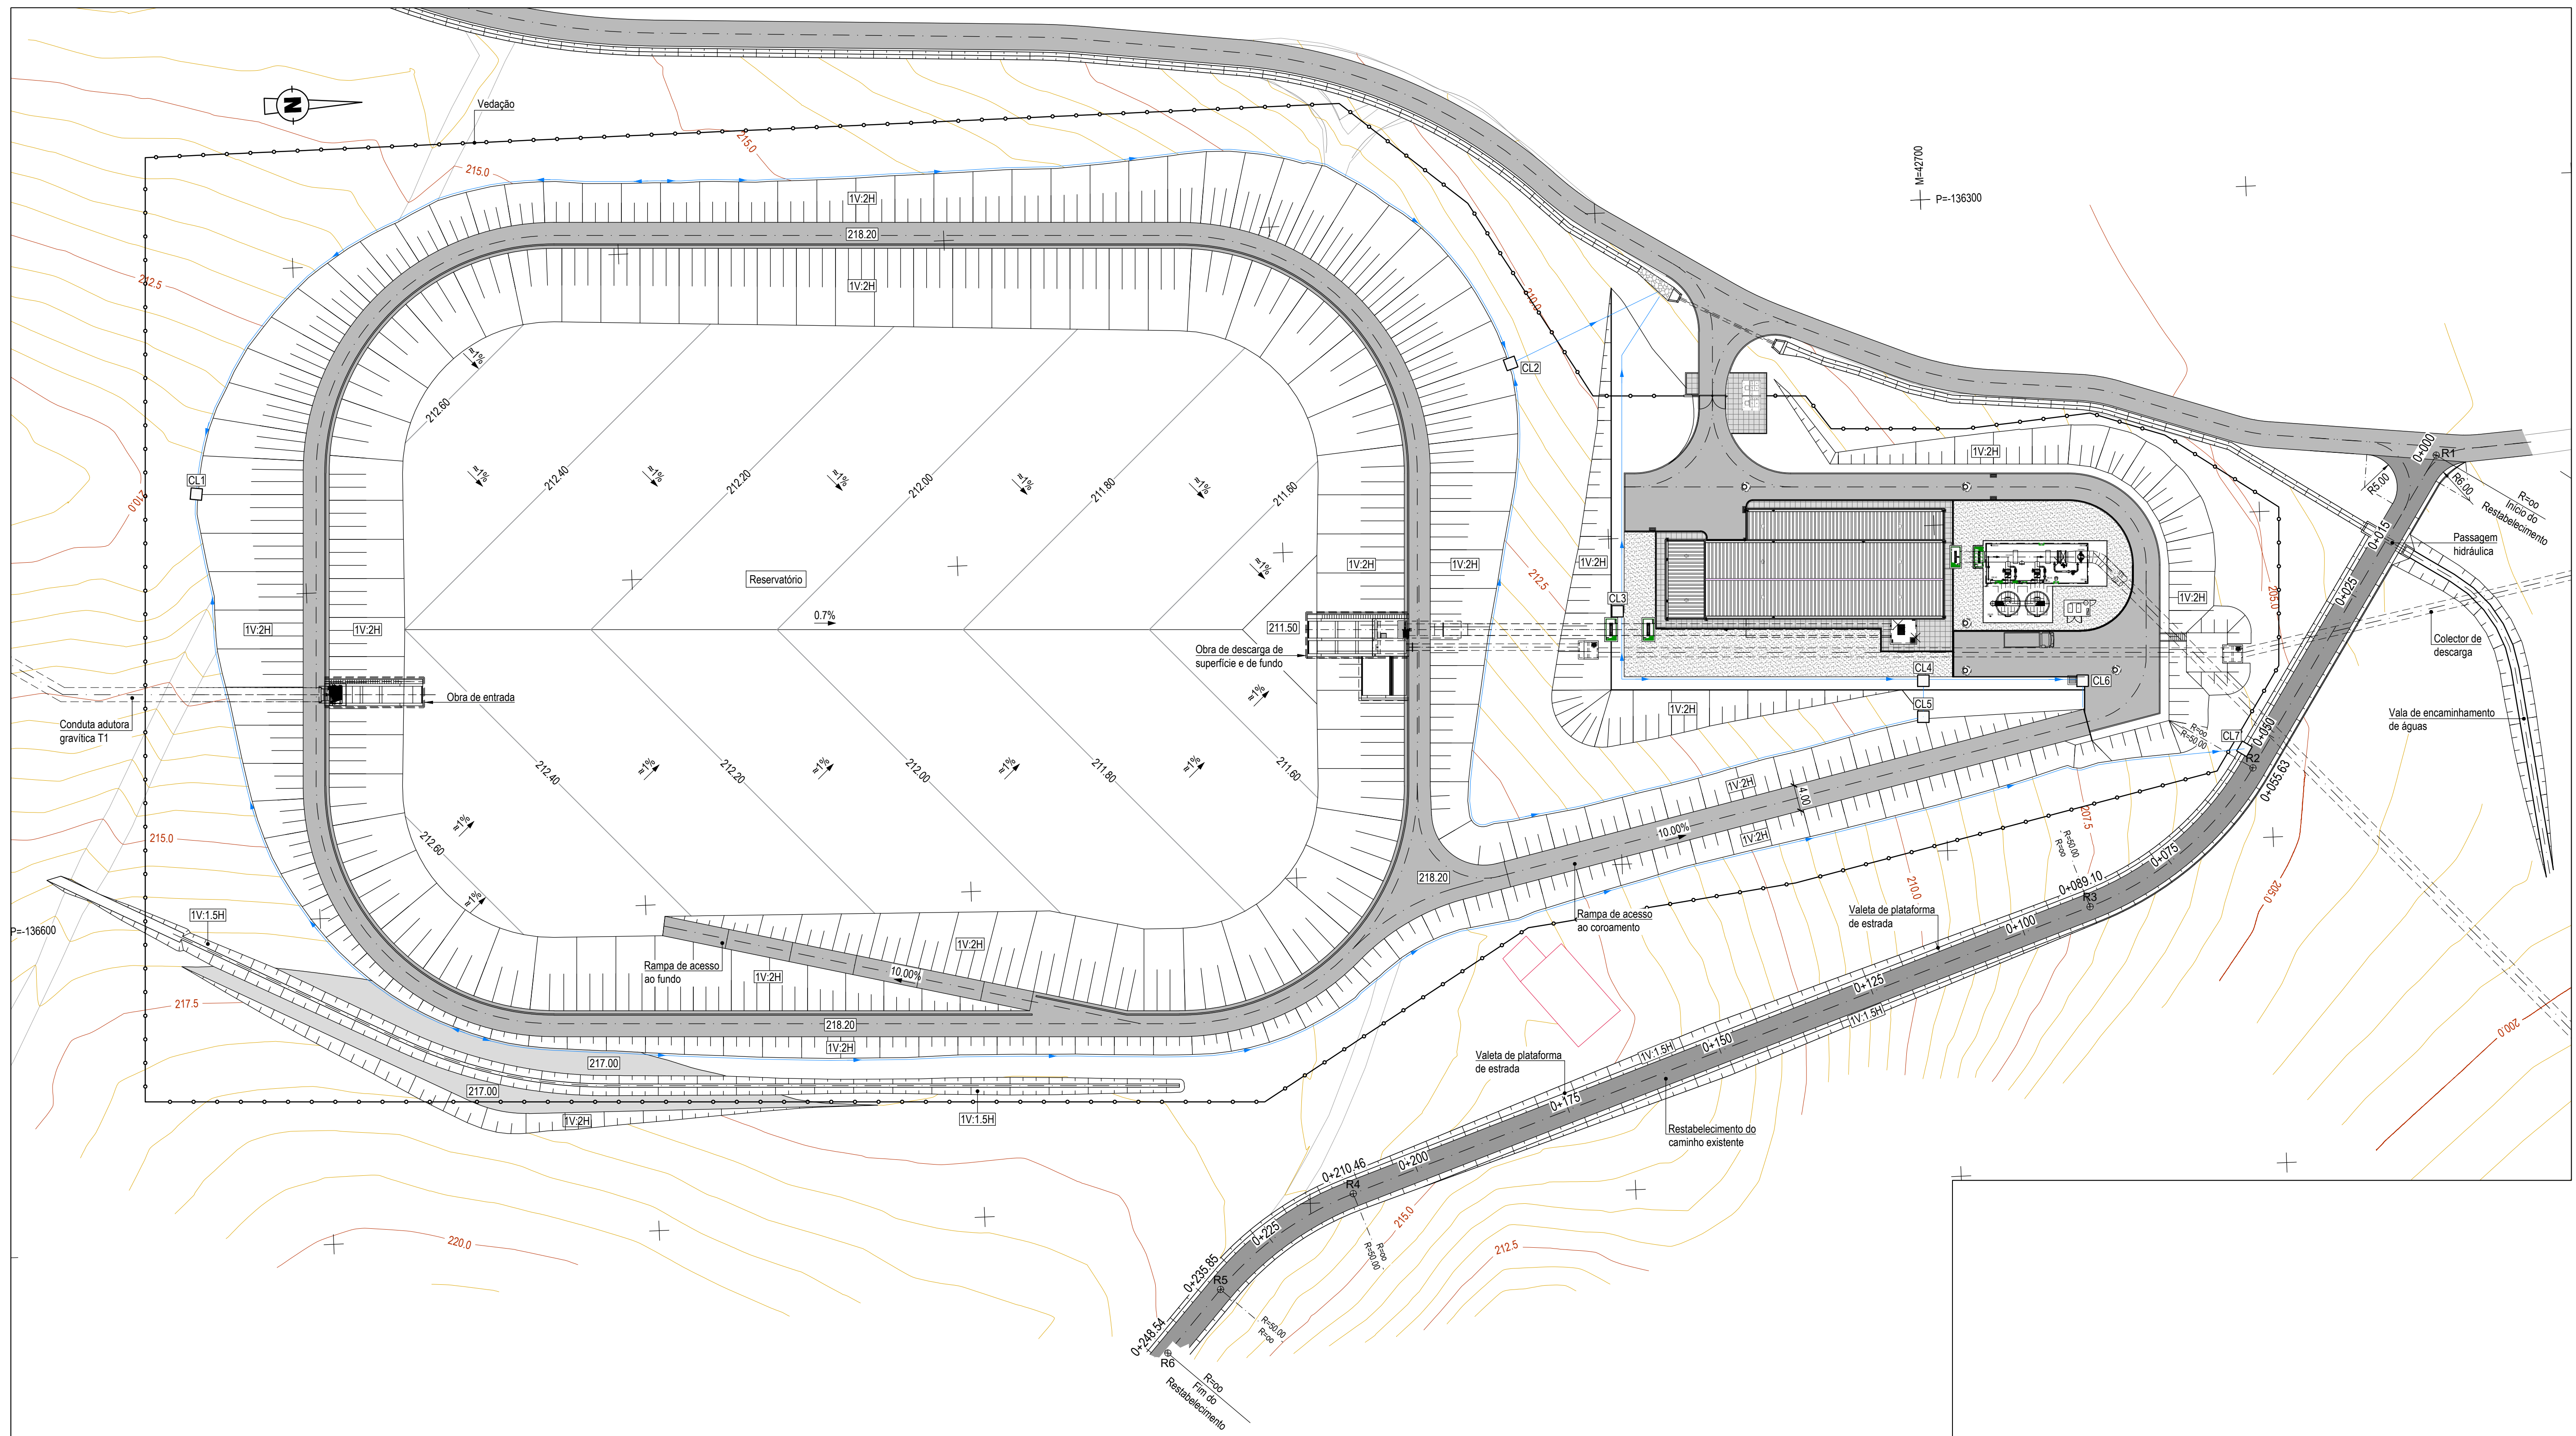
PLANTA
Esc. 1:500

COORDENADAS DE IMPLANTAÇÃO DO RESTABELECIMENTO (M / P)		
R1	42742.481	-136222.548
R2	42789.259	-136252.657
R3	42809.506	-136278.518
R4	42848.785	-136393.347
R5	42862.628	-136414.314
R6	42872.054	-136422.805

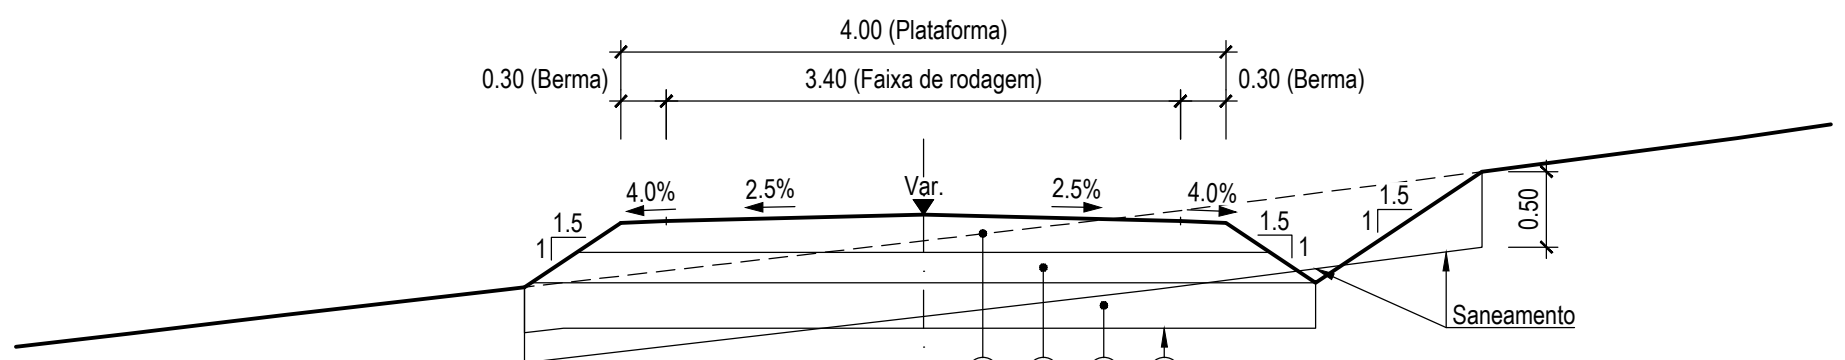
RESTABELECIMENTO PERFIL TRANSVERSAL TIPO
Esc. 1:20

- 1 Agregado britado de granulometria 0-40 para aplicação em camada base, compactado a 95% do ensaio Proctor modificado (espessura mínima = 0.20m).
- 2 Agregado britado de granulometria 0-60 para aplicação em camada de sub-base, compactado a 95% do ensaio Proctor modificado (espessura mínima = 0.20m).
- 3 Solos seleccionados compactados a 95% do ensaio Proctor modificado (espessura mínima = 0.30m).
- 4 Solo de fundação escarificado e compactado a 95% do ensaio Proctor modificado.
