QUINTA DA BARCA

Processo de Licenciamento Único de Ambiente (LUA)

PL20221216011022

Aditamento ao pedido de renovação de Licença Ambiental

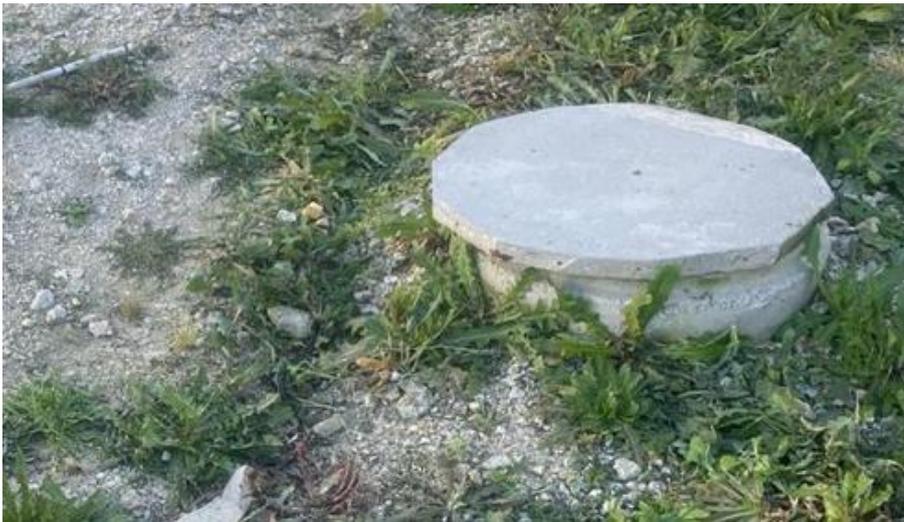
Figura 1 -Fossa estanque dos balneários

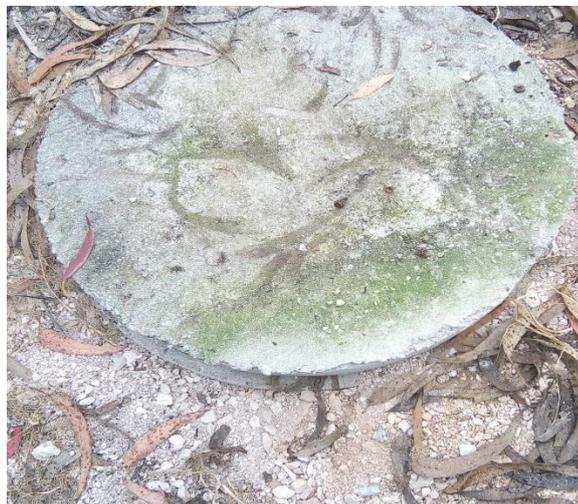
Figura 2 -Fossas estanque dos rodilúvios

6. Na instalação existem dois rodilúvio para desinfecção de viaturas e existe uma fossa estanque em cada um para a recolha das águas residuais produzidas, como consta na “Planta de Implantação águas e efluentes”. Quando necessário são retiradas as águas residuais para o sistema de lagunagem.
7. As águas residuais com origem no necrotério são recolhidas em fossa estanque e quando necessário são retiradas para o sistema de lagunagem.
8. Anexo o comprovativo/ declaração da entidade competente, atestando a possibilidade de recolha e transporte para tratamento das águas residuais domésticas, provenientes da fossa séptica estanque.
9. Os taludes do sistema de lagunagem está num nível elevado, não existindo assim possibilidade de as águas pluviais irem para as lagoas. A nitreira é coberta. Não existe rede de drenagem de águas pluviais.

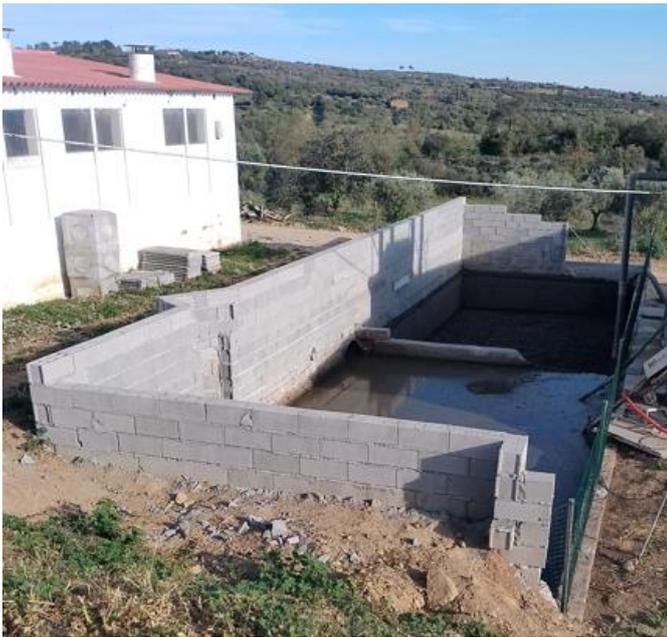
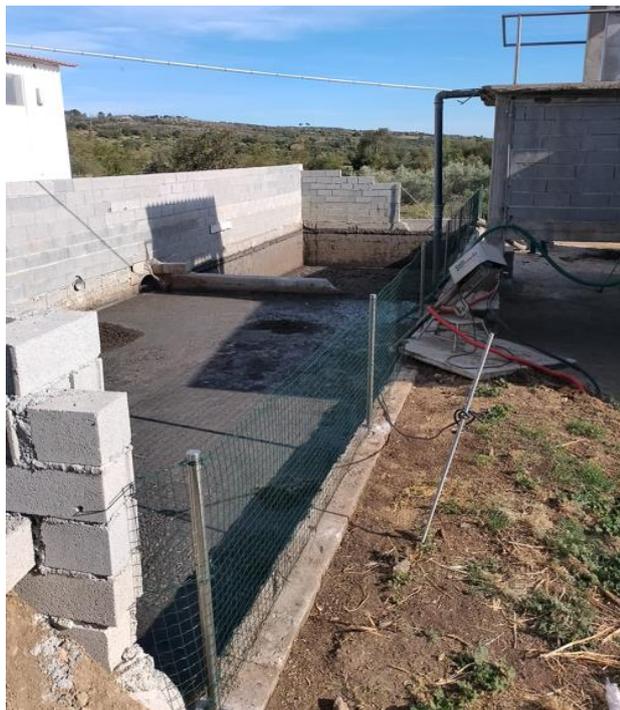
15. Os quadros Q35 e Q35A, estão corretamente preenchidos.
16. Registo fotográfico do tanque de receção e das seis lagoas de retenção que permite a verificação do cumprimento dos requisitos da Portaria n.º 79/2022, de 4 de fevereiro e MTD do BREF IRPP, nomeadamente folga mínima de segurança, existência de vedação, integridade estrutural e ausência de fugas:

Figura 3 - Tanque de receção

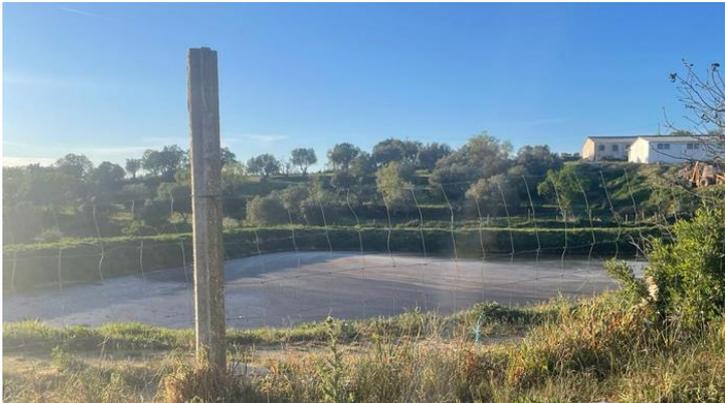
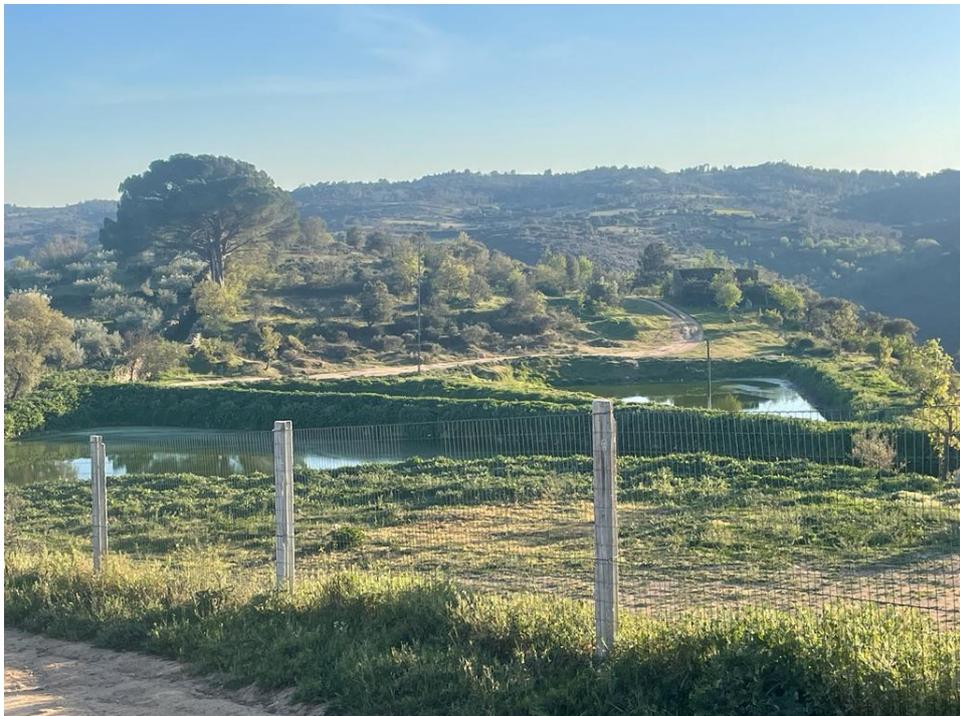
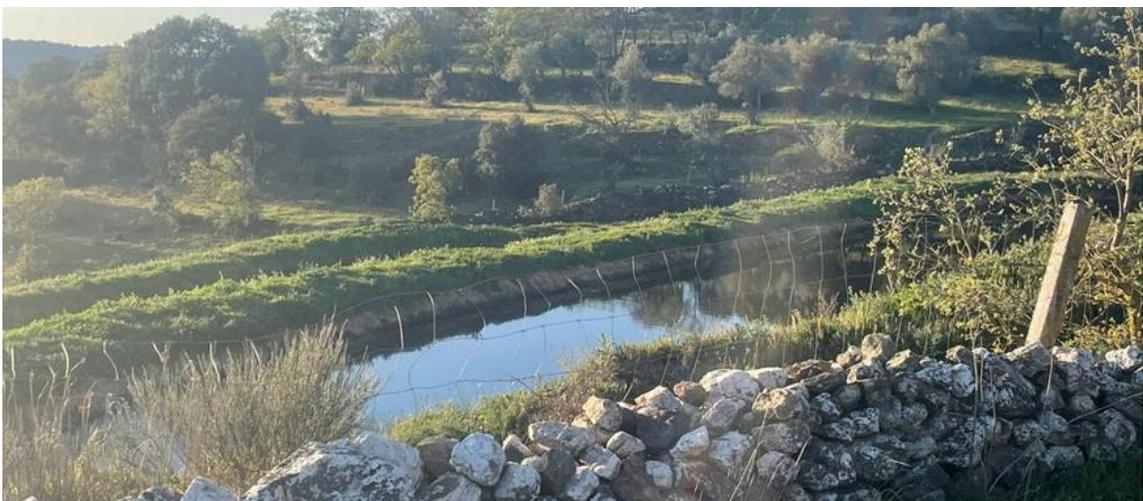
Figura 4 - Lagoas de retenção

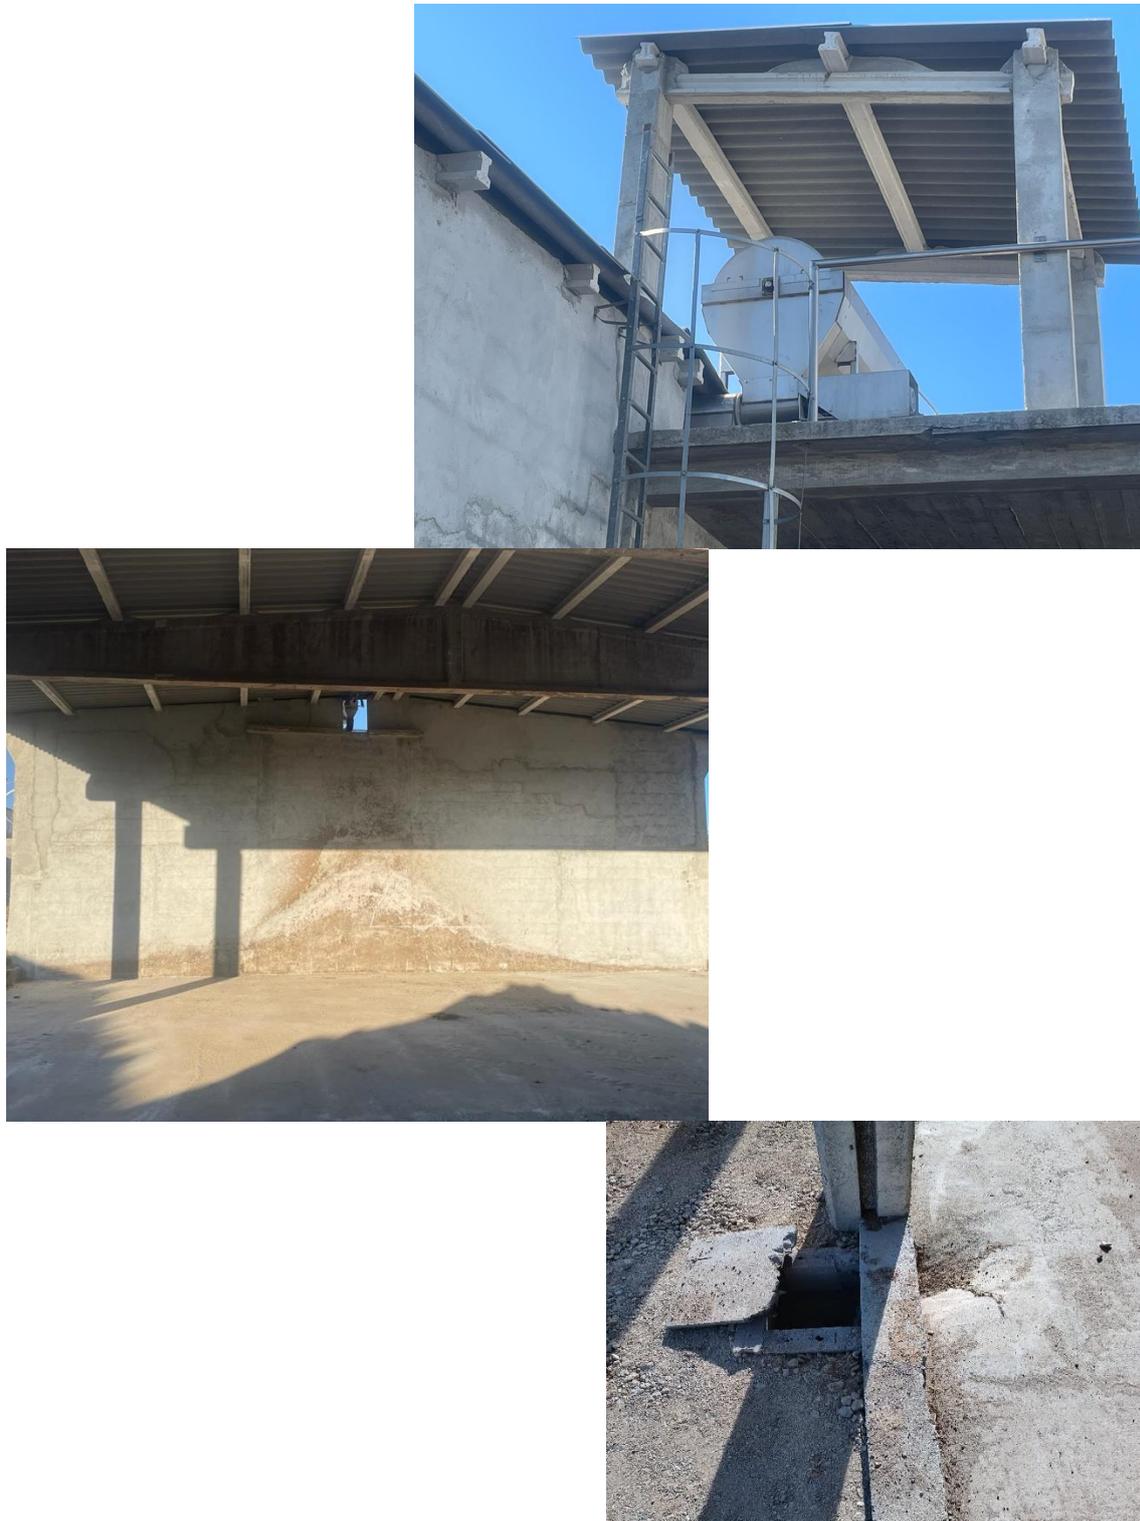
17. Registo fotográfico do separador de sólidos (tamisador) e da nitreira que permite verificar que são totalmente cobertas, impermeabilizadas e dotadas de sistema de drenagem dos lixiviados:

Figura 5 – Tamisador e nitreira
