TELAS FINAIS      Dezembro 2016

EMPREITADA DE CONCLUSÃO DO ATERRO SANITÁRIO  
DO ECOPARQUE DA ABRUNHEIRA

ACESSO AO ECOPARQUE E INSTALAÇÕES ADJACENTES  
PORMENORES

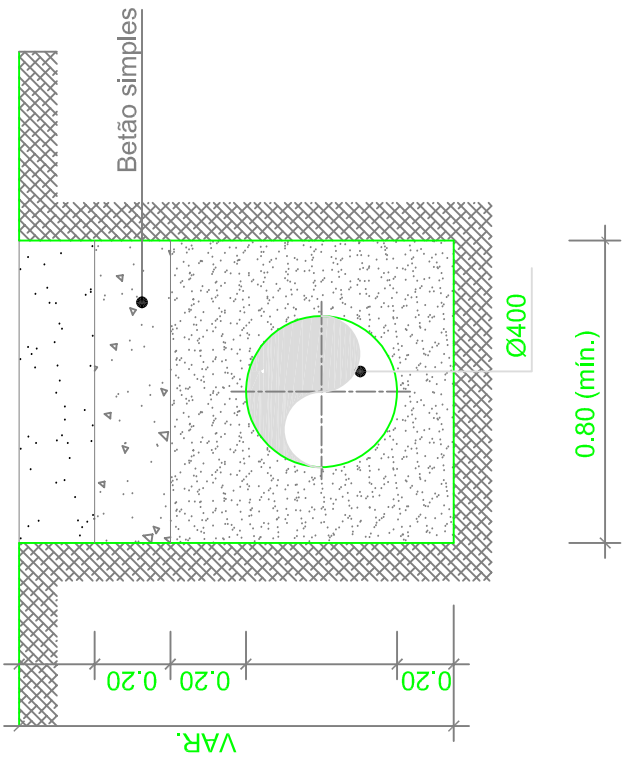
PORMENOR DO REFORÇO  
DE COLECTORES

Esc. 1:20

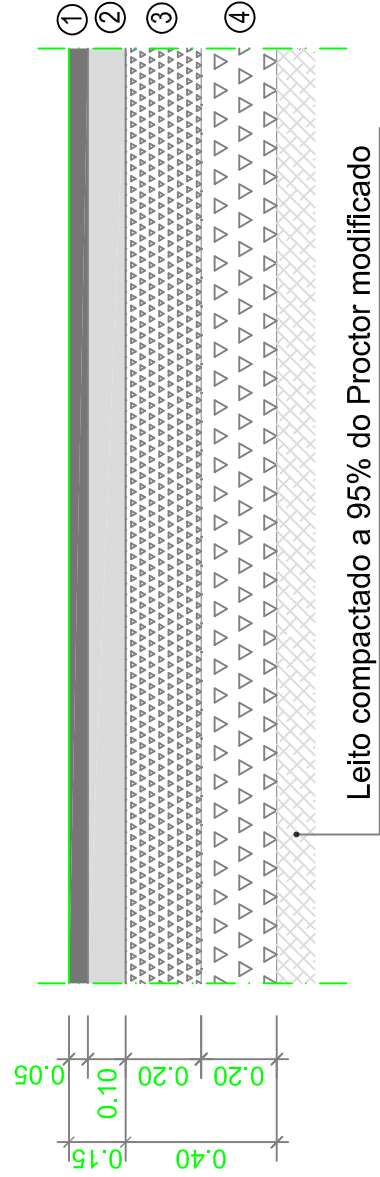
ESTRUTURA DO PAVIMENTO

Esc. 1:20

(VER PERFIL TRANSVERSAL TIPO)

- 1 Camada de desgaste em Bêão betuminoso, com 0.05m de esp.
- 2 Rega de colagem com emulsão betuminosa
- 3 Camada de macadame betuminoso (regularização betuminosa), com 0.10m de esp.
- 4 Rega de impregnação betuminosa (betume fluidificado)
- 5 Base granular em aglomerado britado de granulometria extensa (ABGE), com 0.20m de esp.
- 6 Sub-base granular em aglomerado britado de granulometria extensa (ABGE), com 0.20m de esp.

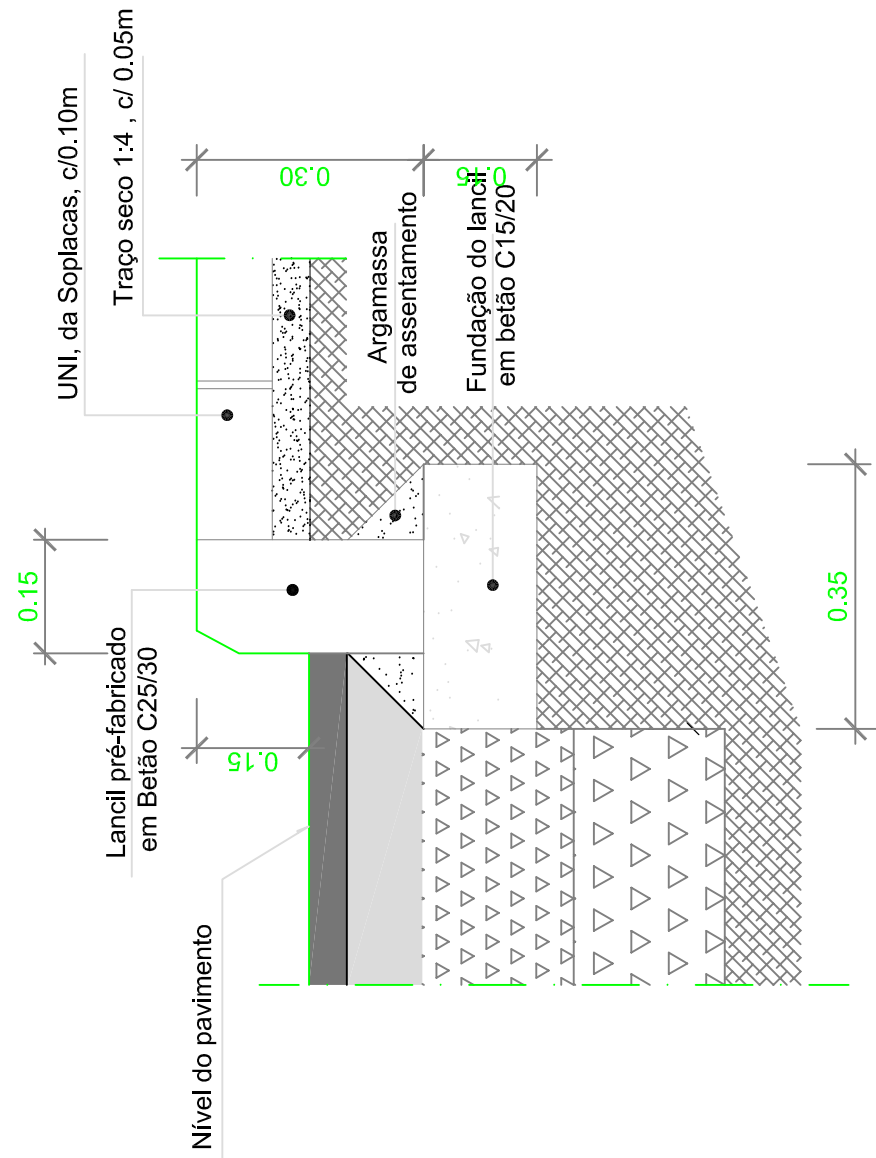
PORMENOR DO LANCIL DE BORDADURA SIMPLES

Esc. 1:10

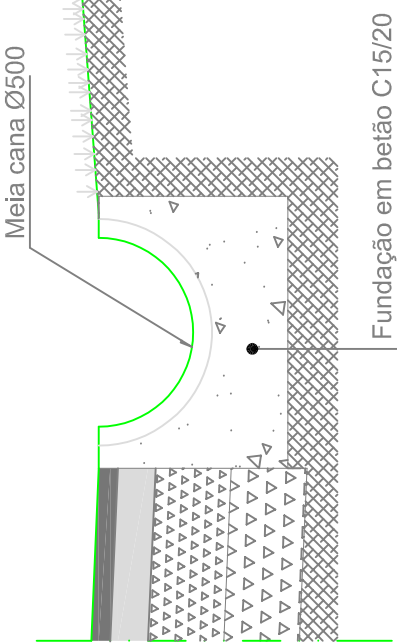
VALETA DE SECÇÃO SEMI-CIRCULAR

Esc. 1:20

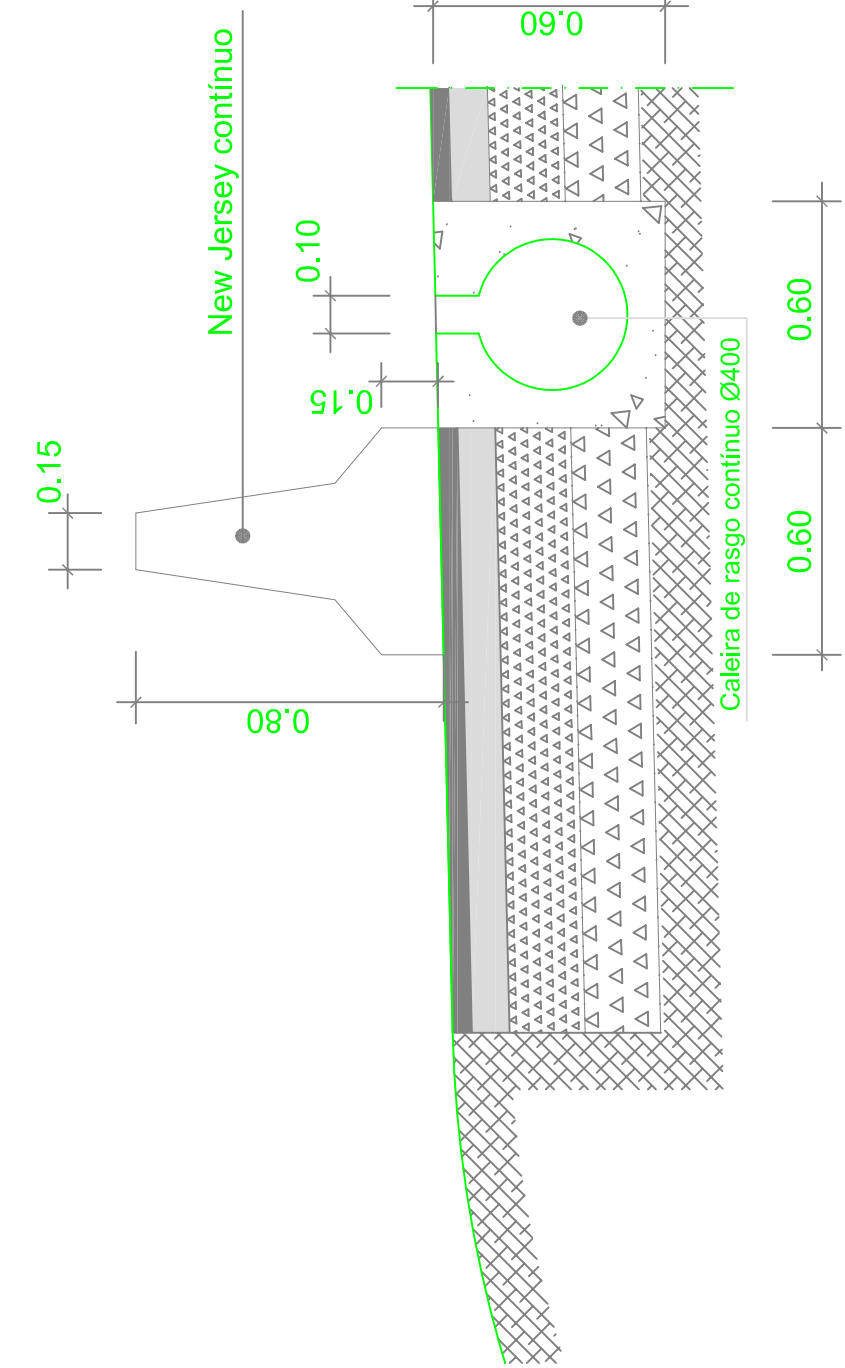
CALEIRA DE RASGO CONTÍNUO

Esc. 1:20

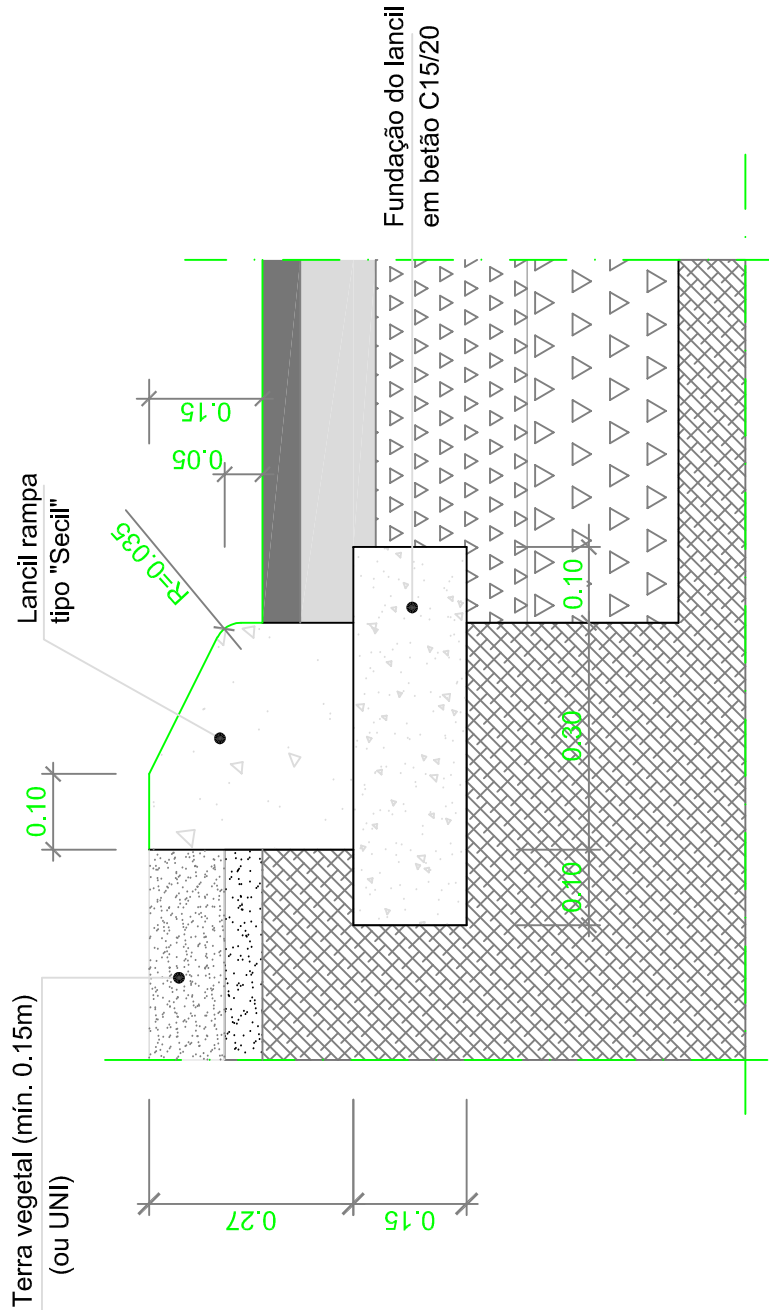
LANCIL GALGÁVEL

(A utilizar nas rotundas e ilhéus direccionais)

Esc. 1:10
