CORTE LONGITUDINAL
ESC=1:100

PLANTA DE FUNDAÇÕES
ESC=1:200

LAJE DO TABULEIRO
ARMADURA SUPERIOR E INFERIOR
ESC.=1:100

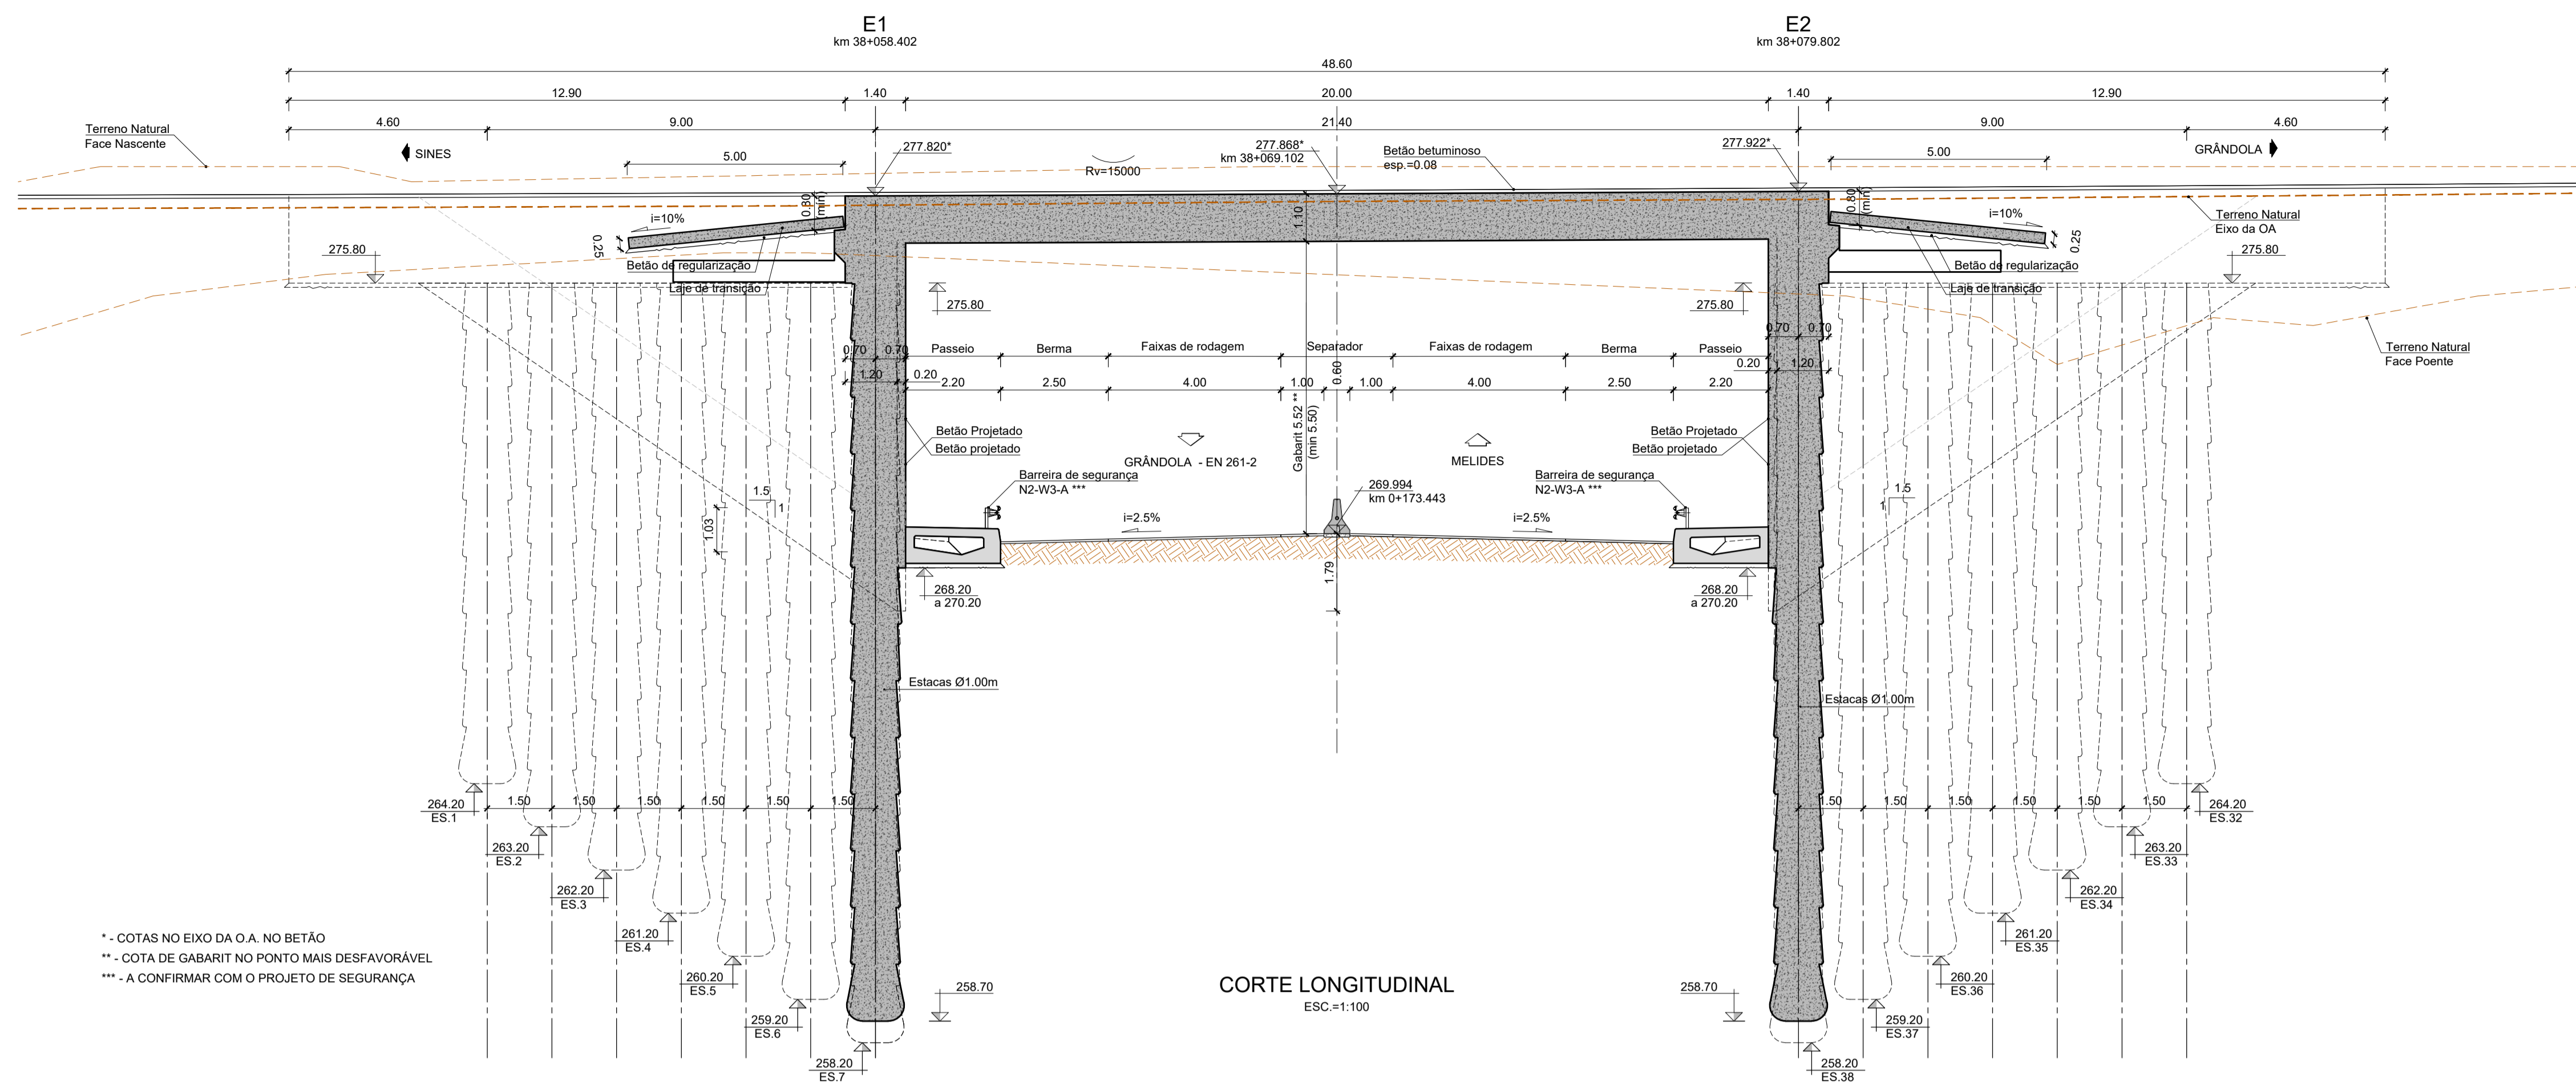
* - COTAS NO EIXO DA O.A. NO BETÃO
 ** - COTA DE GABARIT NO PONTO MAIS DESFAVORÁVEL
 *** - A CONFIRMAR COM O PROJETO DE SEGURANÇA
