PROCESSO 440/2024 – INTERFERÊNCIA 323 – AVª INFANTE SANTO, Nº 57 – 2º ESQUERDO - LISBOA

Data Diagnóstico	24/09/2024	
Morada / Localização	Avenida Infante Santo, Nº 57 – 2º Esqº - Lisboa	
Ref	Nº 57	
Técnicos Inspetores	Eng.º José Drumond; Eng.º António Pedrinho	
Acompanhante	Srº Mabilda Serrão	
Tipo de Acompanhante	Porteira	
Estrutura resistente	Betão Armado	
Uso	Fracção de habitação de um prédio de 6º andar com 2 fracções por piso

PROCESSO 440/2024 – INTERFERÊNCIA 323 – AVª INFANTE SANTO, Nº 57 – 2º DIREITO - LISBOA

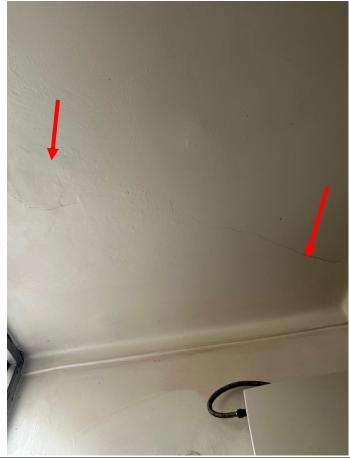
Foto Ref. IMG_9469

Fendilhação devido a assentamentos diferenciais e mancha de infiltração com reparação deficiente.

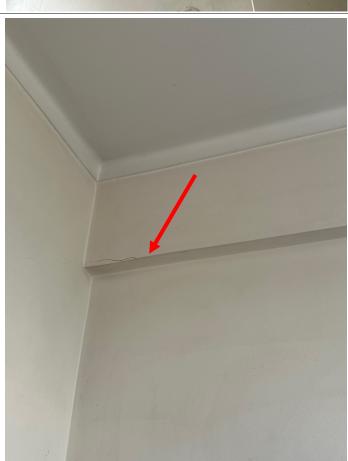
Foto Ref. IMG_9470

Fenda ao longo da base da viga devido a assentamentos diferenciais

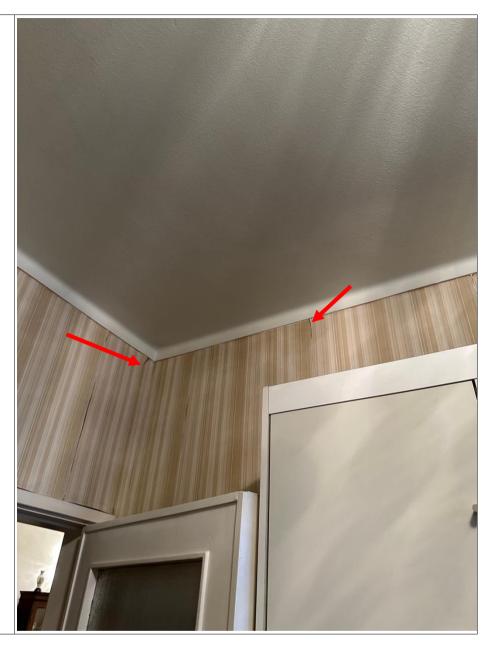
Foto Ref. IMG_9474

Papel de parede descolado em várias zonas

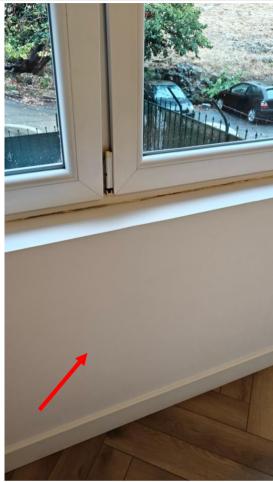
Foto Ref. IMG_9481 (Cont.)

Remate da janela com o peitoril deficiente com possibilidade de infiltração pela fachada

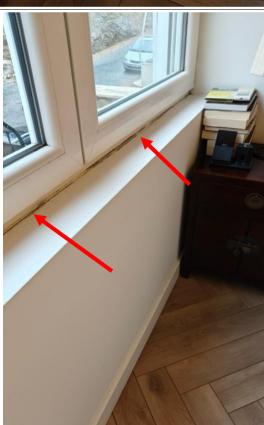
Foto Ref. IMG_9482

Remate da janela com o peitoril deficiente com possibilidade de infiltração pela fachada

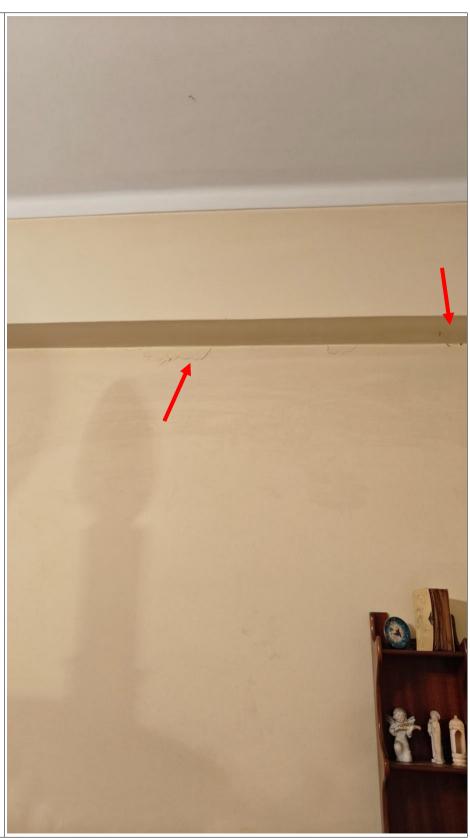
Fotos Ref. IMG_9487

Fendilhação na parede e no remate com a viga por assentamentos diferenciais

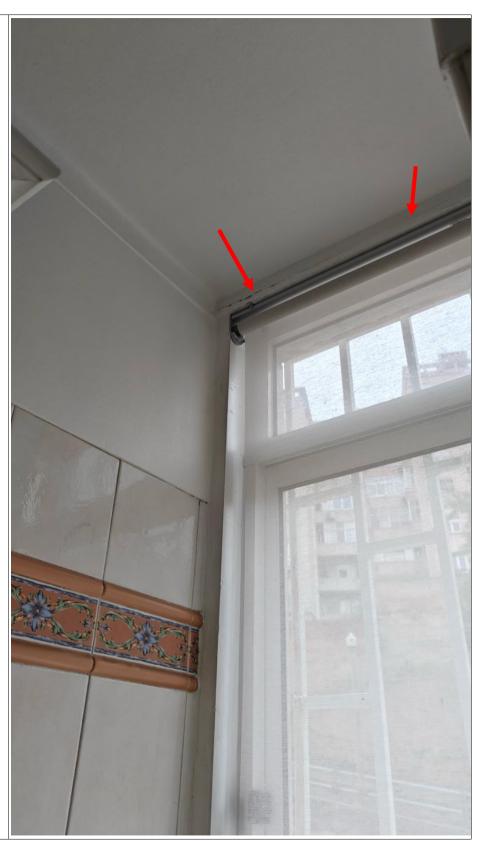
Foto Ref. IMG_9489

Fendilhação horizontal no remate do caixilho com a verga por assentamentos diferenciais

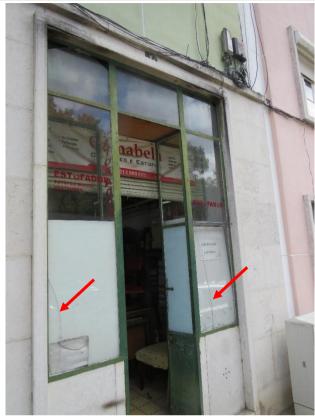
Foto Ref. IMG_1364

Danos no caixilho da montra e porta pelo uso, com 2 vidros rachados

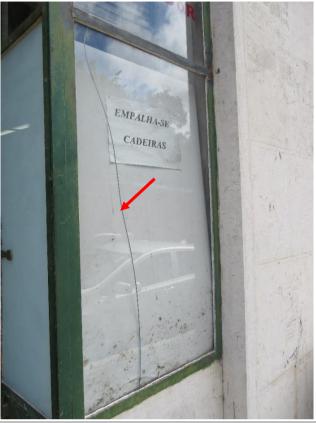
Foto Ref. IMG_1367

Vidro rachado na montra SW

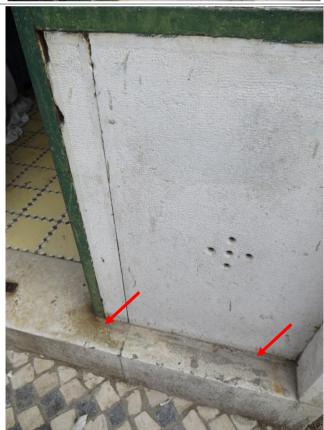
Foto Ref. IMG_1368

Danos na soleira da montra por escorrências e uso

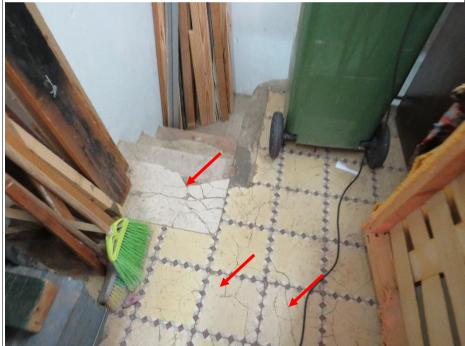
Foto Ref. IMG_1370

Mosaicos rachados no piso pelo uso, Degrau rachado na escada para a cave

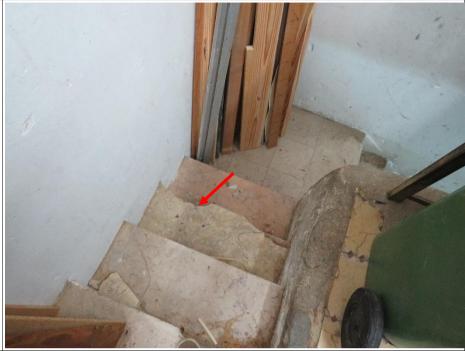
Foto Ref. IMG_1371

Degraus no degrau da escada de acesso à cave danificado

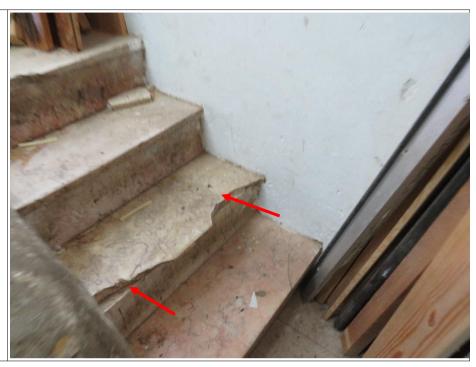
Foto Ref. IMG_1375

Degrau da escada de acesso à cave partido por impactos

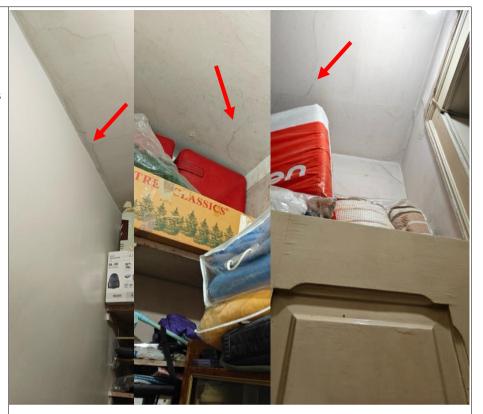
Fotos Ref. IMG_9662, 9663 e 9664

Fendilhação nos tectos dedido a assentamentos diferenciais.

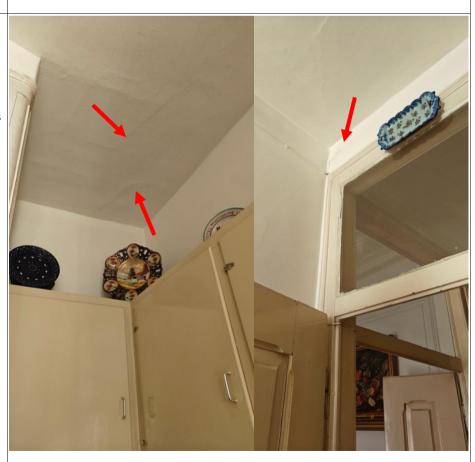
Fotos Ref. IMG_9665 e 9667 (Cont.)

Fendilhação generalizada em tectos e paredes

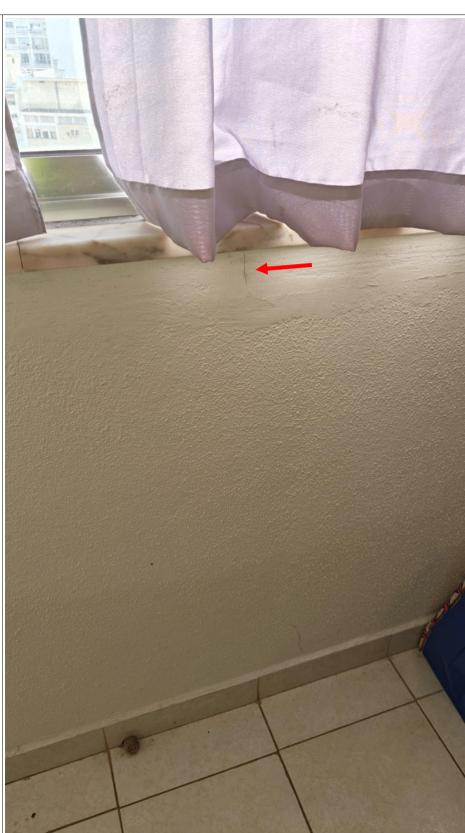
Foto Ref. IMG_9668

Pequena fenda vertical abaixo do peitoril

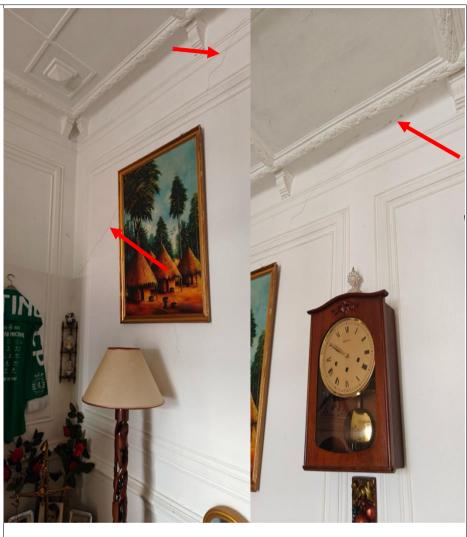
Fotos Ref. IMG_9671 e 9673

Fenda oblíqua na parede da sala como era de esperar devido a assentamentos diferenciais.

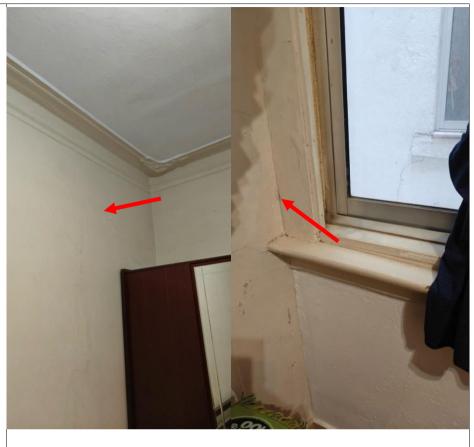
Fotos Ref. IMG_9676 e 9677

Fendas na parede e na junção/remate parede vão

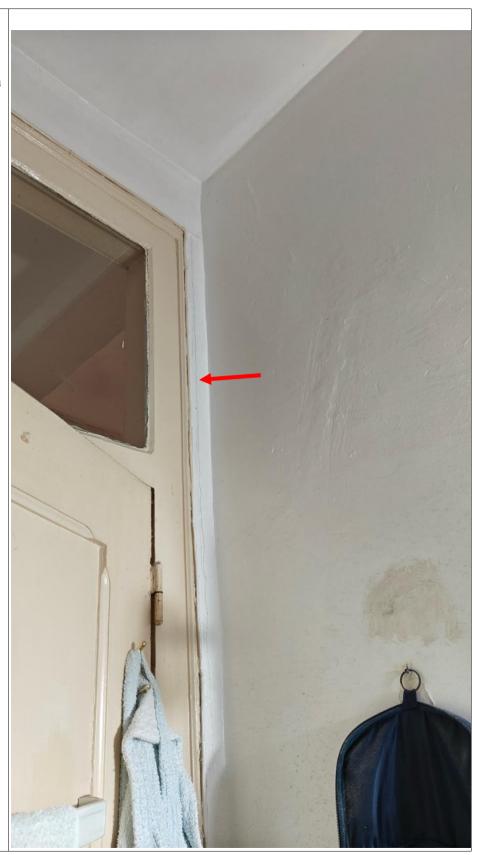
Foto Ref. IMG_9839

Fendilhação vertical na ligação do vão com parede

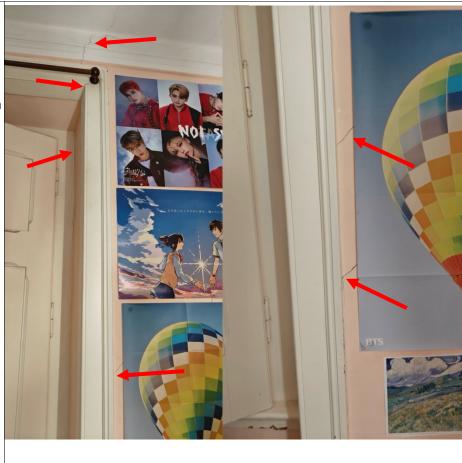
Fotos Ref. IMG_9610 e 9611

Assentamentos diferenciais provocaram fendas oblíquas e na zona da orla do vão.

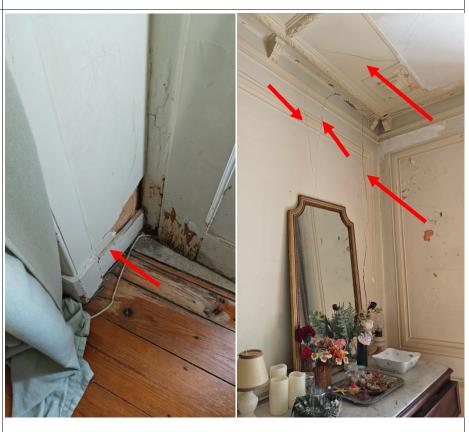
Fotos Ref. IMG_9635 e 9636

Revestimentos soltos e em falta provocados pelos vários assentamentos diferenciais. Fendilhação oblíqua e vertical em tectos e paredes

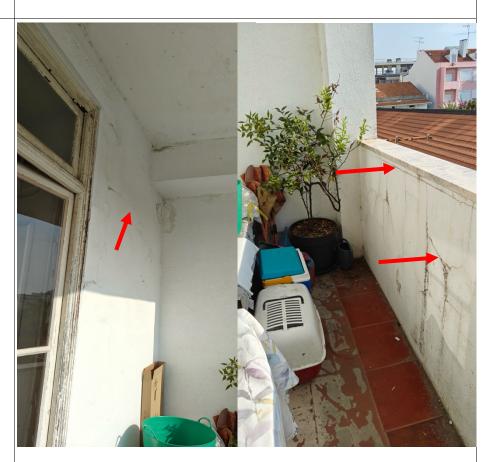
Fotos Ref. IMG_9641 e 9642

Fendilhação generalizada nas paredes e no murete

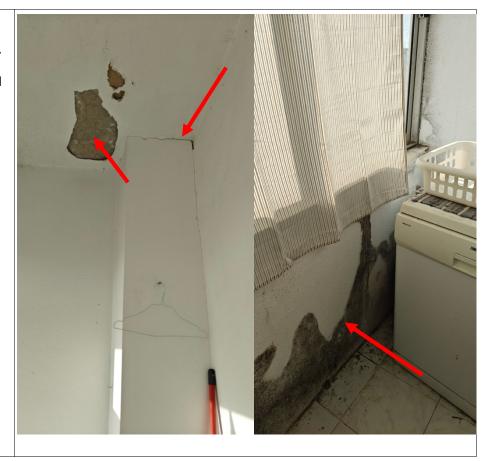
Fotos Ref. IMG_9644

Fendilhação estrutural na laje da varanda superior com descasque do revestimento do tecto da varanda. Causa: Assentamentos diferenciais.

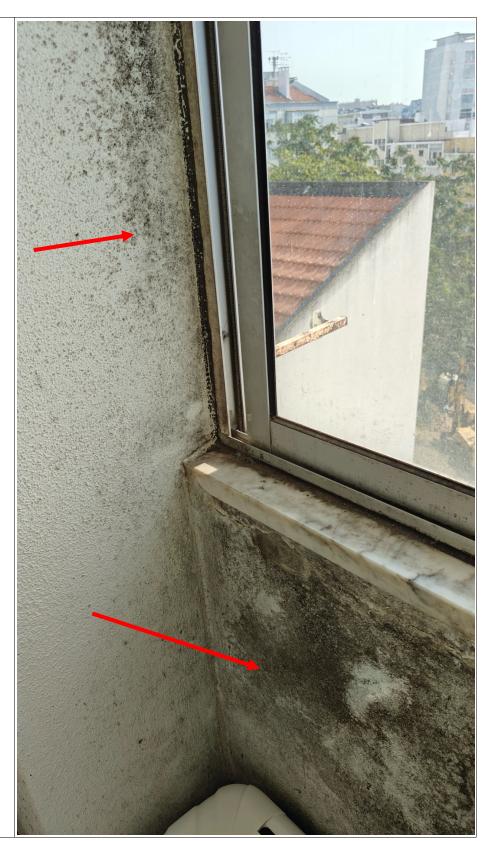
Foto Ref. IMG_9646

Zona da varanda com infestação de fungos provocado por condenções e falta de ventilação

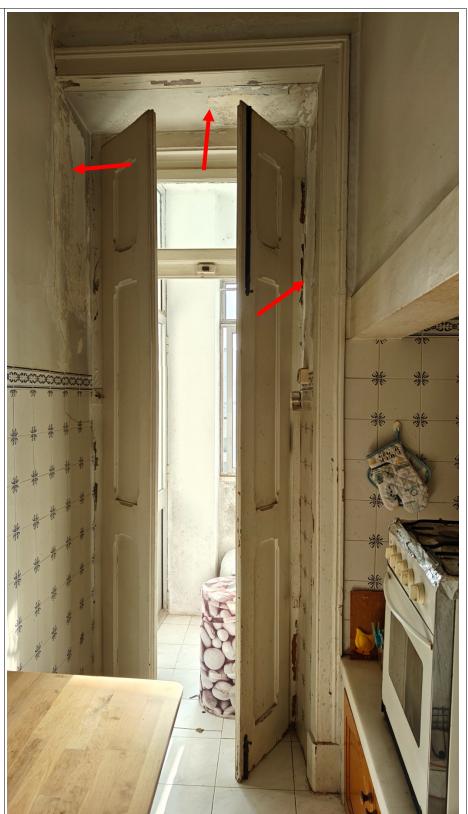
Foto Ref. IMG_9652

Fendilhação oblíqua vertical nos limites do vão e vários dscasques e desprendimentos dos acabamentos.

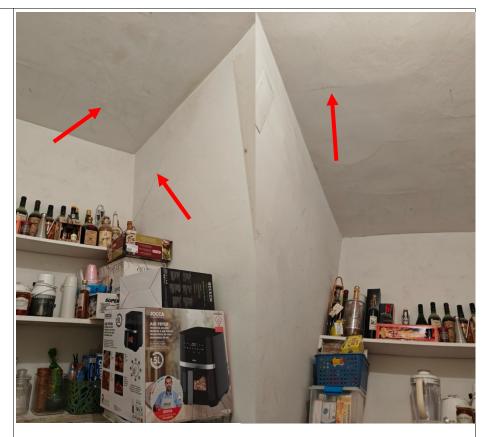
Fotos Ref. IMG_9653 e 9654

Fendilhação oblíqua em paredes e tectos.

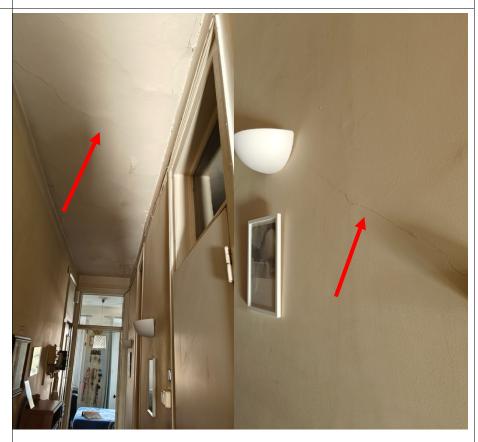
Fotos Ref. IMG_9656 e 9658

Fendilhação oblíqua em paredes e tectos.

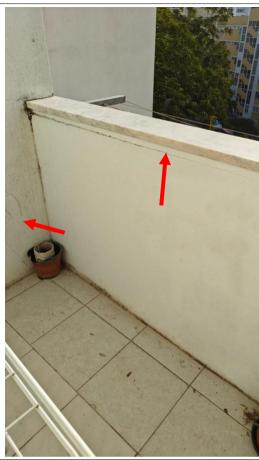
Foto Ref. IMG_9535

Fendas horizontais e verticais um pouco aleatórias, fruto, por um lado, da retracção das argamassas do assentamento do capeamento, e por outro da retracção dos rebocos em geral.

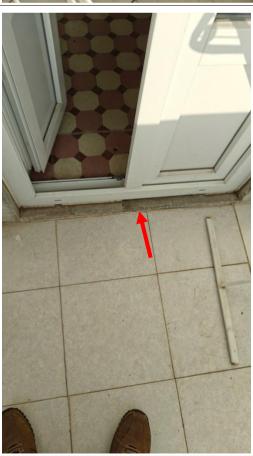
Foto Ref. IMG_9538

Soleira da porta da varanda danificada, com bocados em falta.

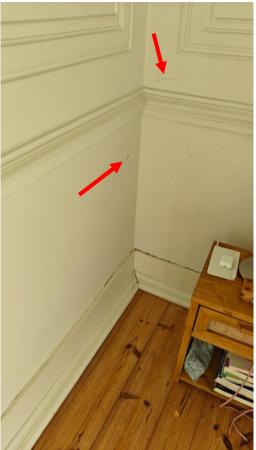
Foto Ref. IMG_9543

Tinta estalada em vários locais

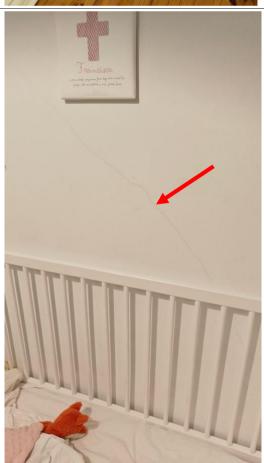
Foto Ref. IMG_9546

Fendilhação Oblíqua fruto de assentamentos diferenciais

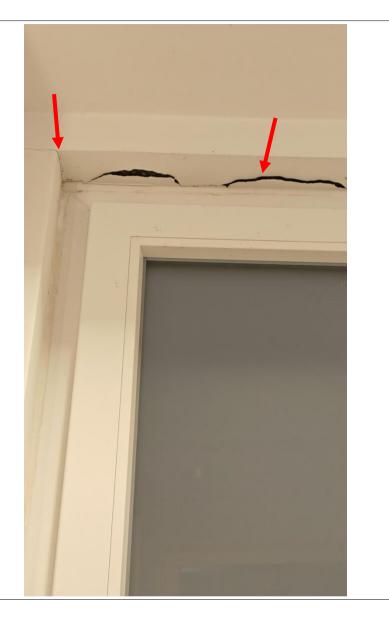
Foto Ref. IMG_9550

Fendilhação horizontal fruto dos assentamentos, junto ao vão

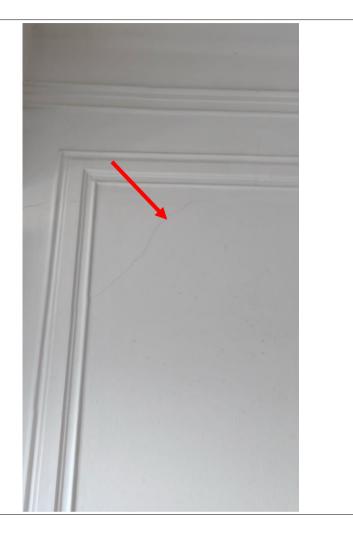
Foto Ref. IMG_9555

Fendilhação Oblíqua fruto dos assentamentos diferenciais

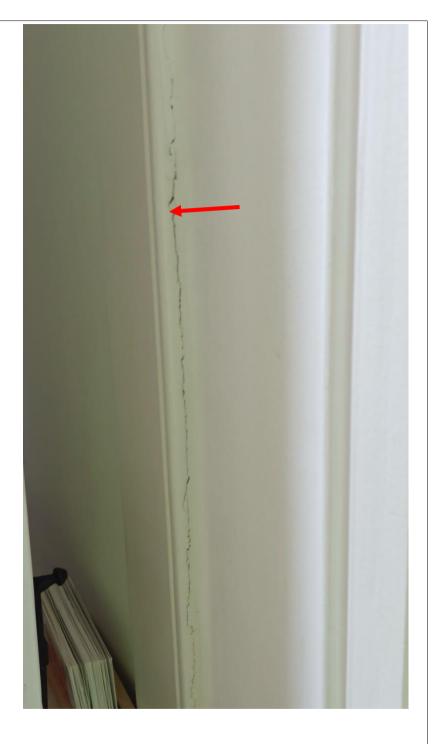
Foto Ref. IMG_9556

Fendilhação vertical no remate da parede com a moldura do vão

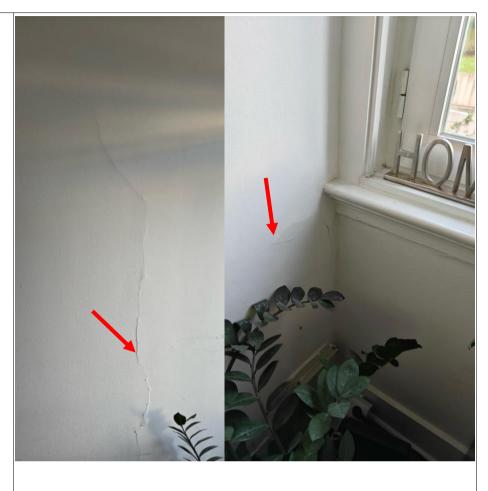
Fotos Ref. IMG_9564 e 9565

Fendilhação aleatória (vertical, oblíqua e horizontal) devido aos assentamentos diferenciais

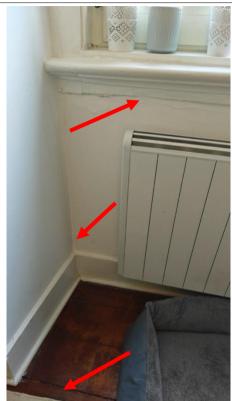
Foto Ref. IMG_9570

Remate mal feito por baixo do peitoril com fenda horizontal. Humidade no pavimento (junta do pavimento aberta) e ao nível do ropapé.

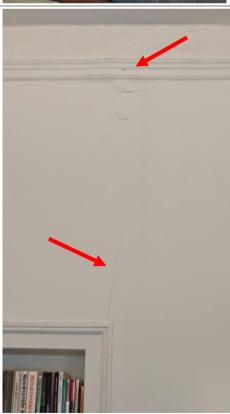
Foto Ref. IMG_9572

Fendilhação na parede por assentamentos diferenciais

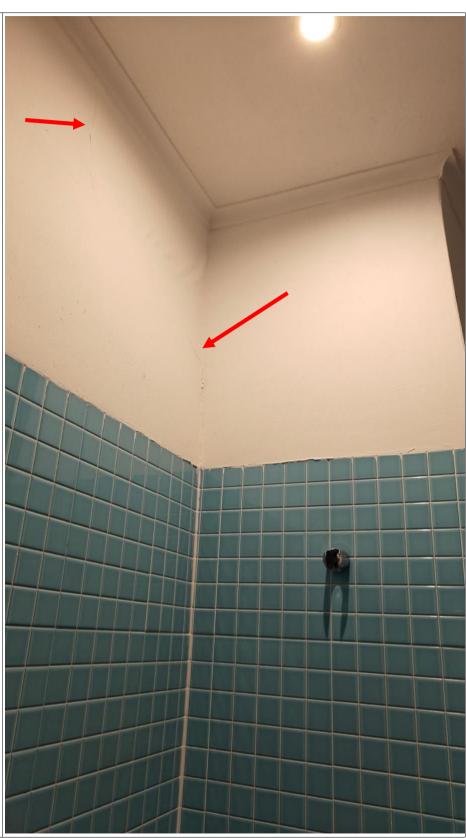
Foto Ref. IMG_9575

Fendilhação devido a assentamentos diferenciais

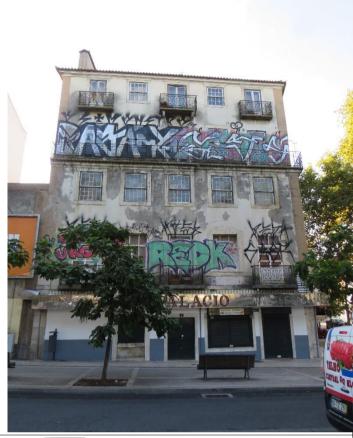
Foto Ref. IMG_7742

Fendas e danos na fachada por empolamentos, fungos escorrências e graffiti's

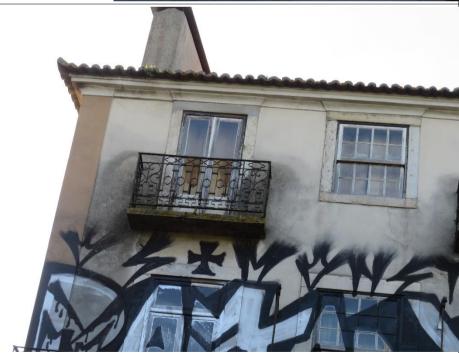
Foto Ref. IMG_7743

Fendas FO e danos na fachada por empolamentos, fungos escorrências e graffiti's

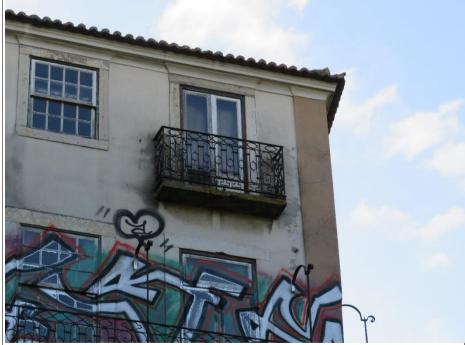
Foto Ref. IMG_7745

Fendas FO e danos na fachada por empolamentos, fungos escorrências e graffiti's

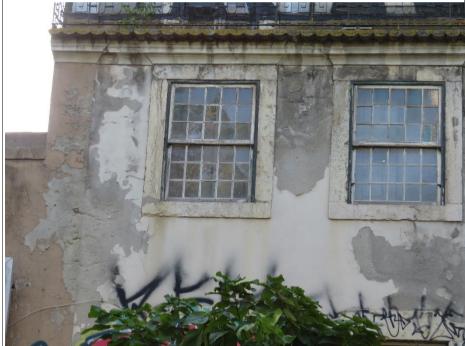
Foto Ref. IMG_7749

Fendas e danos na fachada por empolamentos, fungos escorrências e graffiti's

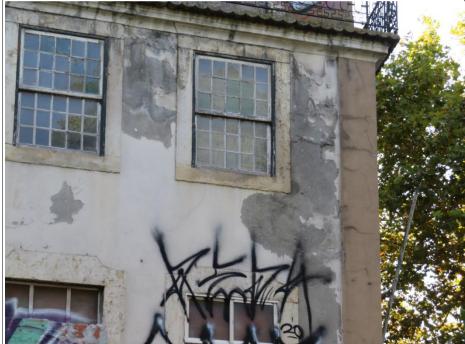
Foto Ref. IMG_7751

Fendas e danos na fachada por empolamentos, fungos escorrências e graffiti's

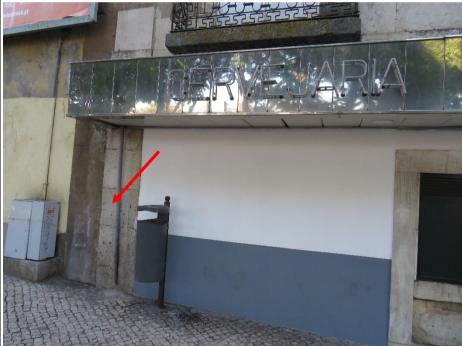
Foto Ref. IMG_7755

Danos no cunhal NW por escorrências e fungos

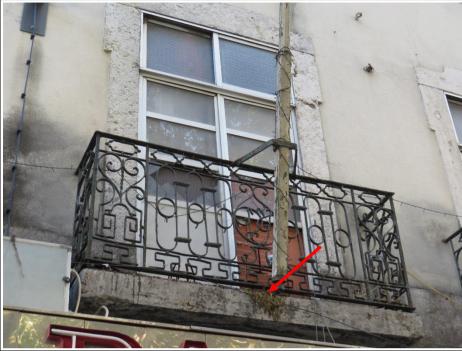
Foto Ref. IMG_7766

Danos na fachada e varanda por fungos e escorrências

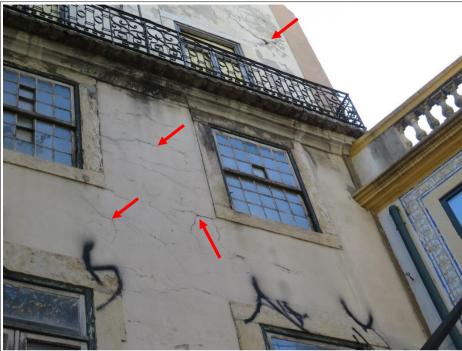
Foto Ref. IMG_7772

Fendas e danos na fachada por empolamentos, fungos e escorrências

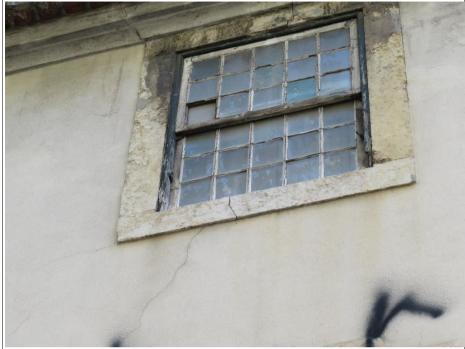
Foto Ref. IMG_7774

Fenda oblíqua FO e peitoril da janela do piso 2 rachado

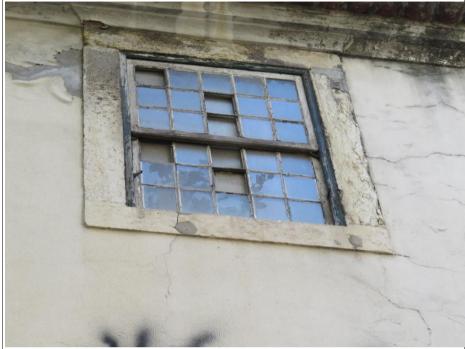
Foto Ref. IMG_7776

Fendas oblíquas FO e peitoril da janela do piso 2 rachada

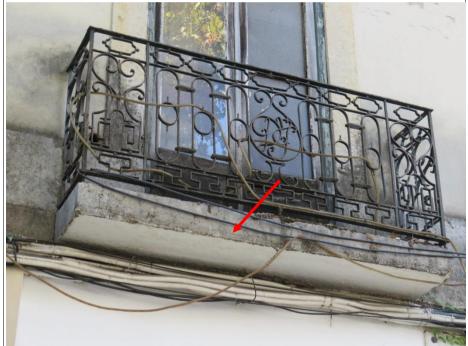
Foto Ref. IMG_7779

Danos na varanda do piso 1 por fungos, escorrências e avançada idade

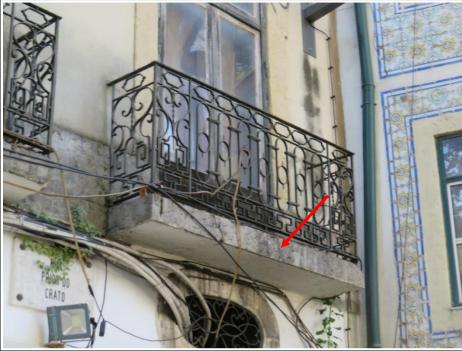
Foto Ref. IMG_7780

Danos na varanda do piso 1 por fungos e escorrências

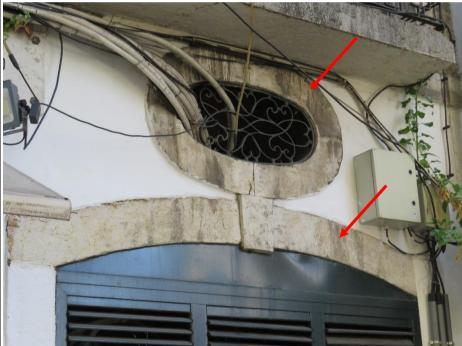
Foto Ref. IMG_7781

Danos na ombreira e ventilador da porta por fungos e escorrências

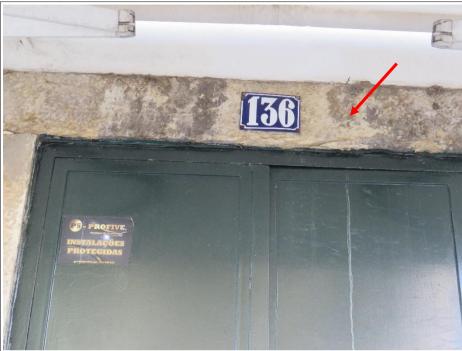
Foto Ref. IMG_7782

Danos na ombreira da porta 136 por fungos e escorrências

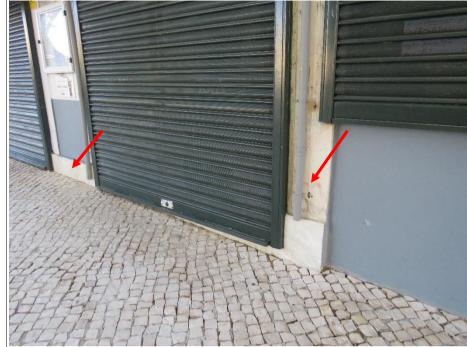
Foto Ref. IMG_7784

Danos no soco por escorrências e capilaridades

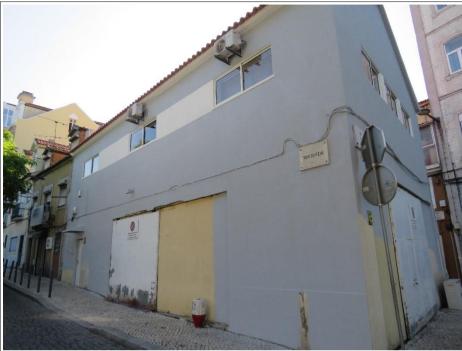
Foto Ref. IMG_7846

Vista geral do estado da fachada

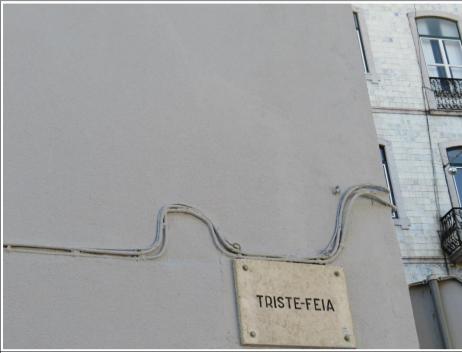
Foto Ref. IMG_7848

Estado da fachada

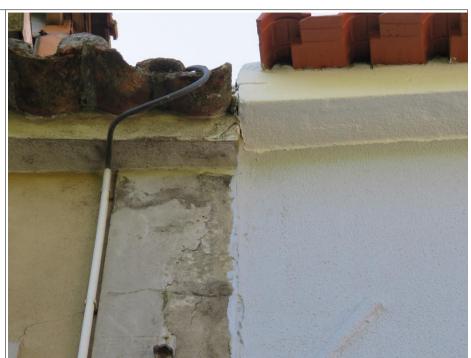
Foto Ref. IMG_7854

Estado da junta NW com edifício a N

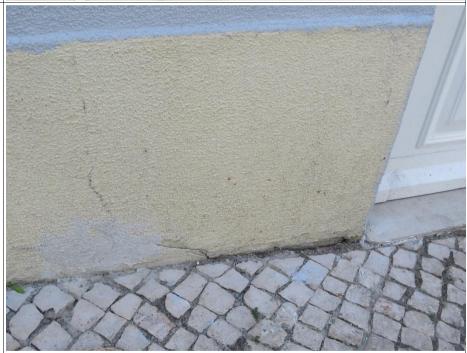
Foto Ref. IMG_7855

Fenda vertical FV + FO no soco junto porta

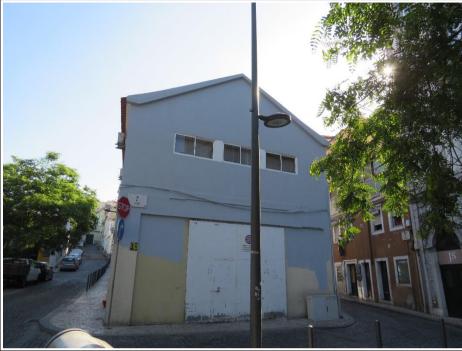
Foto Ref. IMG_7831

Vista geral do estado da fachada

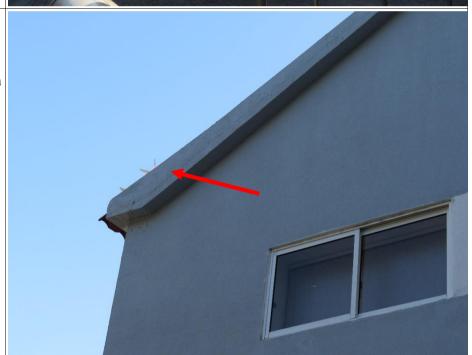
Foto Ref. IMG_7832

Fenda na platibanda da cobertura

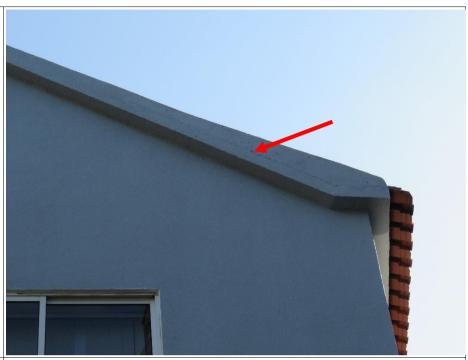
Foto Ref. IMG_7833

Fenda na platibanda da cobertura

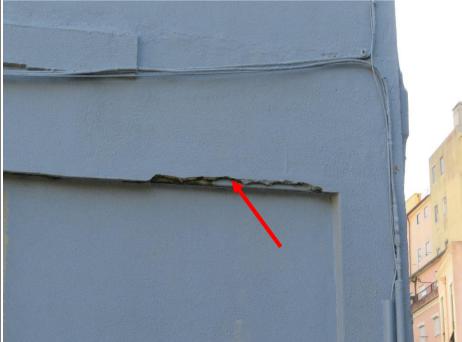
Foto Ref. IMG_7834

Danos na viga do teto piso 0 por empolamento da armadura

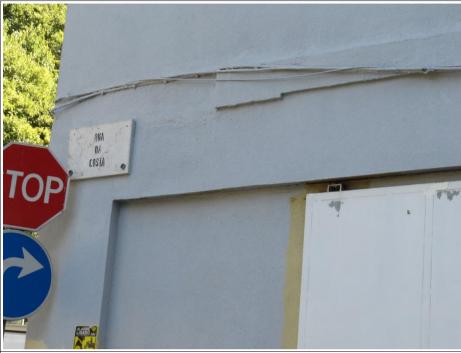
Foto Ref. IMG_7835

Estado da fachada

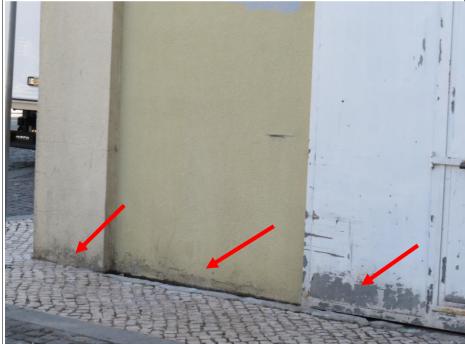
Foto Ref. IMG_7836

Danos na fachada junto piso por fungos, escorrências e capilaridades; danos no portão deslizante por empolamentos da pintura

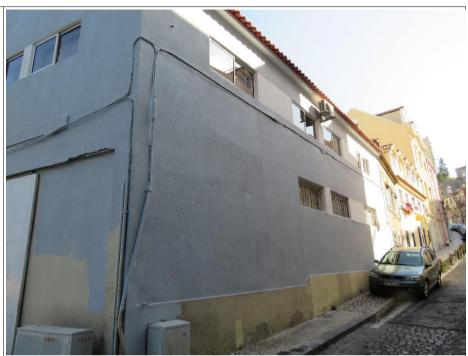
Foto Ref. IMG_7838

Vista geral do estado da fachada

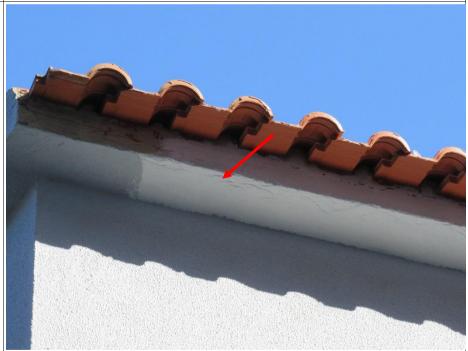
Foto Ref. IMG_7839

Fenda na platibanda da cobertura

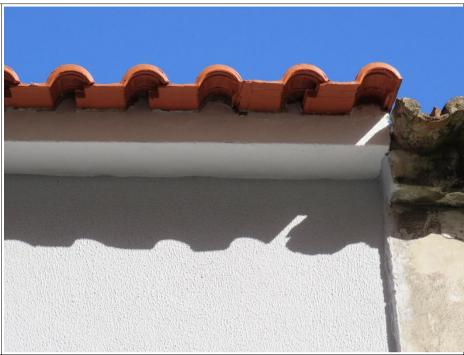
Foto Ref. IMG_7840

Estado da platibanda junto edifício a N

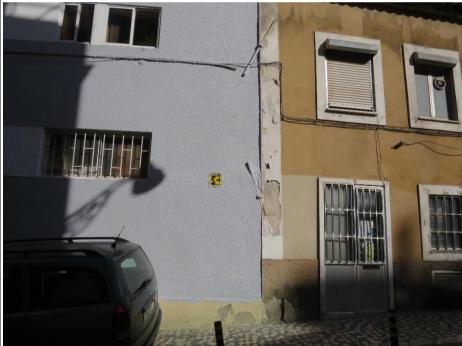
Foto Ref. IMG_7841

Estado da fachada e junta com edifício a N

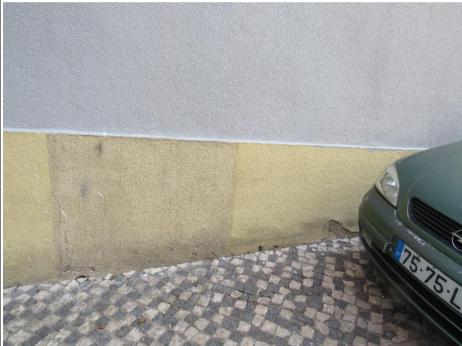
Foto Ref. IMG_7843

Danos no soco pelo uso

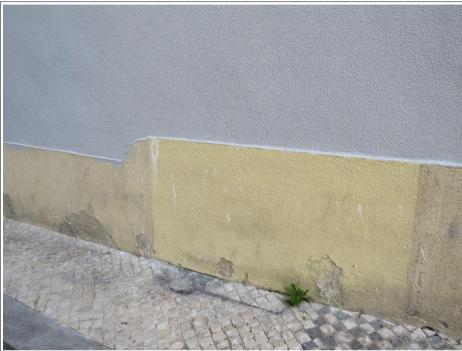
Foto Ref. IMG_7844

Danos no soco por empolamentos, capilaridades e uso

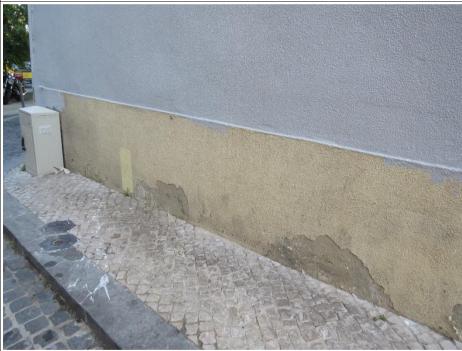
Foto Ref. IMG_7845

Danos no soco por empolamentos, capilaridades e uso

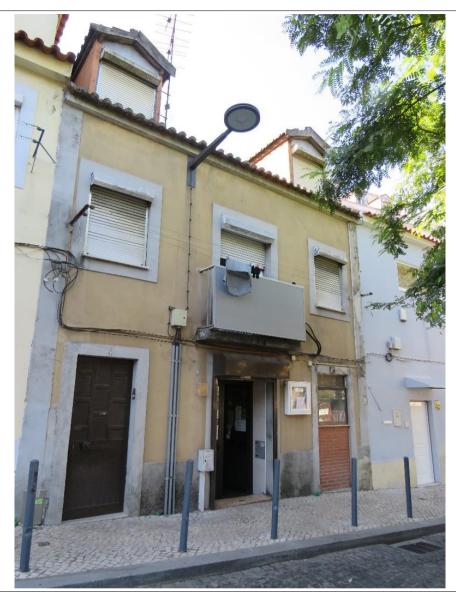
Foto Ref. IMG_7856

Vista geral do estado de conservação

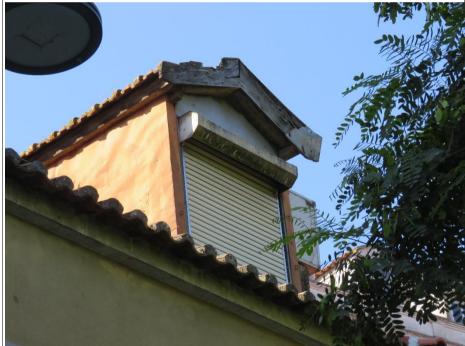
Foto Ref. IMG_7858

Danos na mansarda por fungos escorrências e avançada idade

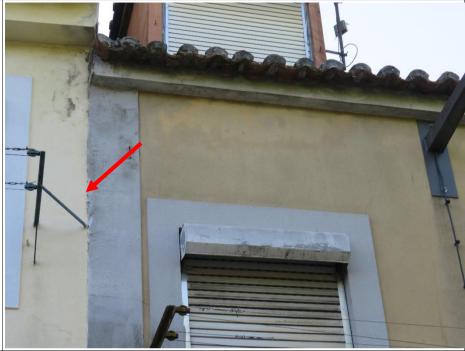
Foto Ref. IMG_7859

Junta de dilatação NW aberta

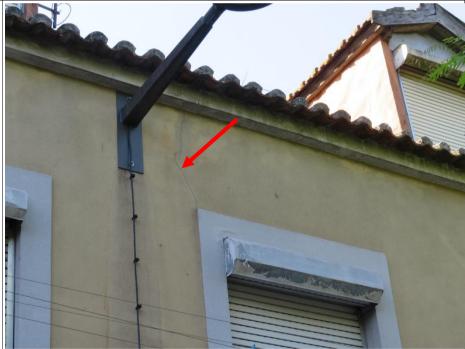
Foto Ref. IMG_7860

Fenda oblíqua sobre janela do piso 1 até cobertura

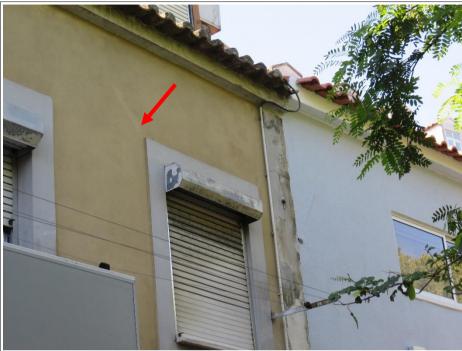
Foto Ref. IMG_7861

F e danos por fungos e escorrências no piso 1

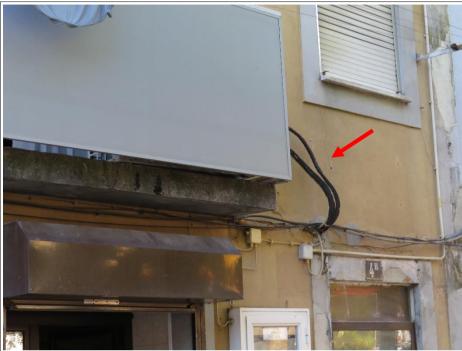
Foto Ref. IMG_7863

Danos

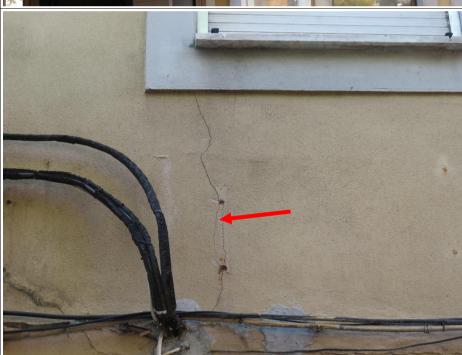
Foto Ref. IMG_7864

Danos

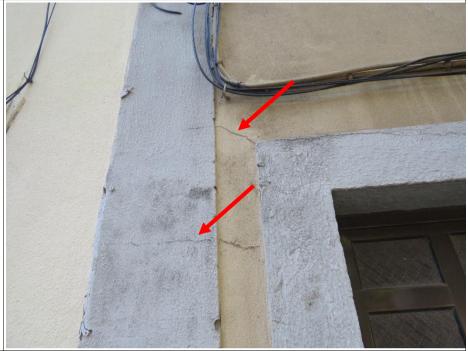
Foto Ref. IMG_7871

Fendas na fachada junto junta de dilatação NW

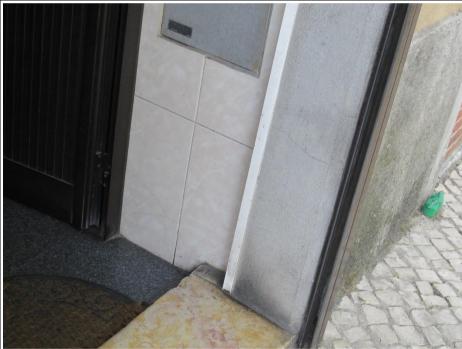
Foto Ref. IMG_7874

Danos na ombreira e soleira da porta 4B pelo uso
