# **METRO DE LISBOA**

# PROLONGAMENTO DA LINHA VERMELHA ENTRE SÃO SEBASTIÃO E ALCÂNTARA EMPREITADA DE CONCEÇÃO E CONSTRUÇÃO

PROJETO DE EXECUÇÃO

TOMO 1 VOLUME 17 - INTERFERÊNCIAS AO LONGO DA LINHA MEMÓRIA DESCRITIVA E JUSTIFICATIVA

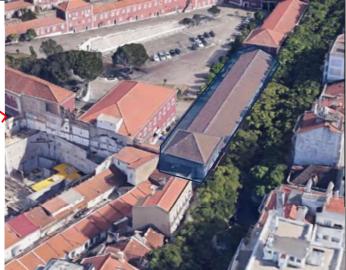
## Mapa de localização e vista isométrica do edifício

Danos visíveis	
Fissuras	Sim
Eflorescências	Sim
Deslocamentos	Não
Armaduras à vista	Não
Elementos metálicos danificados	Não
Deformações visíveis	Não
Degradação do revestimento	Sim
Descasque e destacamento da pintura	Sim
Condição geral

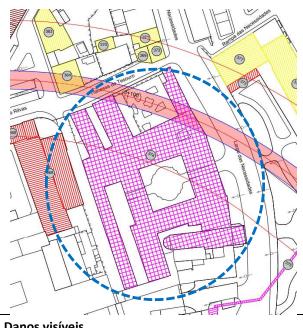
## Mapa de localização e vista isométrica do edifício

Danos visíveis	1.02
Fissuras	Sim
Eflorescências	Sim
Deslocamentos	Não
Armaduras à vista	Não
Elementos metálicos danificados	Não
Deformações visíveis	Não
Degradação do revestimento	Não
Descasque e destacamento da pintura	Sim
Condição geral

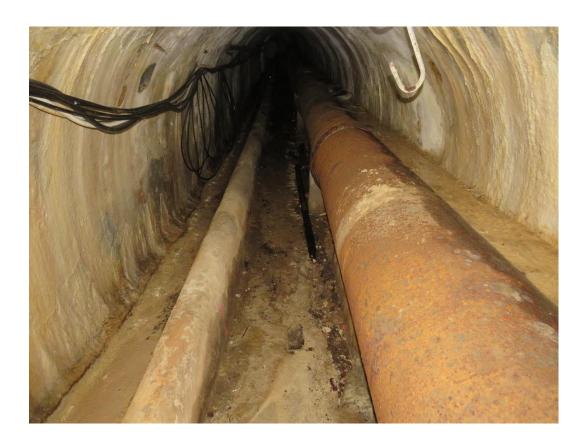
Foto 2 – Vista do interior do aqueduto na zona sobre o Eixo do túnel

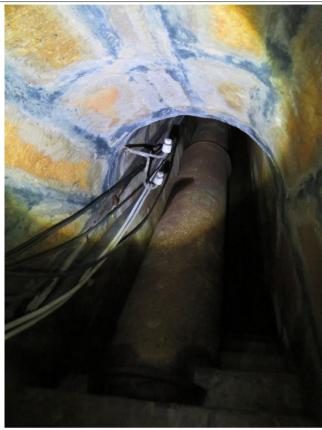
#### Foto Ref. IMG\_0545

Juntas do arco com nova argamassa e danos por infiltração externa

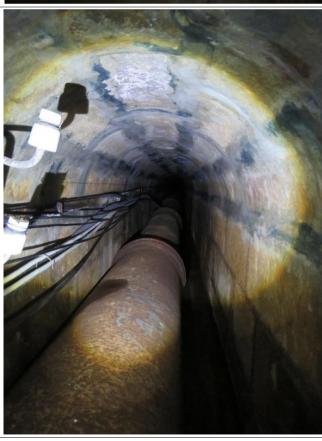
Foto Ref. IMG\_0546

Juntas do arco com nova argamassa e danos por infiltração externa

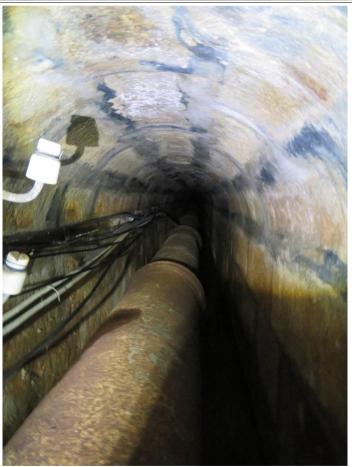
Foto Ref. IMG\_0548

Vista geral do estado

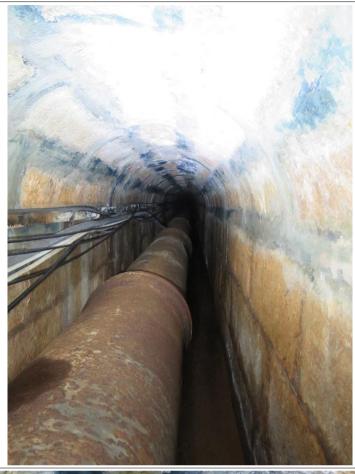
Foto Ref. IMG\_0549

Vista geral do estado

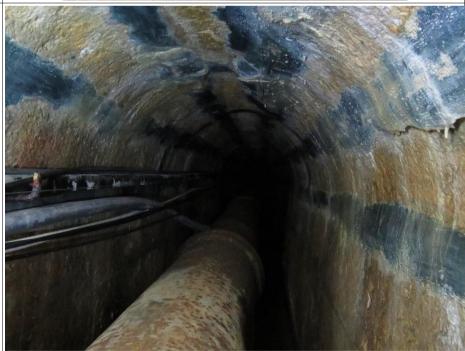
#### Foto Ref. IMG\_0550

Juntas do arco com nova argamassa e danos por infiltração externa

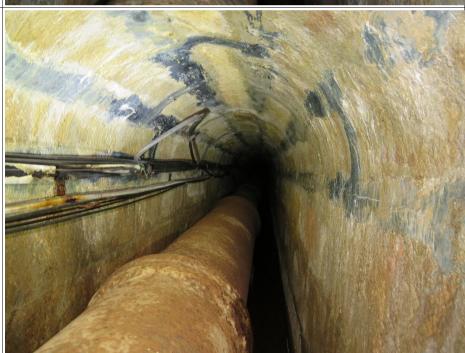
Foto Ref. IMG\_0552

Juntas do arco com nova argamassa e danos por infiltração externa

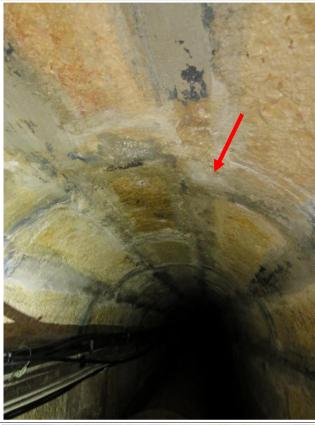
Foto Ref. IMG\_0553

Juntas do arco com nova argamassa e danos por infiltração externa

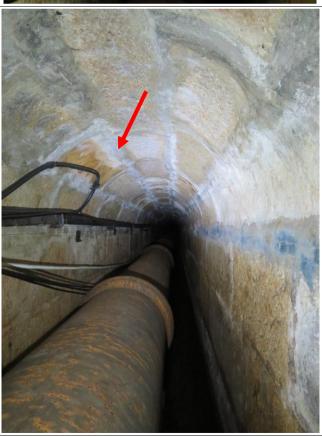
Foto Ref. IMG\_0554

Juntas do arco com nova argamassa e danos por infiltração externa

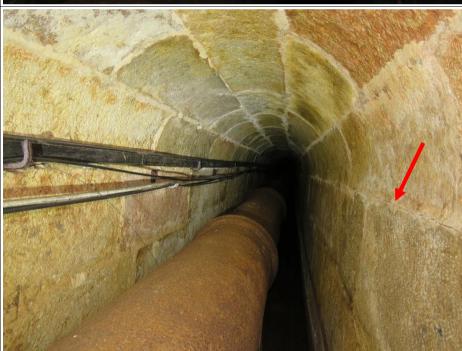
Foto Ref. IMG\_0557

Estado das juntas no arco seladas com nova argamassa

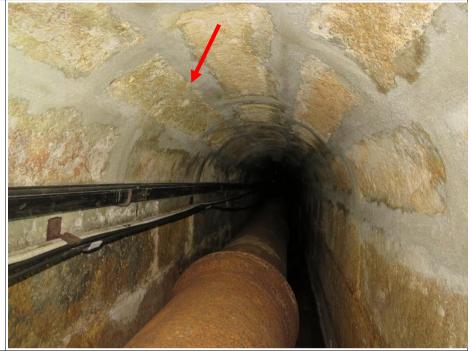
Foto Ref. IMG\_0558

Danos no arco por infiltrações e escorrências calcárias pelas juntas

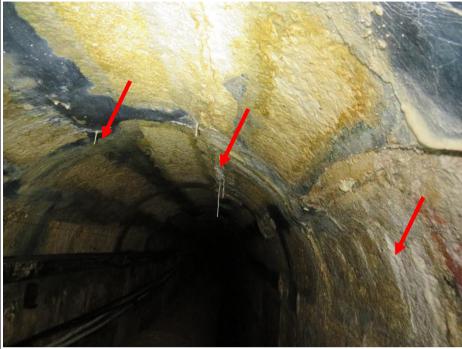
Foto Ref. IMG\_0565

Fenda horizontal FH na junta argamassada na parede N

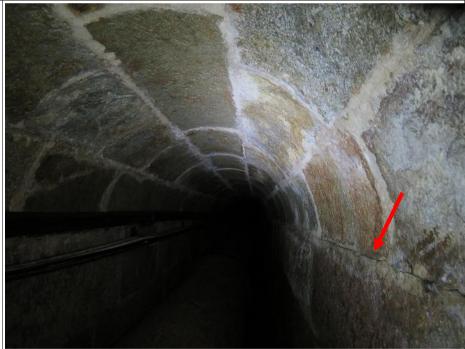
Foto Ref. IMG\_0566

Fenda horizontal FH na junta argamassada na parede N

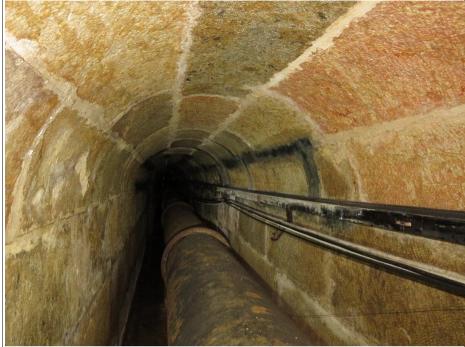
Foto Ref. IMG\_0567

Fenda na junta argamassada na parede N, na transição entre a parede e arco

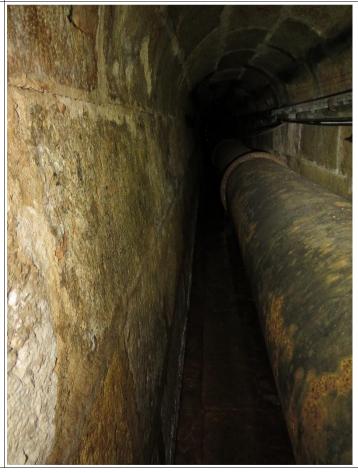
Foto Ref. IMG\_0568

Fenda FH na junta de transição entre parede e arco; bloco com degradação anormal

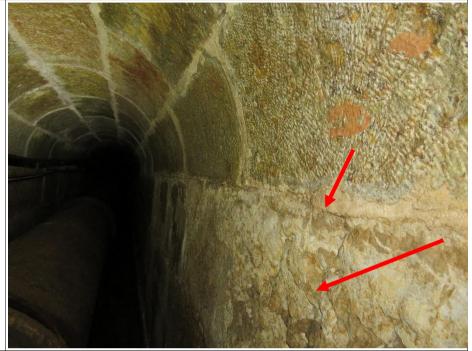
Foto Ref. IMG\_0569

Fenda horizontal FH na junta argamassada na parede N

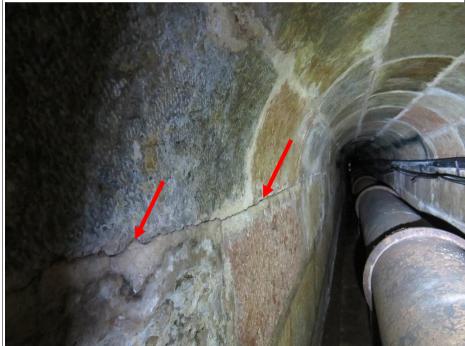
Foto Ref. IMG\_0570

Estado das juntas argamassadas do teto

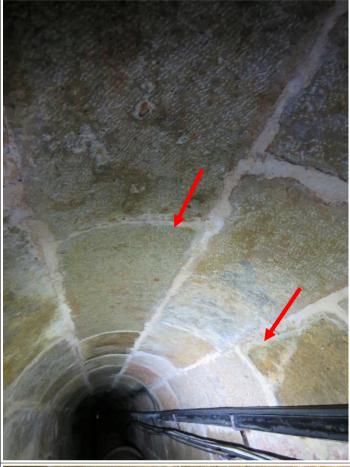
Foto Ref. IMG\_0571

Estado das juntas argamassadas do arco; tubagem em ferro fundido com oxidação exterior; Fiss na junta de ligação parede S e arco

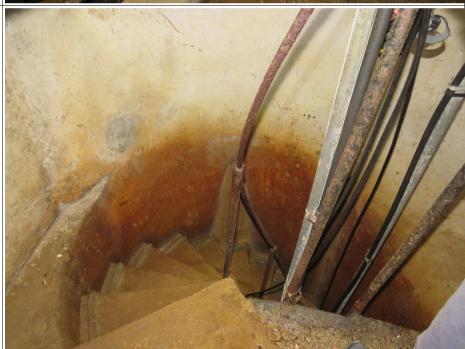
Danos na parede E e conduta vertical por escorrências e oxidações

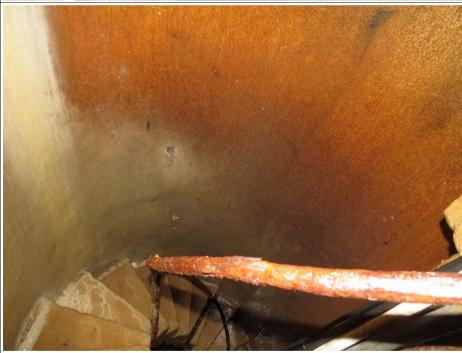
Danos na parede E por escorrências

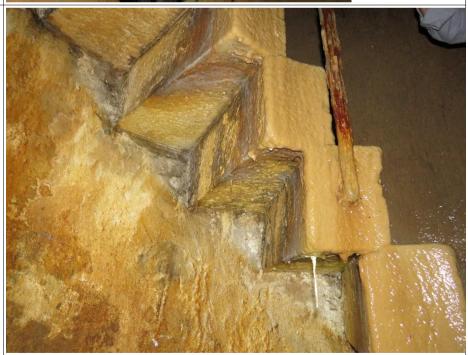
Foto Ref. IMG\_0610

Vista geral do estado da parede e escada devido a escorrências permanentes

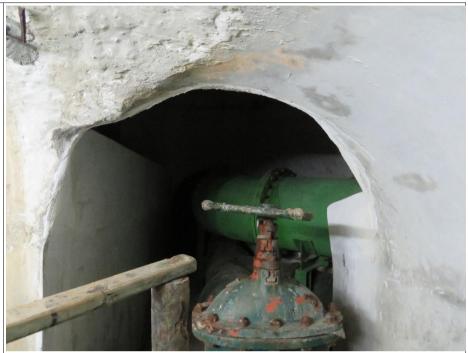
Foto Ref. IMG\_0413

Danos no revestimento da parede W junto entrada S por infiltrações

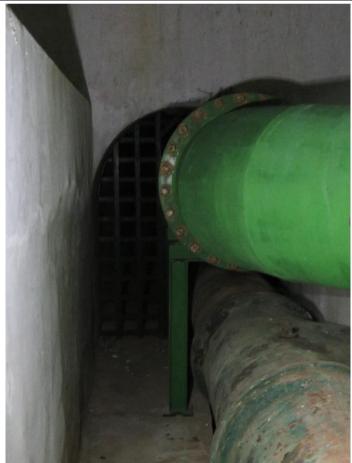
Foto Ref. IMG\_0414

Ocupação do Aqueduto por duas adutoras em ferro fundido e aço (Início S do Aqued)

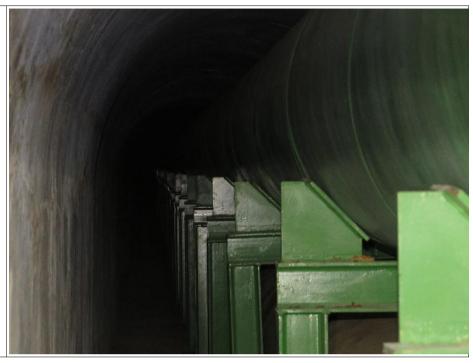
Foto Ref. IMG\_0417

Danos na parede S por infiltrações e escorrências

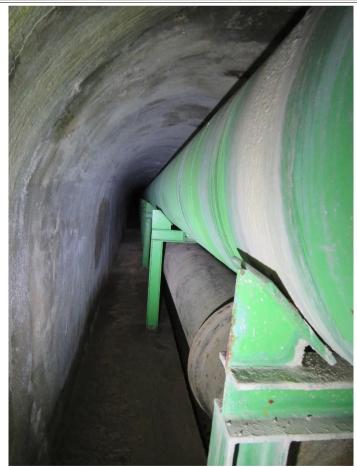
## Foto Ref. IMG\_0499

Danos na parede S e arco por infiltrações externas

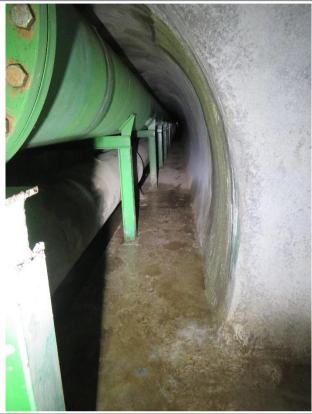
Foto Ref. IMG\_0458

Danos no piso e parede S por escorrências

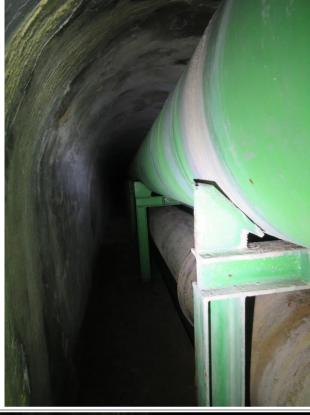
## Foto Ref. IMG\_0460

Danos na parede S por infiltrações

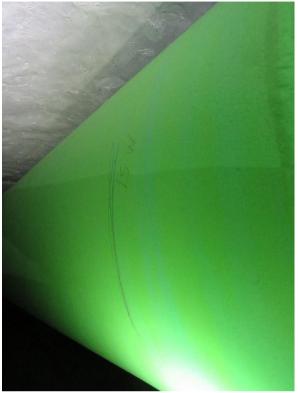
Foto Ref. IMG\_0466

Estado do teto PK 0+865

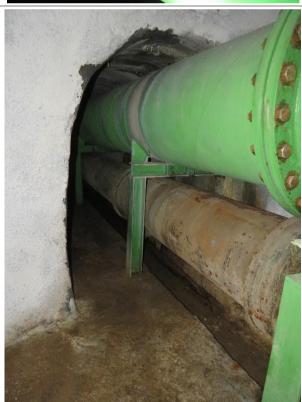
Foto Ref. IMG\_0467

Danos no piso por escorrências na zona E

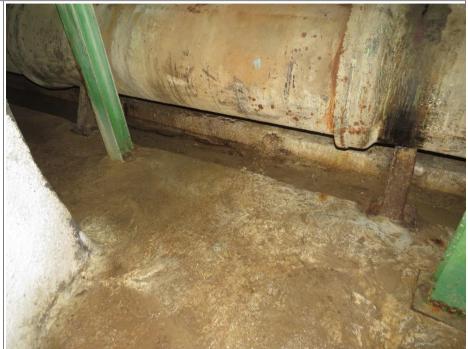
## Foto Ref. IMG\_0468

Danos no piso por escorrências

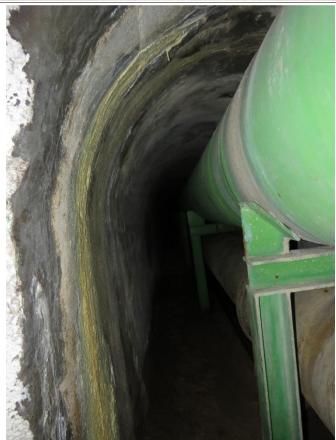
## Foto Ref. IMG\_0469

Danos na parede S por escorrências calcárias

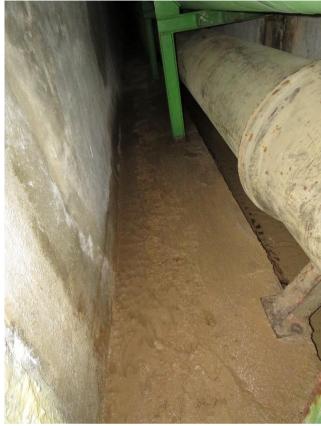
## Foto Ref. IMG\_0470

Danos na parede S e piso por escorrências calcárias

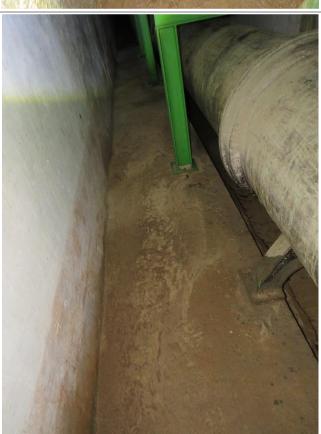
## Foto Ref. IMG\_0471

Danos na parede S e piso por escorrências calcárias

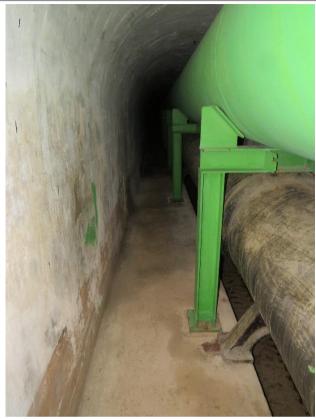
### Foto Ref. IMG\_0472

Danos na parede S e piso por escorrências calcárias

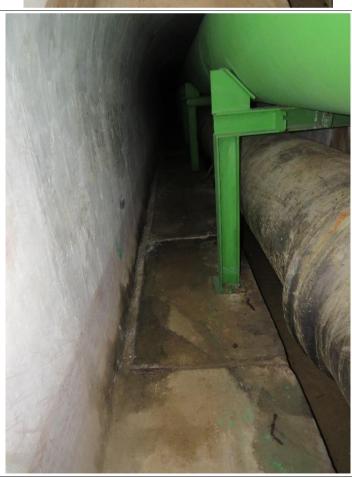
### Foto Ref. IMG\_0473

Danos na parede S e piso por escorrências calcárias

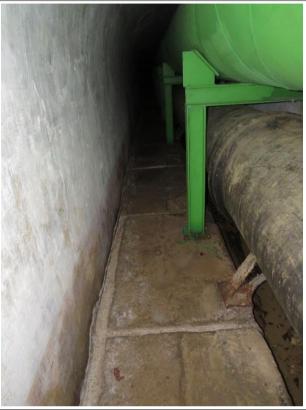
### Foto Ref. IMG\_0474

Danos na parede S e piso por escorrências calcárias

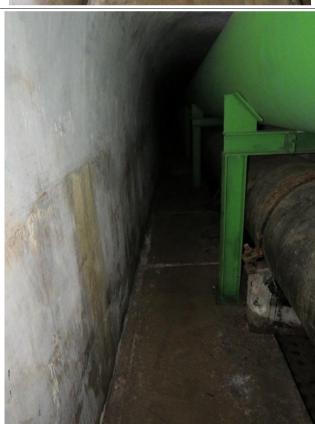
#### Foto Ref. IMG\_0475

Danos na parede S e piso por escorrências calcárias

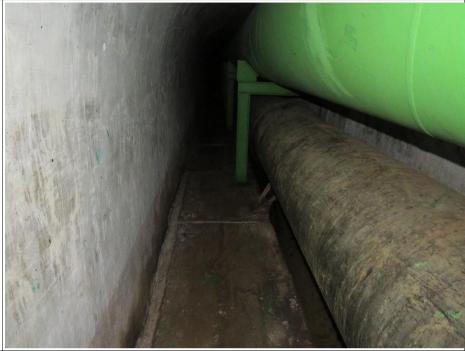
### Foto Ref. IMG\_0477

Danos na parede S e piso por escorrências calcárias

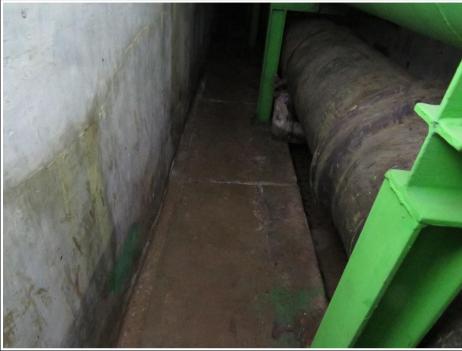
### Foto Ref. IMG\_0481

Danos no piso e parede S por infiltrações

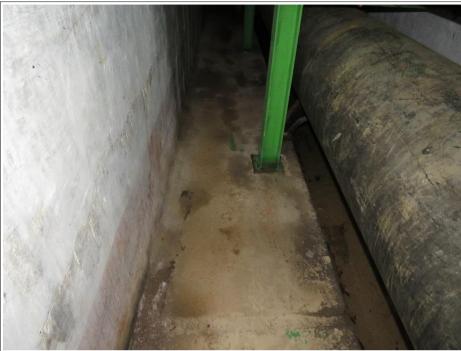
### Foto Ref. IMG\_0483

Danos no piso e parede S por infiltrações

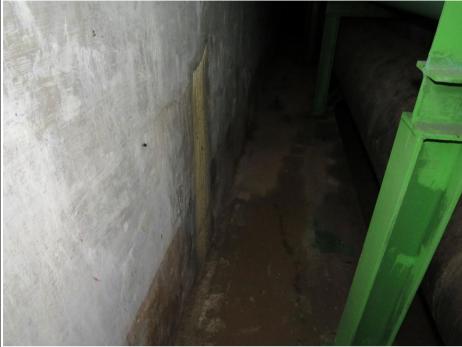
### Foto Ref. IMG\_0487

Danos no piso e parede S por infiltrações

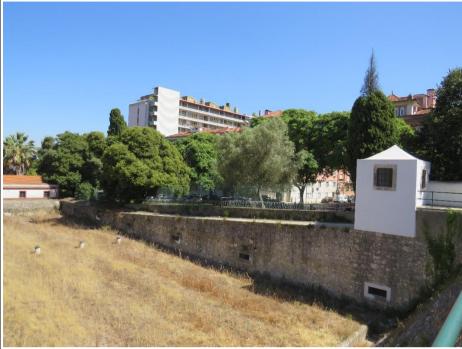
## Foto Ref. IMG\_8151

Vista geral da zona superior a SE

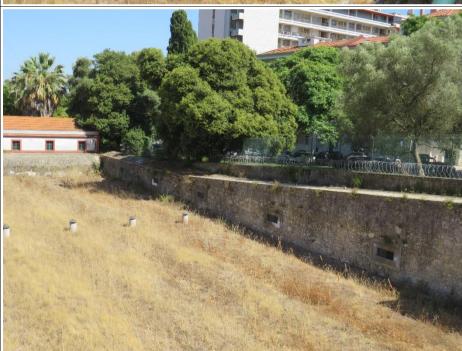
## Foto Ref. IMG\_8152

Vista geral da zona superior a SE

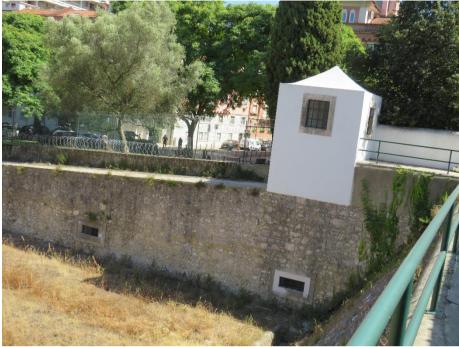
### Foto Ref. IMG\_8153

Estado da clarabóia E com obras recentes de restauro

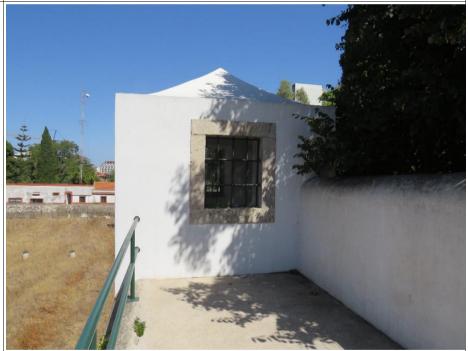
### Foto Ref. IMG\_8157

Estado da fachada W da clarabóia E com obras recentes de restauro

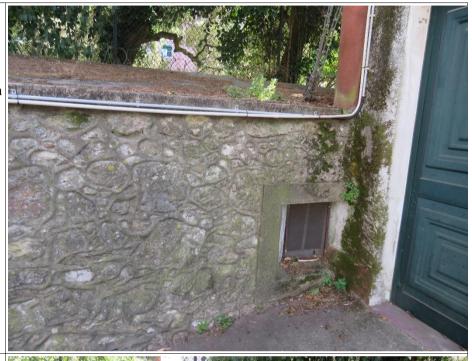
Foto Ref. IMG\_8216

Estado da fachada N em pedra argamassada

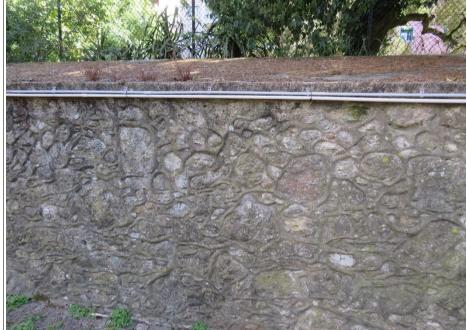
Foto Ref. IMG\_8217

Estado da fachada N em pedra argamassada

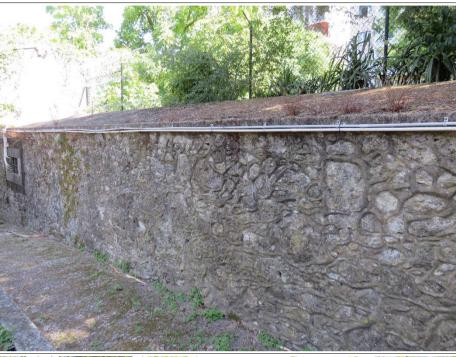
### Foto Ref. IMG\_8218

Estado da fachada N em pedra argamassada

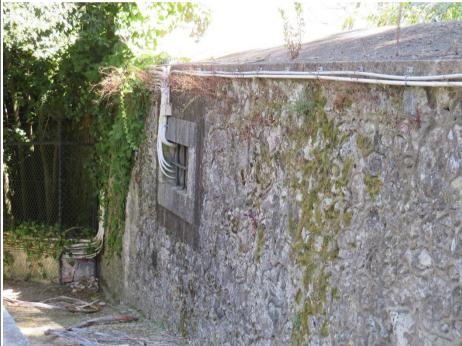
## Foto Ref. IMG\_8219

Estado da fachada N em pedra argamassada

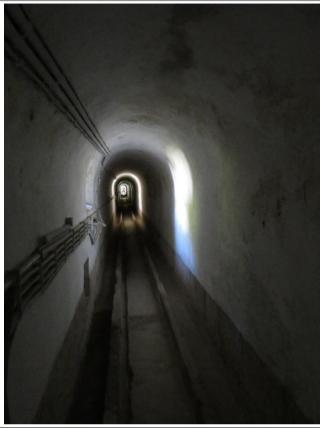
Foto Ref. IMG\_8105

Danos na pintura das paredes do Aqueduto SN perpendicular ao Principal

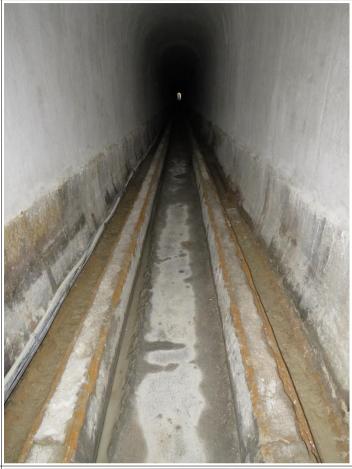
Foto Ref. IMG\_8111

Danos na pintura das paredes e soco por infiltrações

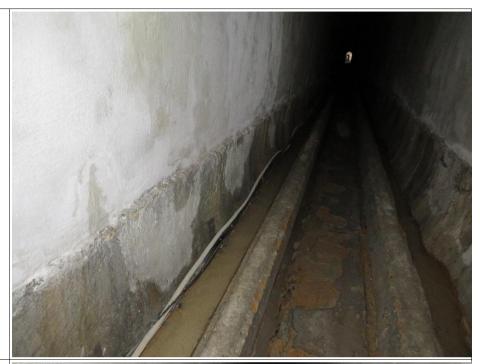
### Foto Ref. IMG\_8113

Danos na pintura das paredes e soco por infiltrações; danos no piso pelo uso

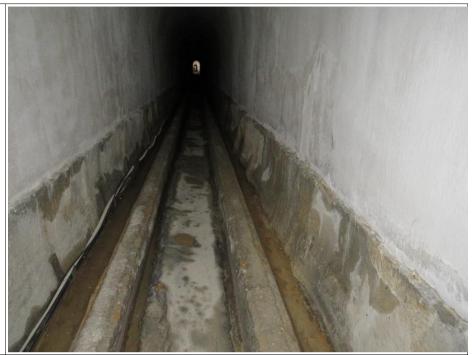
### Foto Ref. IMG\_8115

Danos na pintura das paredes e soco por infiltrações; danos no piso pelo uso

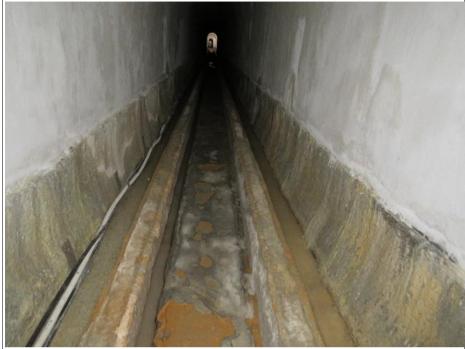
#### Foto Ref. IMG\_8117

Danos na pintura das paredes e soco por infiltrações; danos no piso pelo uso

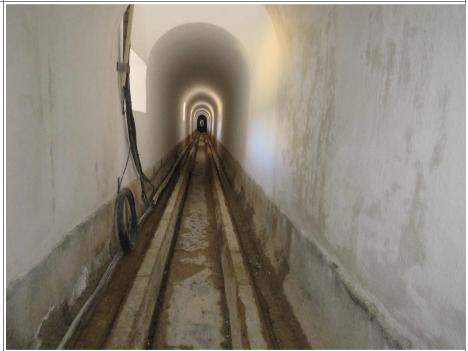
Foto Ref. IMG\_8120

Danos nas paredes por infiltrações exteriores

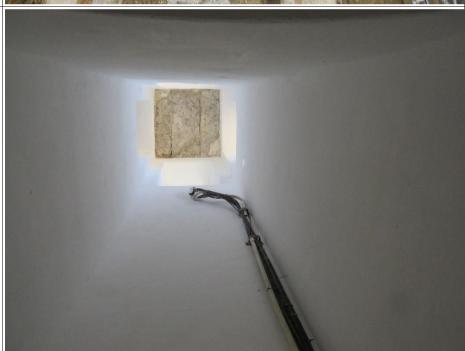
Foto Ref. IMG\_8122

Estado da clarabóia SW

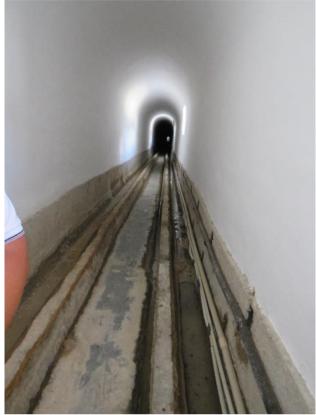
Foto Ref. IMG\_8123

Danos no piso e caleiras pelo uso e avançada idade

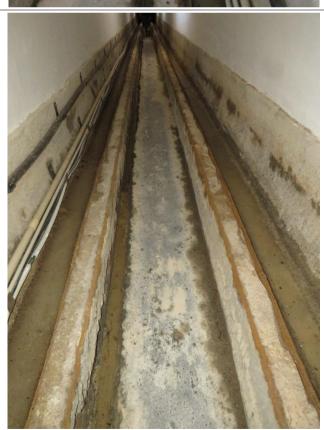
Foto Ref. IMG\_8124

Danos no piso, caleiras e soco das paredes pelo uso e avançada idade

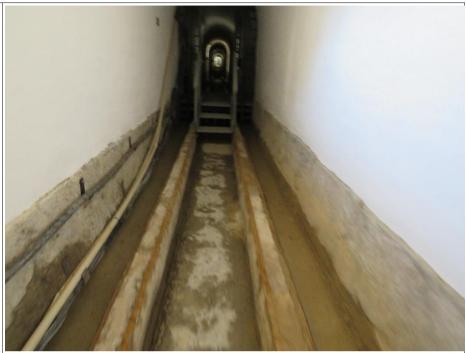
### Foto Ref. IMG\_8125

Danos no piso, soco das paredes e caleiras pelo uso e avançada idade

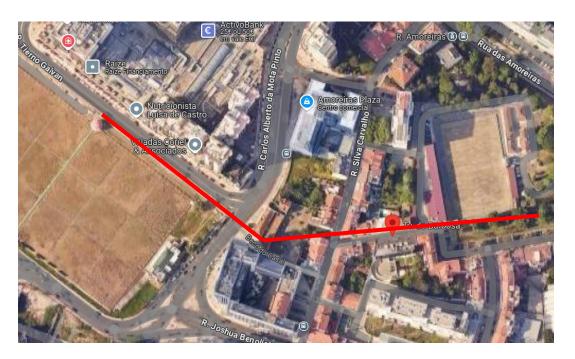
Foto 3 – Vista aérea do percurso do Aqueduto Principal inspecionado

- Verificaram-se danos nas cantarias dos elementos construtivos, nas no extradorso visível do Aqueduto, na envolvente da clarabóia localizada junto da porta Nº 2 da Travessa do Barbosa, por proliferação de limos, fungos, escorrências e avançada idade dos elementos construtivos;
- As juntas argamassadas do extradorso apresentavam degradação, pela avançada idade e contaminação de fungos.
- Foram registados ligeiros danos na pintura nas paredes e abóbada do aqueduto pelo uso, assim como, nas juntas duas caleiras laterais, e revestimento do piso em lajetas de pedra pela avançada idade.

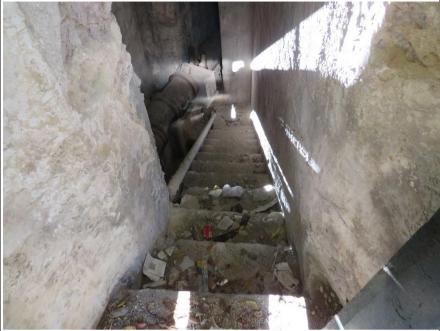
Foto Ref. IMG\_1228

Danos nas escadas

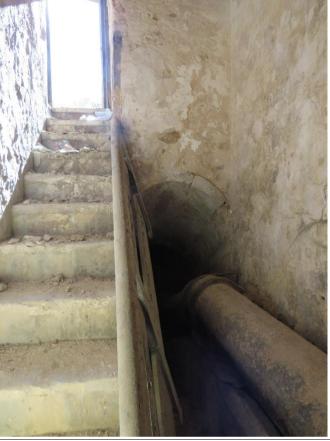
Foto Ref. IMG\_1233

Danos na escada

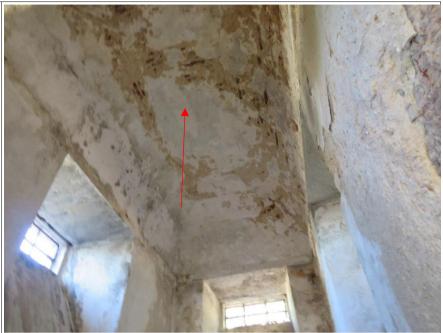
Foto Ref. IMG\_1266

Danos no teto por infiltrações

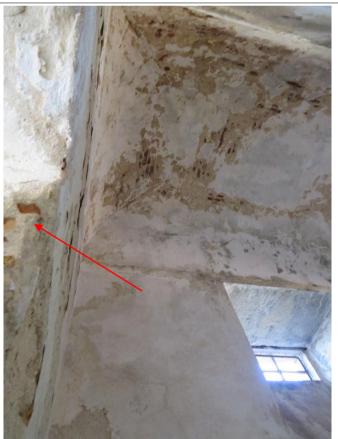
Foto Ref. IMG\_1267

Danos na parede S e teto por infiltrações

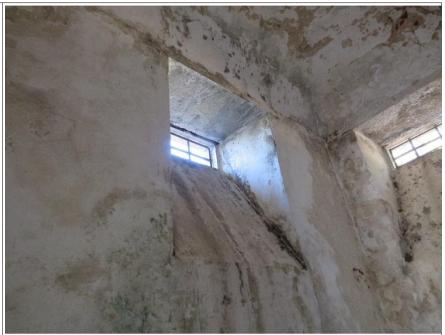
Foto Ref. IMG\_1268

Danos nas paredes e teto

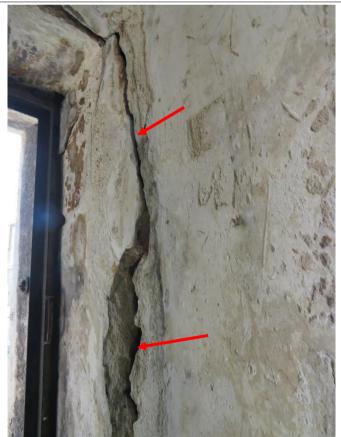
Foto Ref. IMG\_1269

Fenda expressiva na parede S junto da porta

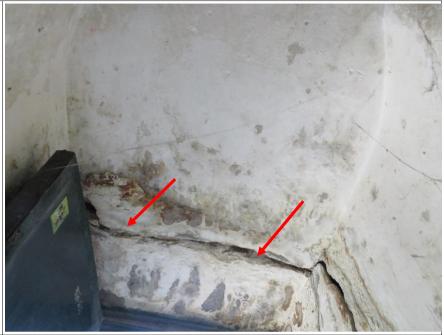
Foto Ref. IMG\_1270

Fenda expressiva no teto junto da porta E

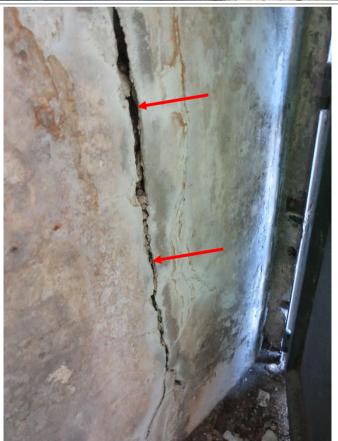
Foto Ref. IMG\_1271

Fenda expressiva na parede N junto da porta

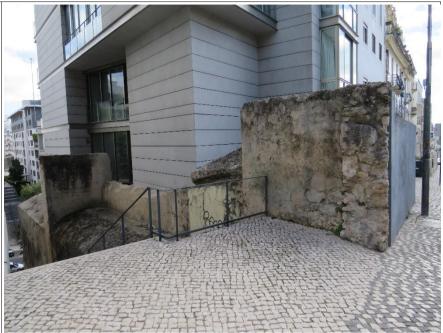
Foto Ref. IMG\_1383

Estado a zona superior do Aqueduto

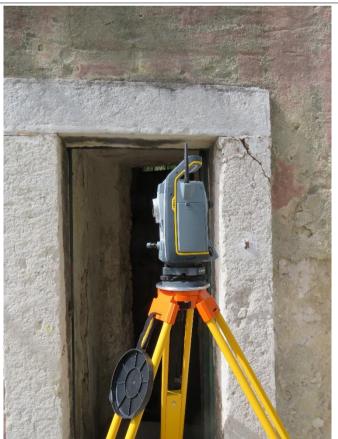
Foto Ref. IMG\_1384

Danos na ombreira da porta

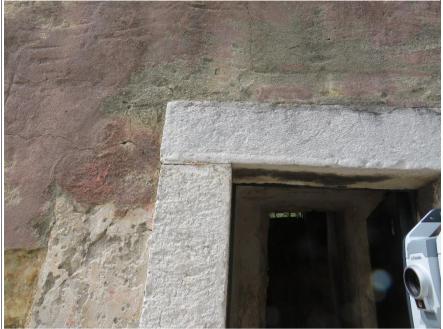
Foto Ref. IMG\_1385

Danos na ombreira da porta

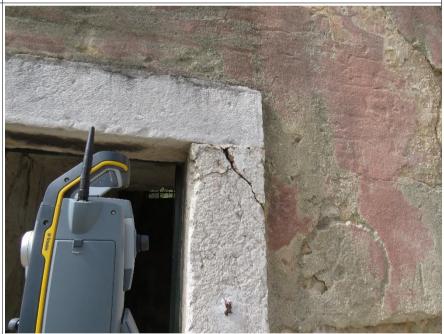
Foto Ref. IMG\_1386

Danos na ombreira da porta

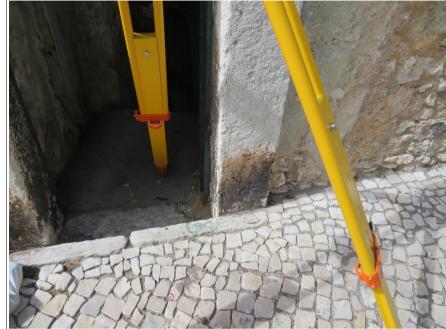
Foto Ref. IMG\_1387

Danos na ombreira da porta

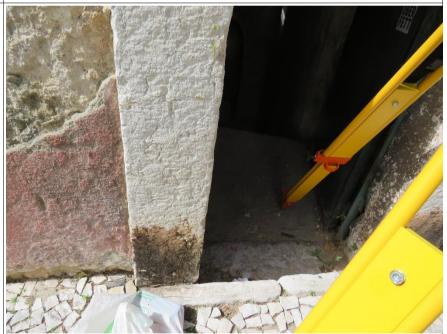
Foto Ref. IMG\_1388

Danos na ombreira da porta

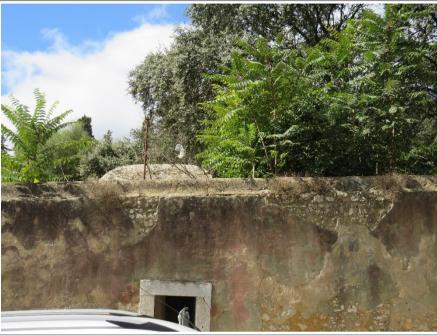
Foto Ref. IMG\_1389

Danos na parede e cobertura

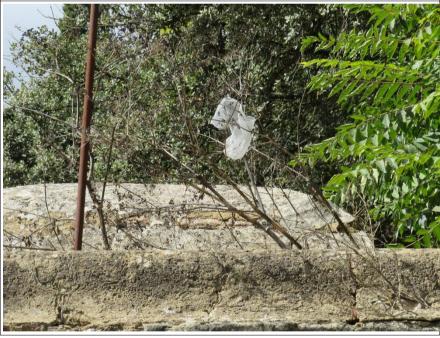
Foto Ref. IMG\_1390

Estado da cobertura
