RELATÓRIO DE INSPEÇÃO TÉCNICA

RIT 440/2024 – Interferência N° 54

Obra: RE 03.417 – Metropolitano de Lisboa - Linha Vermelha – Prolongamento S. Sebastião - Alcântara

Objeto da Vistoria: Inspeção Técnica Prévia ao aqueduto para zeragem

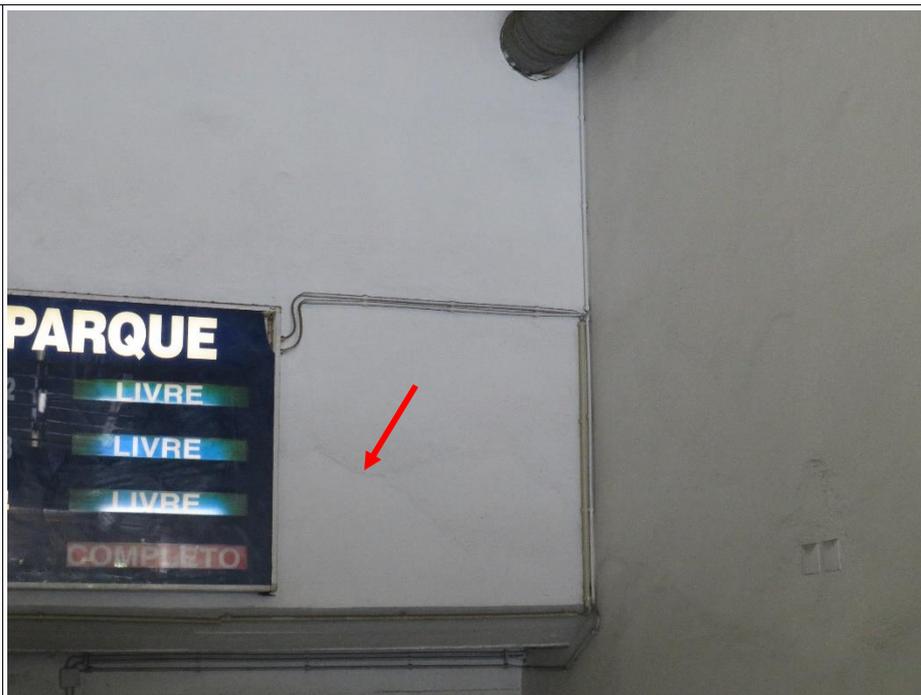
Foto Ref. IMG_5753

Fs de retração na
parede W na entrada
na garagem

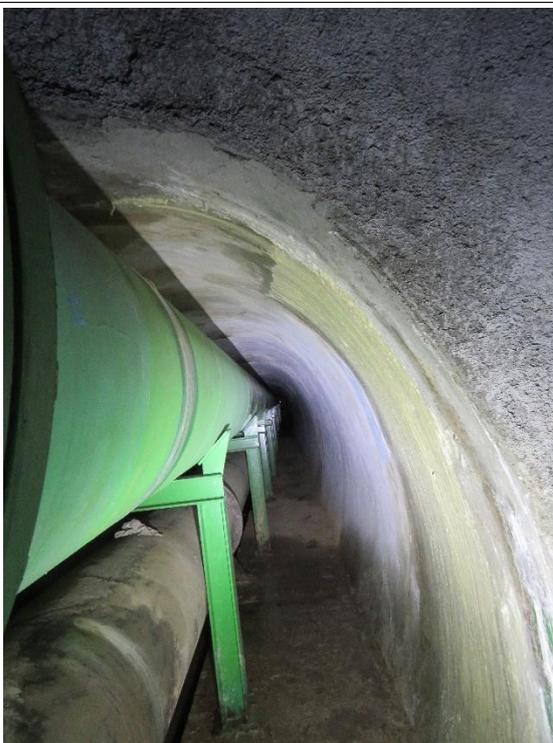
Foto Ref. IMG_0458

Danos no piso e parede
S por escorrências

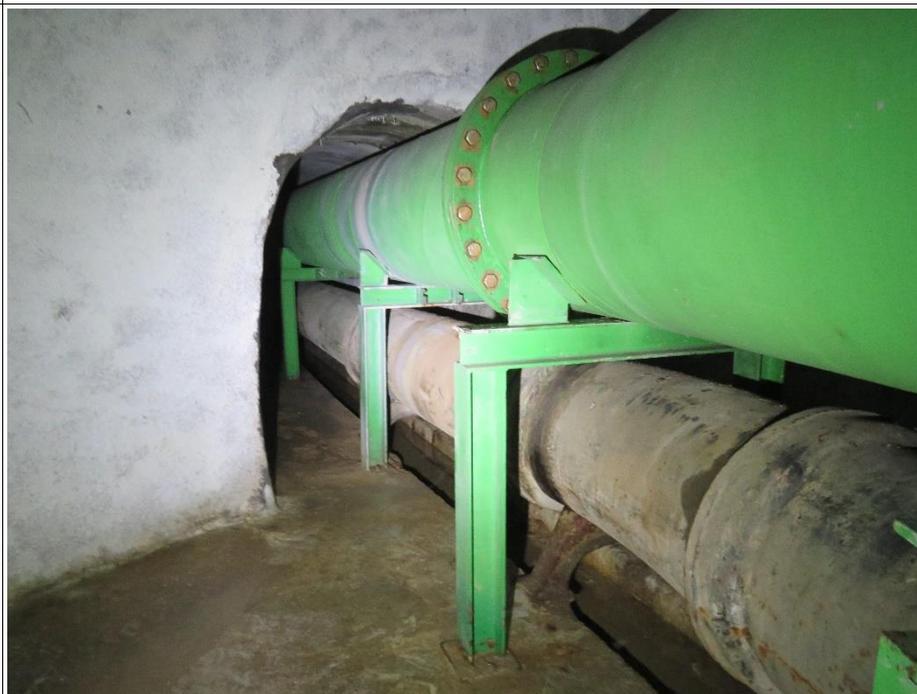
Foto Ref. IMG_0460

Danos na parede S por infiltrações

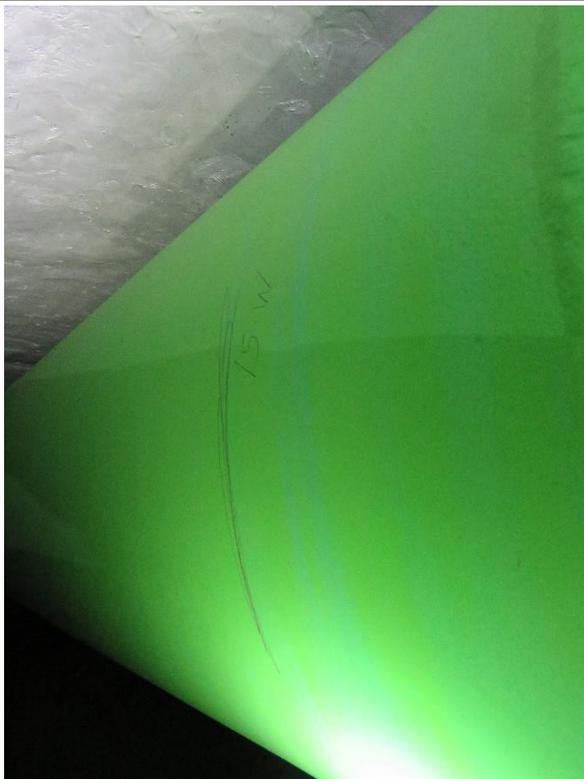
Foto Ref. IMG_0467

Danos no piso por
escorrências na zona E

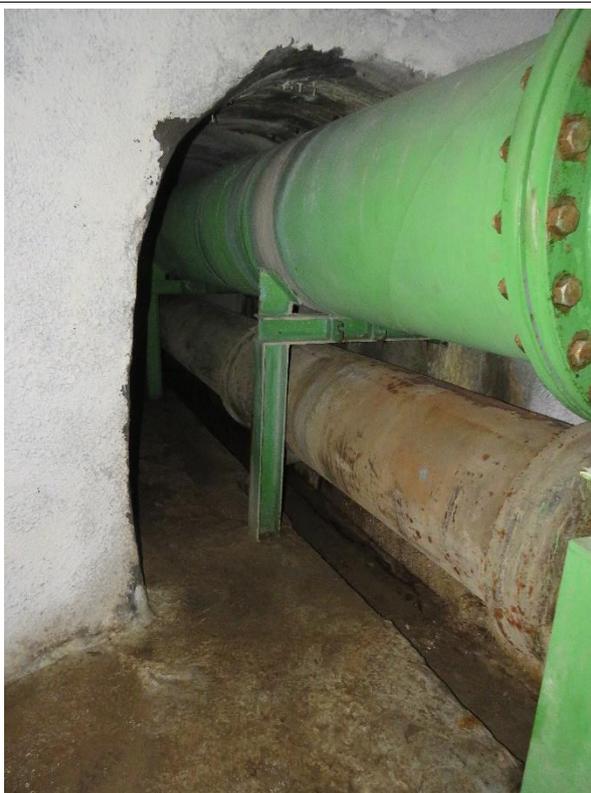
Foto Ref. IMG_0468

Danos no piso por
escorrências

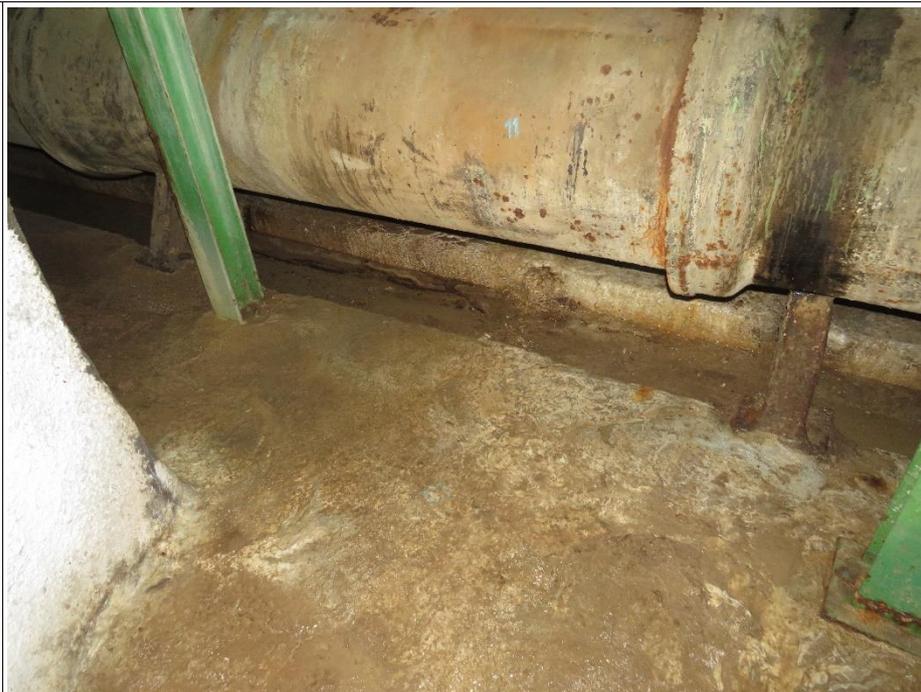
Foto Ref. IMG_0469

Danos na parede S por
escorrências calcárias

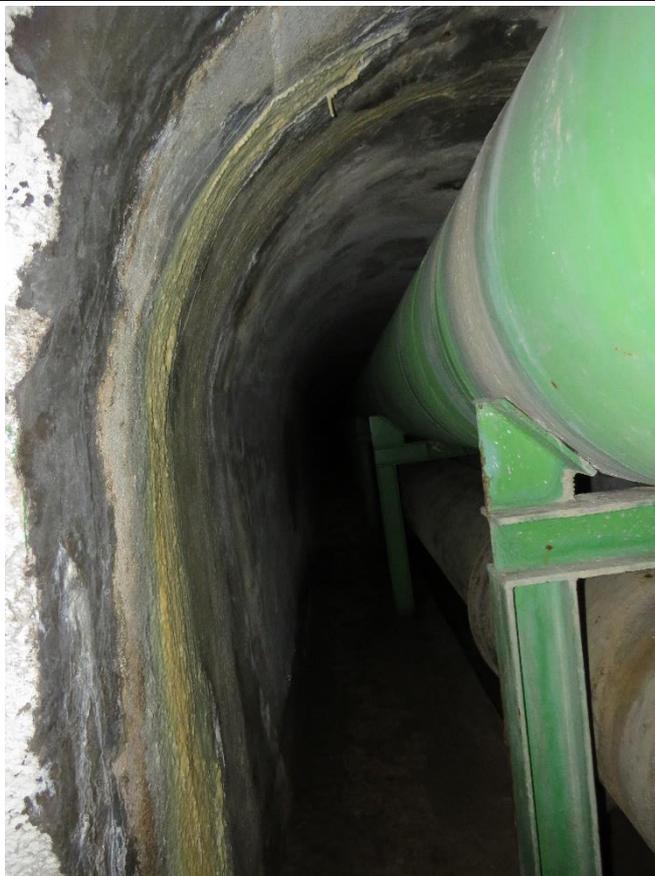
Foto Ref. IMG_0470

Danos na parede S e
piso por escorrências
calcárias

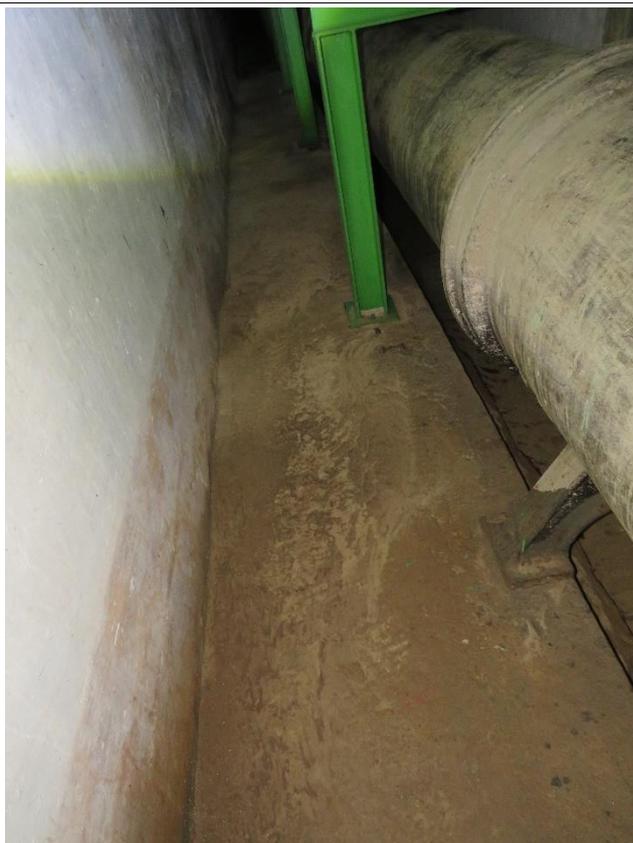
Foto Ref. IMG_0472

Danos na parede S e
piso por escorrências
calcárias

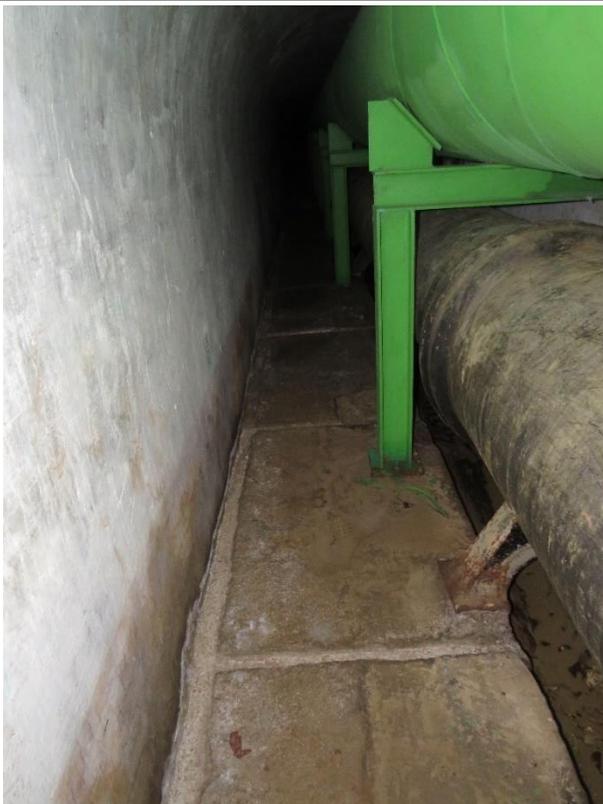
Foto Ref. IMG_0475

Danos na parede S e
piso por escorrências
calcárias

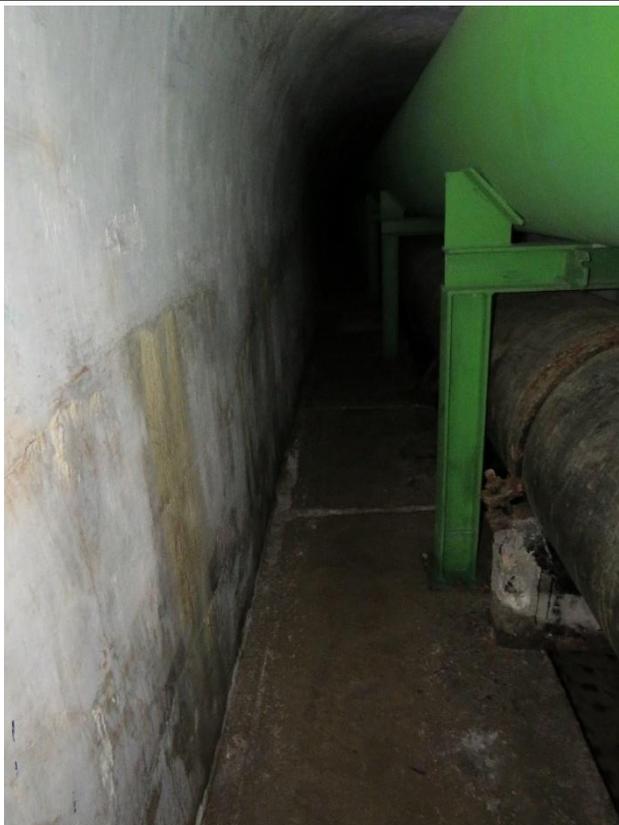
Foto Ref. IMG_0477

Danos na parede S e
piso por escorrências
calcárias

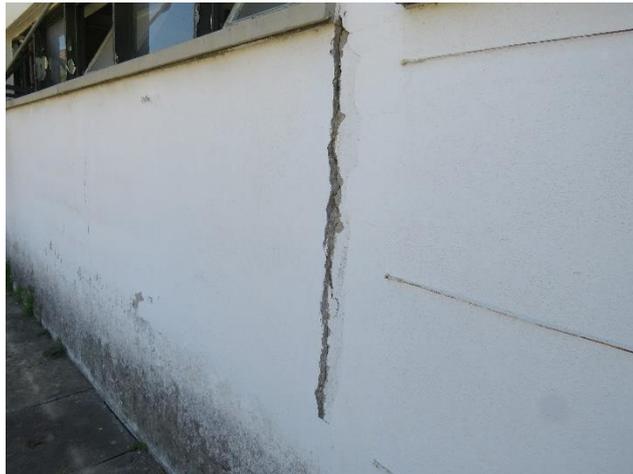
- Verificaram-se danos na pintura, das fachadas, por proliferação de fungos escorrências e capilaridades no soco das mesmas;
- Foram detetadas algumas fendas de retração nas fachadas, nomeadamente na ligação entre diferentes materiais (betão e alvenaria);
- Foram analisadas algumas fendas expressivas na fachada nascente.

Foto 3 – Monitorização de uma fenda expressiva na fachada E

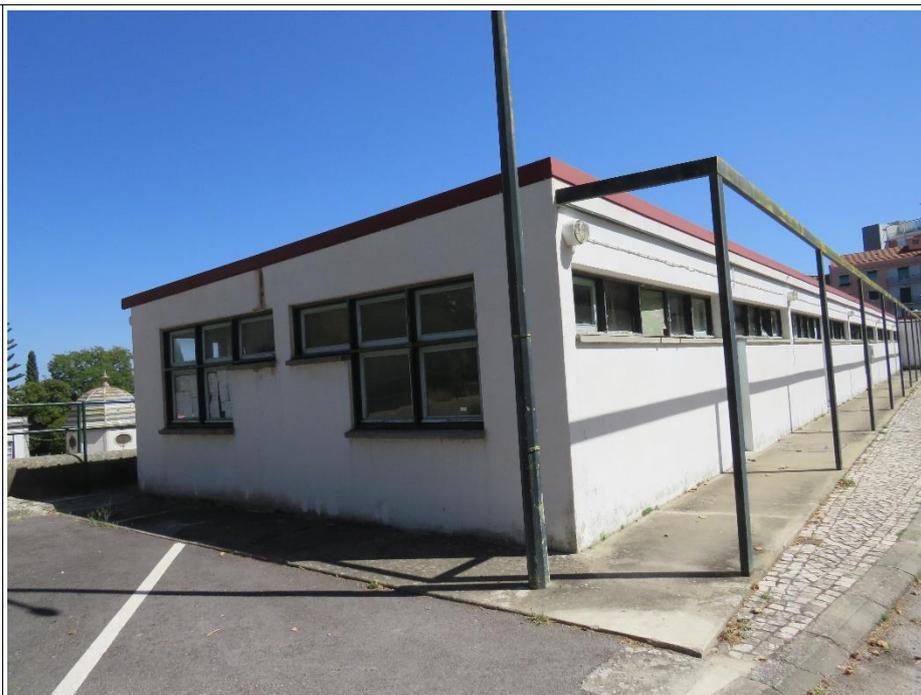
Foto Ref. IMG_8134

Danos na fachada por fungos e escorrências

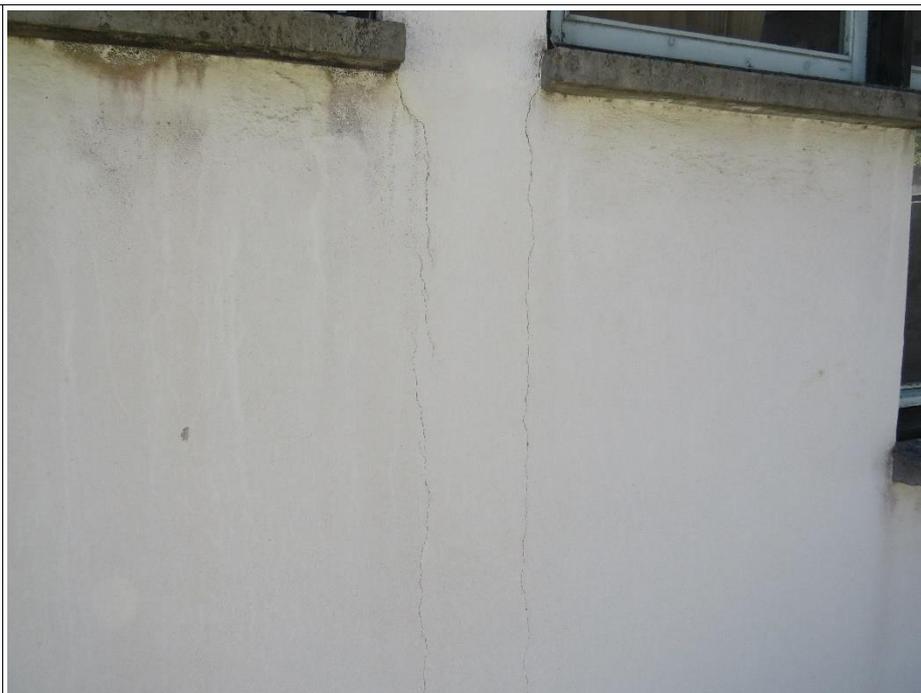
Foto Ref. IMG_8138

Fendas verticais no reboco e danos na pintura por fungos e escorrências

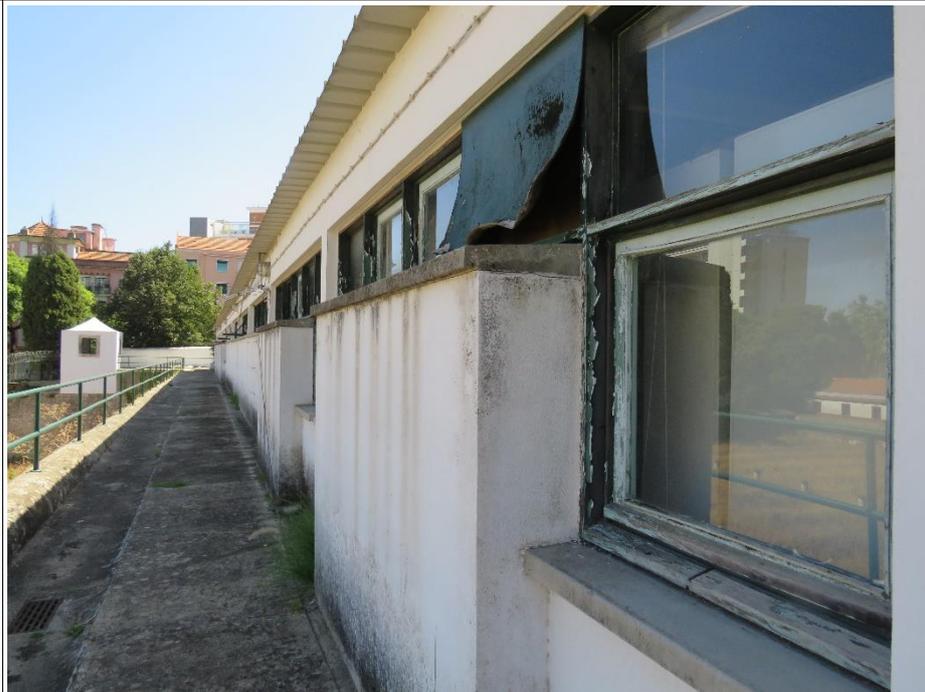
Foto Ref. IMG_8144

Danos na pintura da fachada por escorrências e fungos

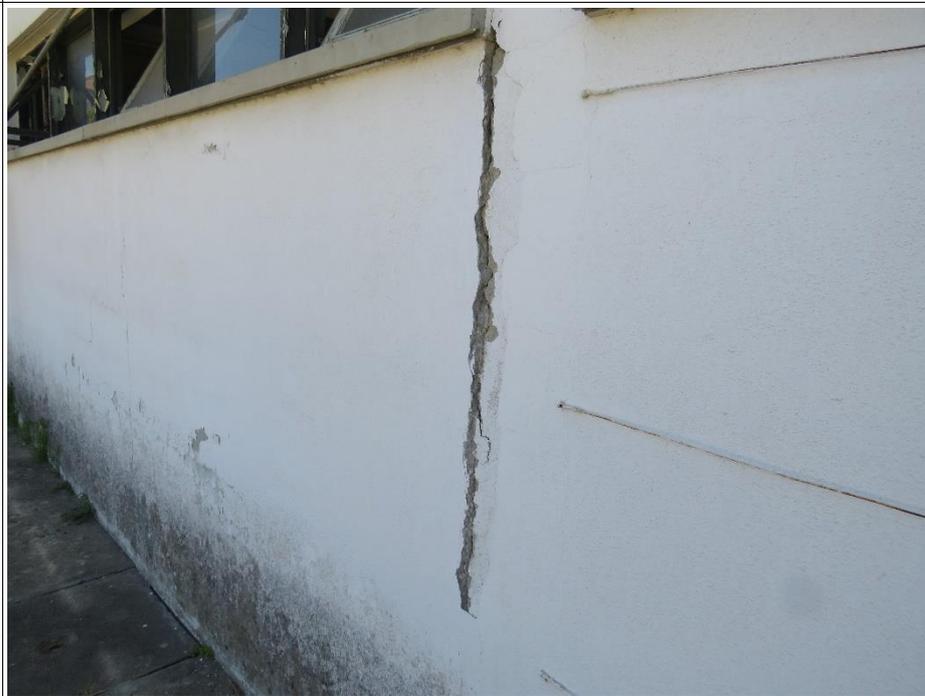
Foto Ref. IMG_8145

Fenda vertical expressiva na fachada na ligação entre pilar e alvenaria

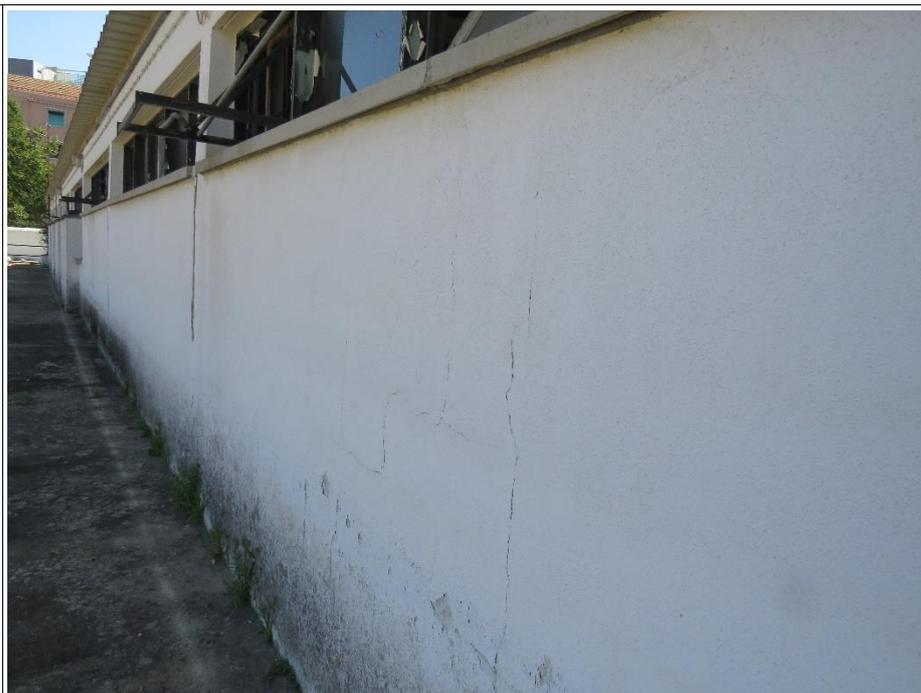
Foto Ref. IMG_8146

Fendas na fachada e danos por fungos e capilaridades

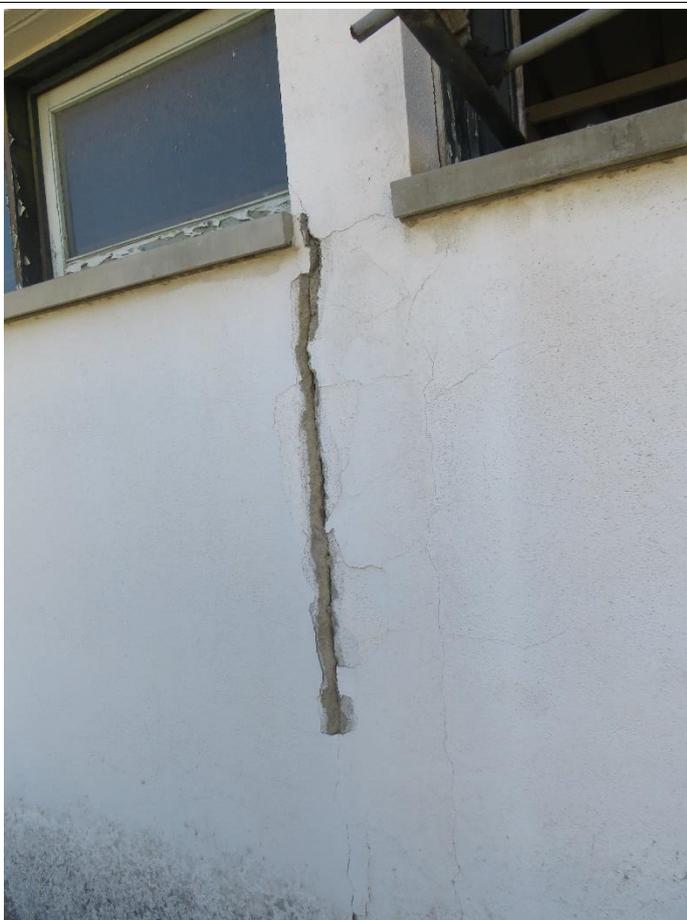
Foto Ref. IMG_8147

Fenda vertical expressiva na fachada na ligação entre pilar e alvenaria

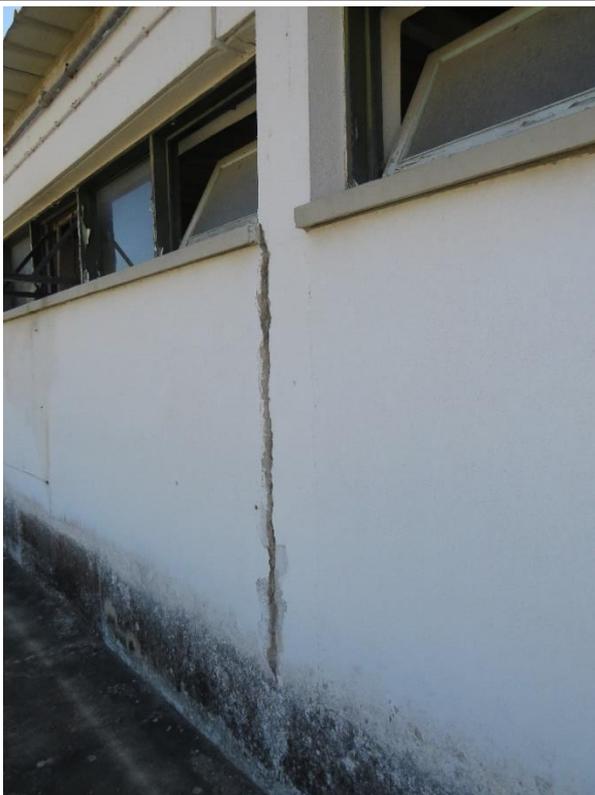
Foto Ref. IMG_8148

Fenda vertical expressiva na fachada na ligação entre pilar e alvenaria

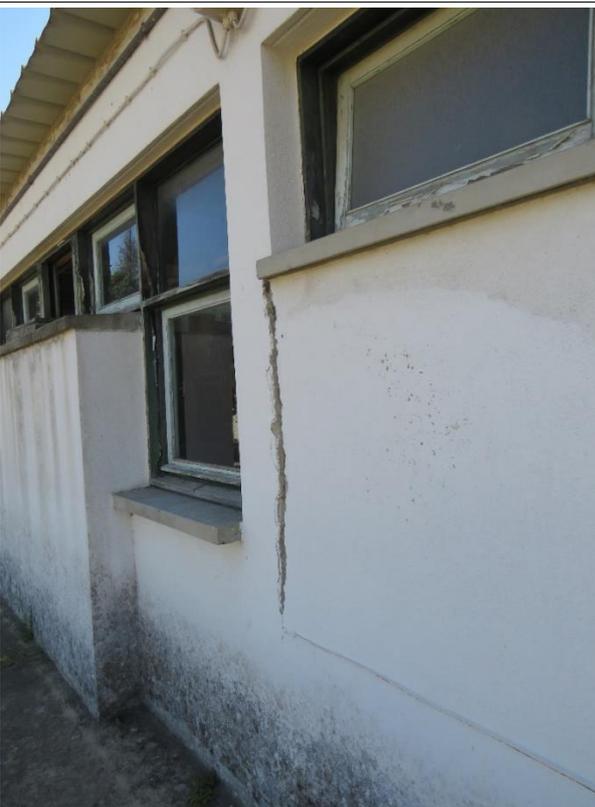
Foto Ref. IMG_8149

Fenda vertical expressiva na fachada na ligação entre pilar e alvenaria

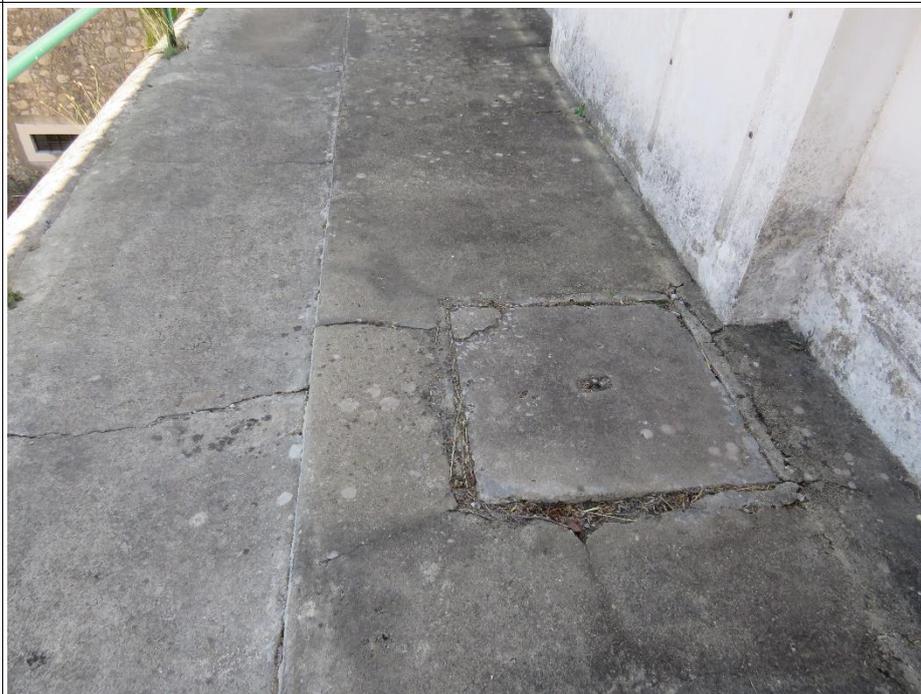
Foto Ref. IMG_8154

Fendas e danos no revestimento do piso em betonilha; tampa de caixa de esgoto rachada

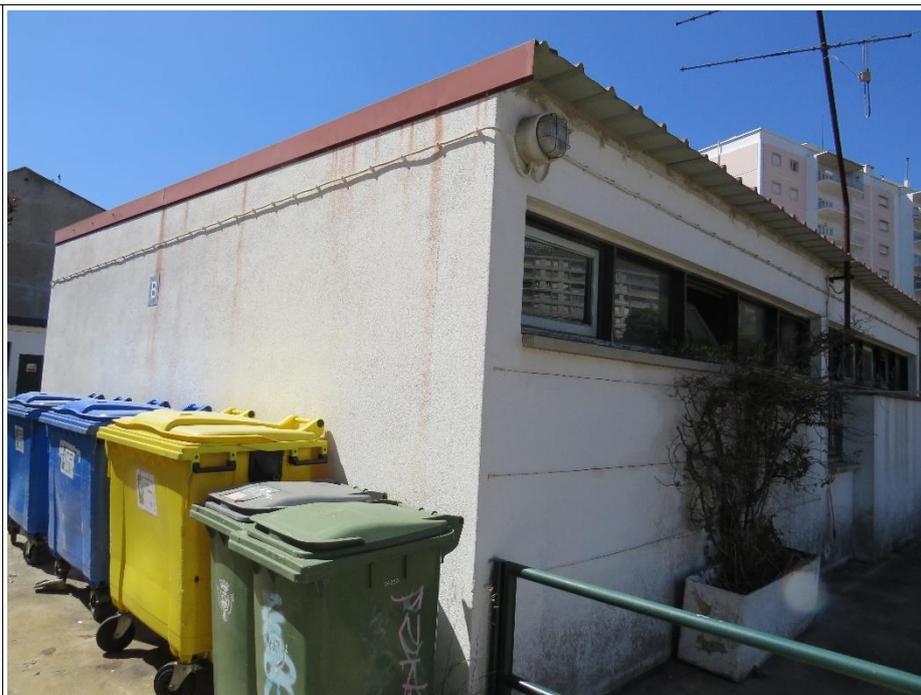
Foto Ref. IMG_8159

Danos por escorrências
na pintura

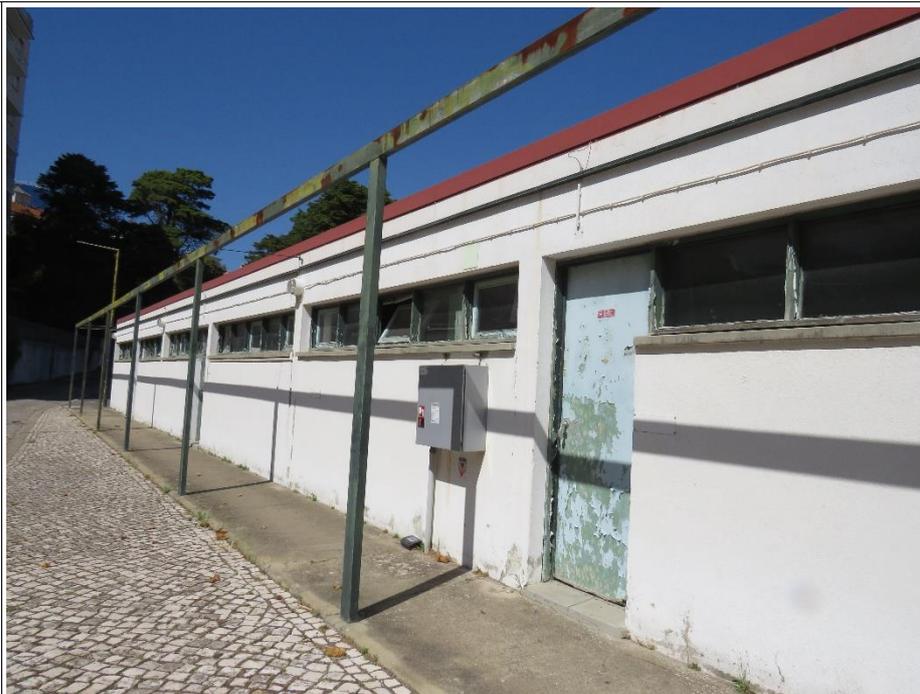
Foto Ref. IMG_8178

Danos na fach por fungos e escorrências

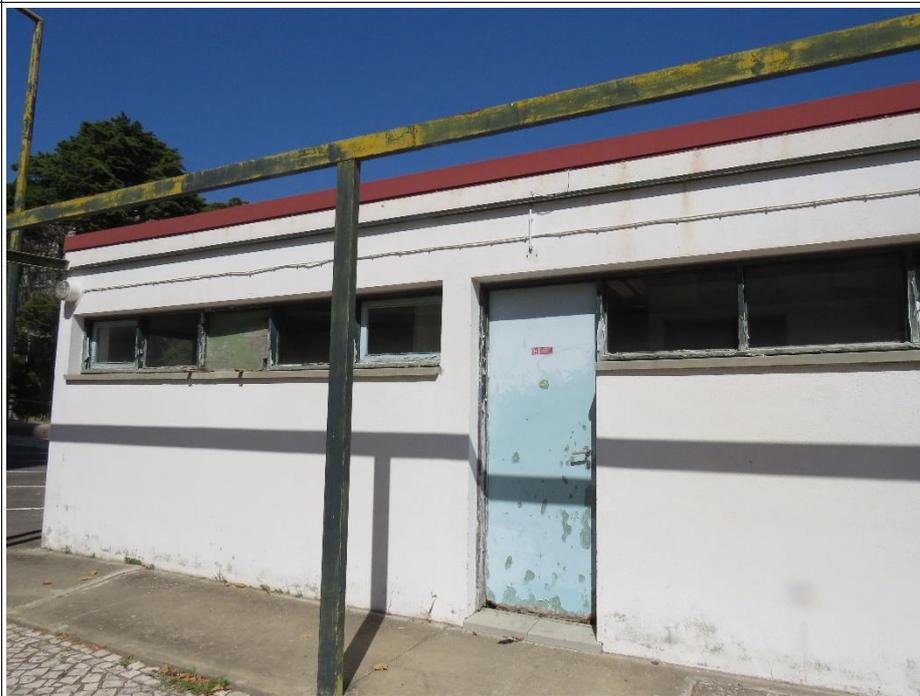
Foto Ref. IMG_8179

Danos na fach por fungos e escorrências

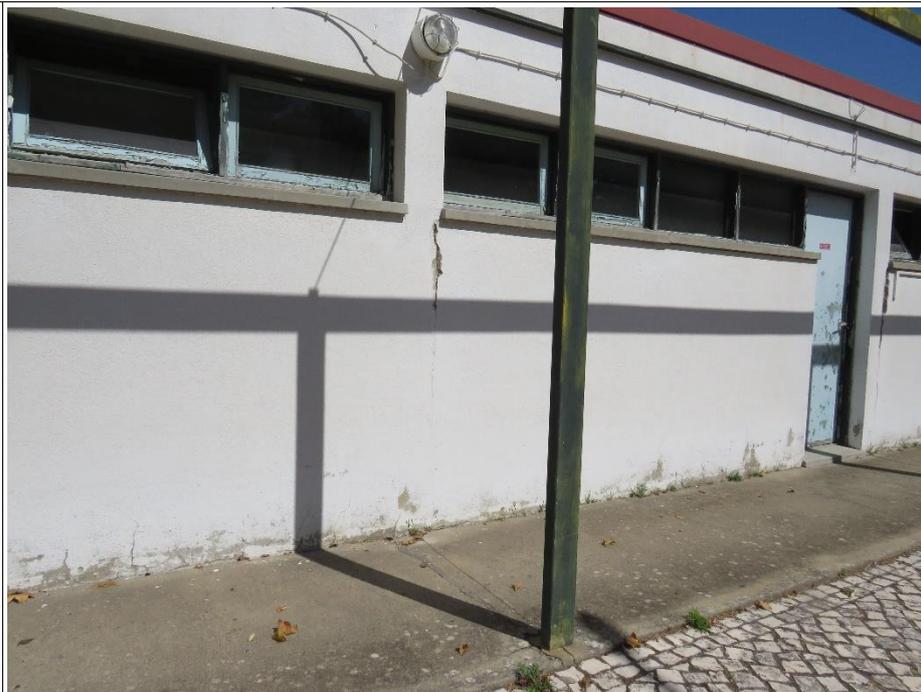
Foto Ref. IMG_8180

Danos na fach por fungos e escorrências

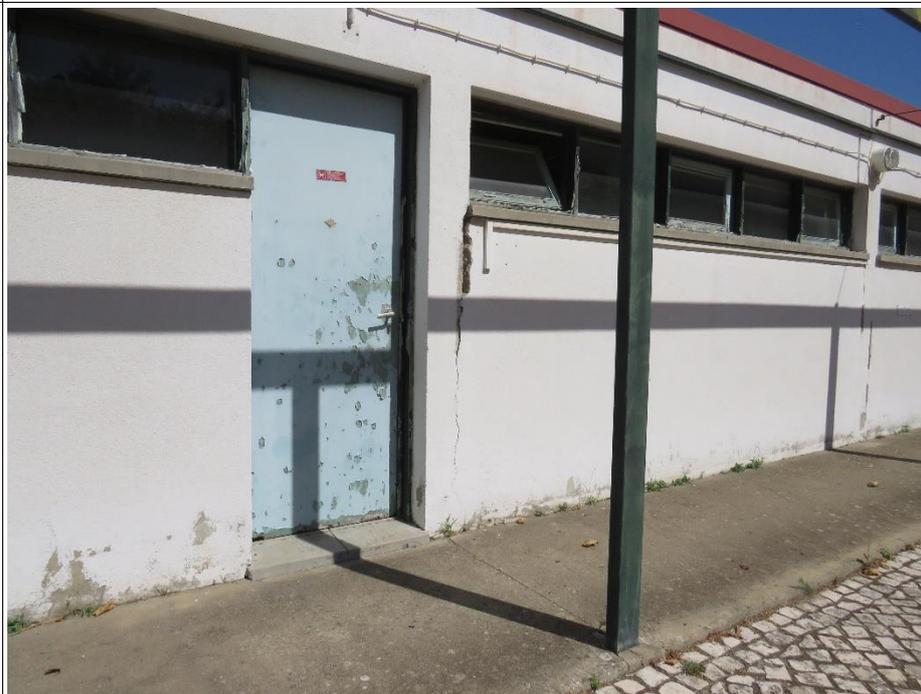
Foto Ref. IMG_8181

Danos na fach por fungos e escorrências

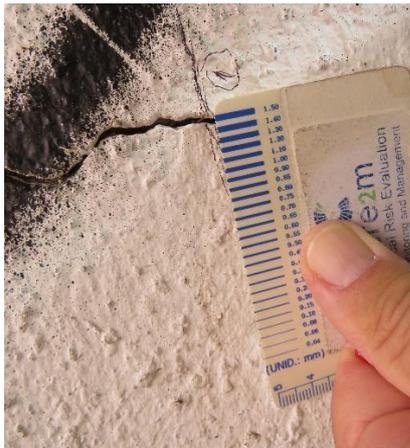
- Verificaram-se danos na pintura, nas duas faces do muro, nomeadamente no seu coroamento e zona superior, por proliferação de fungos e escorrências, assim como na face exterior por uso e grafitis;
- Foram detetadas algumas fendas de retração de reboco nas duas faces do muro e algumas fendas de assentamento diferencial da sua fundação, na zona adjacente ao Jardim;
- Foi analisada em pormenor uma fenda expressiva na zona central do muro, com origem num assentamento diferencial, cuja abertura de fenda foi monitorizada conforme condições contratuais (veja-se foto seguinte).

Foto 3 – Monitorização da fenda mais expressiva com 1,5 mm

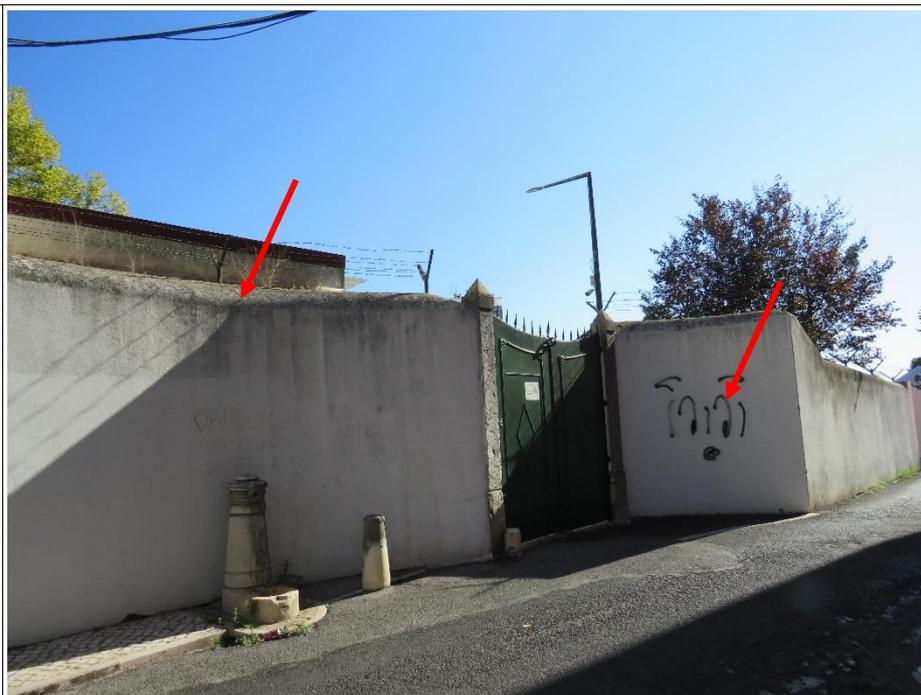
Foto Ref. IMG_6006

Danos no muro por fungos, escorrências e graffiti's

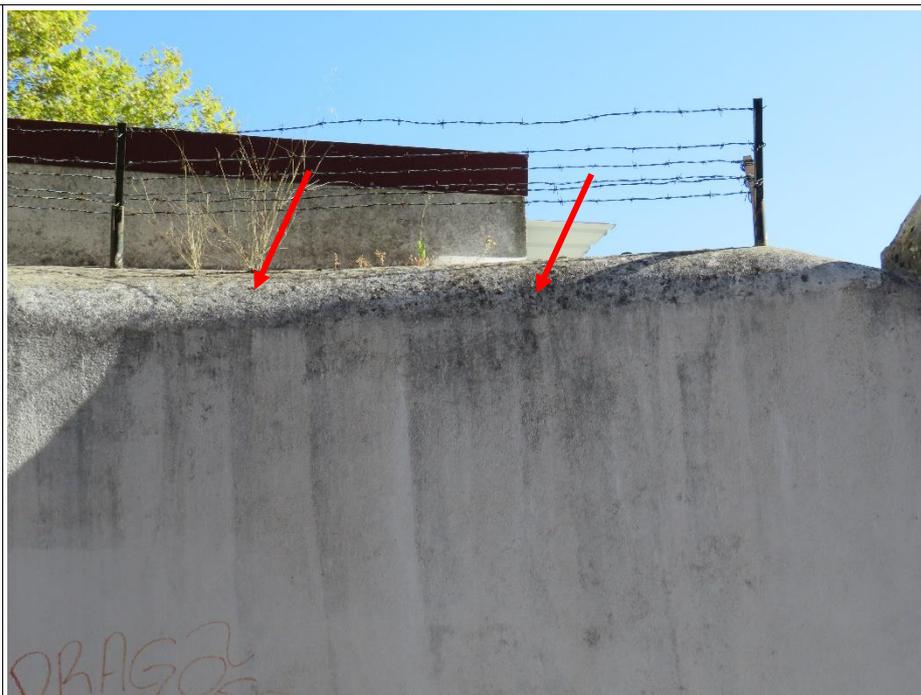
Foto Ref. IMG_6008

Danos no muro e
capeamento, por
fungos, líquenes e
escorrências

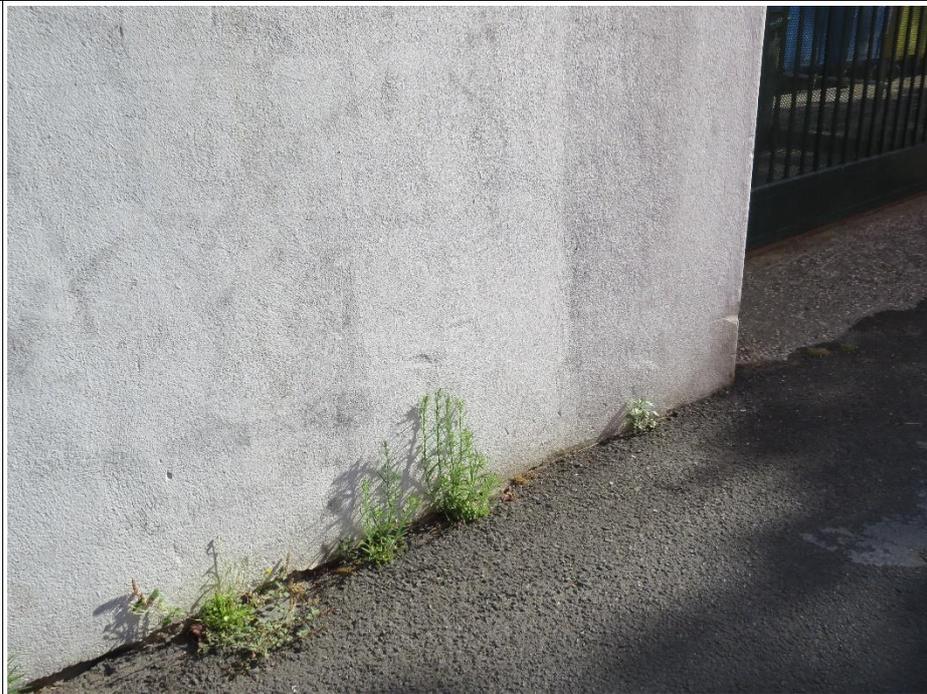
Foto Ref. IMG_6026

Danos

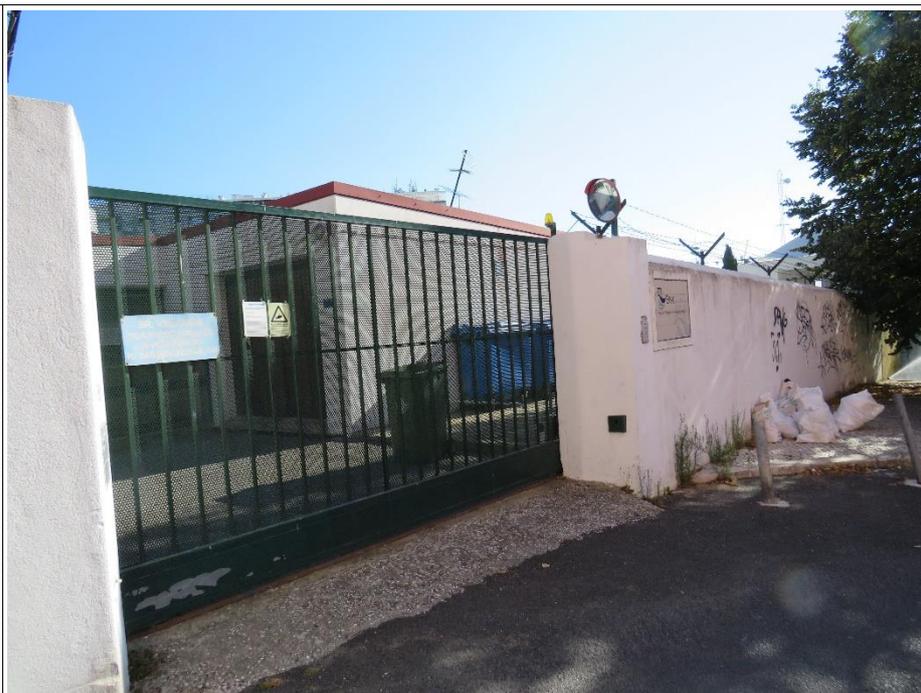
Foto Ref. IMG_6027

Danos

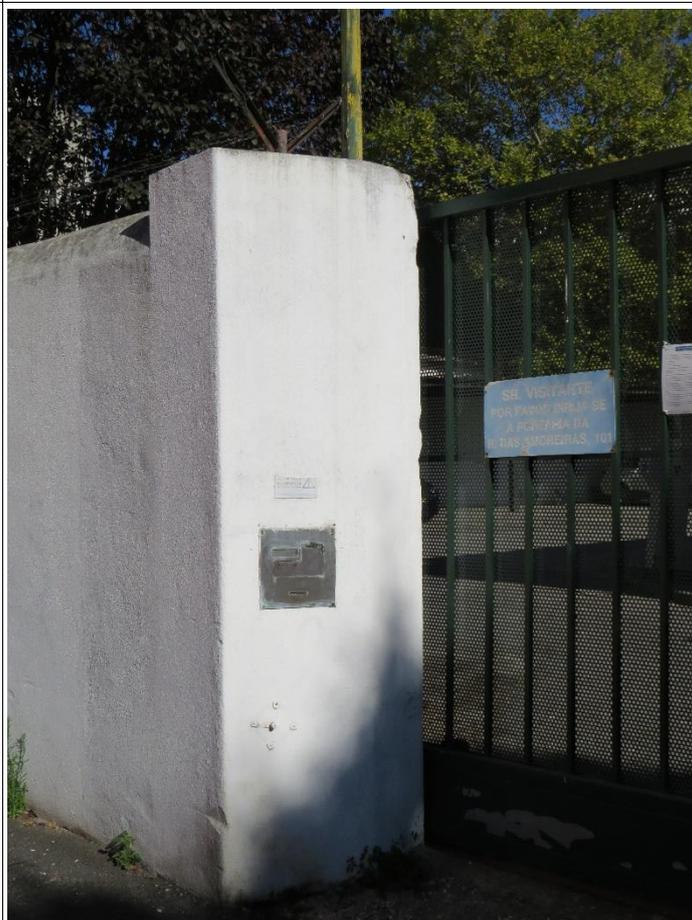
Foto Ref. IMG_6028

Danos

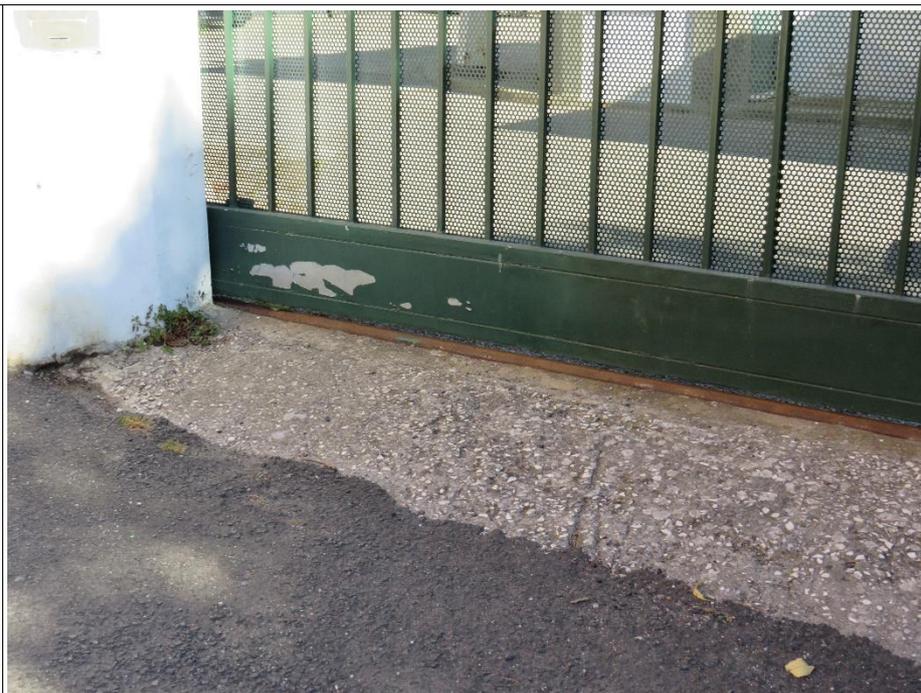
Foto Ref. IMG_6029

Danos

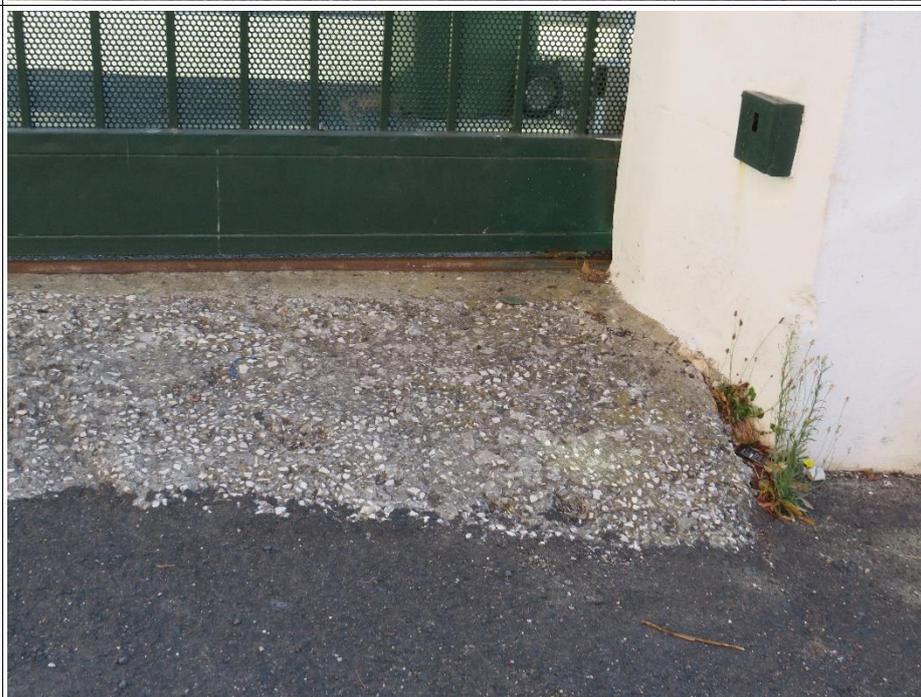
Foto Ref. IMG_6030

Danos

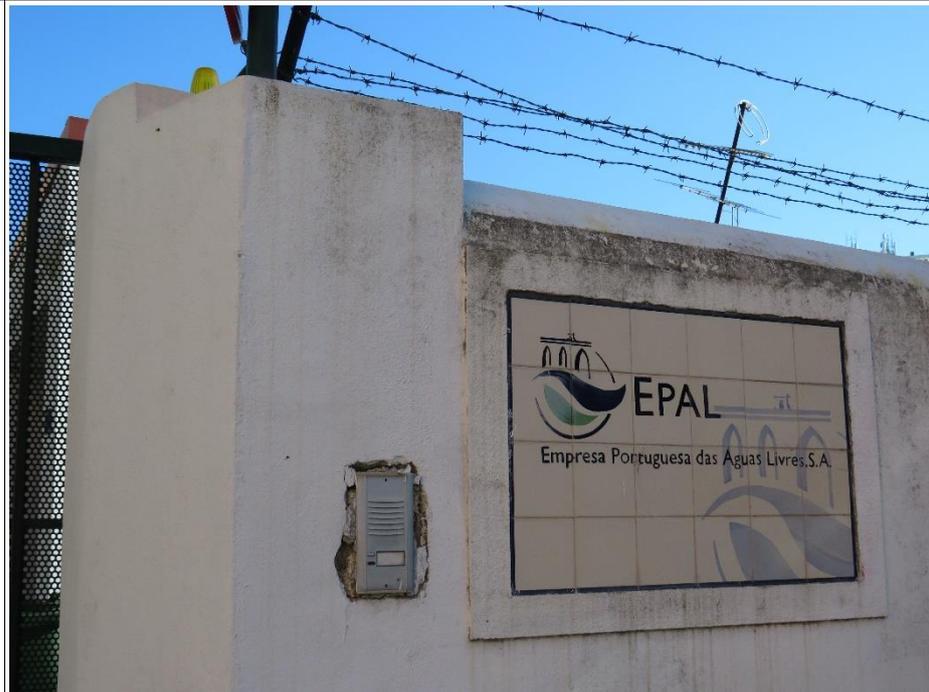
Foto Ref. IMG_6031

Danos

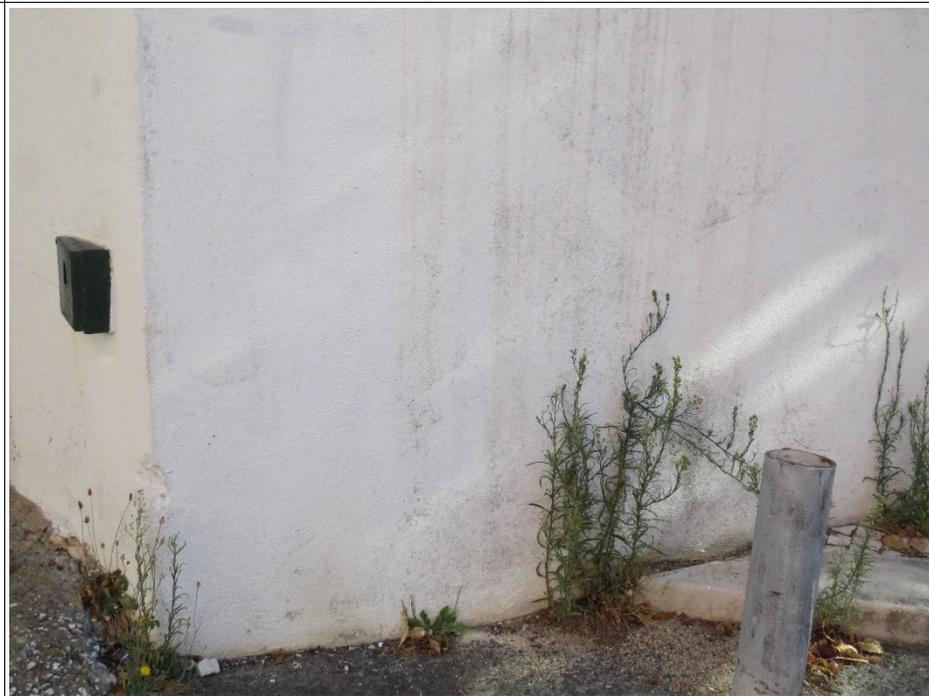
Foto Ref. IMG_6032

Danos

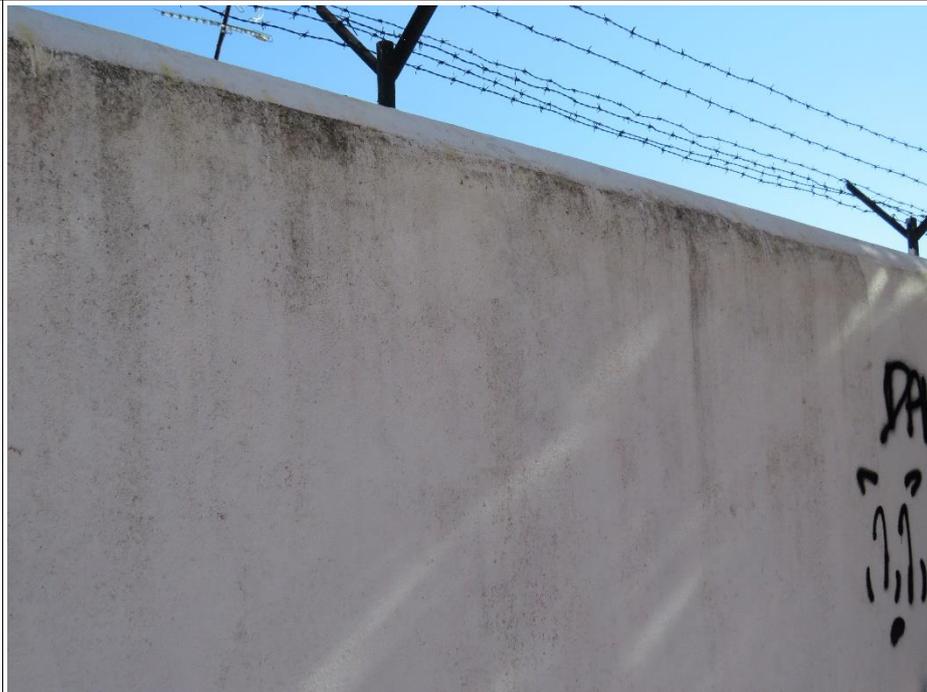
Foto Ref. IMG_6033

Danos

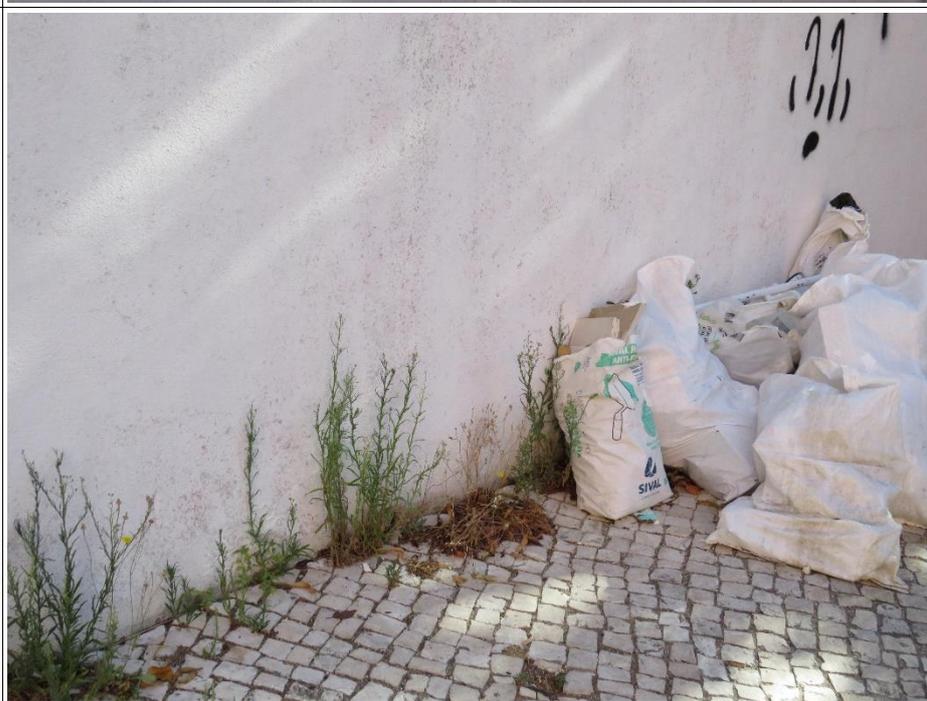
Foto Ref. IMG_6034

Danos

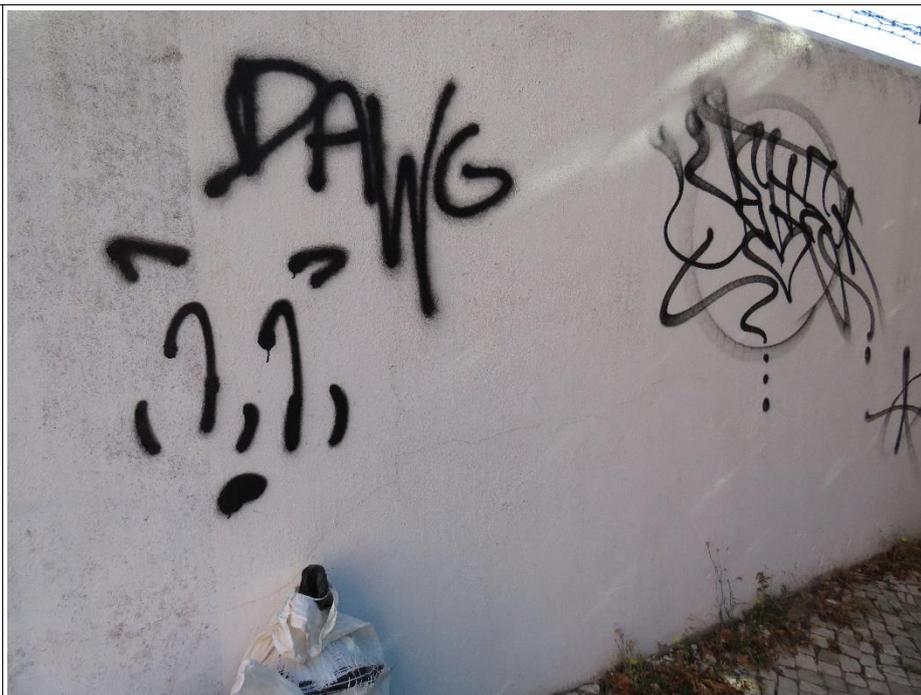
Foto Ref. IMG_6035

Danos
