RELATÓRIO DE INSPEÇÃO TÉCNICA

RIT 440/2024 – Interferência N° 54

Obra: RE 03.417 – Metropolitano de Lisboa - Linha Vermelha – Prolongamento S. Sebastião - Alcântara

Objeto da Vistoria: Inspeção Técnica Prévia ao aqueduto para zeragem

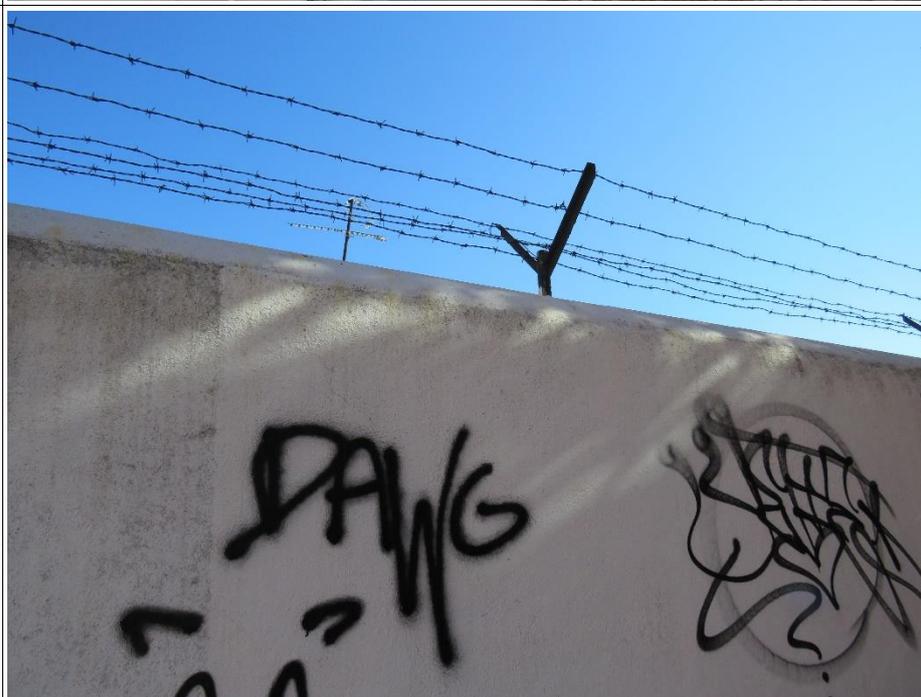
Foto Ref. IMG_6036

Danos

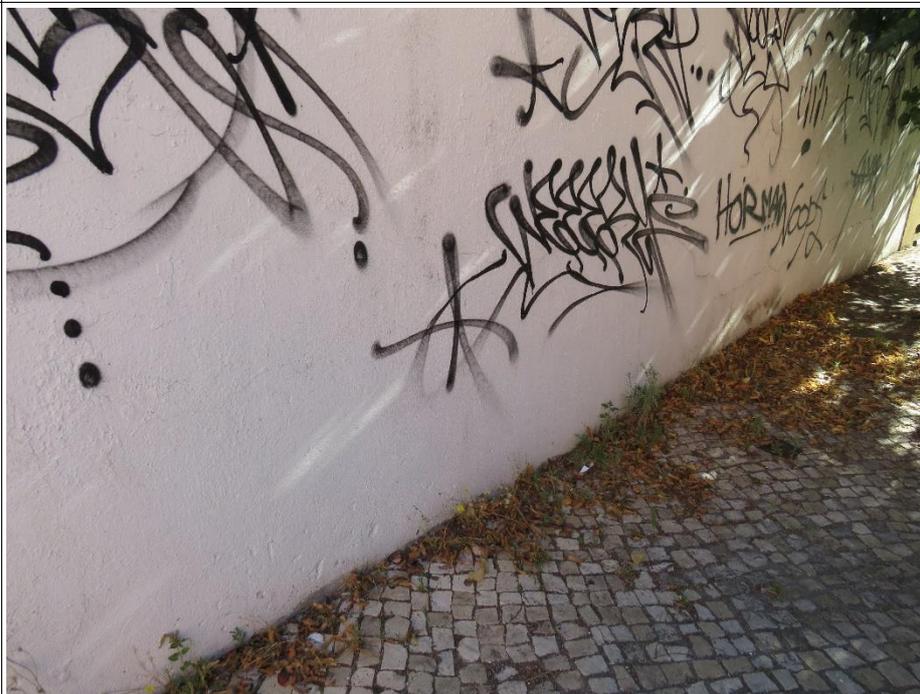
Foto Ref. IMG_6038

Danos

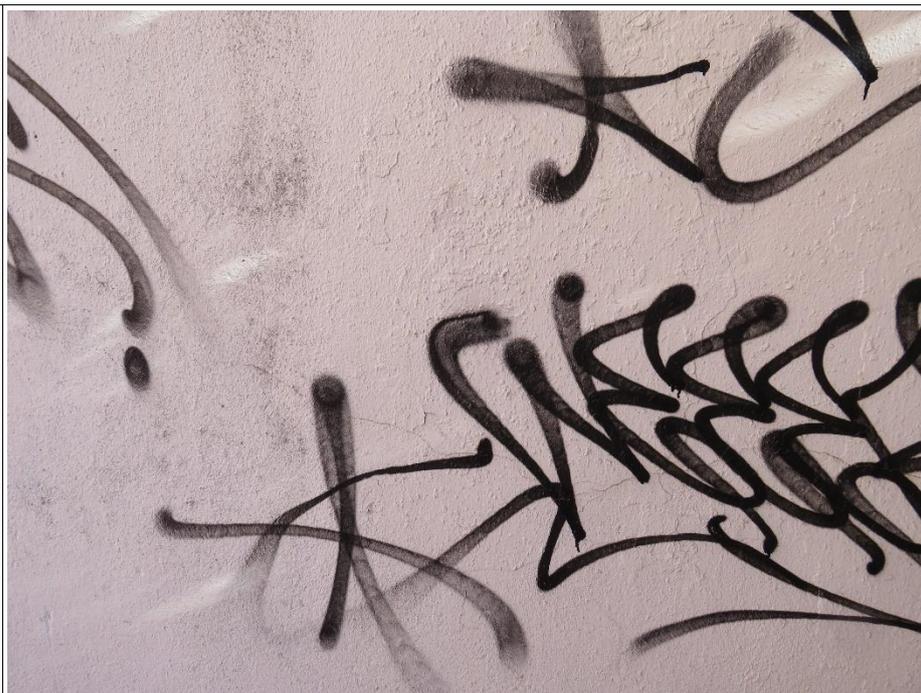
Foto Ref. IMG_6039

Danos

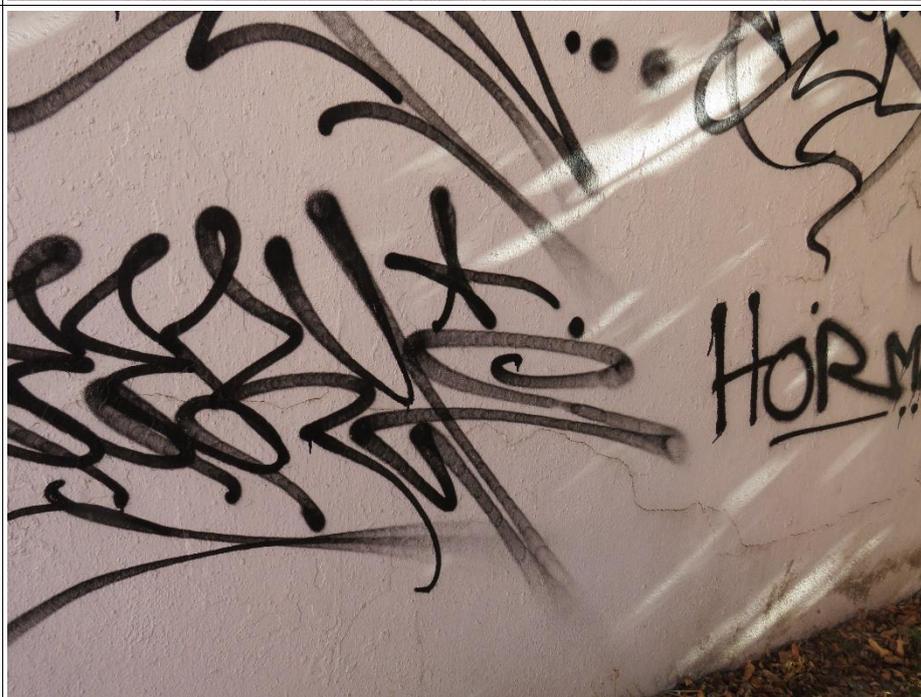
Foto Ref. IMG_6040

Danos

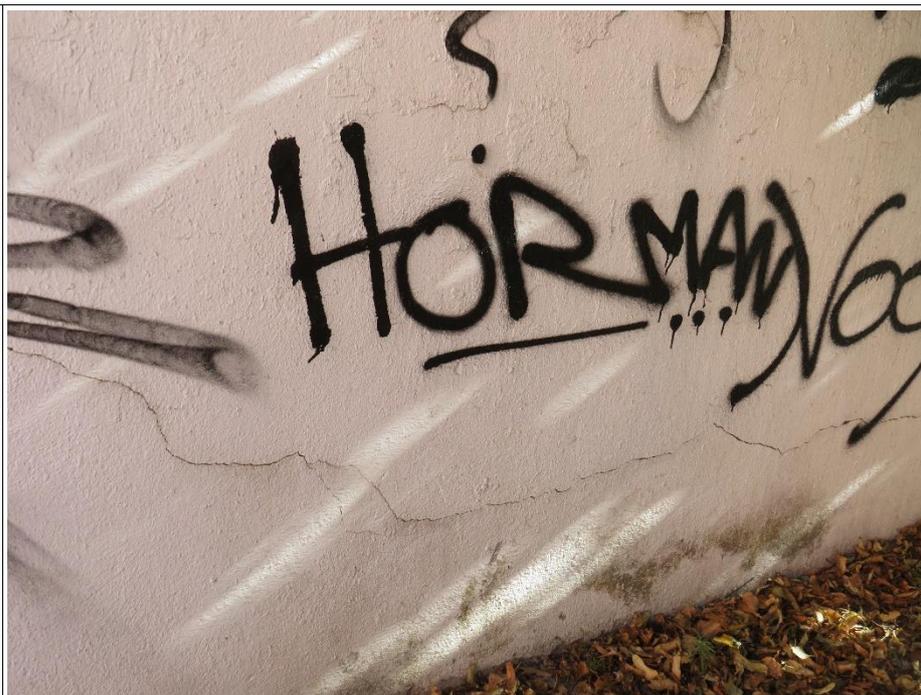
Foto Ref. IMG_6041

Danos

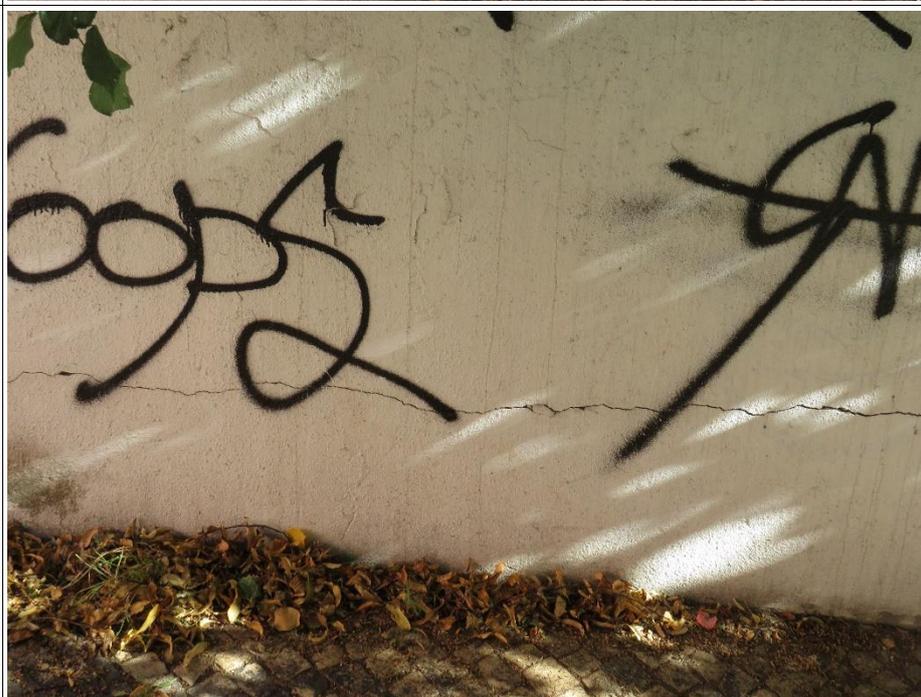
Foto Ref. IMG_6042

Danos

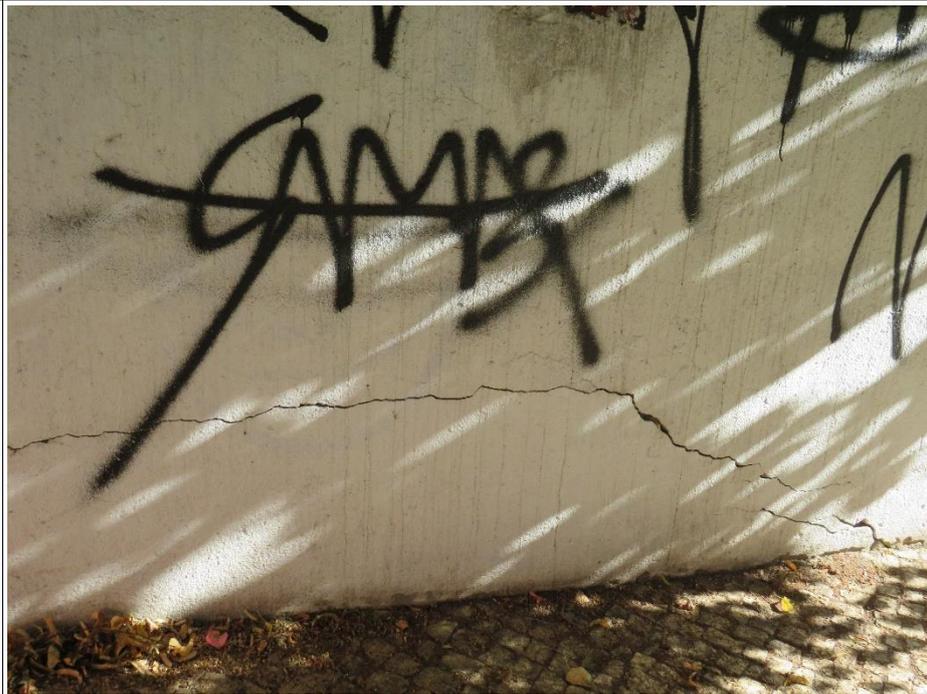
Foto Ref. IMG_6043

Danos

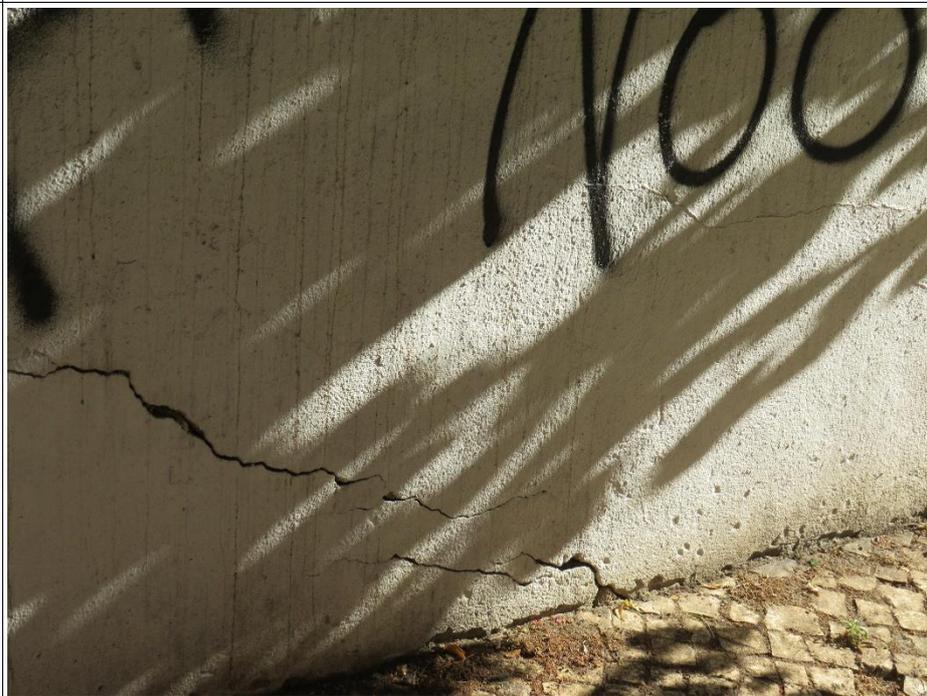
Foto Ref. IMG_6044

Danos

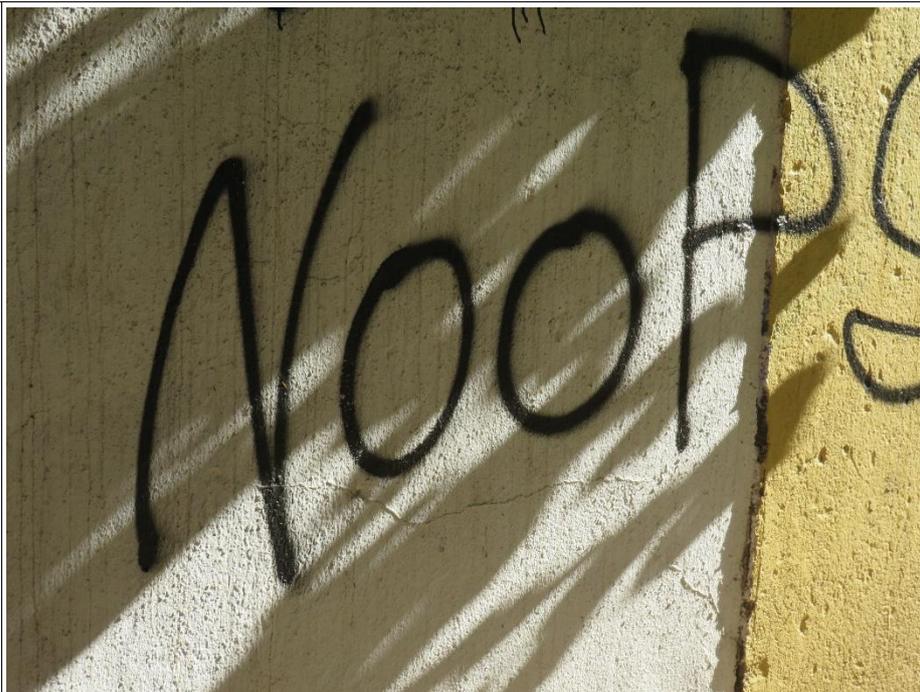
Foto Ref. IMG_6045

Danos

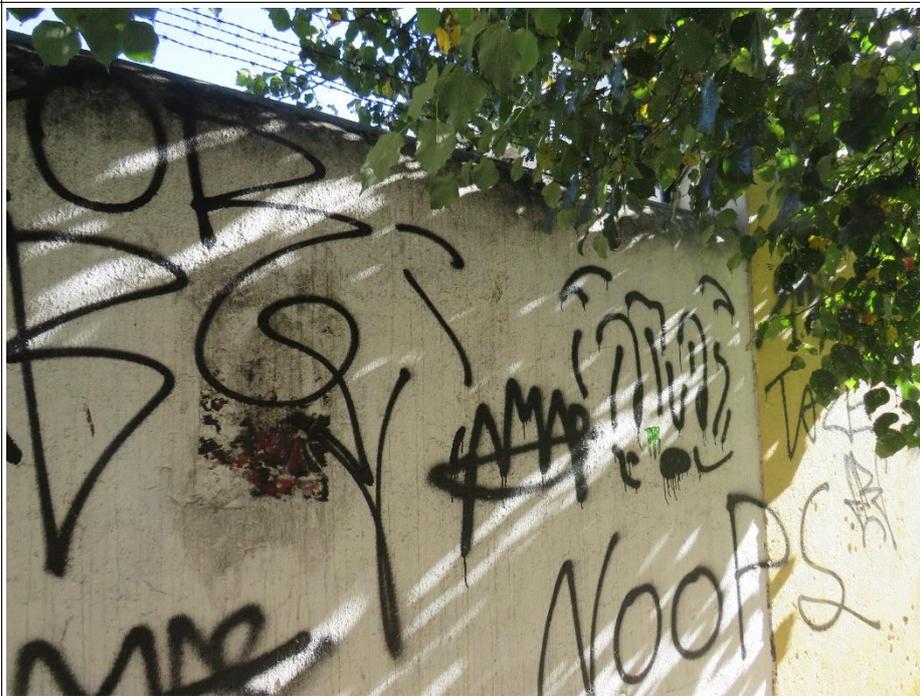
Foto Ref. IMG_6046

Danos

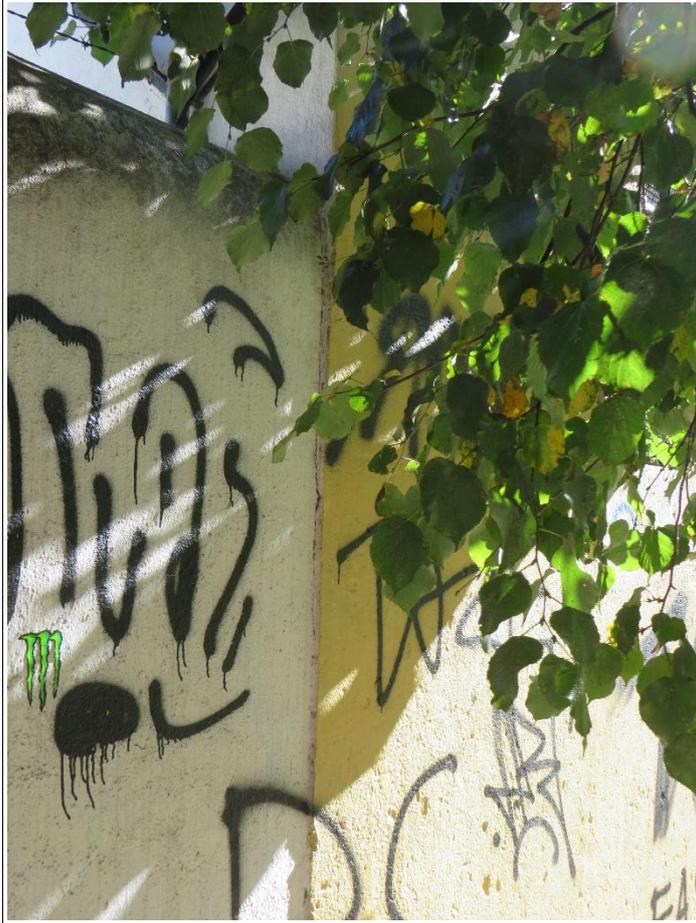
Foto Ref. IMG_6047

Danos

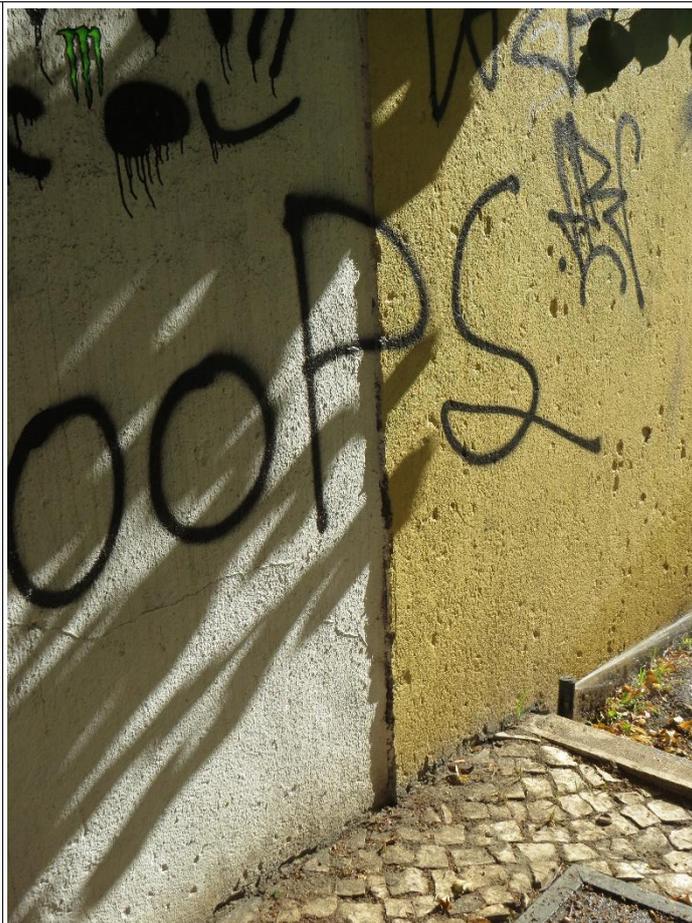
Foto Ref. IMG_6048

Danos

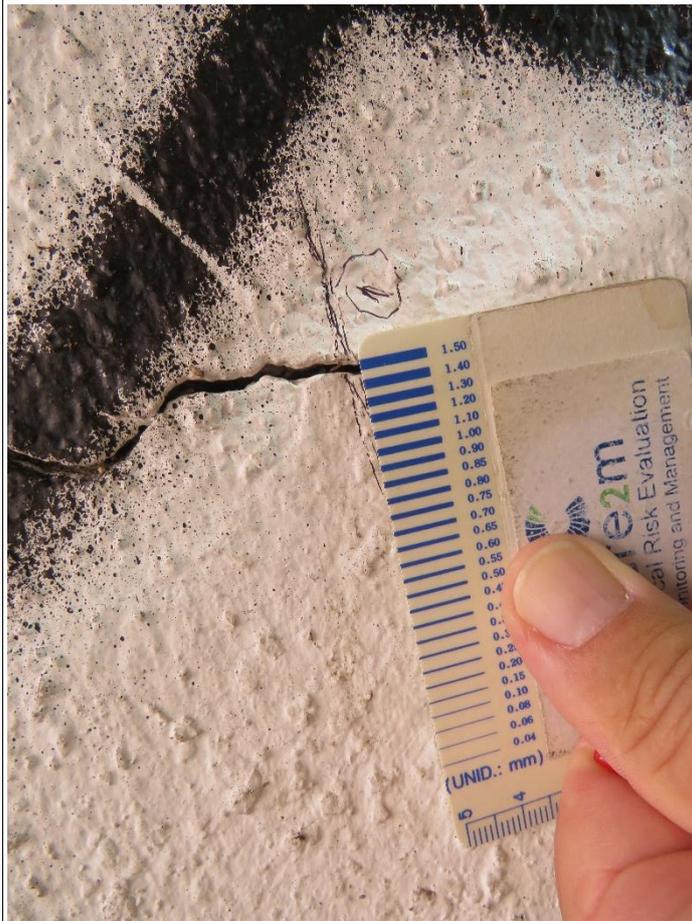
Foto Ref. IMG_6049

Danos

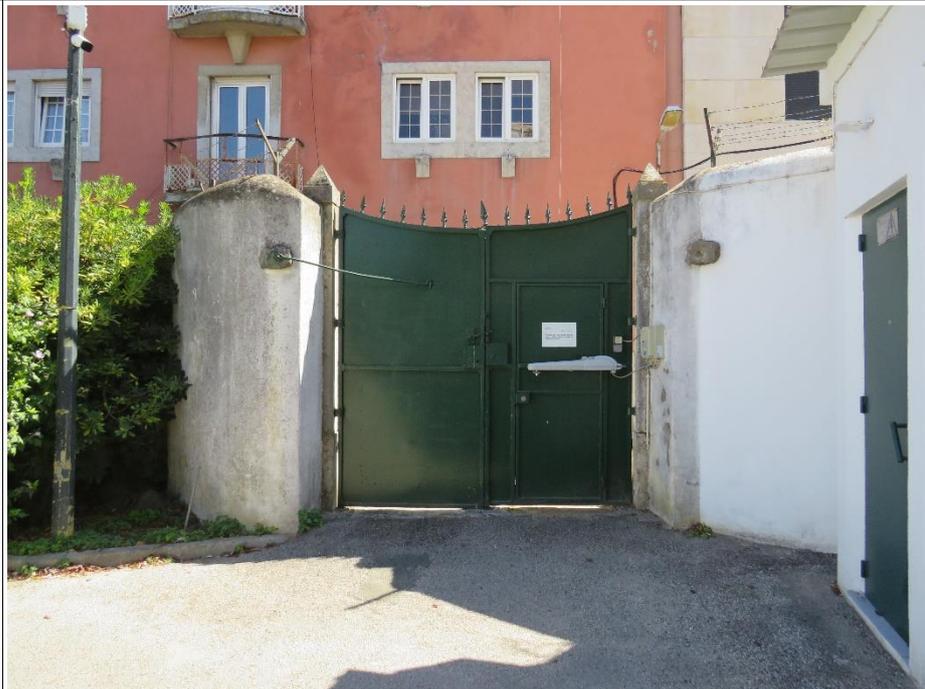
Foto Ref. IMG_8167

Danos

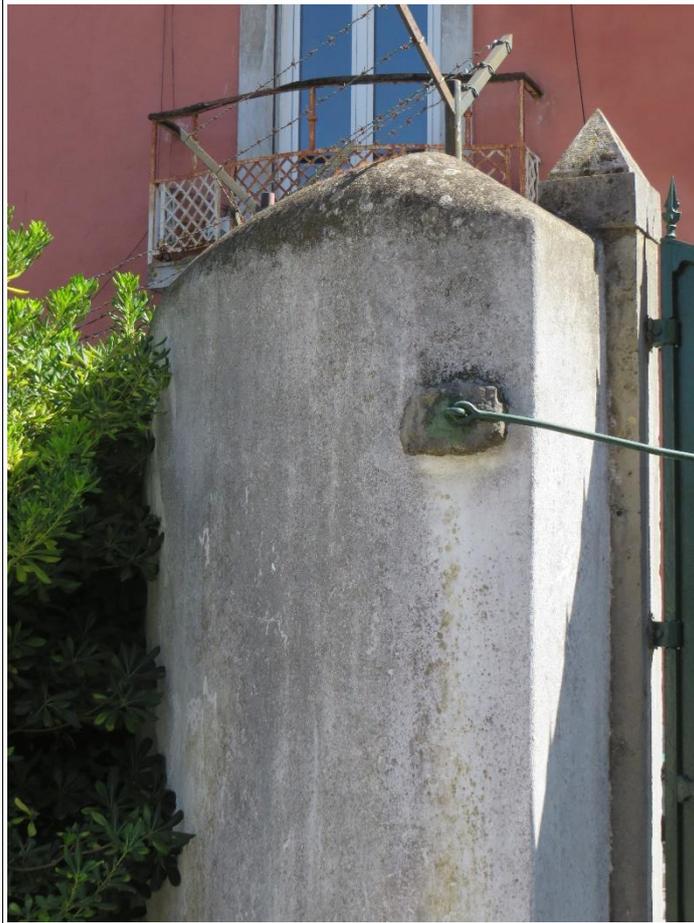
Foto Ref. IMG_8168

Danos

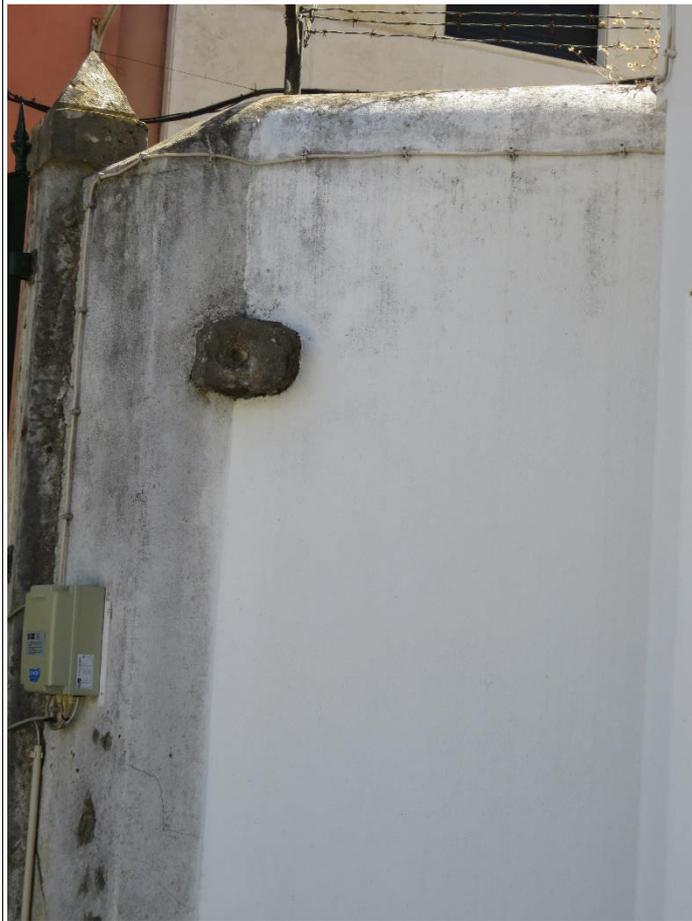
Foto Ref. IMG_8169

Danos

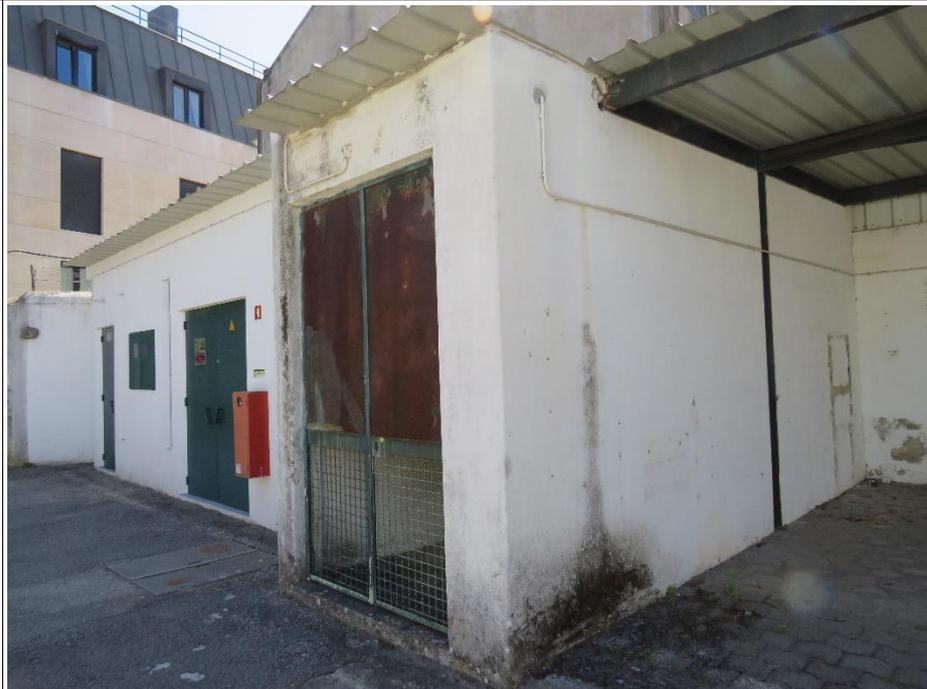
Foto Ref. IMG_8170

Danos

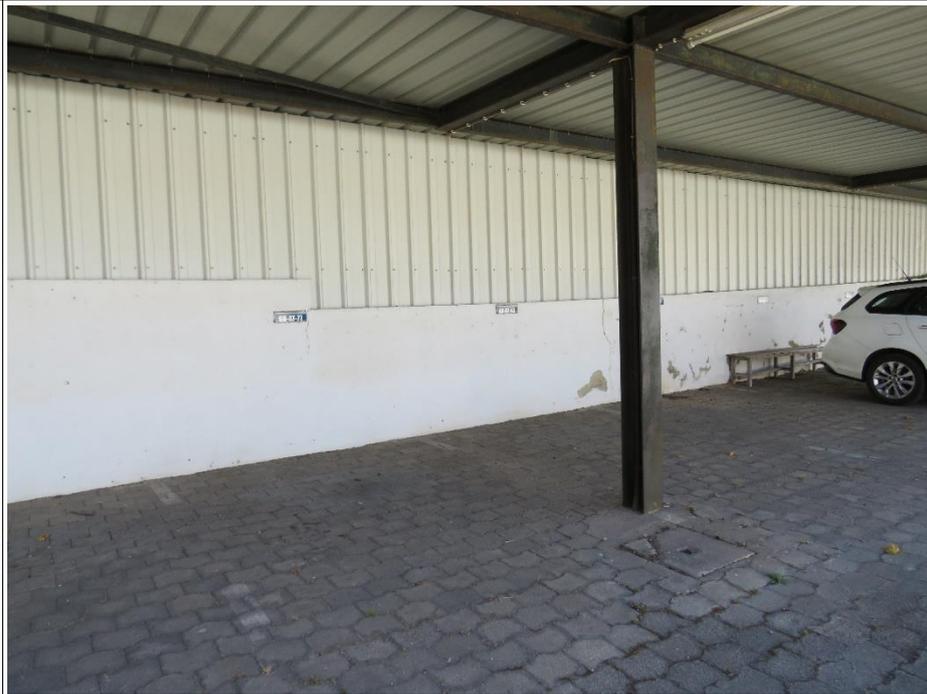
Foto Ref. IMG_8171

Danos

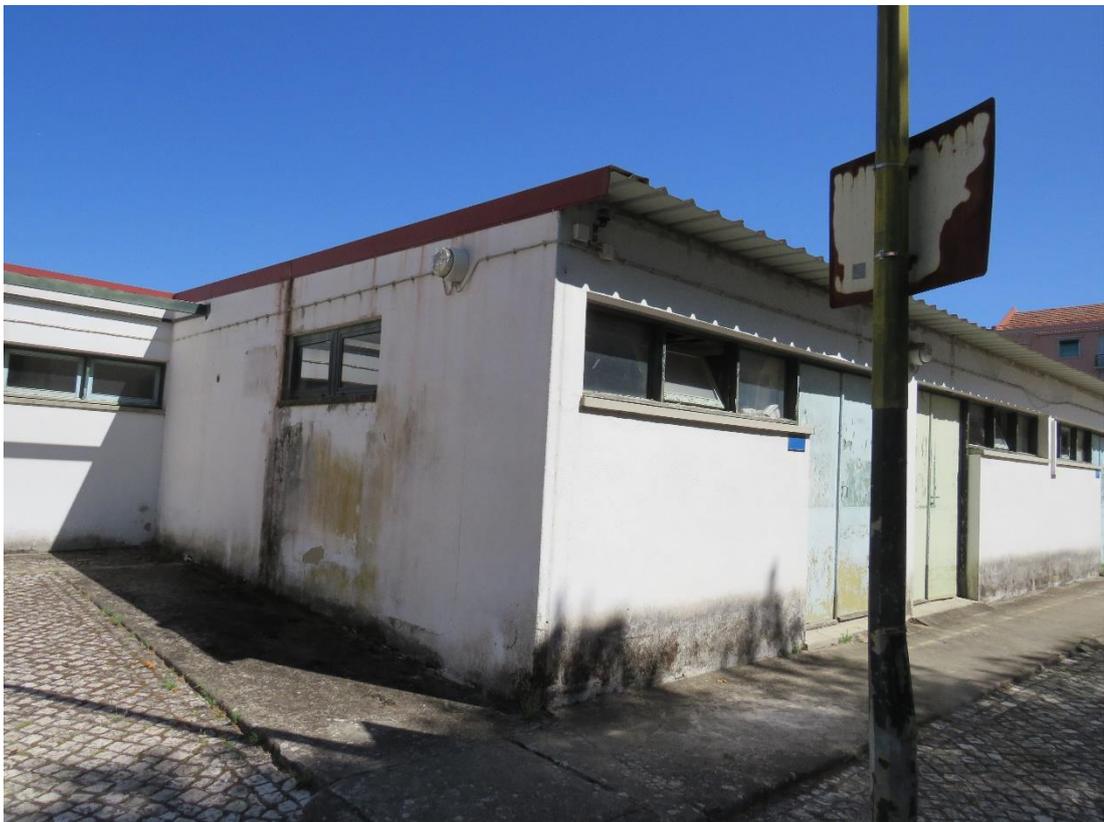
Foto 2 – Fachadas N e W do Edifício 2

- Verificaram-se danos nas fachadas por fendas de retração entre diferentes materiais, escorrências e fungos;
- Foram registadas algumas anomalias nas paredes e tetos pelo uso.

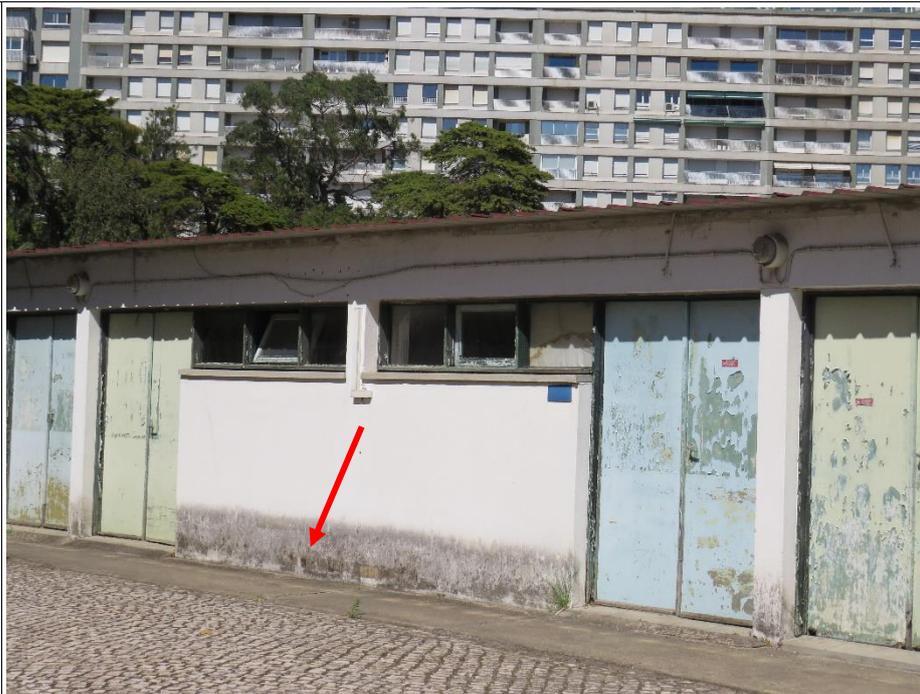
Foto Ref. IMG_8164

Danos na fachada por fungos junto do piso

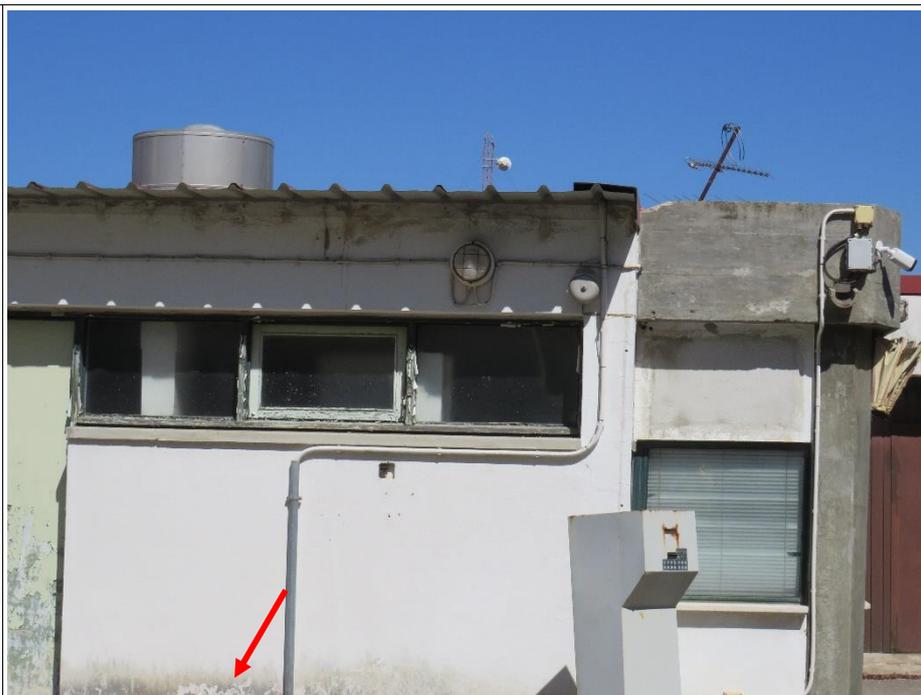
Foto Ref. IMG_8166

Danos

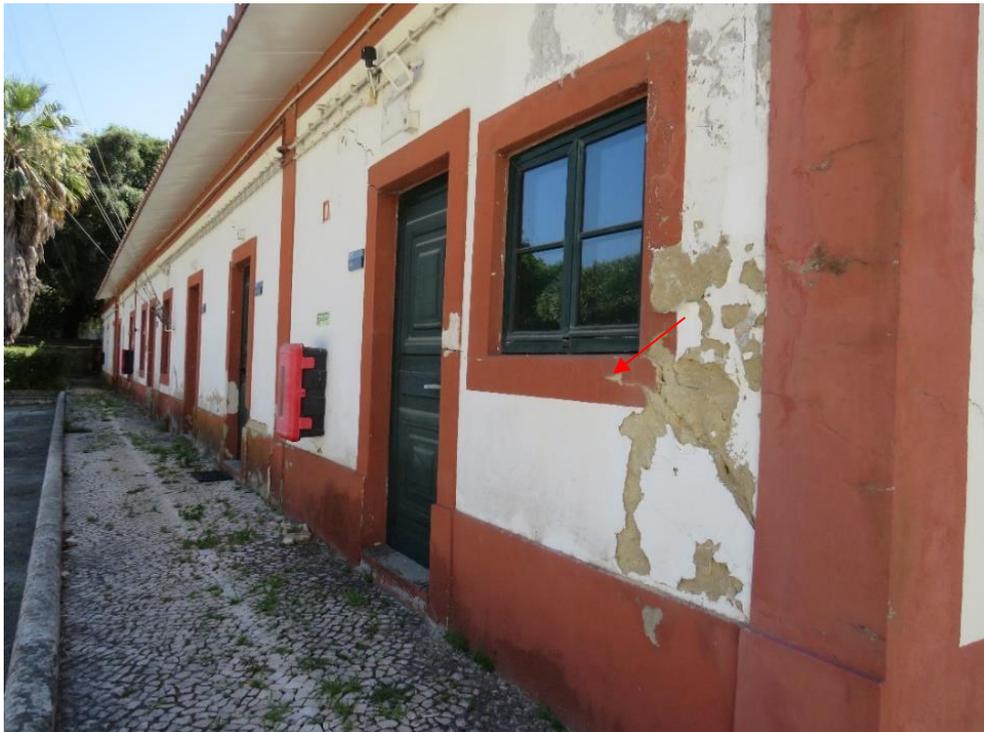
Foto 2 – Fachada nascente

- Verificaram-se danos expressivos nas fachadas por empolamentos da pintura, escorrências e uso;
- Foram registadas várias fendas oblíquas na fachada principal a nascente, com origem em assentamentos diferenciais de fundação.

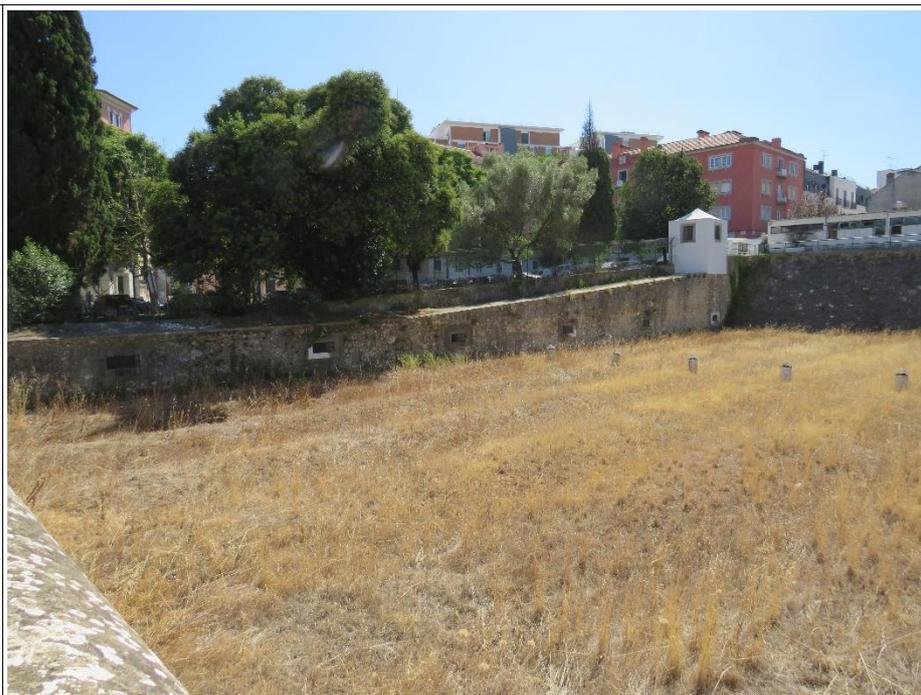
Foto Ref. IMG_8232

Vista geral da cobertura
do Compartmento 1

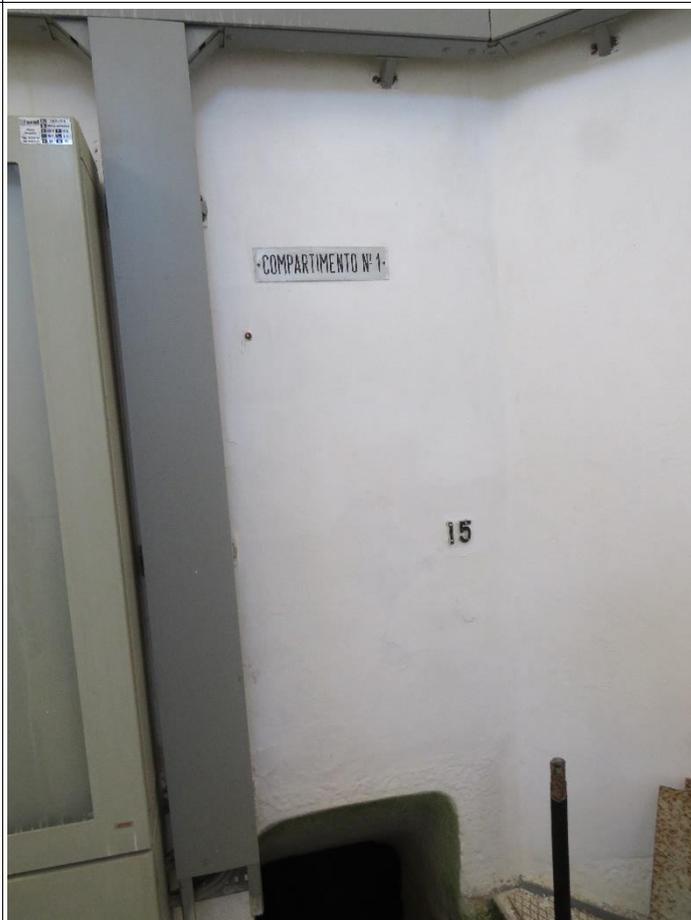
Foto Ref. IMG_8061

Identificação do
Compartmento Nº 1

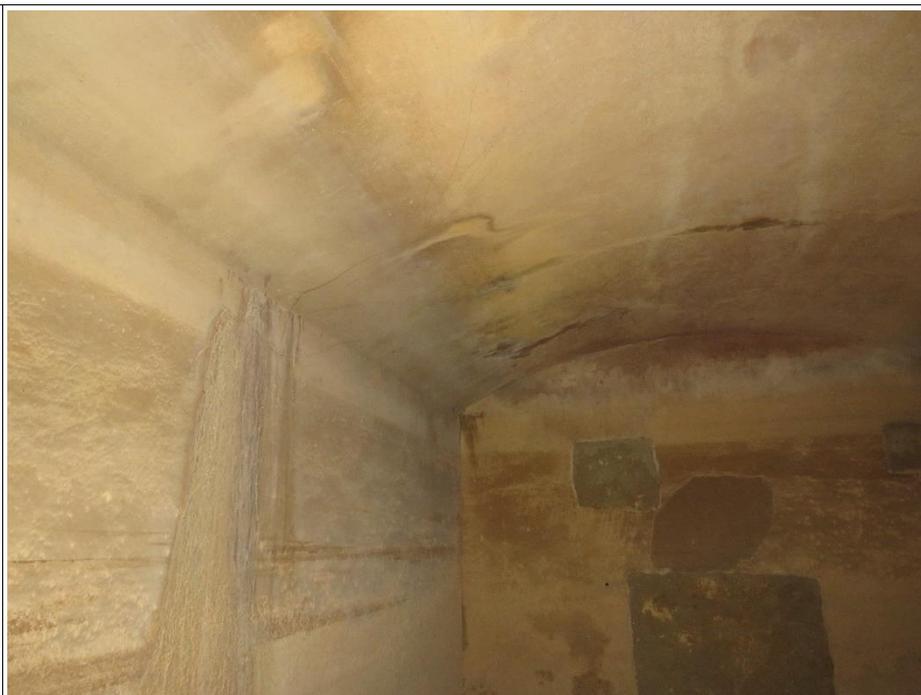
Foto Ref. IMG_8062

Danos no teto e parede
S por escorrências

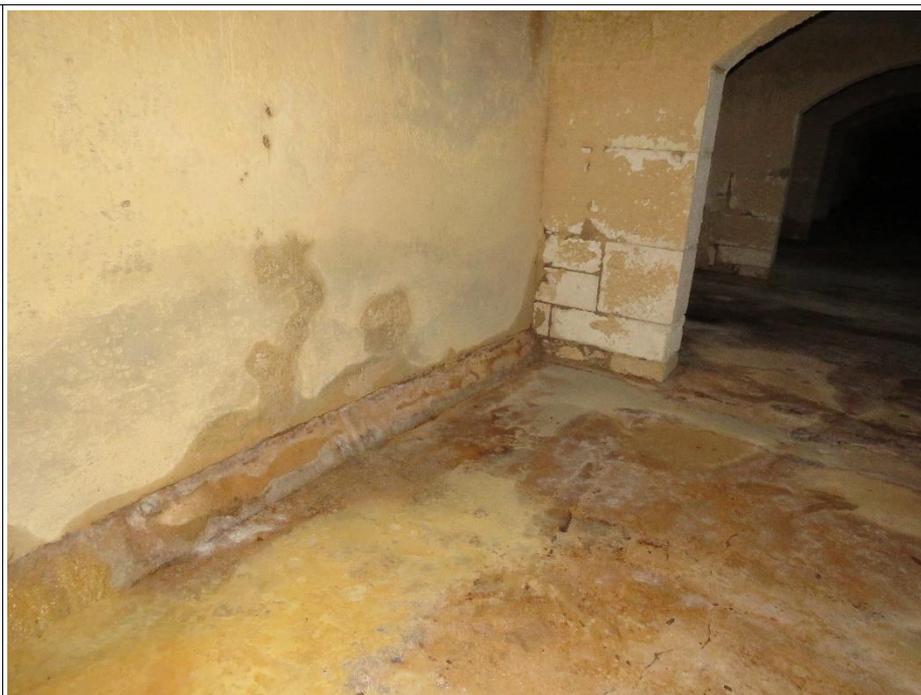
Foto Ref. IMG_8064

Danos por escorrências
calcárias na parede S e
piso

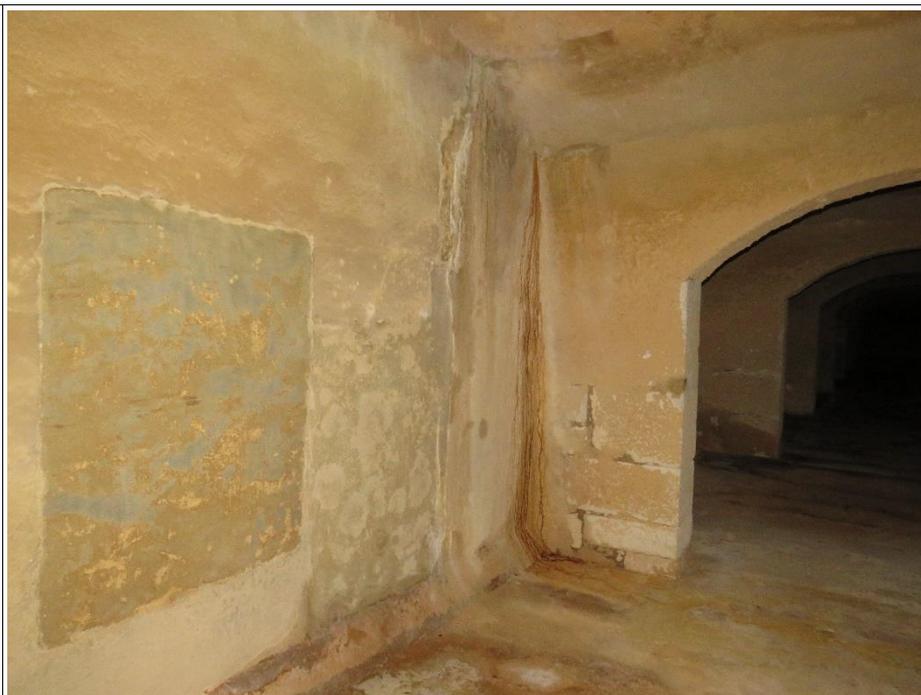
Foto Ref. IMG_8066

Danos na parede S e
piso por escorrências
calcárias

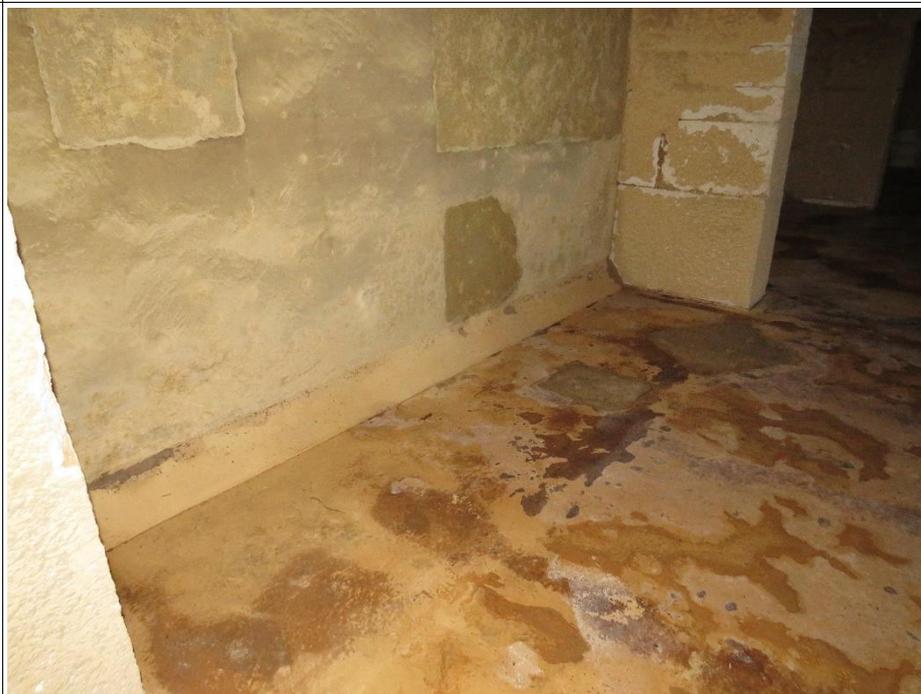
Foto Ref. IMG_8069

Danos na parede S e
piso por escorrências
calcárias

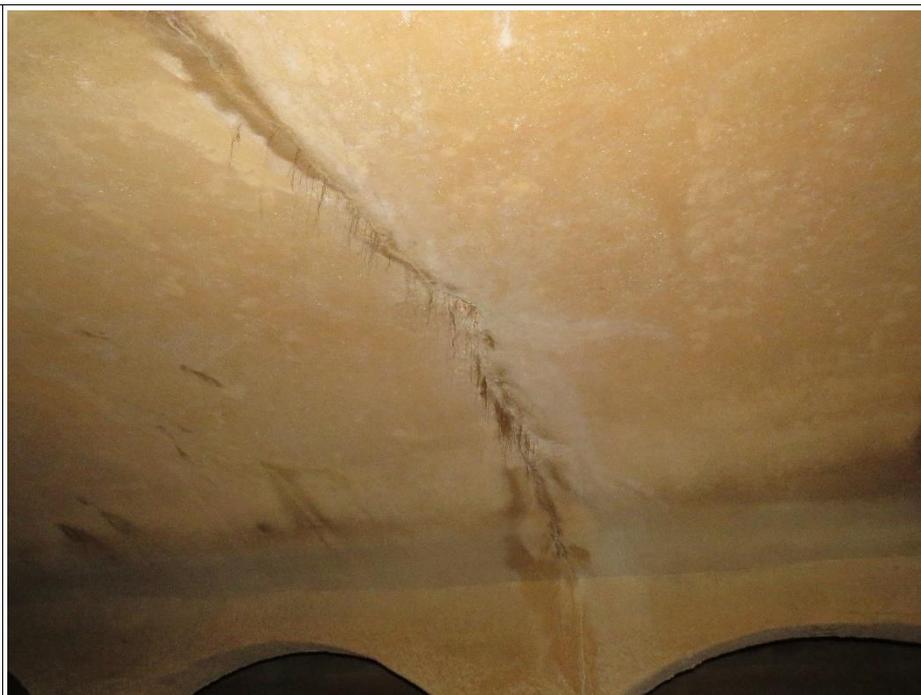
Foto Ref. IMG_8072

Danos no teto na zona
central por infiltrações

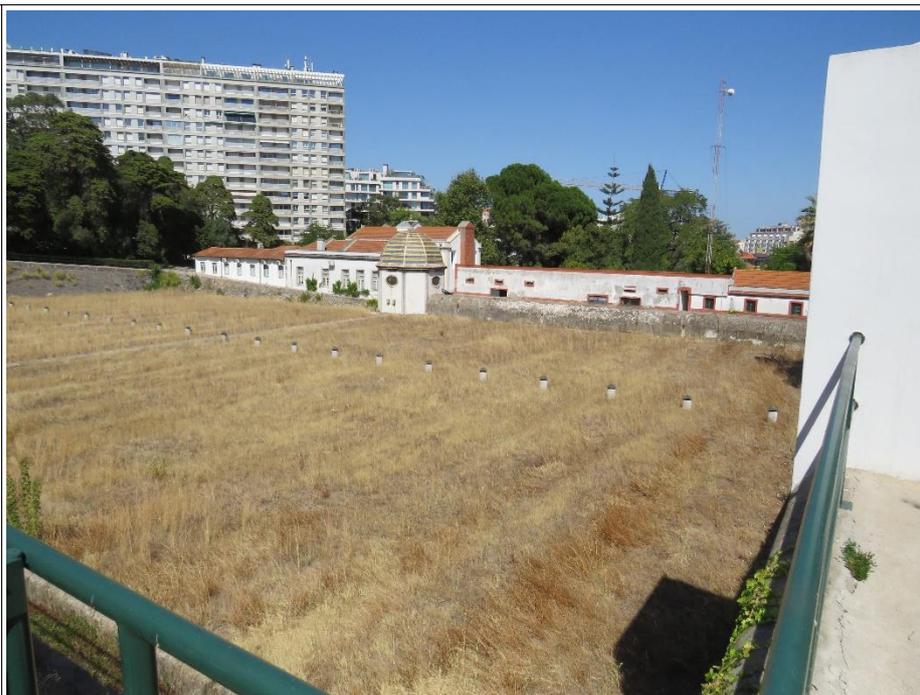
Foto Ref. IMG_8158

Vista do tipo de revestimento da cobertura das células 1 e 2

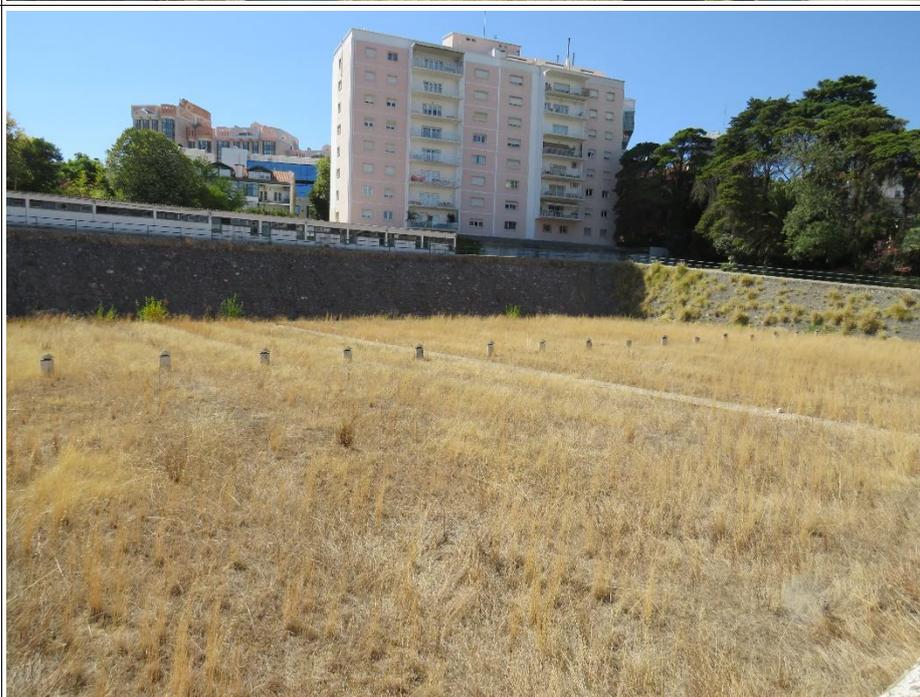
Foto Ref. IMG_8233

Vista do tipo de revestimento da cobertura das células 1 e 2

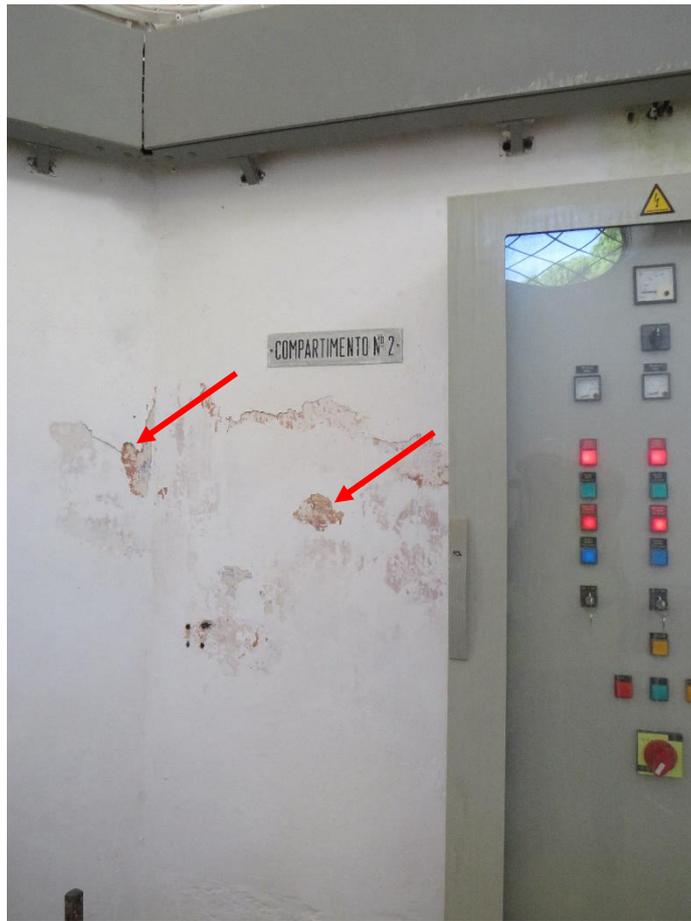
Foto Ref. IMG_8076

Danos nas paredes S e W junto quadro elétrico por empolamentos da pintura

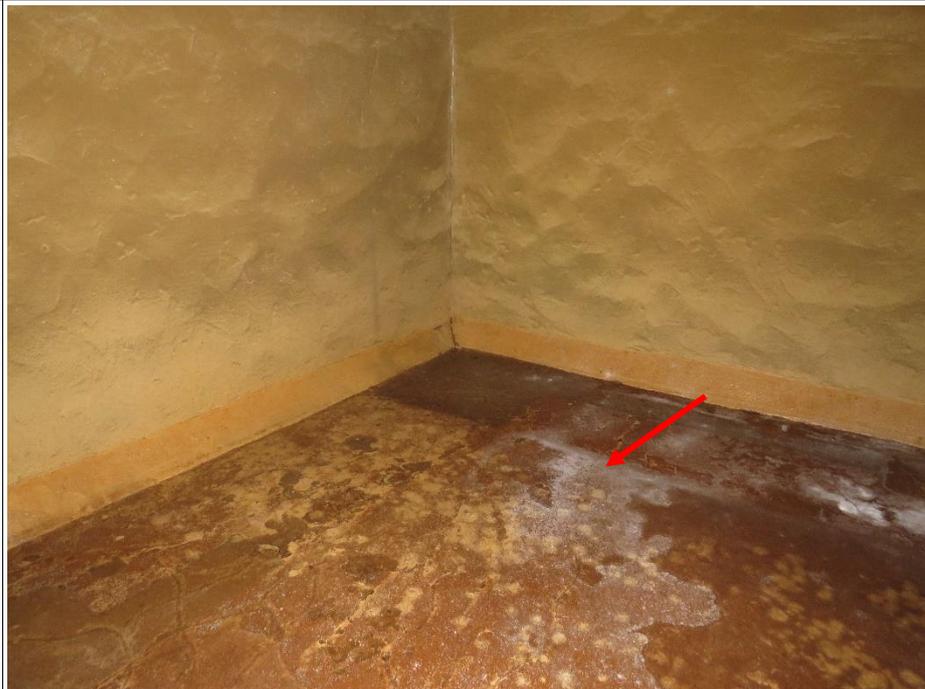
Foto Ref. IMG_8078

Estado das paredes e piso pelo antigo uso; danos no piso por incrustações calcárias

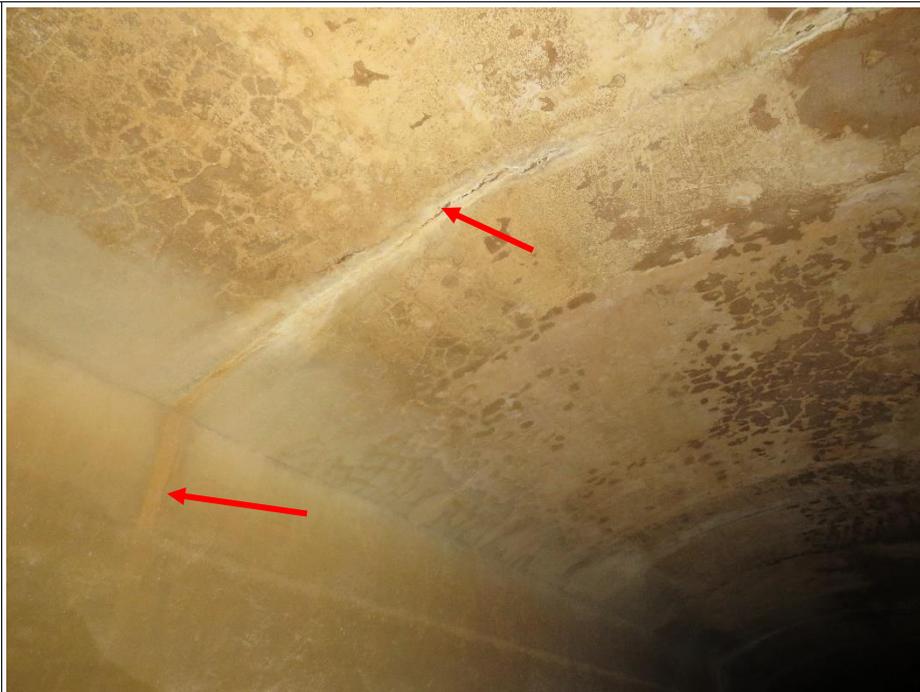
Foto Ref. IMG_8079

Danos no teto e parede por escorrências por infiltrações calcárias

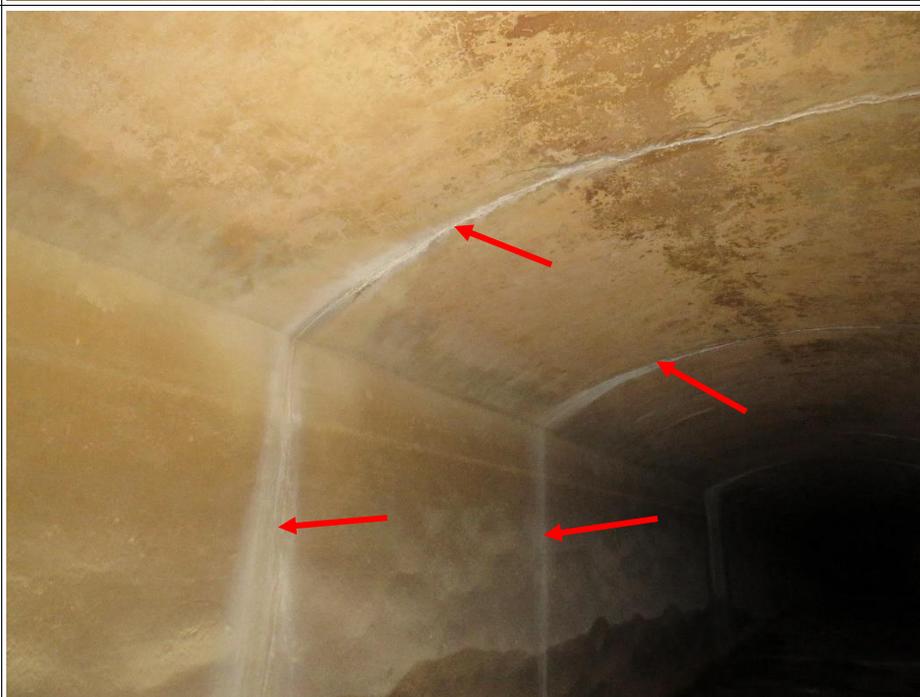
Foto Ref. IMG_8080

Danos no teto e parede por escorrências devido a infiltrações calcárias
