RELATÓRIO DE INSPEÇÃO TÉCNICA

RIT 440/2024 – Interferência N° 54

Obra: RE 03.417 – Metropolitano de Lisboa - Linha Vermelha – Prolongamento S. Sebastião - Alcântara

Objeto da Vistoria: Inspeção Técnica Prévia ao aqueduto para zeragem

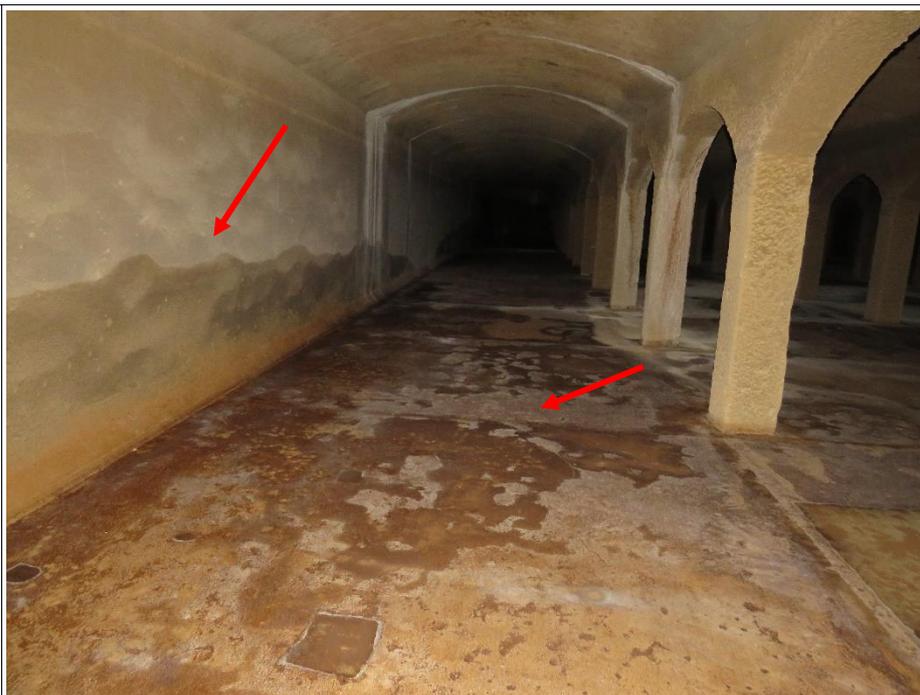
Foto Ref. IMG_8081

Estado da parede S e
piso pelo uso e
avançada idade

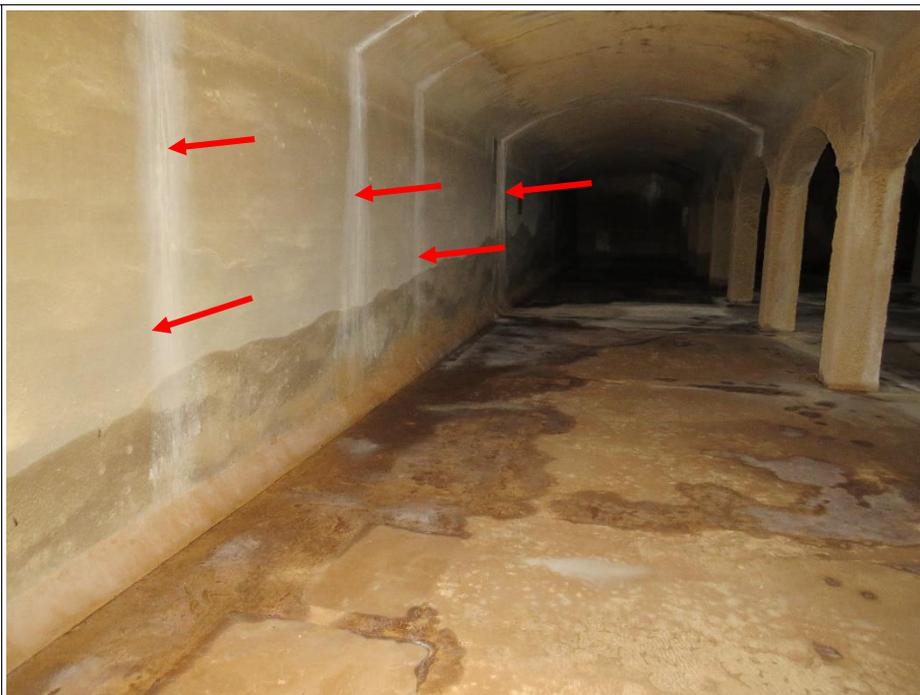
Foto Ref. IMG_8083

Danos no teto e parede S por escorrências devido a infiltrações calcárias; danos no piso pelo uso e escorrências

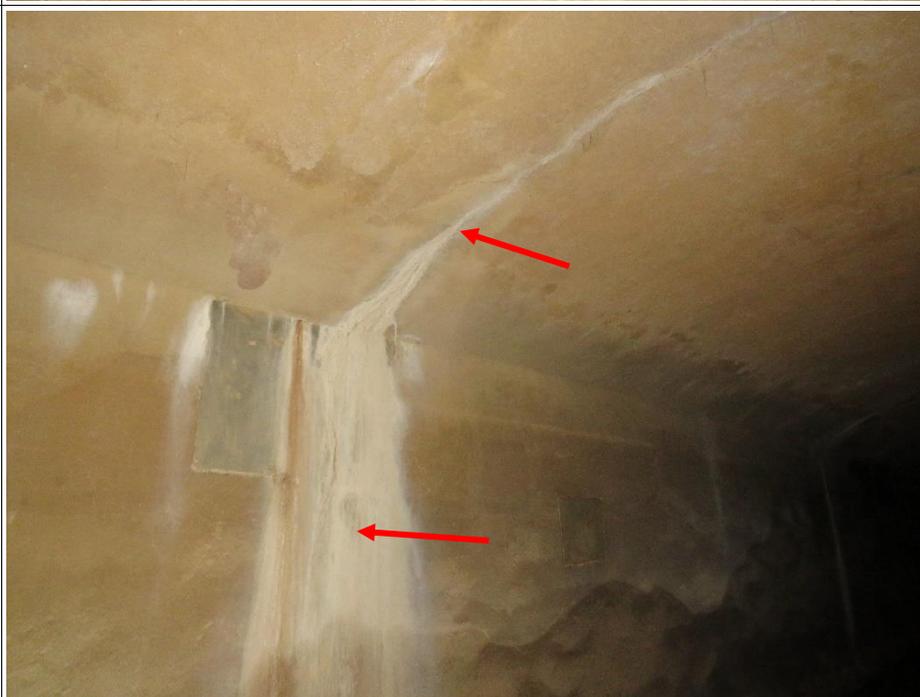
Foto Ref. IMG_8084

Danos no teto e parede S por escorrências devido a infiltrações calcárias;

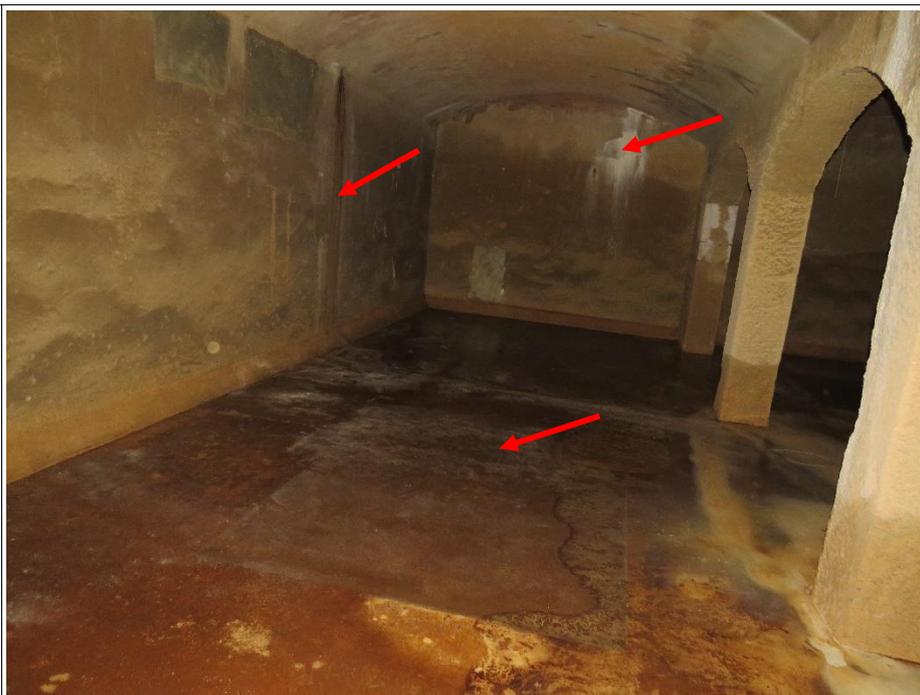
Foto Ref. IMG_8085

Danos no teto e paredes S e W por escorrências devido a infiltrações calcárias; danos no piso pelo uso e escorrências

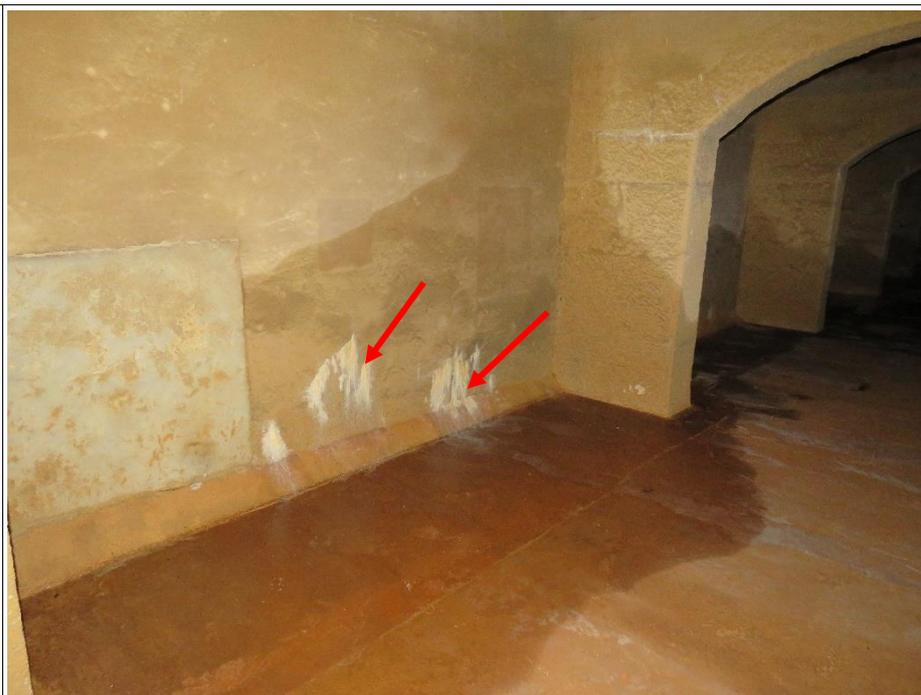
Foto Ref. IMG_8087

Danos na parede W
por escorrências
calcárias exteriores

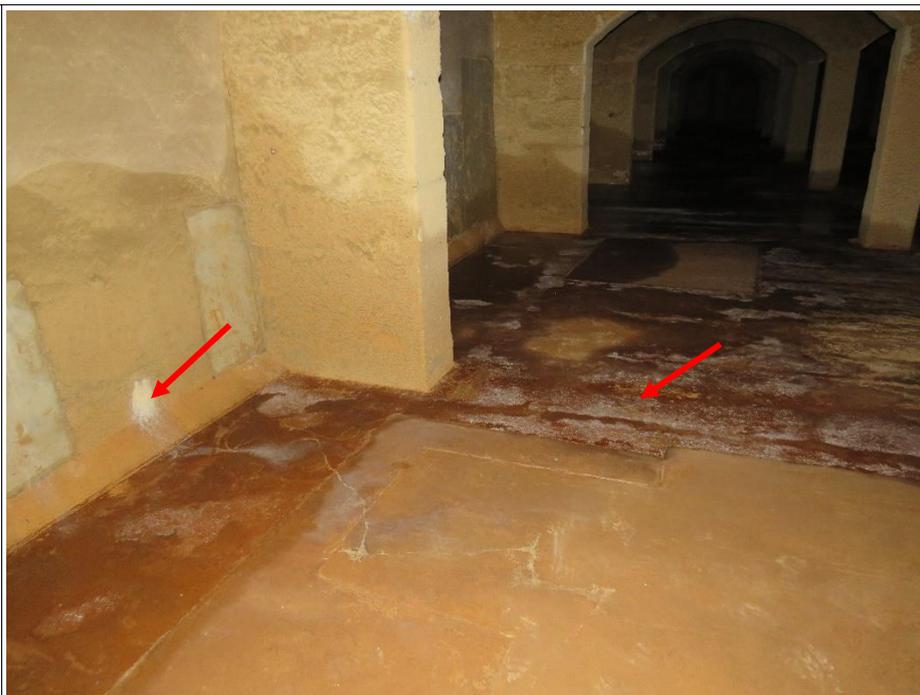
Foto Ref. IMG_8089

Danos na parede W por
escorrências calcárias
exteriores; danos no
piso por escorrências

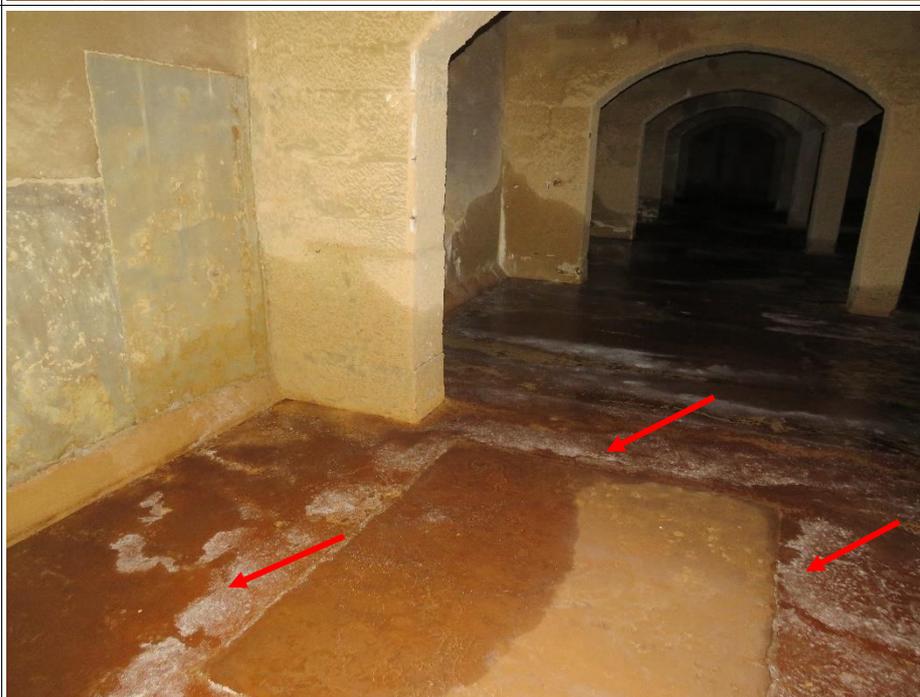
Foto Ref. IMG_8090

Danos na parede W
pelo antigo uso; danos
no piso por
incrustações calcárias

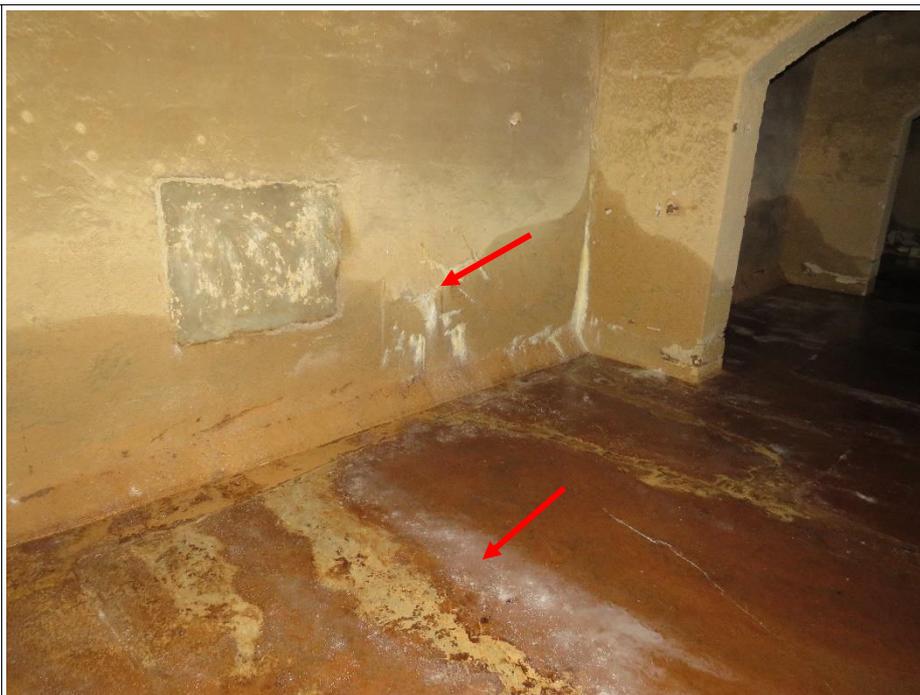
Foto Ref. IMG_8091

Danos na parede W por
escorrências calcárias
exteriores; danos no
piso pelo uso e
incrustações calcárias

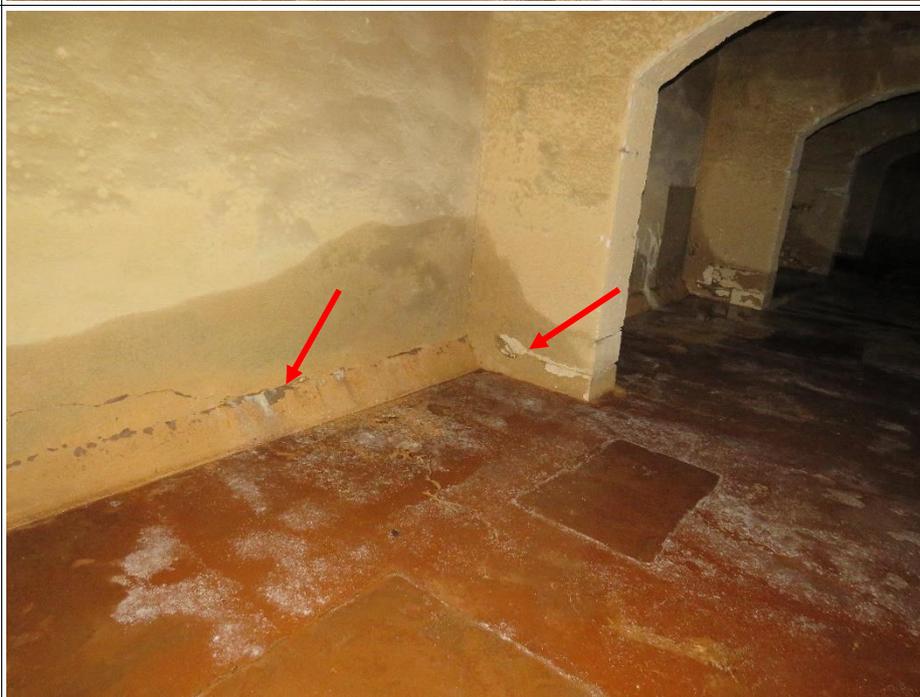
Foto Ref. IMG_8092

Fenda horizontal na
parede Danos na
parede W por
escorrências calcárias
exteriores

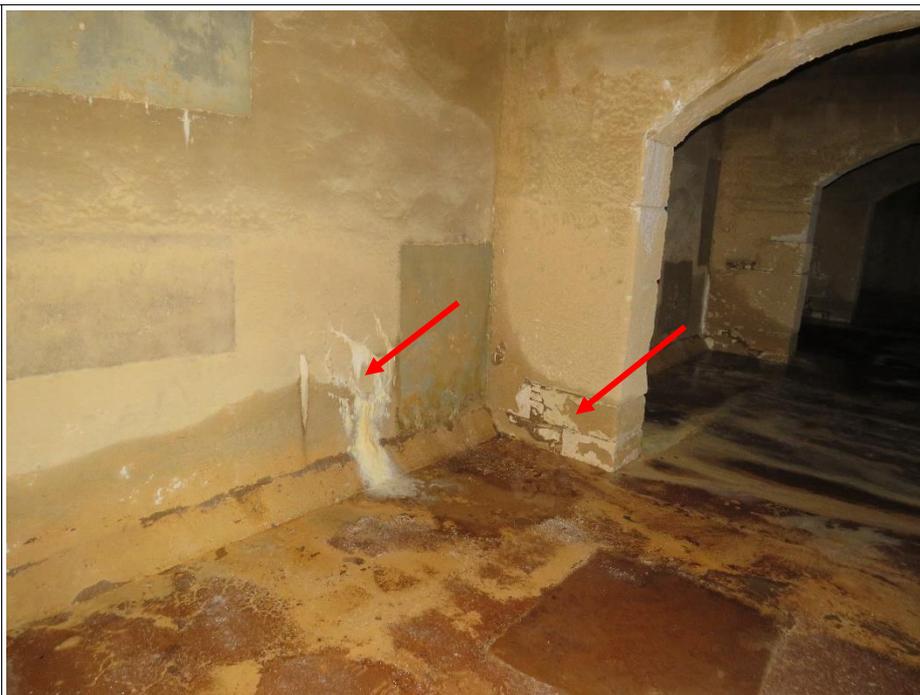
Foto Ref. IMG_8093

Danos na parede W por
escorrências calcárias
exteriores; danos no
piso pelo antigo uso e
avançada idade

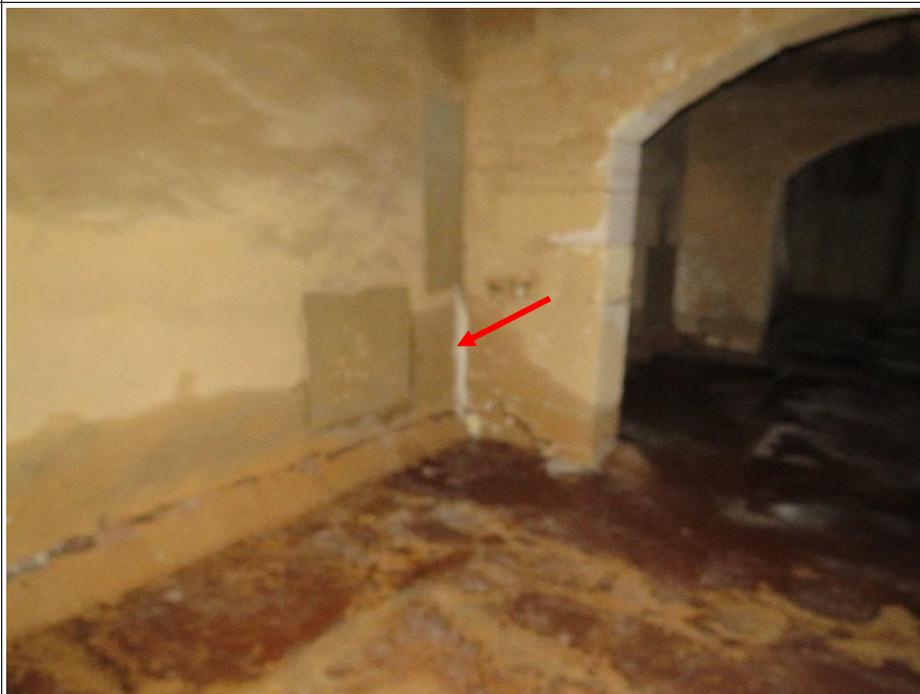
Foto Ref. IMG_8095

Danos na parede W por
escorrências calcárias
exteriores; danos no
piso pelo antigo uso e
avançada idade

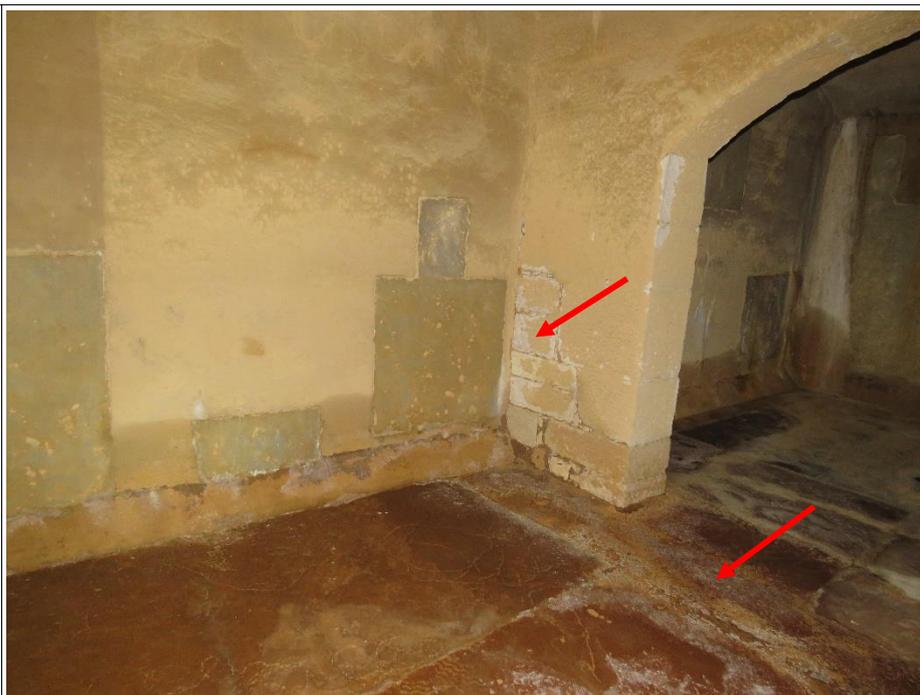
Foto Ref. IMG_8096

Danos na parede W por
escorrências calcárias
exteriores; danos no
piso pelo antigo uso e
avançada idade

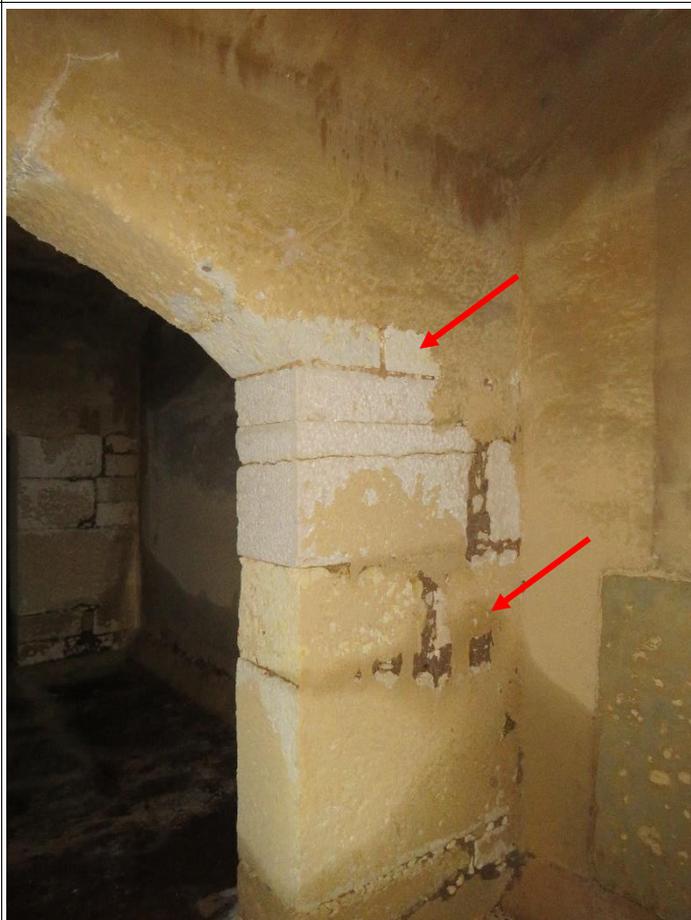
Foto Ref. IMG_8097

Danos no montante do
arco em alvenaria de
pedra

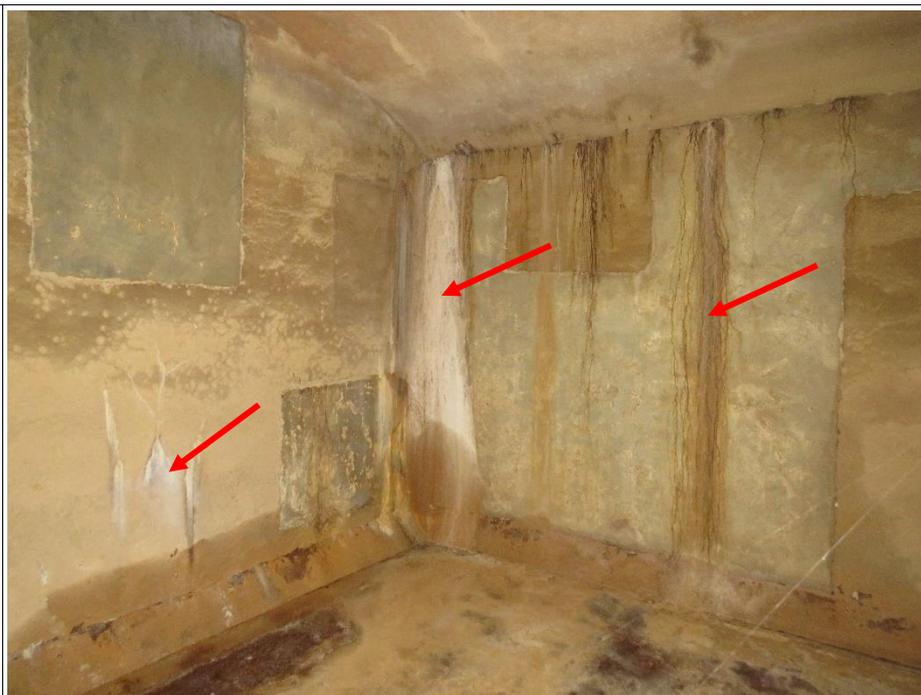
Foto Ref. IMG_8098

Danos nas paredes W e N por escorrências calcárias exteriores

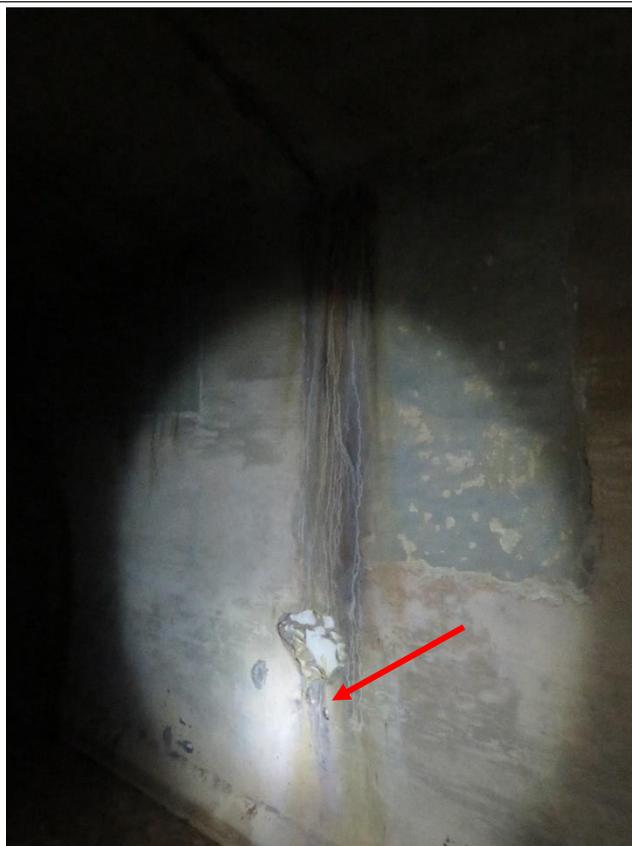
Foto Ref. IMG_8100

Danos na parede N por
escorrências calcárias
exteriores

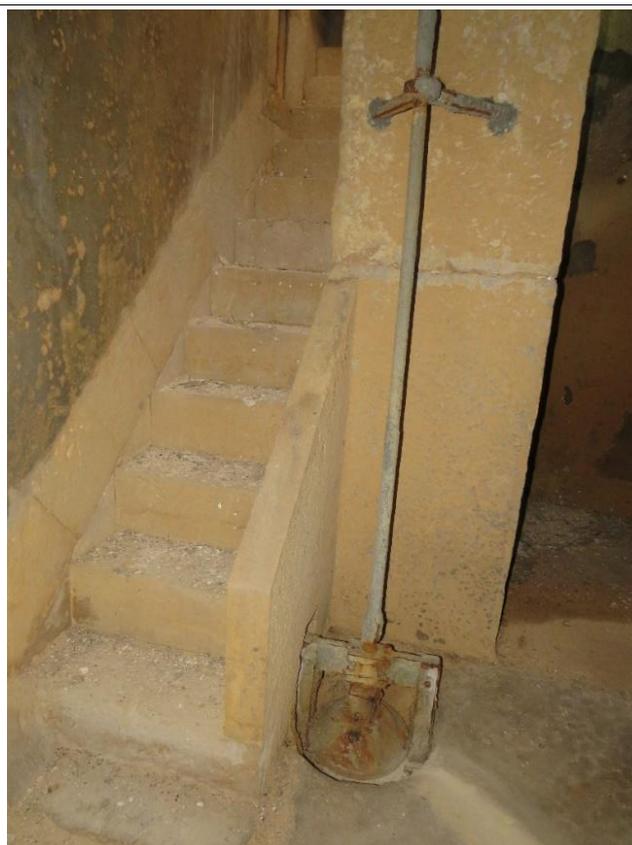
Foto Ref. IMG_8101

Estado da escada de
acesso ao Reservatório
a NE, pelo uso

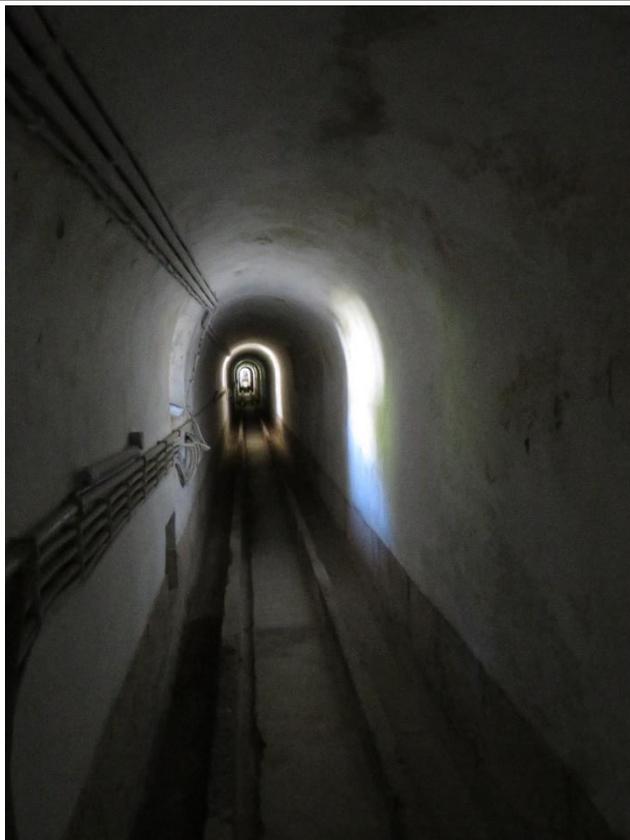
Foto Ref. IMG_8105

Danos na pintura das
paredes do Aqueduto
SN perpendicular ao
Principal

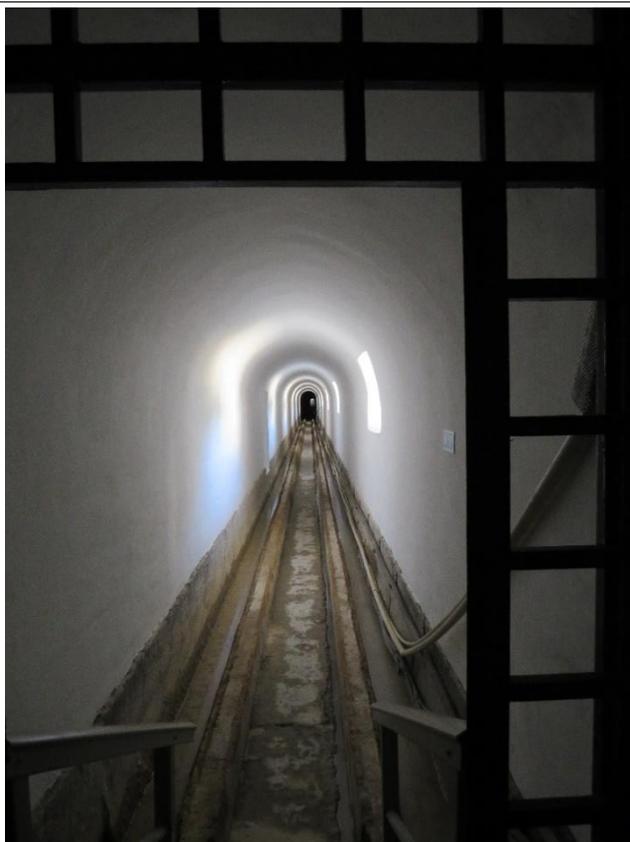
Foto Ref. IMG_8106

Vista geral do estado
do Aqueduto a partir do
acesso E

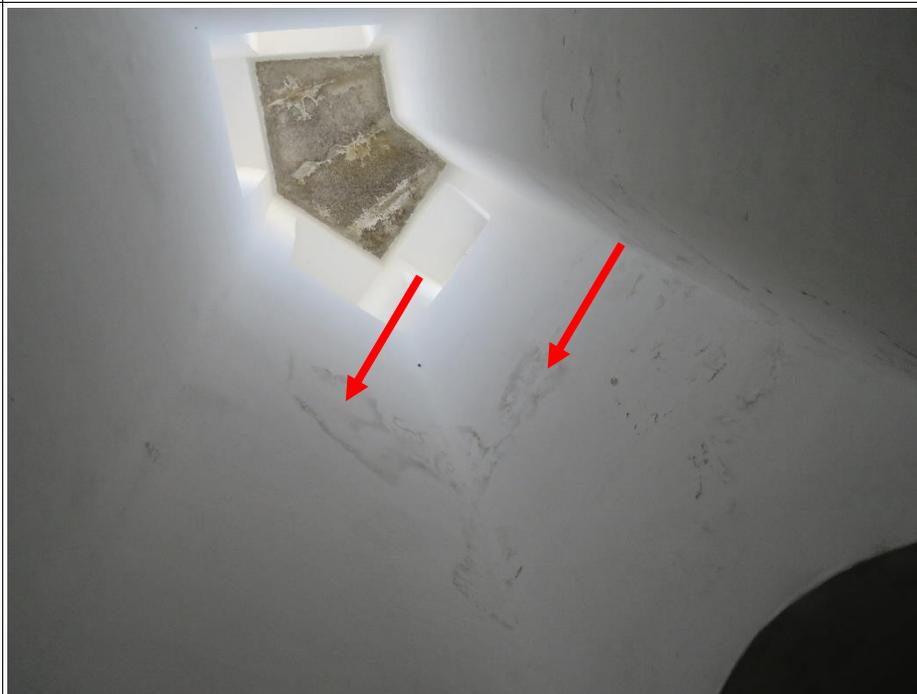
Foto Ref. IMG_8108

Danos nas paredes da
clarabóia por
infiltrações

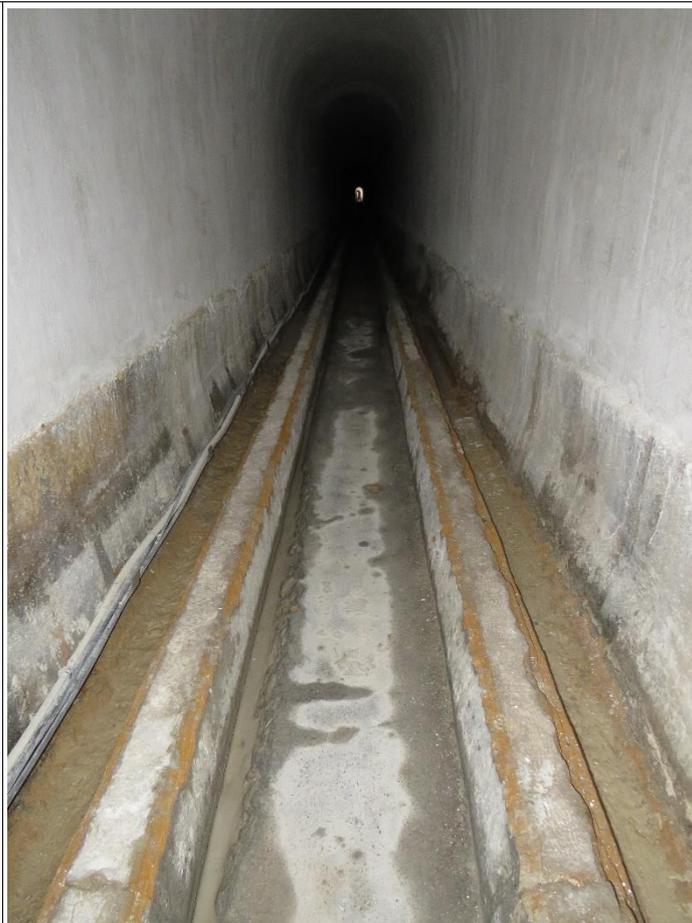
Foto Ref. IMG_8111

Danos na pintura das
paredes e soco por
infiltrações

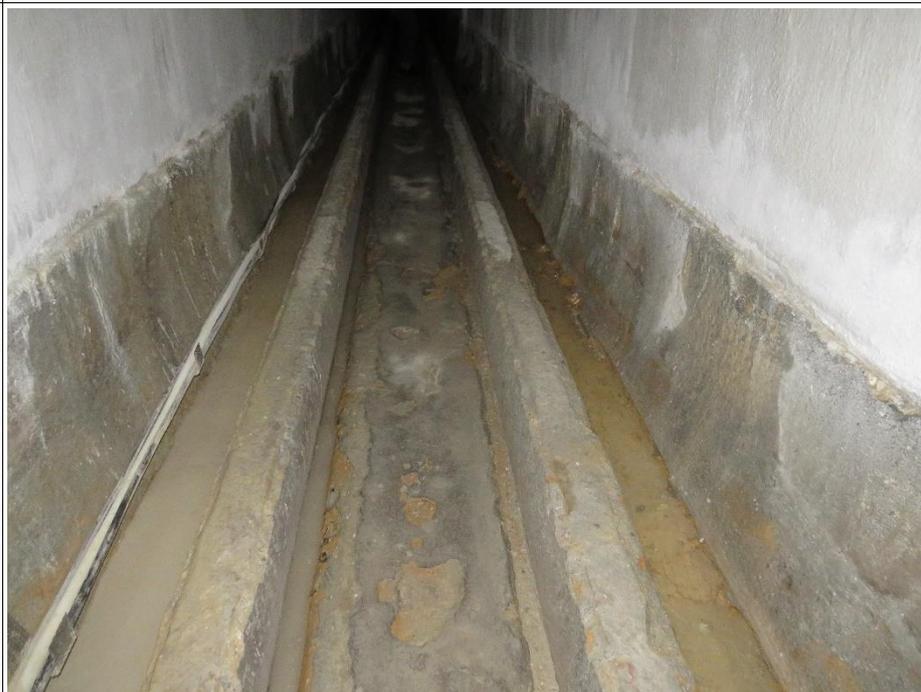
Foto Ref. IMG_8112

Danos na pintura das
paredes e soco por
infiltrações; danos no
piso pelo uso

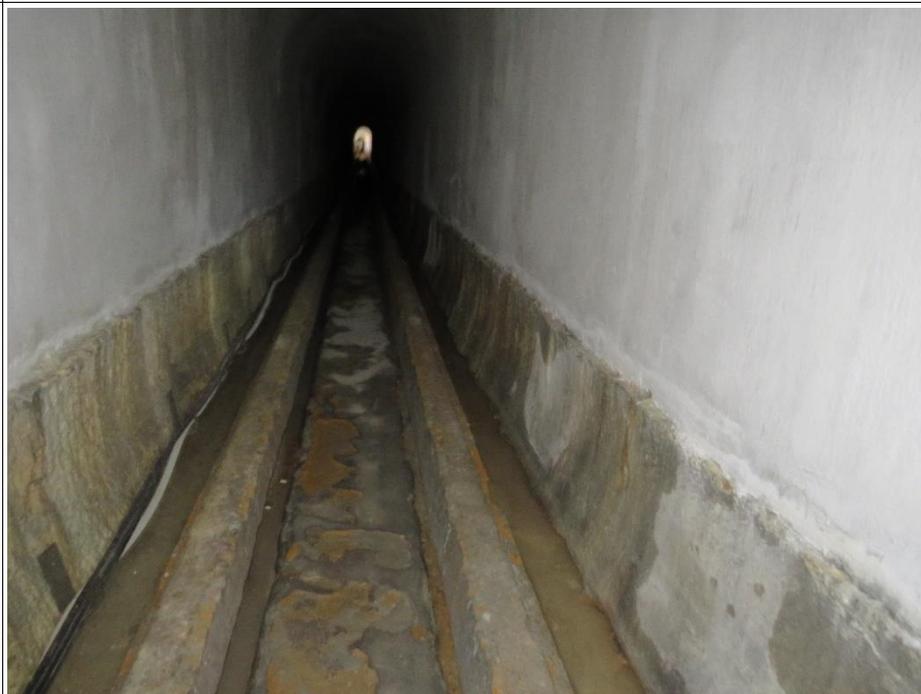
Foto Ref. IMG_8116

Danos na pintura das paredes e soco por infiltrações; danos no piso pelo uso

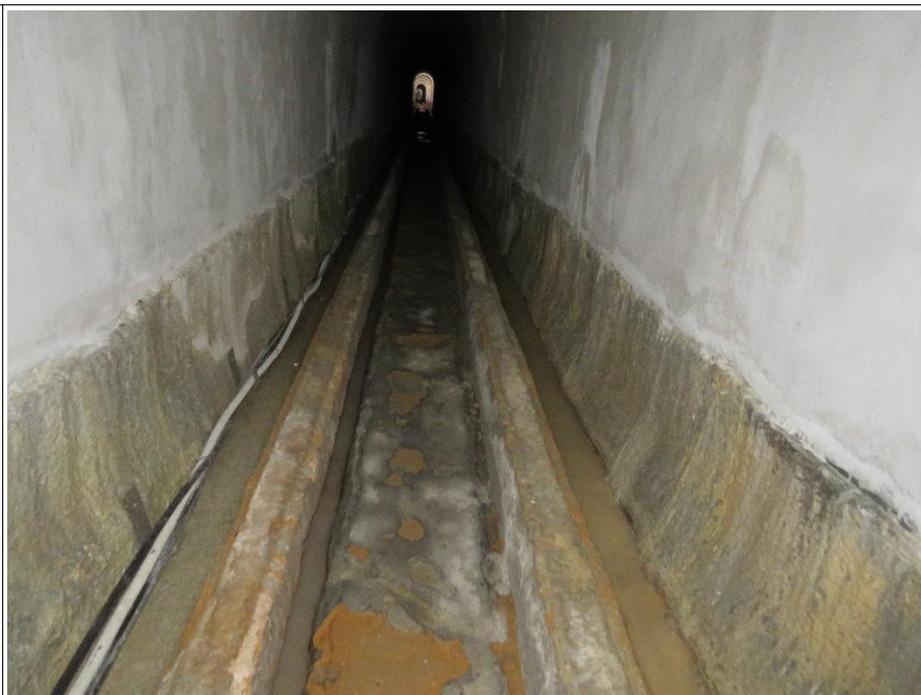
Foto Ref. IMG_8117

Danos na pintura das paredes e soco por infiltrações; danos no piso pelo uso

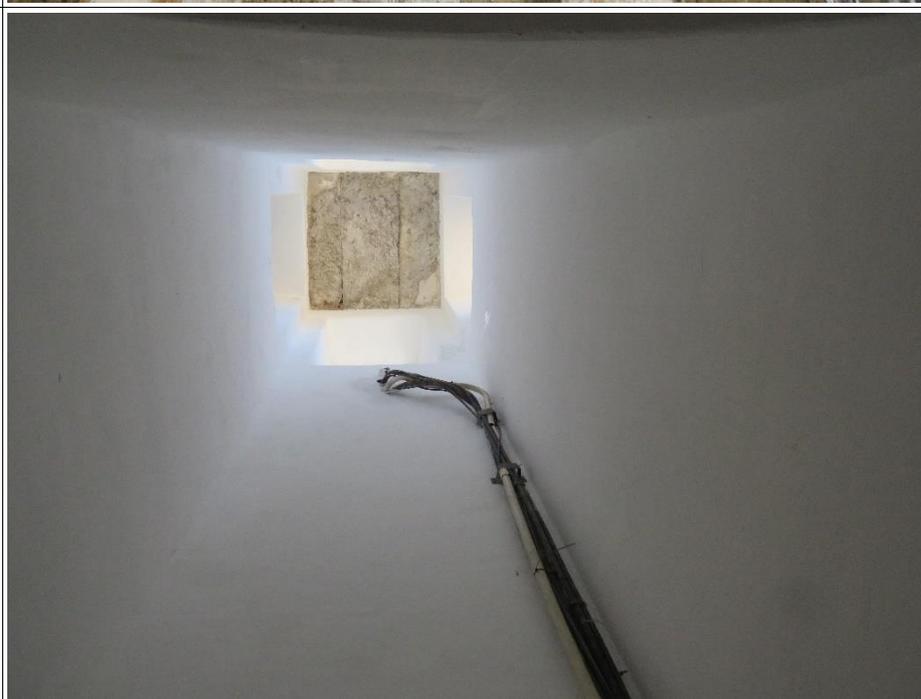
Foto Ref. IMG_8122

Estado da clarabóia
SW

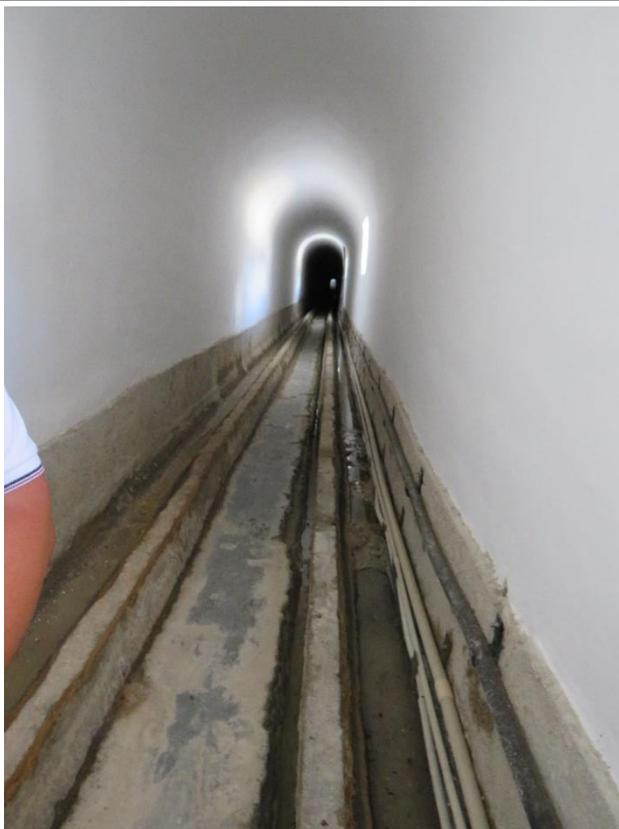
Foto Ref. IMG_8123

Danos no piso e
caleiras pelo uso e
avançada idade

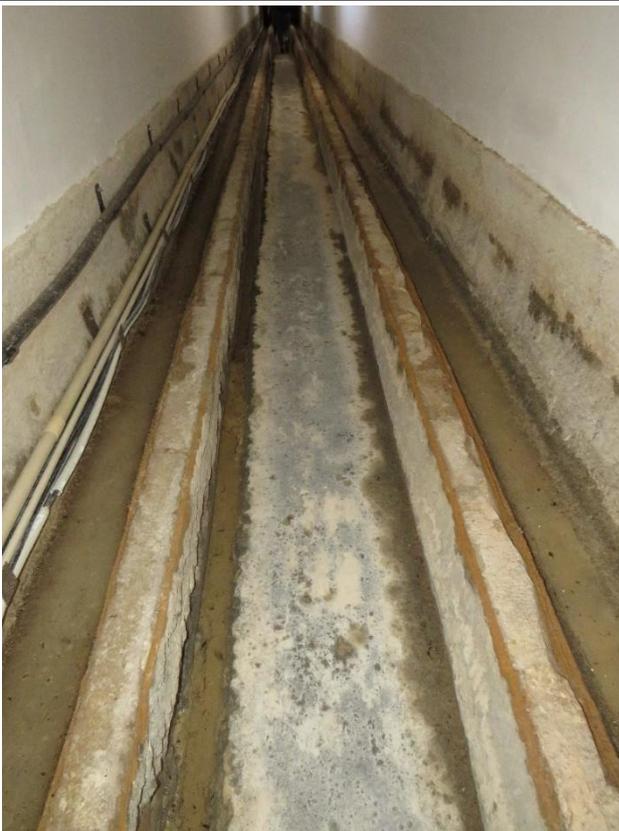
Foto Ref. IMG_8124

Danos no piso, caleiras
e soco das paredes
pelo uso e avançada
idade
