LISTA (PREL.) DE PEÇAS DO PE A INTEGRAR O RECAPE

PROJETO DE EXECUÇÃO (PE)  
14/10/2024

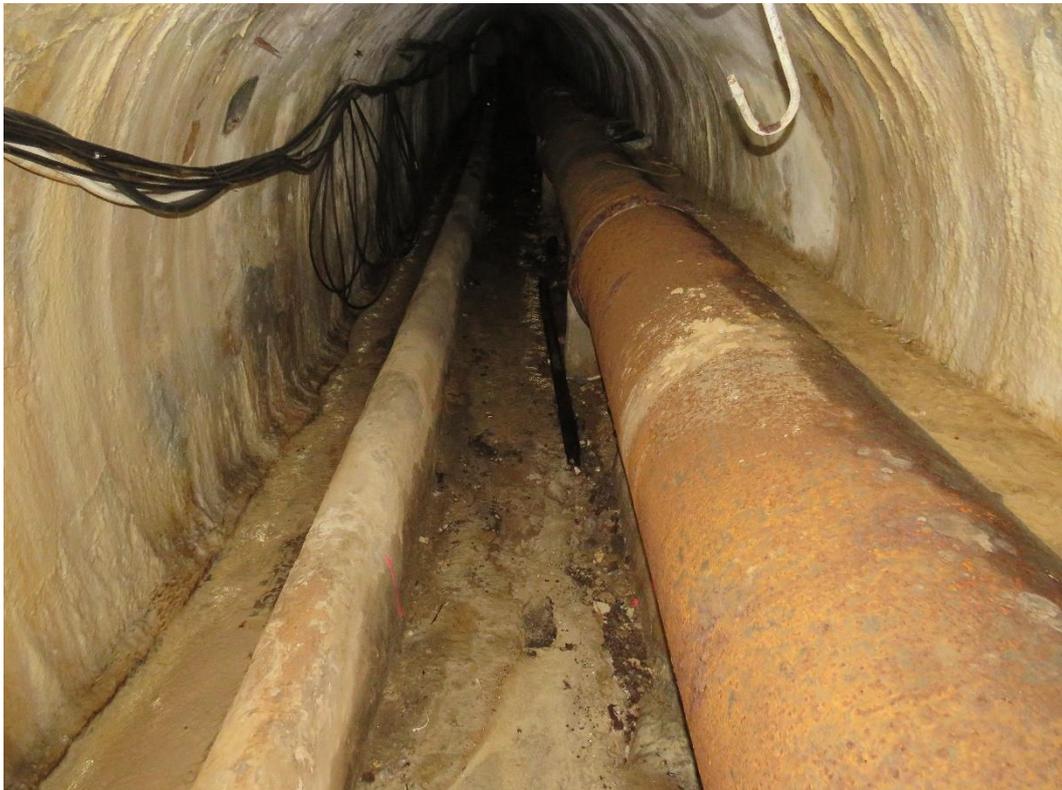
**Foto 2 – Vista do interior do aqueduto na zona sobre o Eixo do túnel**

A cobertura é composta por um arco autoportante de pedra, apoiado em paredes de pedra argamassada, com revestimento interior a argamassa de cal. Na zona superior da caleira E localiza-se uma passagem de cabos eléctricos.

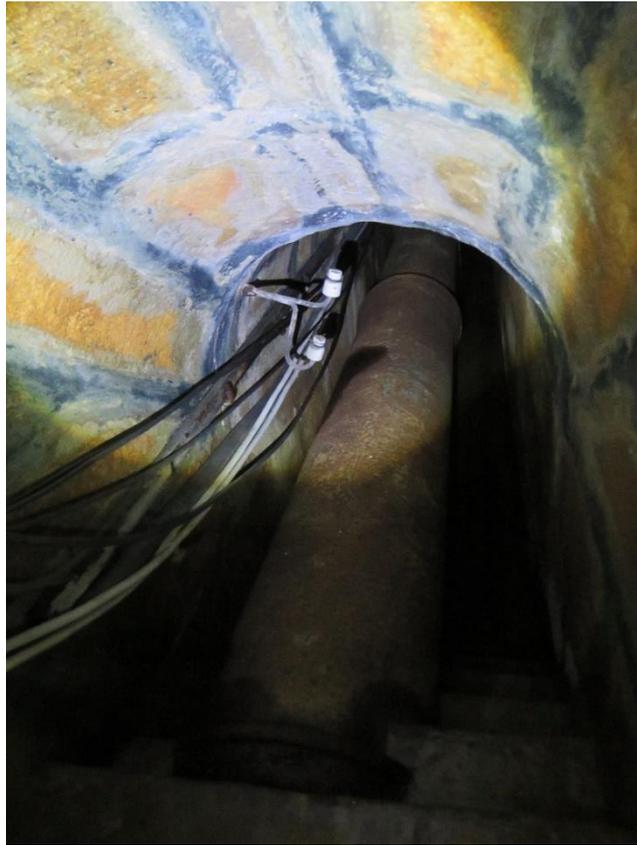
**Foto Ref. IMG\_0545**

Juntas do arco com nova argamassa e danos por infiltração externa

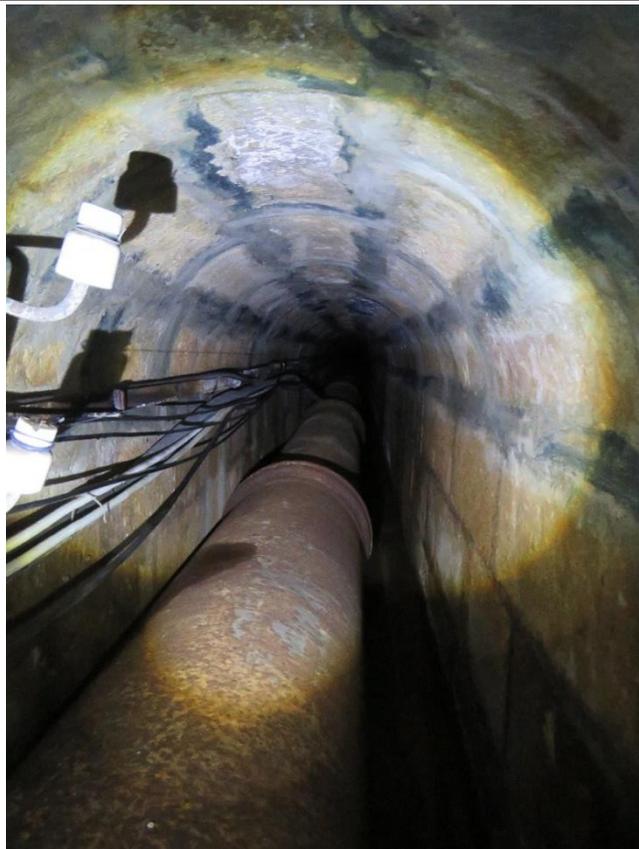
**Foto Ref. IMG\_0546**

Juntas do arco com  
nova argamassa e  
danos por infiltração  
externa

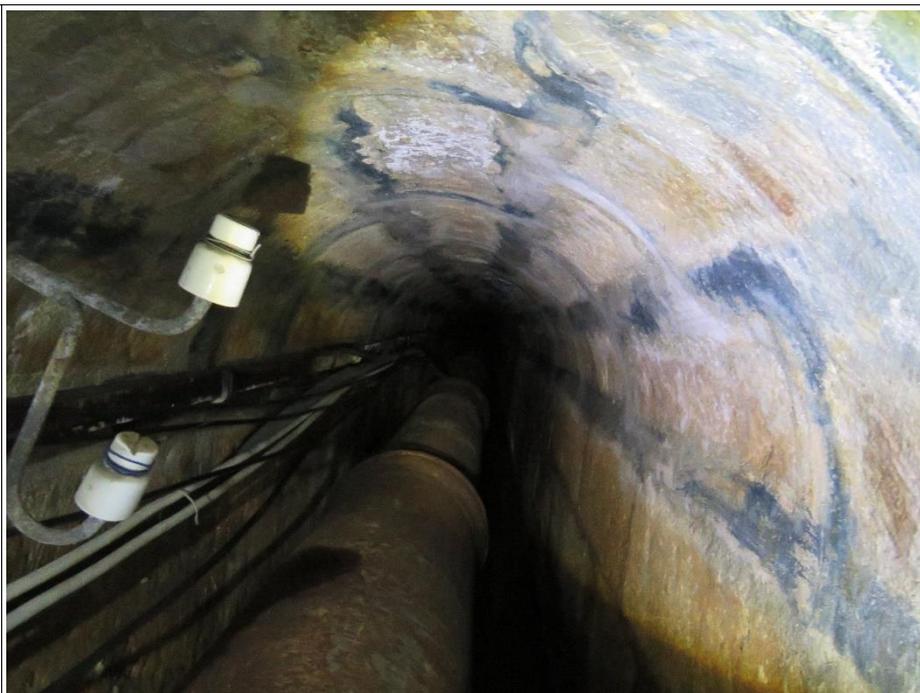
**Foto Ref. IMG\_0547**

Juntas do arco com  
nova argamassa e  
danos por infiltração  
externa

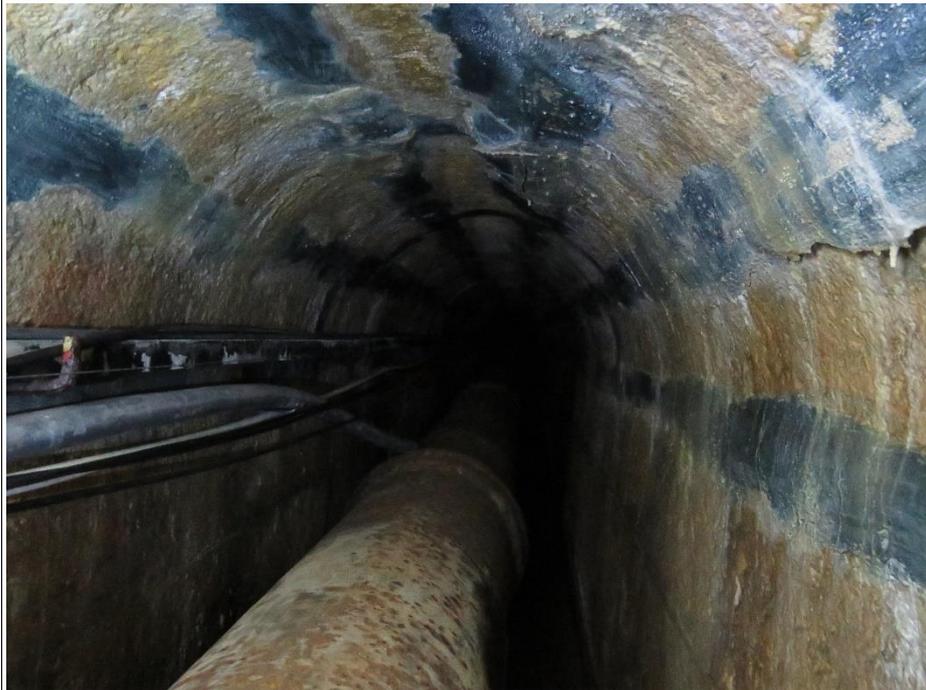
**Foto Ref. IMG\_0550**

Juntas do arco com  
nova argamassa e  
danos por infiltração  
externa

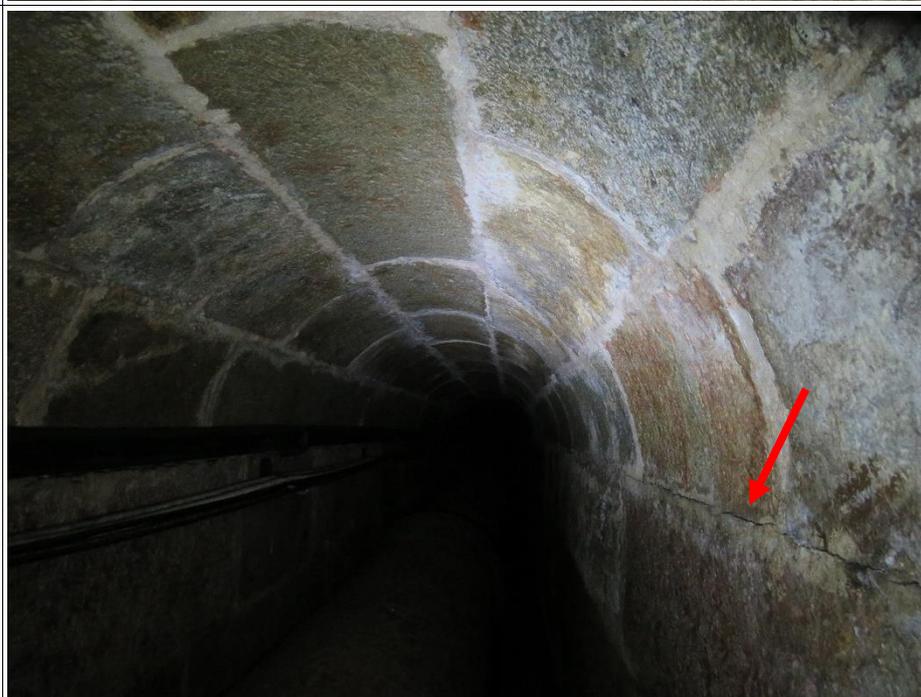
**Foto Ref. IMG\_0566**

Fenda horizontal FH na  
junta argamassada na  
parede N

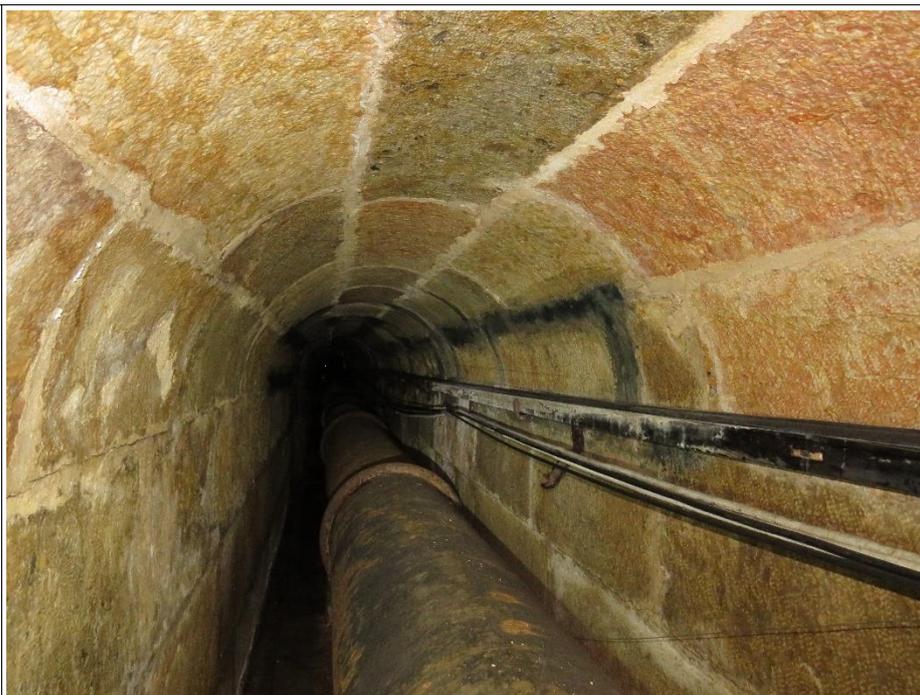
**Foto Ref. IMG\_0567**

**Fenda na junta**  
argamassada na  
parede N, na transição  
entre a parede e arco

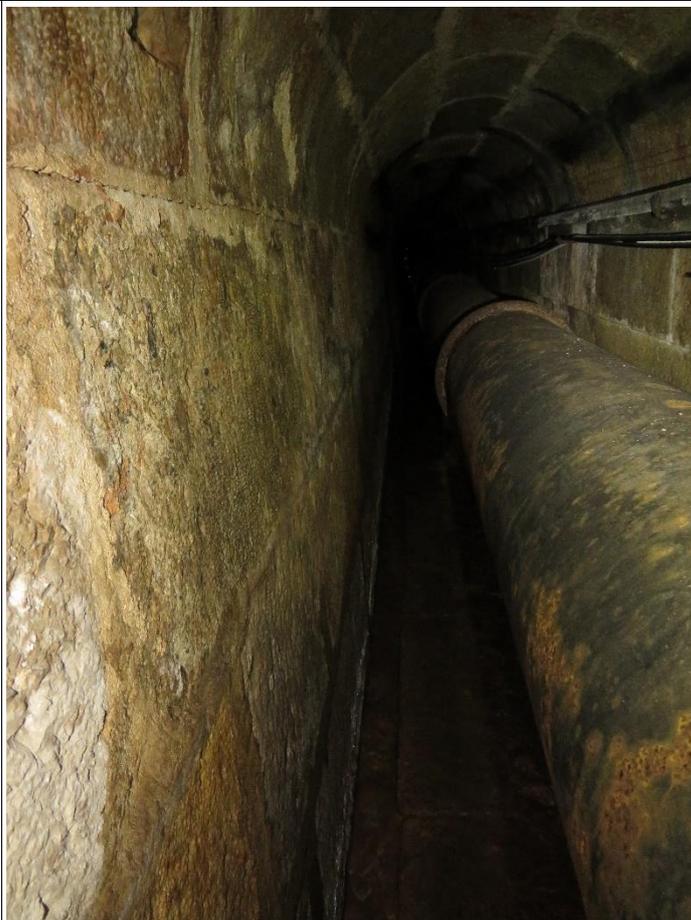
**Foto Ref. IMG\_0568**

Fenda FH na junta de  
transição entre parede  
e arco; bloco com  
degradação anormal

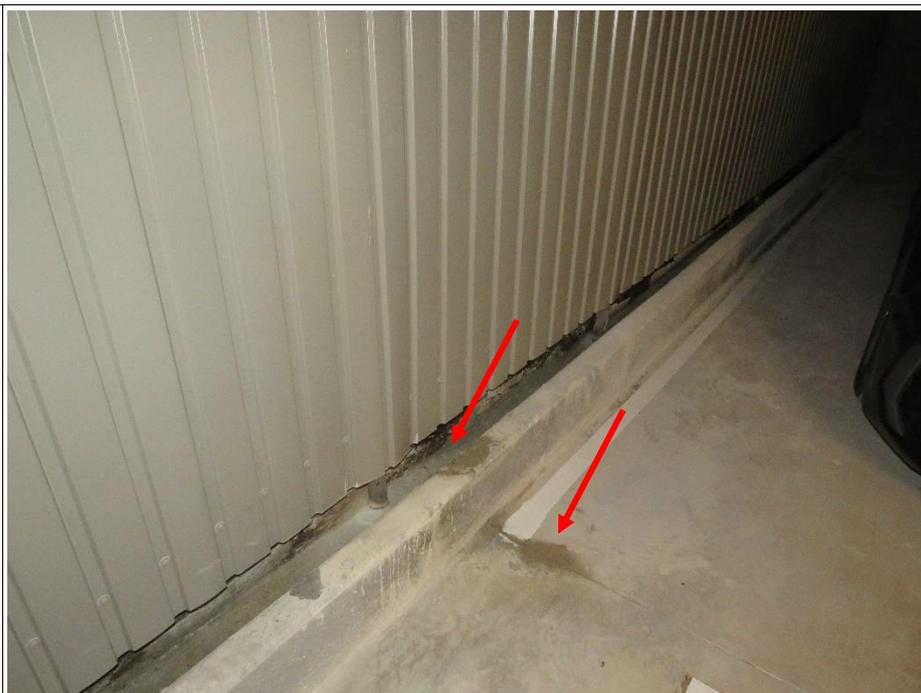
**Foto Ref. IMG\_9329**

Danos no murete da  
caleira E por  
infiltrações

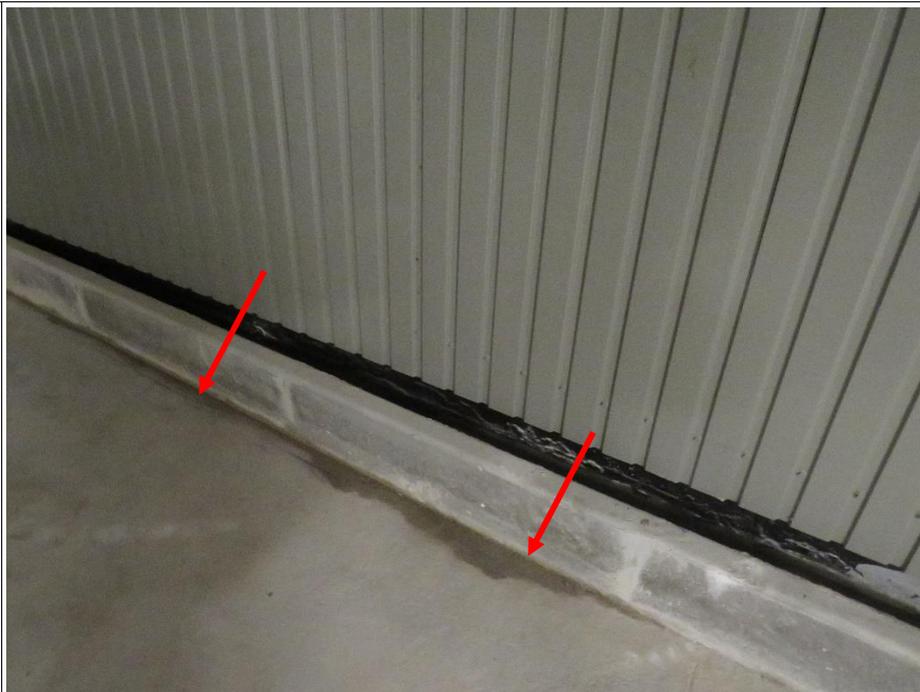
**Foto Ref. IMG\_9331**

Danos no murete da  
caleira E por  
infiltrações

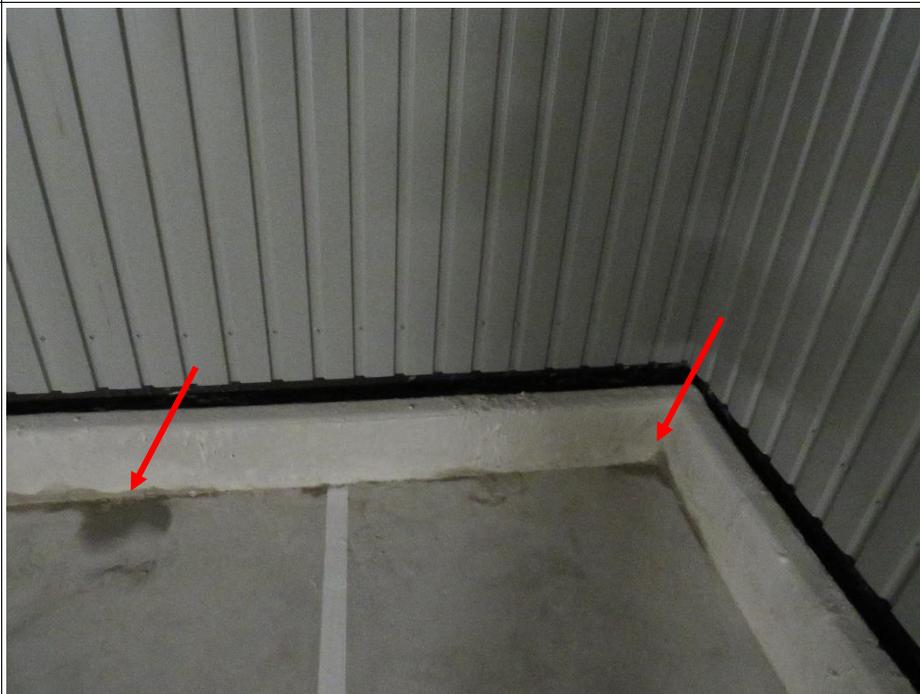
**Foto Ref. IMG\_9332**

Danos no murete da  
caleira E por  
infiltrações

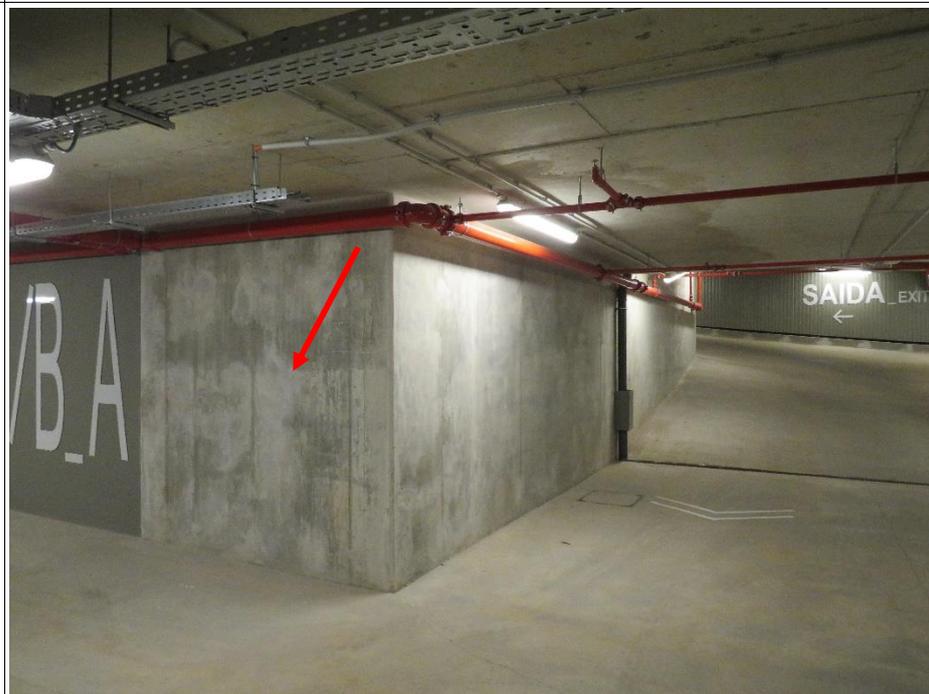
**Foto Ref. IMG\_9338**

Danos no piso da  
rampa Piso -4 e Piso -3  
pelo uso

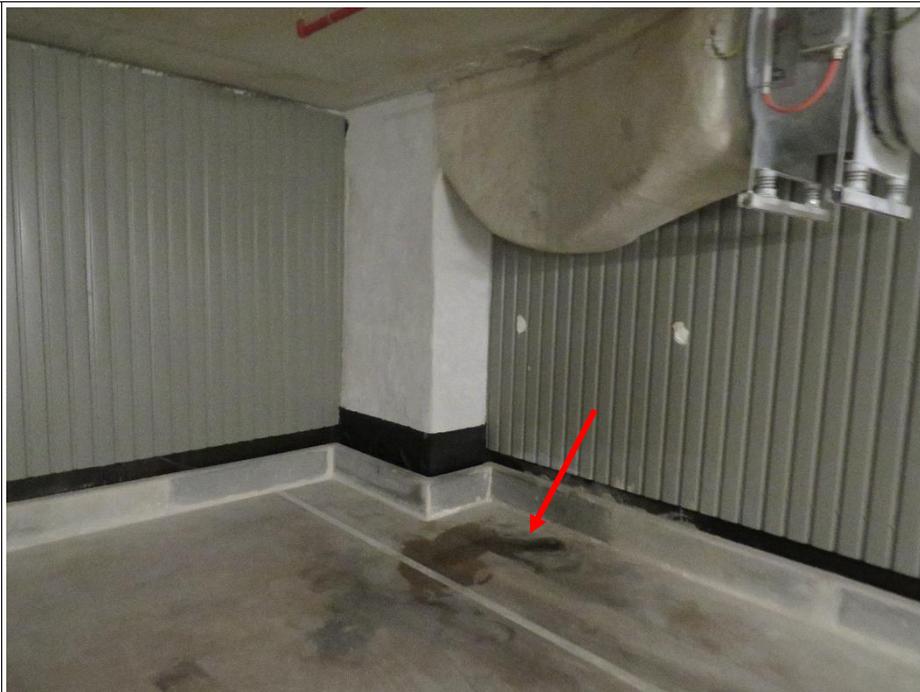
**Foto Ref. IMG\_9343**

Danos no teto por infiltrações por fenda oblíqua

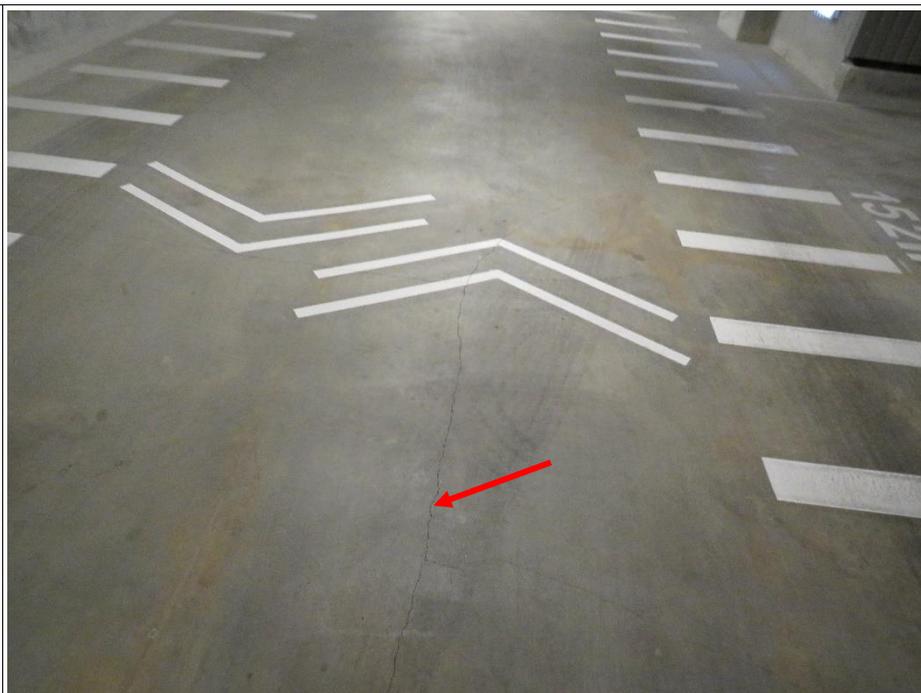
**Foto Ref. IMG\_9347**

Danos no piso pelo uso

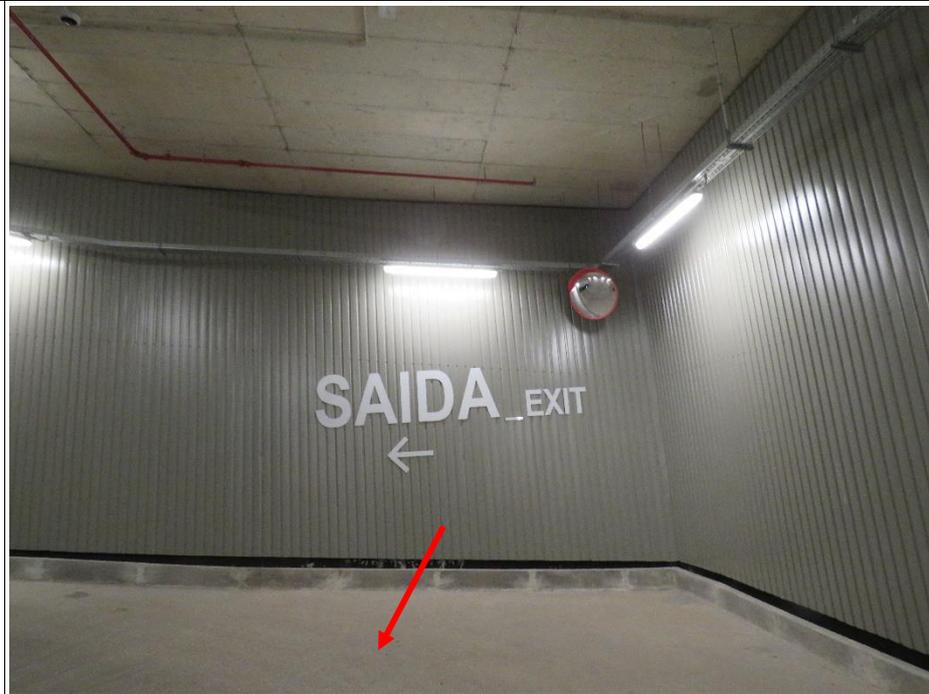
**Foto Ref. IMG\_9356**

Danos no piso da  
rampa pelo uso

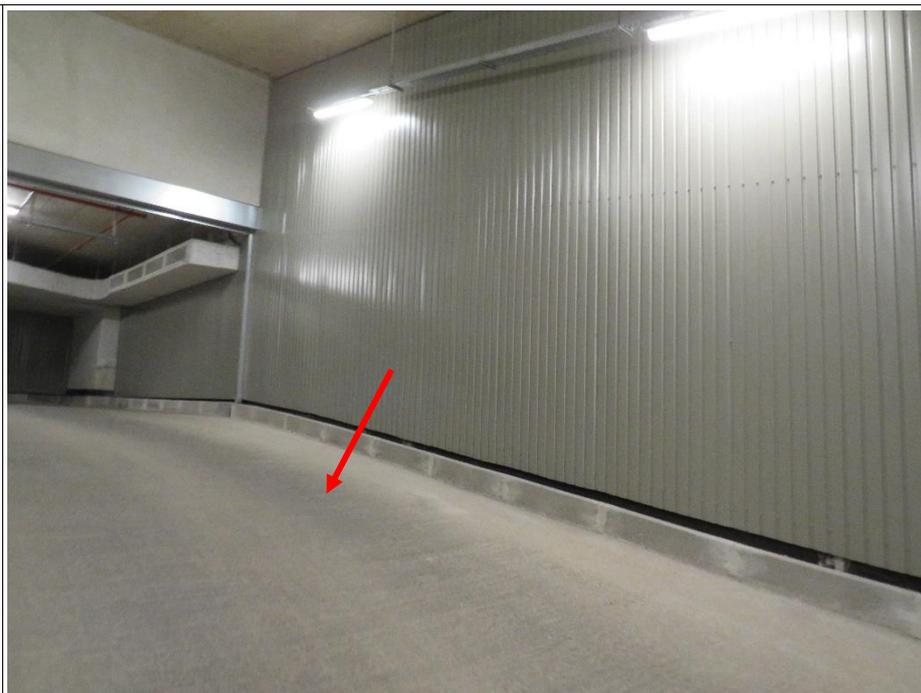
**Foto Ref. IMG\_9357**

Danos no piso pelo uso

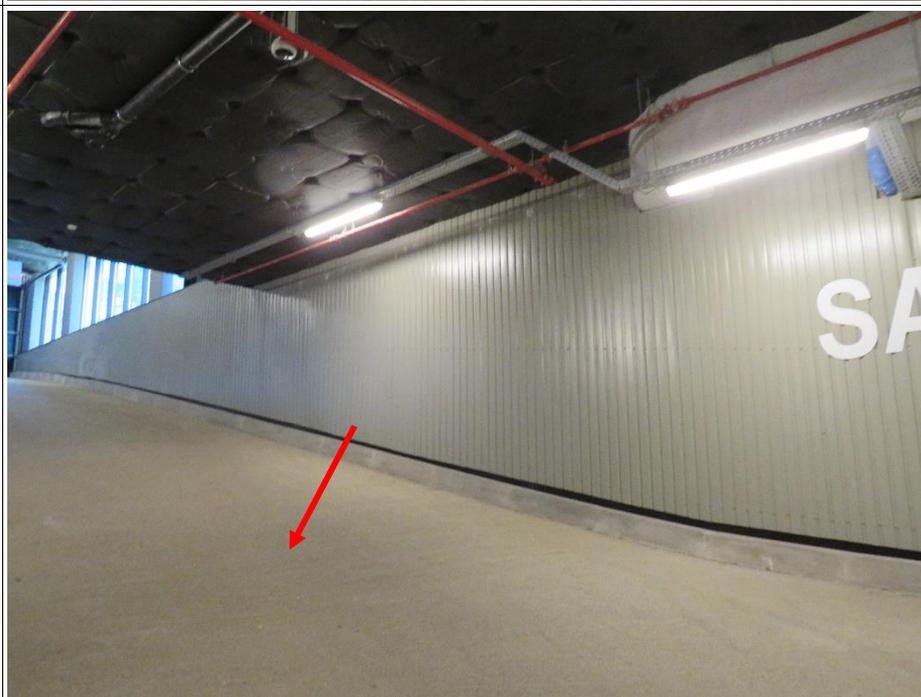
**Foto Ref. IMG\_9364**

Danos no piso da  
rampa pelo uso

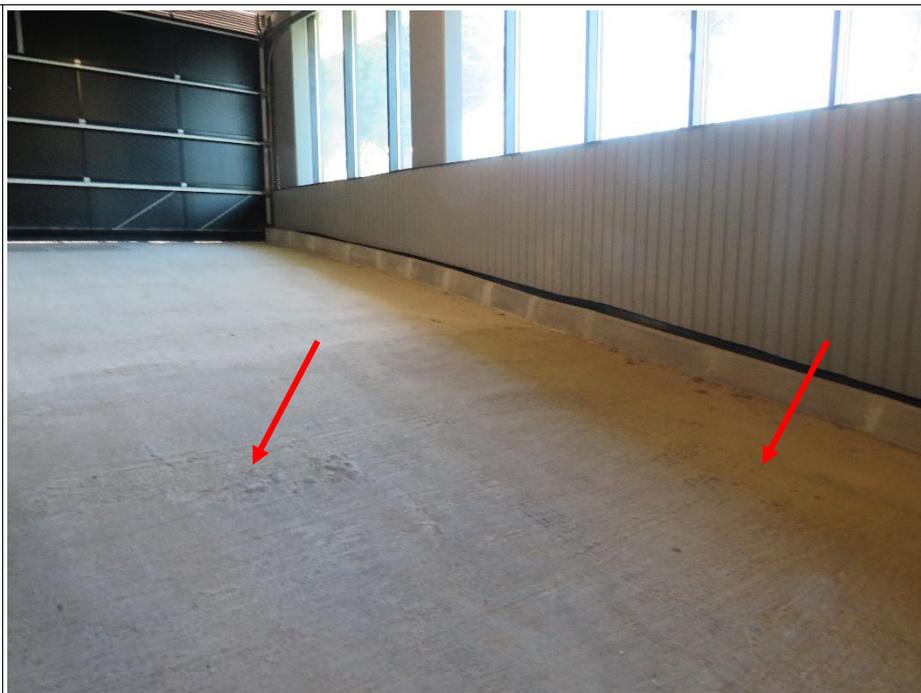
**Foto Ref. IMG\_9365**

Danos no piso da  
rampa pelo uso

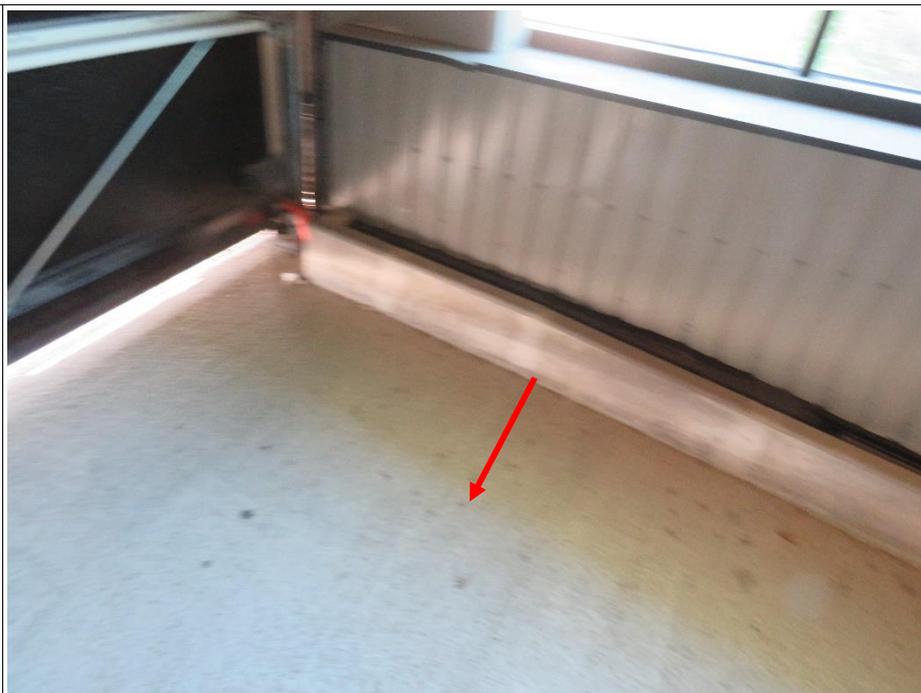
**Foto Ref. IMG\_9367**

Danos na rampa da garagem pelo uso junto fachada E

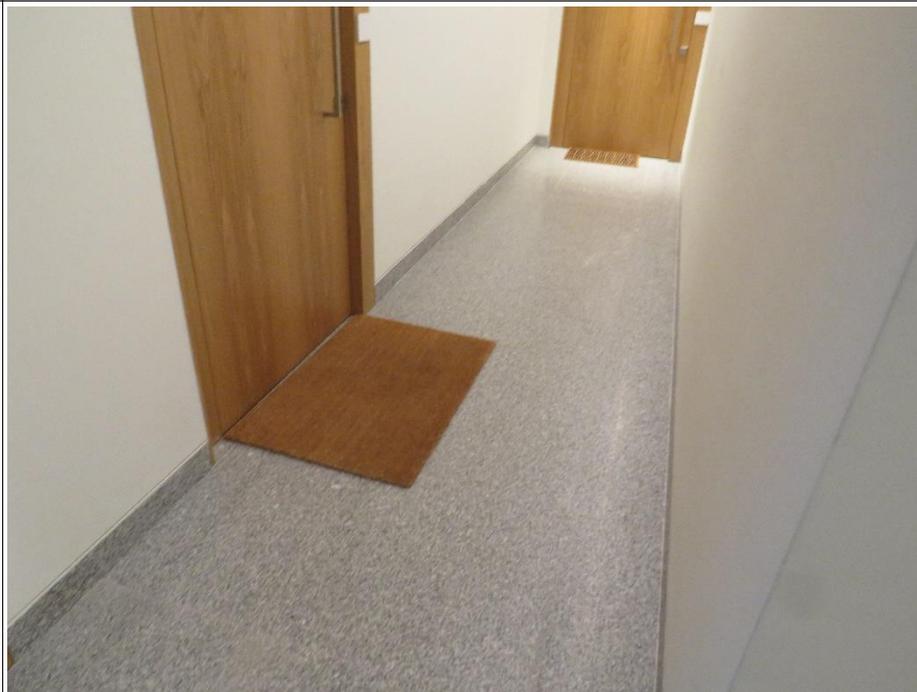
**Foto Ref. IMG\_9372**

Estado do piso em mosaicos de granito pelo uso

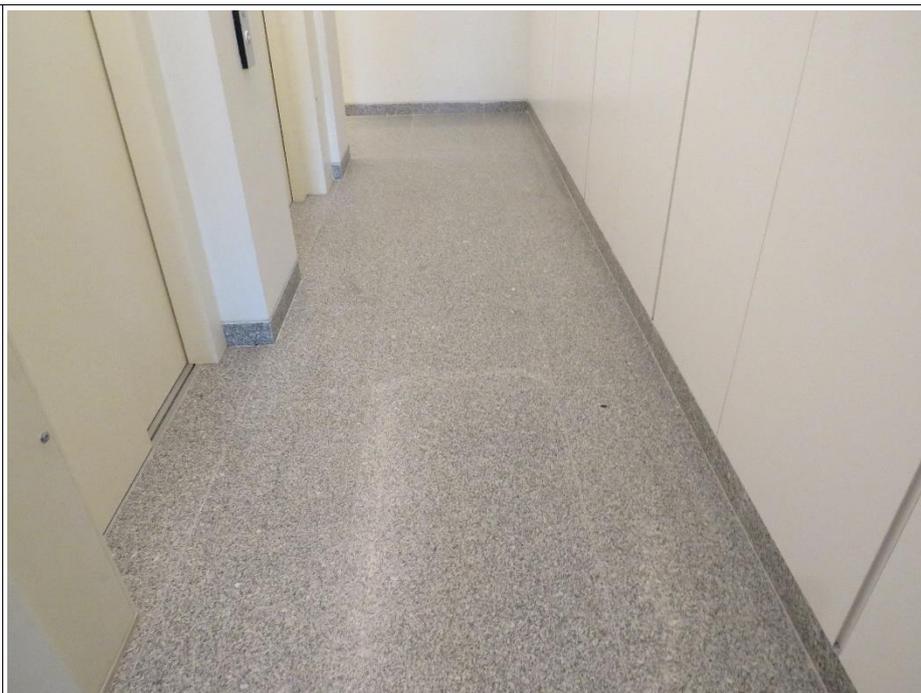
**Foto Ref. IMG\_9373**

Estado do piso em  
mosaicos de granito  
pelo uso

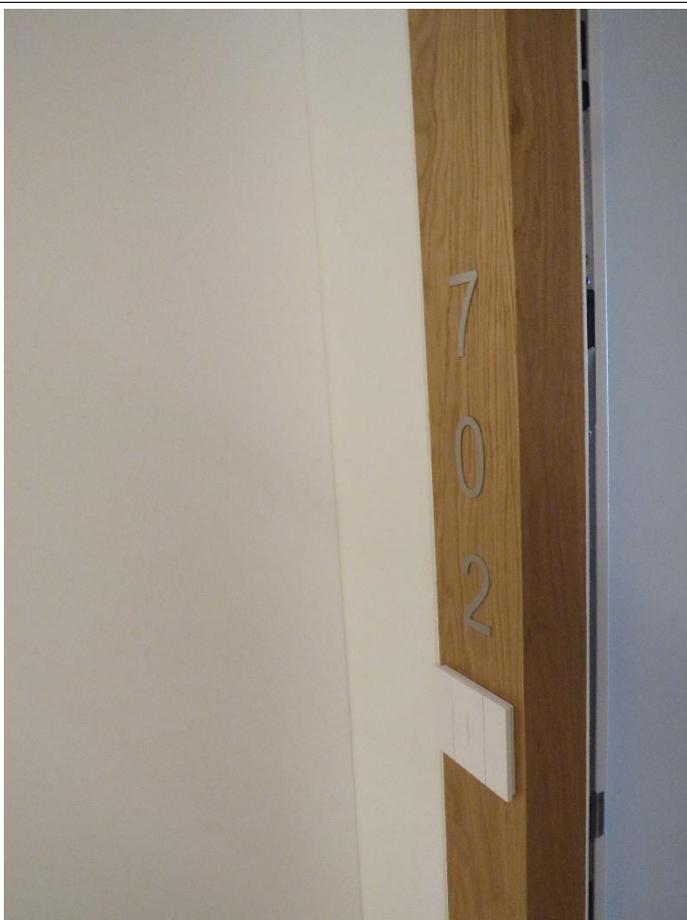
**Foto Ref. IMG\_9374**

Hall do piso 7 – Apart  
702 a E

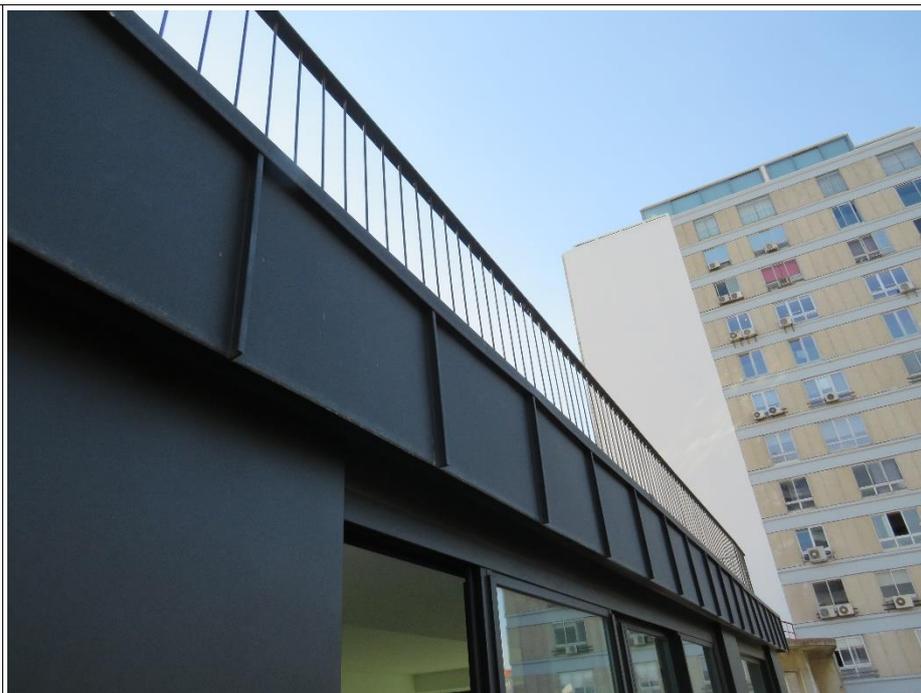
**Foto Ref. IMG\_9378**

Danos na fachada por  
escorrências

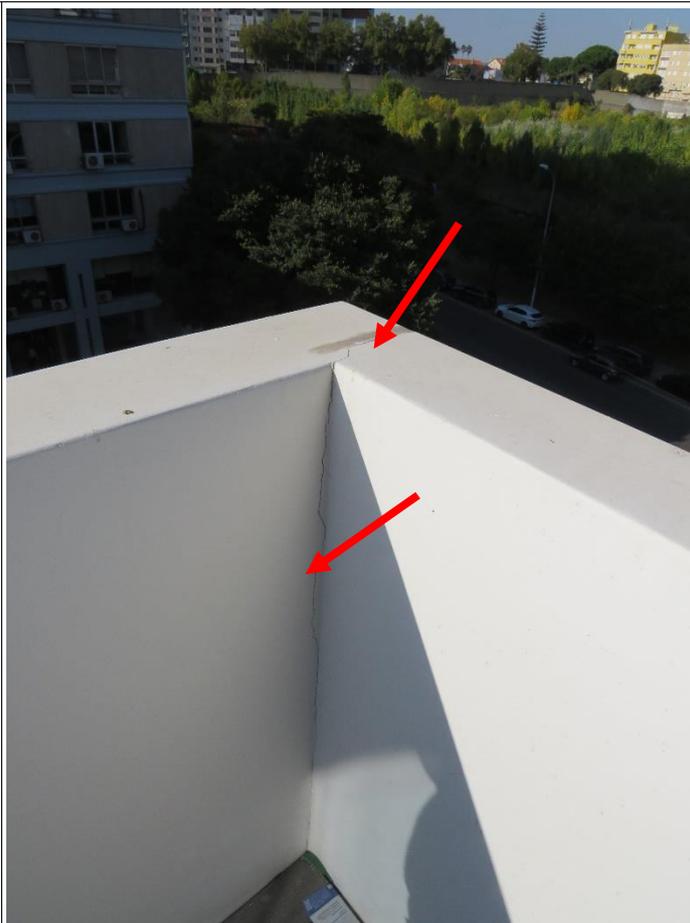
**Foto Ref. IMG\_9380**

Danos no capeamento pelo uso; FV+FH entre muros

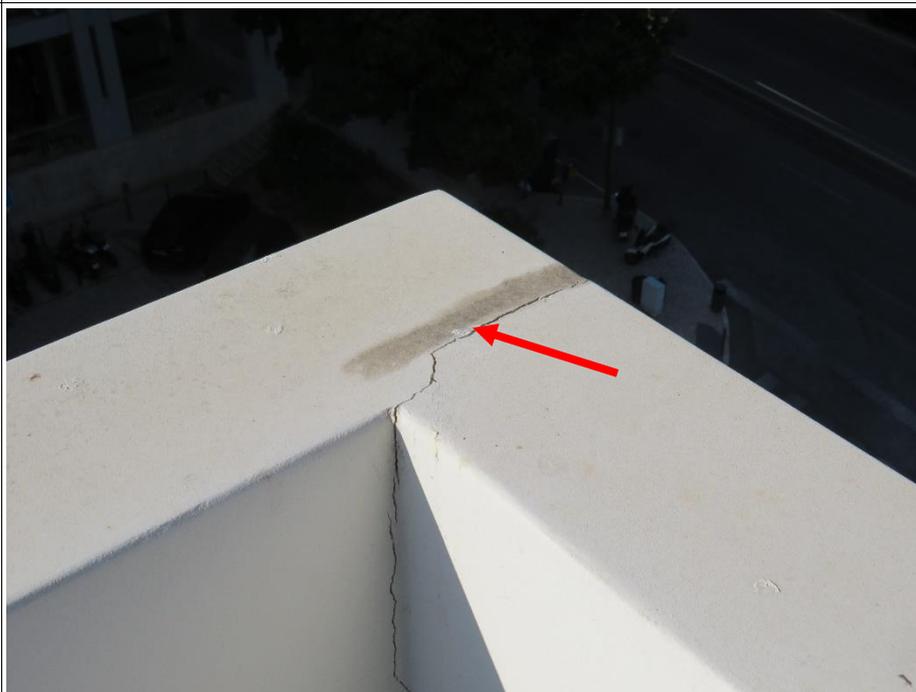
**Foto Ref. IMG\_9381**

Danos no capeamentos dos muros E e N; junta aberta entre muretes

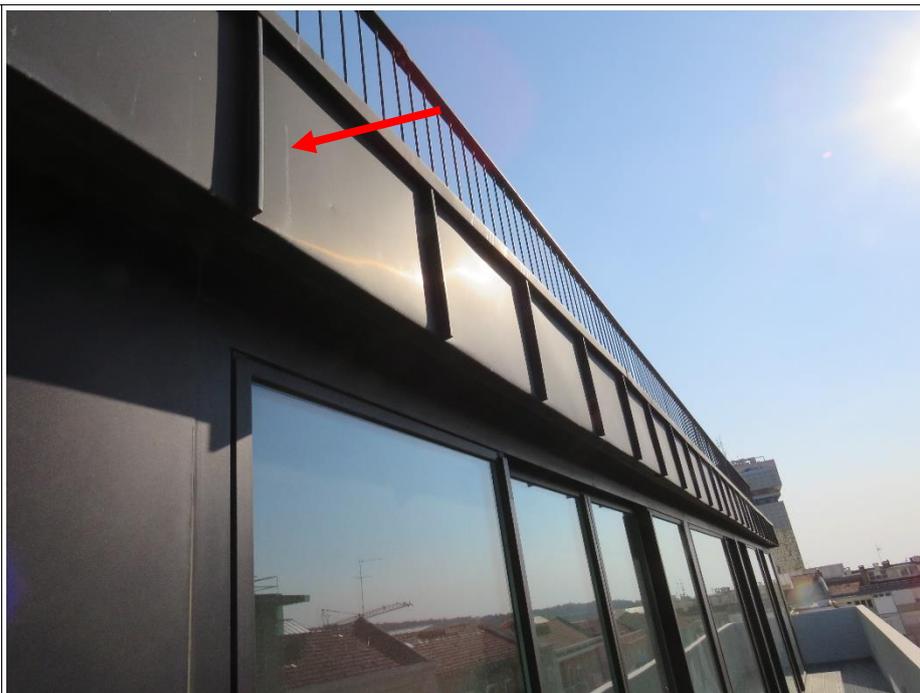
**Foto Ref. IMG\_9384**

Danos na fachada por  
escorrências

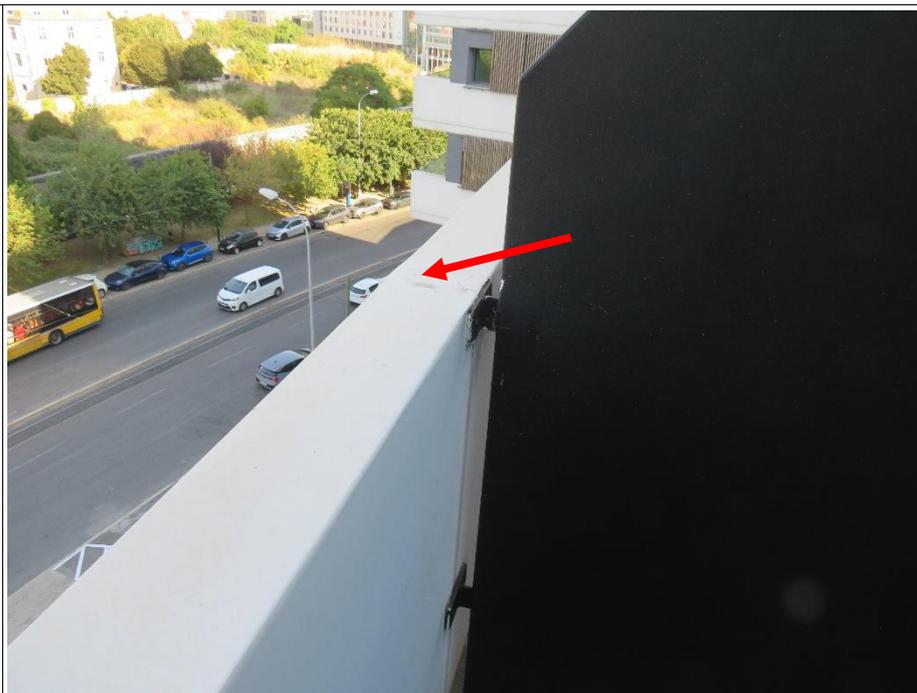
**Foto Ref. IMG\_9387**

Danos no capeamento do murete da varanda E pelo uso; junta aberta entre muros

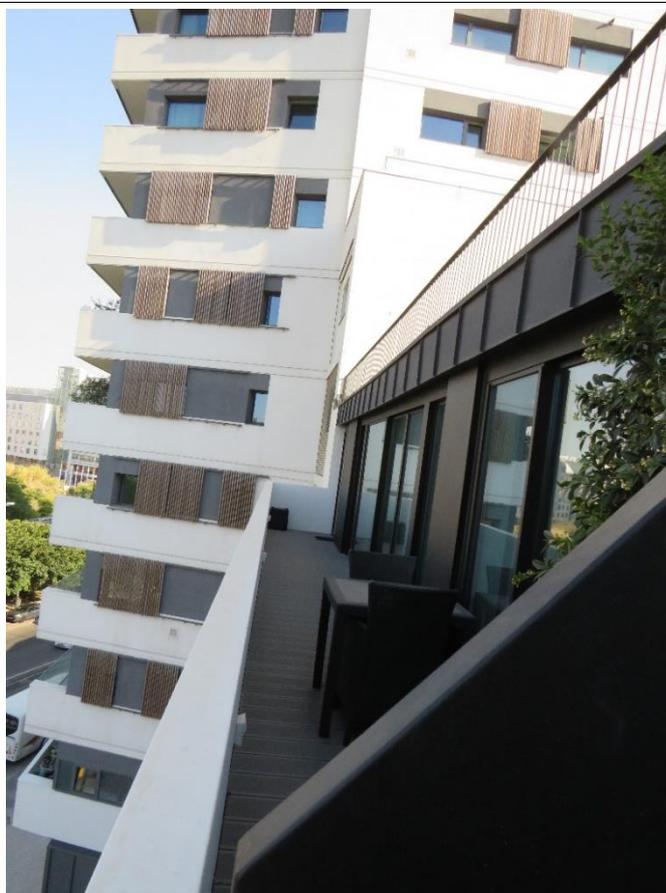
**Foto Ref. IMG\_9388**

Danos no capeamento do muro da varanda E do apart 703

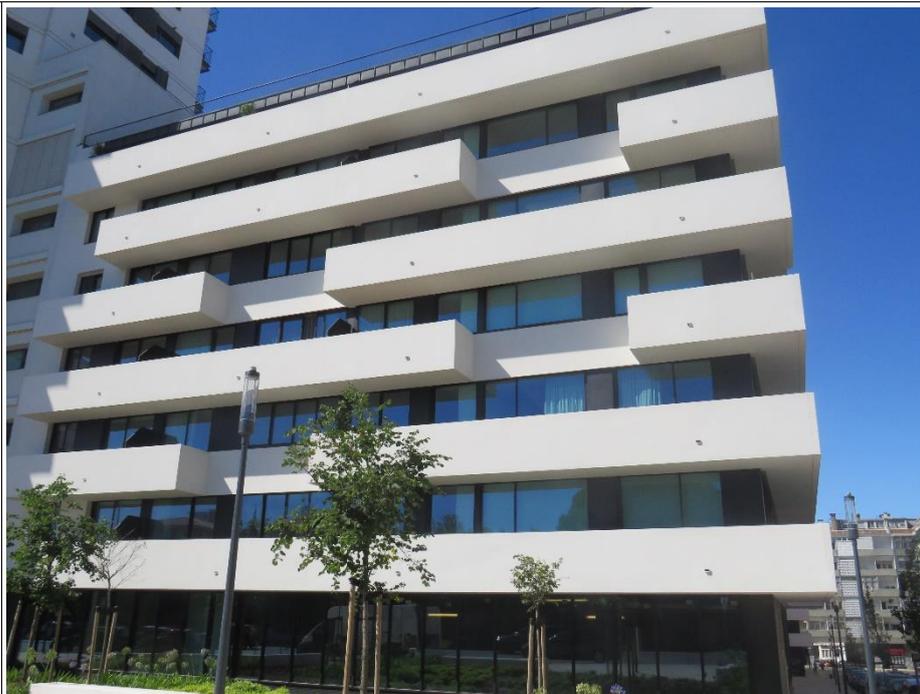
**Foto Ref. IMG\_4816**

Danos na pintura dos muretes das varandas por escorrências

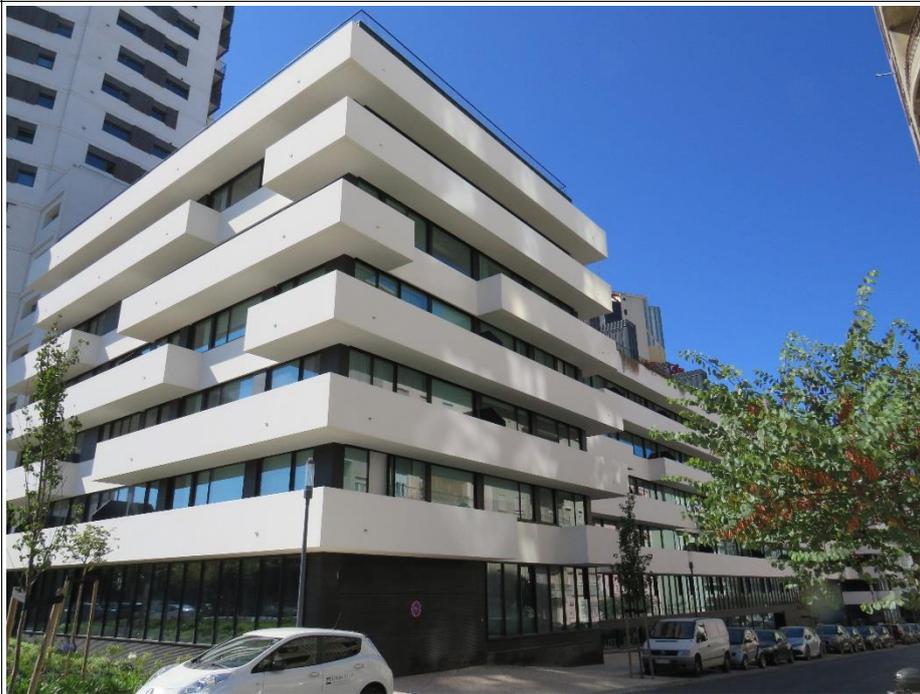
**Foto Ref. IMG\_6305**

Danos na pintura da fachada por escorrências

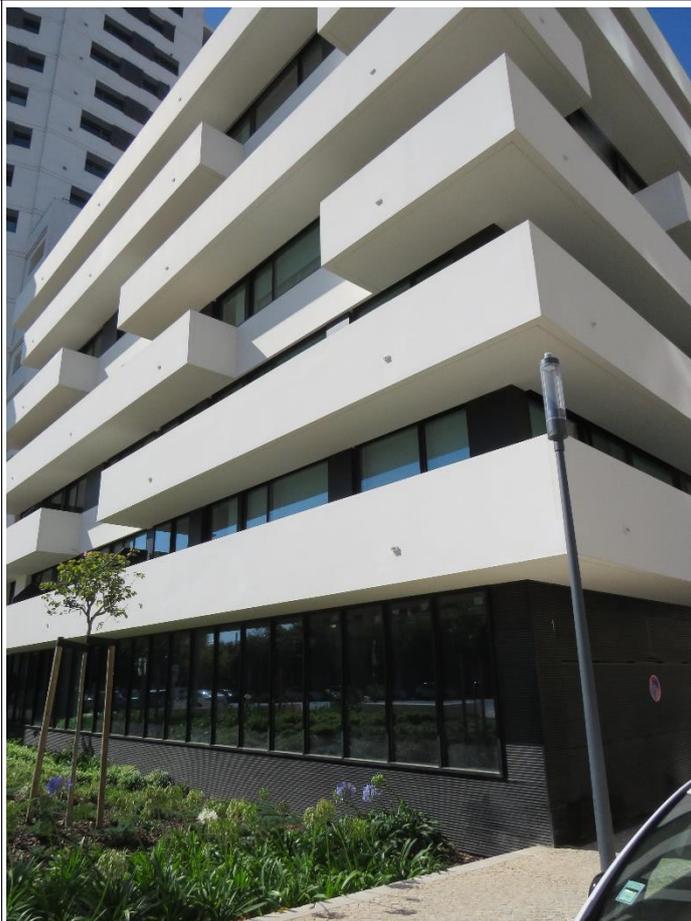
**Foto Ref. IMG\_6306**

Danos na pintura da fachada por escorrências

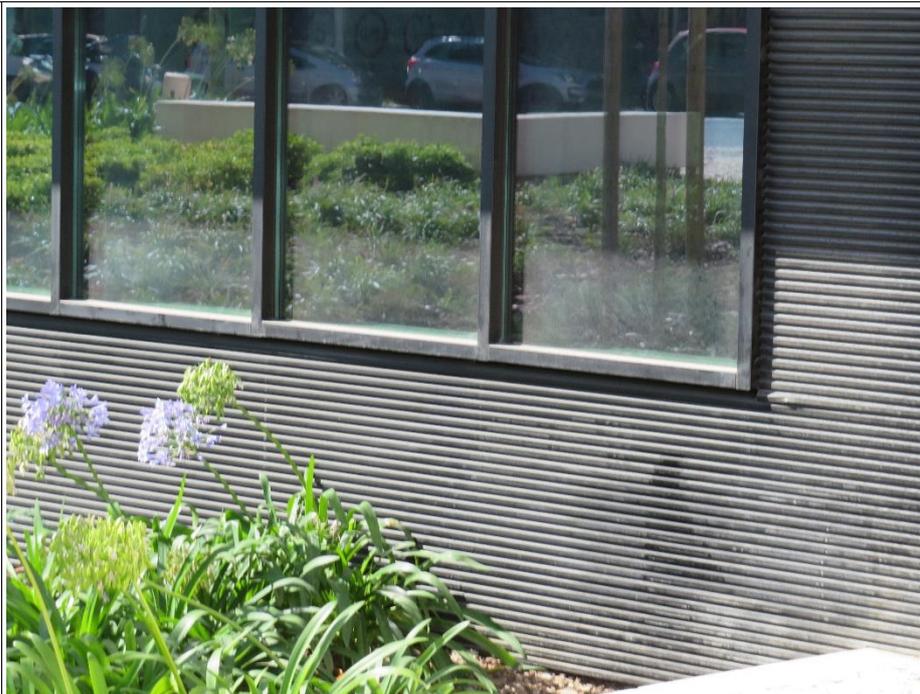
**Foto Ref. IMG\_6310**

Danos na grelha do  
soco pelo uso e  
escorrências

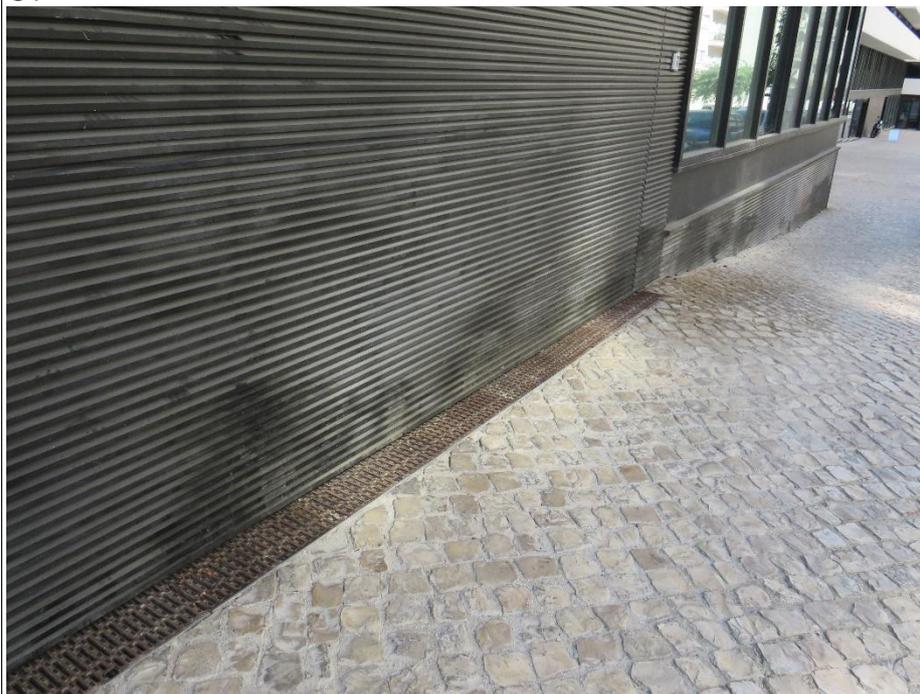
**Foto Ref. IMG\_6316**

Danos nas grelhas de revestimento da fach no piso 0 pelo uso

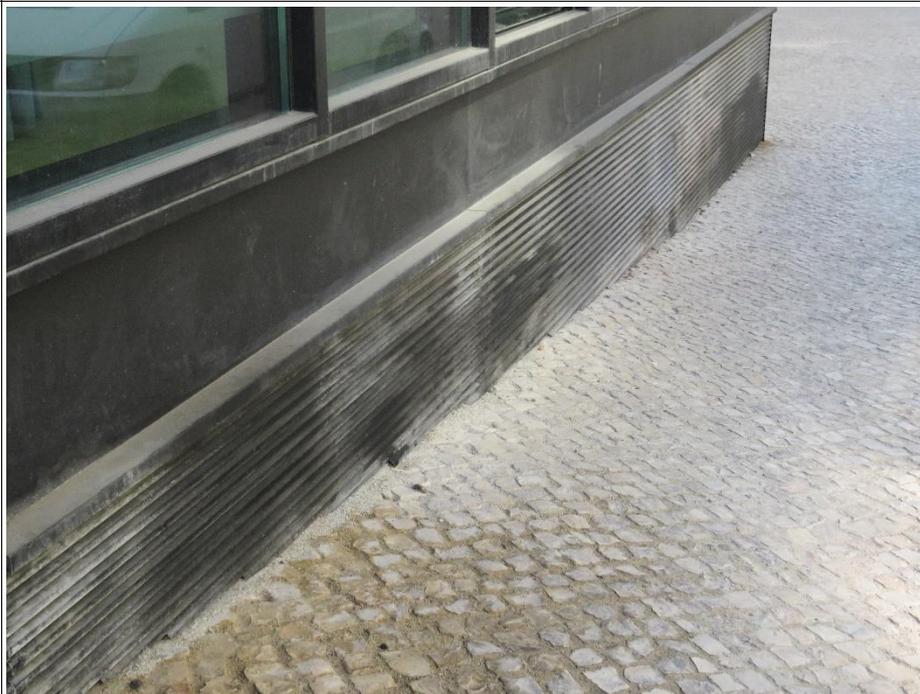
**Foto Ref. IMG\_6317**

Danos nas grelhas de revestimento da fach no piso 0 pelo uso

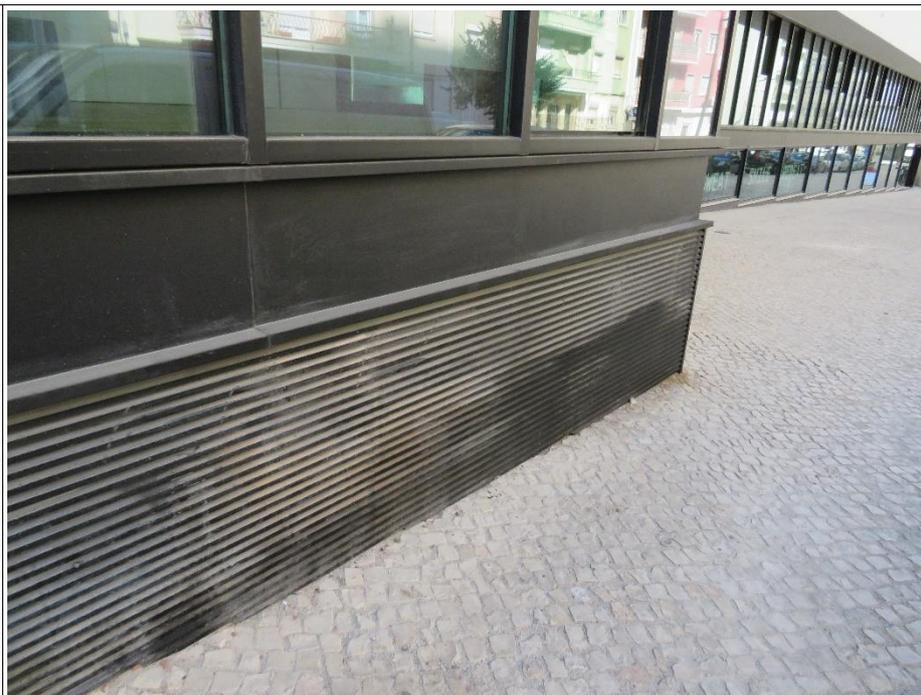
**Foto Ref. IMG\_6320**

Danos nas grelhas de revestimento da fach no piso 0 pelo uso
