LISTA (PREL.) DE PEÇAS DO PE A INTEGRAR O RECAPE

PROJETO DE EXECUÇÃO (PE)  
14/10/2024

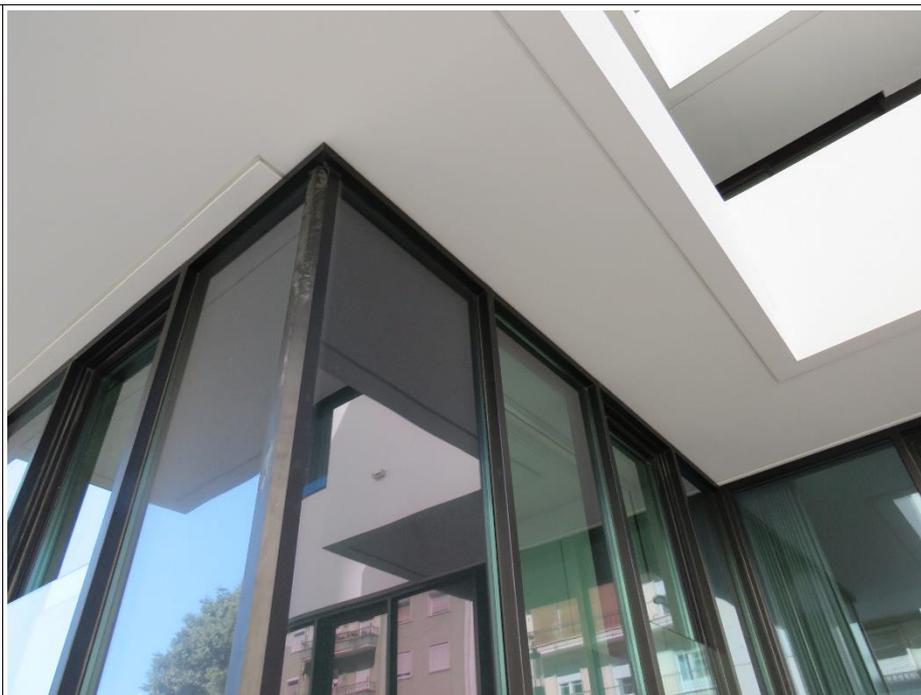
**Foto Ref. IMG\_6322**

Danos nos caixilhos da fach do piso 0 pelo uso

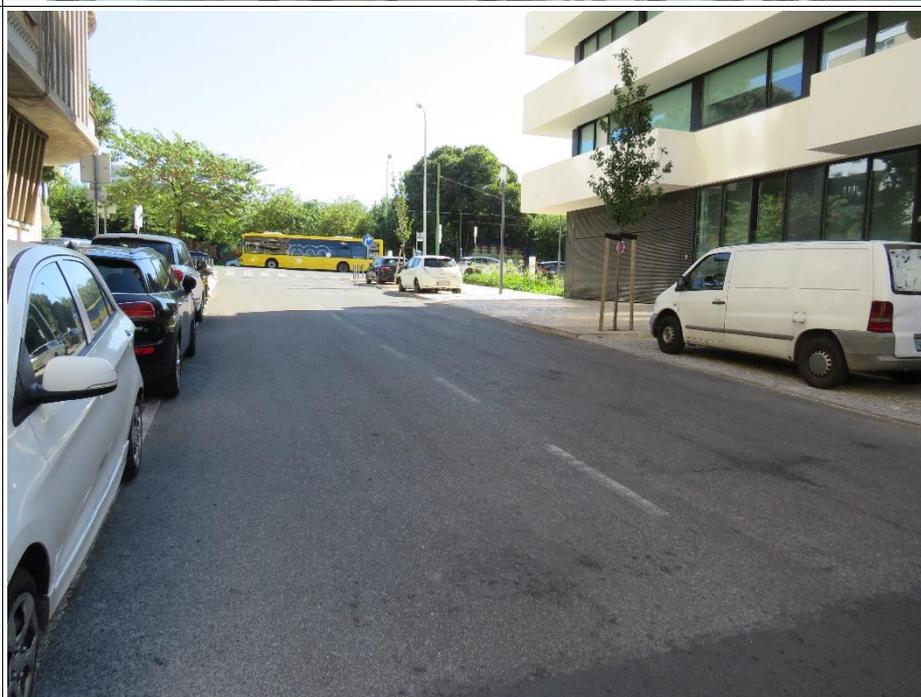
**Foto Ref. IMG\_6324**

Estado do piso da Rua  
Aviador Plácido de  
Abreu

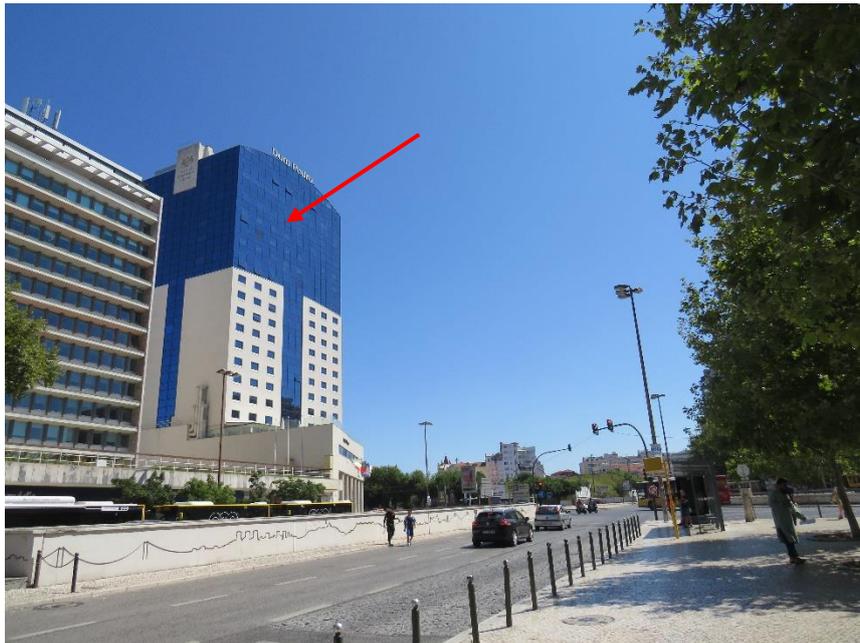
#### **Foto 1 – Vista envolvente a sul do edifício vistoriado**

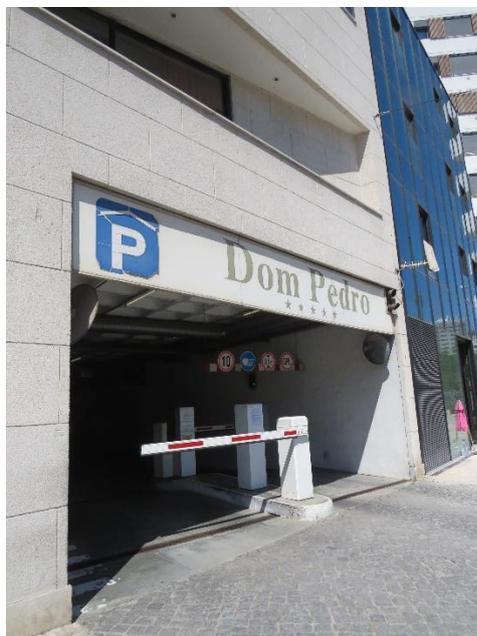
**Foto 2 – Porta de entrada na garagem a E**

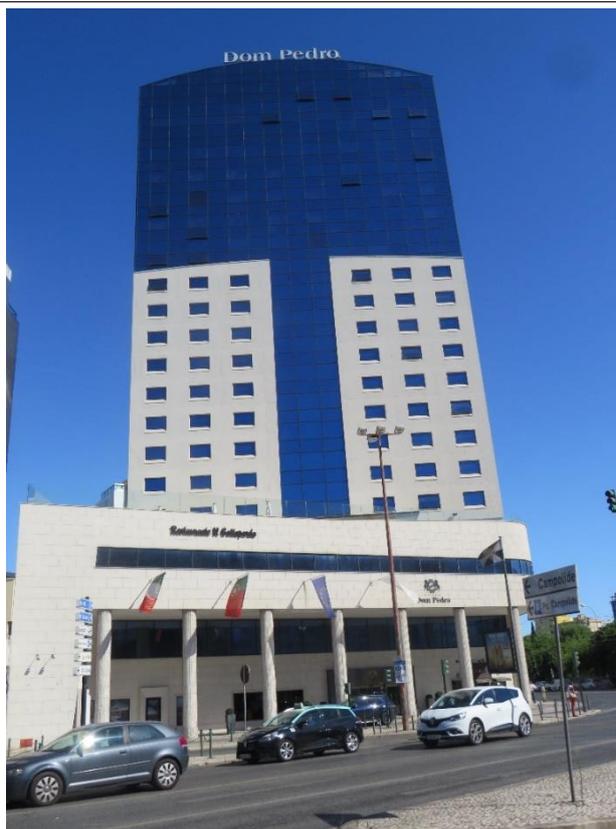
**Foto Ref. IMG\_4803**

Vista geral do estado da Fach

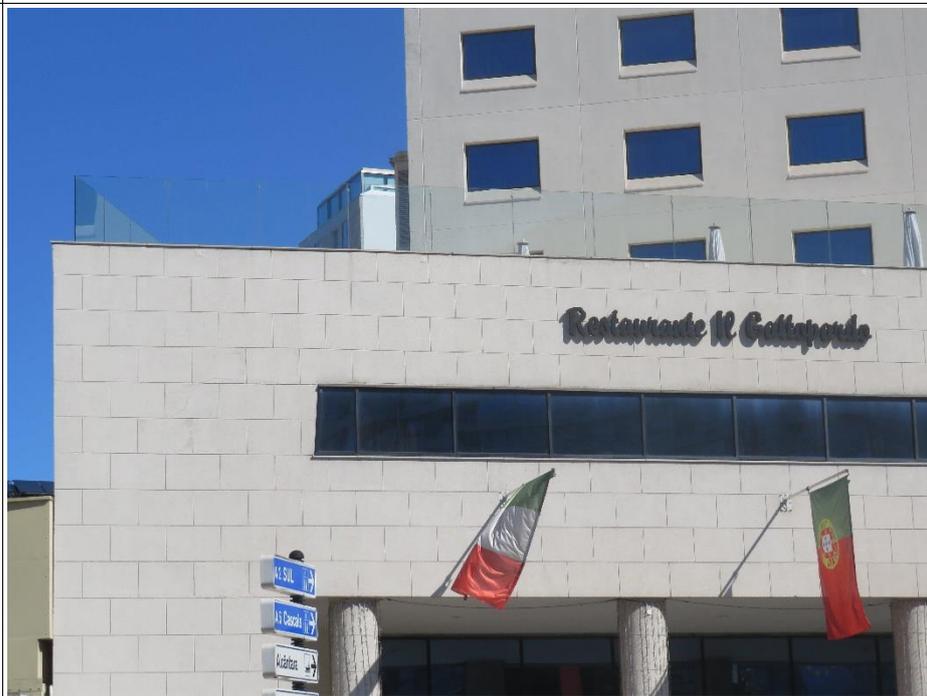
**Foto Ref. IMG\_4810**

Estado da fachada nos  
pisos inferiores

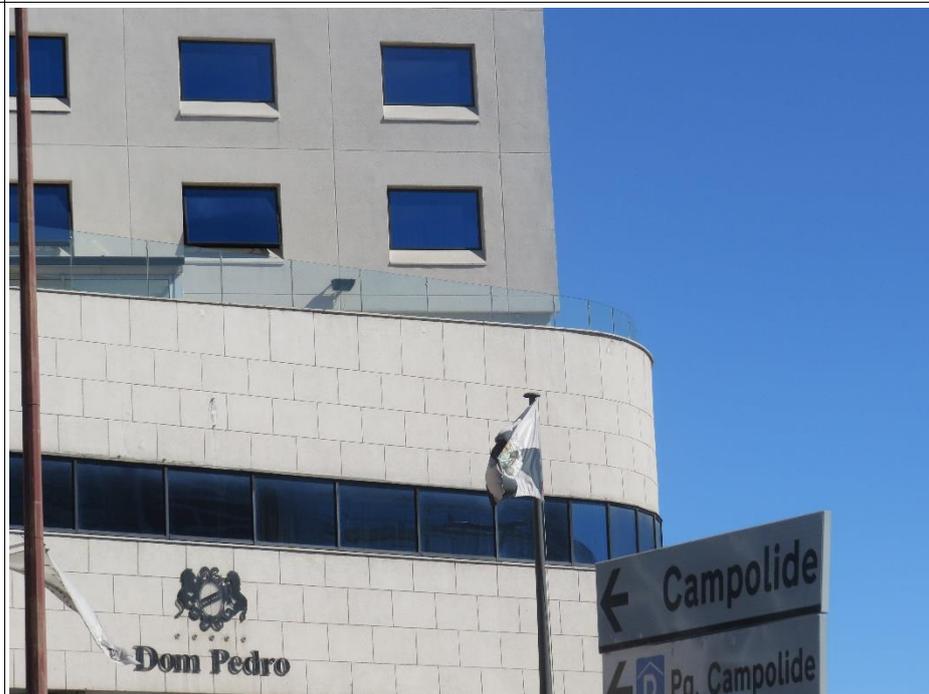
**Foto Ref. IMG\_4812**

Estado da fachada nos  
pisos inferiores

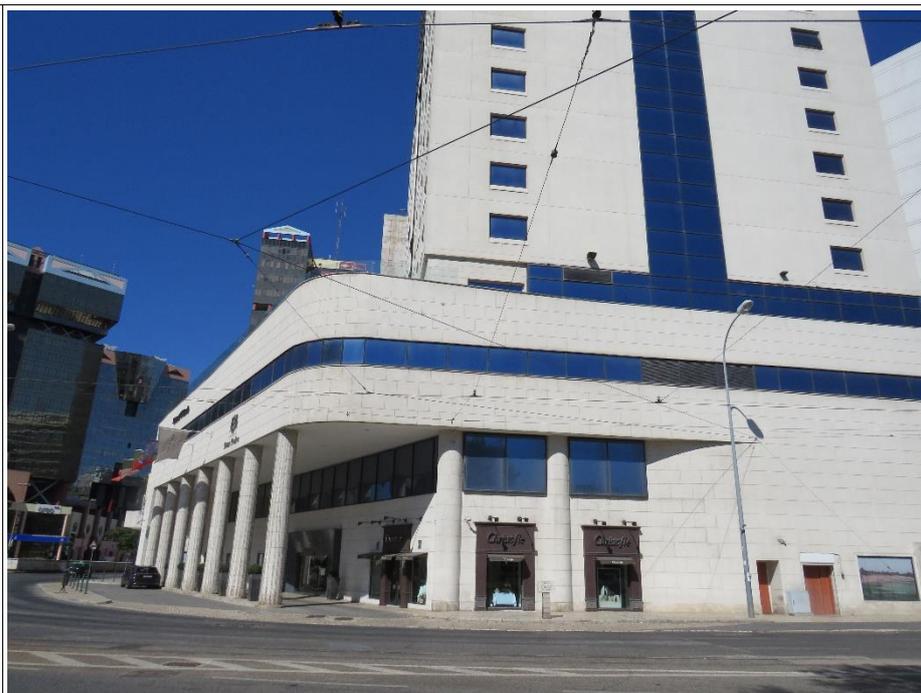
**Foto Ref. IMG\_6365**

Estado da fachada nos  
3 pisos inferiores

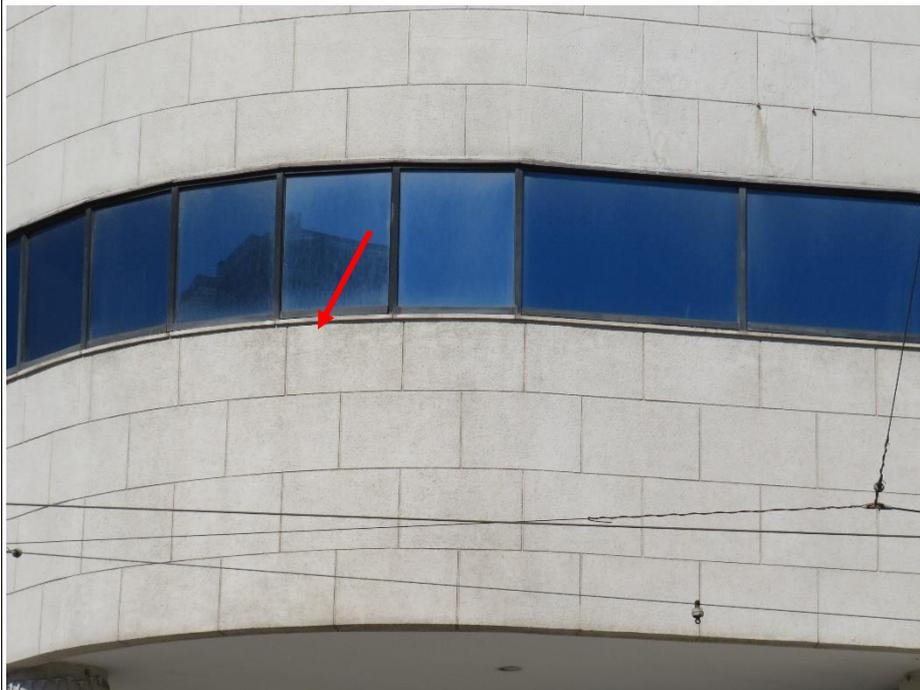
**Foto Ref. IMG\_6367**

Danos por escorrências nos pisos inferiores

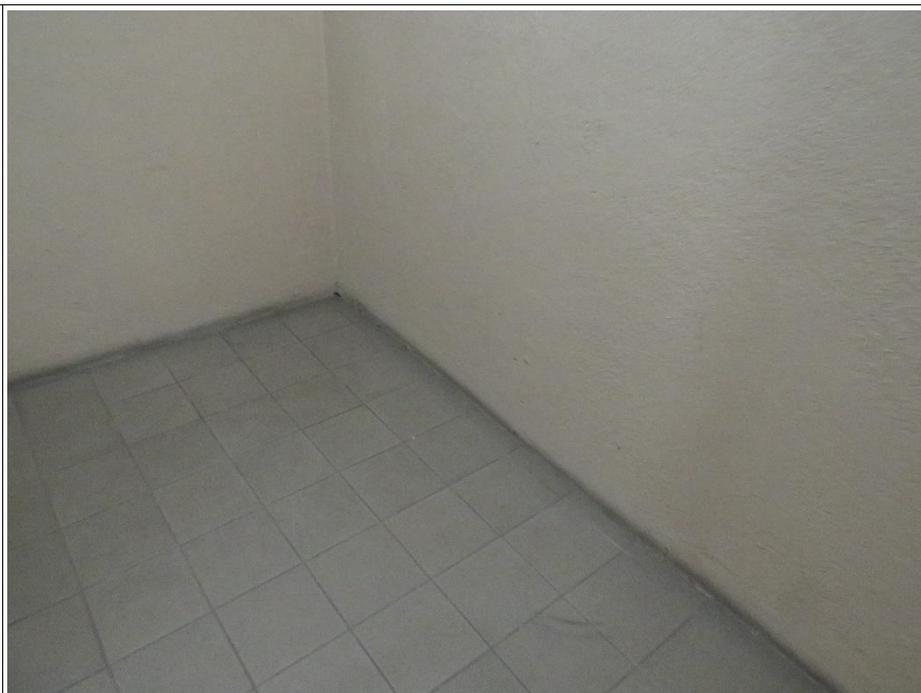
**Foto Ref. IMG\_5650**

Danos no piso da escada E pelo uso

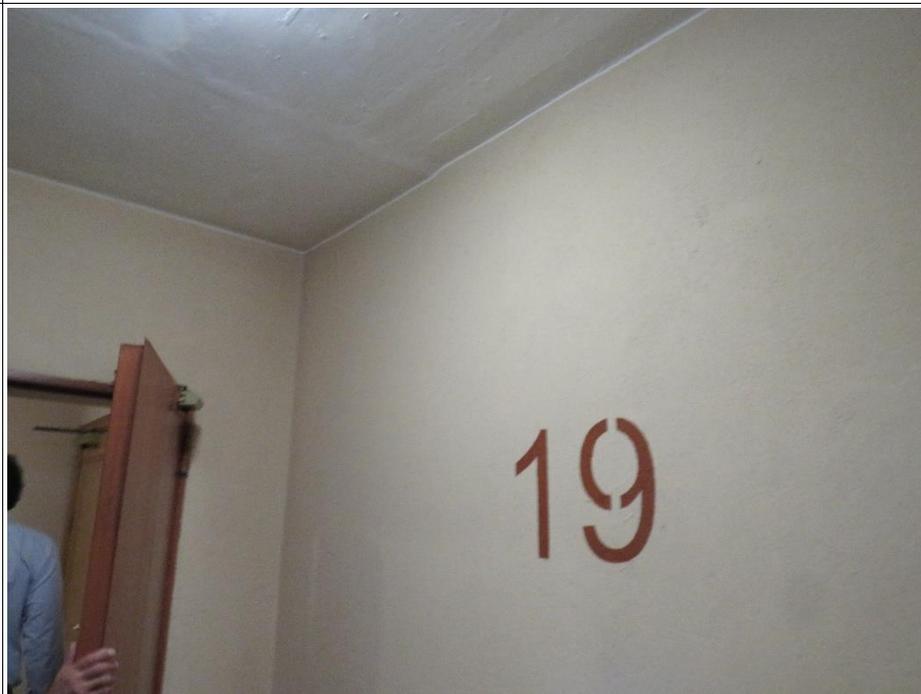
**Foto Ref. IMG\_5651**

Estado do teto e paredes pelo uso da escada E

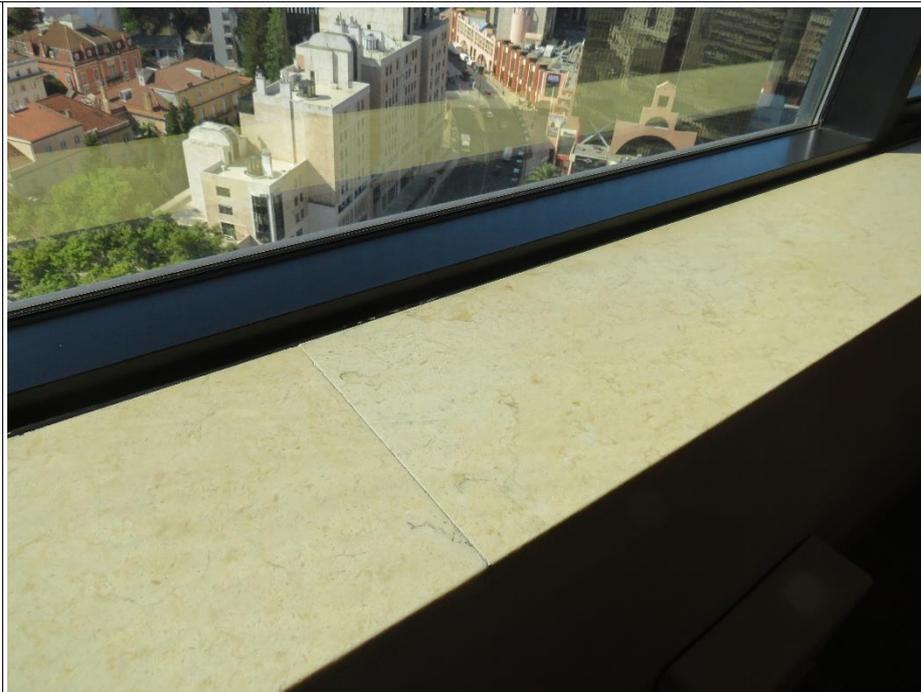
**Foto Ref. IMG\_5652**

Junta aberta do peitoril da janela S por variações térmicas

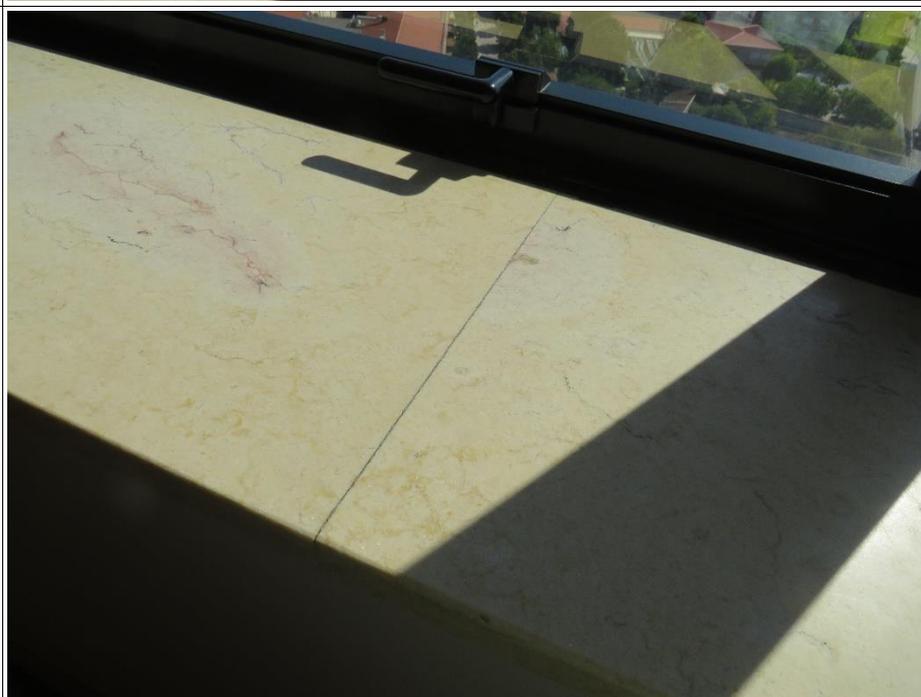
**Foto Ref. IMG\_5653**

Junta aberta do peitoril da janela S por variações térmicas

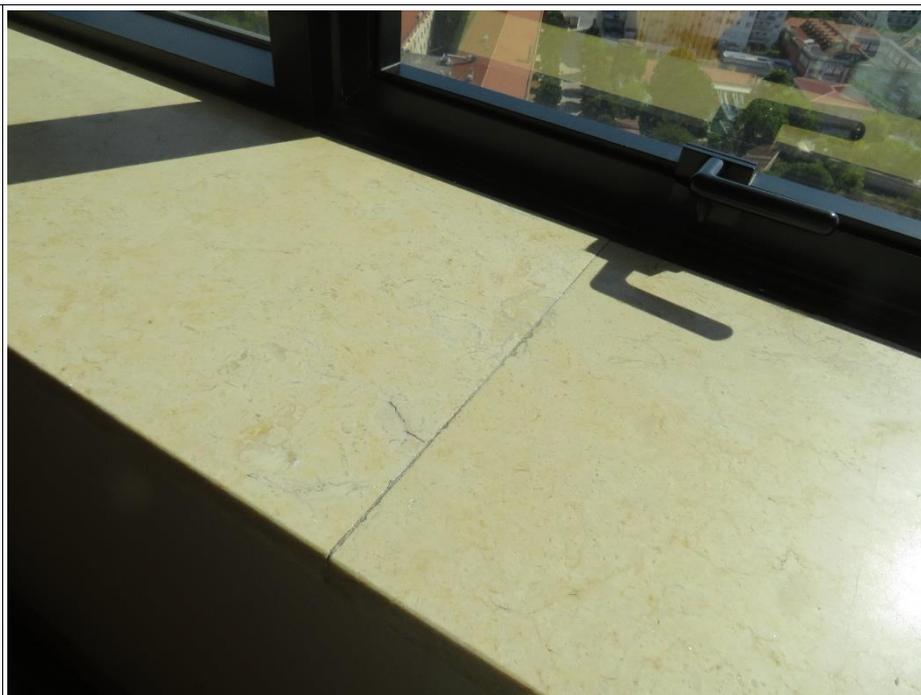
**Foto Ref. IMG\_5654**

Junta aberta do peitoril da janela E por variações térmicas

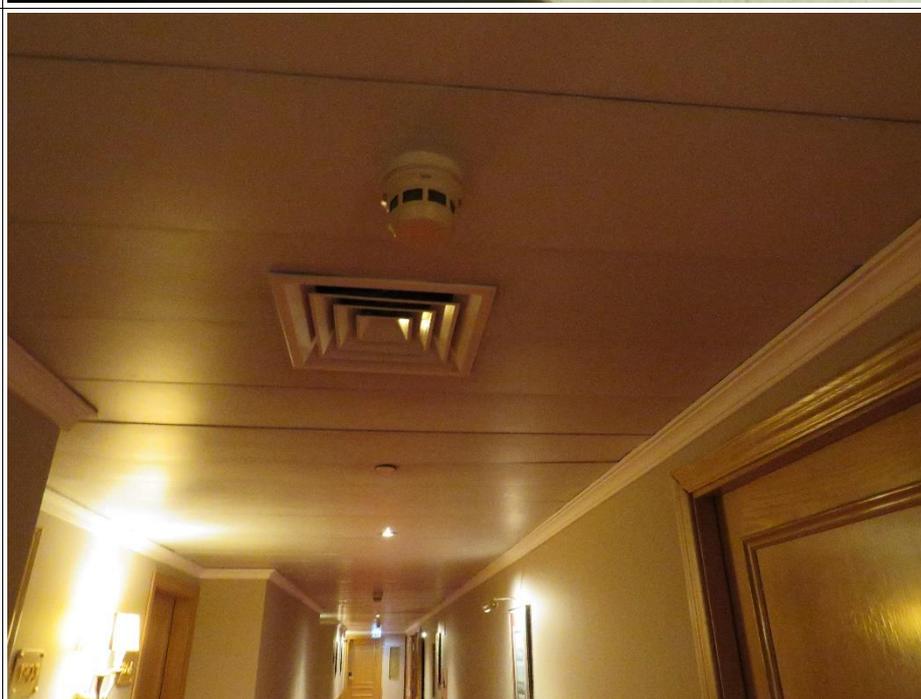
**Foto Ref. IMG\_5655**

Chapas do teto falso do corredor com juntas abertas

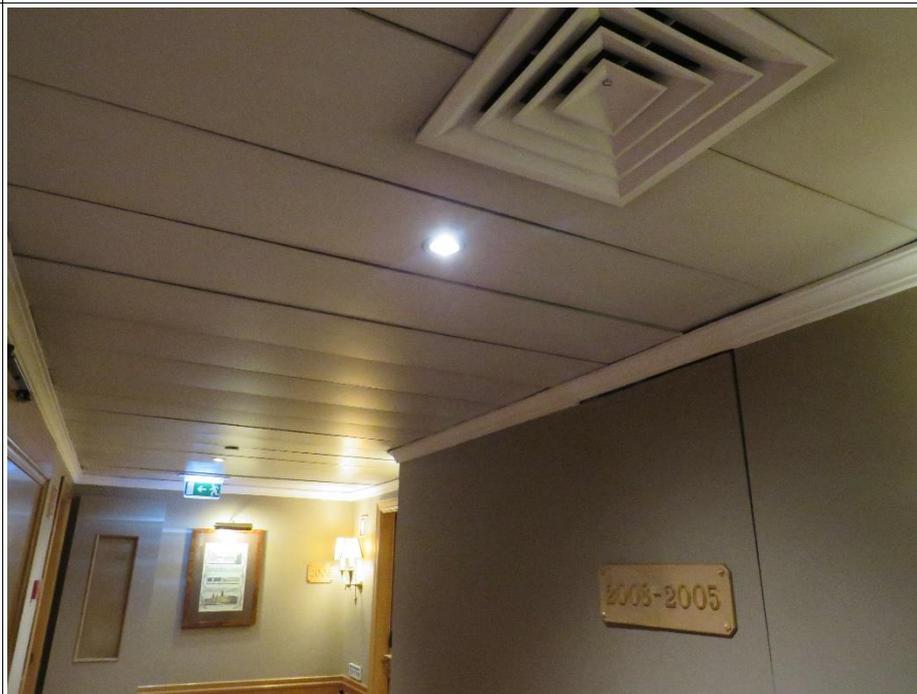
**Foto Ref. IMG\_5659**

Chapas do teto falso  
com juntas abertas no  
corredor E

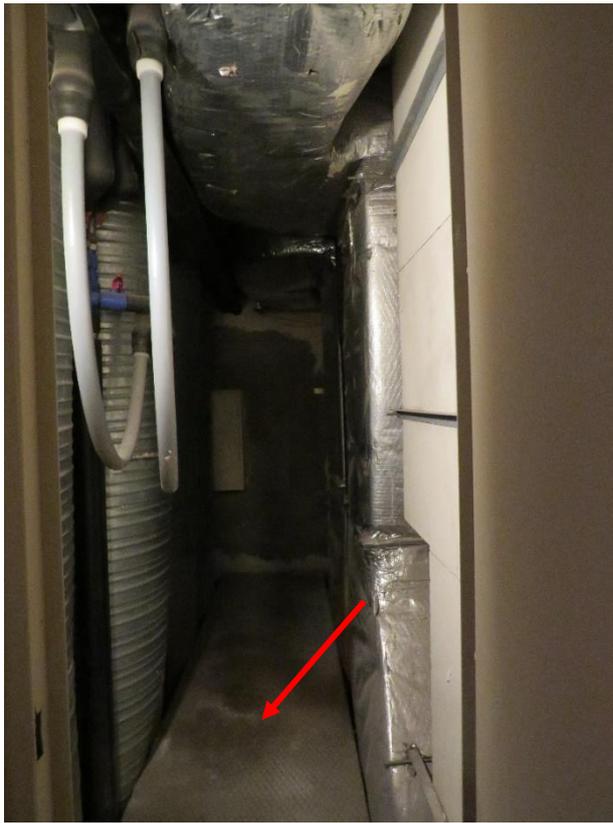
**Foto Ref. IMG\_5660**

Danos no piso da  
divisão técnica pelo uso

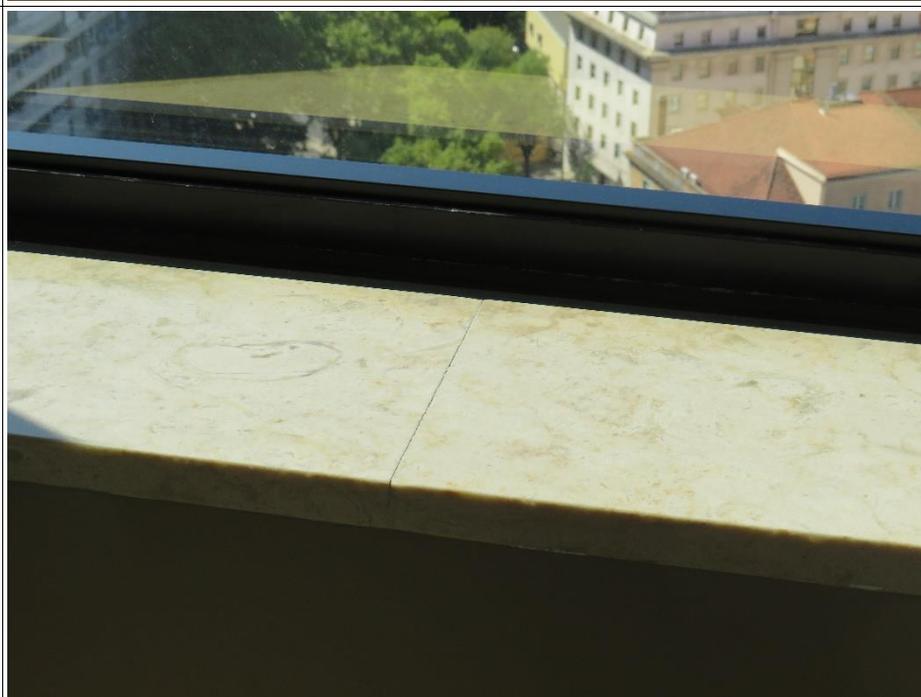
**Foto Ref. IMG\_5663**

Junta aberta do peitoril da janela S por diferenciais térmicos

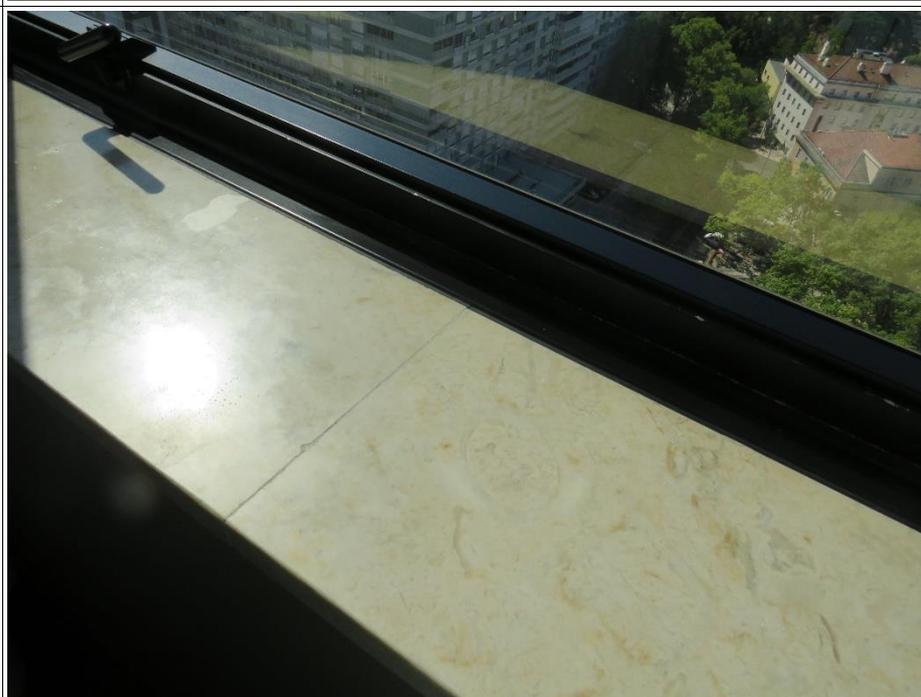
**Foto Ref. IMG\_5665**

Estado da junta do peitoril da janela S

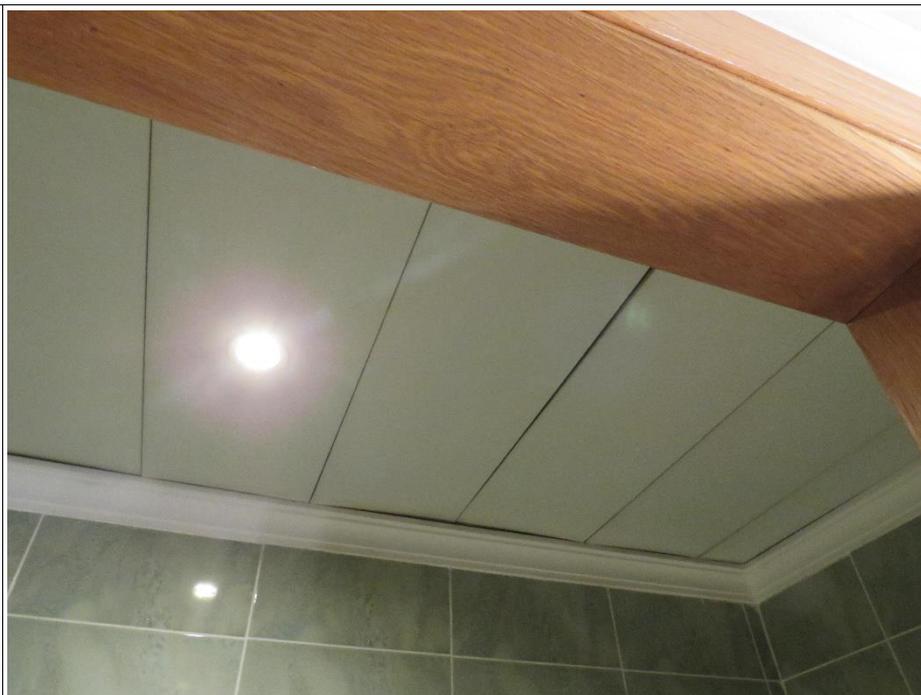
**Foto Ref. IMG\_5666**

Juntas abertas no teto falso do W.C.

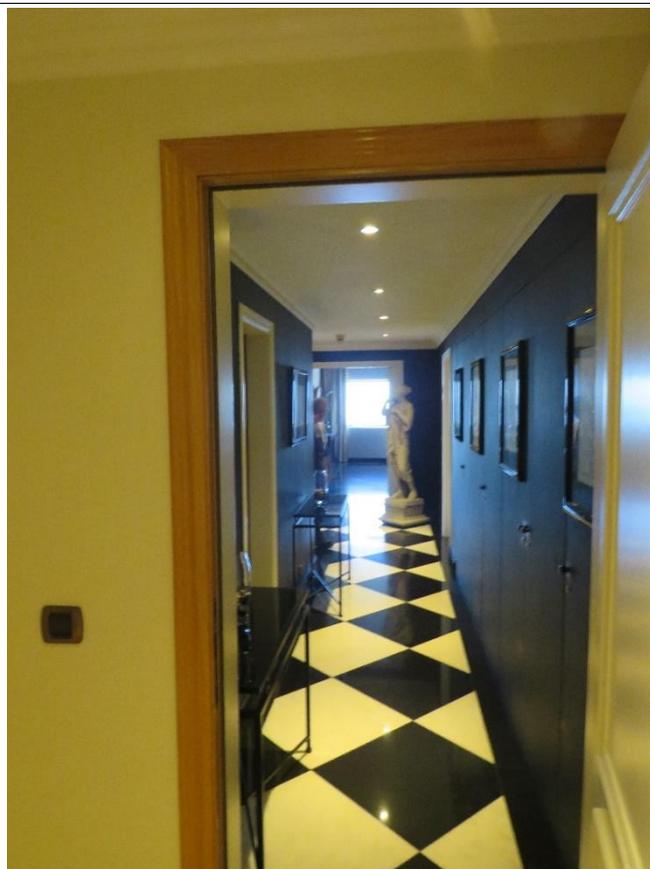
**Foto Ref. IMG\_5667**

Estado do piso do  
corredor da entrada

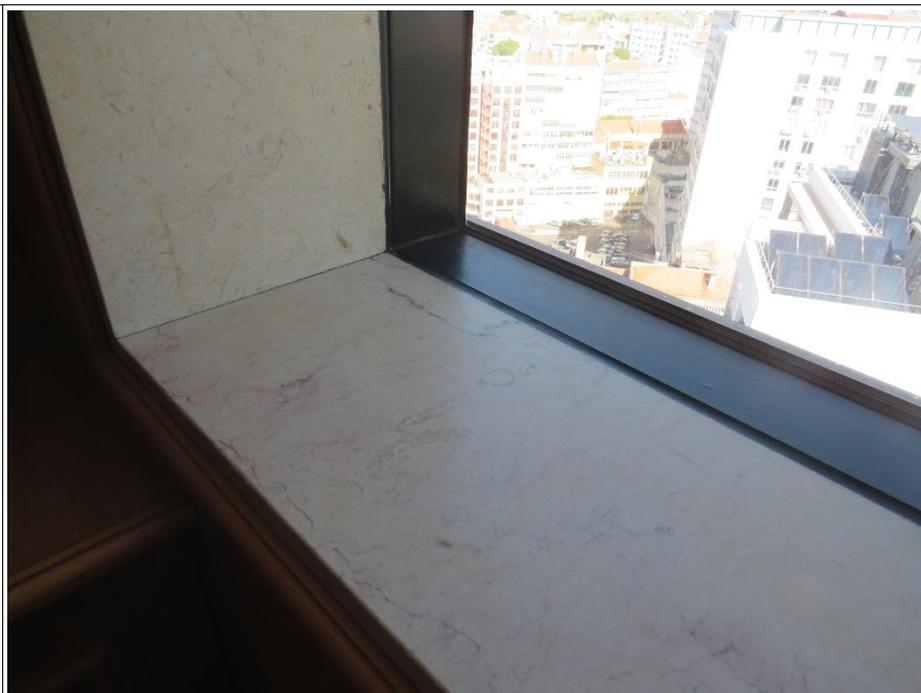
**Foto Ref. IMG\_5670**

Estado da junta N da  
janela E

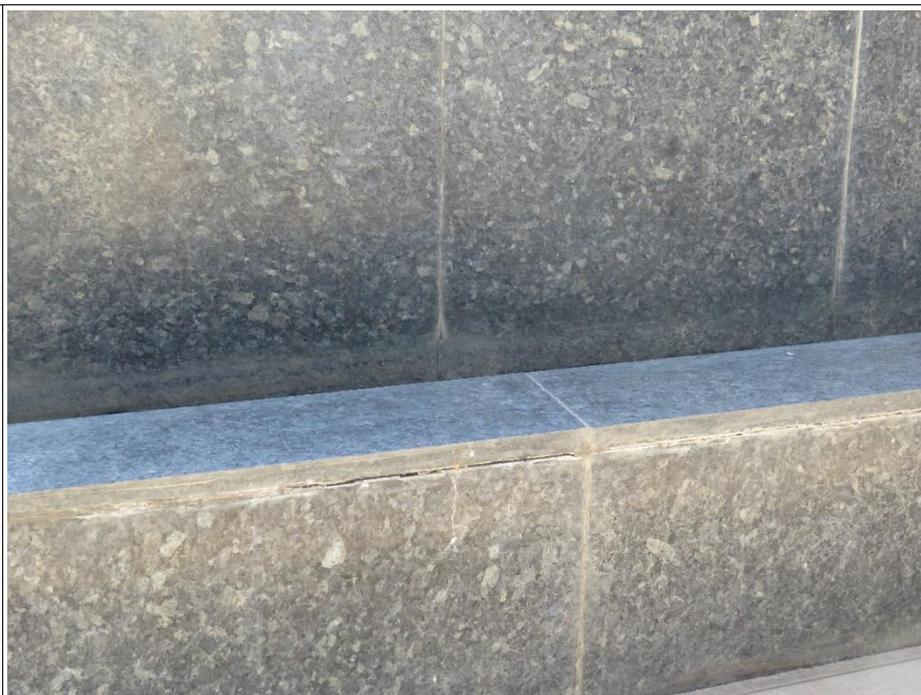
**Foto Ref. IMG\_5672**

Junta aberta sob  
capeamento do murete  
W do repuxo

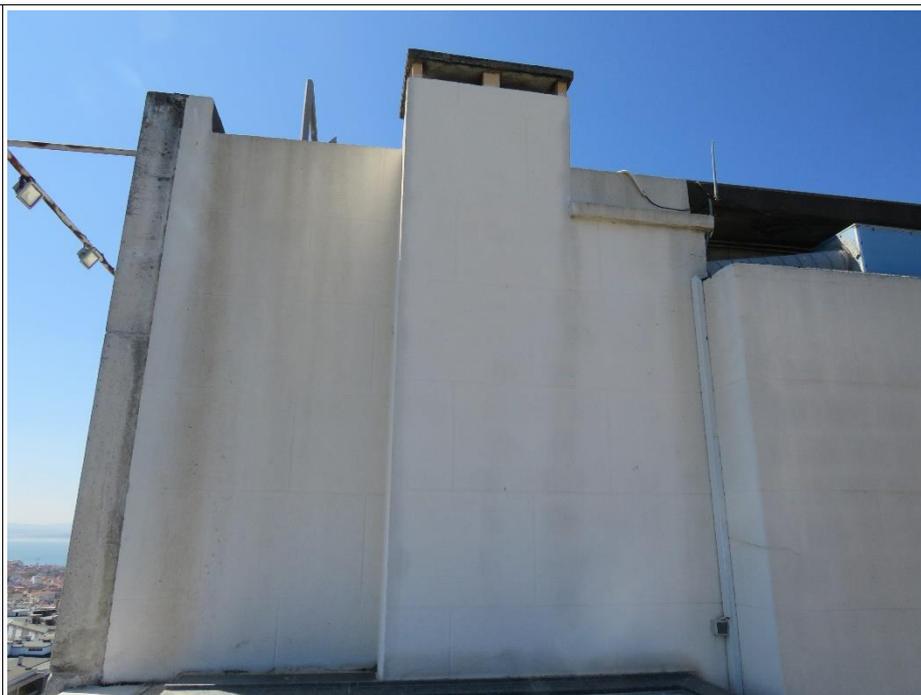
**Foto Ref. IMG\_5674**

**Danos na fachada por  
escorrências e fungos**

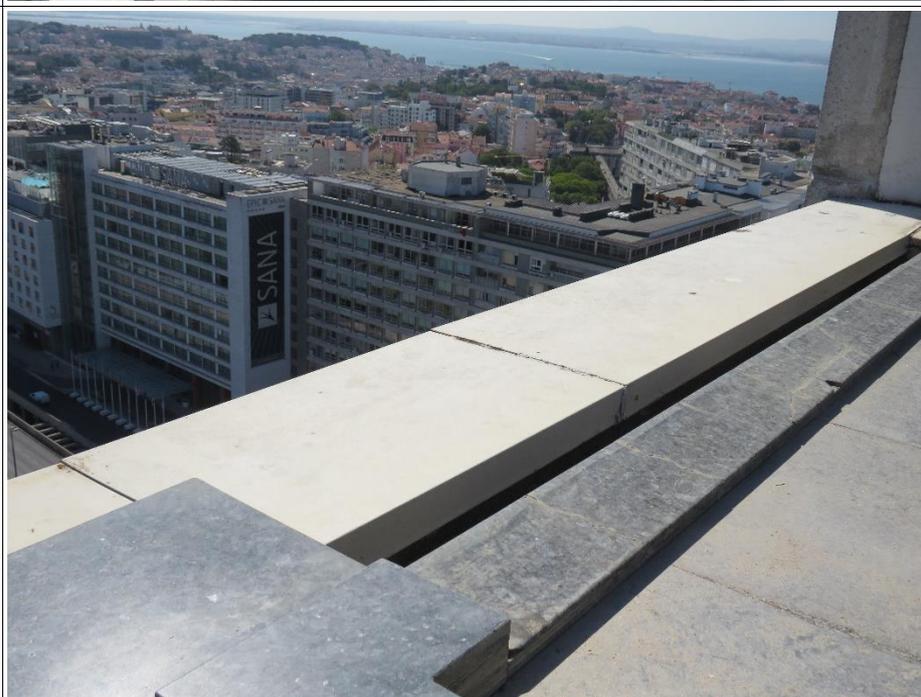
**Foto Ref. IMG\_5675**

**Juntas abertas no  
capeamento do muro E**

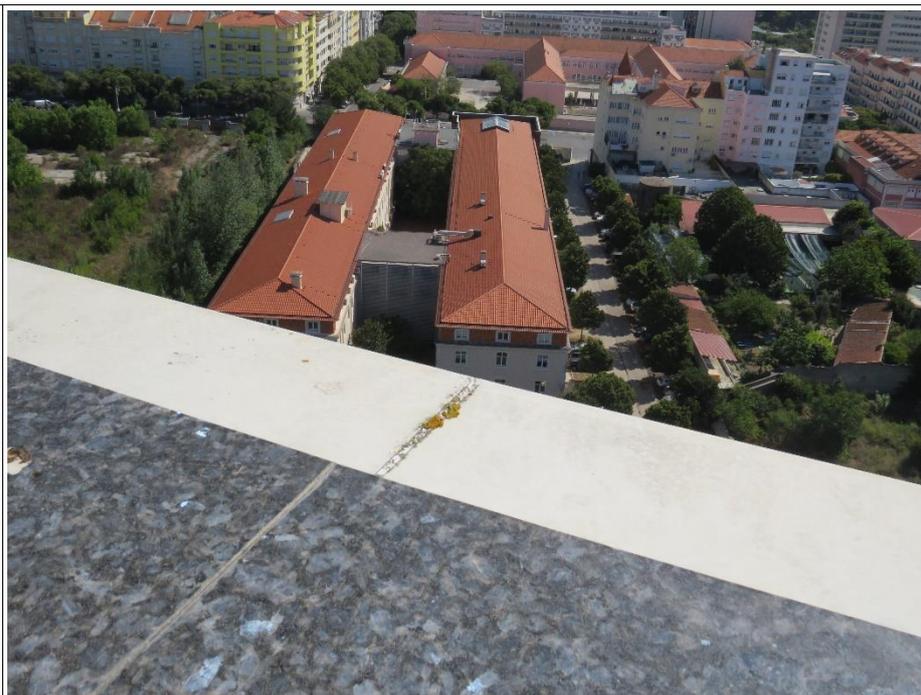
**Foto Ref. IMG\_5676**

Junta no capeamento do muro E com contaminação de fungos e líquenes

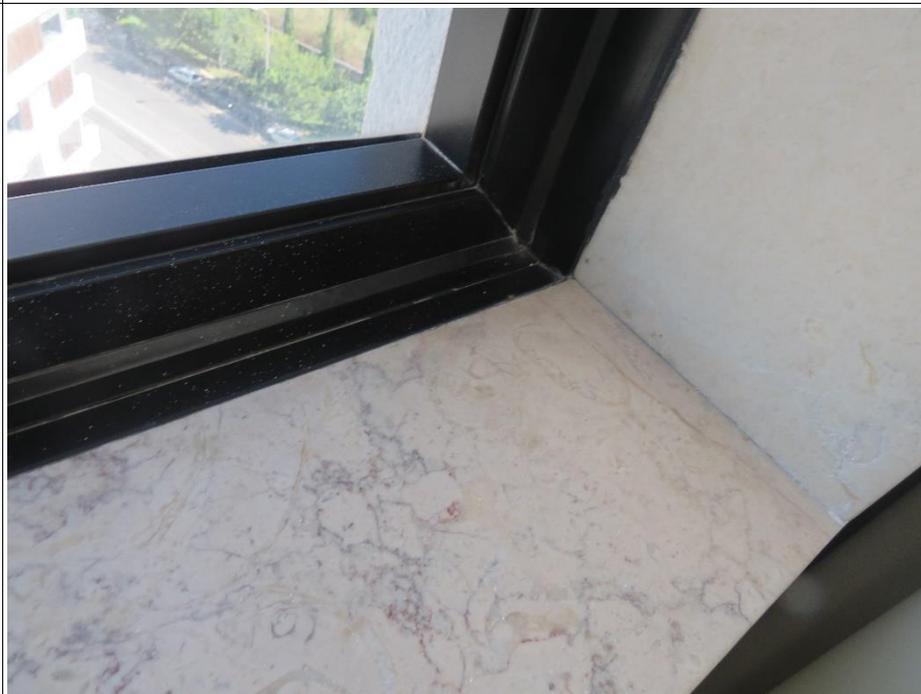
**Foto Ref. IMG\_5684**

Estado do peitoril da janela E

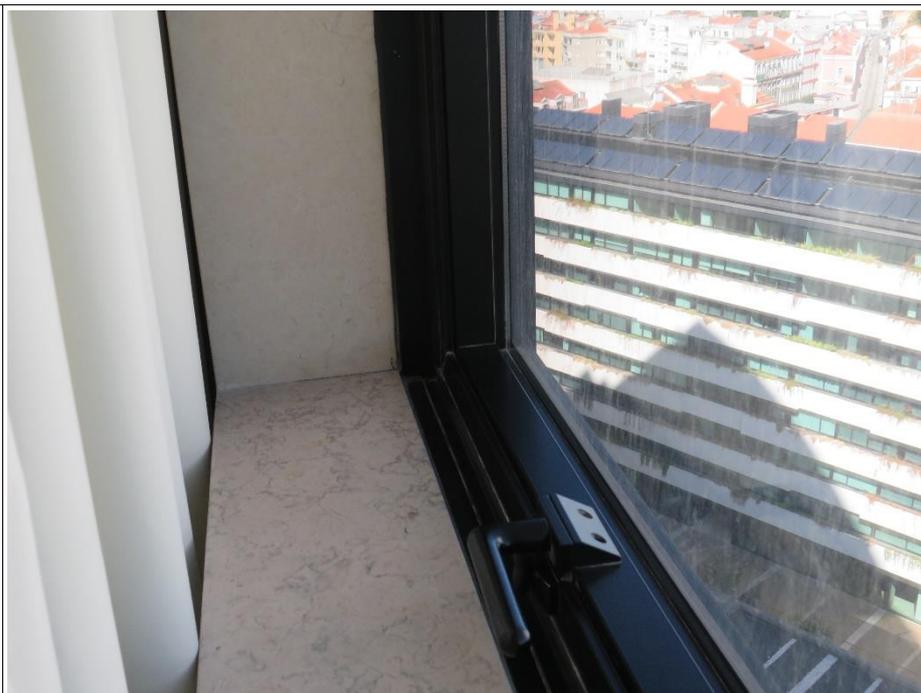
**Foto Ref. IMG\_5685**

Estado do peitoril da  
janela S

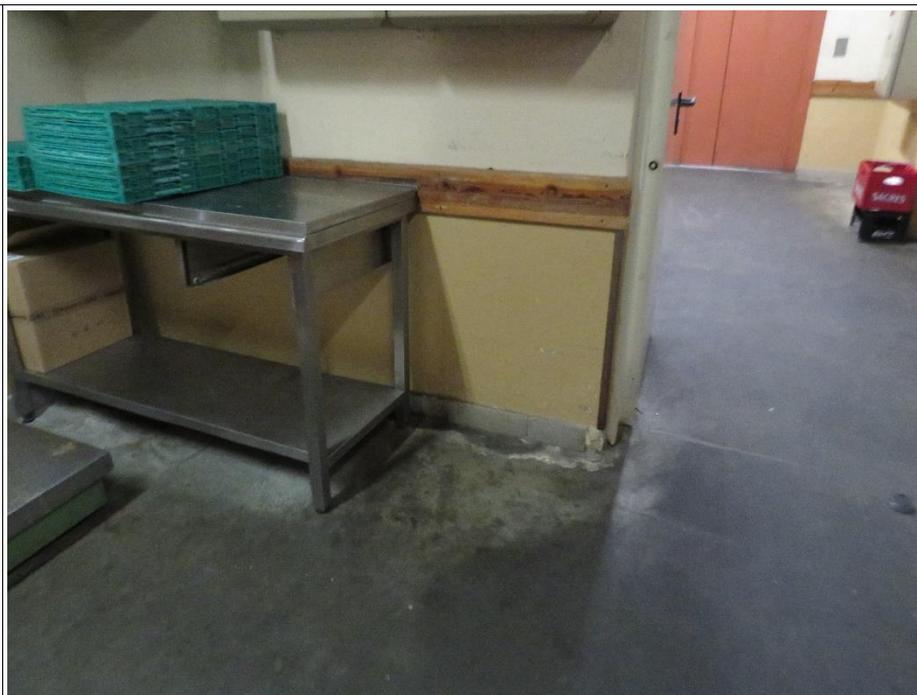
**Foto Ref. IMG\_5687**

Danos no piso pelo uso

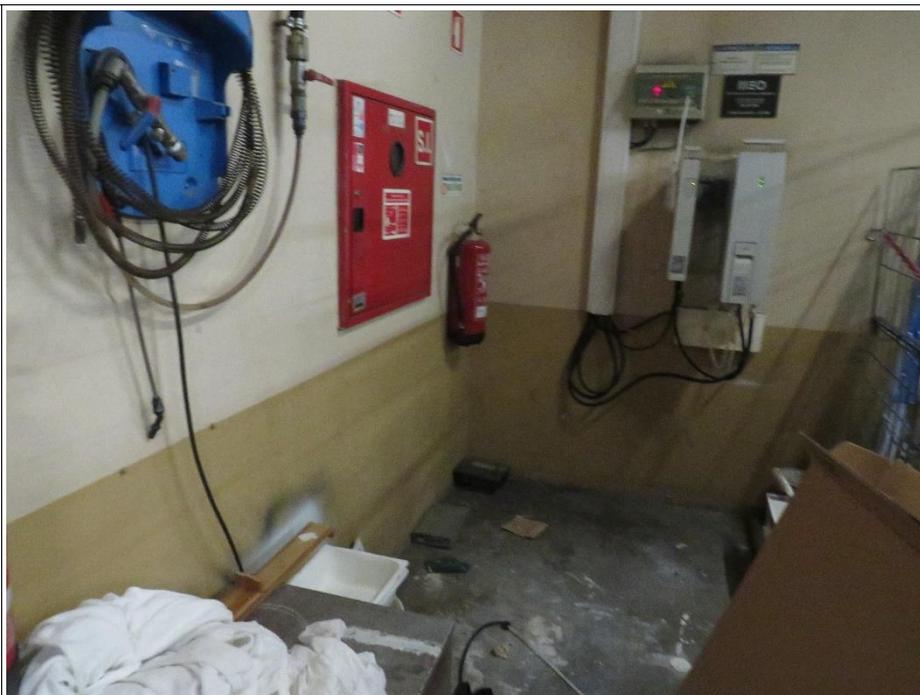
**Foto Ref. IMG\_5689**

Danos nas paredes e  
piso pelo uso

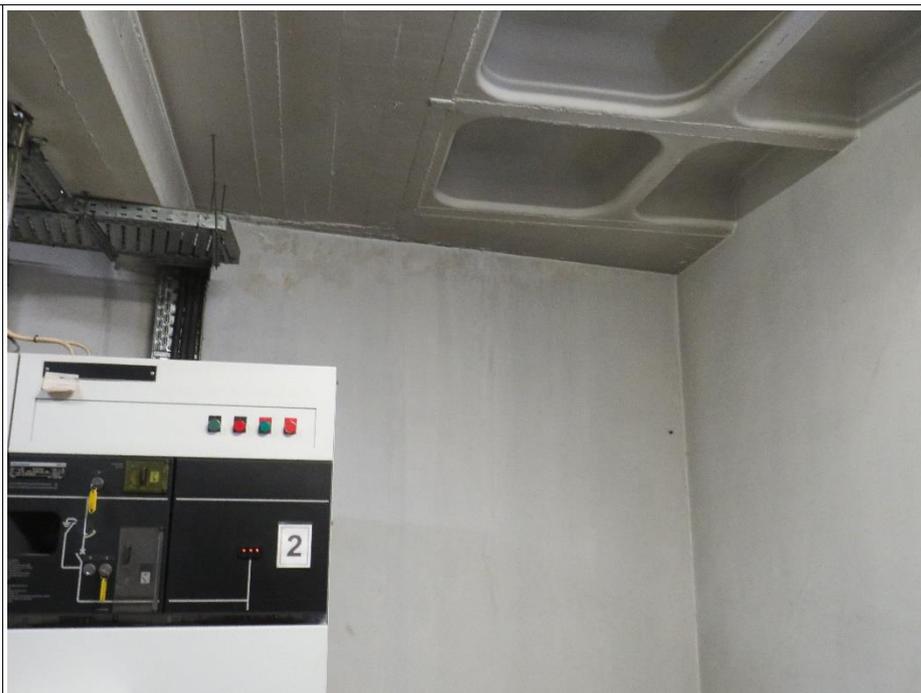
**Foto Ref. IMG\_5691**

Danos nas paredes do PT pelo uso e deficiente ventilação e fungos

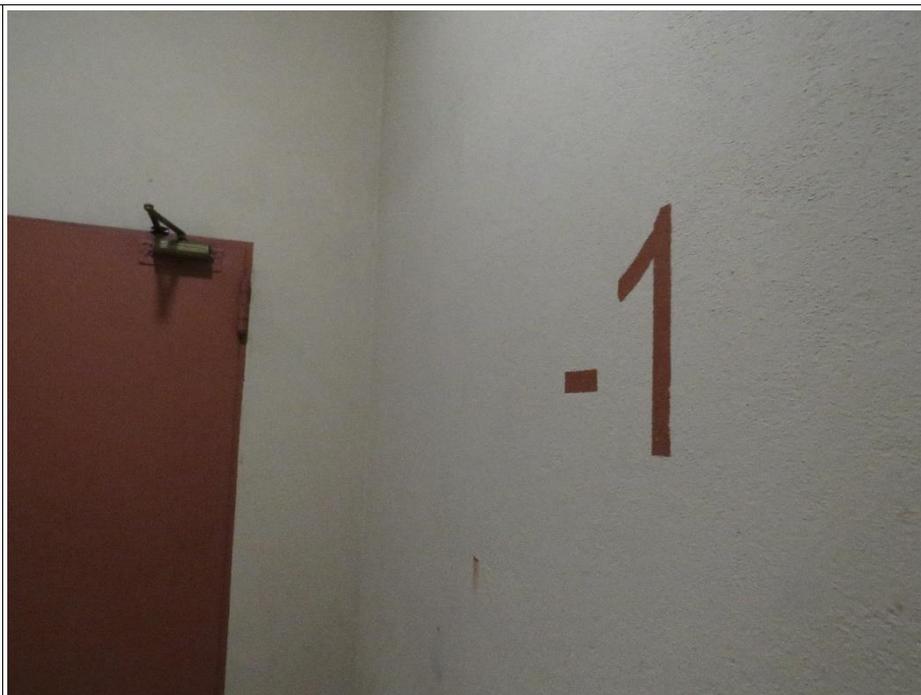
**Foto Ref. IMG\_5693**

Danos na pintura das paredes do hall da escada pelo uso

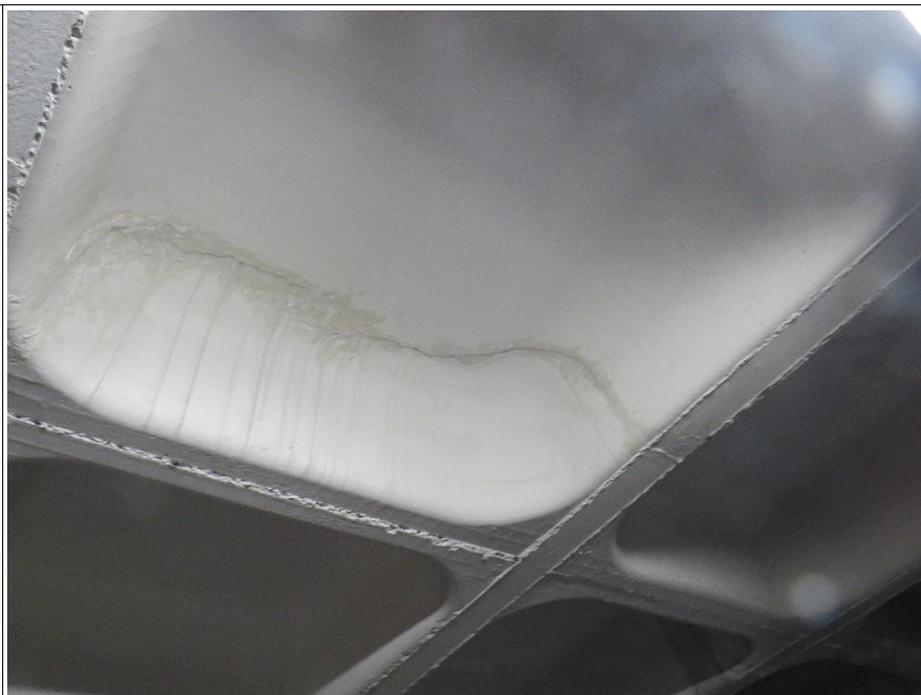
**Foto Ref. IMG\_5695**

Fenda no oco e danos  
no teto por infiltrações

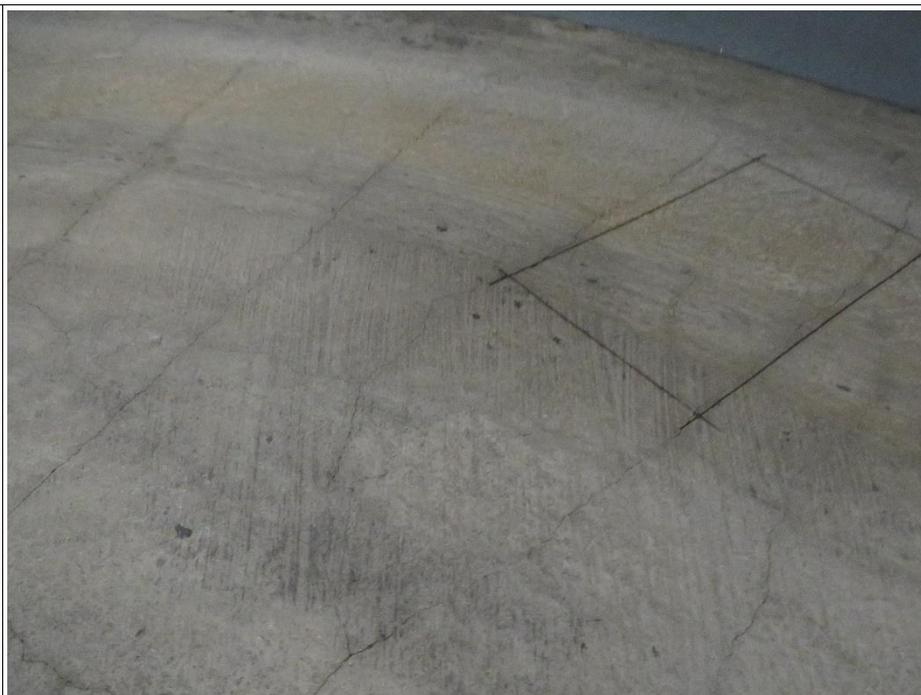
**Foto Ref. IMG\_5705**

Fendas de retração na  
betonilha afagada do  
piso

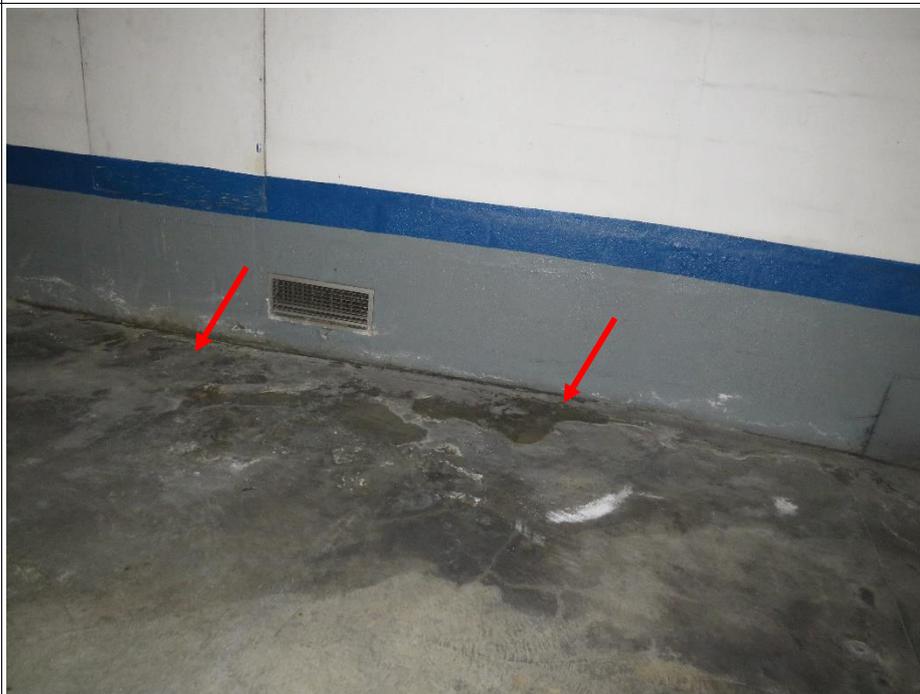
**Foto Ref. IMG\_5710**

Danos no piso e parede  
E por infiltração

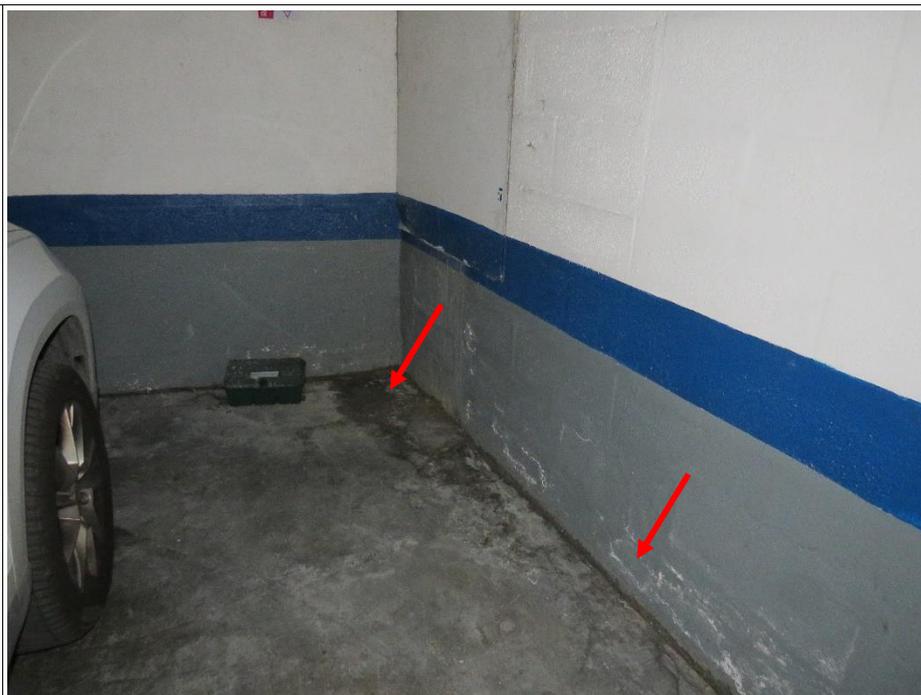
**Foto Ref. IMG\_5711**

Danos no piso e paredes E e N por infiltração
