LISTA (PREL.) DE PEÇAS DO PE A INTEGRAR O RECAPE

PROJETO DE EXECUÇÃO (PE)  
14/10/2024

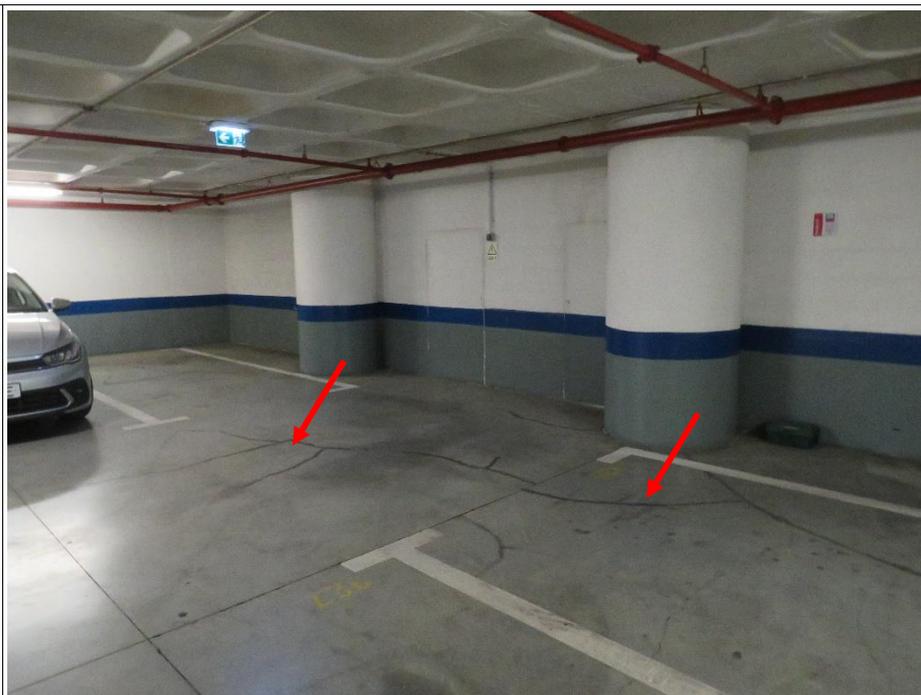
**Foto Ref. IMG\_5715**

Fendas de retração na  
betonilha afagada do  
piso

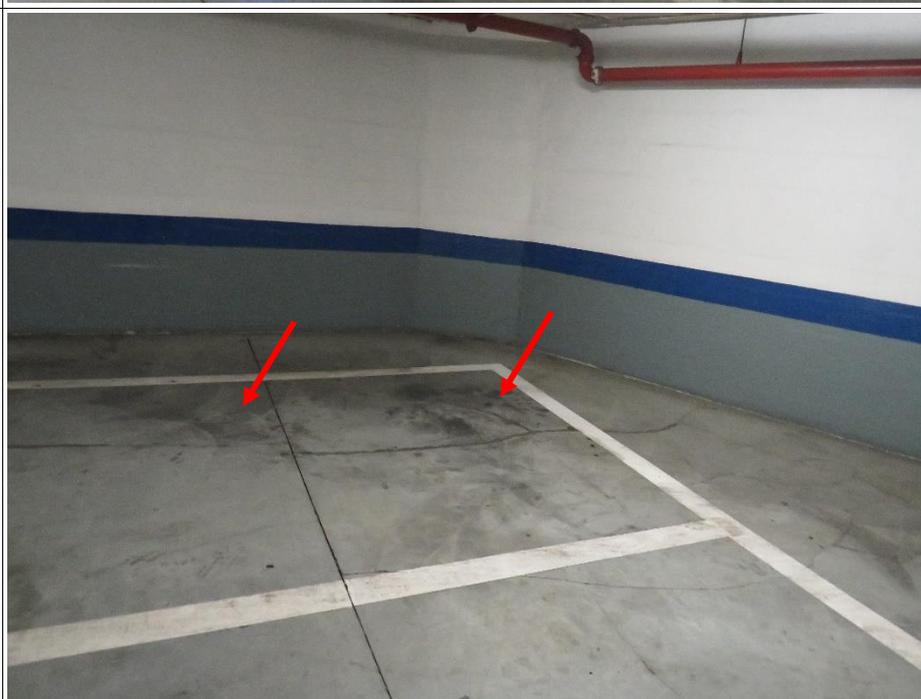
**Foto Ref. IMG\_5716**

Fendas de retração na  
betonilha afagada do  
piso

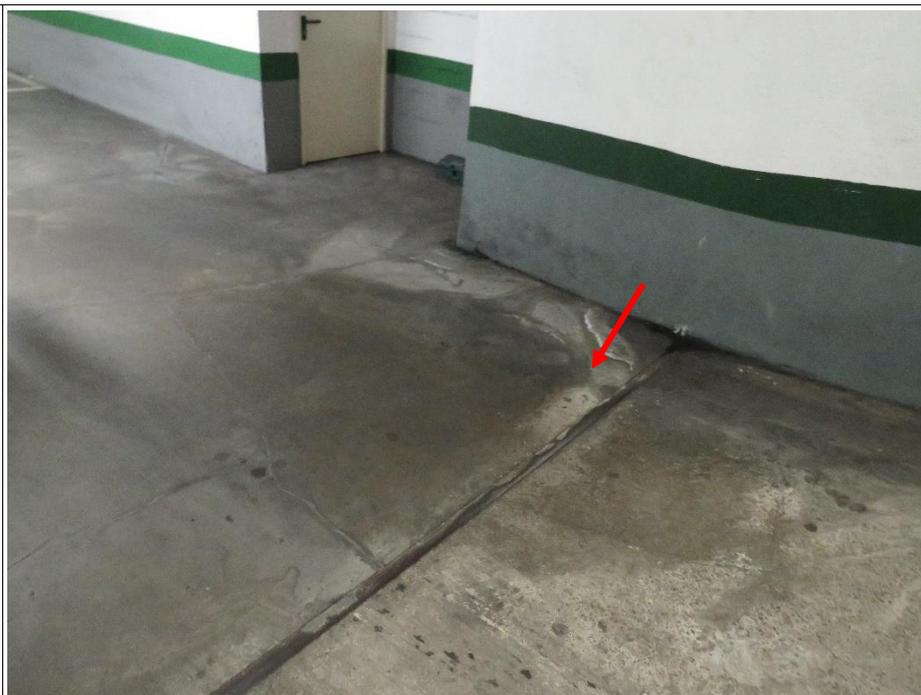
**Foto Ref. IMG\_5719**

Fendas de retração e danos por infiltração no piso junto rampa

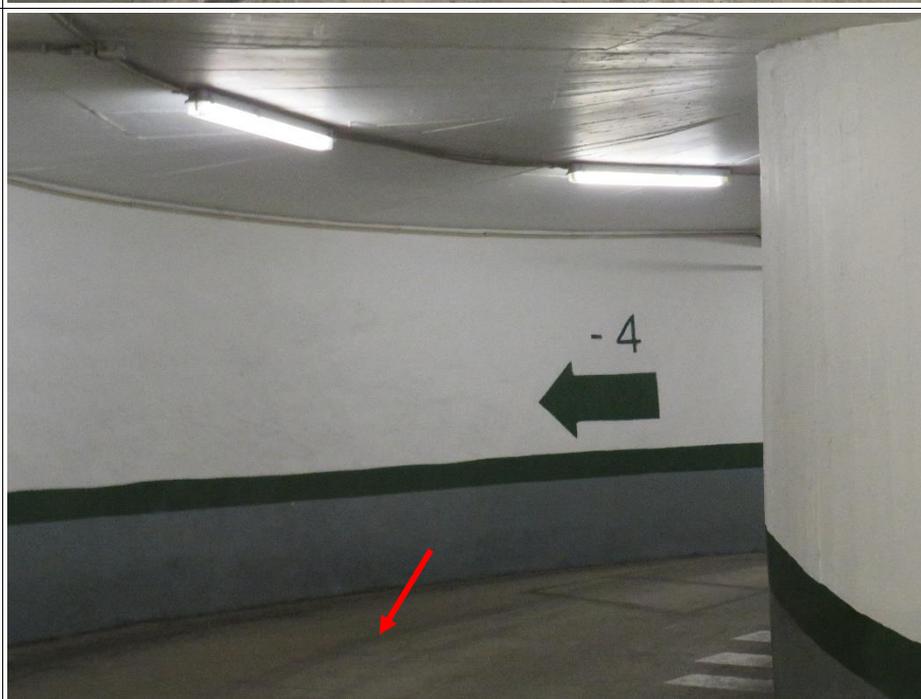
**Foto Ref. IMG\_5720**

Estado da parede NE e piso da rampa de acesso ao piso - 4

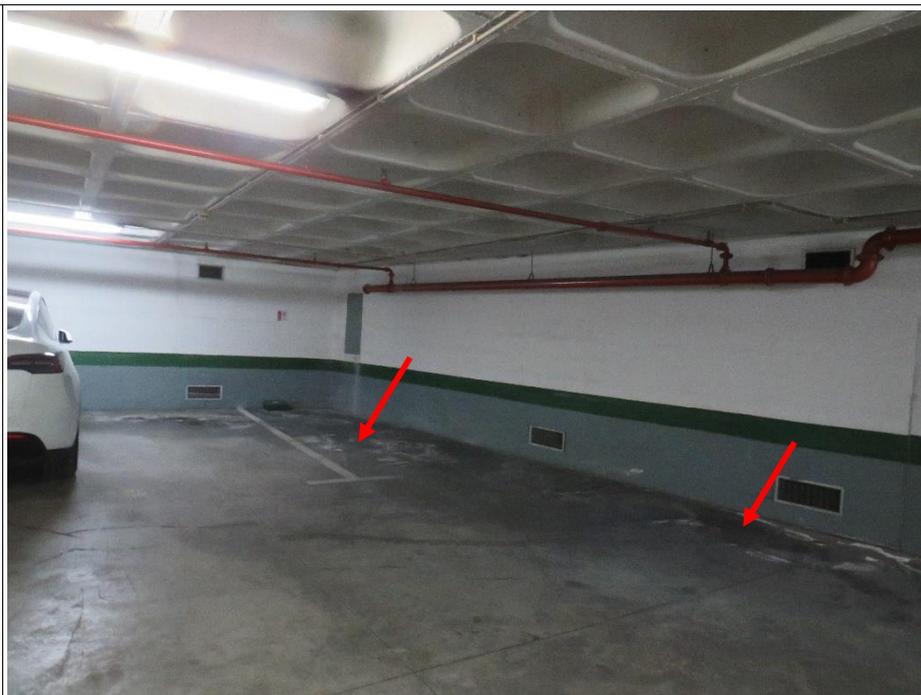
**Foto Ref. IMG\_5723**

Fendas de retração na  
betonilha afagada do  
piso

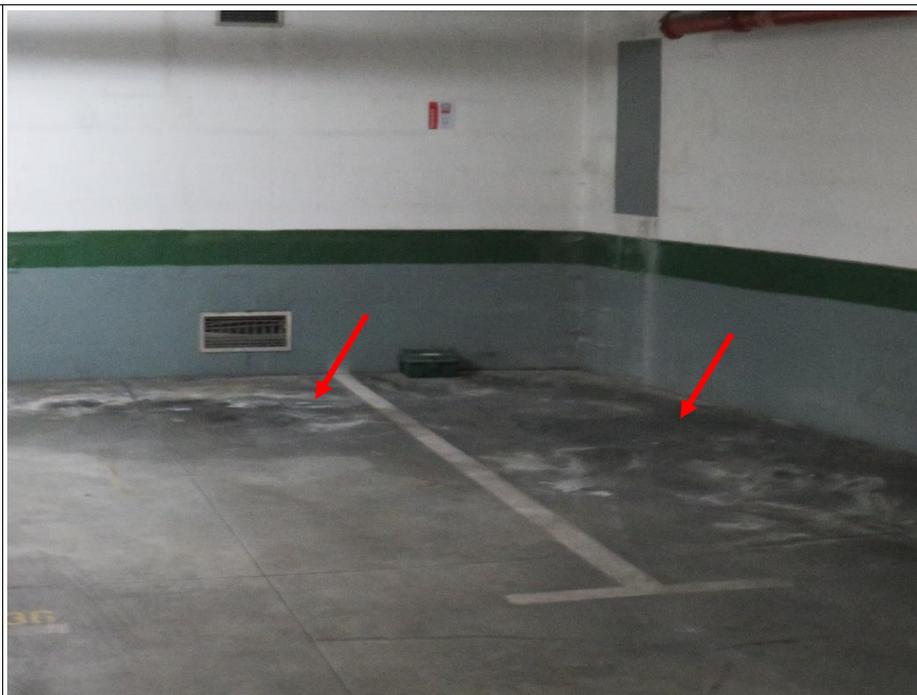
**Foto Ref. IMG\_5725**

Fendas de retração na  
betonilha afagada do  
piso; danos por  
infiltrações no piso

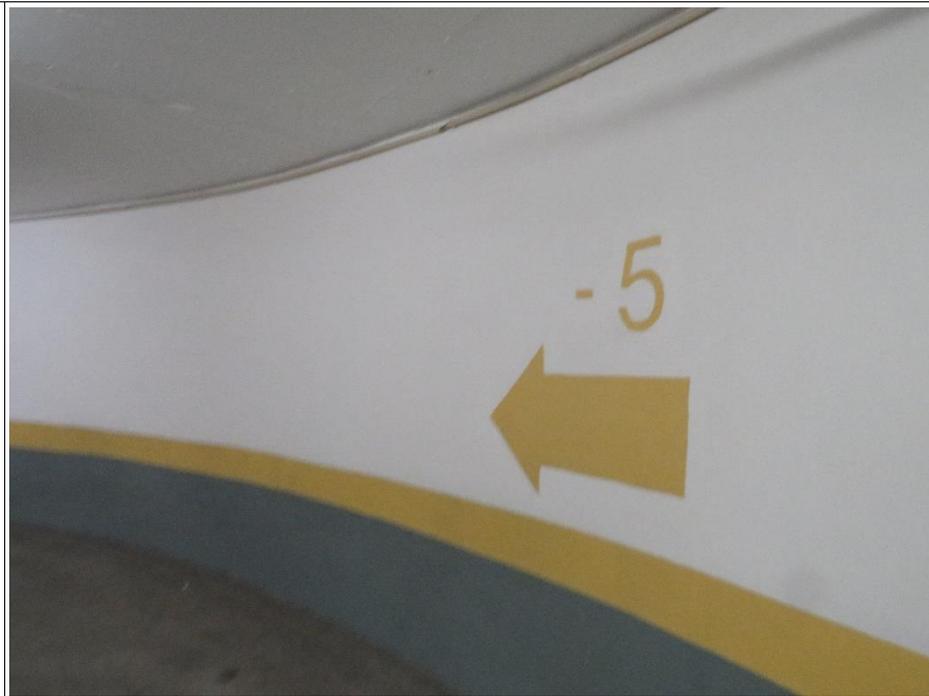
**Foto Ref. IMG\_5727**

Estado da parede N

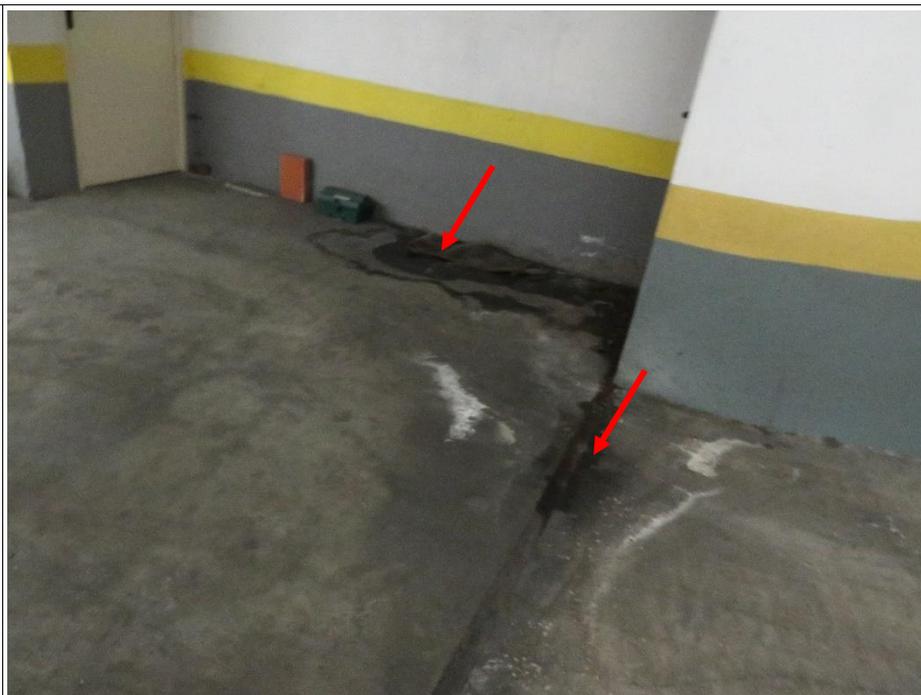
**Foto Ref. IMG\_5729**

Fendas de retração e danos por infiltração no piso junto rampa

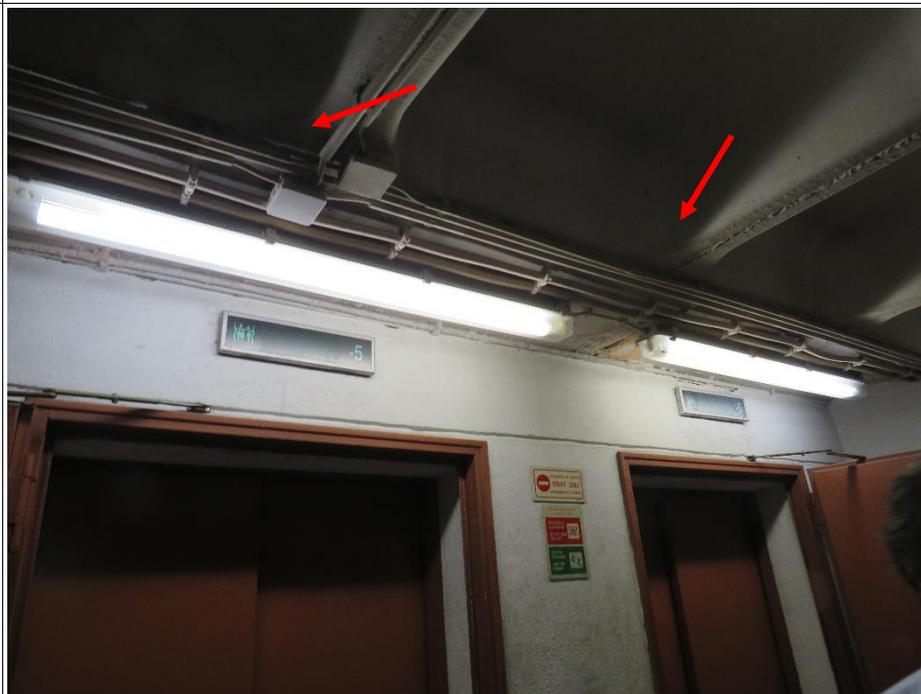
**Foto Ref. IMG\_5730**

Danos no teto pelo uso

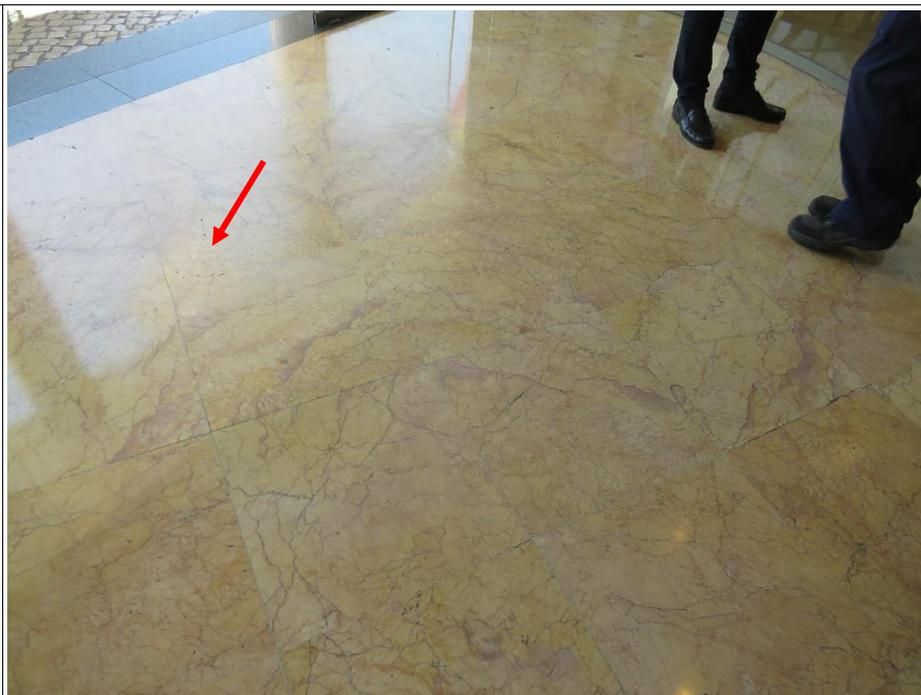
**Foto Ref. IMG\_5731**

Mosaico rachado no  
piso junto porta

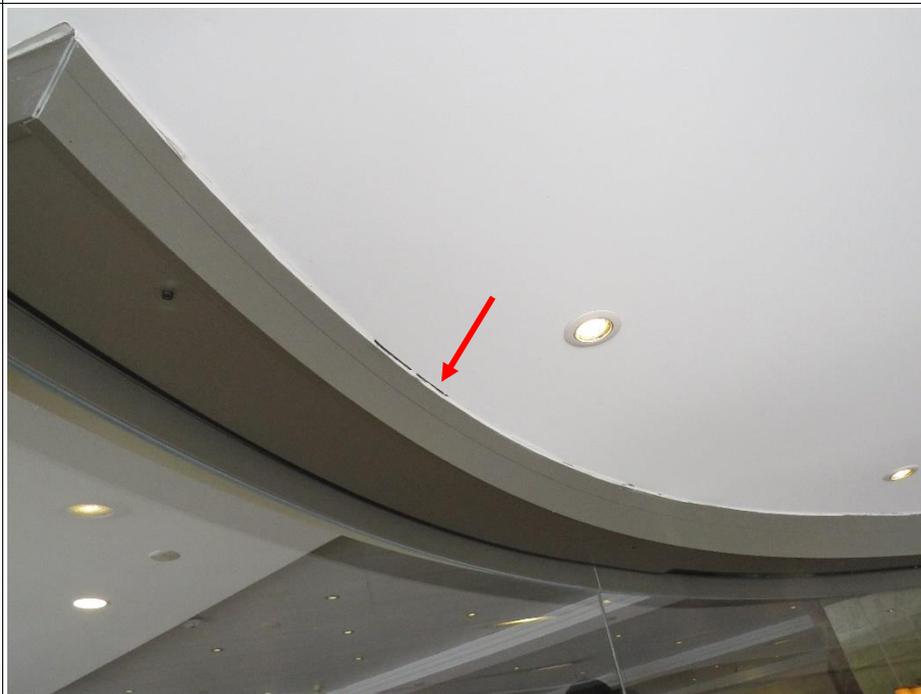
**Foto Ref. IMG\_5732**

Junta aberta entre teto  
e platibanda da entrada

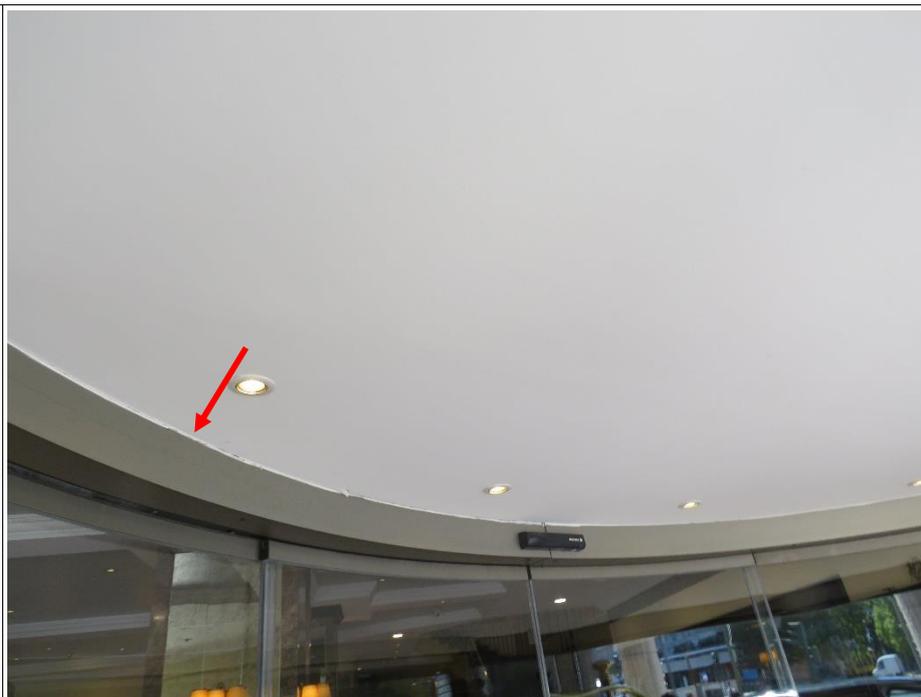
**Foto Ref. IMG\_5733**

Junta aberta entre teto e platibanda da entrada

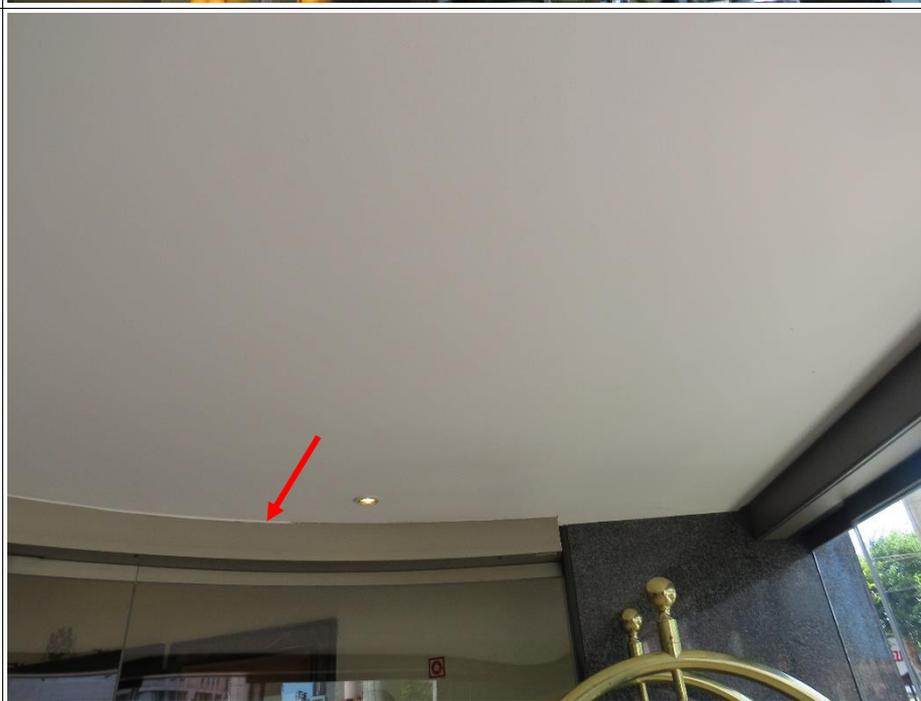
**Foto Ref. IMG\_5734**

Junta aberta entre teto e platibanda da entrada

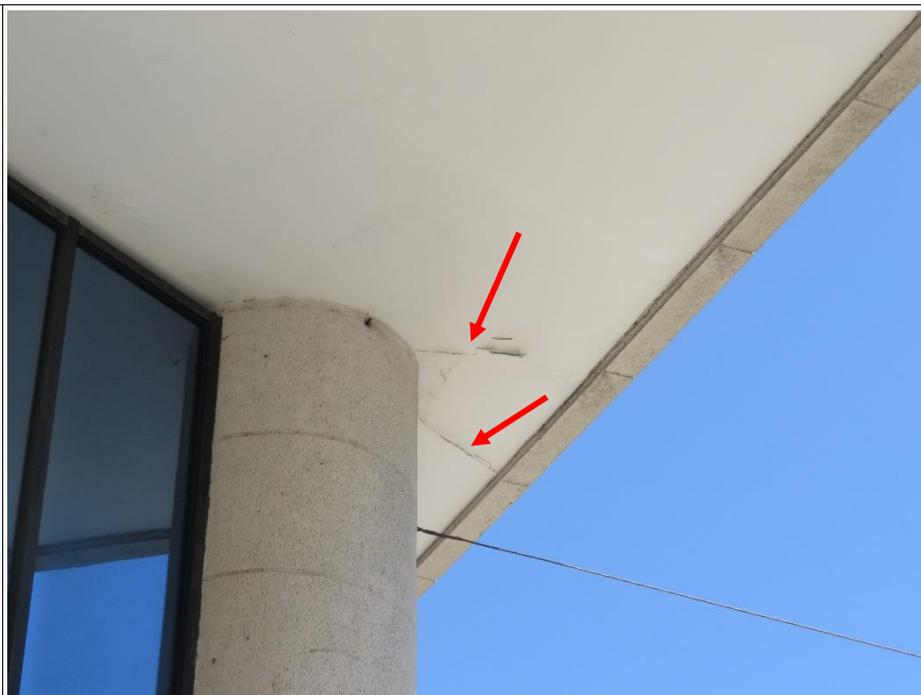
**Foto Ref. IMG\_5735**

Danos no teto falso  
junto fachada e Fenda  
FT

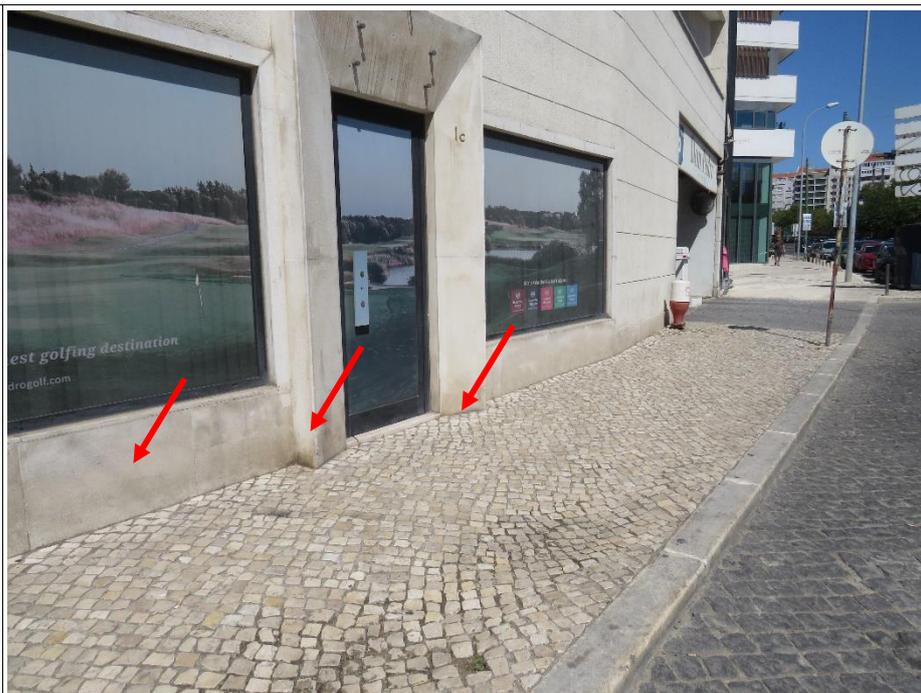
**Foto Ref. IMG\_5737**

Danos nos mosaicos do soco por capilaridades e uso

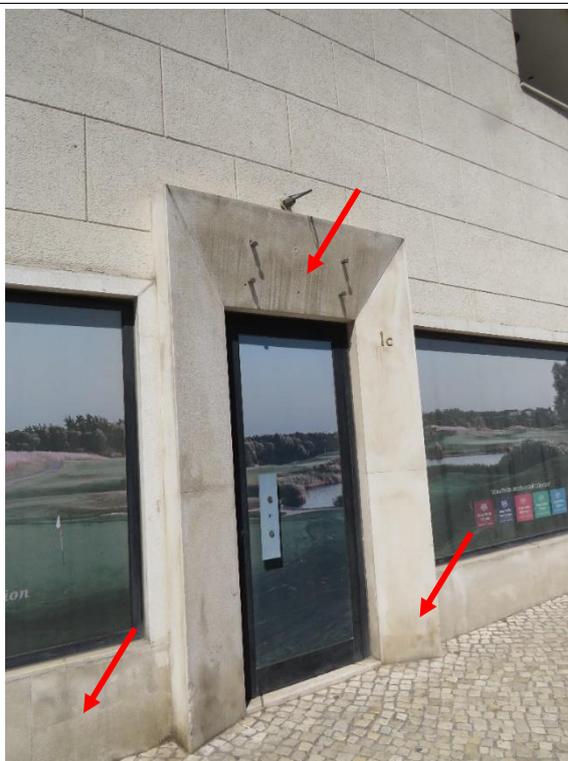
**Foto Ref. IMG\_5738**

Danos nos mosaicos do soco por capilaridades e danos na ombreira da porta por escorrências e uso

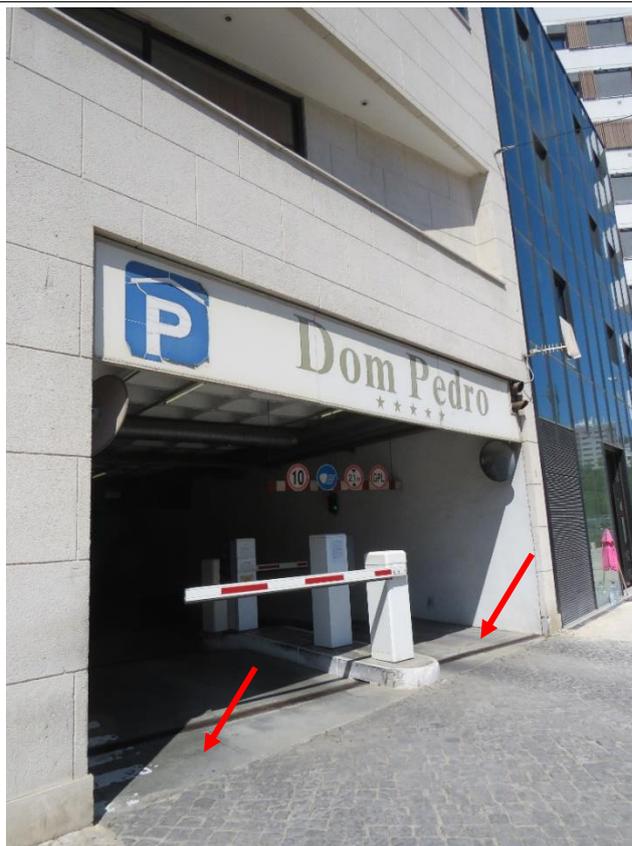
**Foto Ref. IMG\_5739**

Danos na soleira das entradas na garagem pelo uso

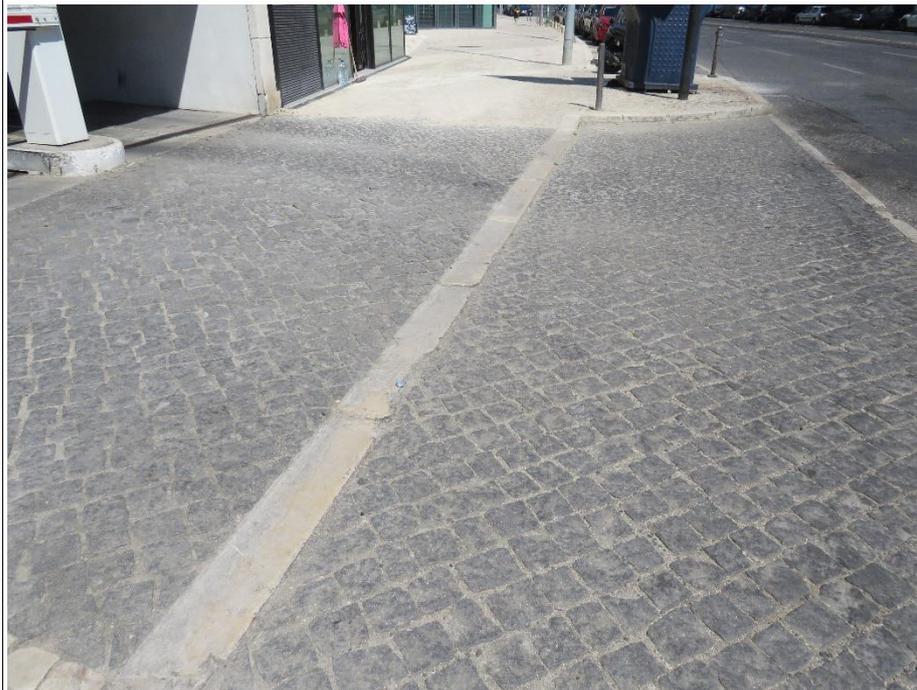
**Foto Ref. IMG\_5740**

Estado do piso da entrada na garagem e lancil rebaixado pelo uso

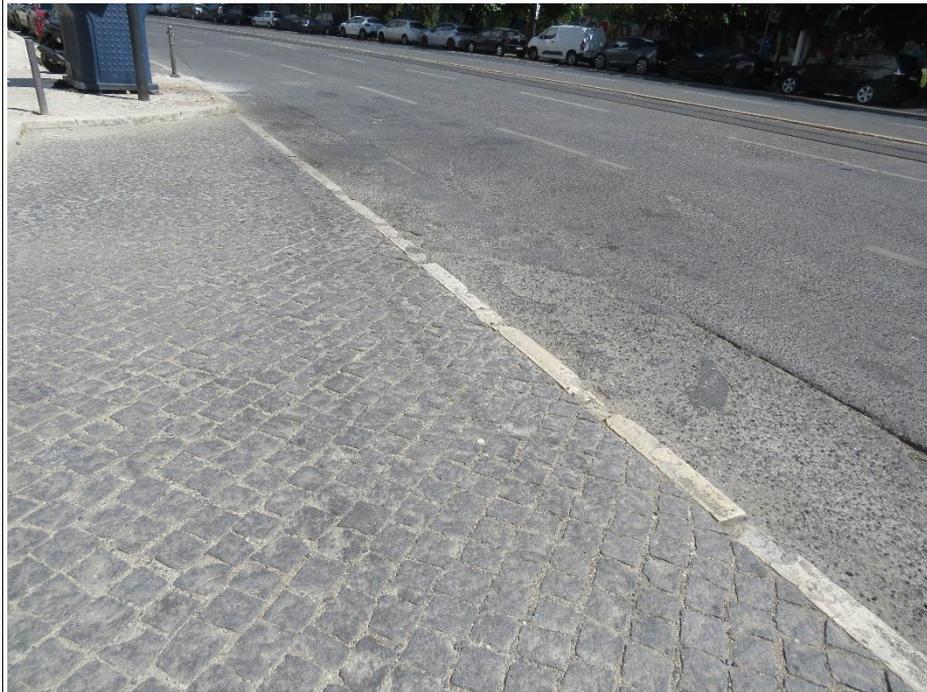
**Foto Ref. IMG\_5741**

Estado do piso da  
entrada na garagem e  
lancil rebaixado pelo  
uso

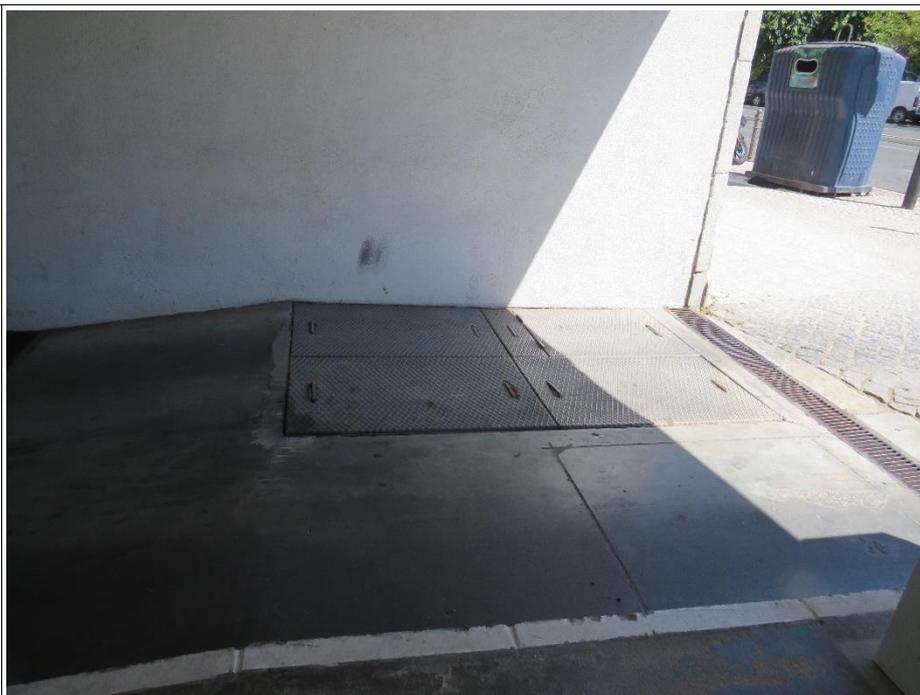
**Foto Ref. IMG\_5745**

Danos no piso da entrada pelo uso

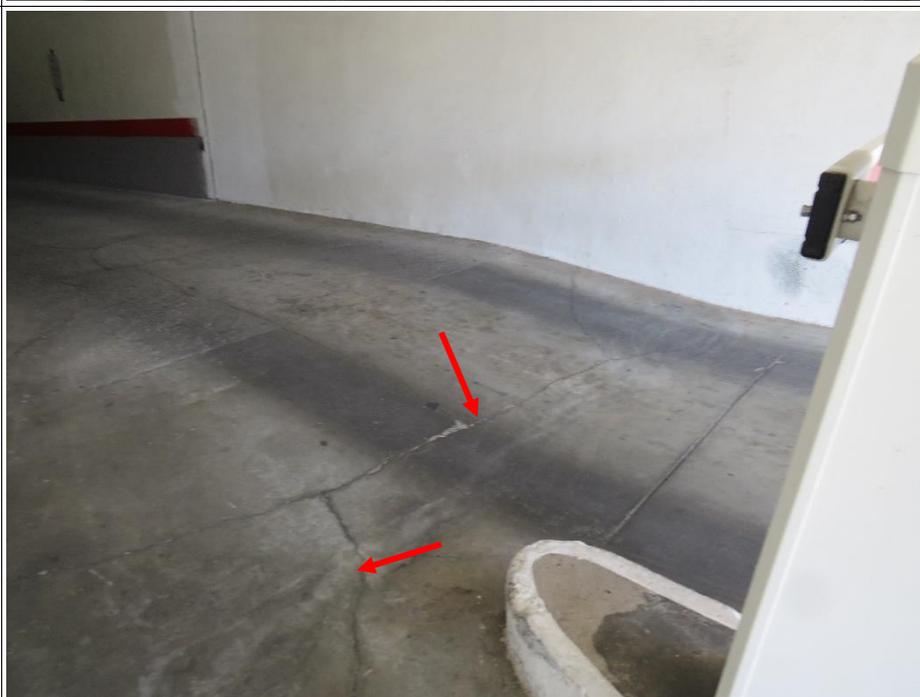
**Foto Ref. IMG\_5746**

Fendas de retração na betonilha afagada da rampa

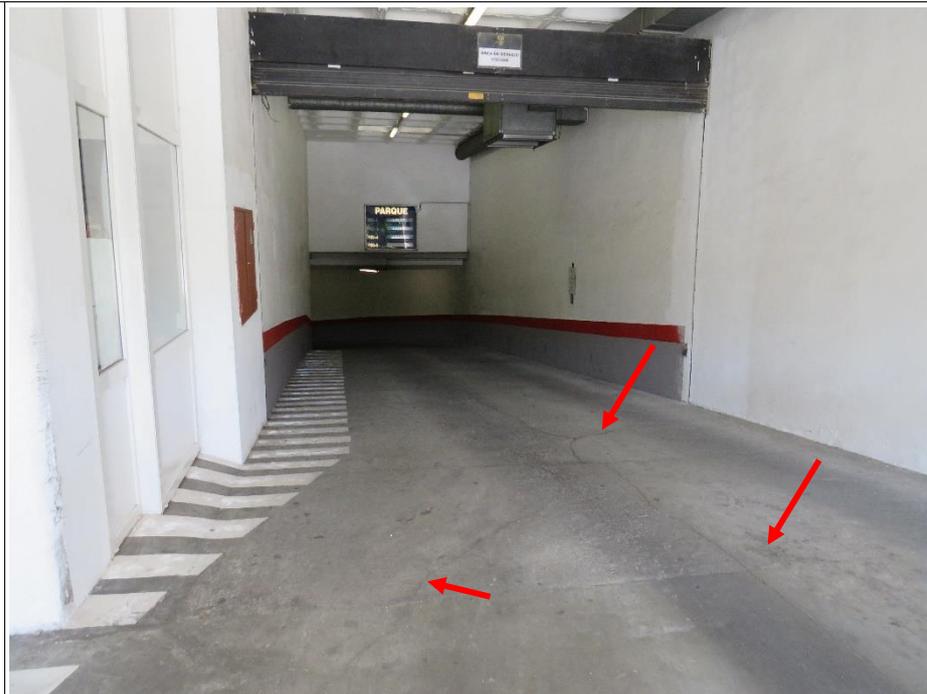
**Foto Ref. IMG\_5747**

Fendas de retração na  
betonilha afagada da  
rampa

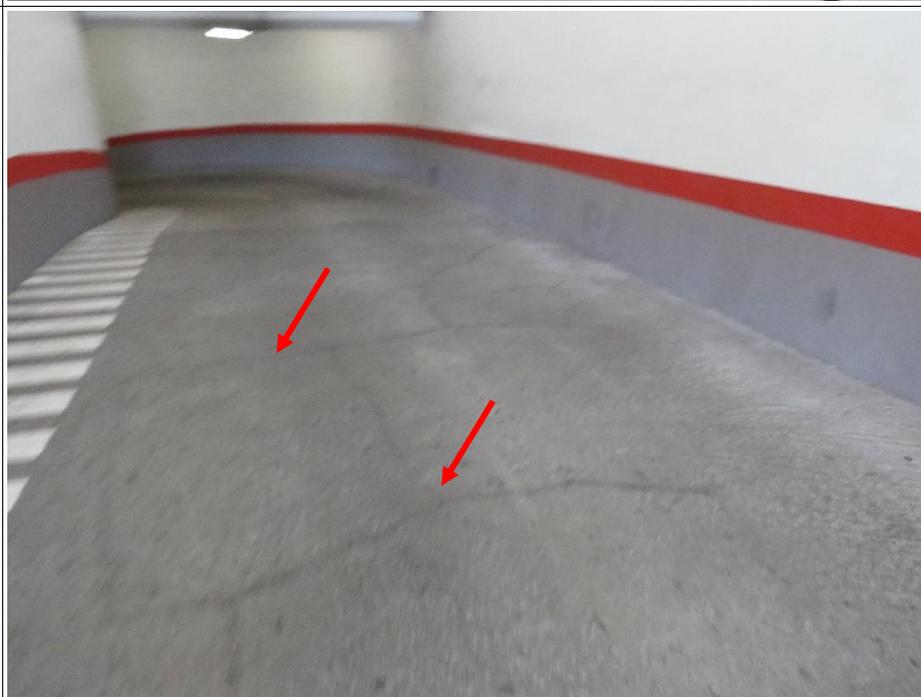
**Foto Ref. IMG\_5752**

Fendas de retração na  
rampa de acesso ao  
piso 2
