RELATÓRIO DE INSPEÇÃO TÉCNICA RIT 440/2024 – Interferência 70

Imóvel Vistoriado: Rua Gorgel Amaral Nº 5, 1250-119 Lisboa

Obra: RE 03.417 – Metropolitano de Lisboa - Linha Vermelha – Prolongamento S. Sebastião - Alcântara

Objeto das Vistorias: Inspeção Técnica Prévia ao edifício

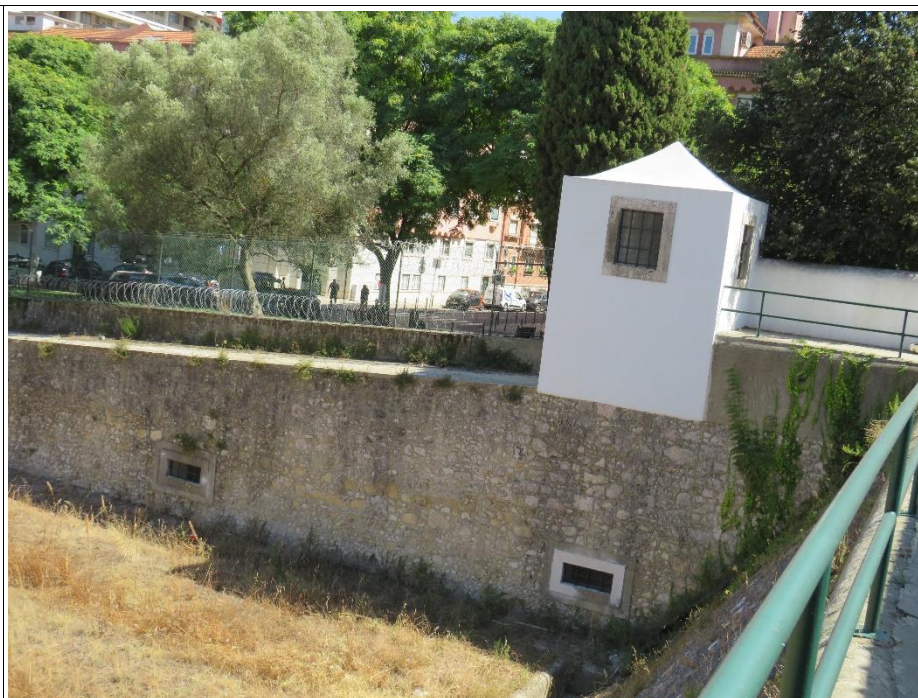
Foto Ref. IMG_8153

Estado da clarabóia E
com obras recentes de
restauro

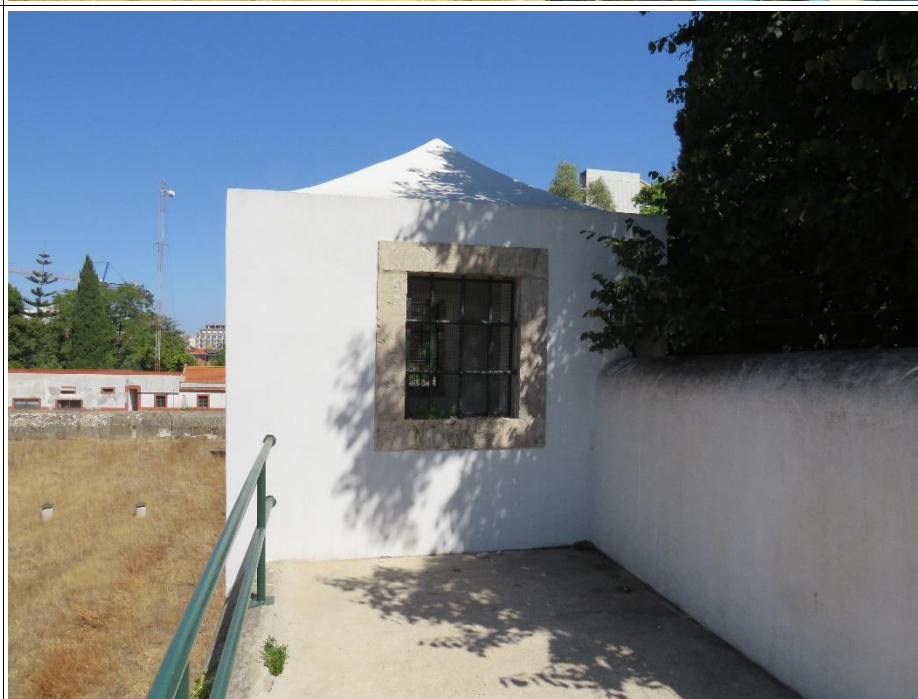
Foto Ref. IMG_8157

Estado da fachada W
da clarabóia E com
obras recentes de
restauro

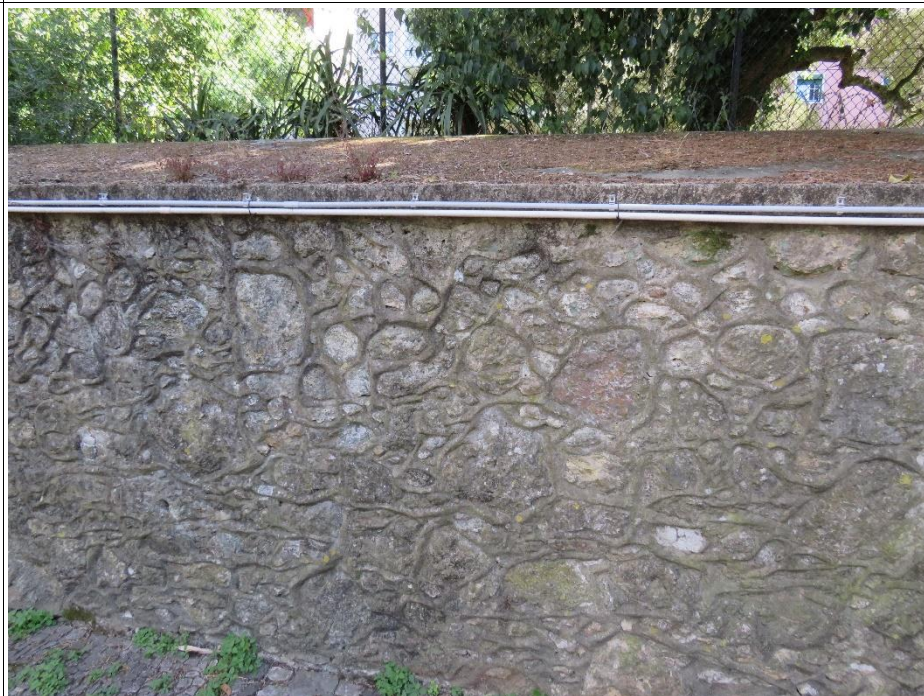
Foto Ref. IMG_8217

Estado da fachada N
em pedra argamassada

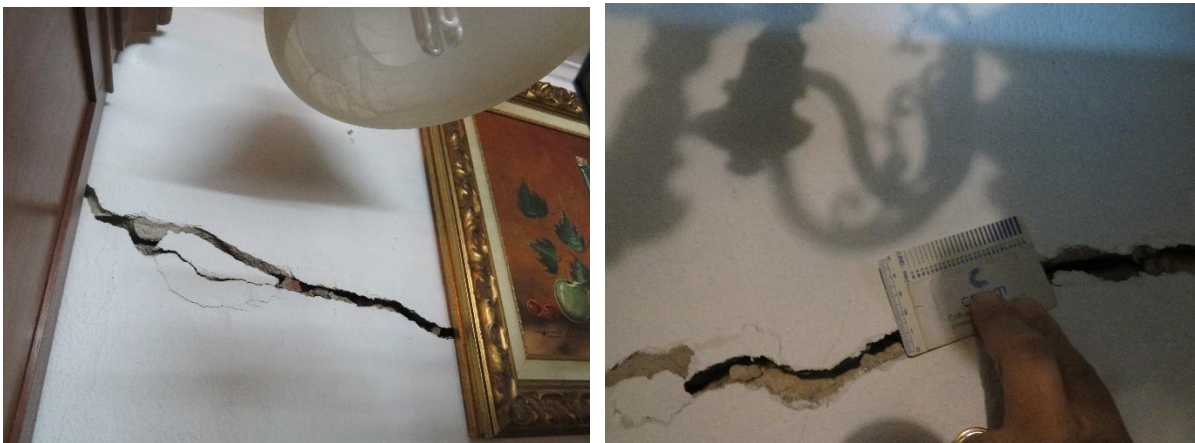
- Verificaram-se danos na fachada principal a Norte por escorrências, avançada idade nas cantarias dos vãos e cunhais;
- Verificaram-se danos na fachada posterior a Sul, nomeadamente fendas expressivas de assentamento diferencial, danos nos pisos das varandas com aço oxidado à vista, avançada idade nas cantarias dos vãos e cunhais;
- Foram registadas algumas anomalias graves nas paredes da loja da cave, nomeadamente fenda de assentamento diferencial da sua fundação, cuja abertura da fenda principal ultrapassa 1 cm de largura

Fotos 3 e 4 – Fenda expressiva na parede interna da loja da cave

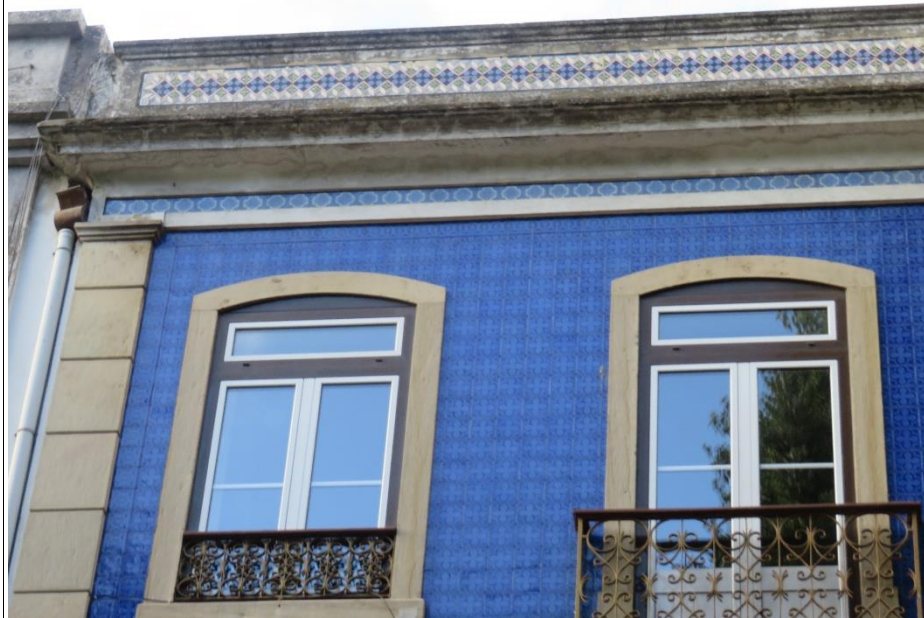
Foto Ref. IMG_6427

Danos na platibanda da cobertura por fungos e escorrências

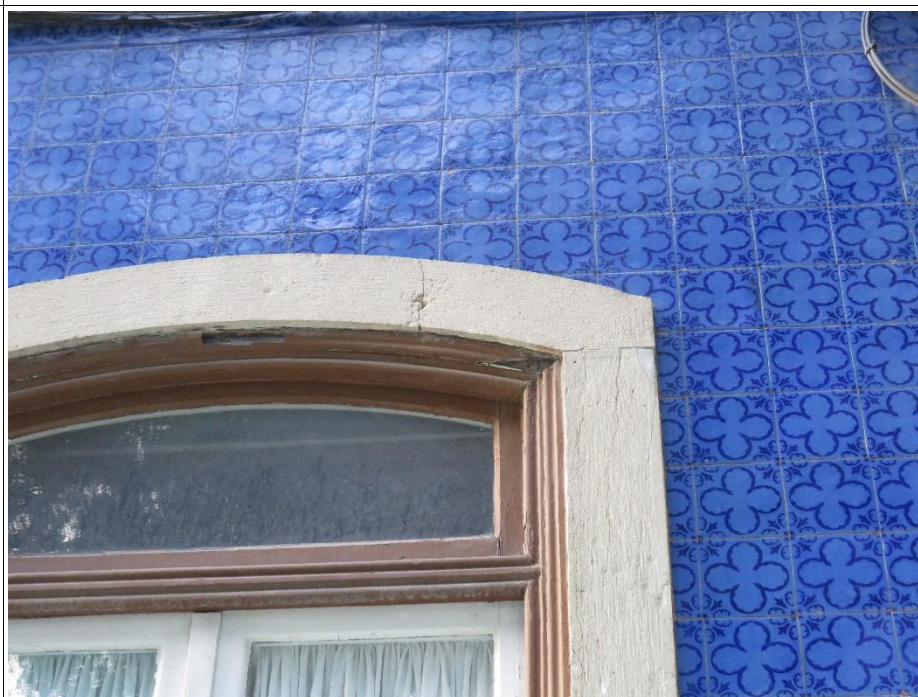
Foto Ref. IMG_6439

Ombreira da janela rachada no piso 0

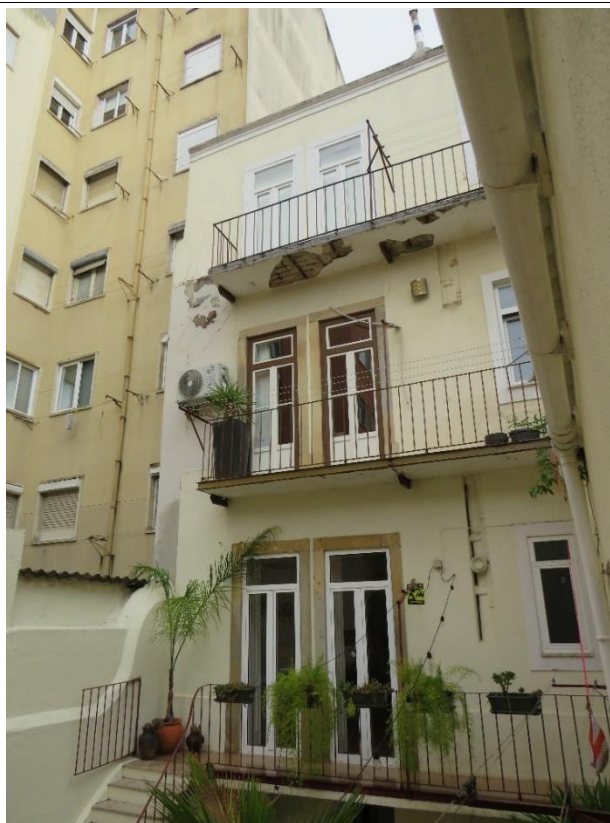
Foto Ref. IMG_1913

Vista geral dos danos na fachada posterior do edifício

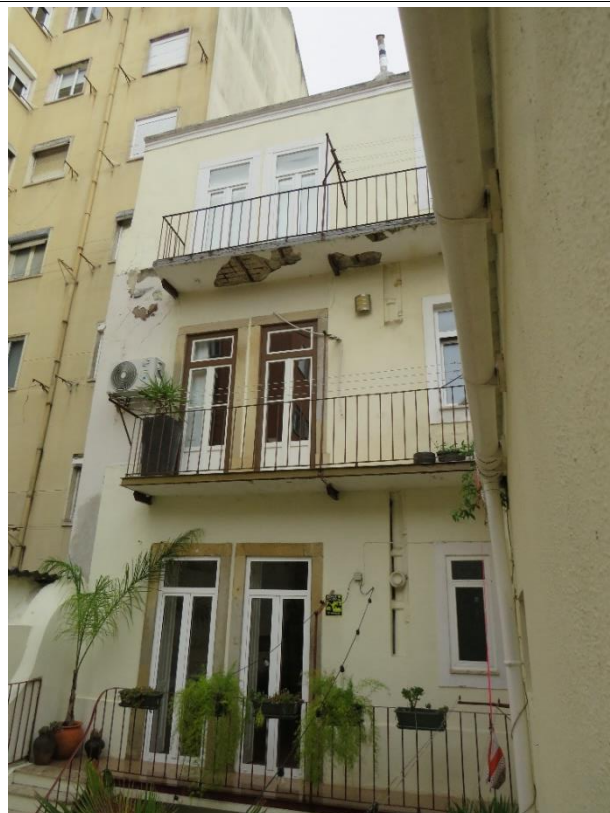
Foto Ref. IMG_1914

Danos na fachada de tardoz por infiltrações nos pisos das varandas

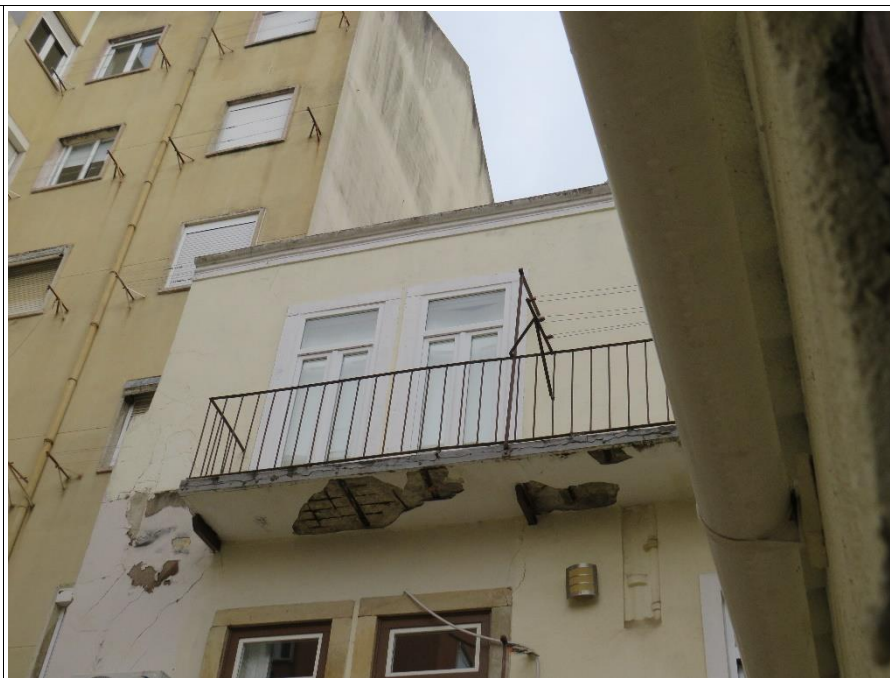
Foto Ref. IMG_1915

Danos na base da varanda do piso 2 por empolamento da armadura por oxidação com queda do revestimento

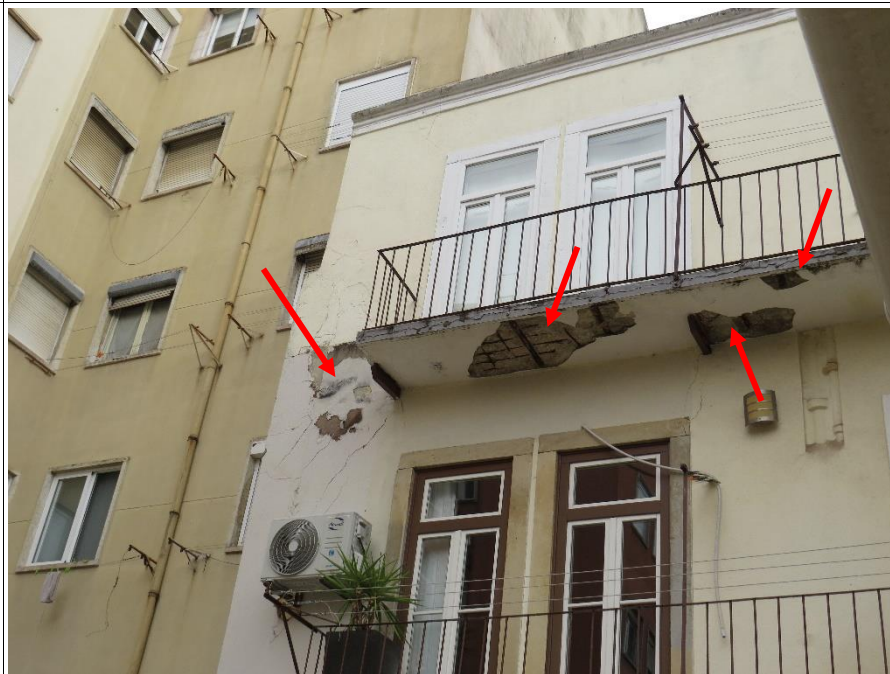
Foto Ref. IMG_1916

Danos na fachada por infiltrações e empolamentos

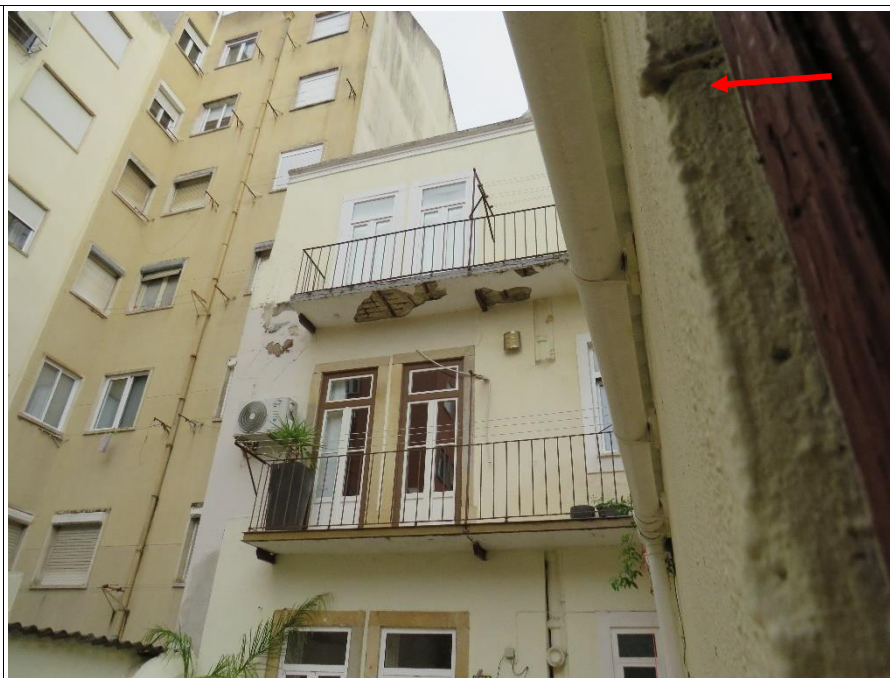
Foto Ref. IMG_1917

Danos na ombreira da fachada W

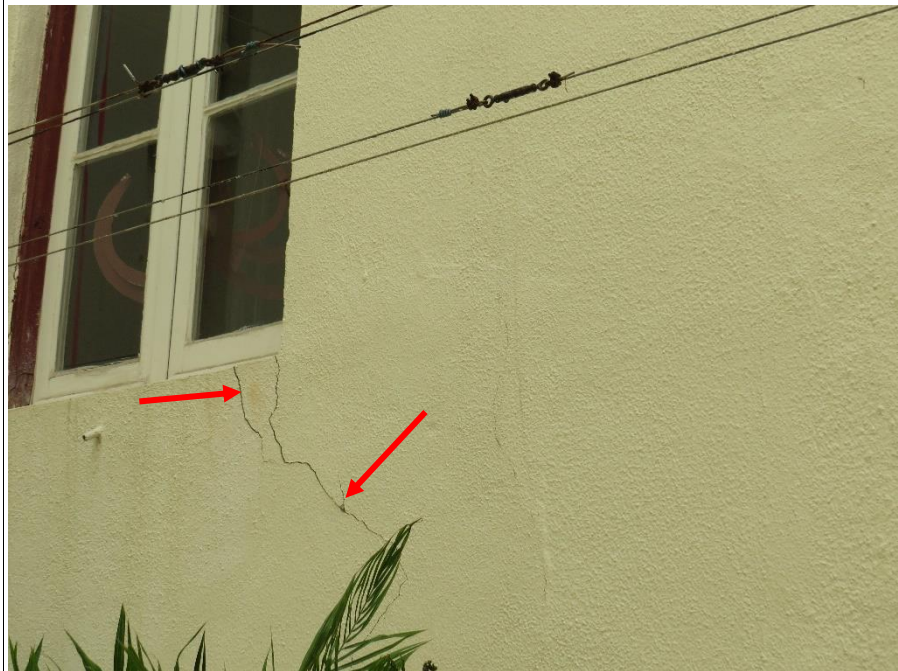
Foto Ref. IMG_1924

Fendas oblíquas de assentamento diferencial na esquina inferior S da janela NW

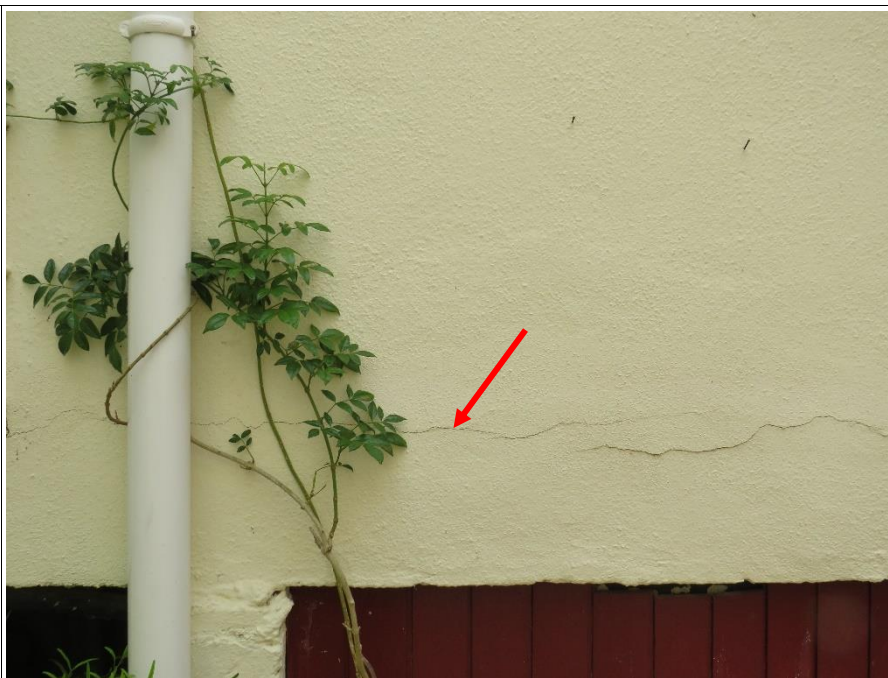
Foto Ref. IMG_1925

Fendas horizontais na base da fachada W

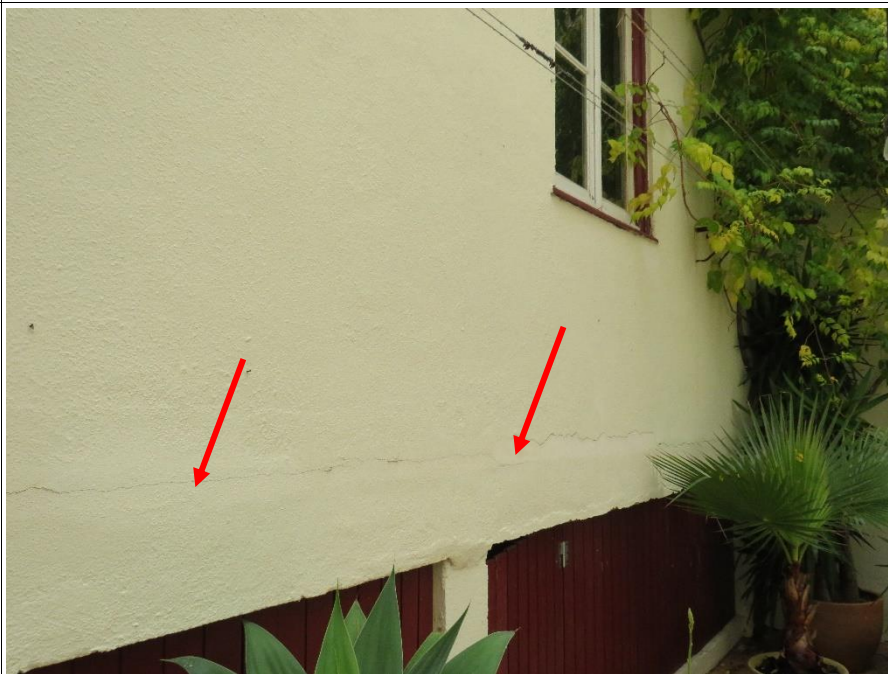
Foto Ref. IMG_1926

Fenda horizontal na base da fachada W

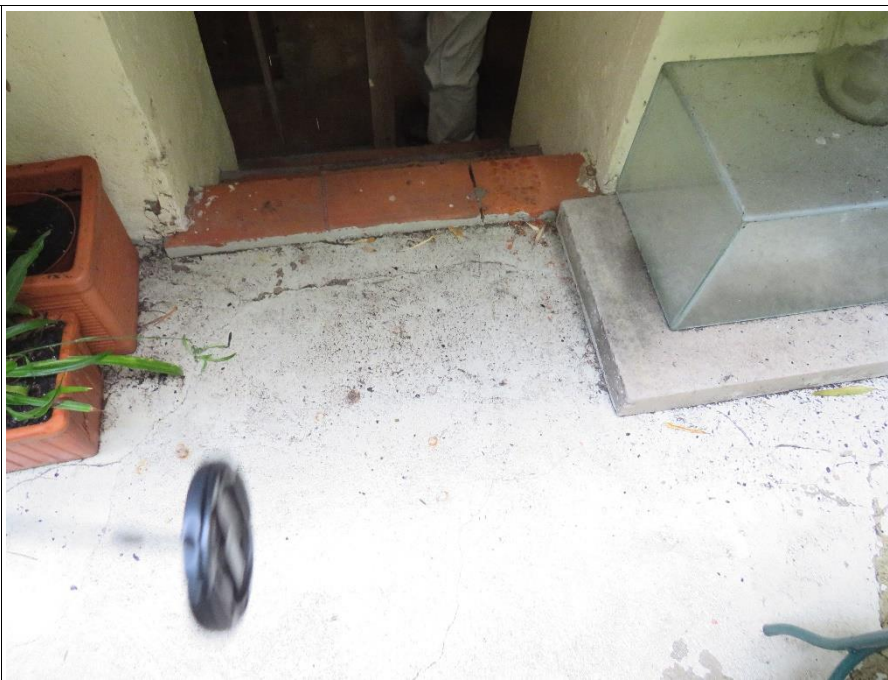
Foto Ref. IMG_2058

Fendas no piso do logradouro à entrada da arrecadação

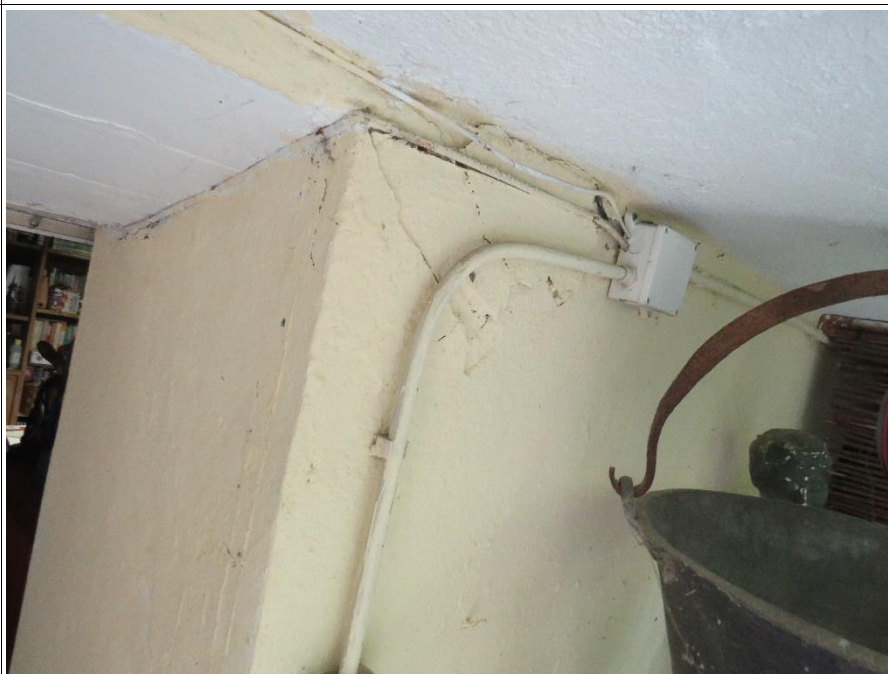
Foto Ref. IMG_2059

Fendas oblíquas na parede

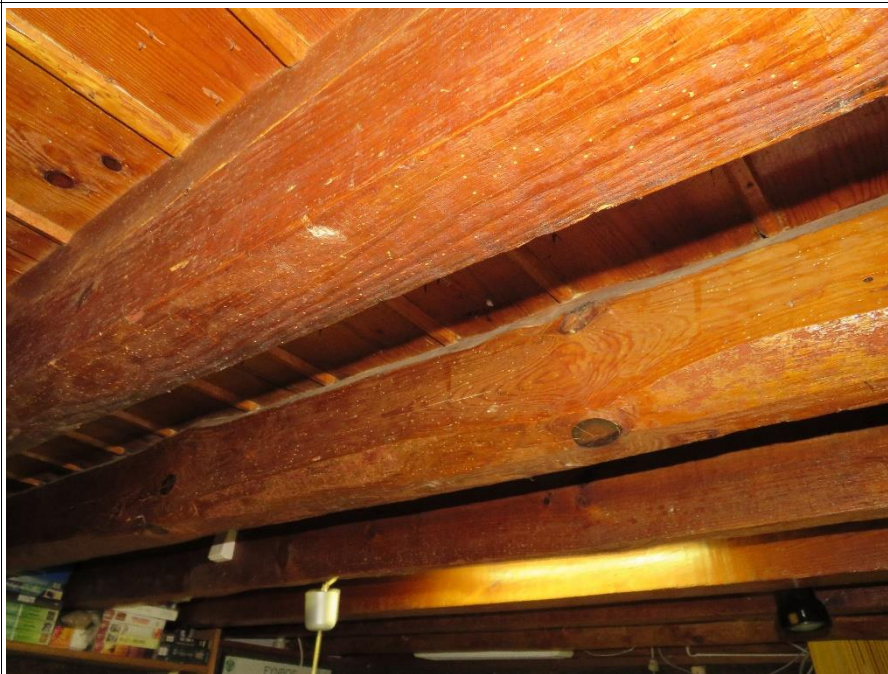
Foto Ref. IMG_2061

Estado dos vigamentos do
teto

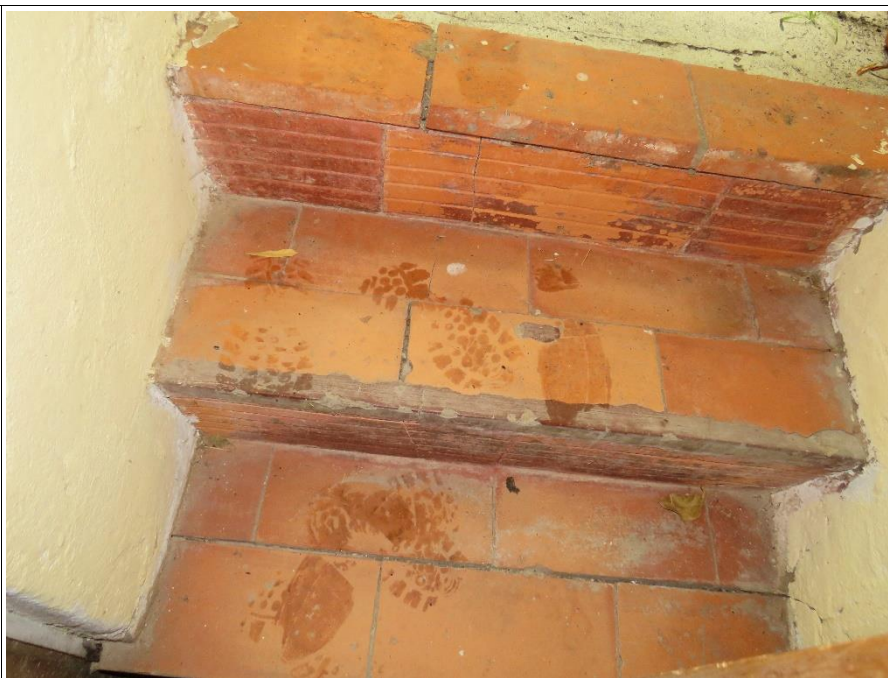
Foto Ref. IMG_2062

Danos nos degraus da escada de acesso pelo uso

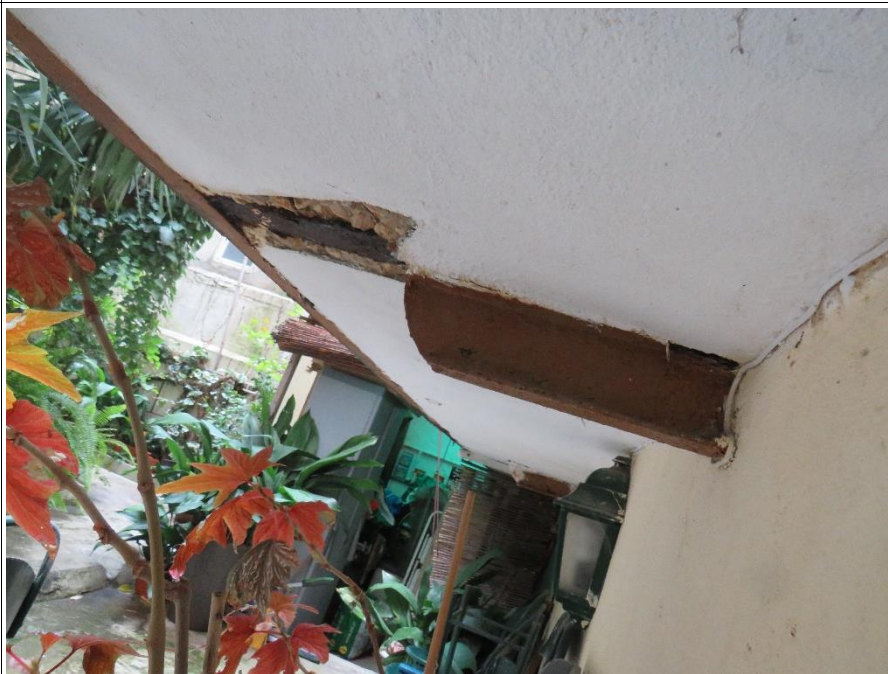
Foto Ref. IMG_2063

Danos na zona inferior da varanda do piso 0, sobre entrada para a arrecadação por empolamento

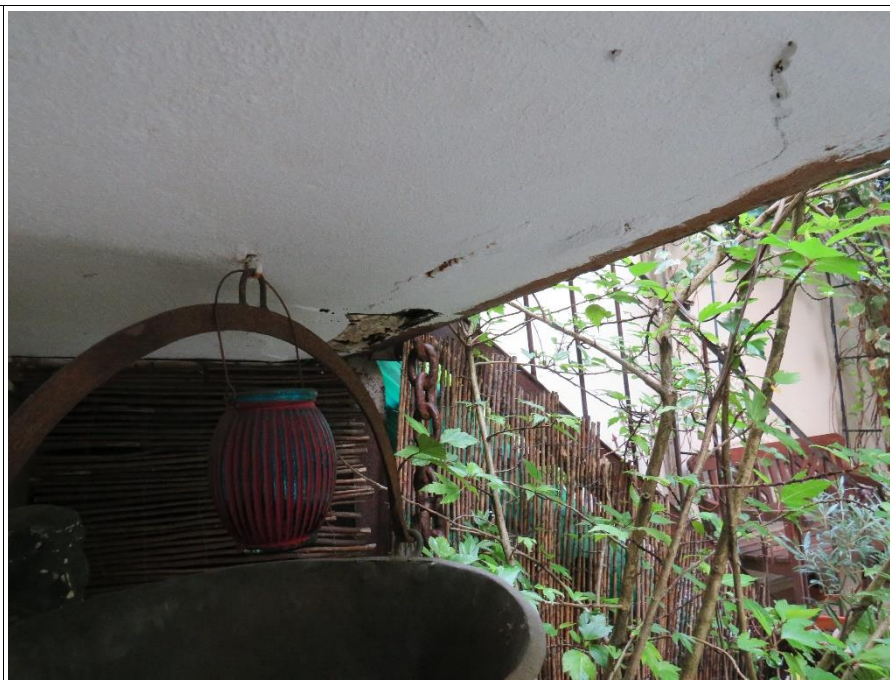
Foto Ref. IMG_2064

Fenda na base da varanda
do piso 0 à entrada da
arrecadação

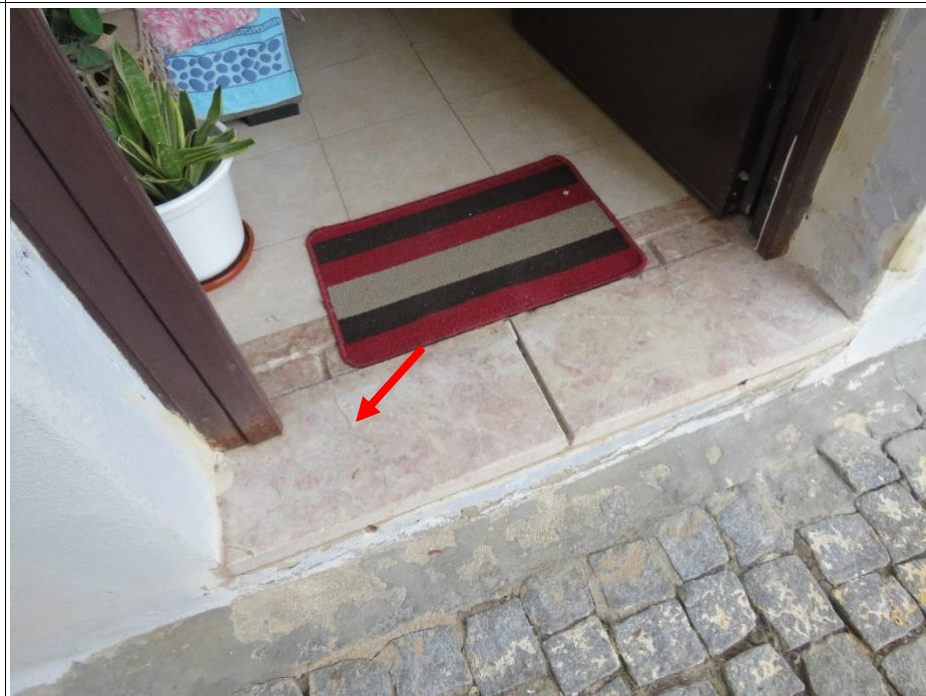
**Foto Ref. IMG_9829
(Cont.)**

Soleira da porta com racha

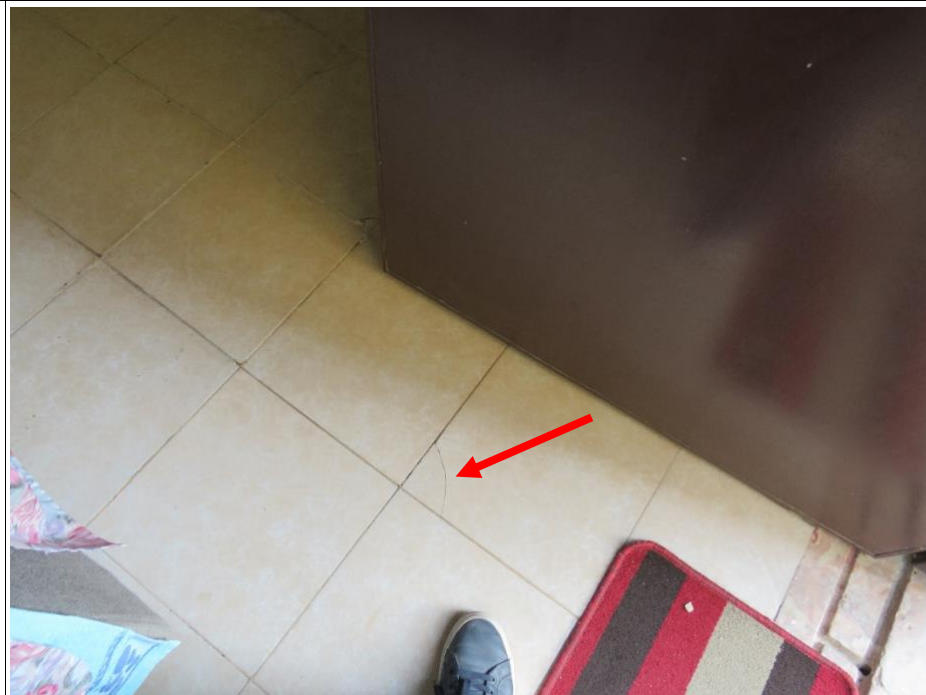
Foto Ref. IMG_9832

Mosaico rachado no piso junto à porta de entrada

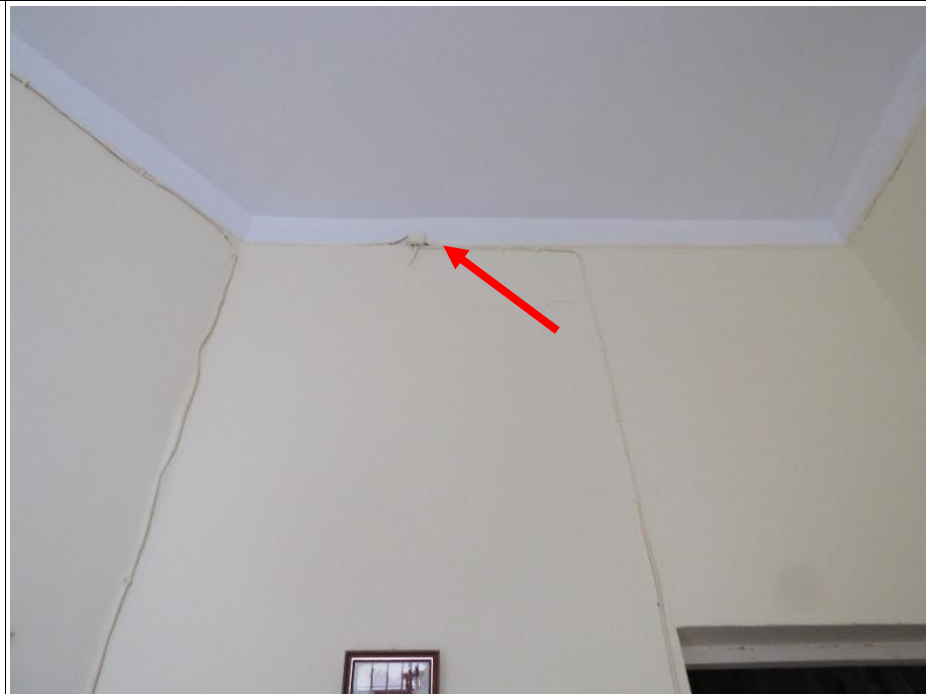
Foto Ref. IMG_9834

Fenda na parede E junto à sanca

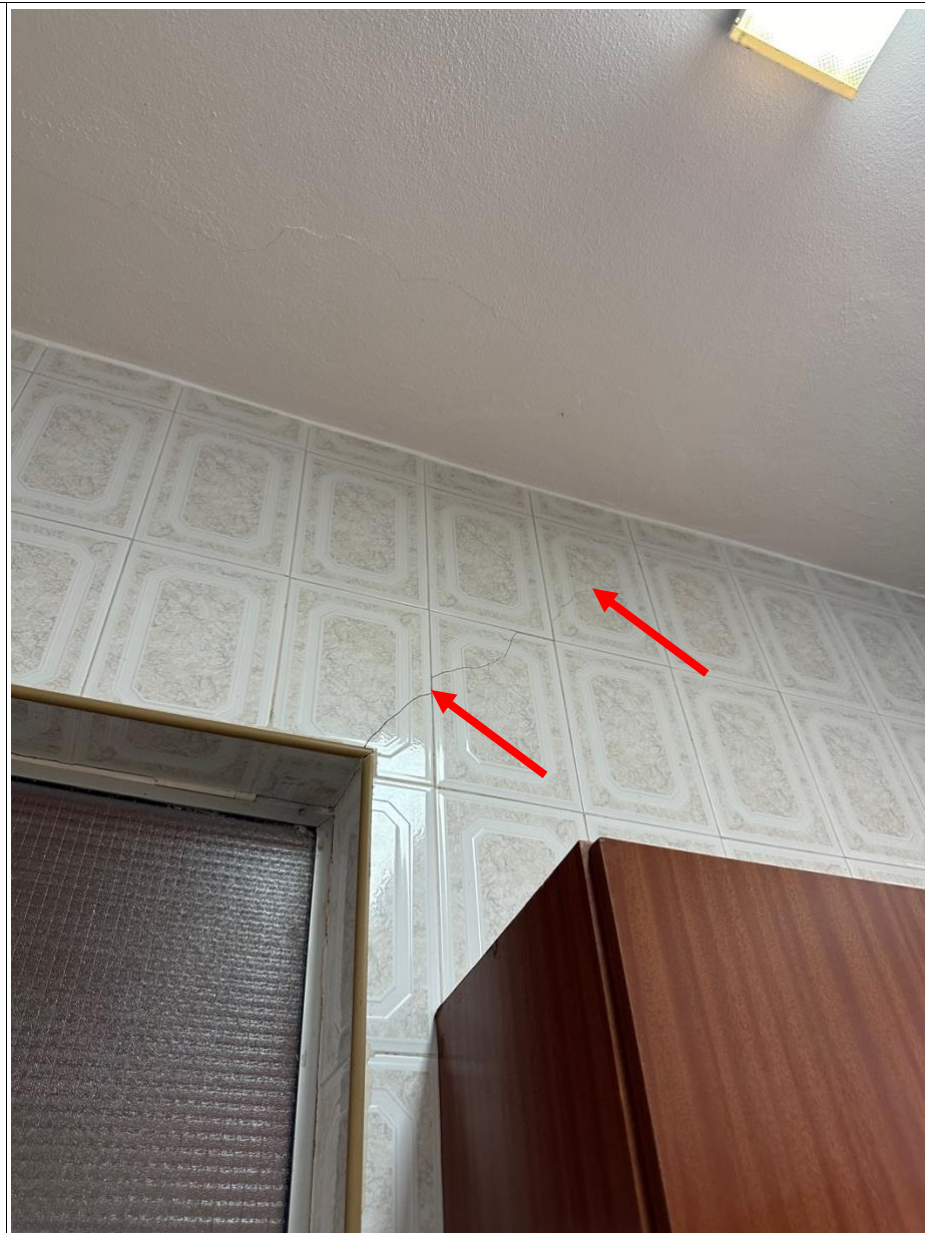
Foto Ref. IMG_9836

Fenda Oblíqua na
parede N com 3
azulejos rachados

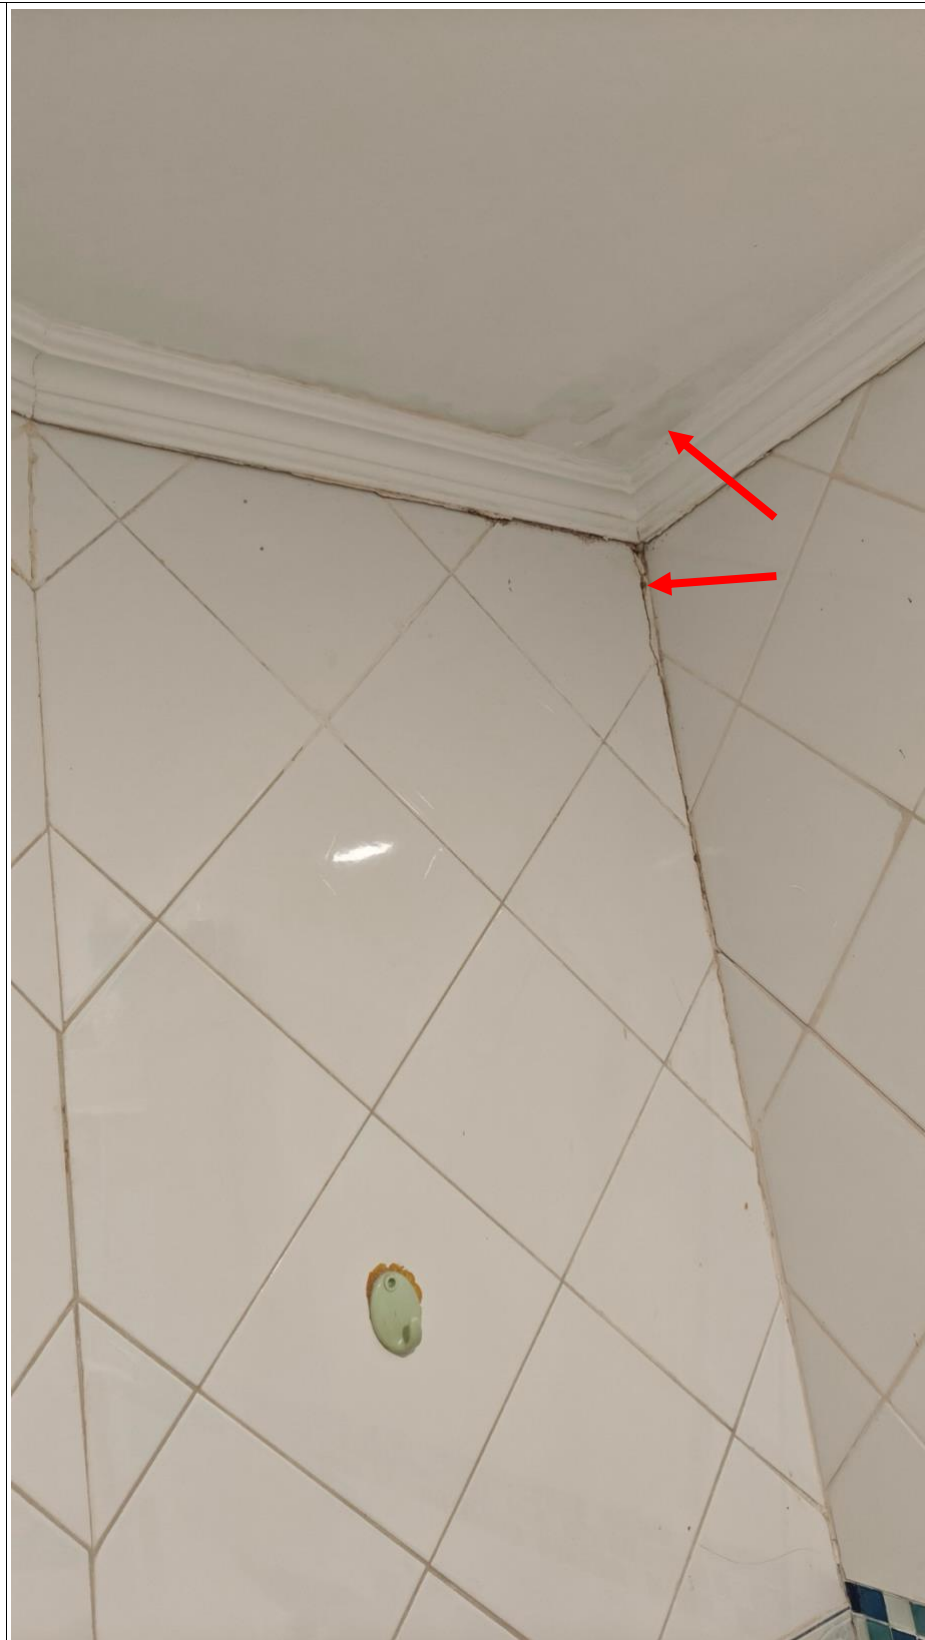
Foto Ref. IMG_9841

Proliferação de fungos no tecto por condensações. Juntas entre a sanca e as paredes e entre as paredes com fungos nas paredes N e E

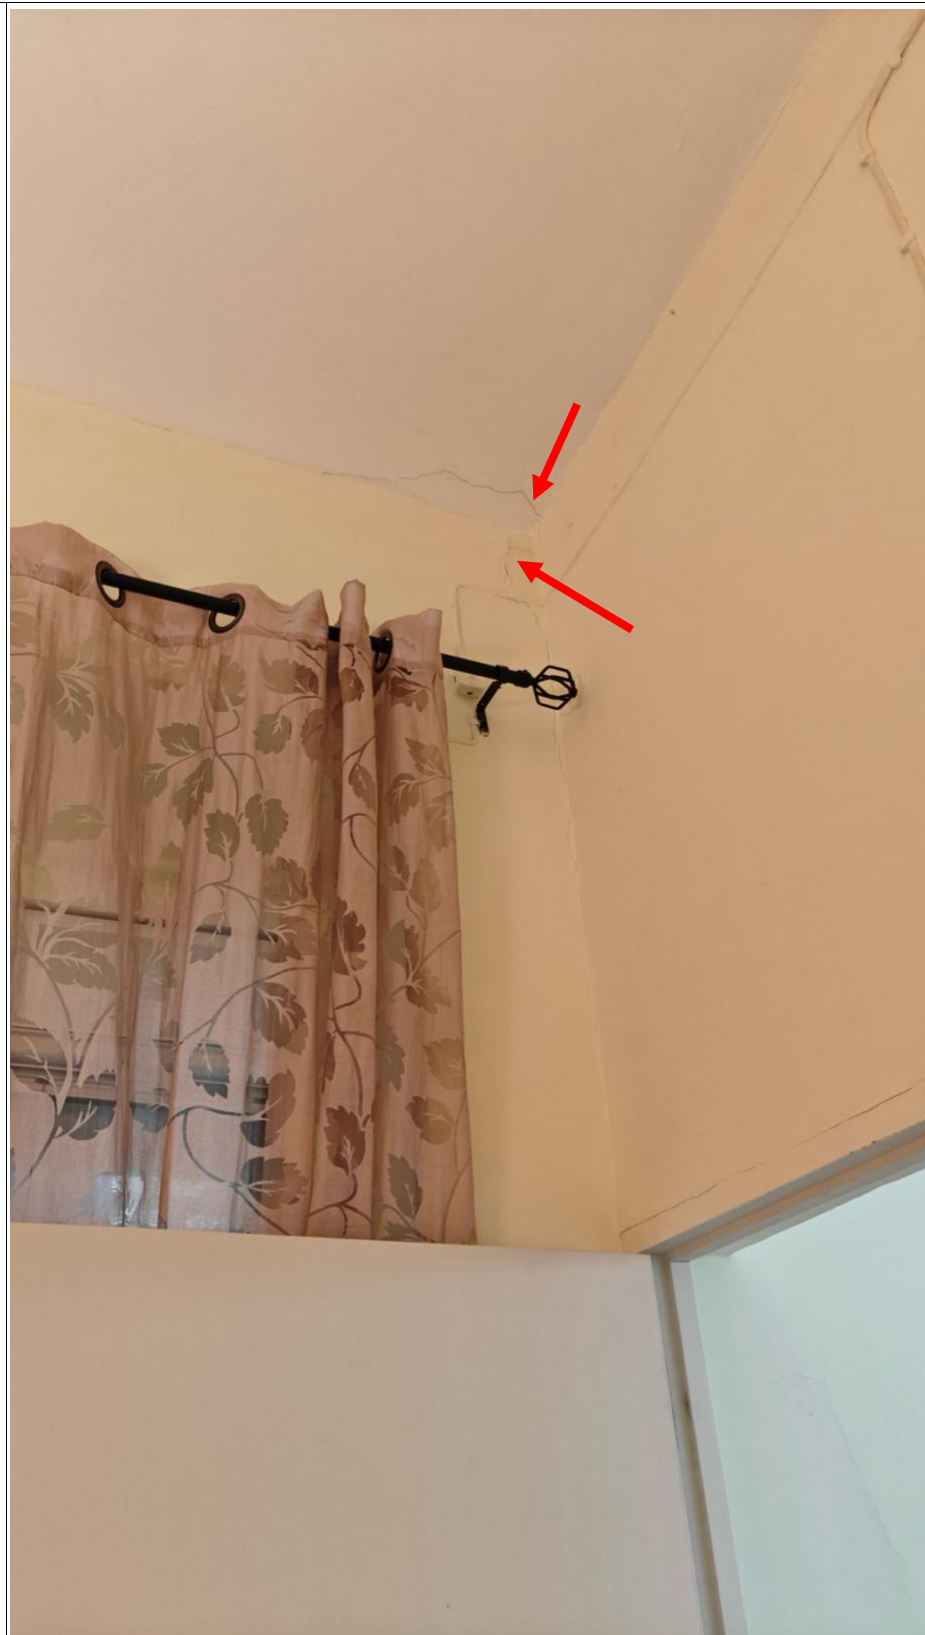
Foto Ref. IMG_9846

Fenda no tecto junto à sanca e FO na parede a S até ao vão de entrada de luz

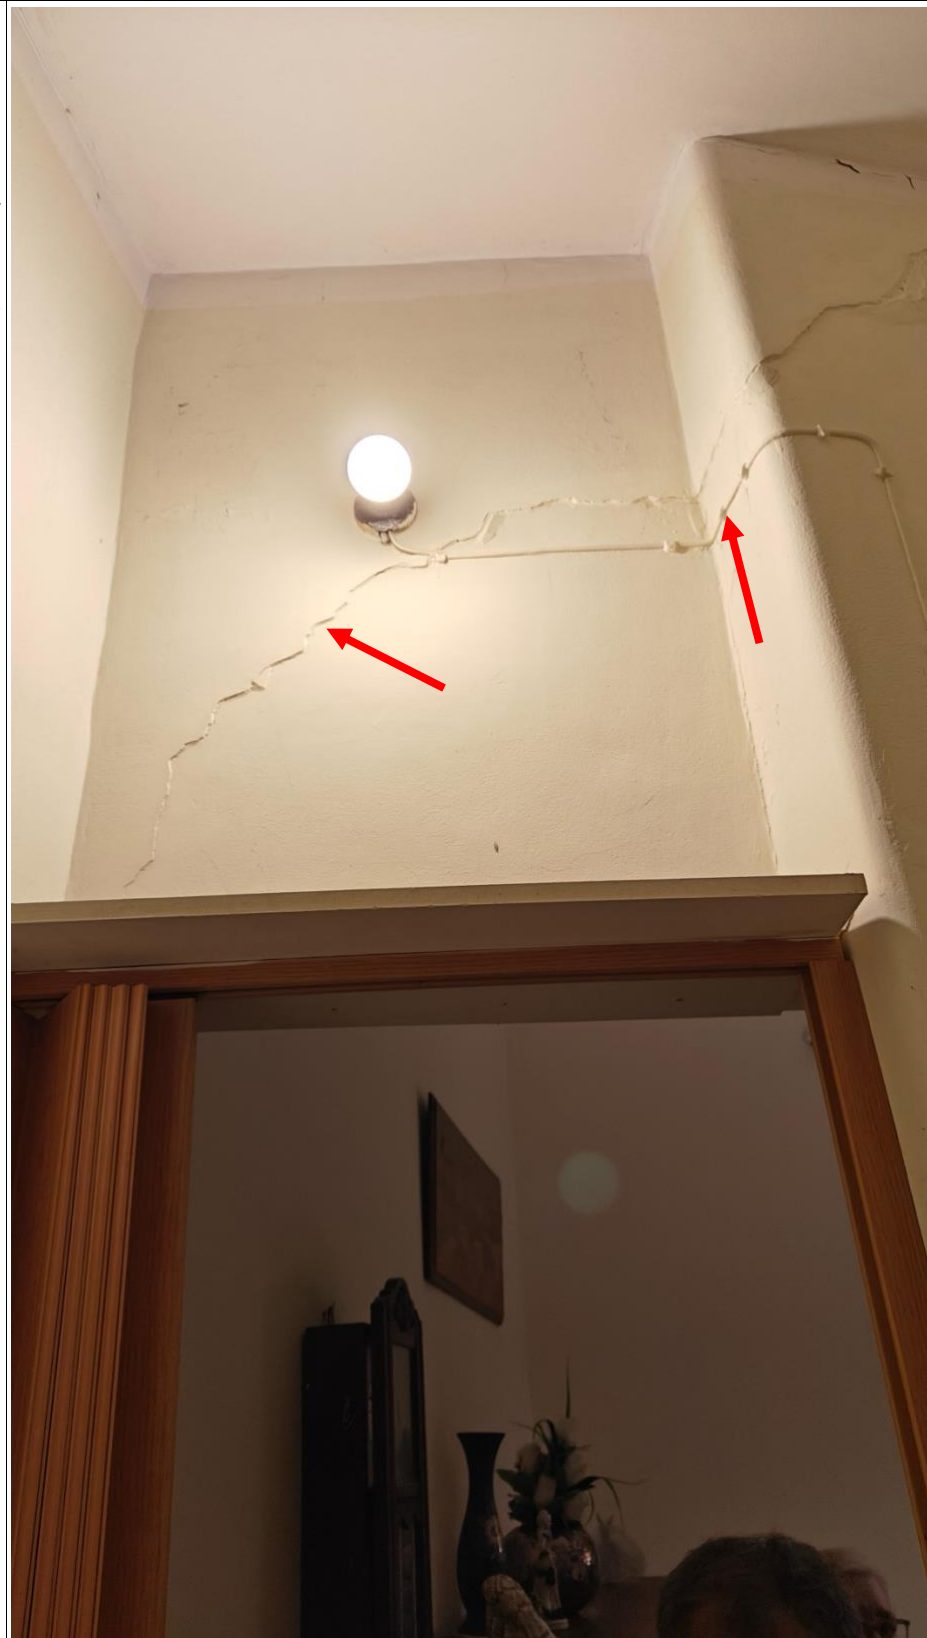
Foto Ref. IMG_9849

Fenda Oblíqua FO
expressiva sobre o vão
da porta para a sala por
assentamento
diferencial do pano de
parede. FH na parede a
W

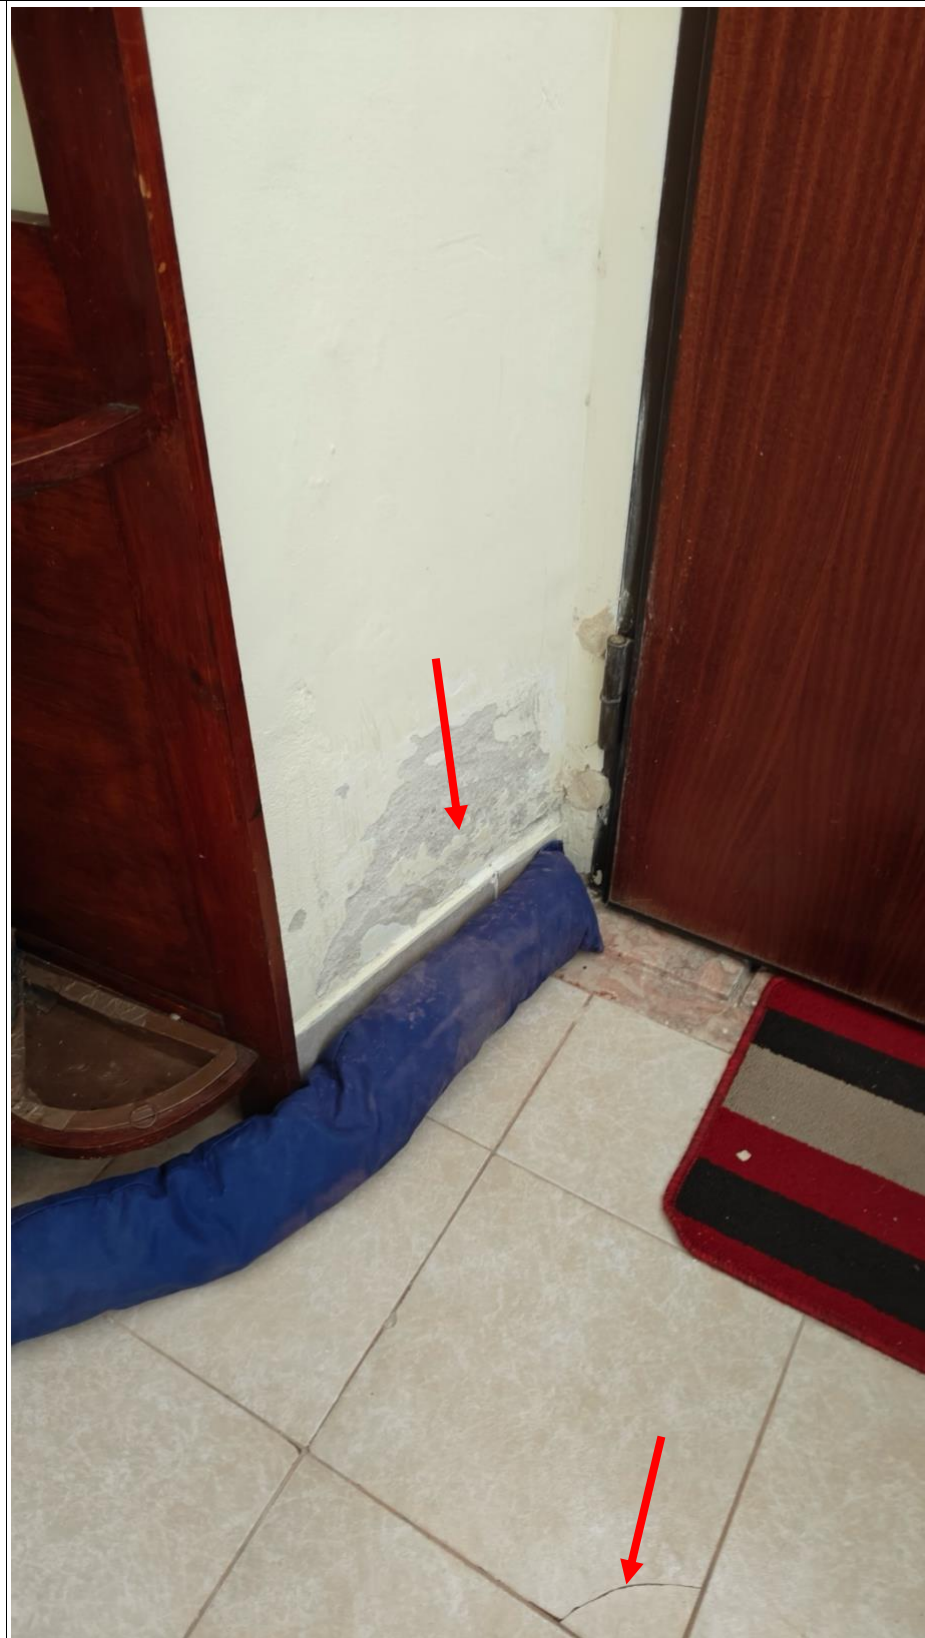
Foto Ref. IMG_9857

Parede danificada pelo empolamento e capilaridade na parede W junto ao piso, mosaico rachado no piso.

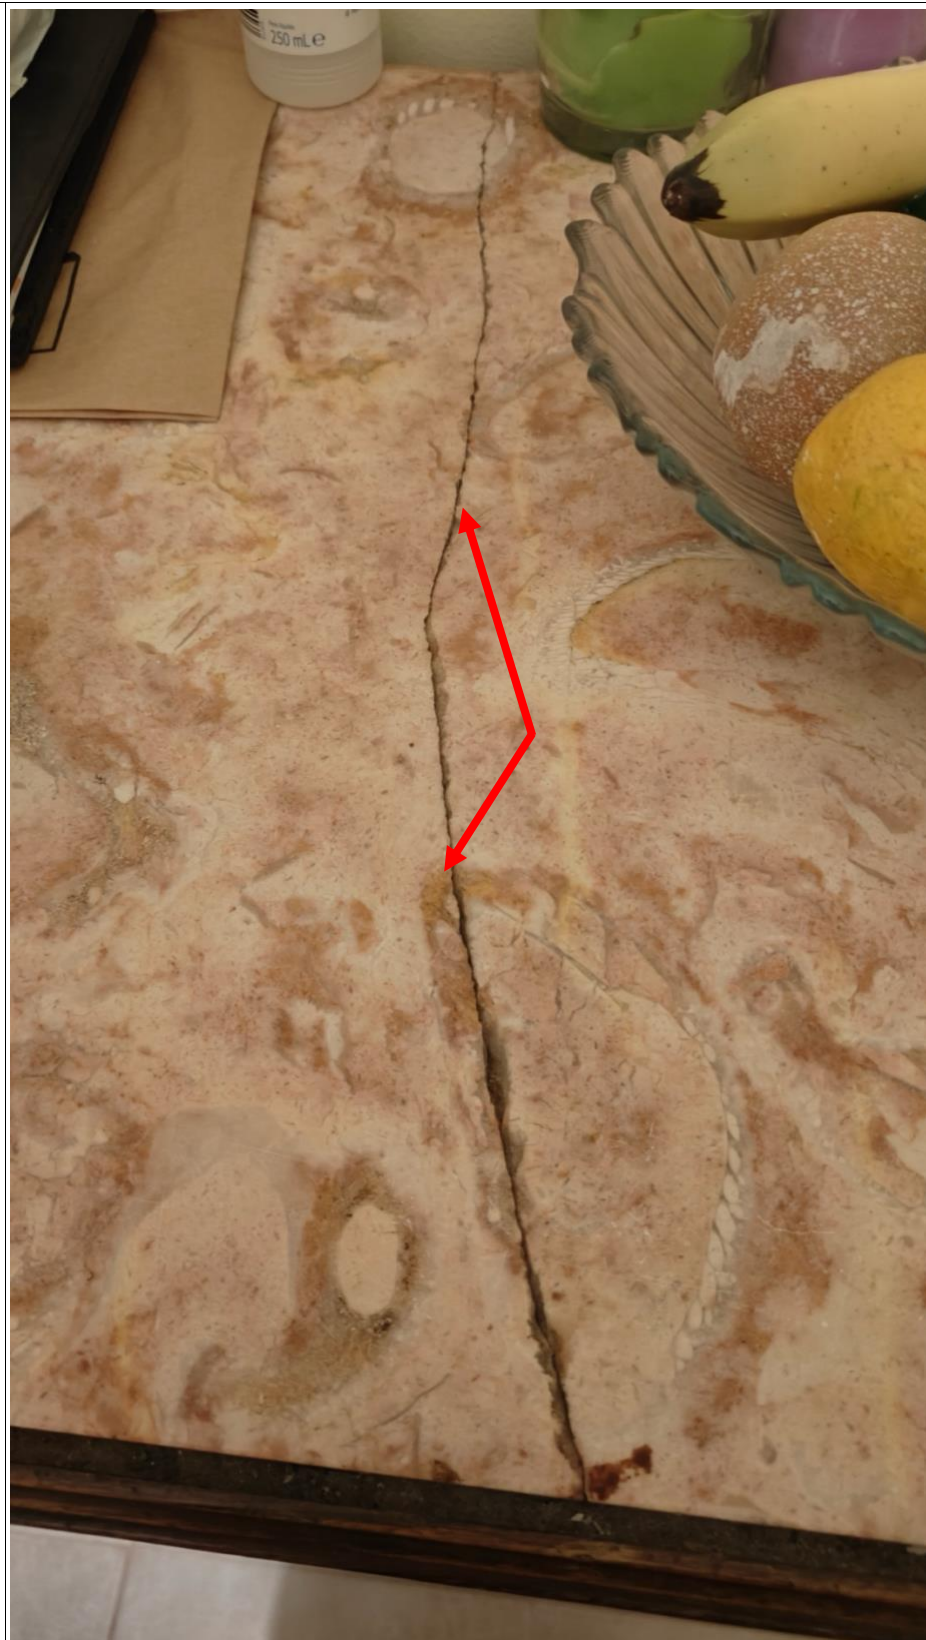
Foto Ref. IMG_9858

Tampo de bancada
rachado
