RELATÓRIO DE INSPEÇÃO TÉCNICA RIT 440/2024 – Interferência 70

Imóvel Vistoriado: Rua Gorgel Amaral Nº 5, 1250-119 Lisboa

Obra: RE 03.417 – Metropolitano de Lisboa - Linha Vermelha – Prolongamento S. Sebastião - Alcântara

Objeto das Vistorias: Inspeção Técnica Prévia ao edifício

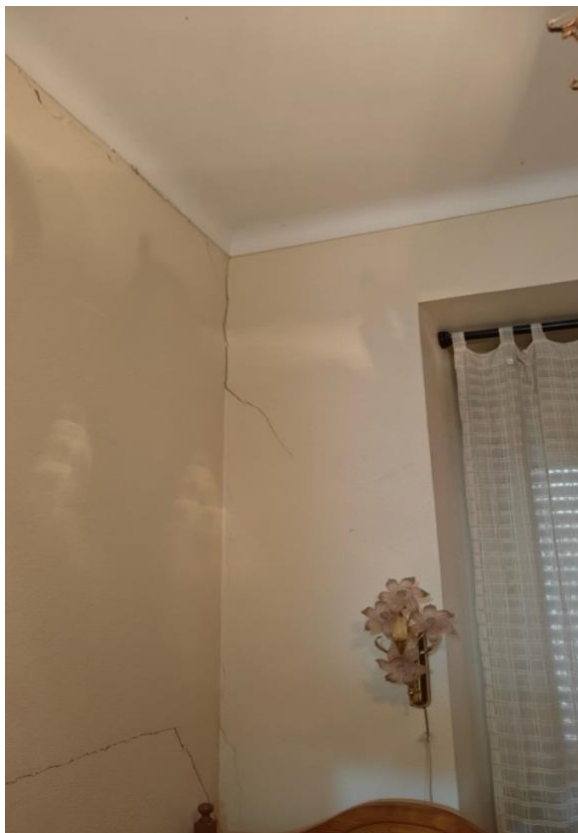
Foto Ref. IMG_9862

Fendas horizontais e oblíquas (0,80mm) derivadas de assentamentos diferenciais. Impacto enorme em termos de segurança com a obra de escavação.

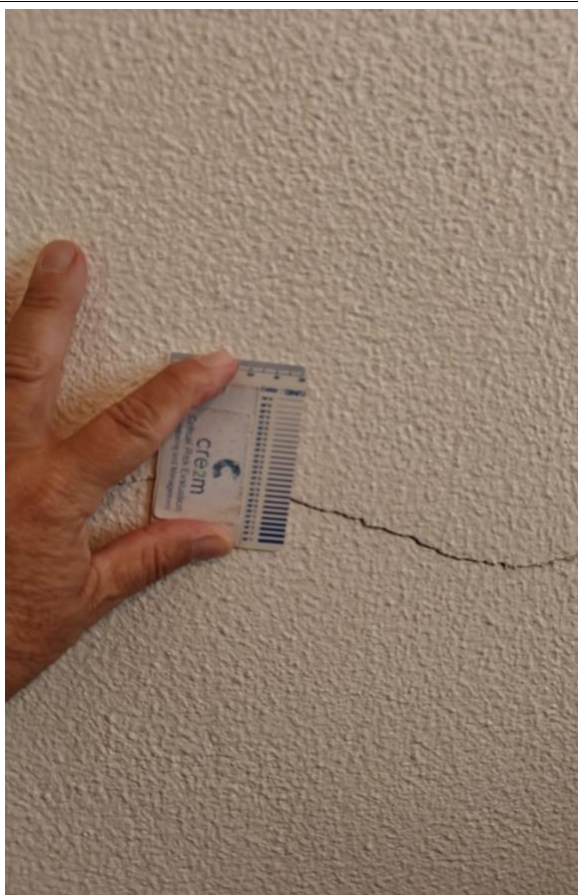
Foto Ref. IMG_9869

Fenda média 0,8mm (segundo CSTB)

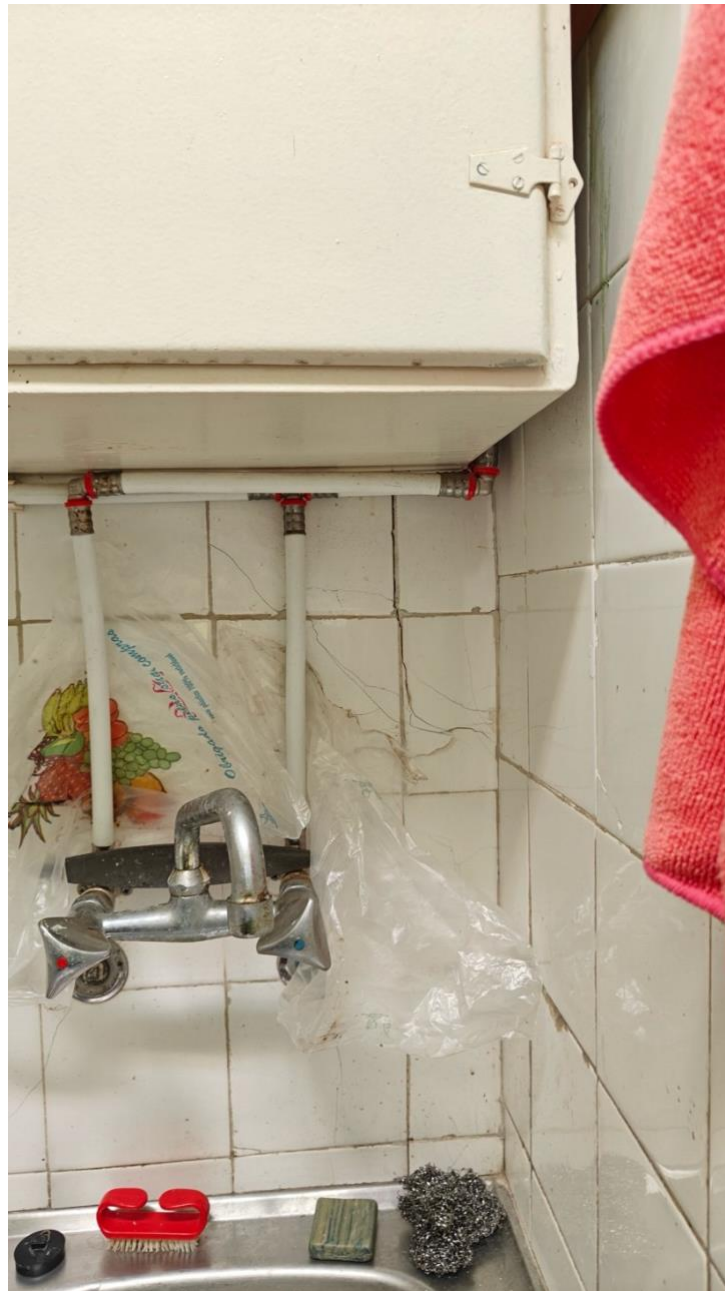
Cozinha (Cont.)
Foto Ref. IMG_9872

**Microfendas oblíquas
nos azulejos
provocados pelos
assentamentos
diferenciais
evidenciado na
fracção**

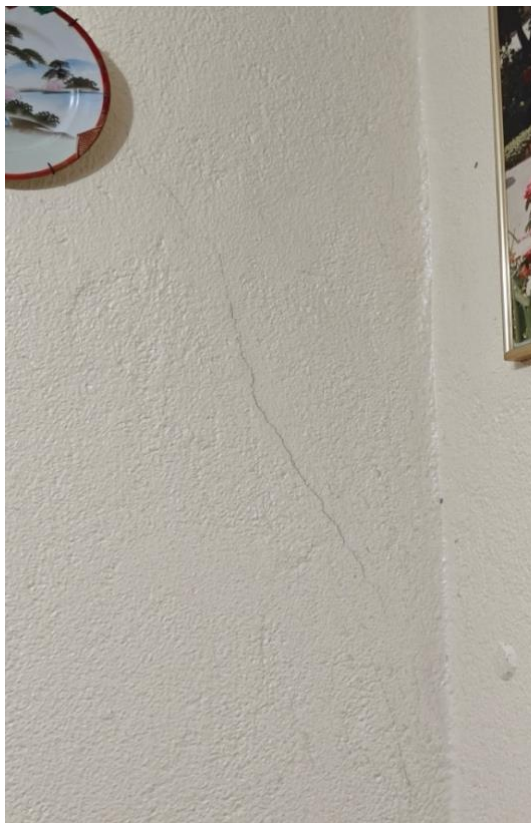
Foto Ref. IMG_9876

Fenda Obliqua
acompanhando o
fenómeno já
referenciado.

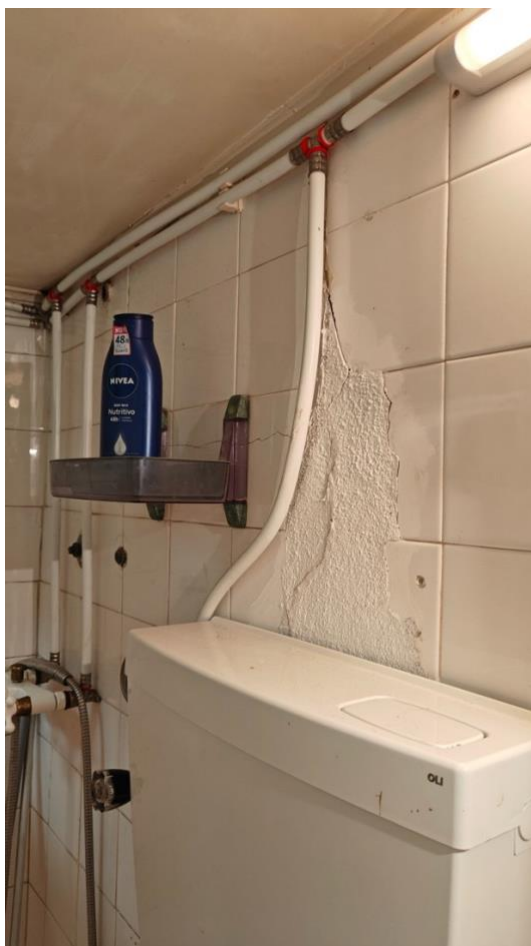
Foto Ref. IMG_9881

Fendas médias ao
longo da parede
derivando para a
horizontal.

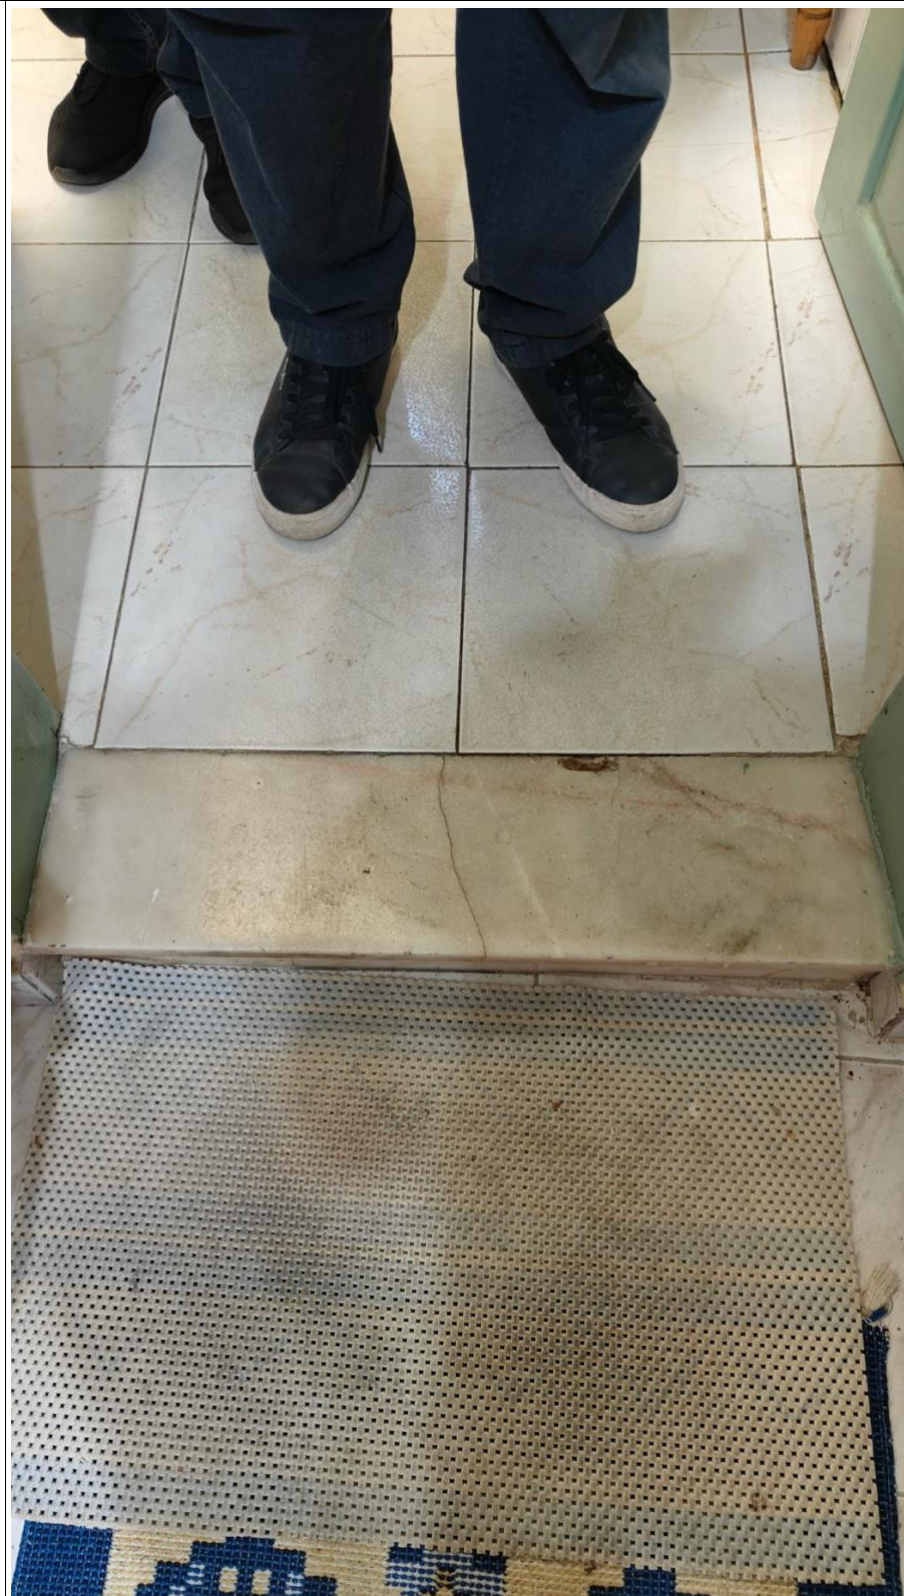
Foto Ref. IMG_9883

Soleira da porta de
passagem com
fendilhação.

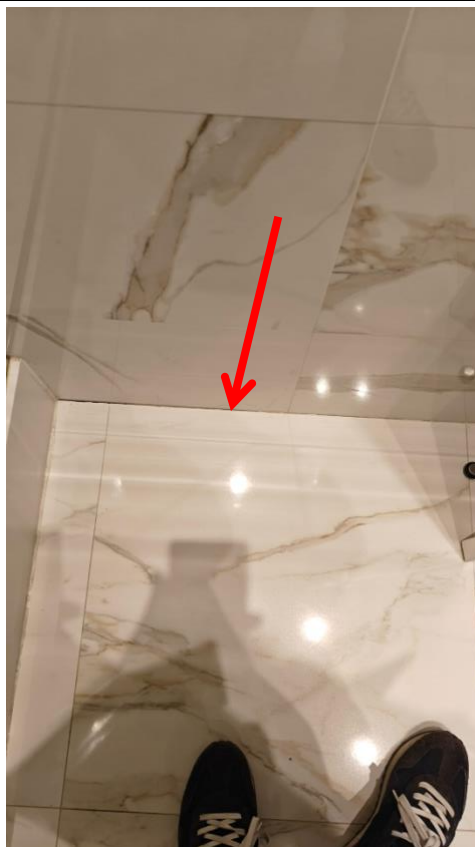
Foto Ref. IMG_9972

Falta de silicone no remate entre a parede e a base de duche que pode provocar infiltrações

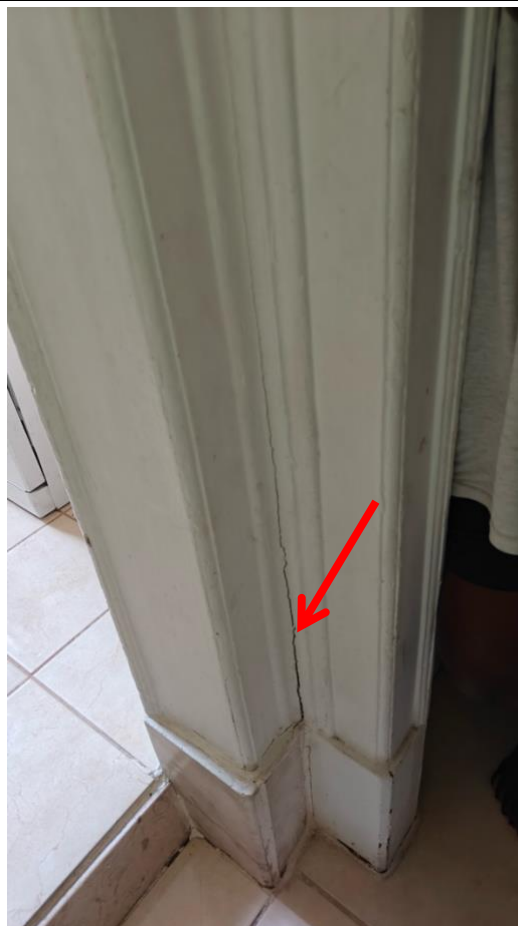
Foto Ref. IMG_9950

**Fenda vertical devido
a assentamentos
diferenciais**

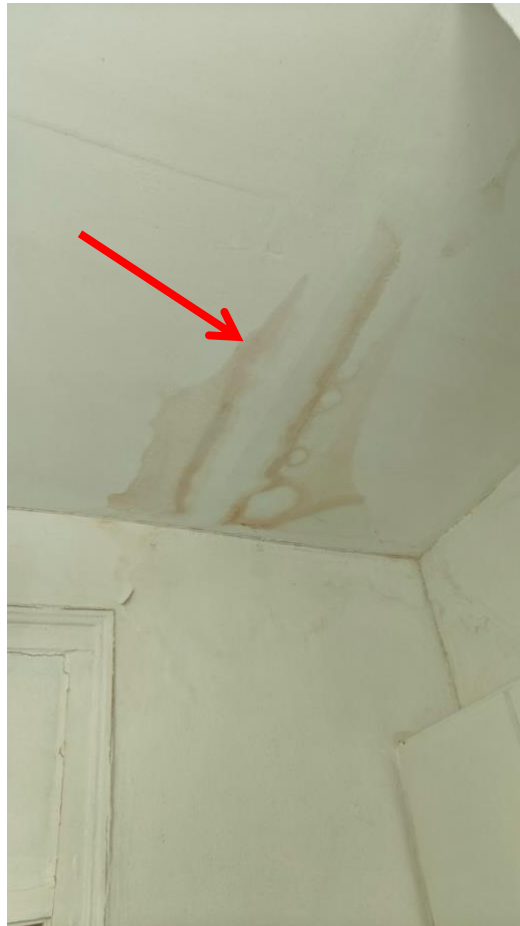
Foto Ref. IMG_9951

Tecto infiltrado

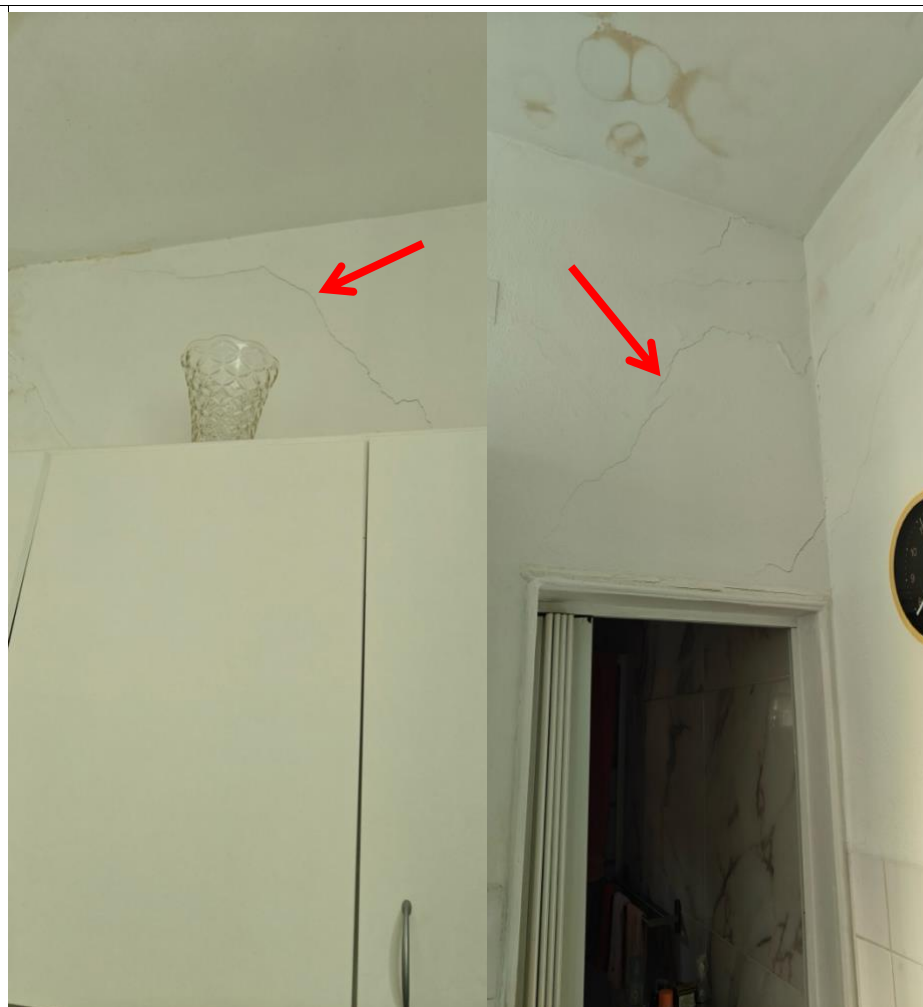
**Fotos Ref. IMG_9954
e 9955**

**Fendas oblíqua na
parede**

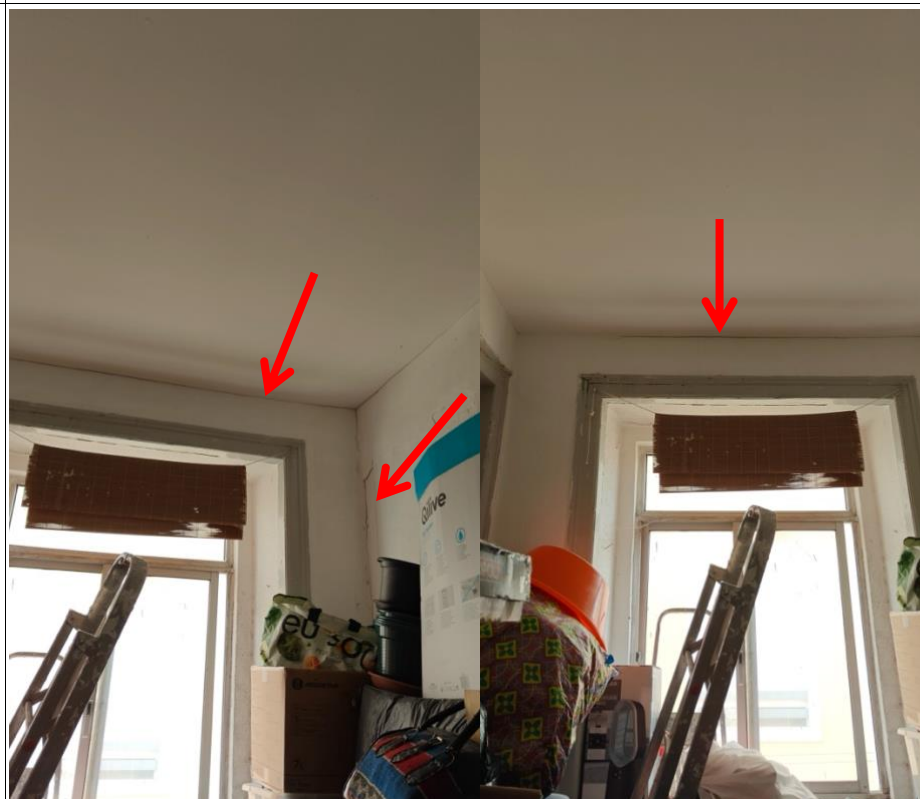
Fotos Ref. IMG_9966
e 9967

**Fendilhação vertical e
horizontal no
encontro parede
perpendicular à
parede exterior**

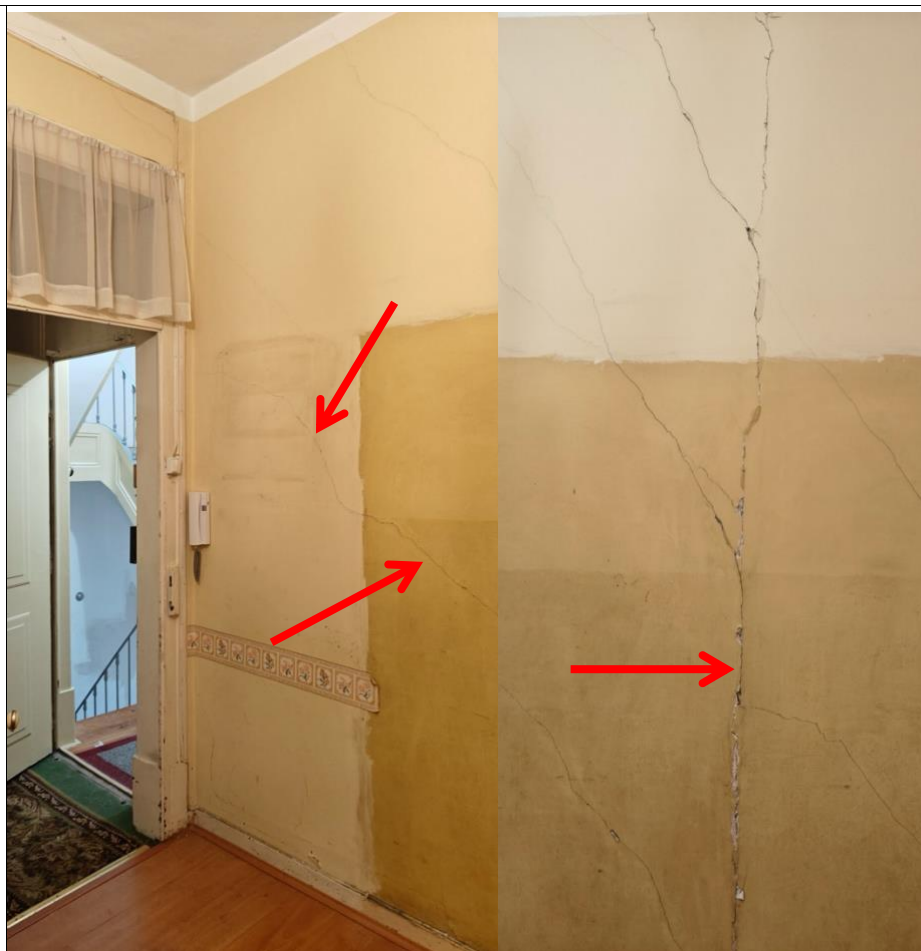
Fotos Ref. IMG_9894
e 9895

Sala à esquerda com
fendas oblíquas e
verticais devido aos
assentamentos
diferenciais que
provocam este tipo de
patologias.

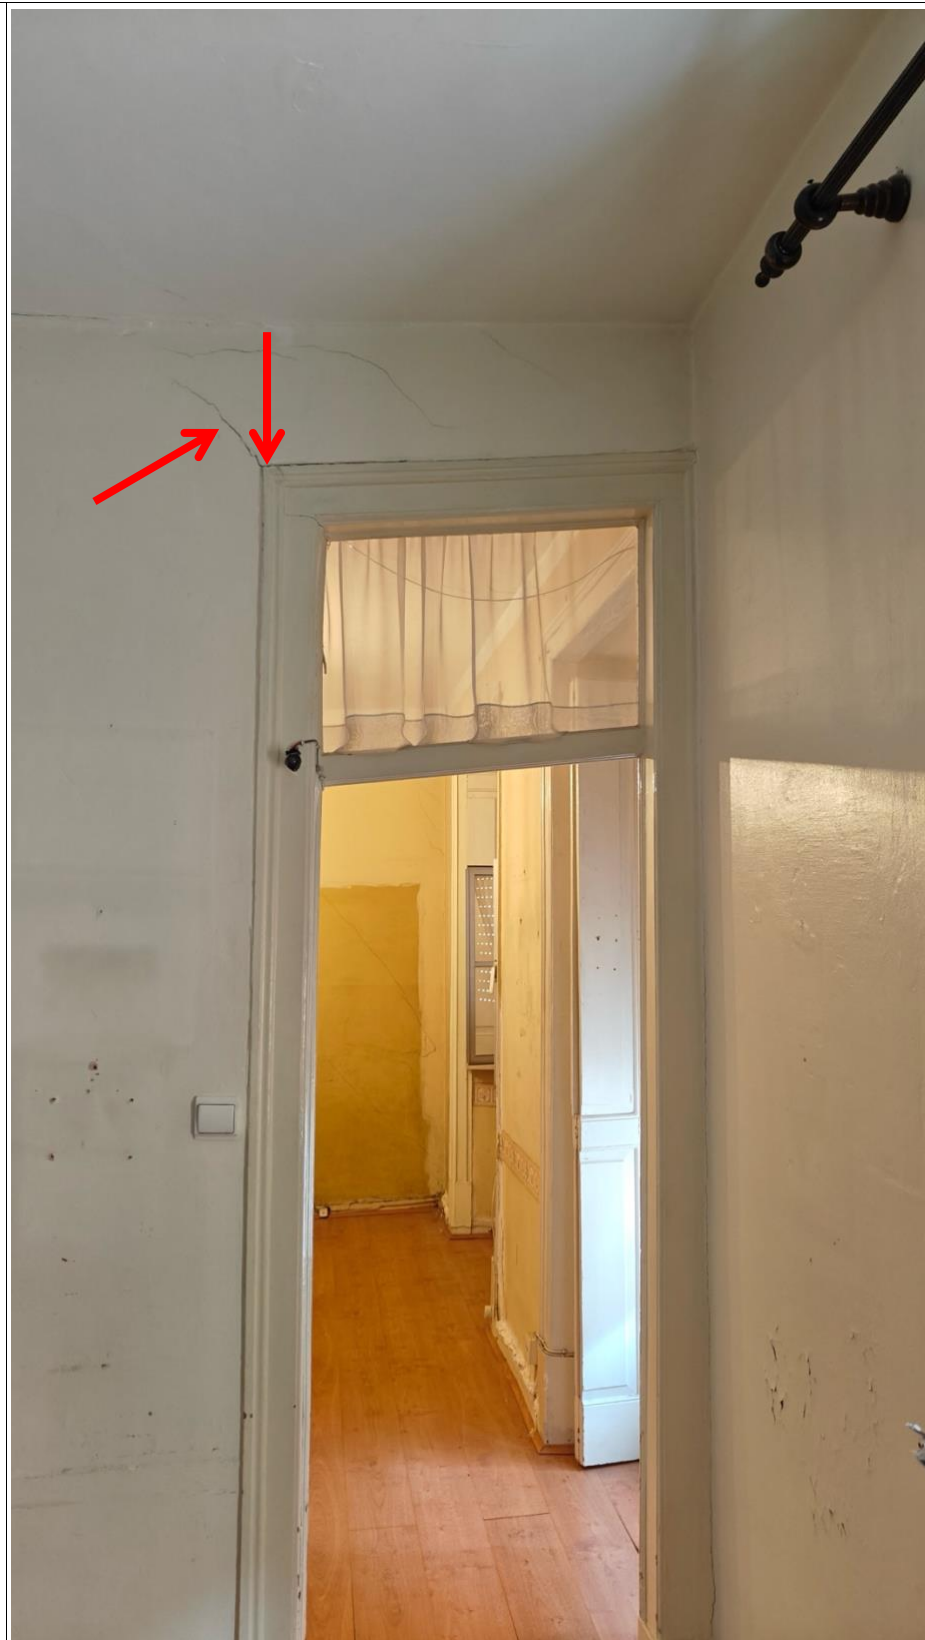
Foto Ref. IMG_9897

Fendas oblíquas no canto superior direito por cima da porta devido a um assentamento que inclinou a porta.

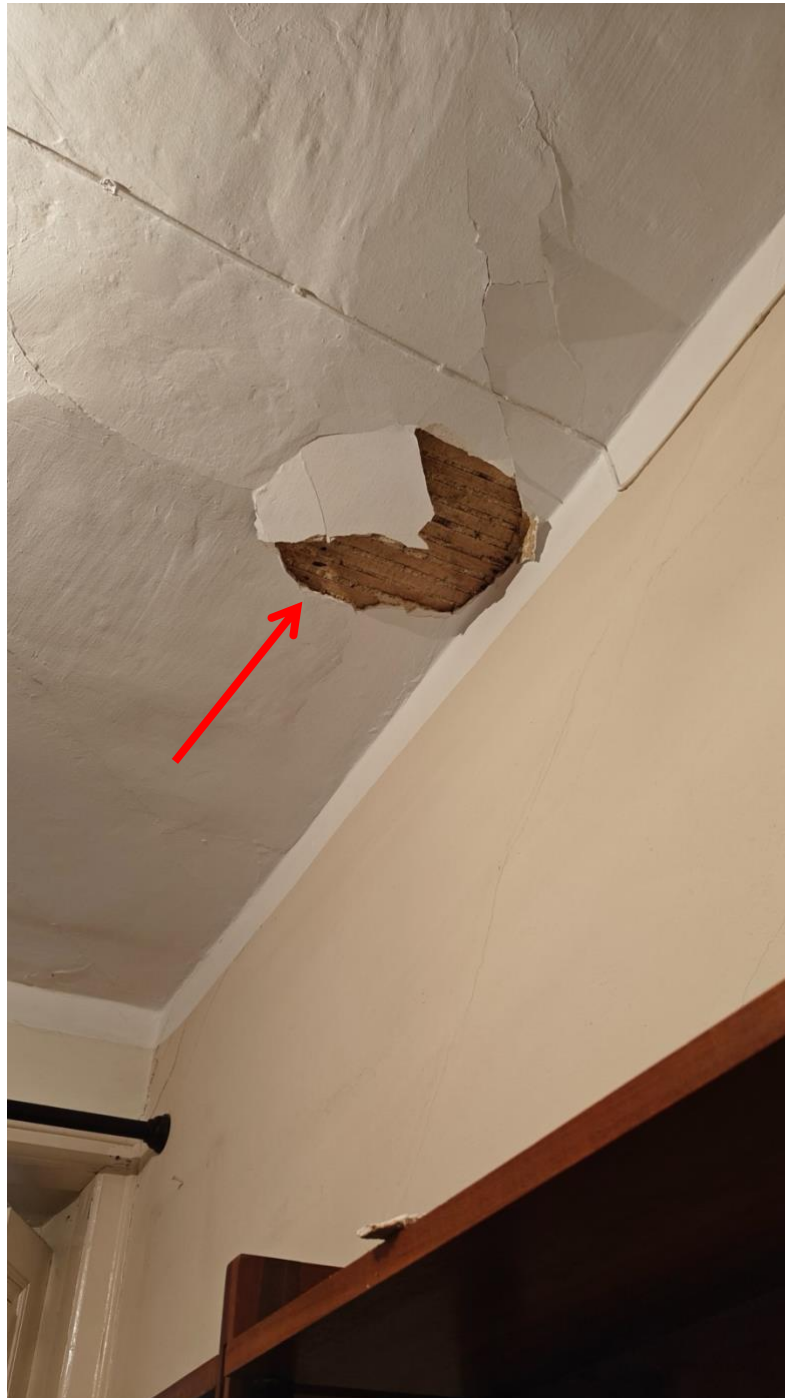
Quarto posterior
(Cont.)
Foto Ref. IMG_9904

**Tecto com
revestimento
descolado e parte
caído**

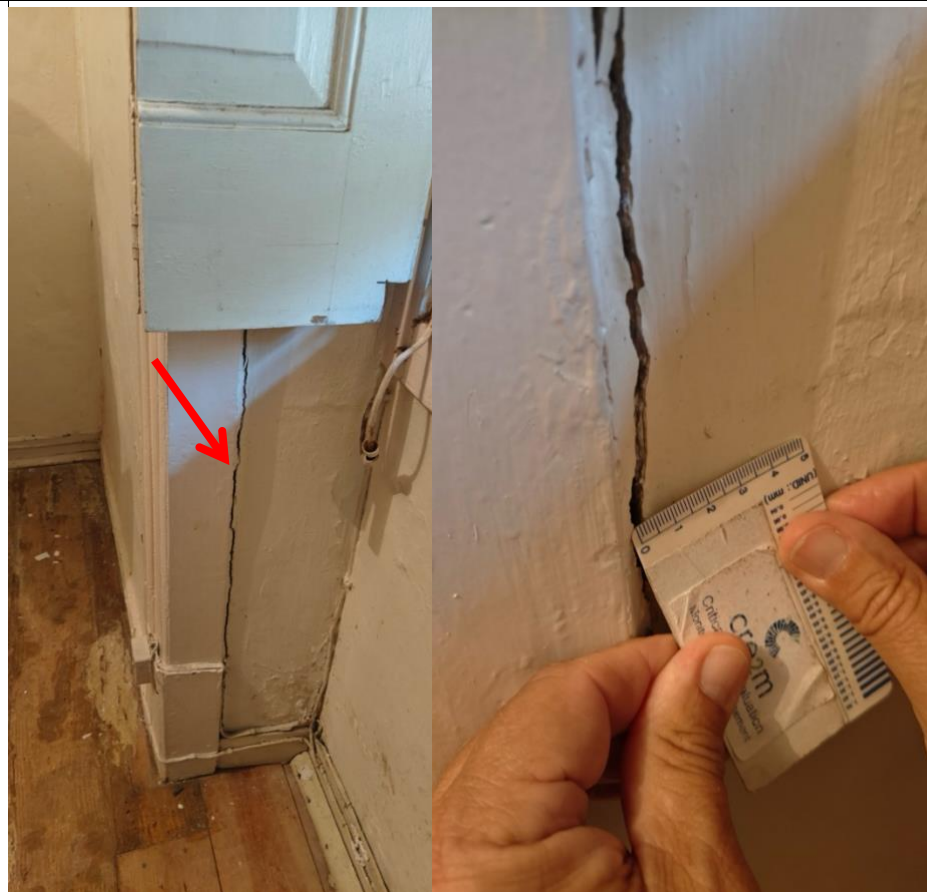
**Fotos Ref. IMG_9910
e 9911**

**Fenda vertical ao
longo da moldura do
cunhal parede-vão**

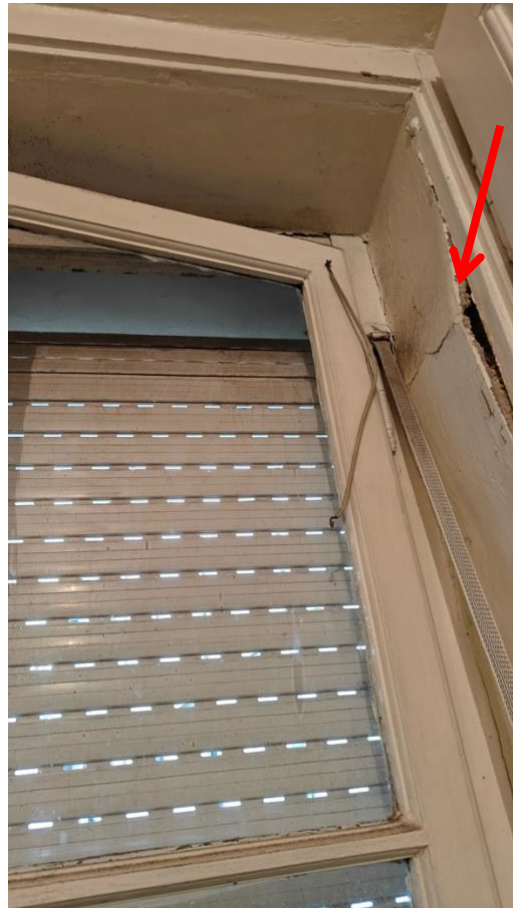
Foto Ref. IMG_9924

**Descolamento e
flexão do
revestimento da
ombreira da janela
devido aos
assentamentos
diferenciais.**

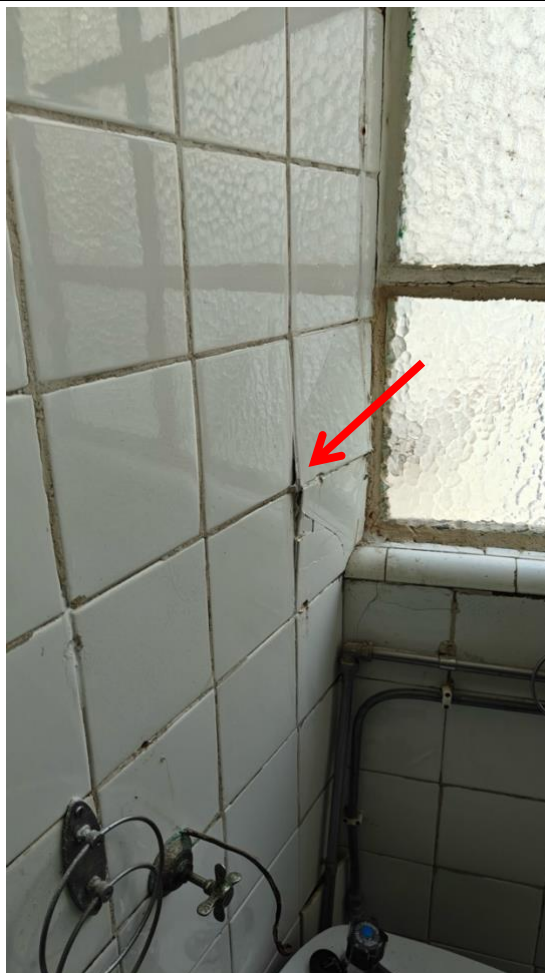
Foto Ref. IMG_9932

Descolamento e empolamento do revestimento (azulejos) da parede devido aos assentamentos diferenciais.

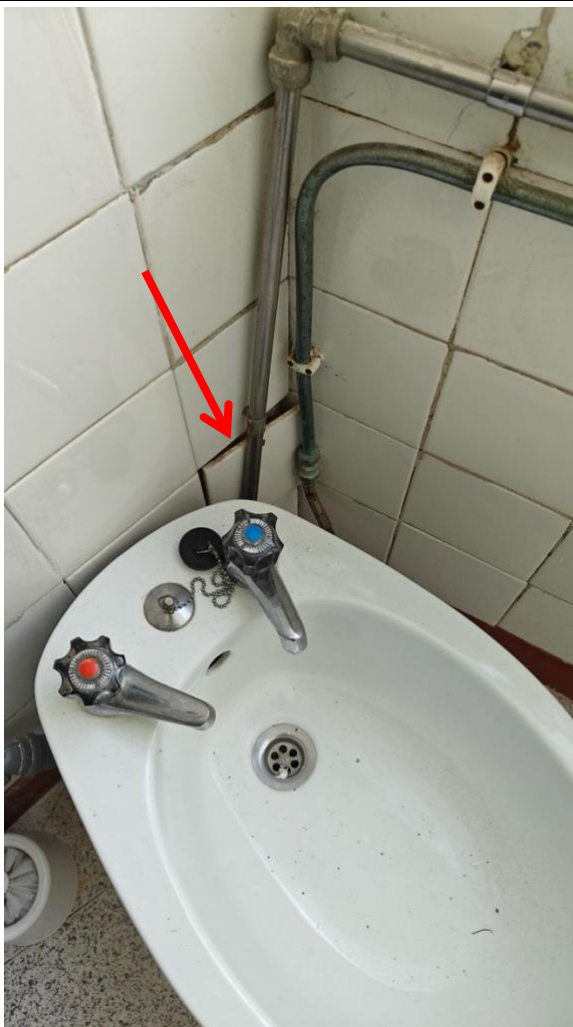
Foto Ref. IMG_9935

**Azulejo solto após
empolamento devido
aos assentamentos
diferenciais**

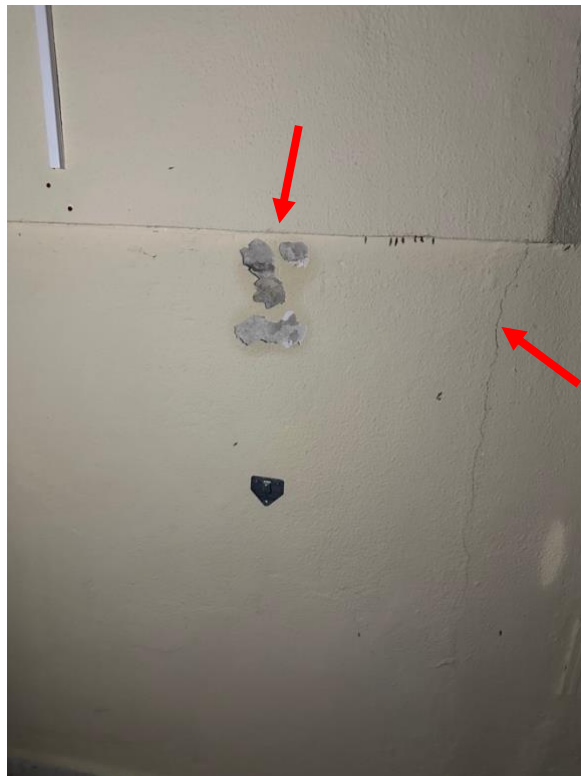
Foto Ref. IMG_9394

Fenda estrutural e
descasque da tinta por
existência de humidade
no paramento.

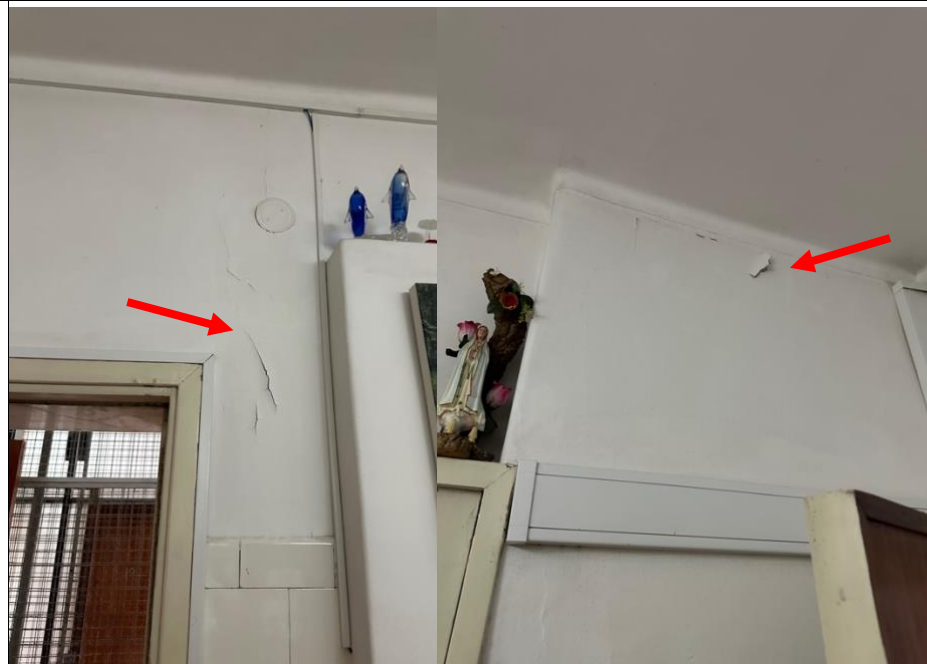
Fotos Ref. IMG_9400 e 9401

Descasques das pinturas por perda das suas capacidades

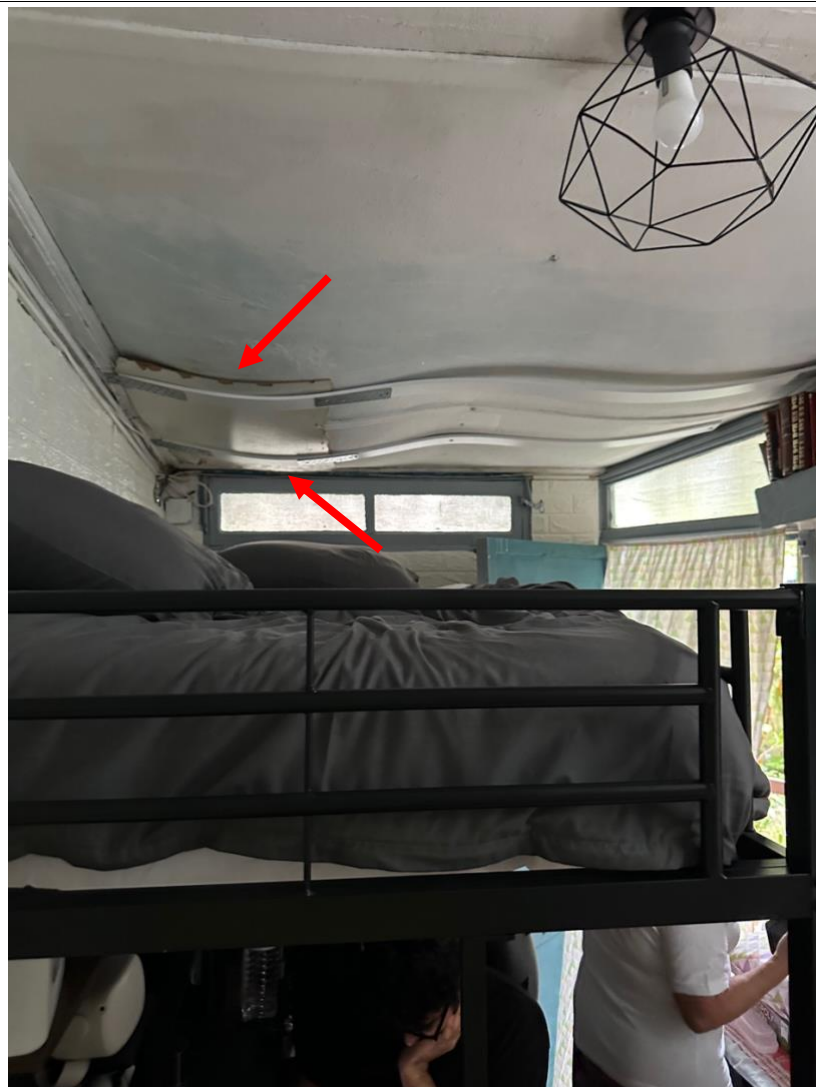
Foto Ref. IMG_9404 (Cont.)

Tecto deformado com remendo em chapa de madeira

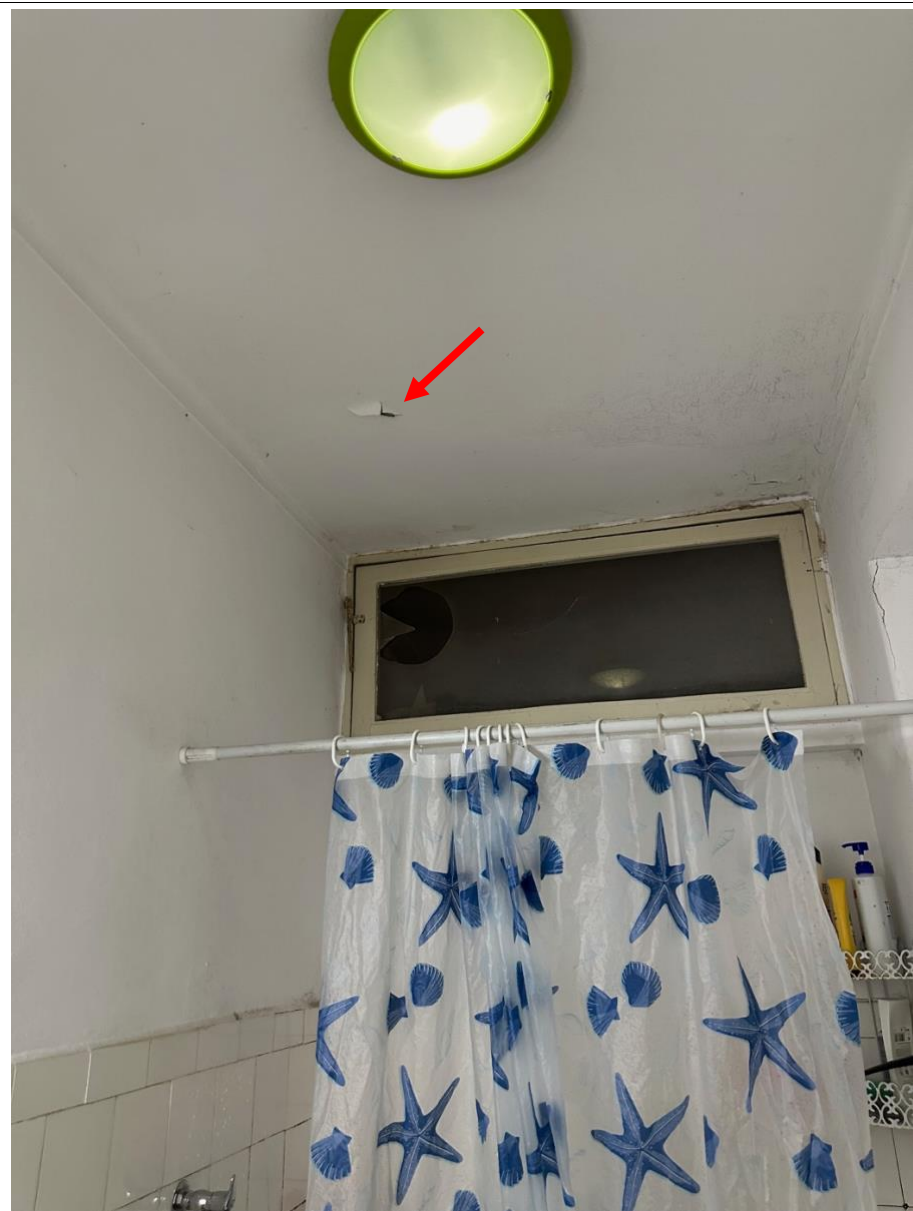
Foto Ref. IMG_9407

Descasques da pintura do tecto por perda das suas capacidades.

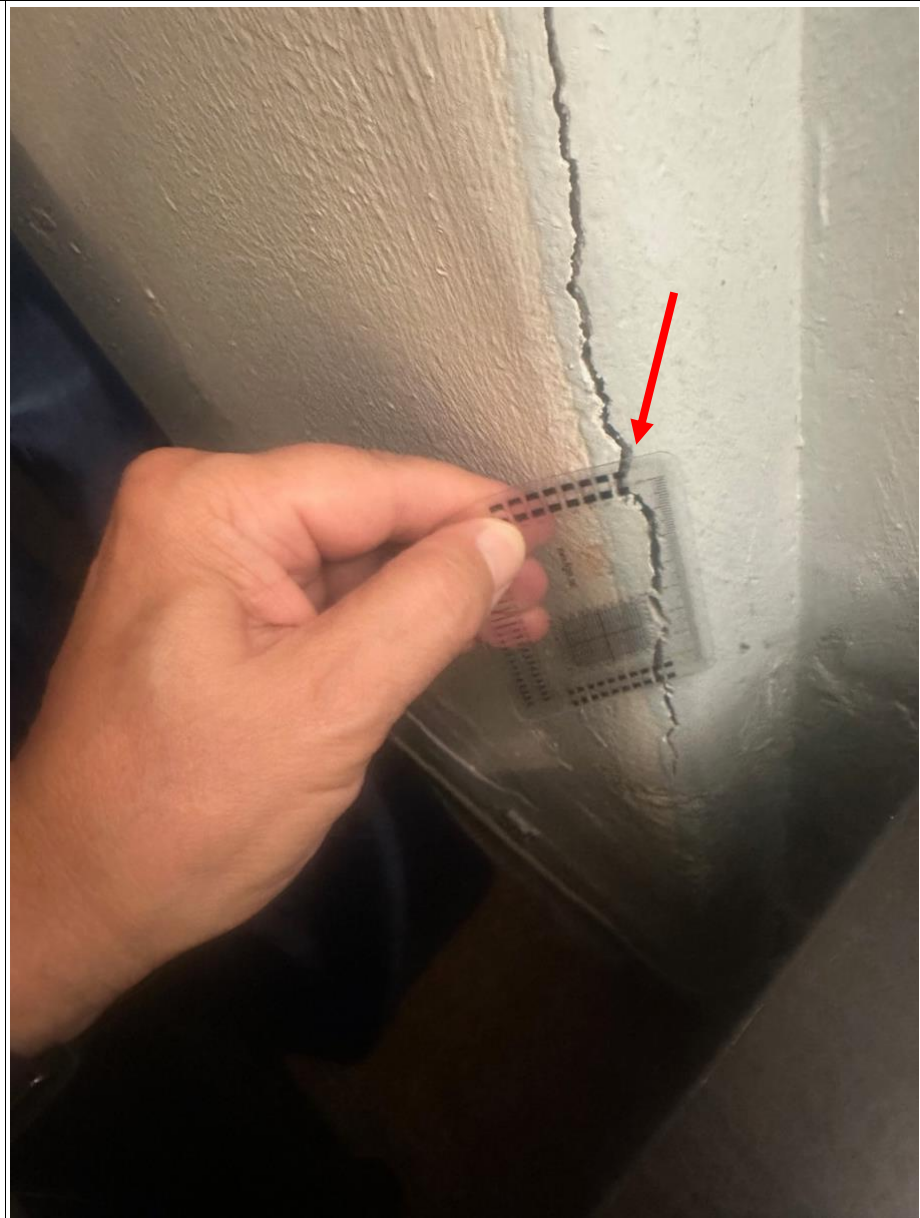
Foto Ref. IMG_9409

Fenda vertical de abertura de 3,2mm no canto da divisão.

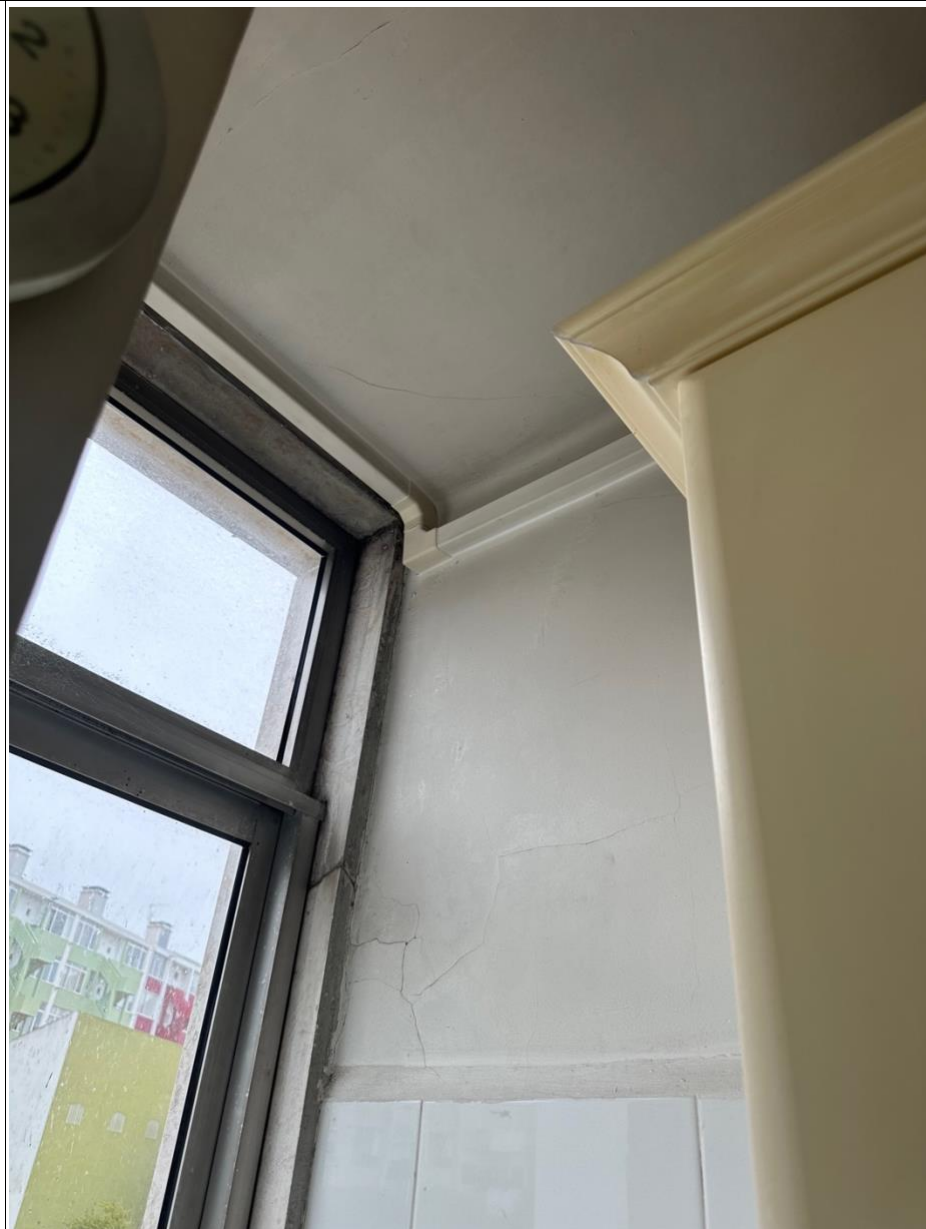
Cozinha
Fotos Ref. IMG_9412

Fendilhação na moldura do vão que irradiou para a parede devido a assentamento diferencial.

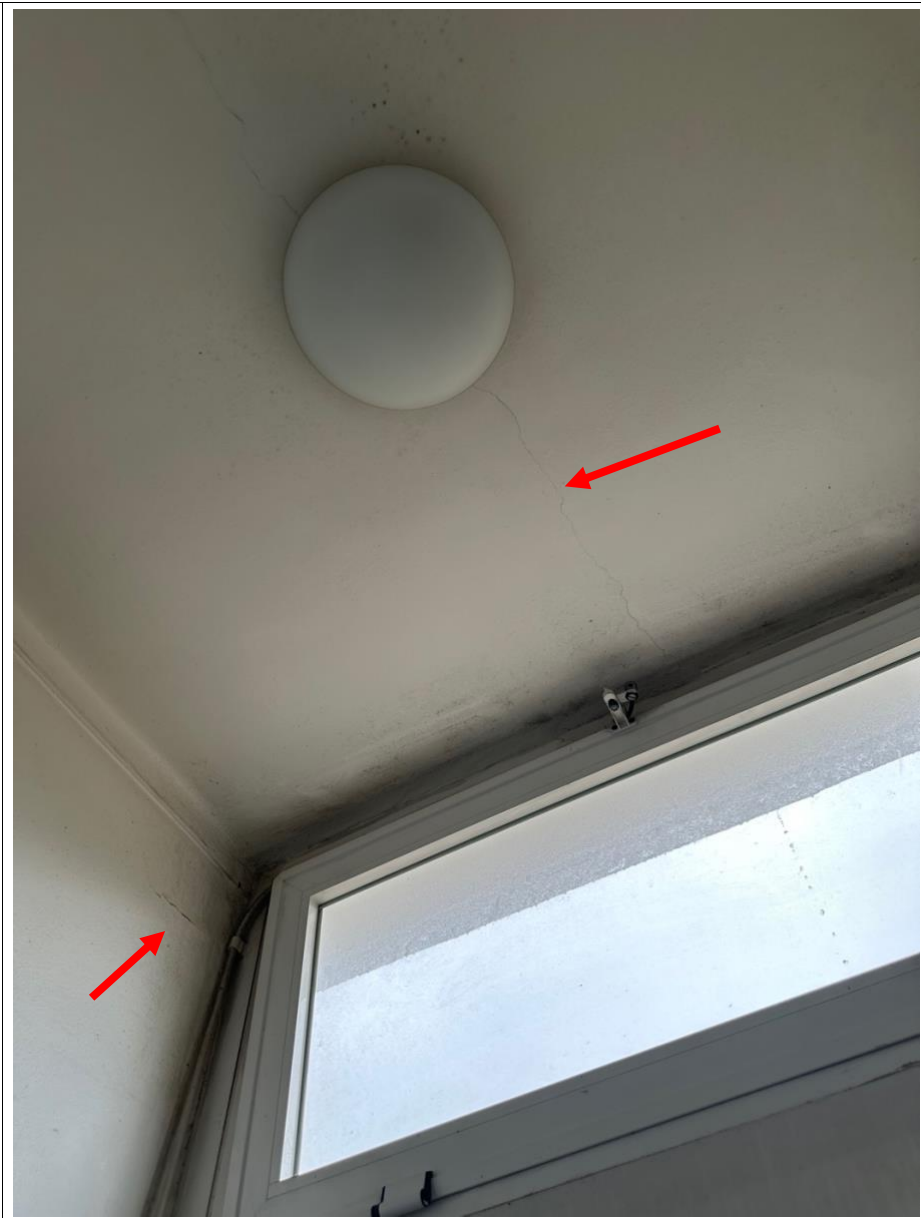
**Foto Ref. IMG_9413
(Cont.)**

Fendilhação no tecto e
na parede por
assentamentos
diferenciais.

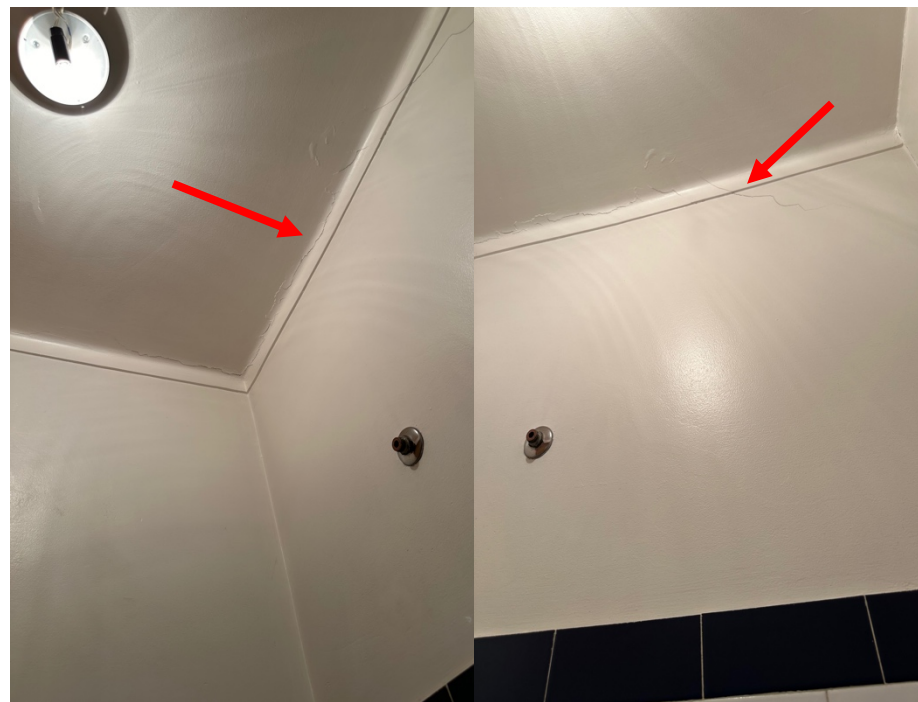
**Fotos Ref. IMG_9418
e 9419**

Fendilhação no tecto
irradiando para a
parede devido a
assentamentos
diferenciais.

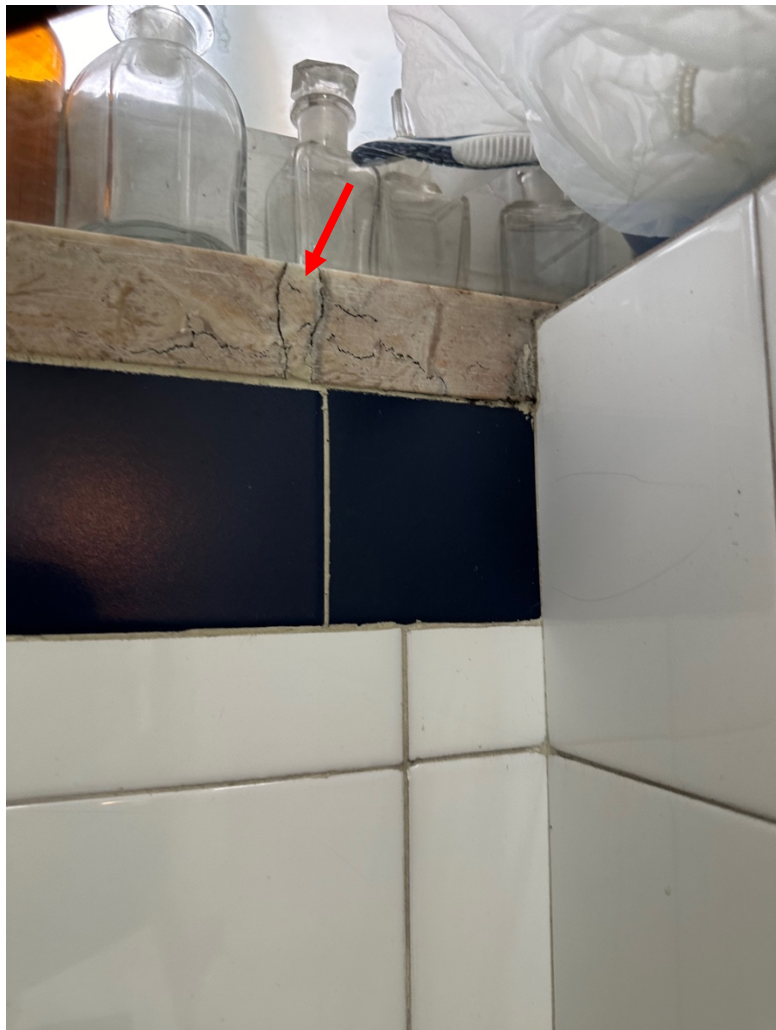
**Foto Ref. IMG_9420
(Cont.)**

Fendilhação no peitoril

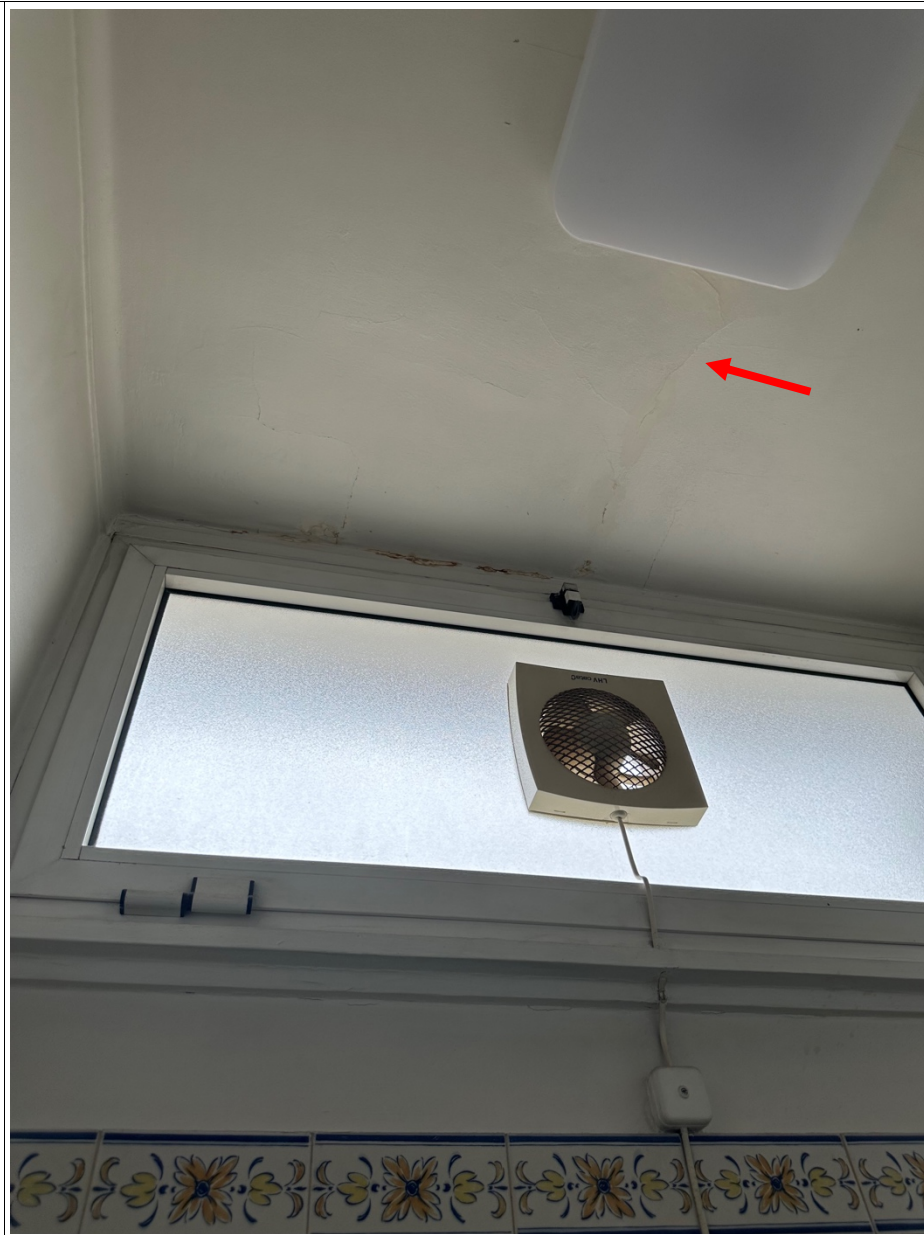
Foto Ref. IMG_9422

Tecto com fendilhação superficial.
