RELATÓRIO DE INSPEÇÃO TÉCNICA RIT 440/2024 – Interferência 70

Imóvel Vistoriado: Rua Gorgel Amaral Nº 5, 1250-119 Lisboa

Obra: RE 03.417 – Metropolitano de Lisboa - Linha Vermelha – Prolongamento S. Sebastião - Alcântara

Objeto das Vistorias: Inspeção Técnica Prévia ao edifício

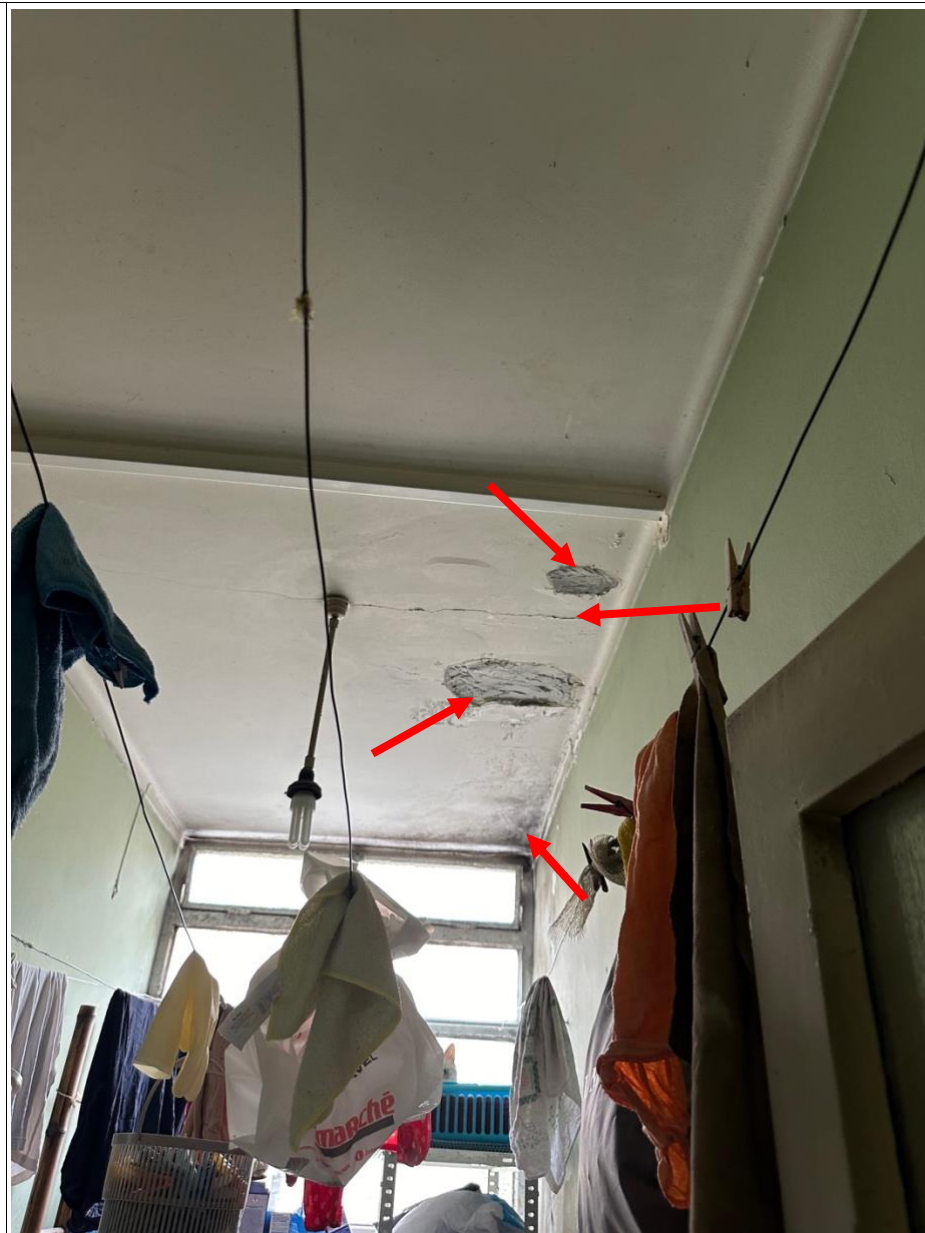
Foto Ref. IMG_9424

Fendilhação rectilínea no tecto, bocados de tecto mal reparados e proliferação de fungos no canto do tecto-parede junto à janela.

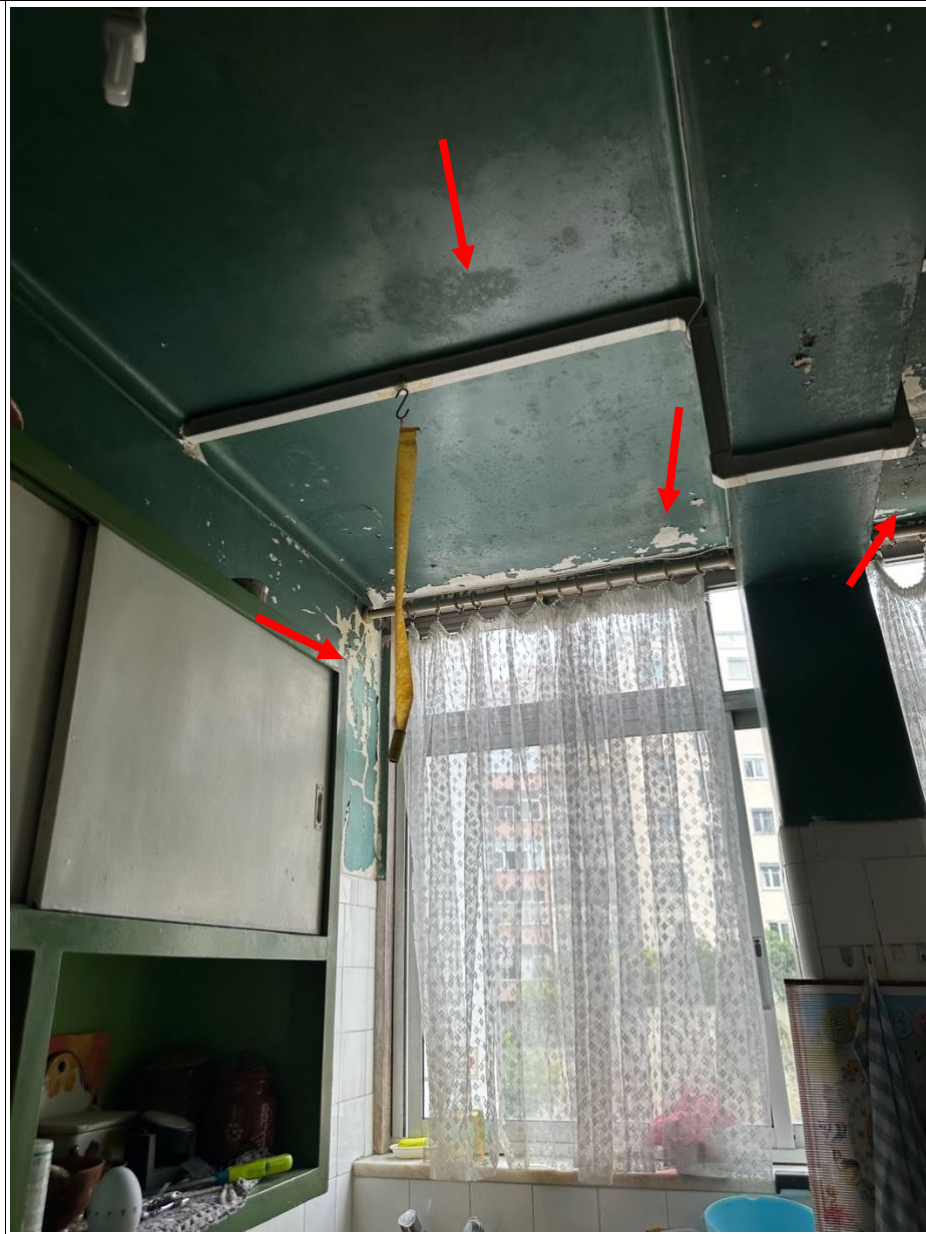
Foto Ref. IMG_9567
(Cont.)

Tecto e paredes com tinta a descascar e sem ela em alguns locais, fungos no tecto.

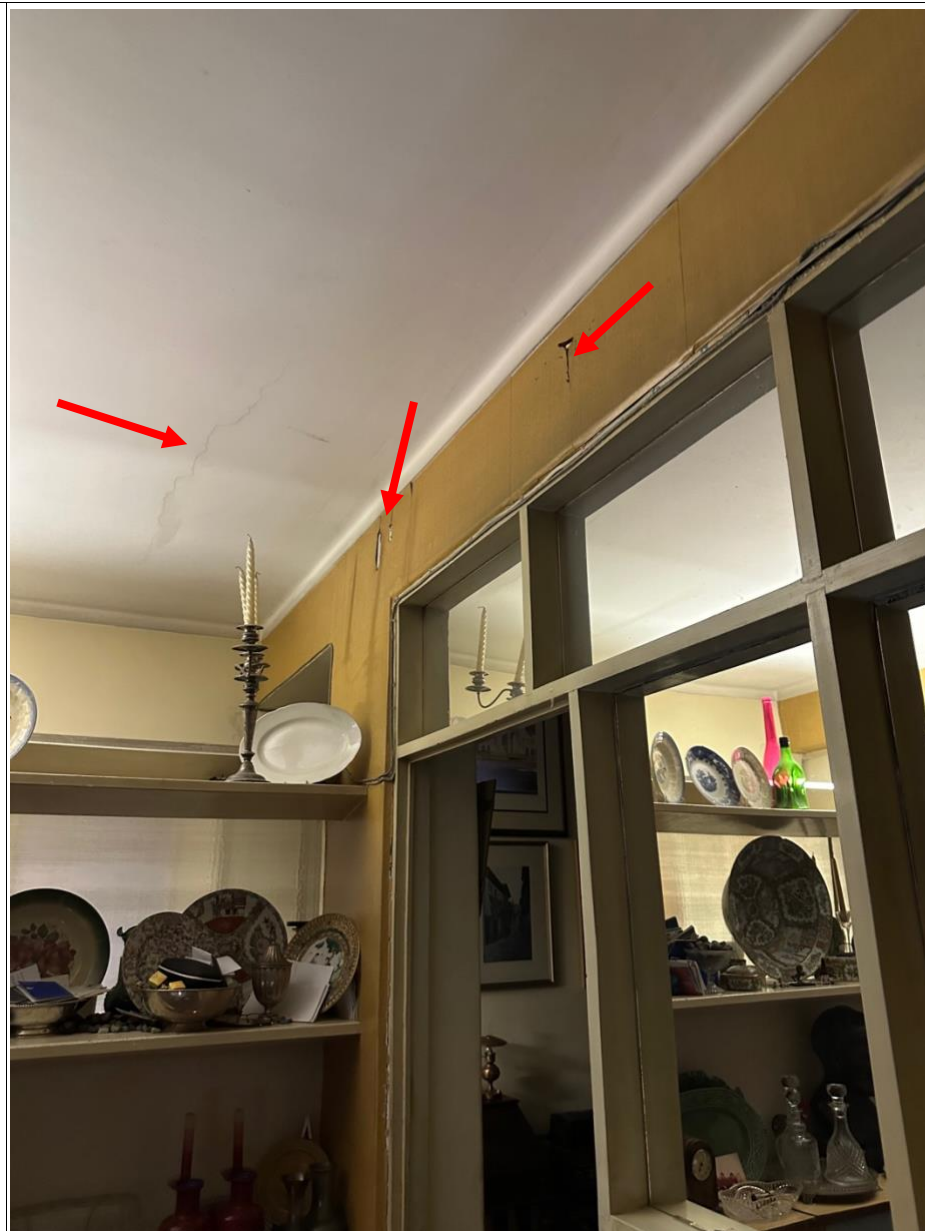
Foto Ref. IMG_9429

Fendilhação no tecto e
papel de parede solto.

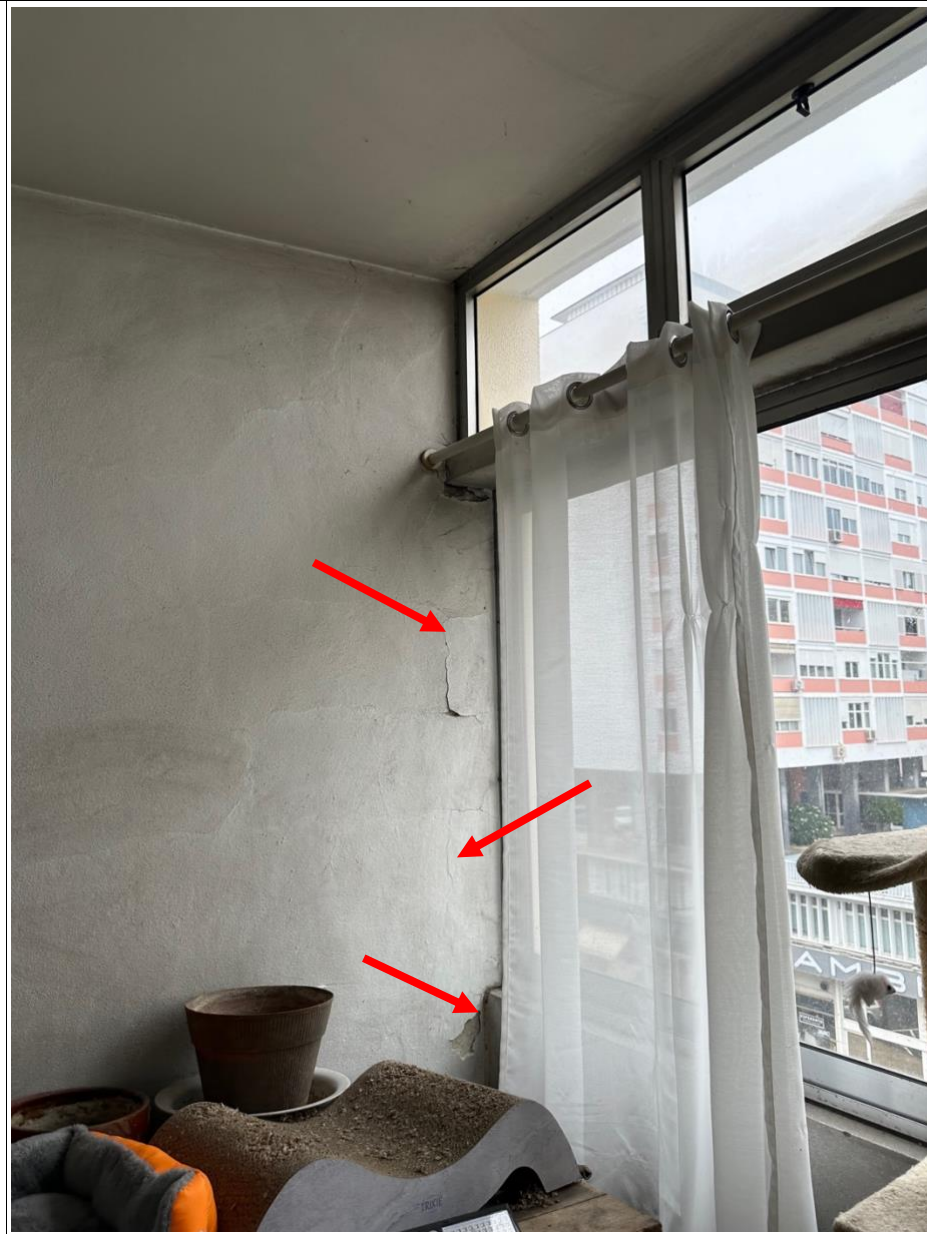
Foto Ref. IMG_9432

Fendilhação na parede
por assentamentos
diferenciais com
desprendimentos do
reboco pintado

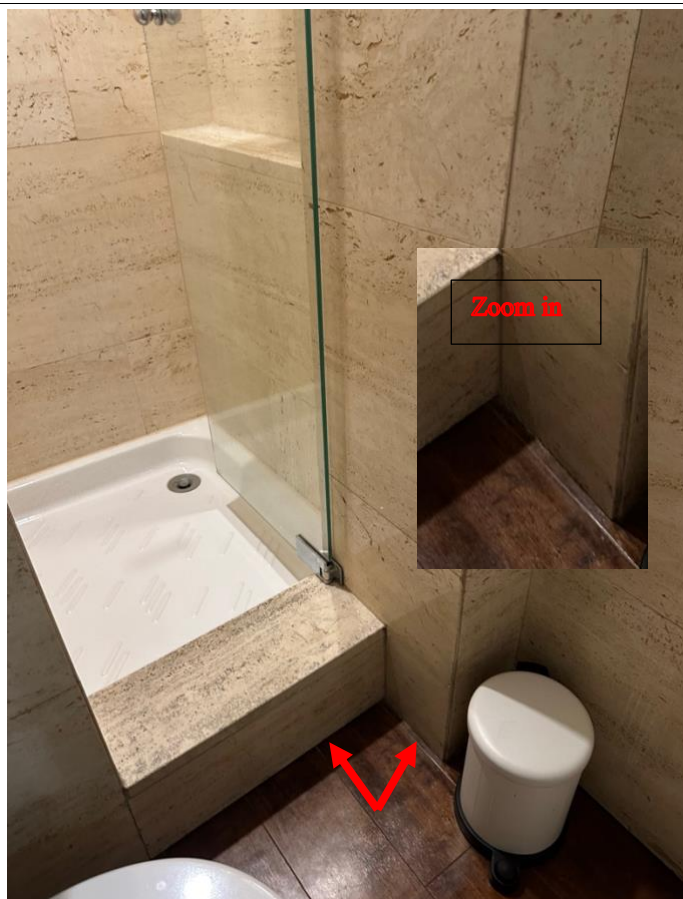
Foto Ref. IMG_9462 (Cont.)

Falta de vedação no piso do WC a provocar descolamento do revestimento do quarto adjacente.

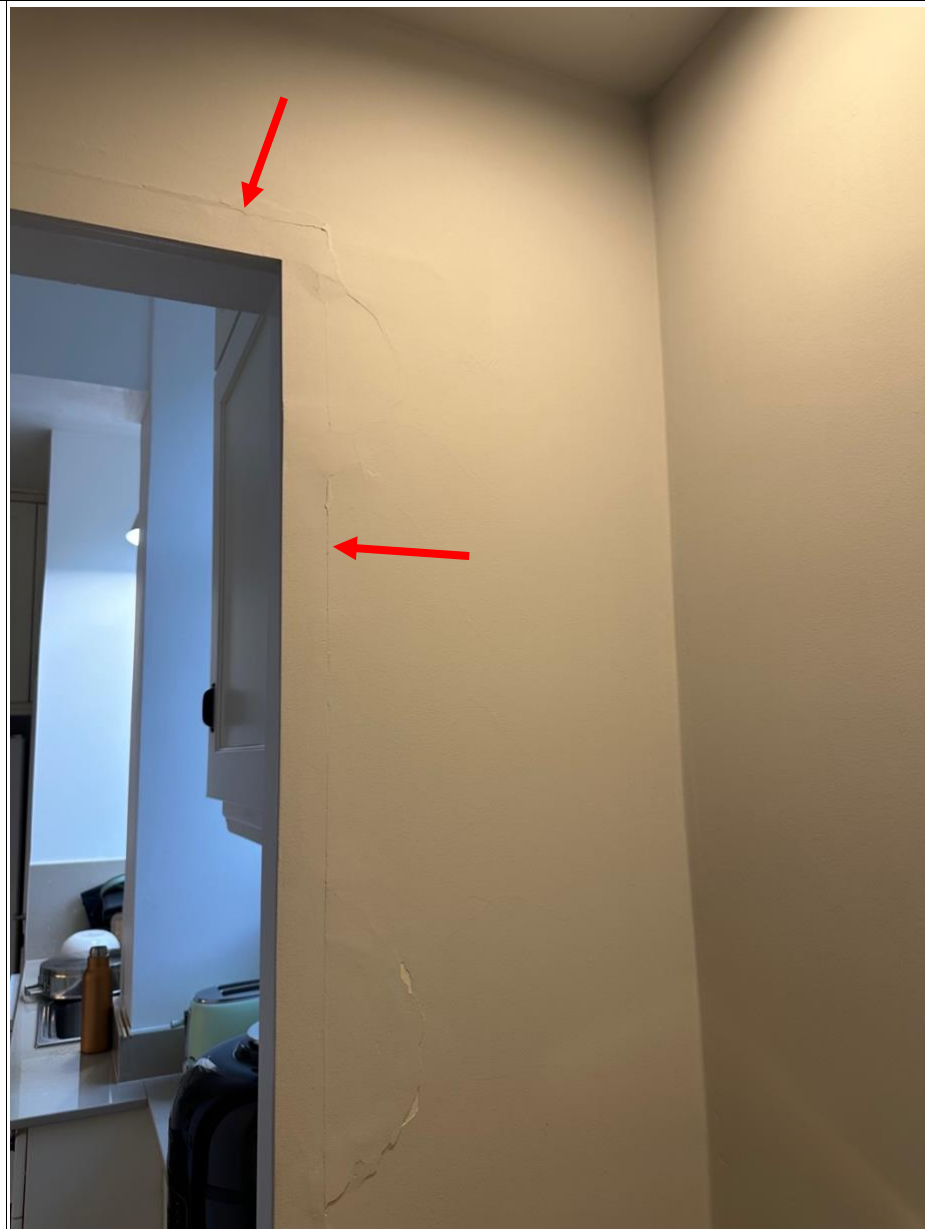
Foto Ref. IMG_9463

Fendilhação à volta do vão

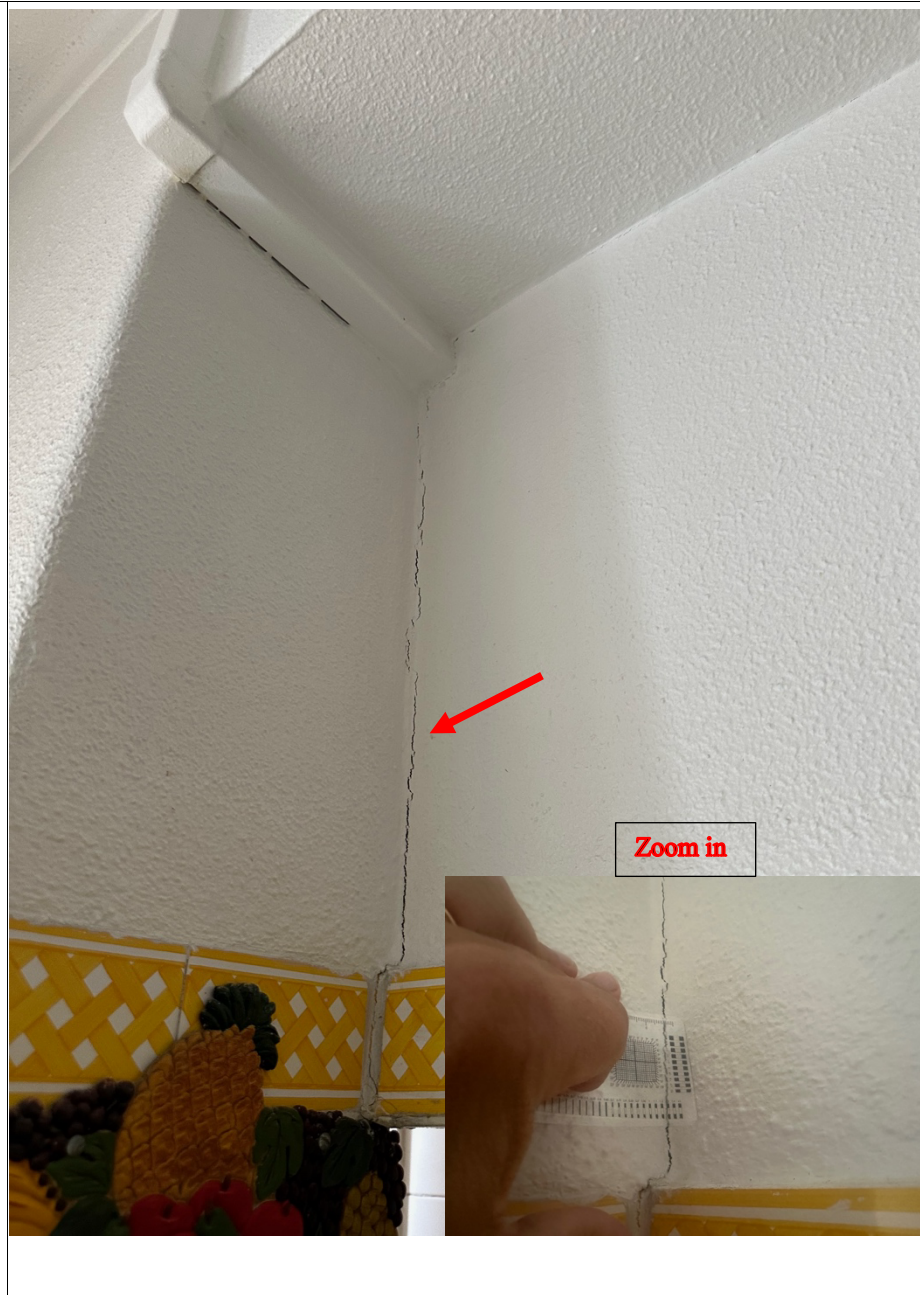
Foto Ref. IMG_9438

Fendilhação na ligação de dois materiais diferentes: gesso cartonado e alvenaria. (1,3mm)

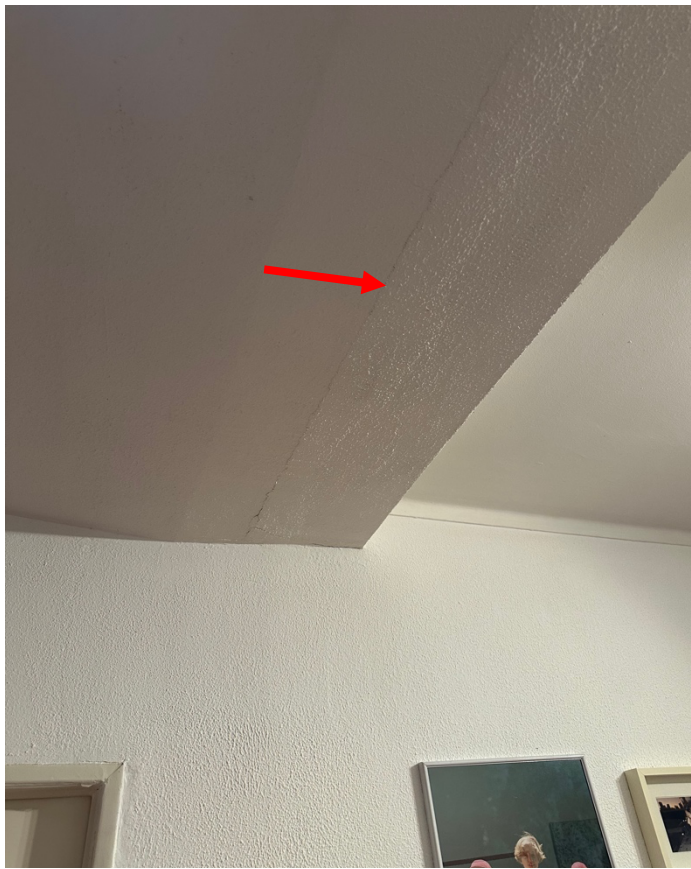
Foto Ref. IMG_9440
(Cont.)

Fendilhação na ligação
de dois materiais
diferentes: gesso
cartonado e betão
armado

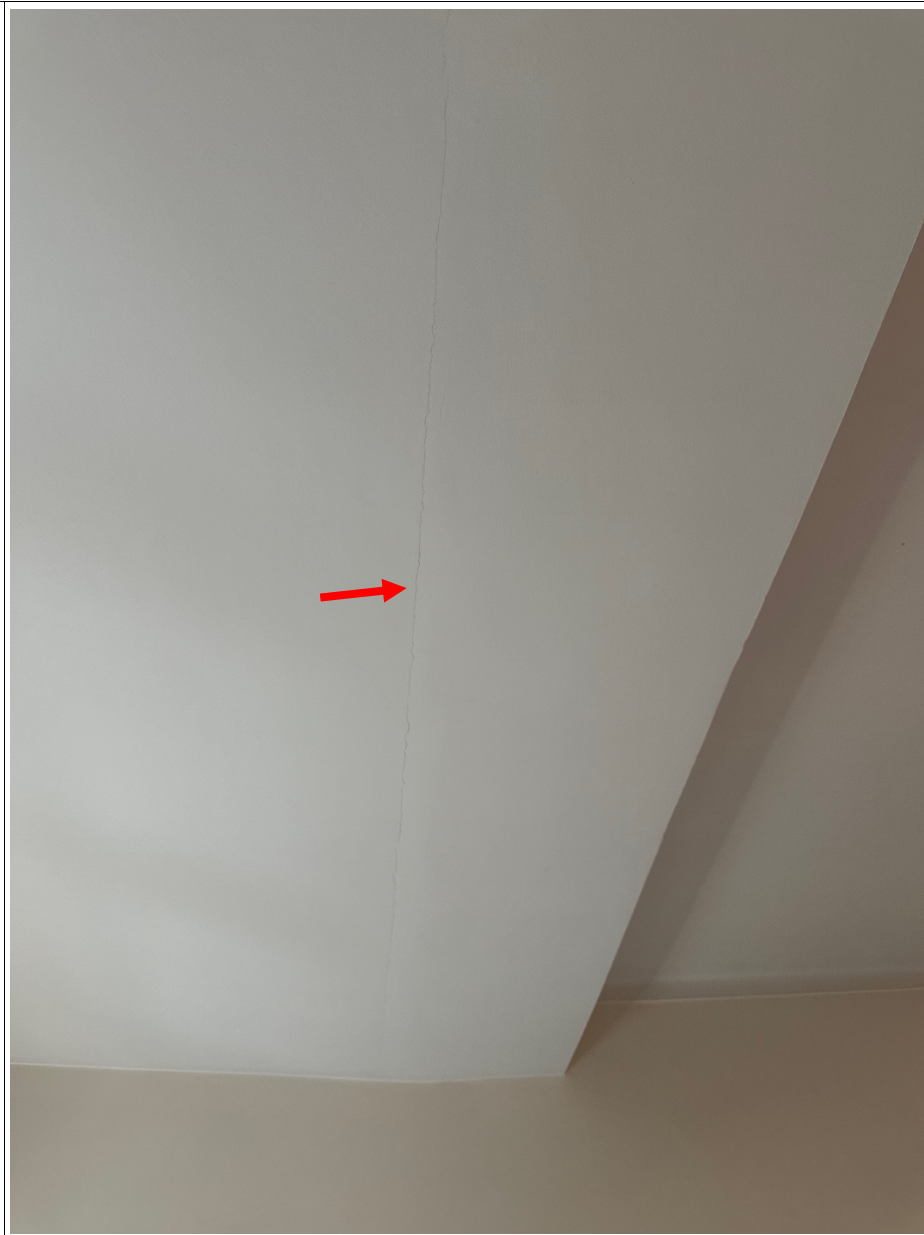
Foto Ref. IMG_9443

Fendilhação na ligação de dois materiais diferentes: gesso cartonado e betão armado que foi mal executada.

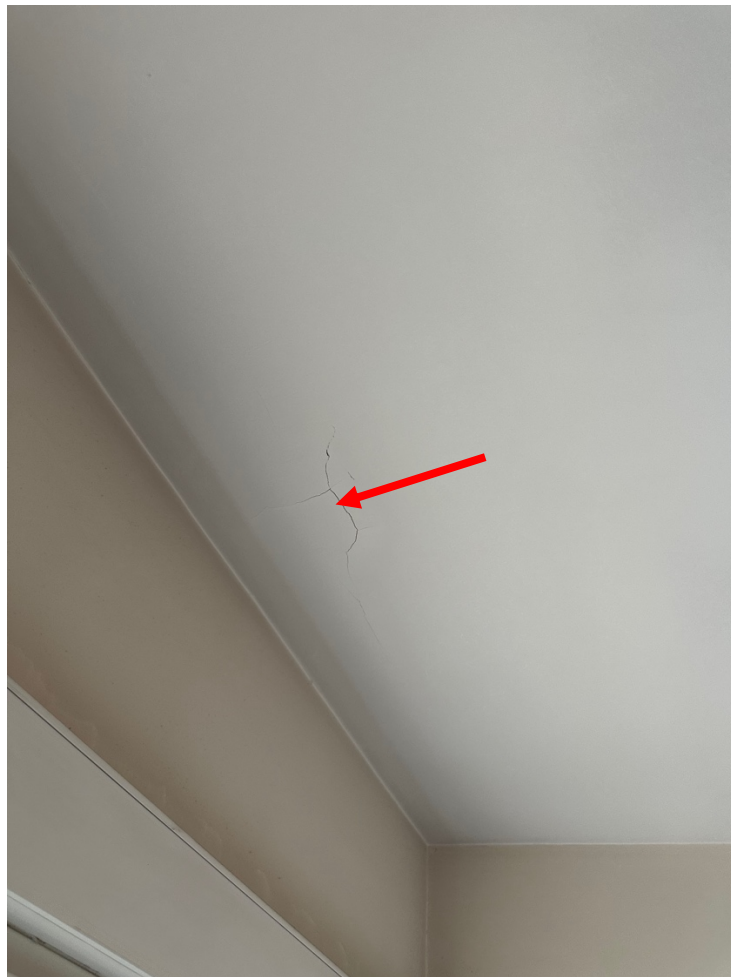
**Foto Ref. IMG_9444
(Cont.)**

Tecto com fendilhação provocada por assentamentos diferenciais.

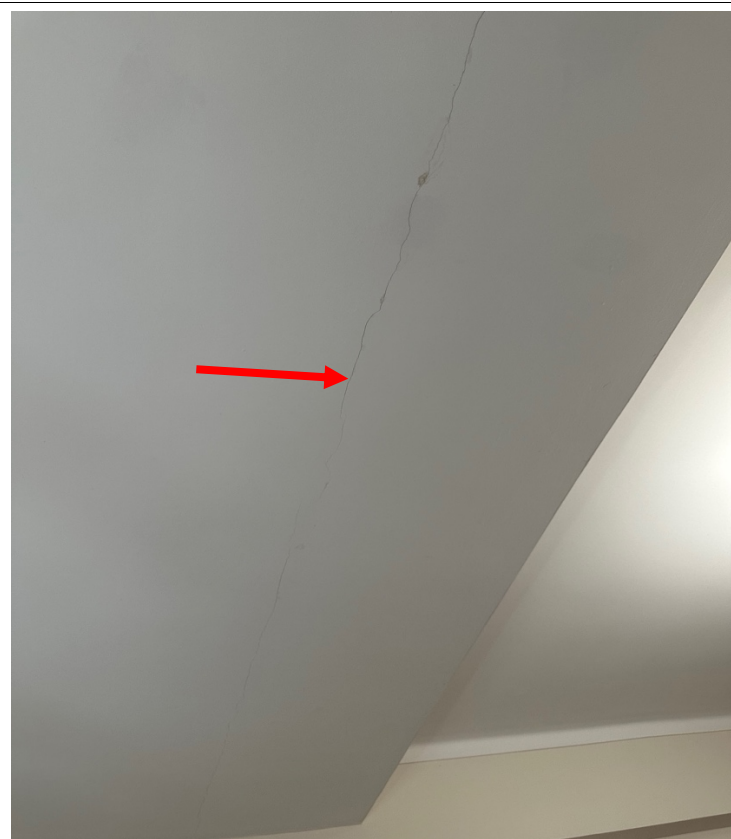
Foto Ref. IMG_9445

Fendilhação na ligação de dois materiais diferentes: gesso cartonado e betão armado que foi mal executada.

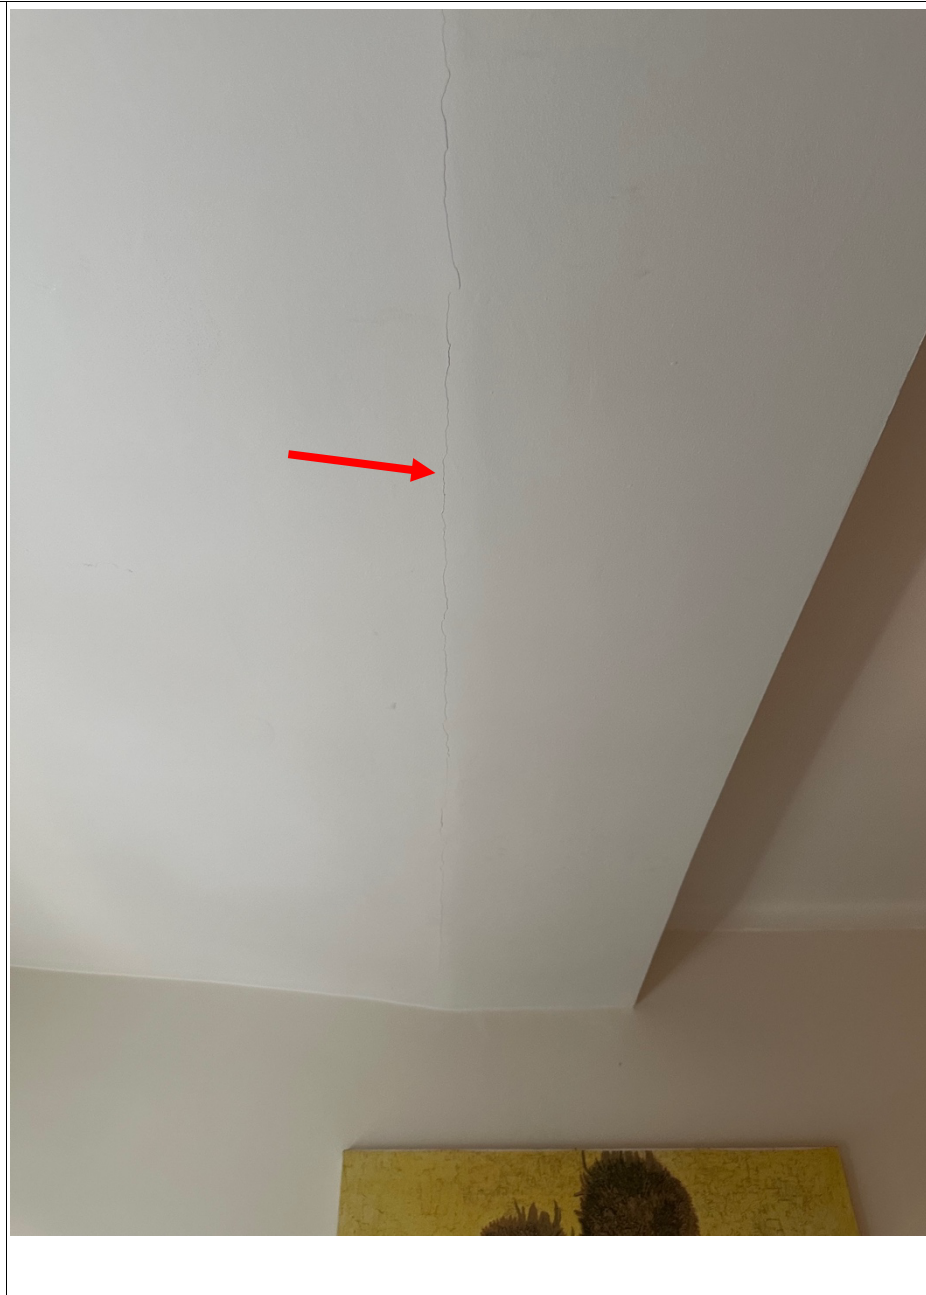
Foto Ref. IMG_9447

Fendilhação na ligação de dois materiais diferentes: gesso cartonado e betão armado que foi mal executada.

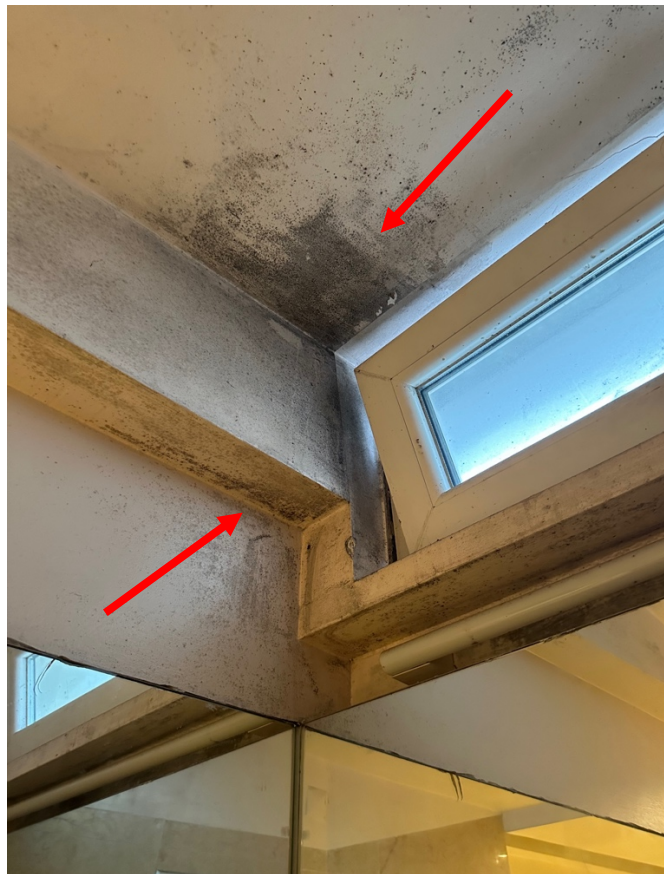
Foto Ref. IMG_9451

Tecto e parede contaminados por fungos devido a condensações (pontes térmicas)

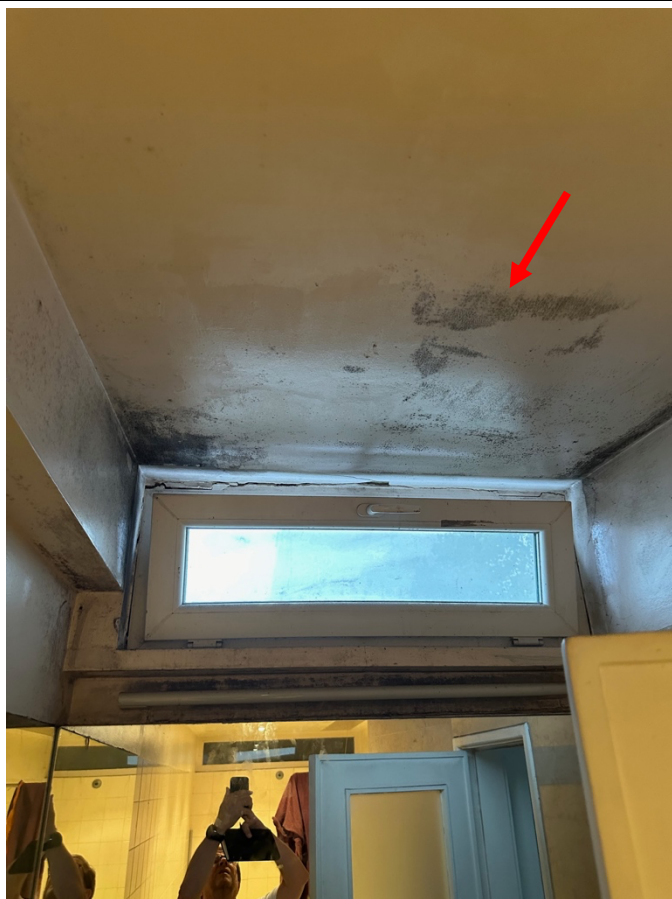
Foto Ref. IMG_9452

Tecto e parede contaminados por fungos devido a condensações (pontes térmicas)

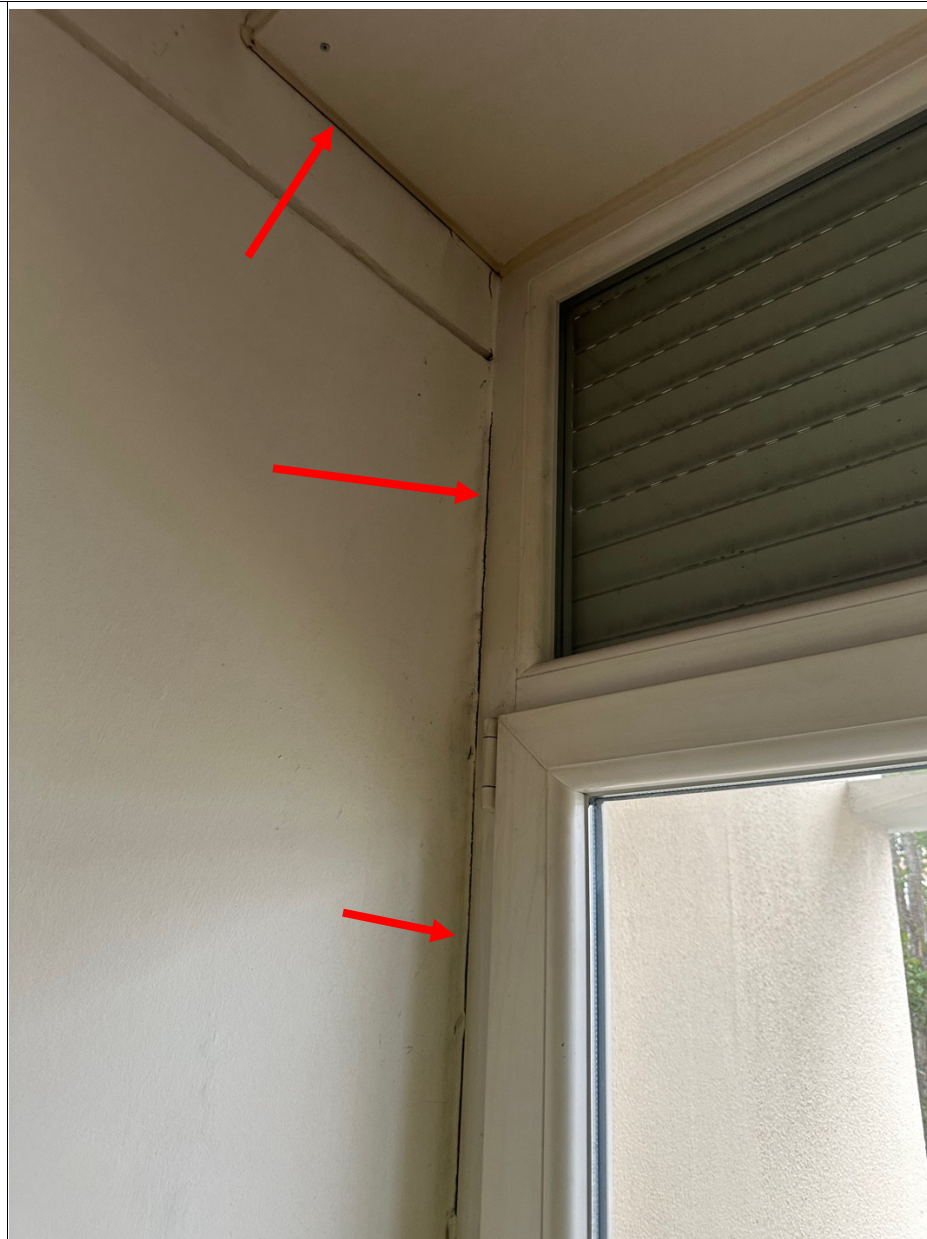
Foto Ref. IMG_9454

Fendilhação na zona de ligação parede-vão e parede-caixa de estore.

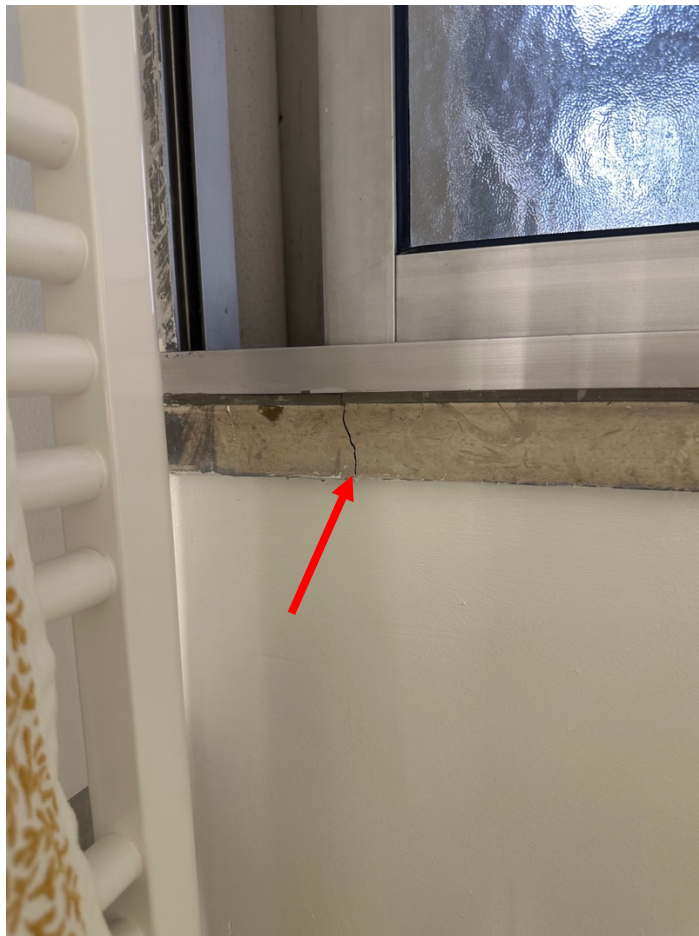
Fotos Ref. IMG_9465

Peitoril com fenda em toda a sua largura.

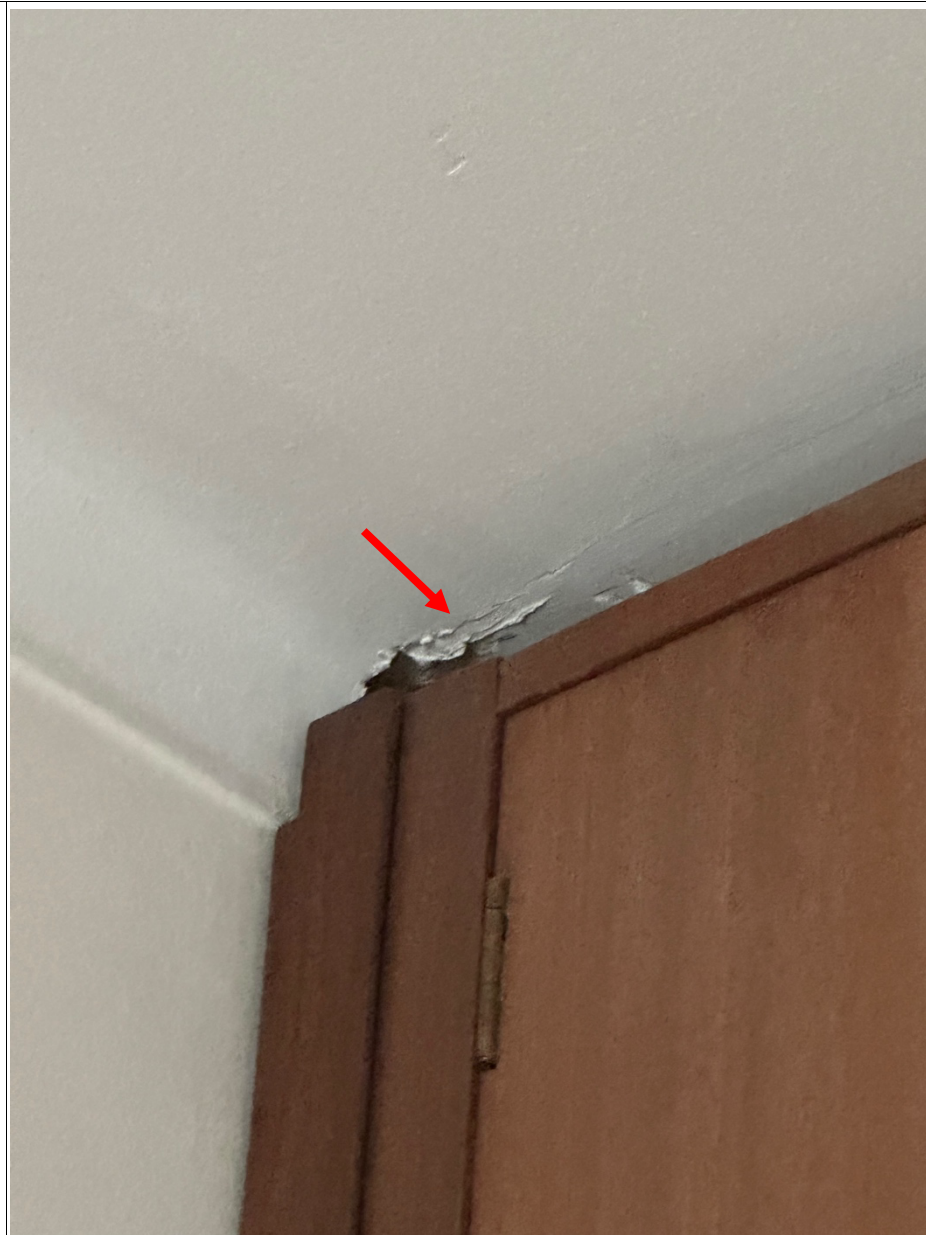
**Foto Ref. IMG_9466
(Cont.)**

Tecto com revestimento descascado na zona do remate com o roupeiro. Possivelmente realizado na montagem do mesmo.

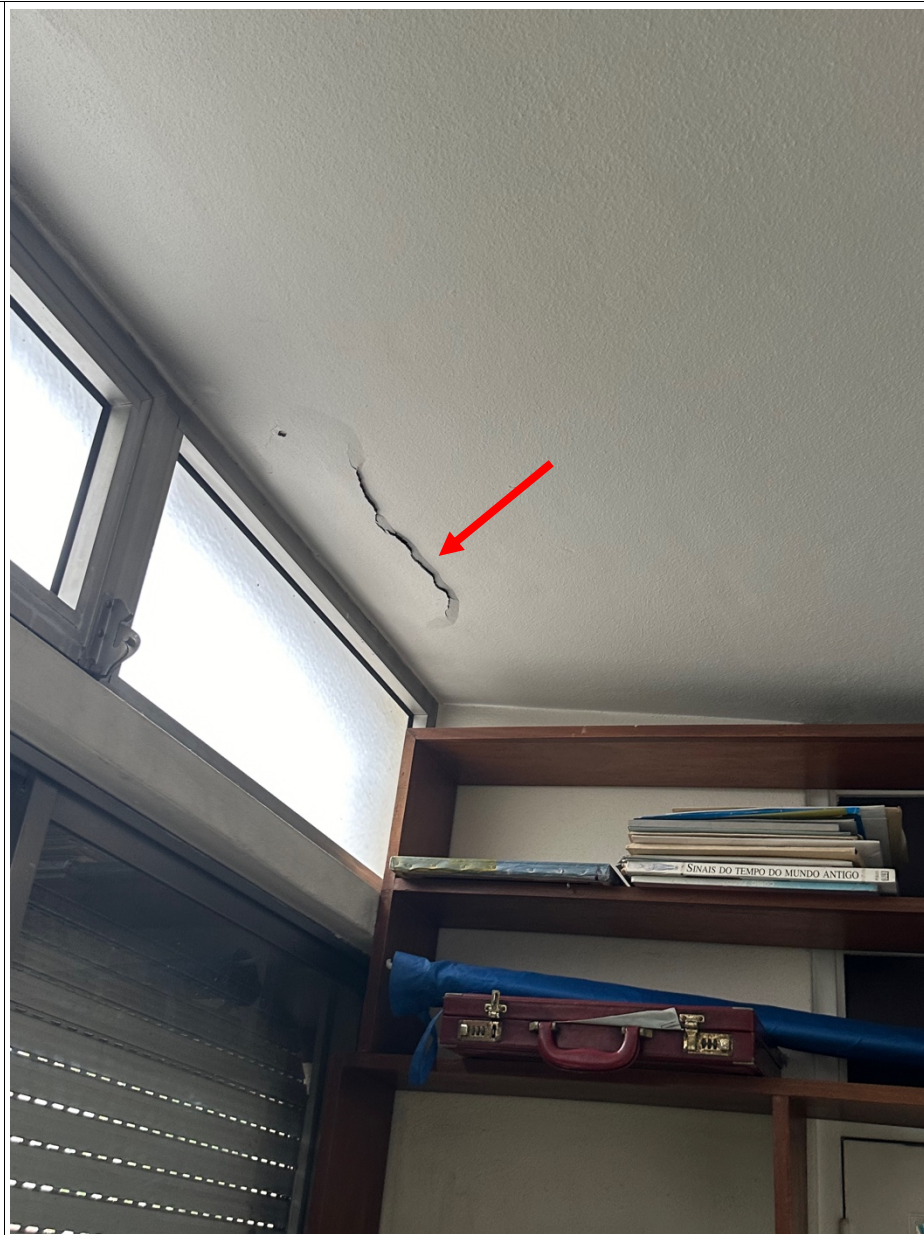
Foto Ref. IMG_9467
Fenda superficial com
descasque do
revestimento (tinta).

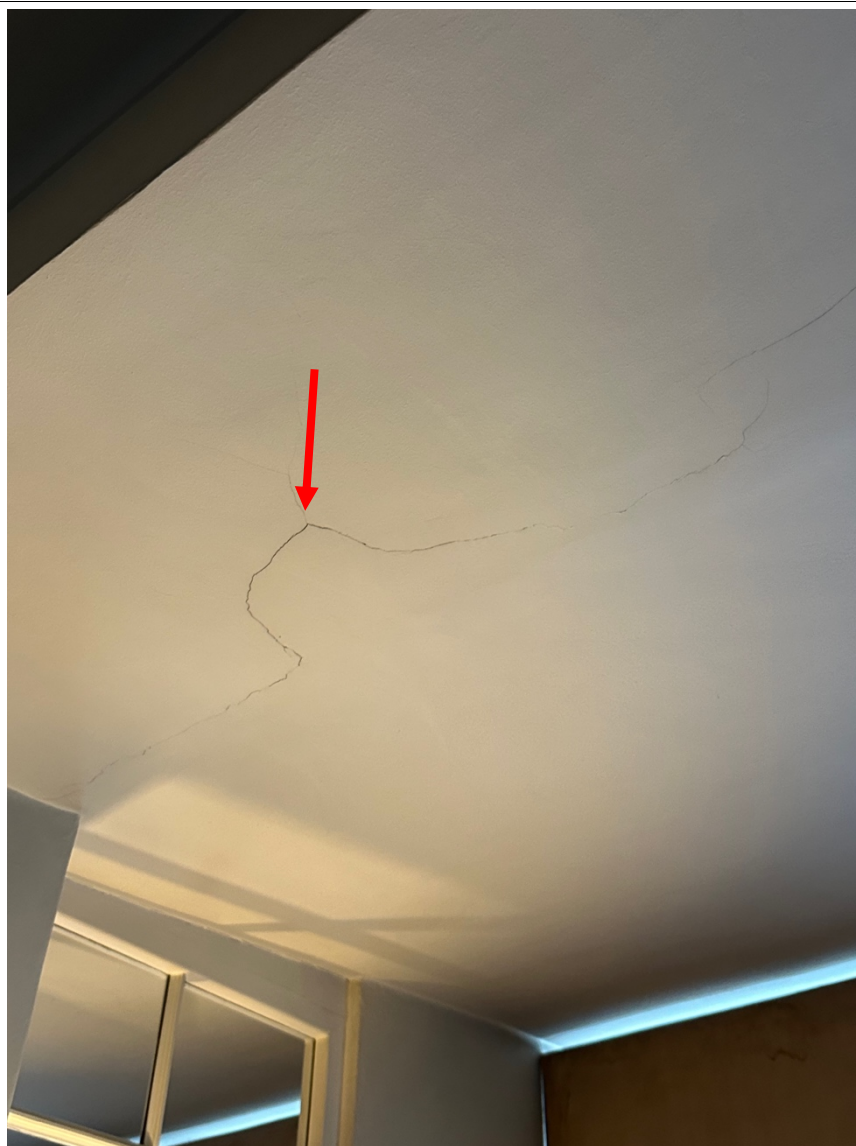
Foto Ref. IMG_9468

Fendilhação no tecto
por assentamentos
diferenciais
