LISTA (PREL.) DE PEÇAS DO PE A INTEGRAR O RECAPE

PROJETO DE EXECUÇÃO (PE)
14/10/2024

RELATÓRIO DE INSPEÇÃO TÉCNICA

RIT 440/2024 – Interferência N° 60

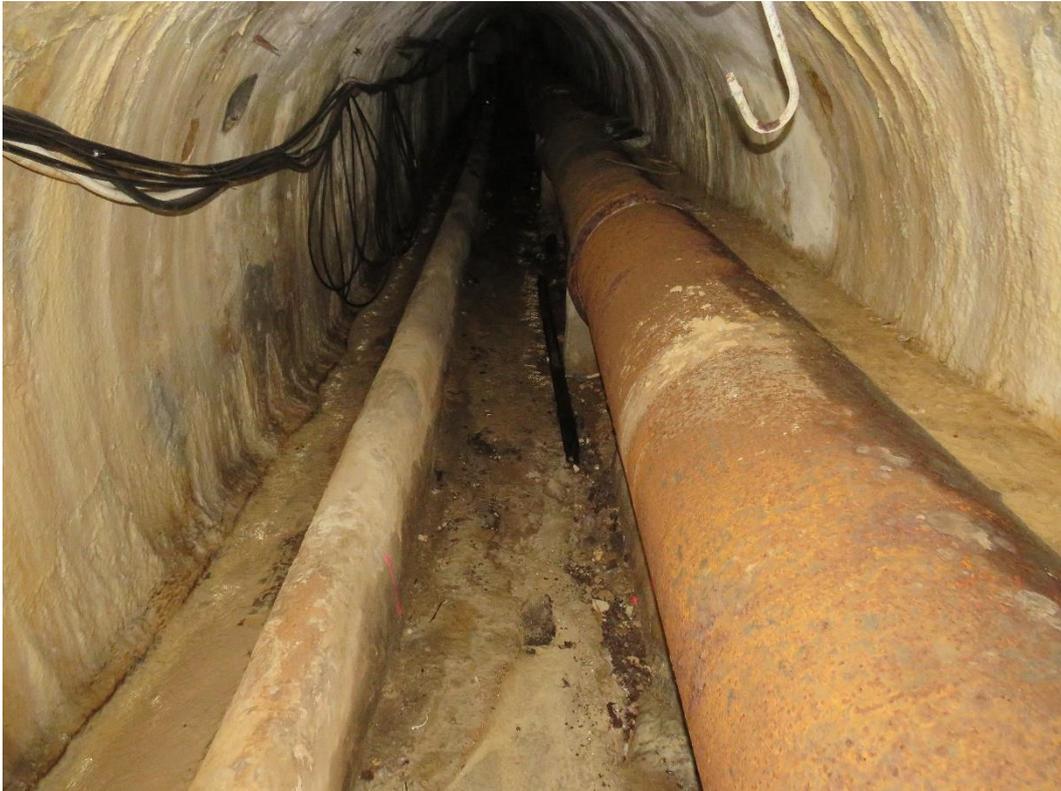
Foto 2 – Vista do interior do aqueduto na zona sobre o Eixo do túnel

- Verificaram-se danos nas paredes interiores do Aqueduto, por escorrências devido a infiltrações e avançada idade do Aqueduto;
- Foram registadas algumas anomalias na caleira lateral de drenagem, devido a entupimentos por escorrências calcárias;
- A tubagem em ferro fundido com 500 mm de diâmetro interno, apresenta uma oxidação avançada pela avançada idade.
- Este troço do Aqueduto serve de acesso na zona S, através de uma escada vertical de pedra em caracol, com um desnível de cerca de 3 pisos ao troço de Aqueduto localizado sob a zona norte da Rua da Artilharia 1.

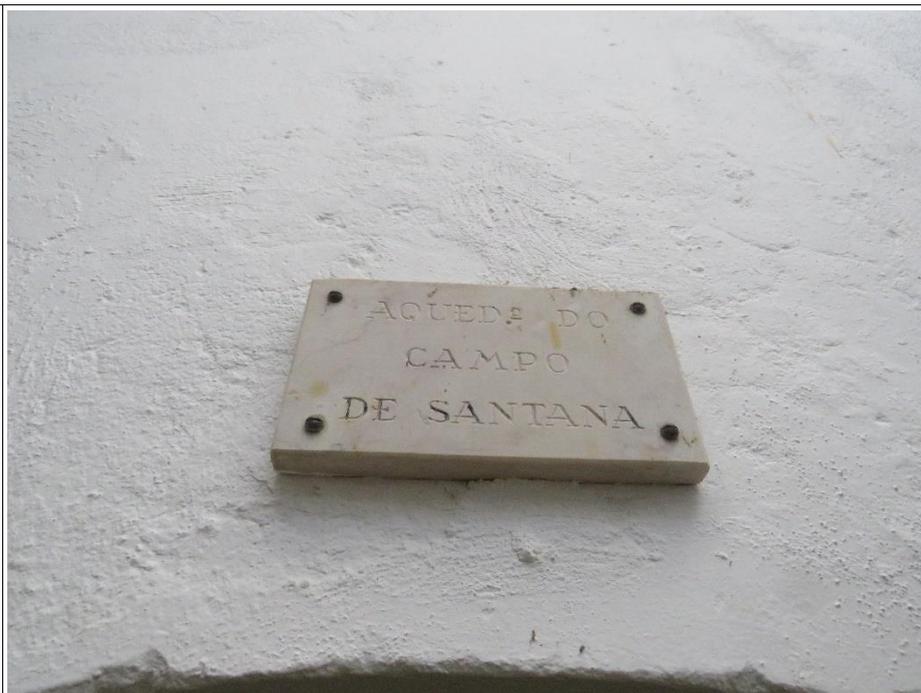
Foto Ref. IMG_0522

Danos por infiltrações na envolvente da entrada lateral

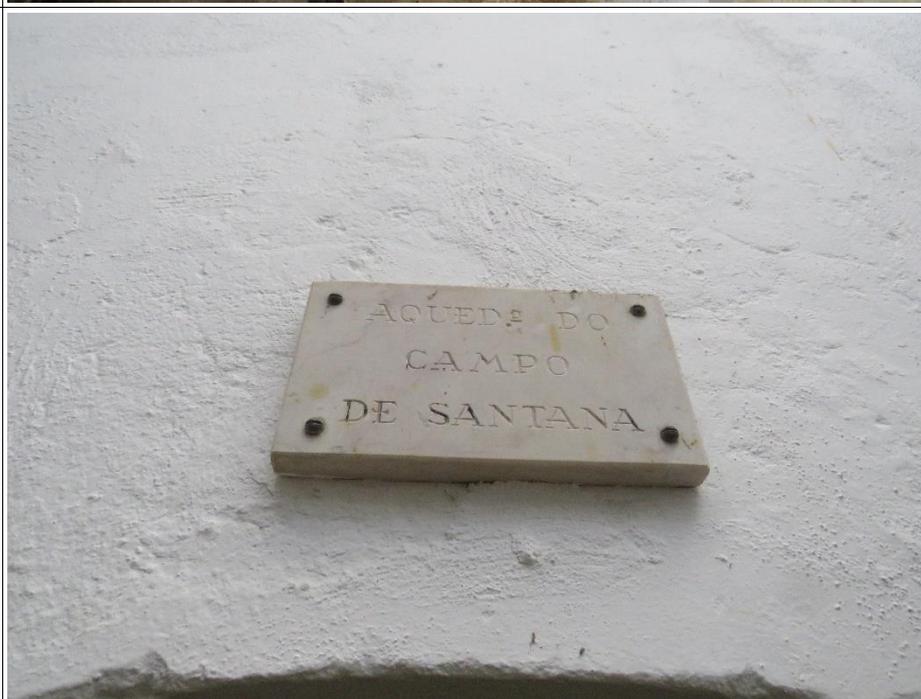
Foto Ref. IMG_0522

Damos nas paredes
por infiltrações

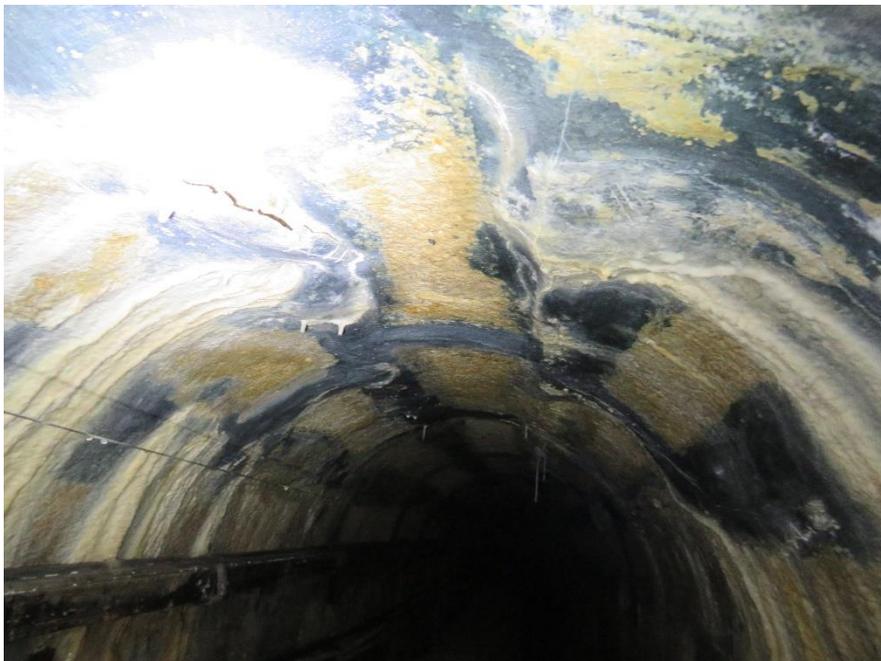
- Verificaram-se danos nas paredes interiores e teto em arco do Aqueduto, por empolamentos, infiltrações e avançada idade;
- Foram registadas algumas anomalias no teto circular e paredes, na zona superior à escavação do túnel da Obra, com origem em infiltrações exteriores, como mostra a foto seguinte.

Foto 3 – Estado do hasteal do Aqueduto ao PK 0+315m da obra por infiltrações exteriores com incrustações calcárias

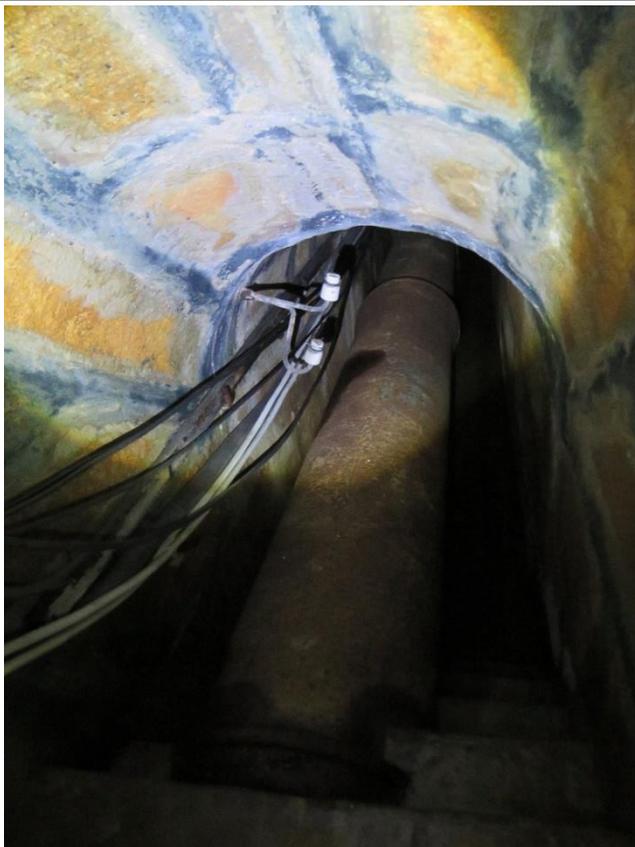
Foto Ref. IMG_0545

Juntas do arco com nova argamassa e danos por infiltração externa

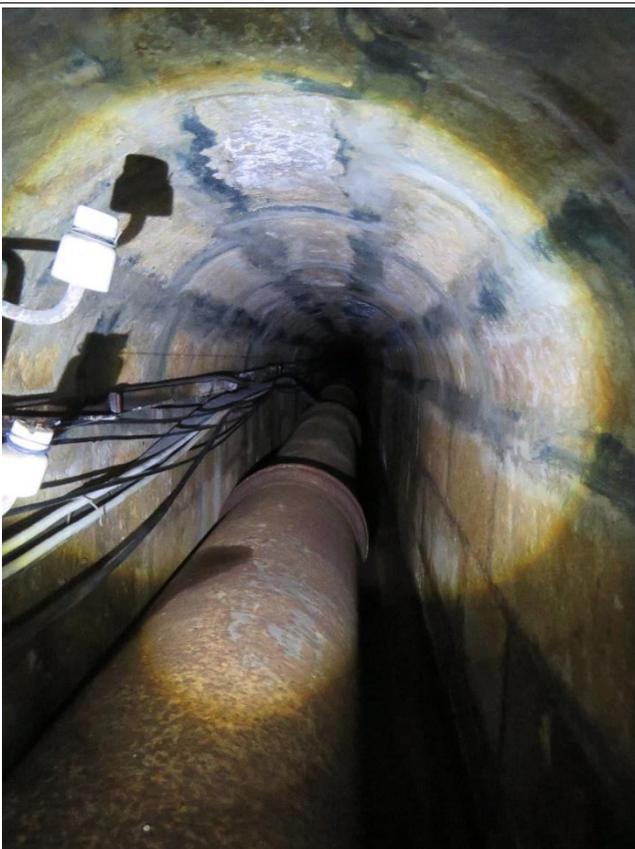
Foto Ref. IMG_0546

Juntas do arco com
nova argamassa e
danos por infiltração
externa

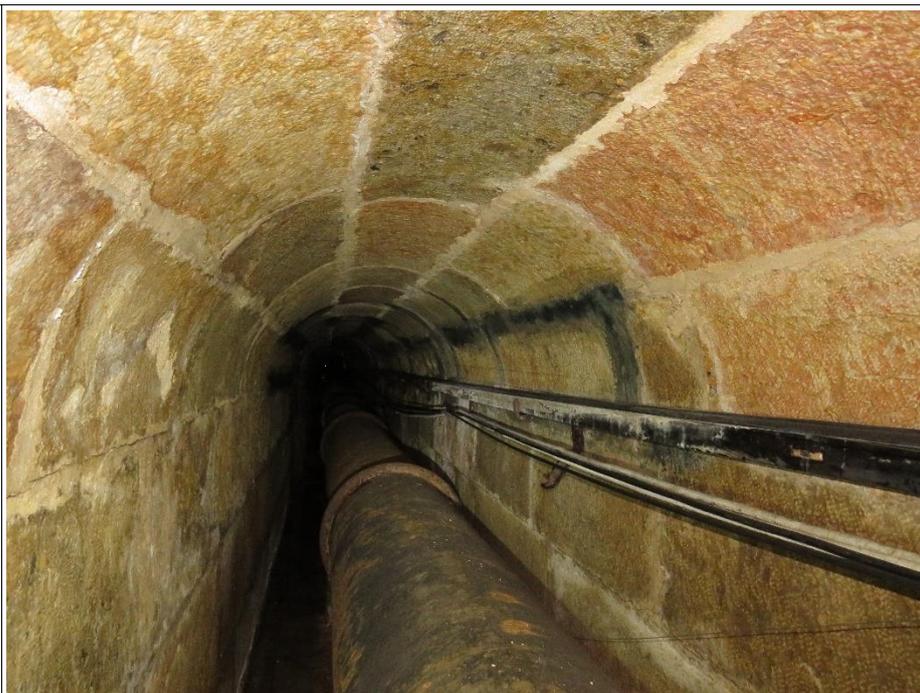
Foto Ref. IMG_0567

Fenda na junta
argamassada na
parede N, na transição
entre a parede e arco

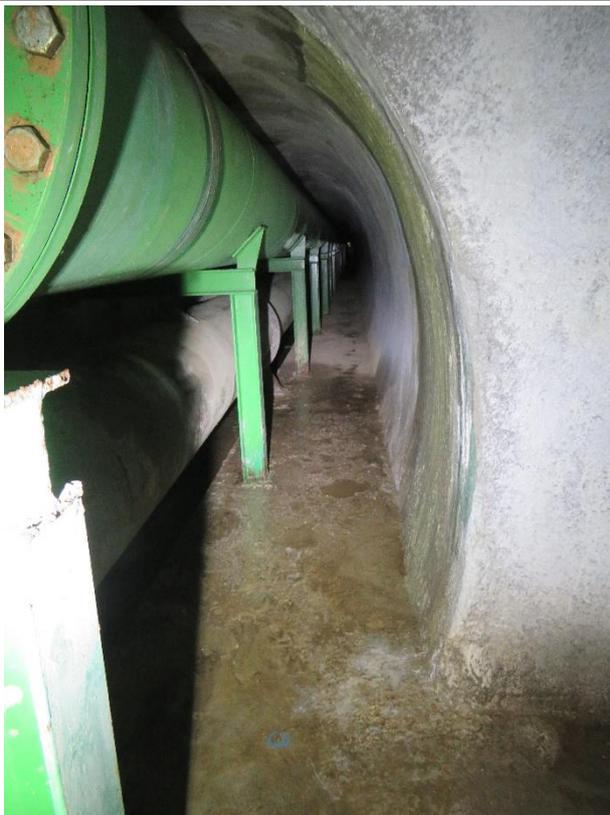
Foto Ref. IMG_0458

Danos no piso e parede
S por escorrências

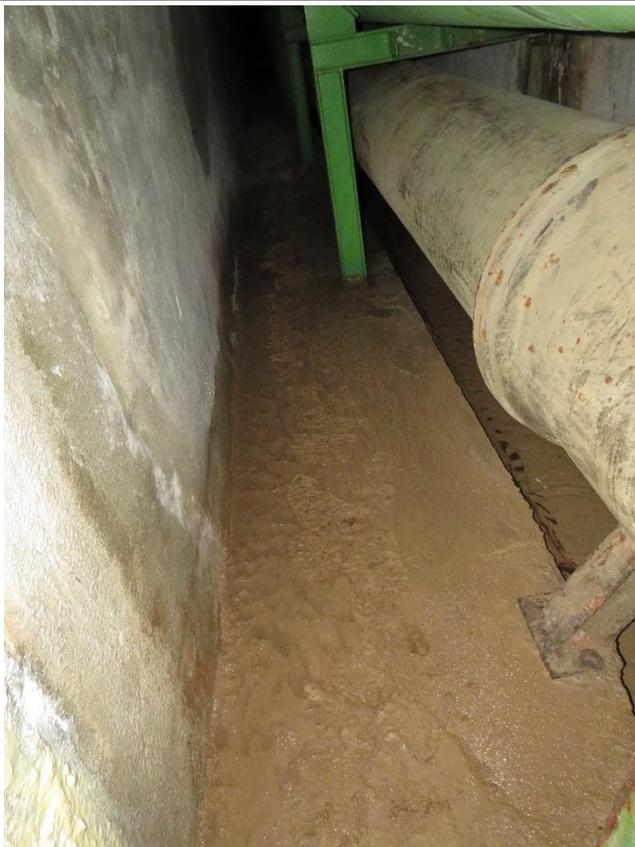
Foto Ref. IMG_0470

Danos na parede S e
piso por escorrências
calcárias

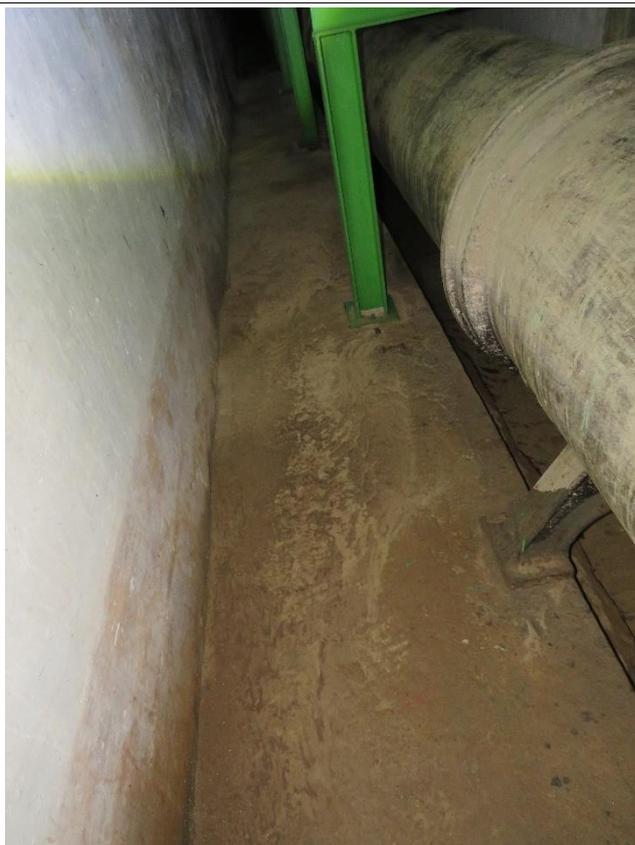
Foto Ref. IMG_0471

Danos na parede S e
piso por escorrências
calcárias

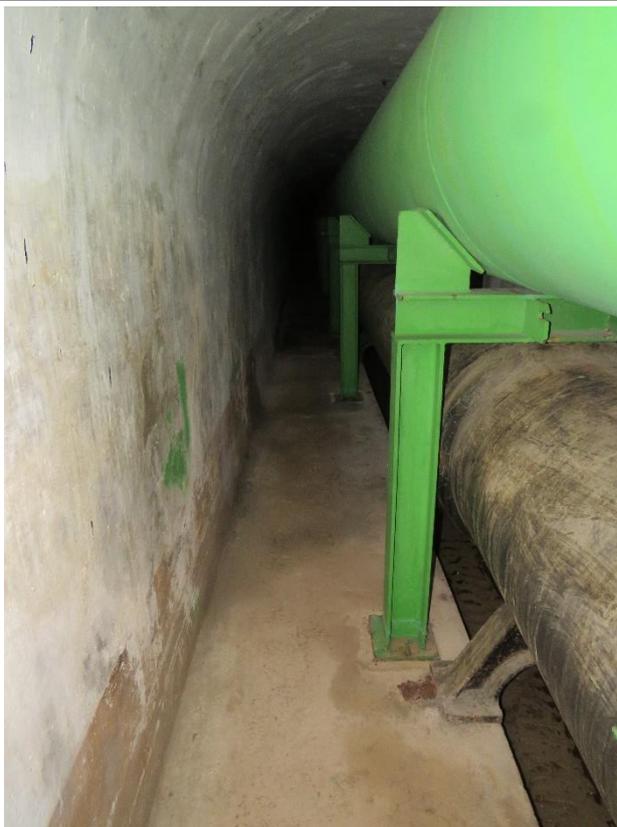
Foto Ref. IMG_0472

Danos na parede S e
piso por escorrências
calcárias

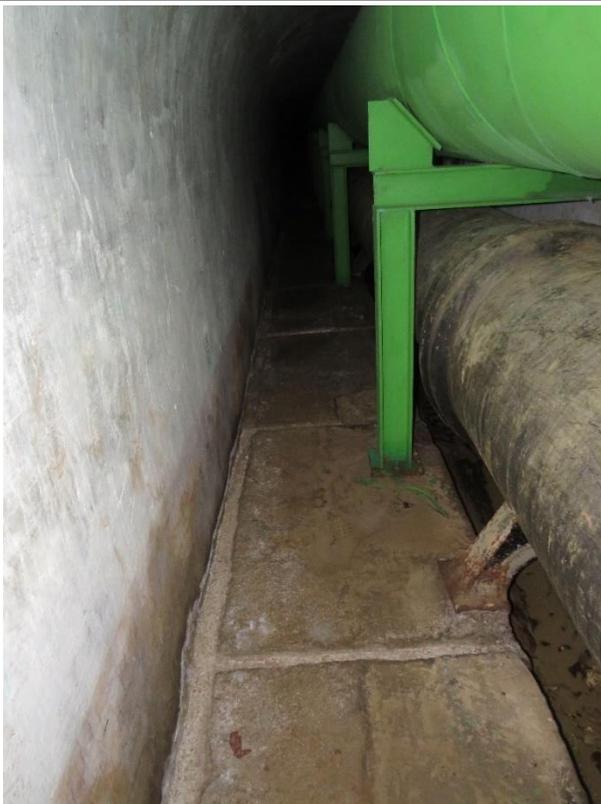
Foto Ref. IMG_0474

Danos na parede S e
piso por escorrências
calcárias

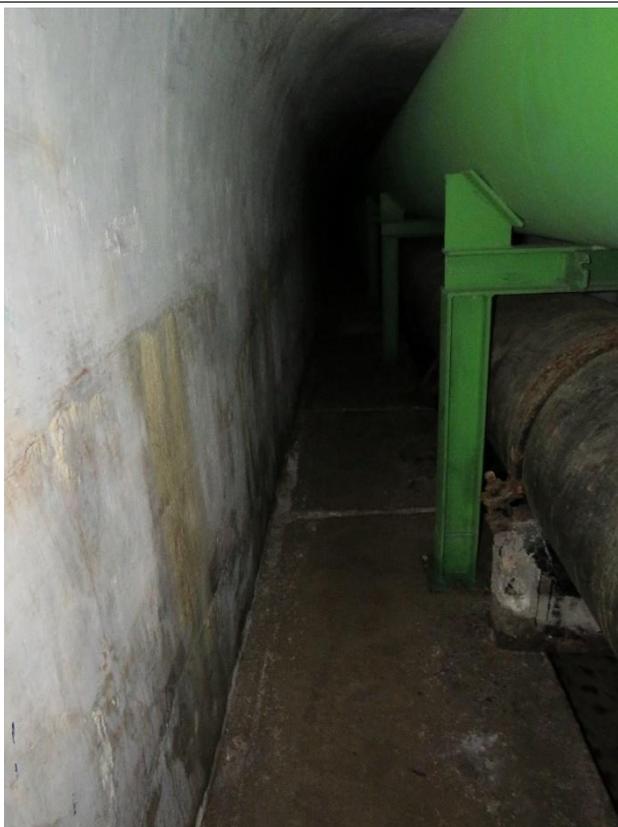
Foto Ref. IMG_0475

Danos na parede S e
piso por escorrências
calcárias

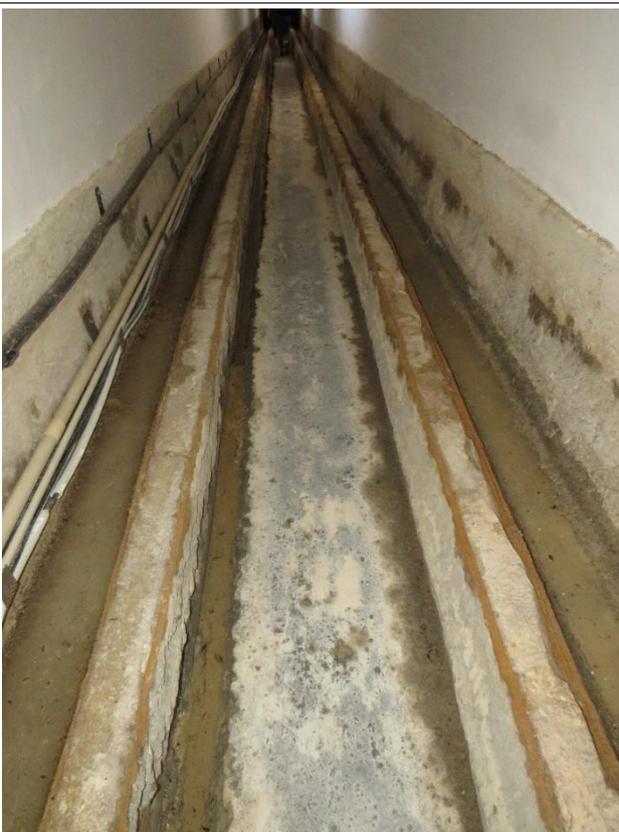
Foto Ref. IMG_8124

Danos no piso, caleiras
e soco das paredes
pelo uso e avançada
idade

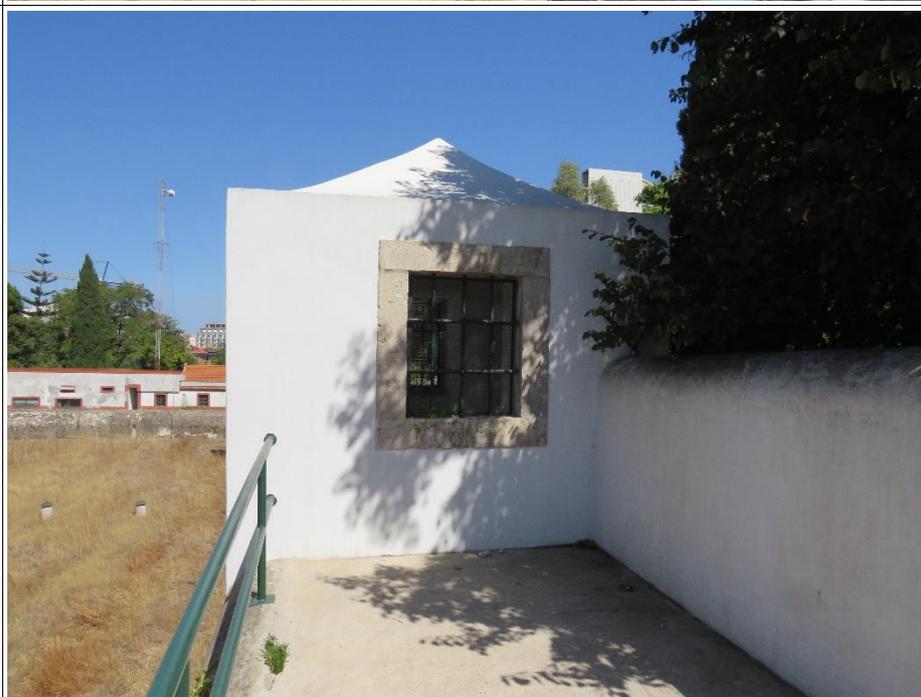
Foto Ref. IMG_8157

Estado da fachada W
da clarabóia E com
obras recentes de
restauro

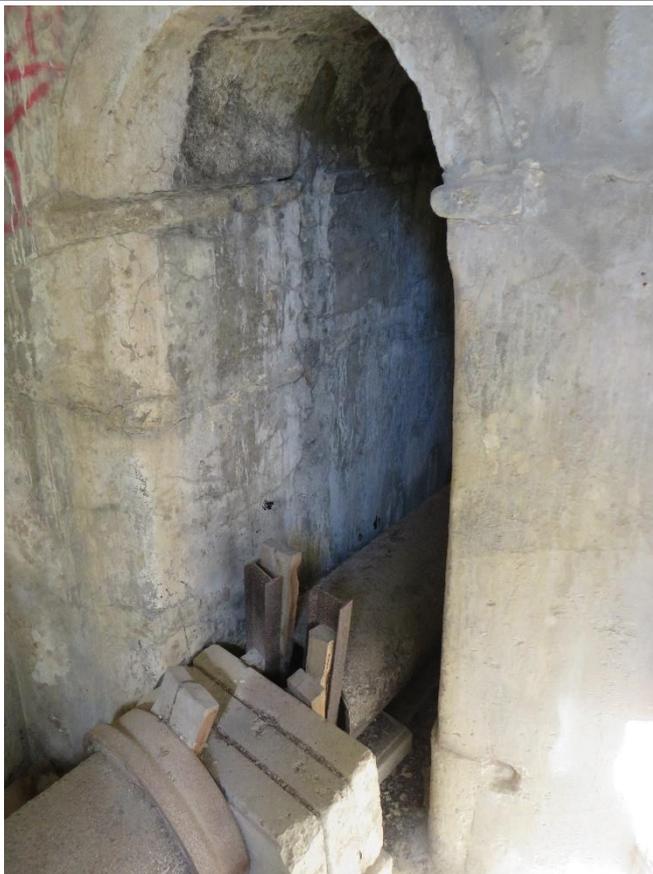
Foto Ref. IMG_1230

Danos no arco da entrada e paredes por infiltrações e escorrências

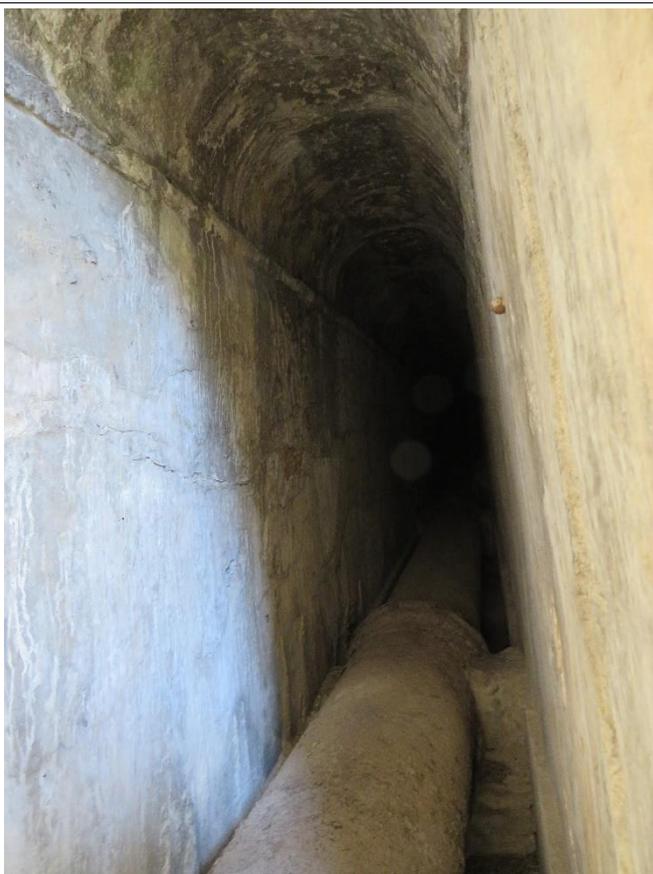
Foto Ref. IMG_1231

Danos no arco e paredes por infiltrações e escorrências

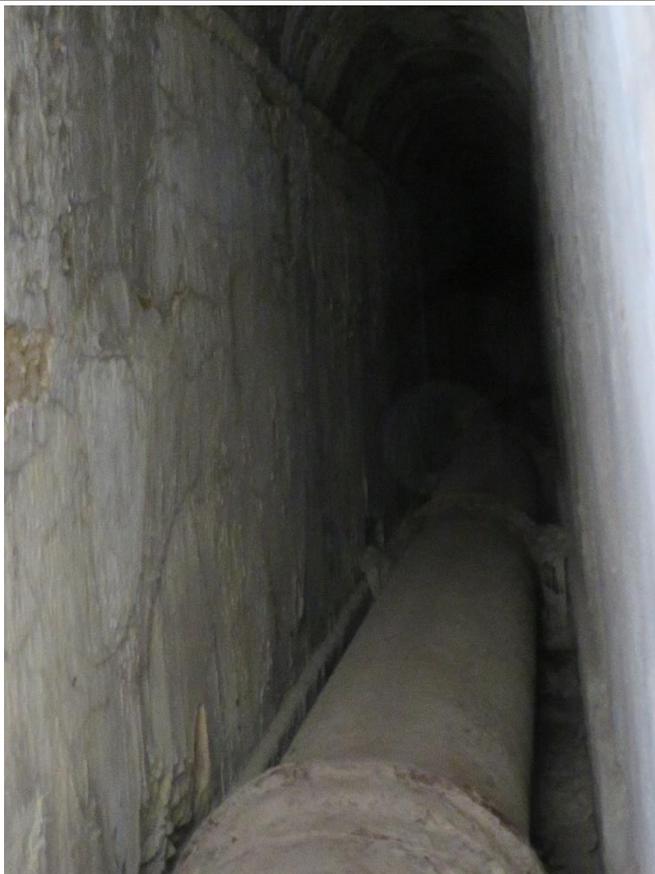
Foto Ref. IMG_1232

Danos nas paredes por infiltrações e escorrências

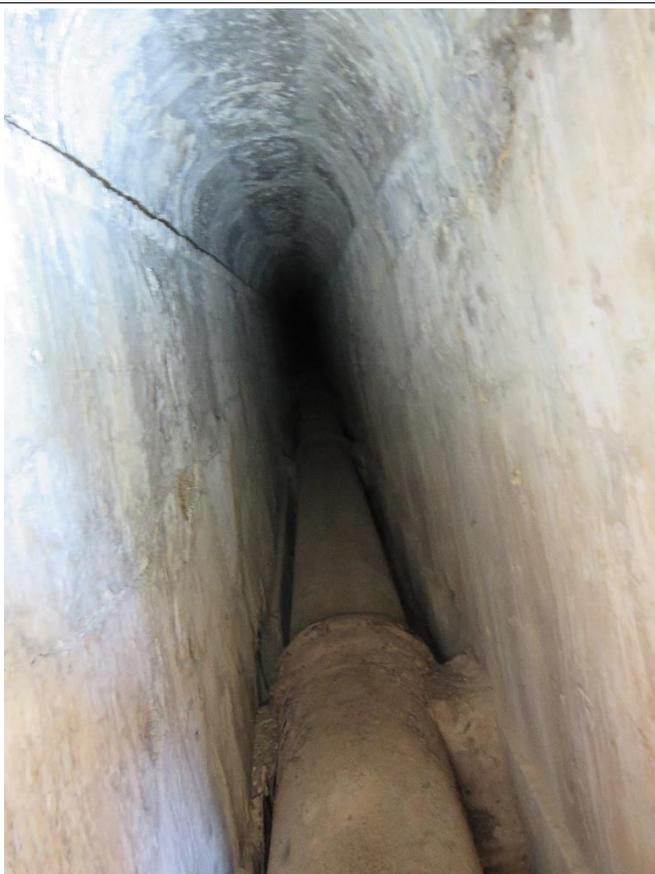
Foto Ref. IMG_1243

Danos no arco e paredes por infiltrações e escorrências

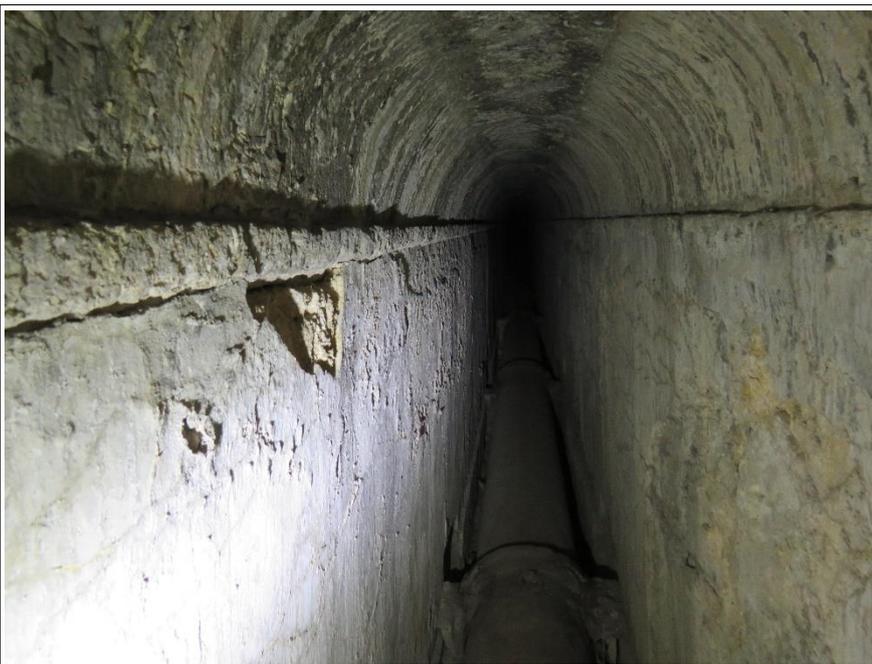
Foto Ref. IMG_1244

Danos no arco e paredes
por infiltrações e
escorrências

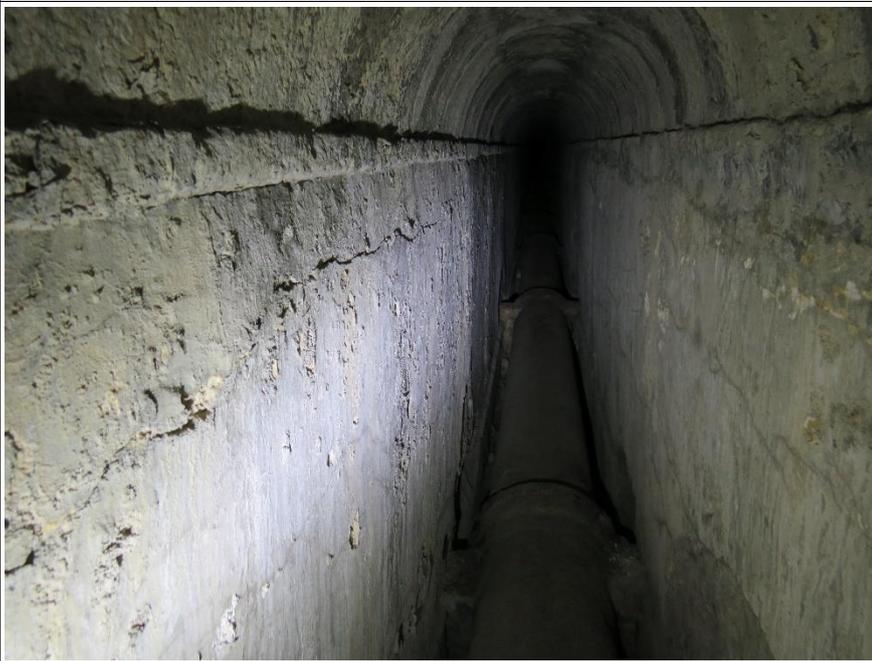
Foto Ref. IMG_1245

Danos no arco e paredes
por infiltrações e
escorrências

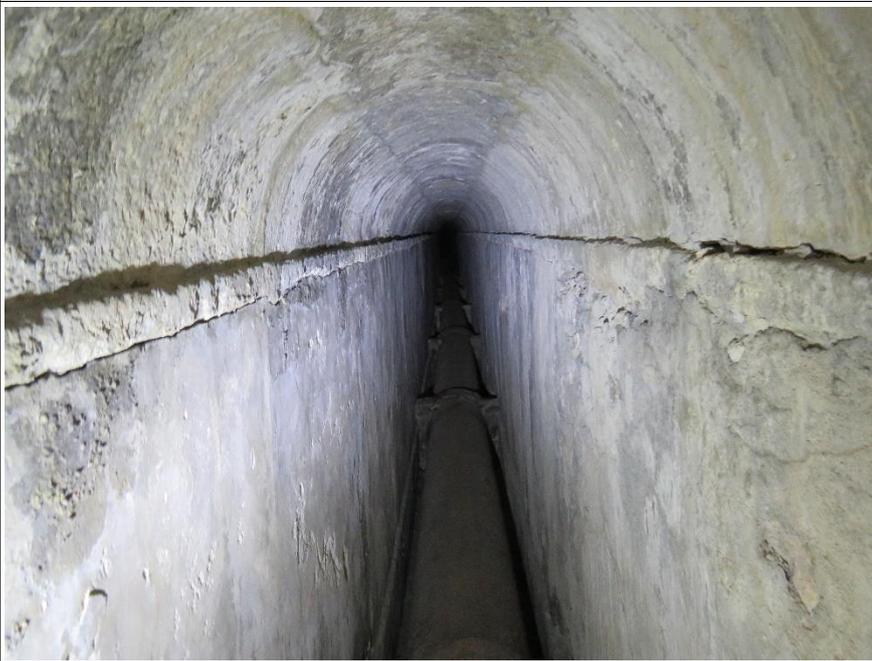
Foto Ref. IMG_1247

Danos no arco e paredes por infiltrações e escorrências

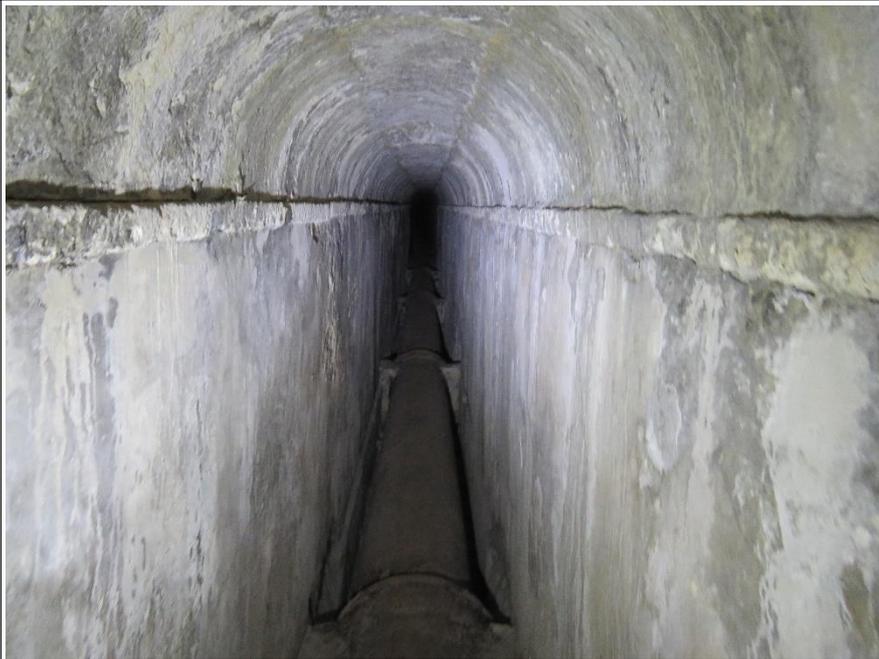
Foto Ref. IMG_1248

Danos no arco e paredes por infiltrações e escorrências

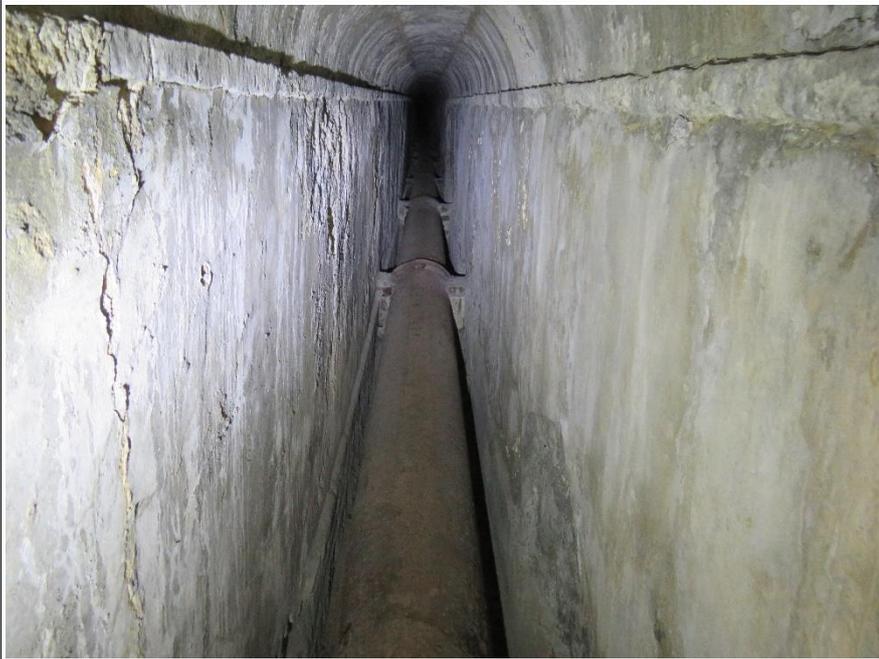
Foto Ref. IMG_1249

Fendas e danos no arco e paredes por infiltrações e escorrências

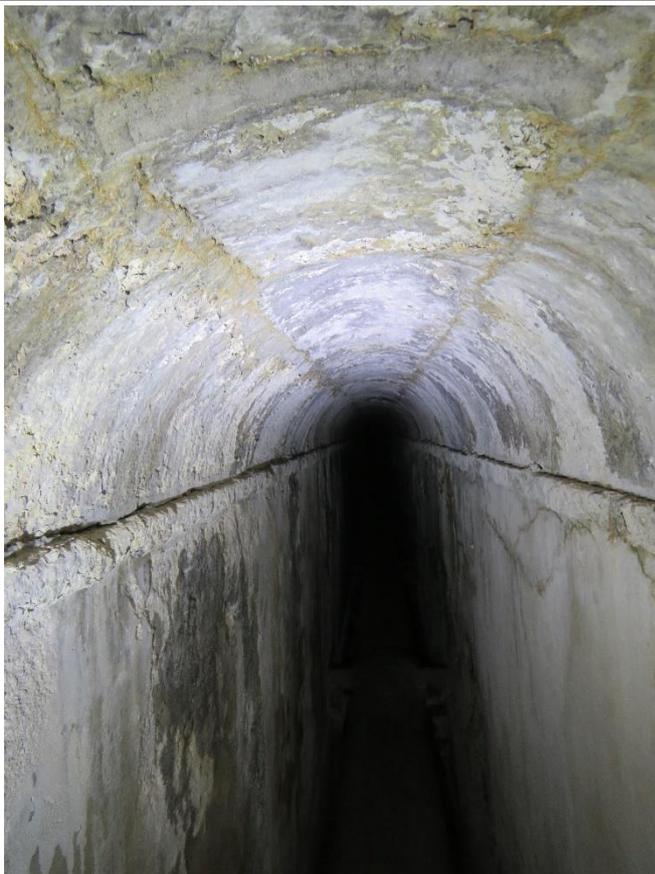
Foto Ref. IMG_1250

Danos no arco e paredes
por infiltrações e
escorrências

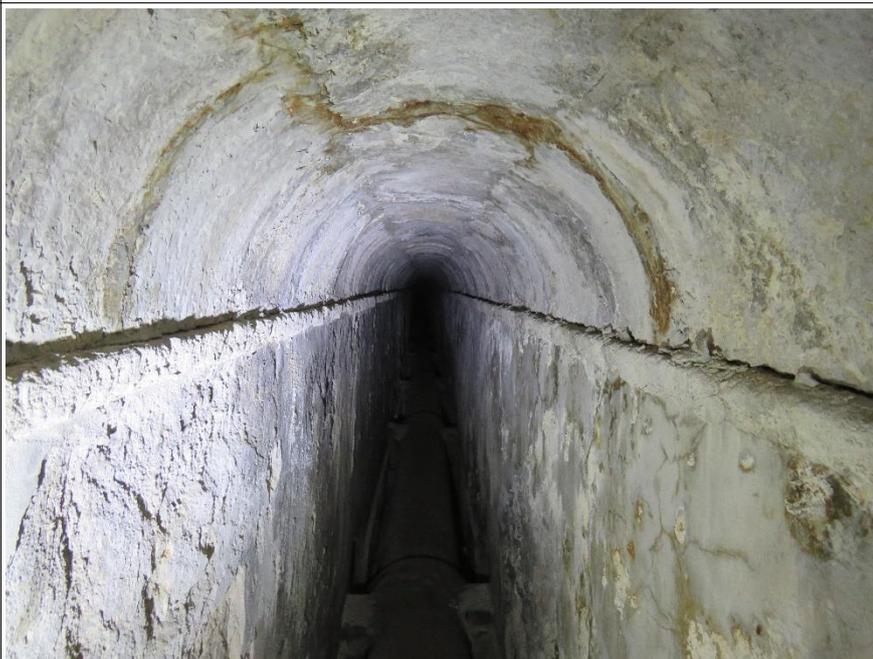
Foto Ref. IMG_1252

Danos no arco e paredes
por infiltrações e
escorrências

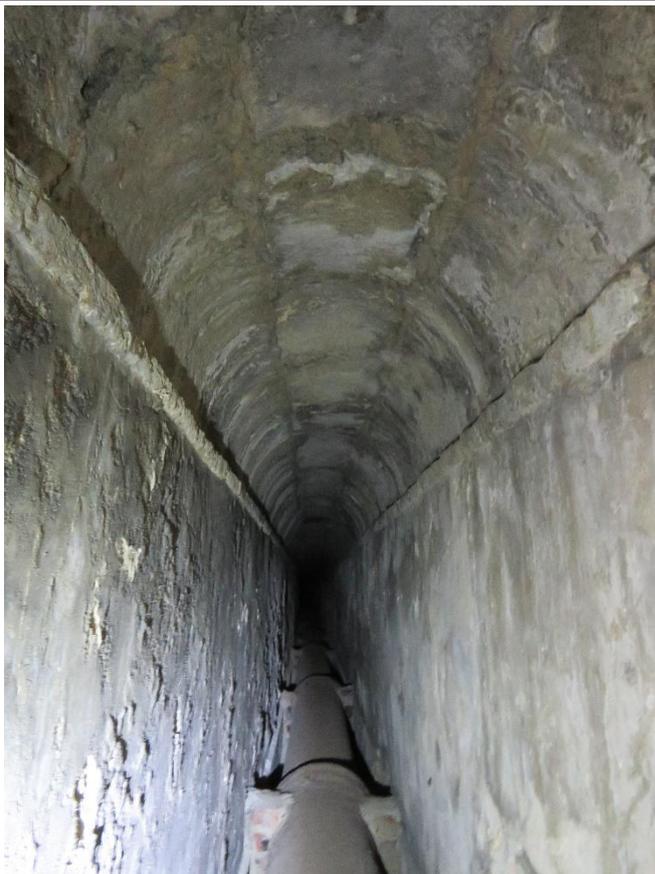
Foto Ref. IMG_1253

Danos no arco e paredes por infiltrações e escorrências

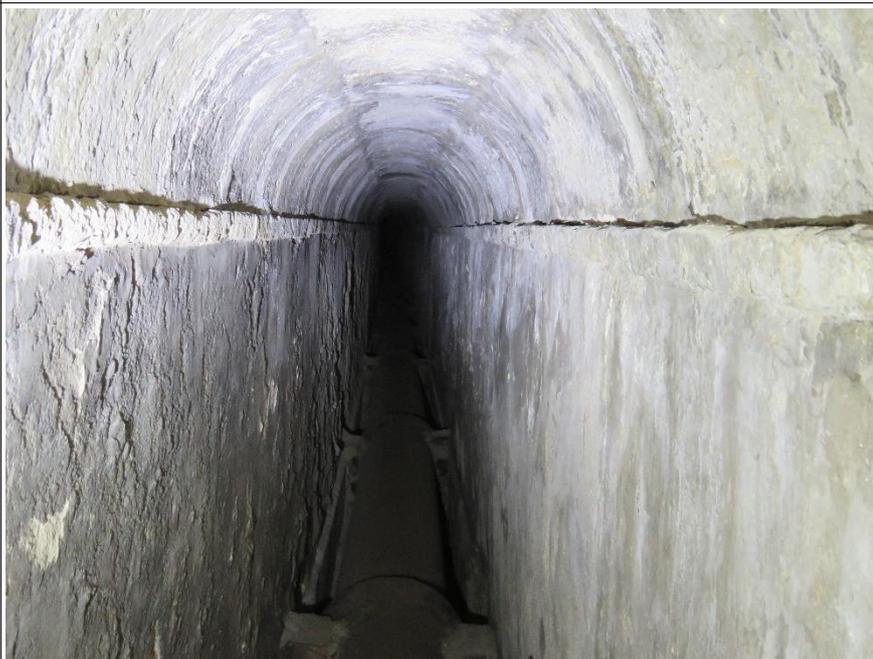
Foto Ref. IMG_1254

Danos no arco e paredes por infiltrações e escorrências

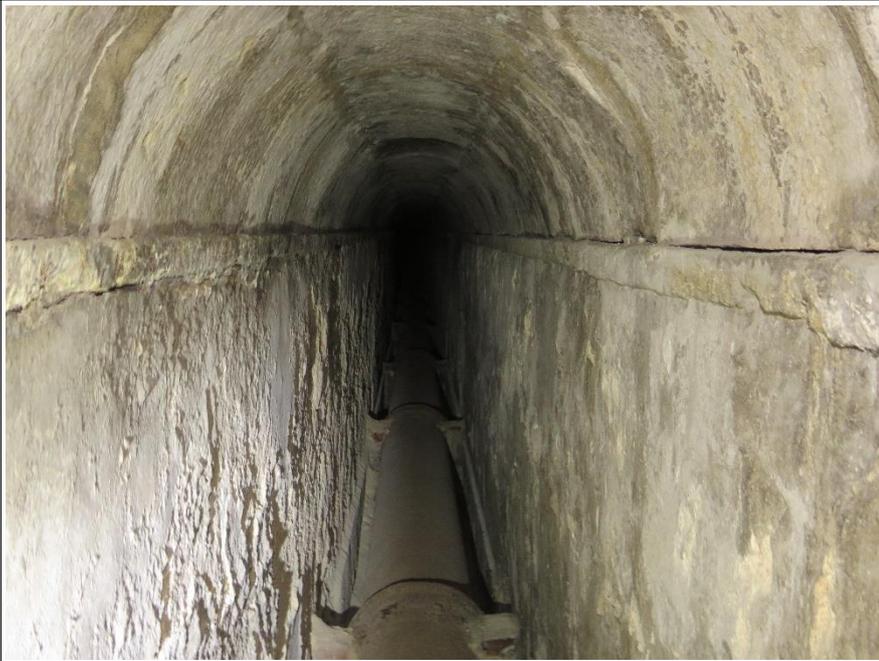
Foto Ref. IMG_1255

Danos no arco e paredes
por infiltrações e
escorrências

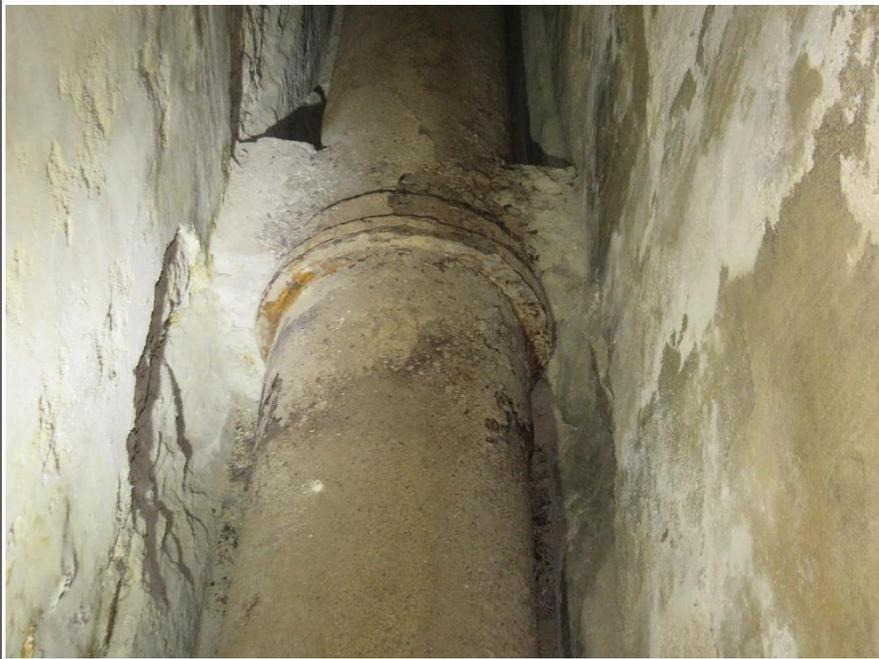
Foto Ref. IMG_1256

Danos na tubagem pela
avançada idade

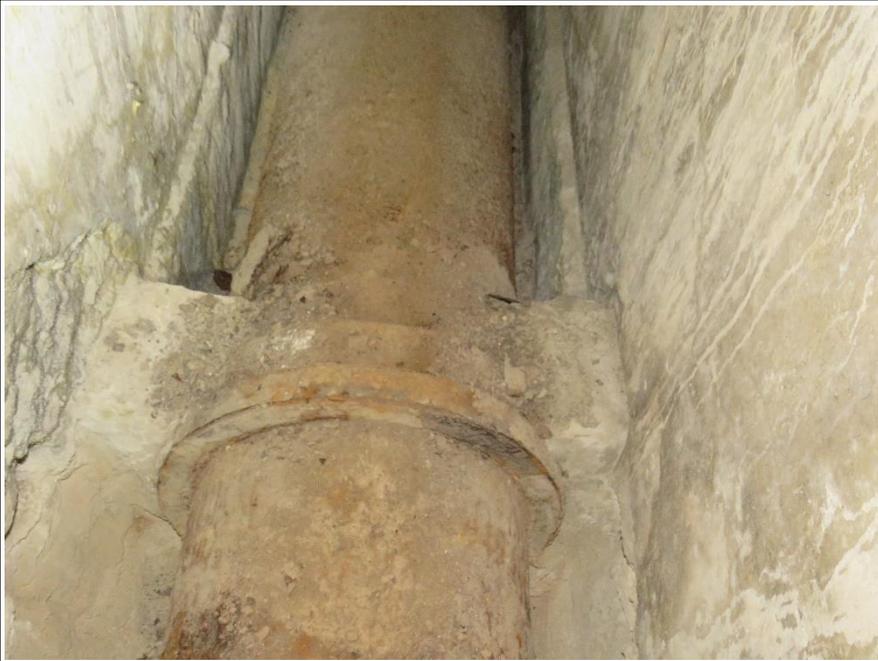
Foto Ref. IMG_1257

Danos na tubagem pela
avançada idade

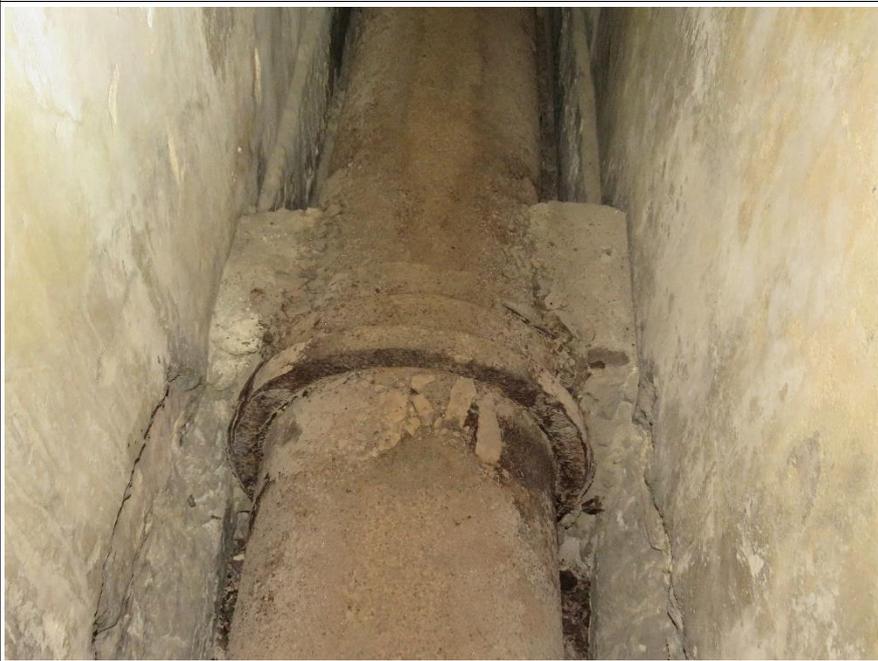
Foto Ref. IMG_1258

Danos na tubagem pela
avançada idade

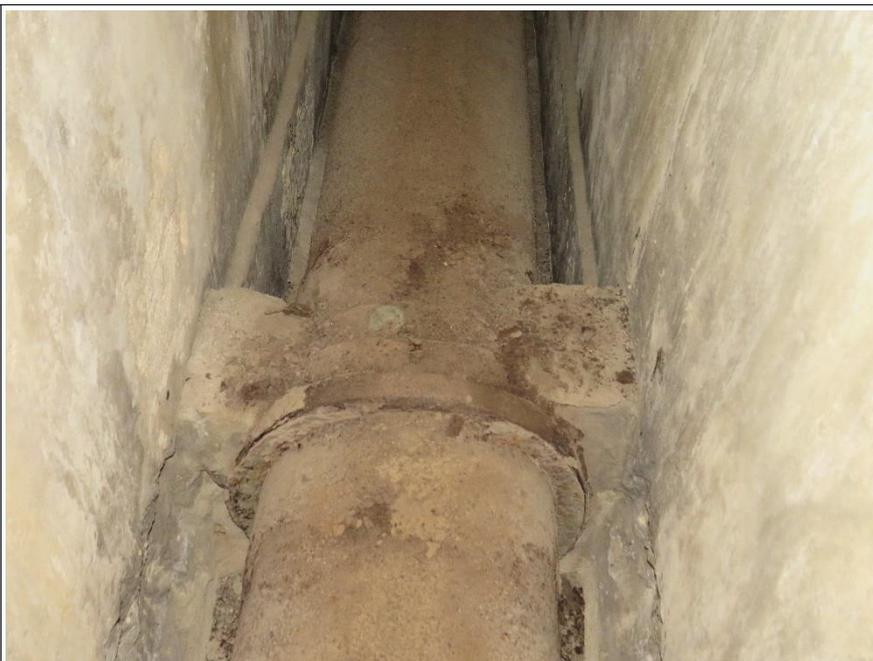
Foto Ref. IMG_1259

Danos na tubagem pela
avançada idade

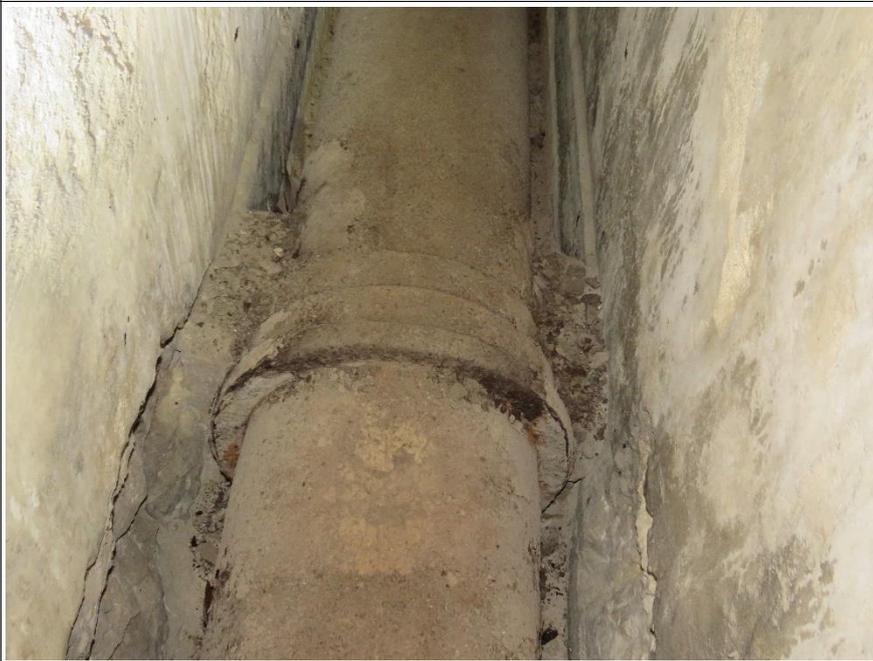
Foto Ref. IMG_1260

Danos na tubagem pela
avançada idade

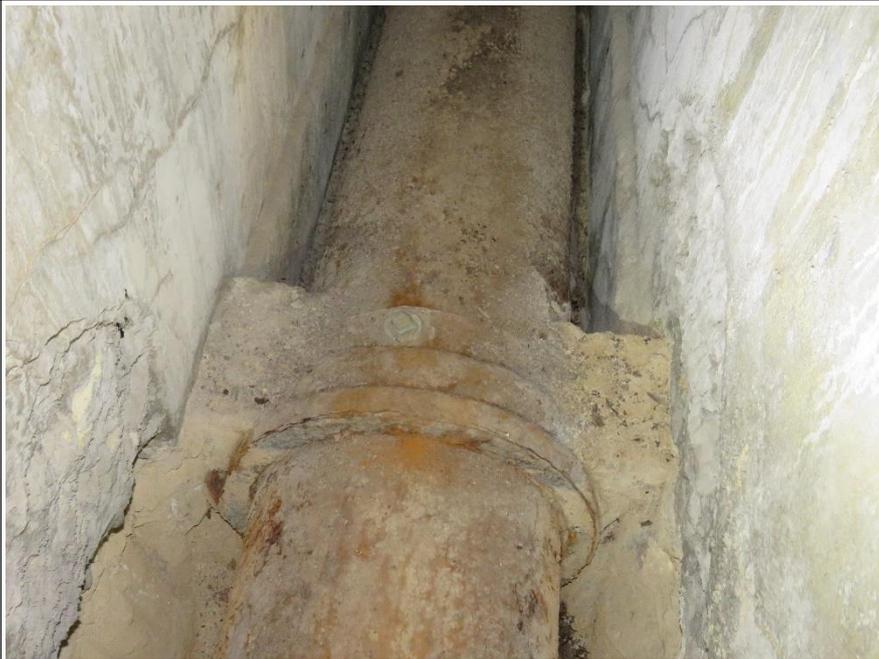
Foto Ref. IMG_1261

Danos na tubagem pela avançada idade

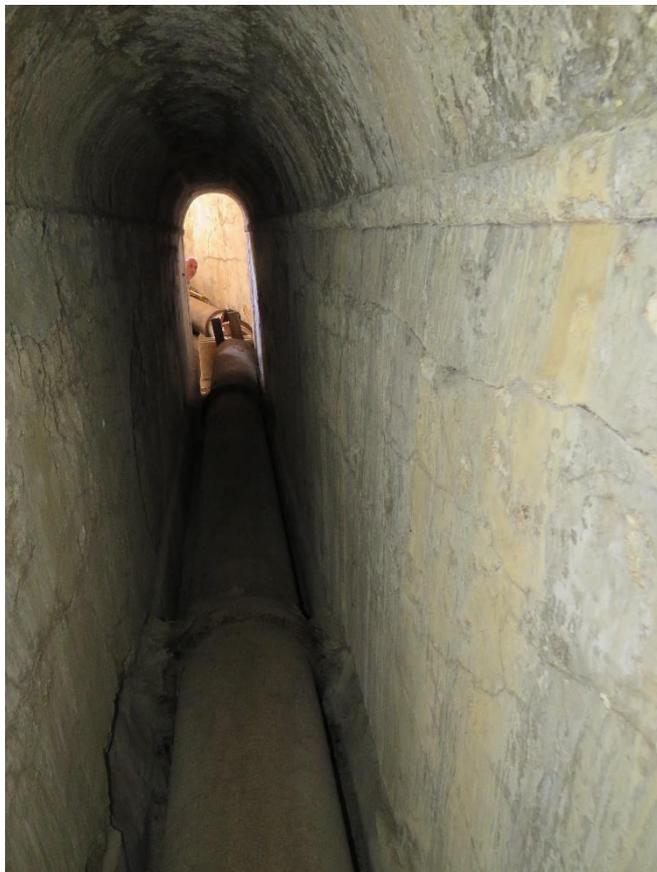
Foto Ref. IMG_1263

Danos nas paredes por infiltrações e escorrências

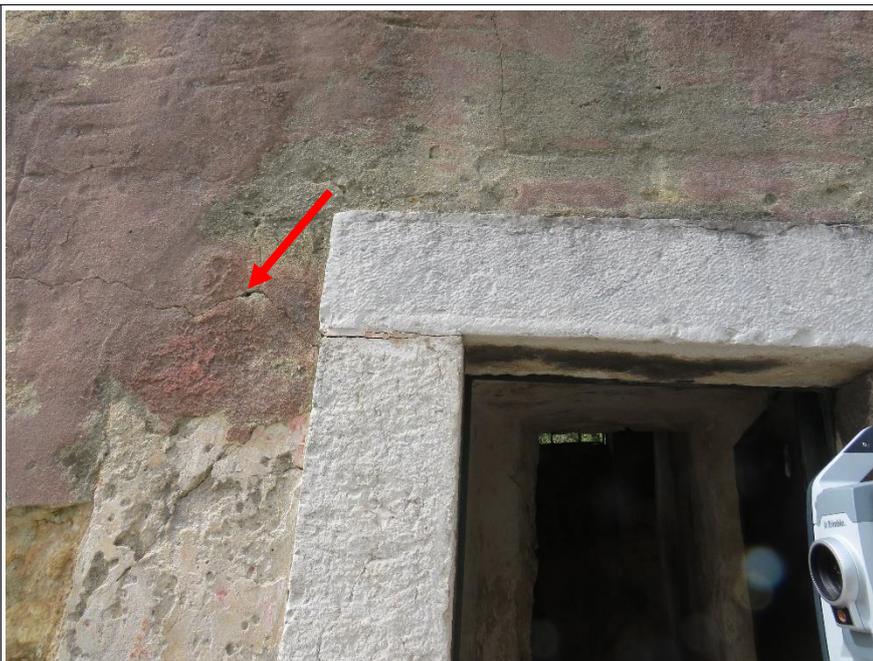
Foto Ref. IMG_1385

Fenda FH na parede E até
junta

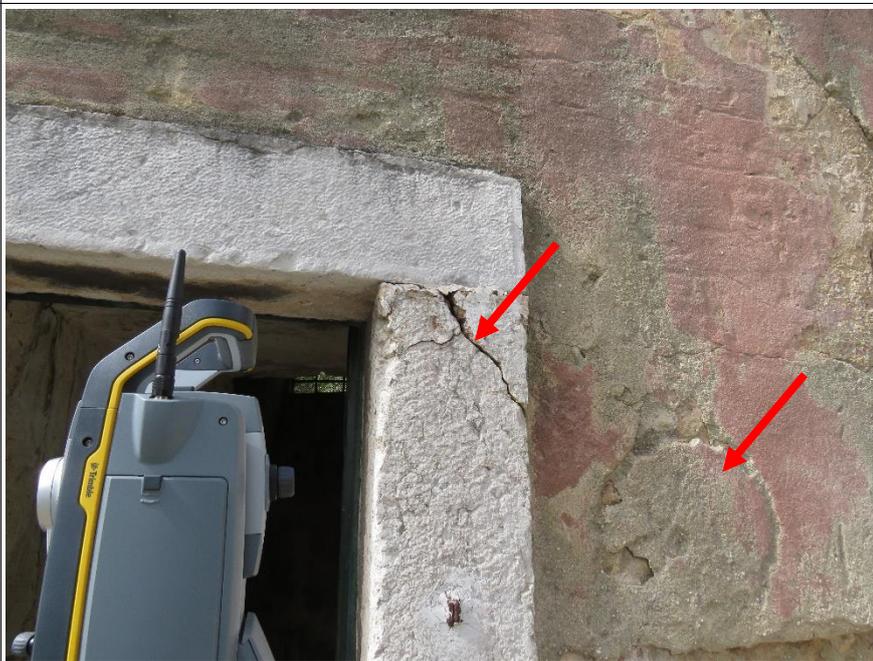
Foto Ref. IMG_1386

Danos na parede E na
envolvente da porta
