LISTA (PREL.) DE PEÇAS DO PE A INTEGRAR O RECAPE

PROJETO DE EXECUÇÃO (PE)
14/10/2024

RELATÓRIO DE INSPEÇÃO TÉCNICA

RIT 440/2024 – Interferência N° 60

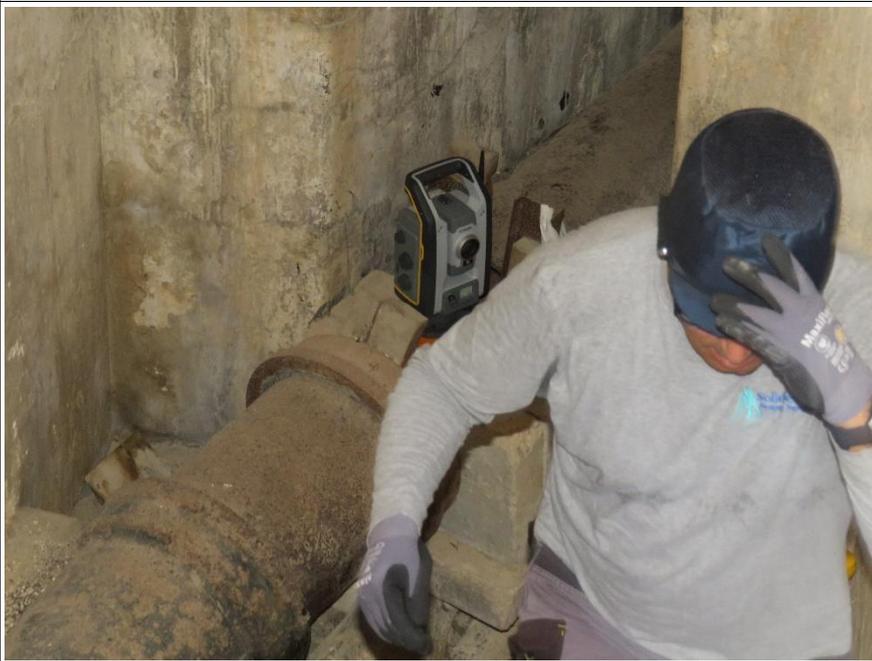
Foto Ref. IMG_1394

Danos na tubagem pela avançada idade

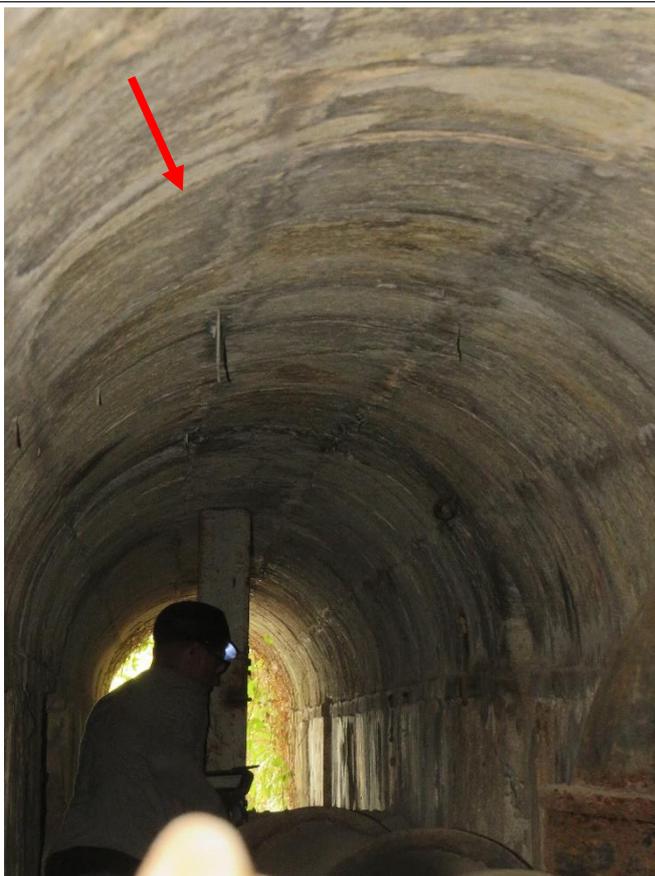
Foto Ref. IMG_1395

Danos nas cantarias das paredes e hasteal por infiltrações exteriores

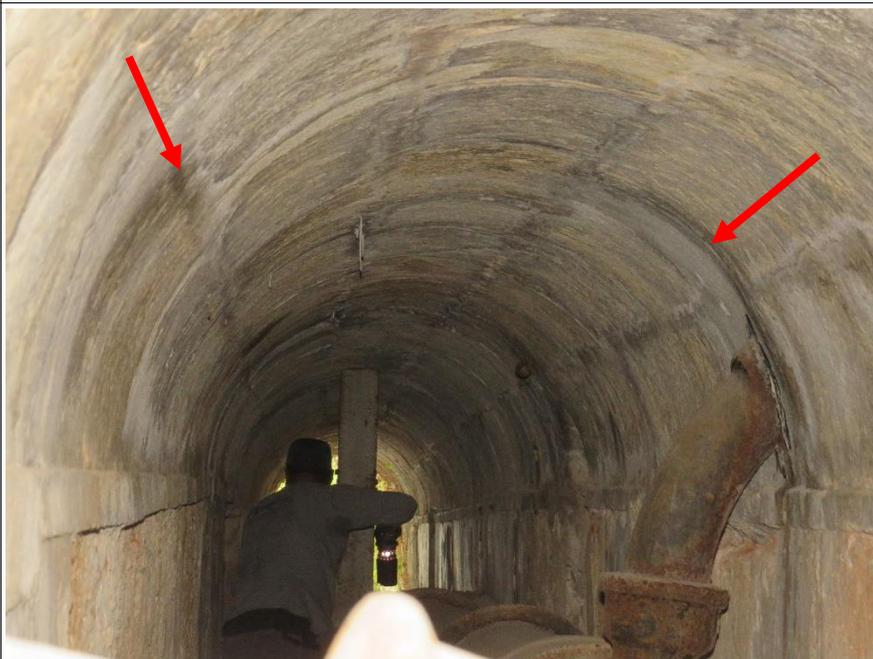
Foto Ref. IMG_1396

Danos nas cantarias das paredes e hasteal por infiltrações exteriores.

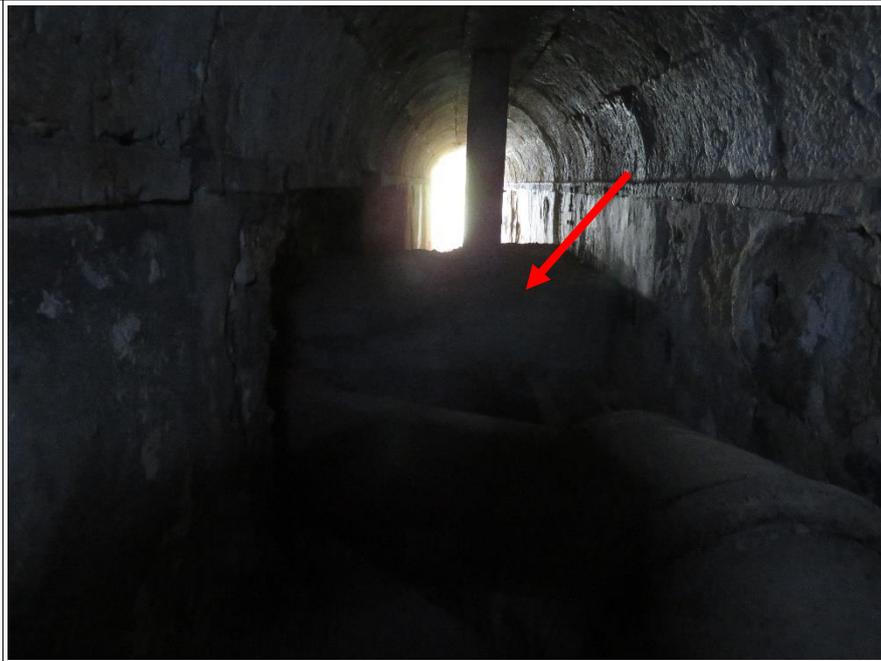
Foto Ref. IMG_1401

Troço final a E sem acesso

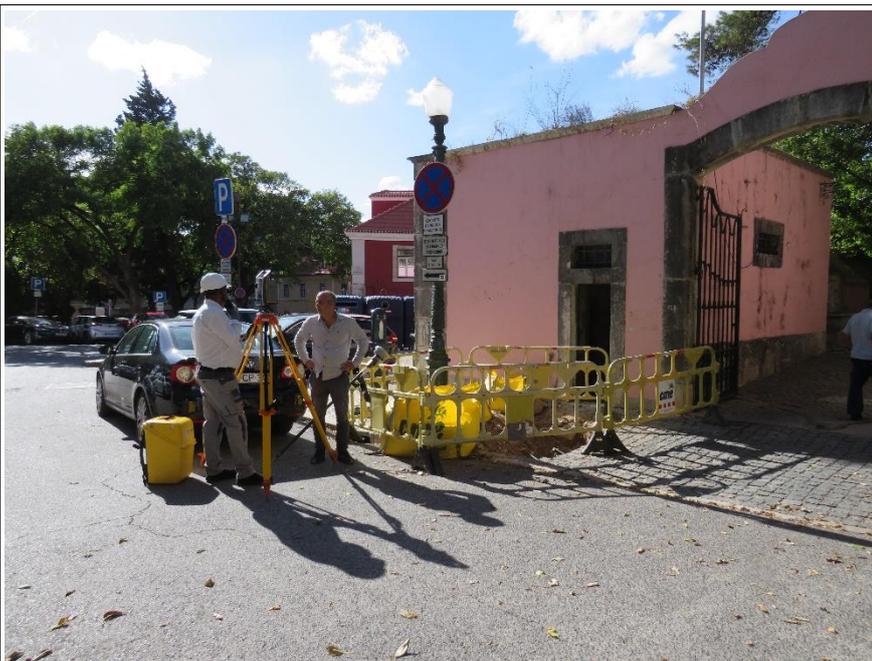
Foto Ref. IMG_1071

Edifício de acesso ao Aqueduto e montagem de Estação topográfica

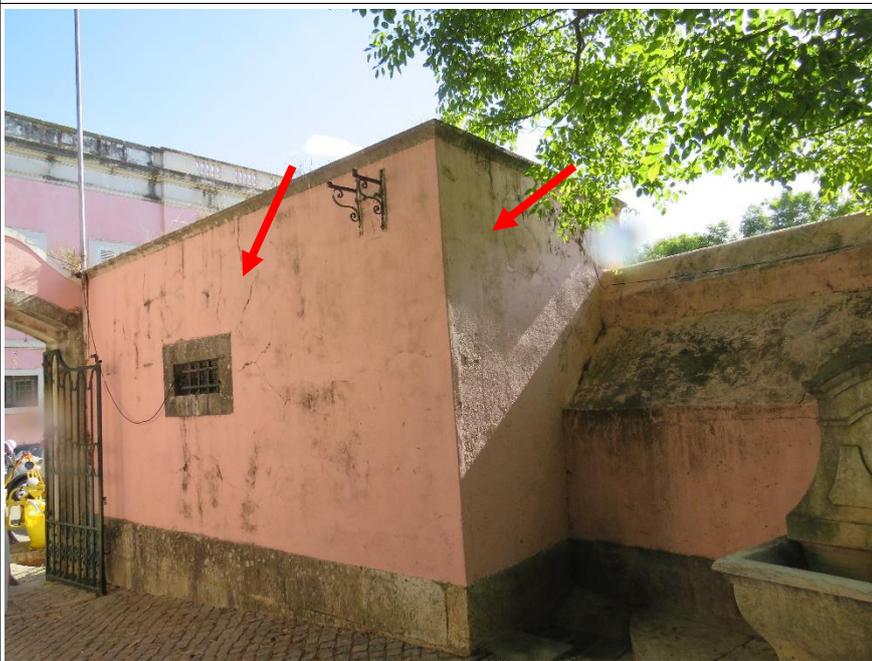
Foto Ref. IMG_1064

Fendas e danos nas fachadas N e W; danos por fungos, limos e escorrências

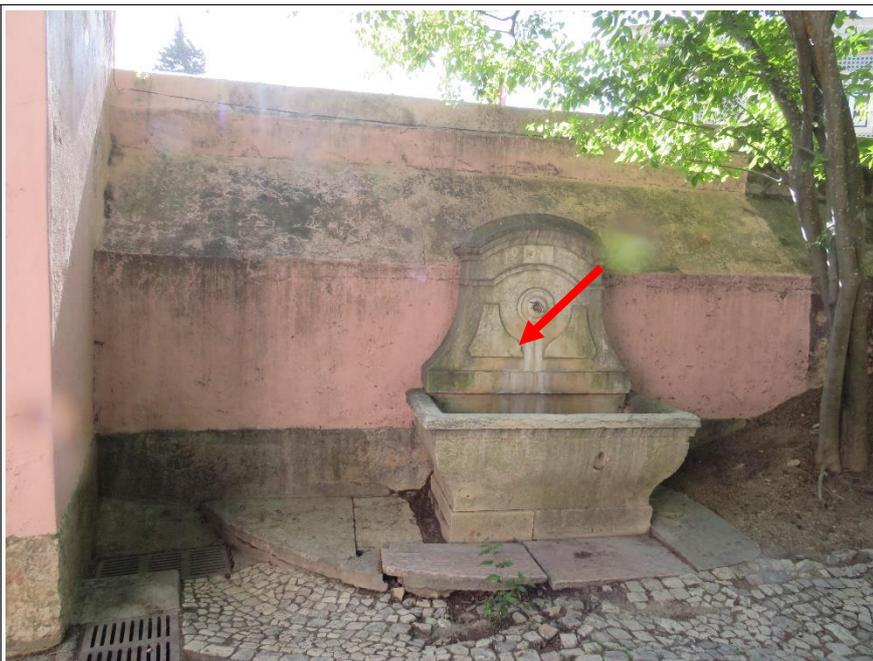
Foto Ref. IMG_1065

Estado do Fontenário junto
edifício e sobre Aquaduto;
danos por fungos, limos e
escorrências

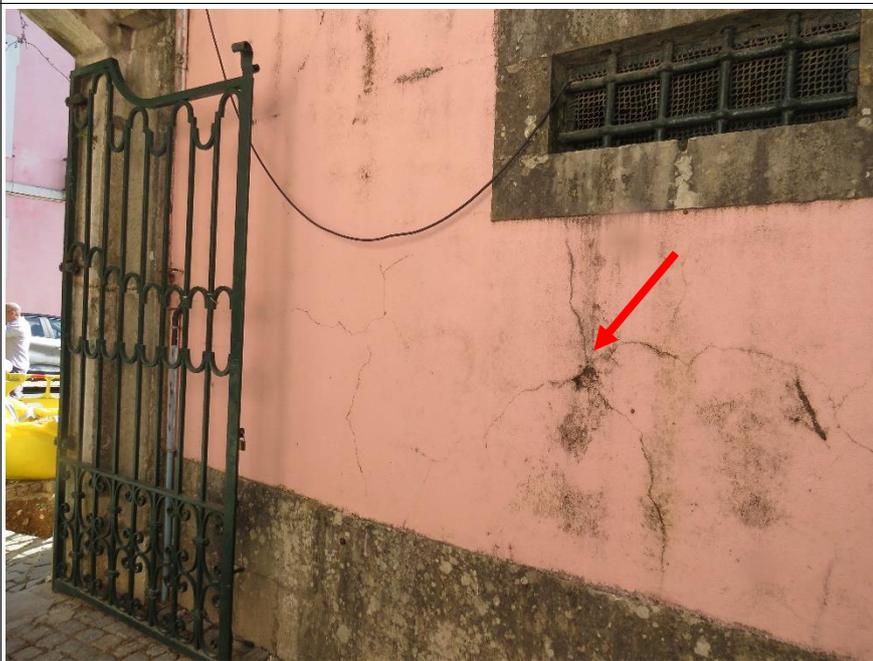
Foto Ref. IMG_1066

Fendas na parede N do
Edifício; danos por fungos
e limos

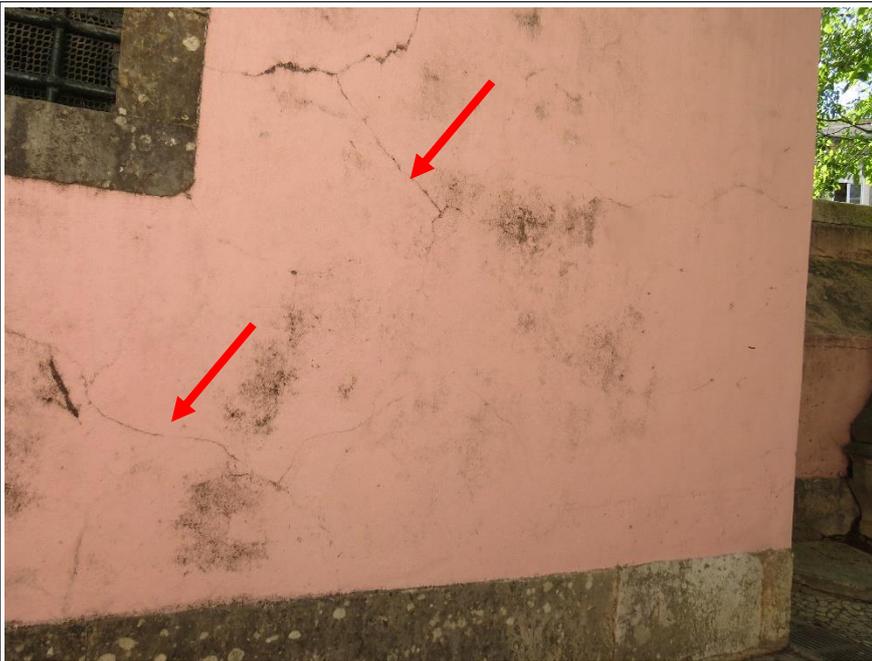
Foto Ref. IMG_1067

Fendas na parede N do
edifício; danos por fungos e
limos

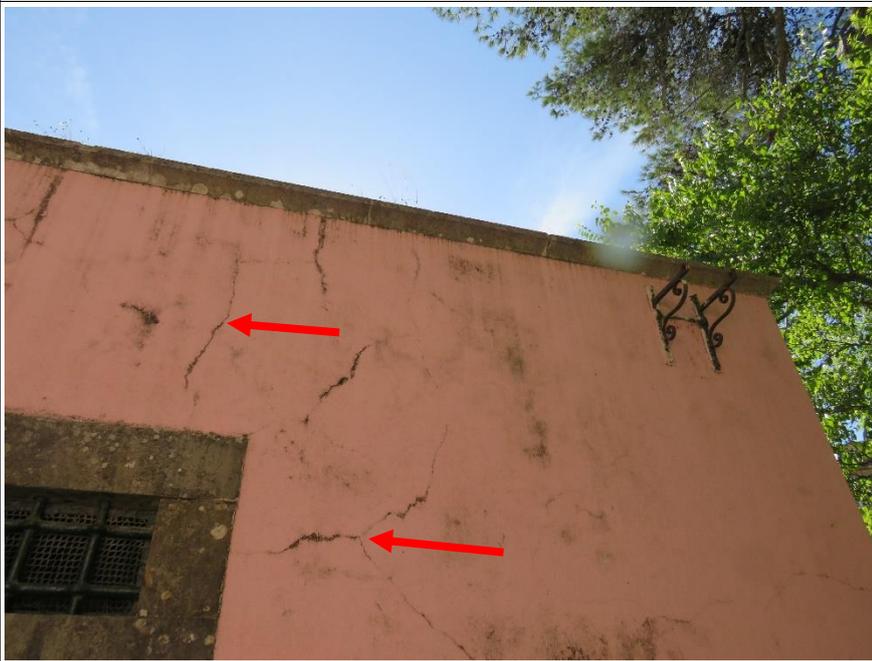
Foto Ref. IMG_1068

Fendas na parede N do
edifício; danos por fungos e
escorrências

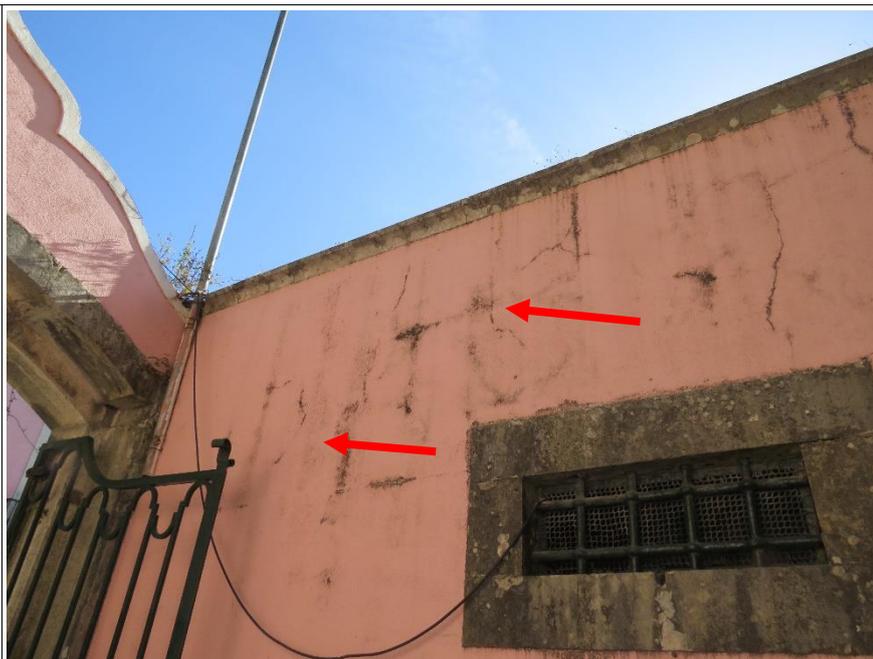
Foto Ref. IMG_1069

Fendas na parede N do
edifício

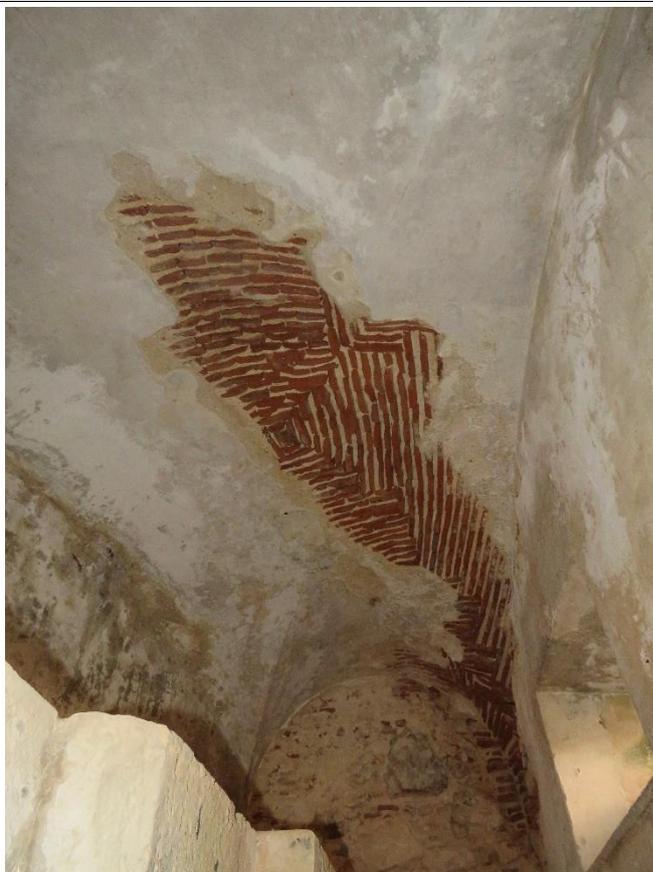
Foto Ref. IMG_1079

Danos no teto do edifício por queda do reboco e por infiltrações

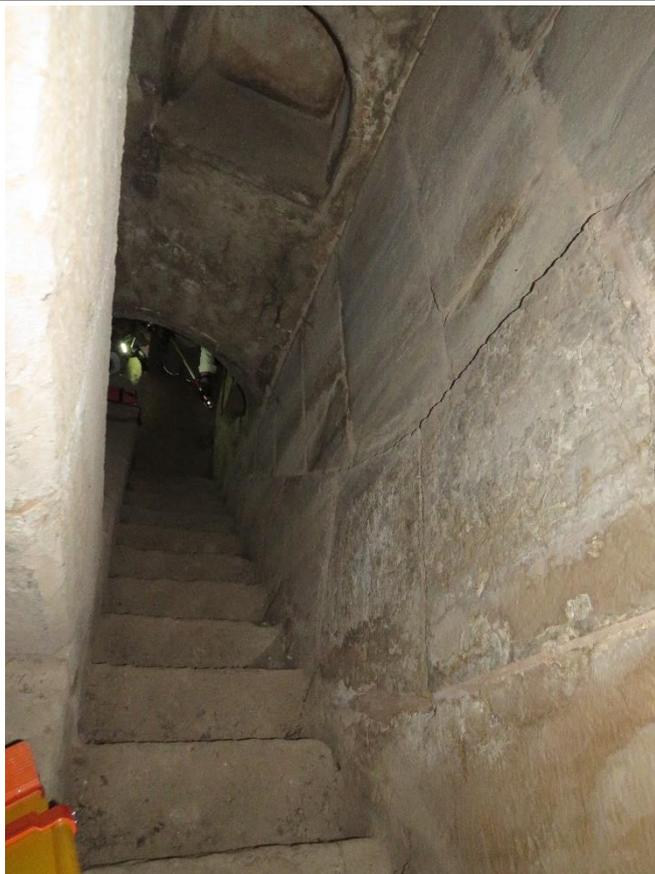
Foto Ref. IMG_1080

Estado das paredes e degraus; danos no teto por infiltrações

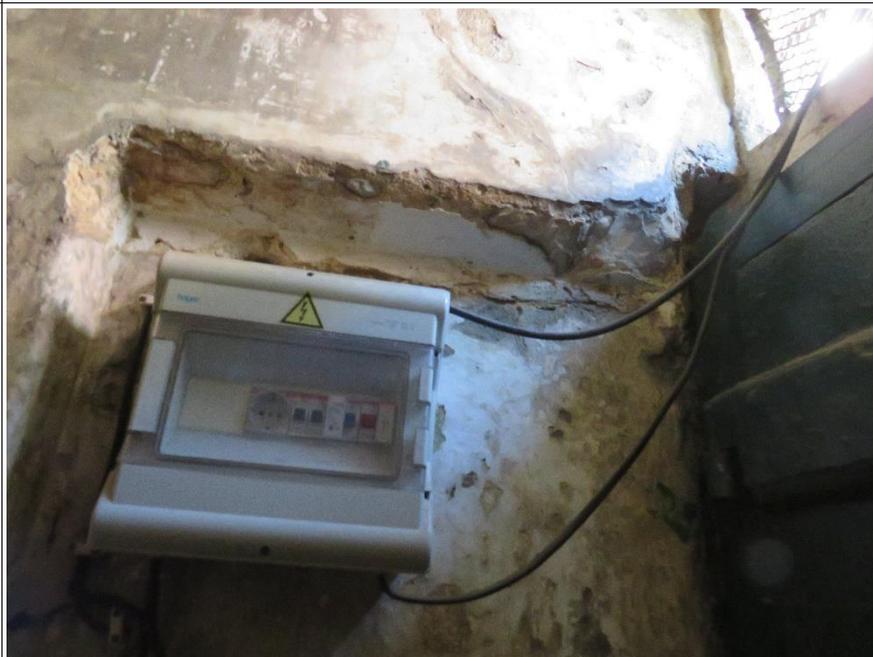
Foto Ref. IMG_1081

Danos no reboco da parede N na envolvente do Quadro Elétrico da iluminação do Aqueduto

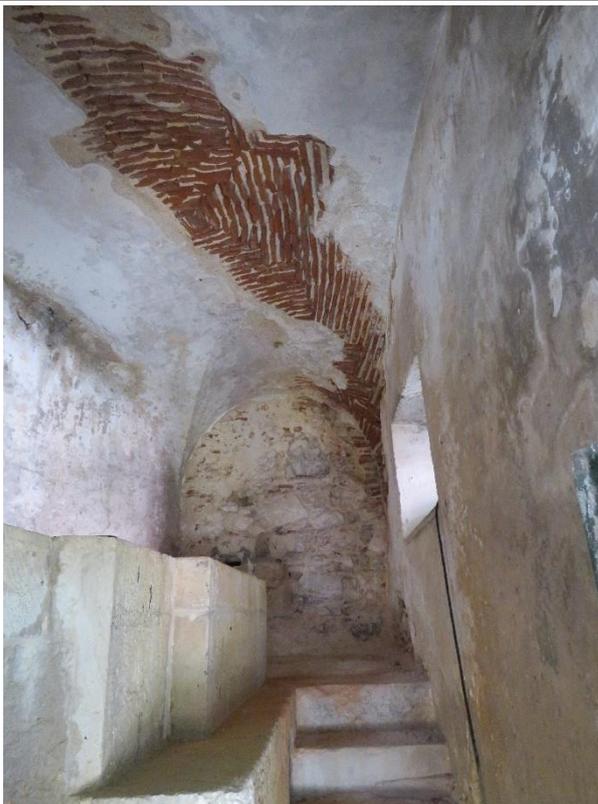
Foto Ref. IMG_1024

Danos no teto por queda
reboco e infiltrações; danos
nas paredes por fungos e
infiltrações

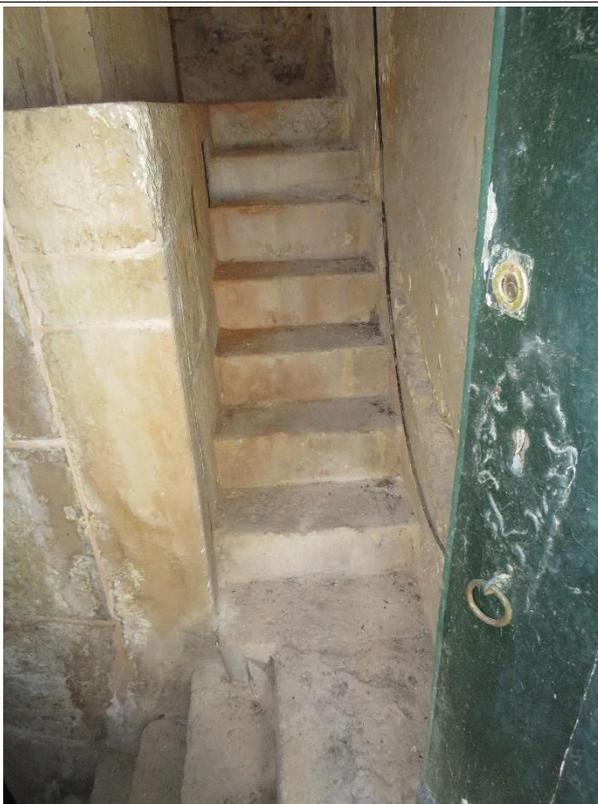
Foto Ref. IMG_1025

Danos nas cantarias da
escada pela avançada
idade

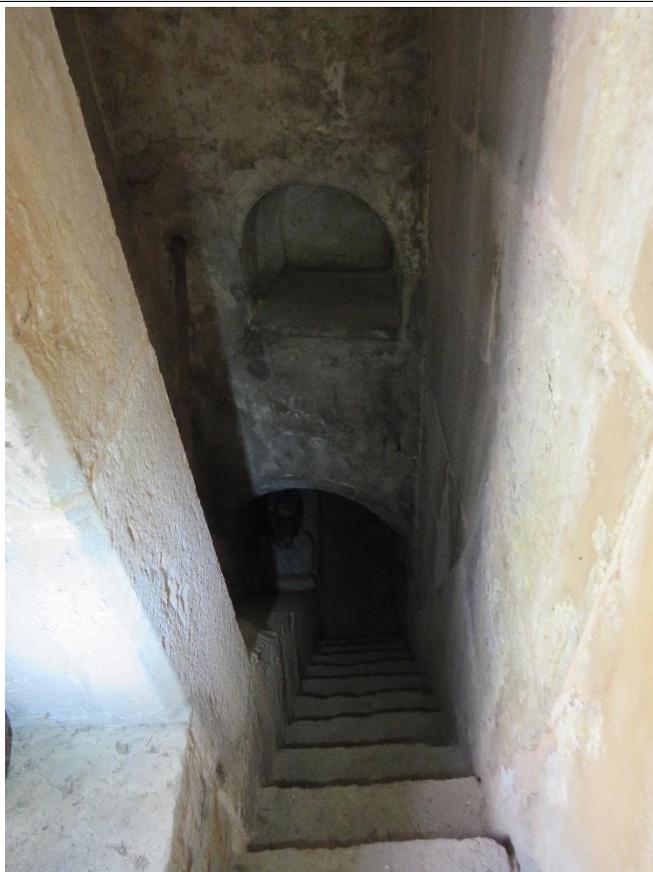
Foto Ref. IMG_1027

Danos nas cantarias da escada e paredes pela avançada idade e uso

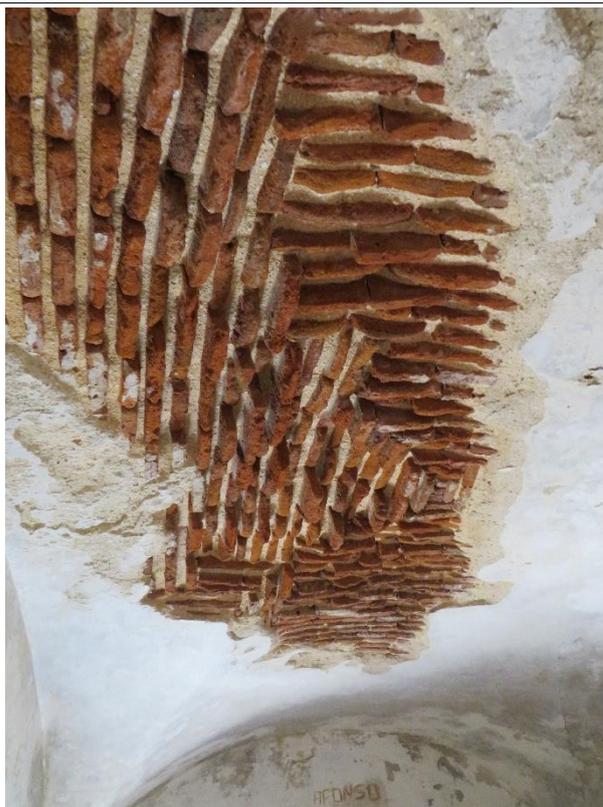
Foto Ref. IMG_1053

Estado da abóbada autoportantes com peças cerâmicas à vista por queda do reboco de revestimento

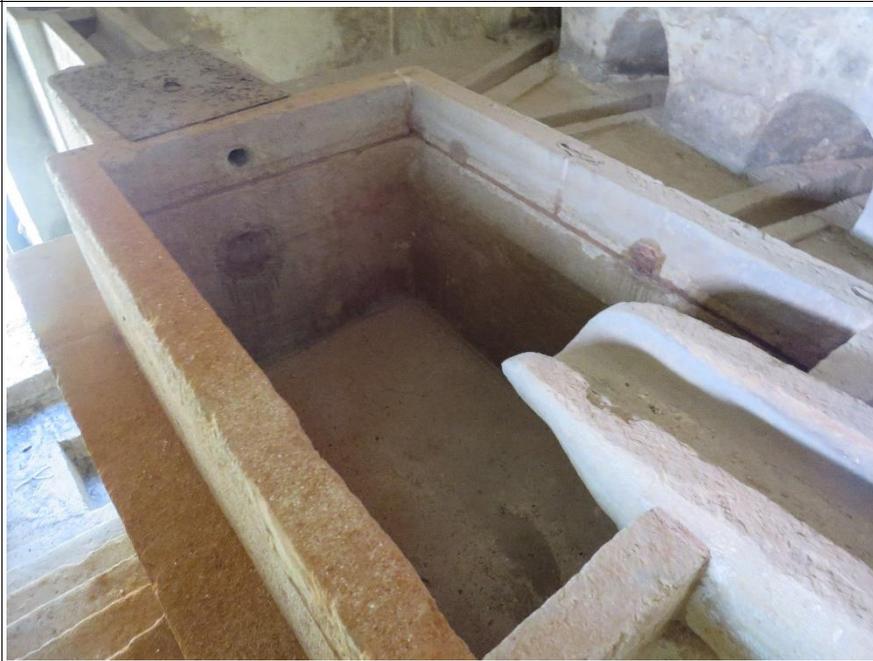
Foto Ref. IMG_1055

Estado do tanque e caleira de chegada e caleiras de distribuição pela avançada idade

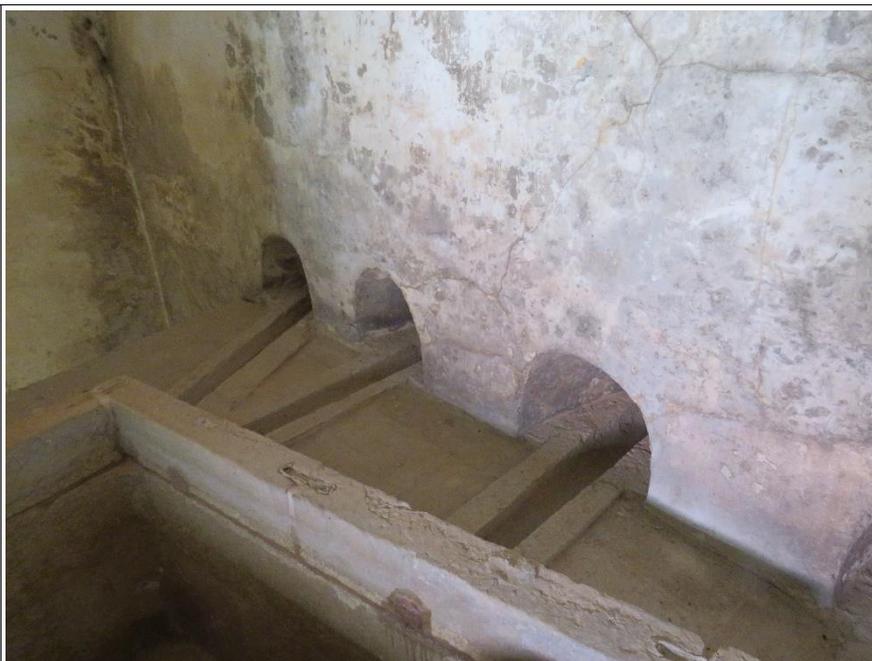
Foto Ref. IMG_1056

Estado das caleiras de distribuição; danos nas paredes por fungos e infiltrações

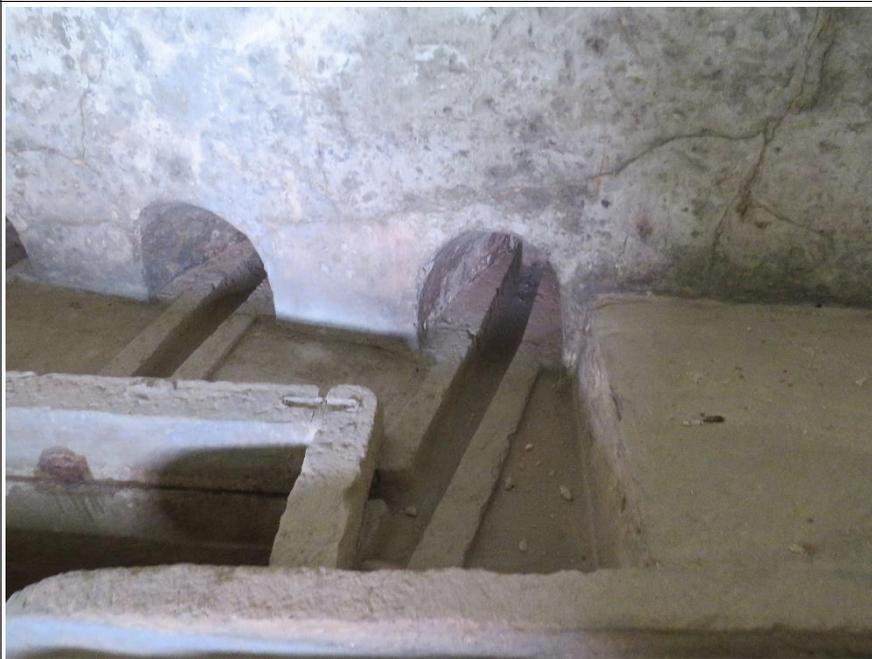
Foto Ref. IMG_1057

Estado das caleiras de distribuição pela avançada idade

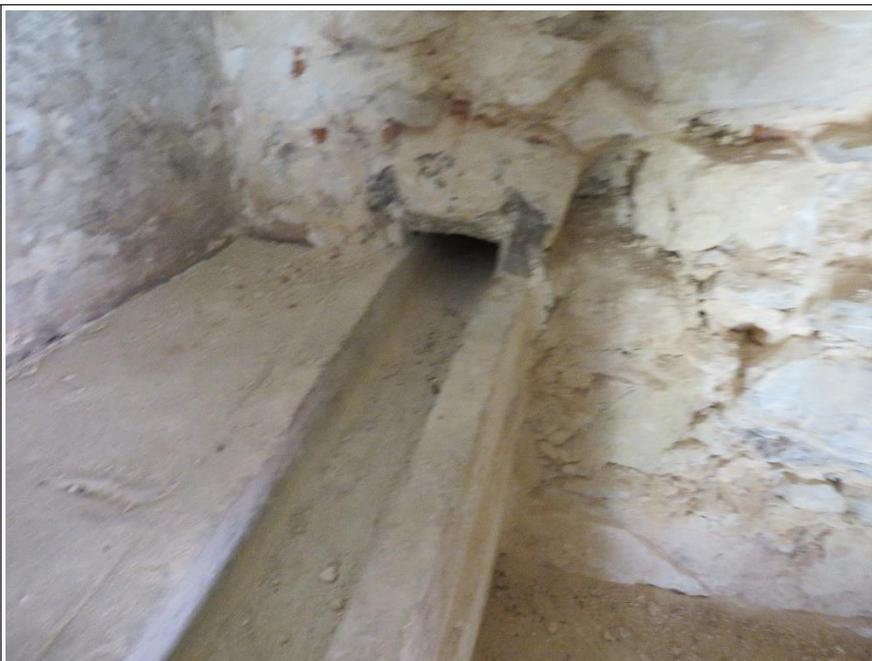
Foto Ref. IMG_1058

Estado duma caleira de distribuição e paredes envolvente a s pela avançada idade

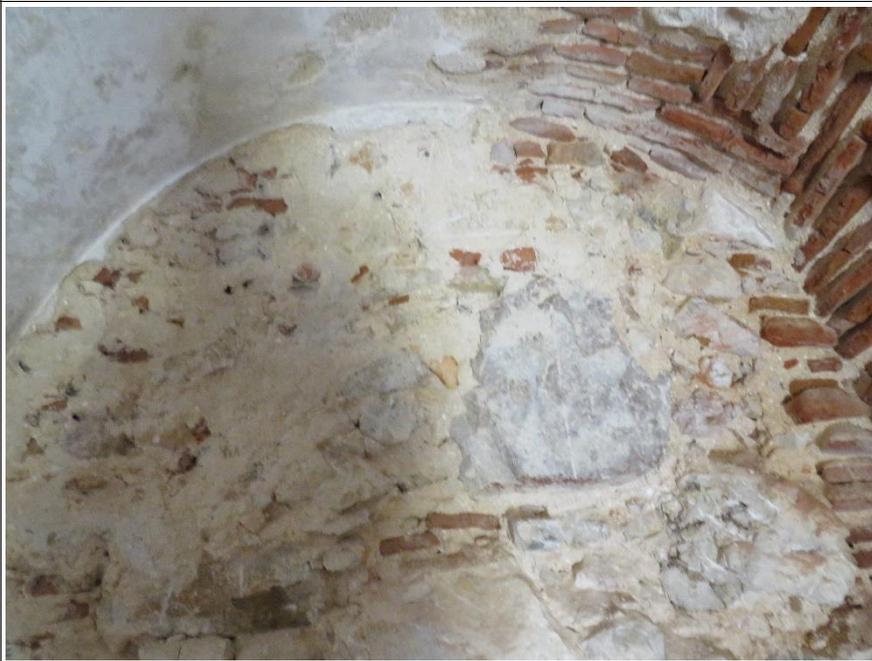
Foto Ref. IMG_1059

Danos na parede W pela avançada idade

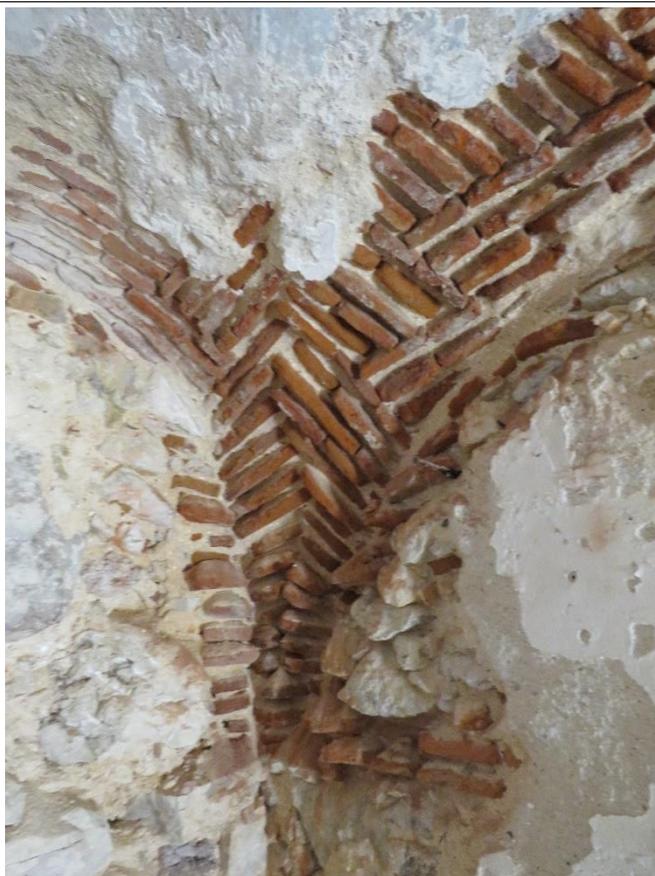
Foto Ref. IMG_1060

Danos nas parede W e N e
teto pela avançada idade e
queda do reboco

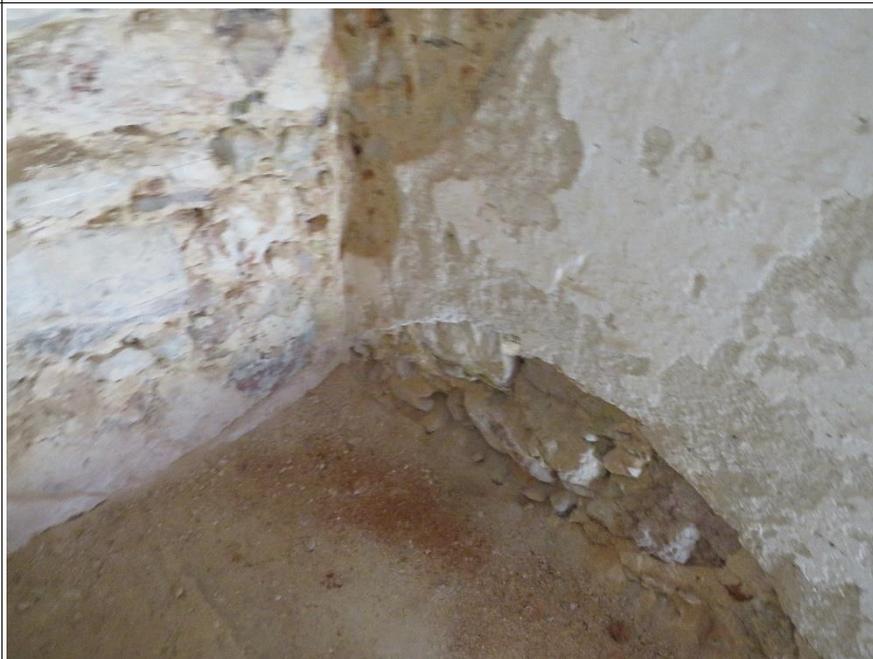
Foto Ref. IMG_1061

Danos nas parede W e N
junto ao piso pela
avançada idade e queda do
reboco

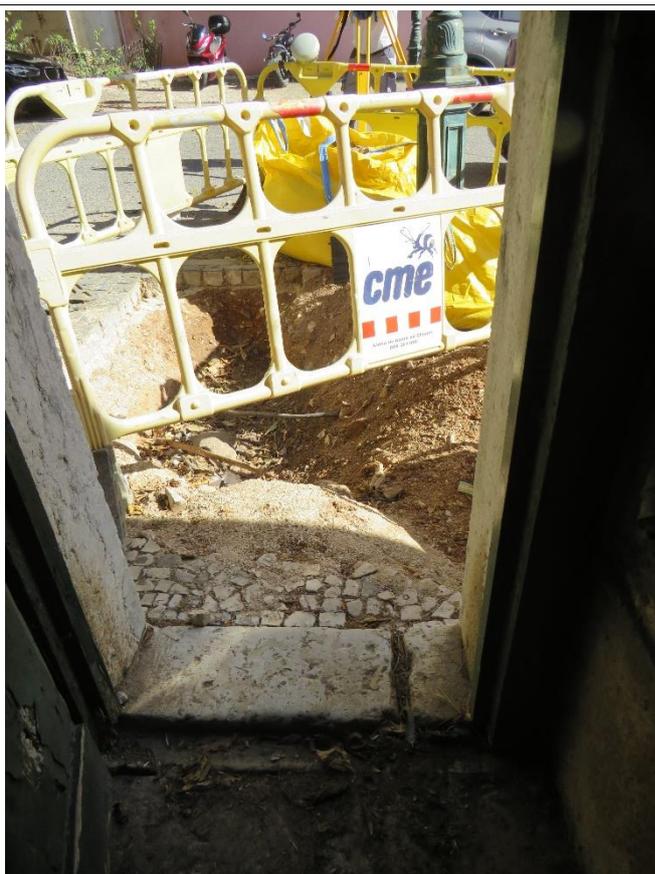
Foto Ref. IMG_1062

Danos na ombreira e soleira da porta pela avançada idade e uso

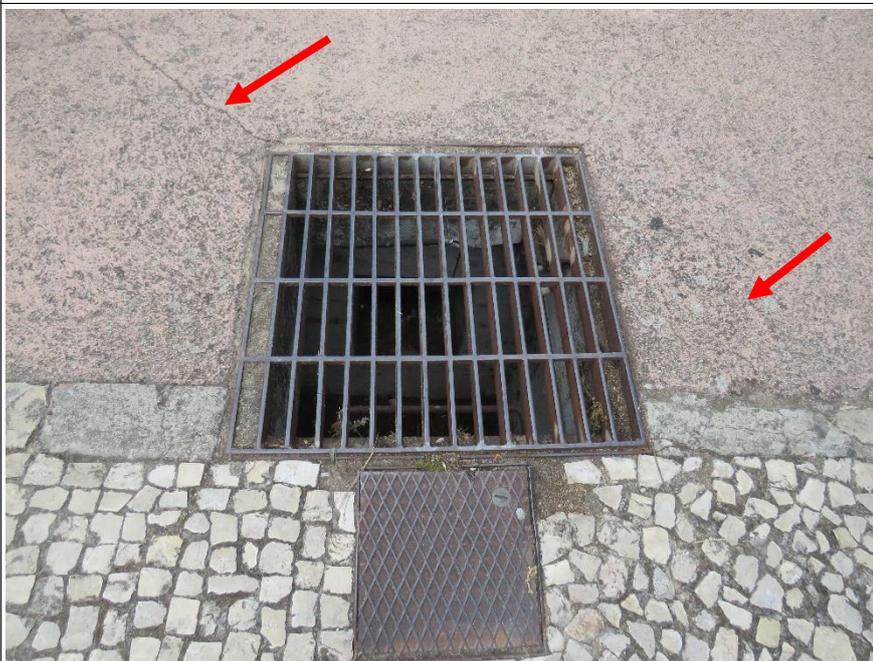
Foto Ref. IMG_7102

Grelha de acesso ao sistema de abastecimento actual do Chafariz; fendas no piso na envolvente da grelha

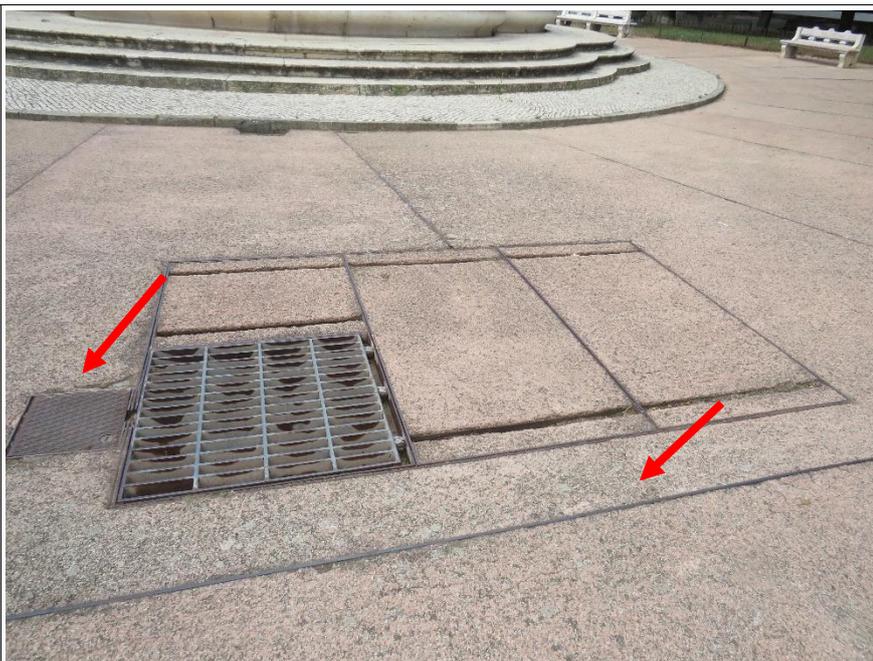
Foto Ref. IMG_7299

Fendas no piso

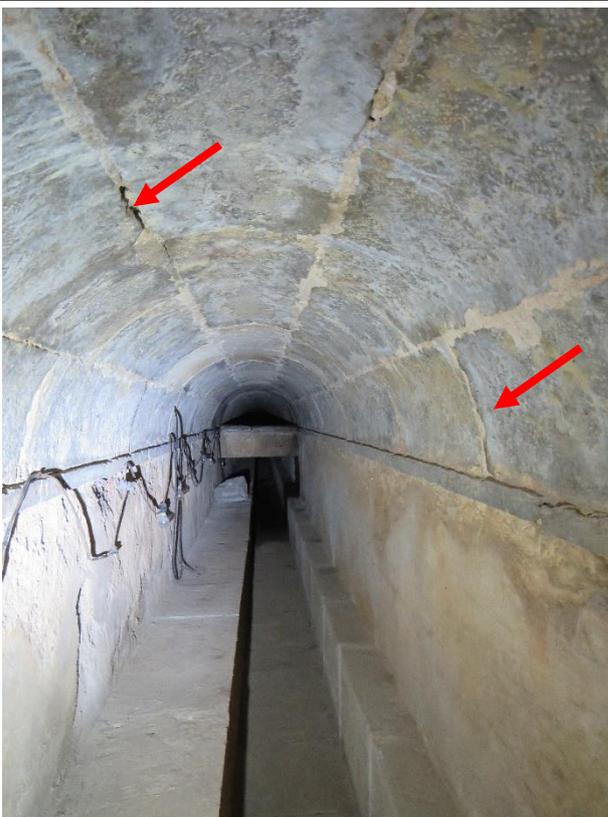
Foto Ref. IMG_1028

Juntas abertas no arco;
danos no arco pela
avançada idade

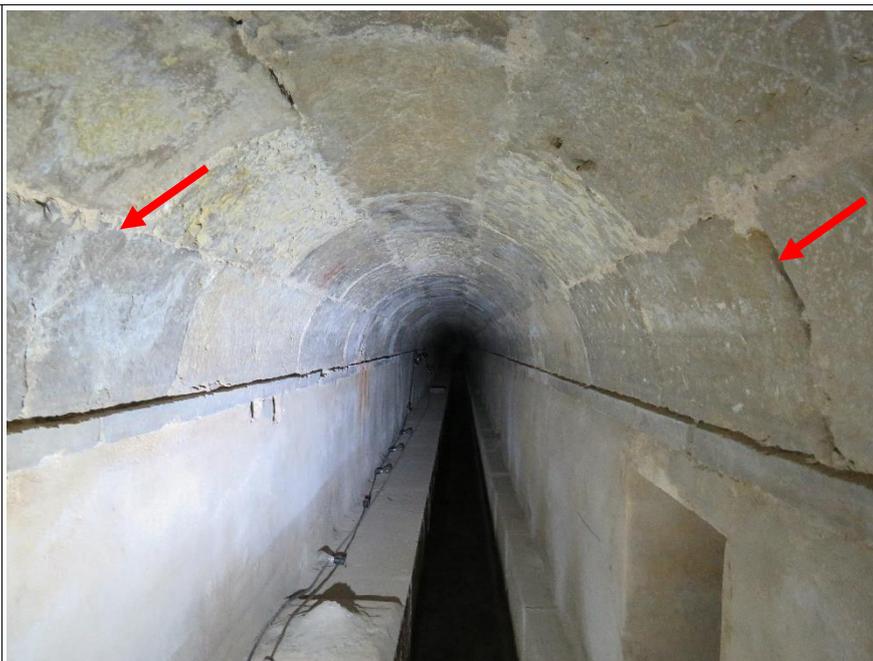
Foto Ref. IMG_1033

Danos no arco pela
avançada idade; juntas
abertas

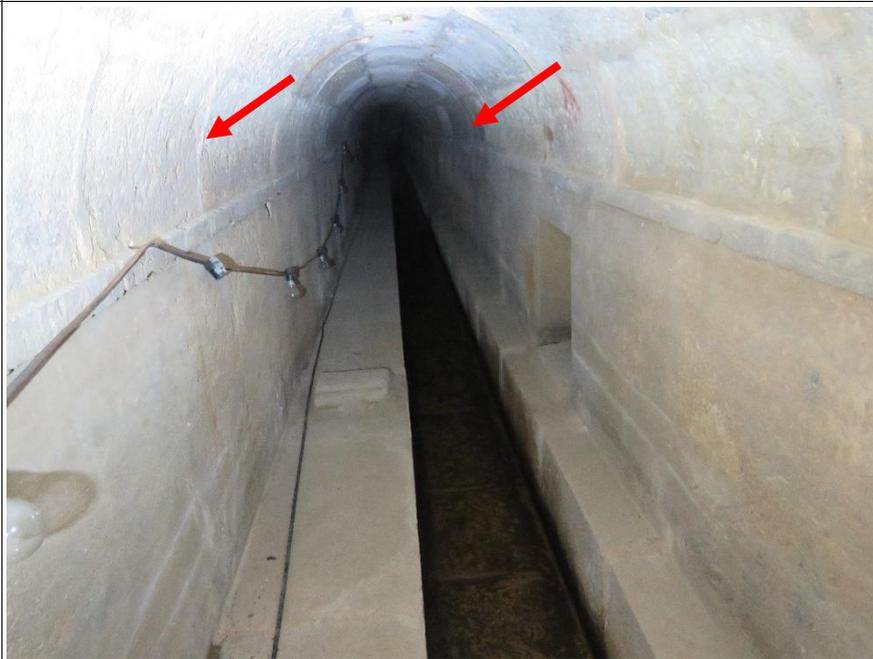
Foto Ref. IMG_1034

Danos no arco pela
avançada idade

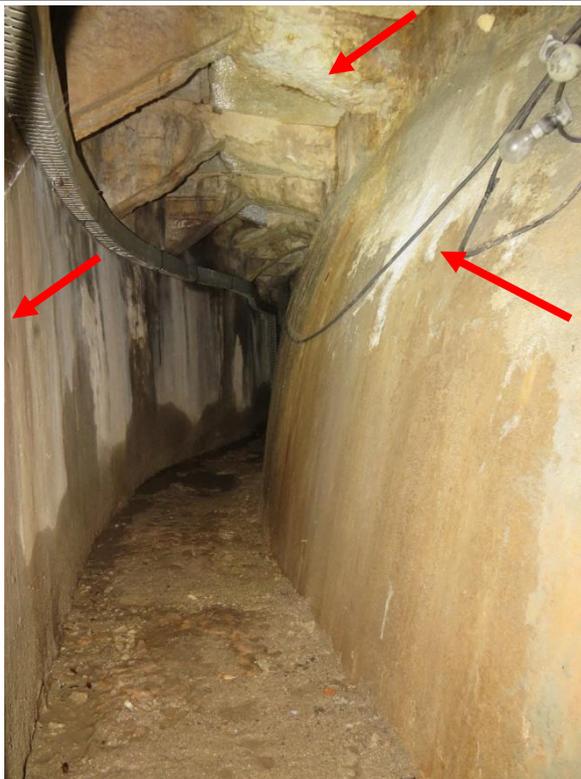
Foto Ref. IMG_1041

Danos nas paredes da zona inferior ao Chafariz por infiltrações e escorrências calcárias (zona N)

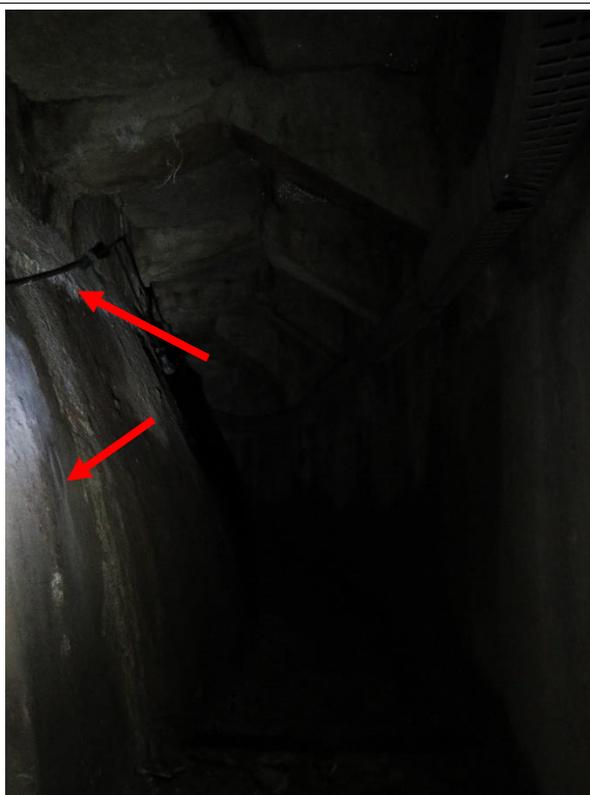
Foto Ref. IMG_1042

Danos na parede N e teto da zona inferior ao Chafariz por infiltrações e escorrências calcárias

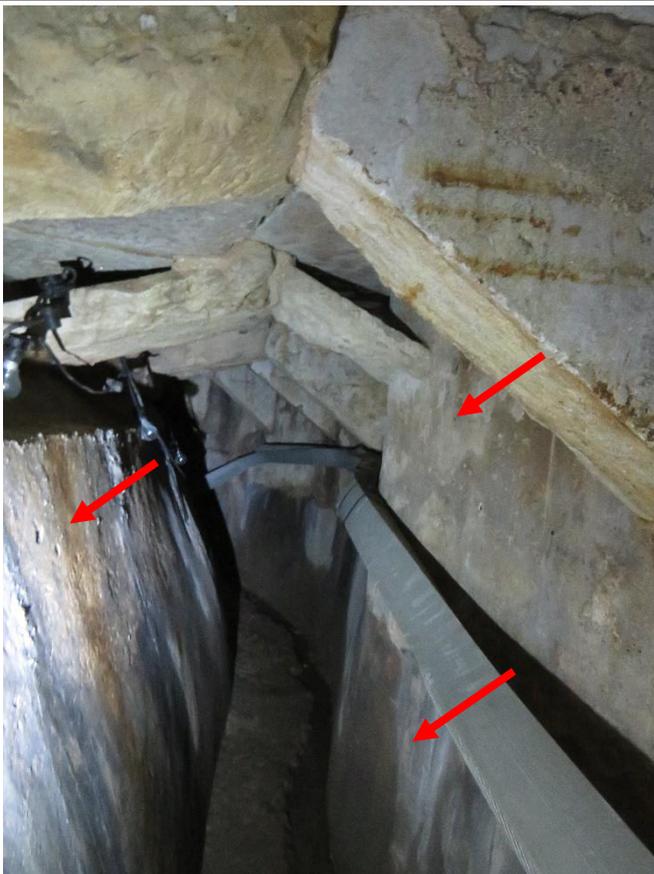
Foto Ref. IMG_1047

Danos nas paredes e teto da zona SE por infiltrações e escorrências calcárias

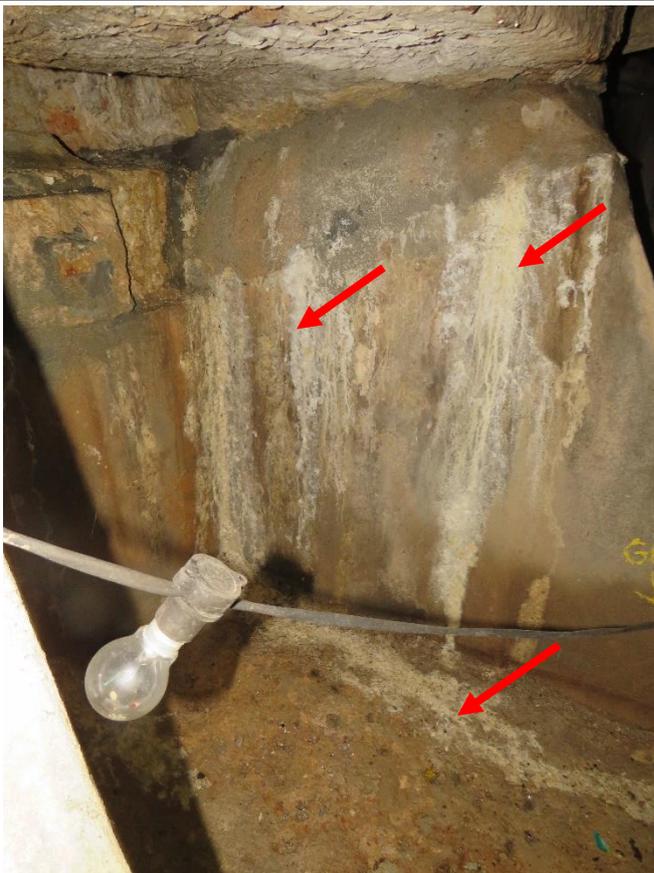
Foto Ref. IMG_1048

Danos na parede interna e teto da zona SE por infiltrações e escorrências calcárias
